TRIBUNALE DI PESARO

UFFICIO ESECUZIONI IMMOBILIARI
PROC. ESEC. N. 67/2020

**RELAZIONE DI STIMA DI UNA UNITA' IMMOBILIARE (VILLINO IN TERRENO) DI
PROPRIETA' PER 1/2 DELL'ESECUTATO, IN COMUNE DI TAVULLIA (PU),
STRADA PER POZZO N.13**

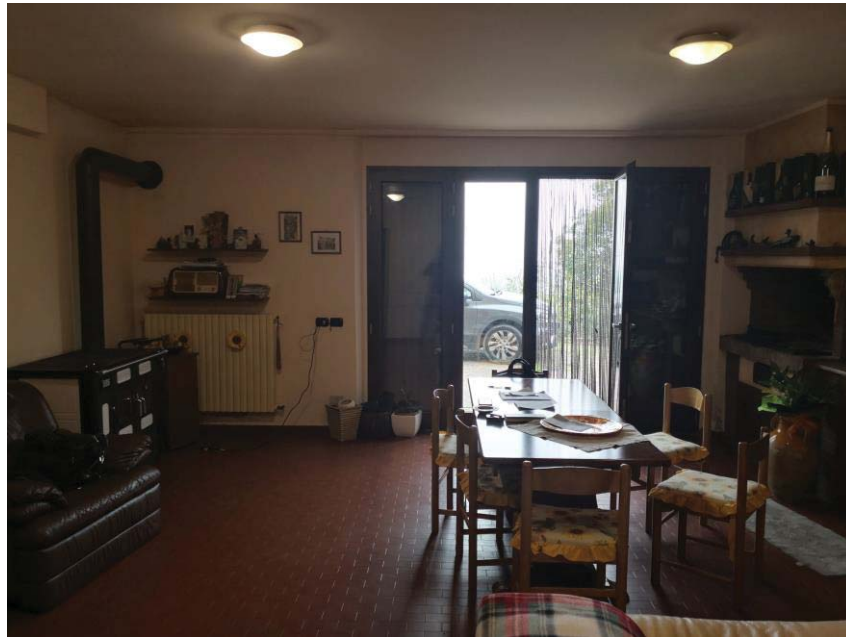
FOTO 5 – PIANO TERRA

Si fa presente che alcune pareti perimetrali, come anche parte delle pavimentazioni (monocottura e cotto), presentano vistose tracce di umidità che sono causa della risalita e di infiltrazione di acqua, tale fenomeno ha prodotto muffe, efflorescenze ed ammalorato pavimenti, tinteggi e intonaci.

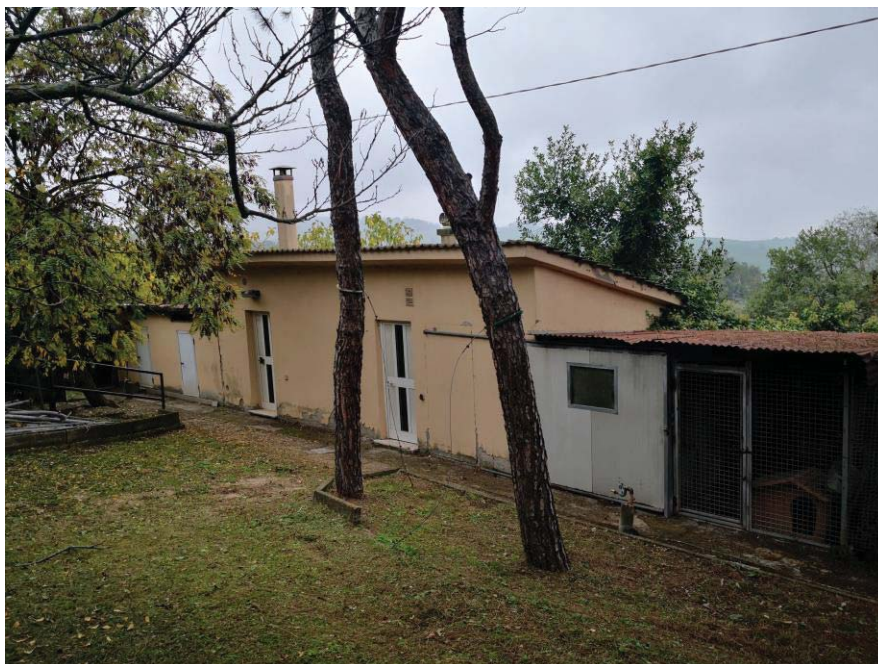
FOTO 15 – ACCESSORI E VOLIERE

Ai lati dei due accessori sono state realizzate due tettoie, composte da intelaiature metalliche leggere e copertura in lastre ondulate in lamiera, a protezione di ampie voliere, al momento vuote e senza volatili. Tali voliere sono state in parte protette con pannelli di materiali vari, anche questi ultimi tamponamenti non sono supportati da concessioni edilizie, quindi dovranno essere rimossi.

- Parte delle tettoie presenti in aderenza ai vani accessori sono state tamponate con pannelli e muratura, tali pareti dovranno essere rimosse;
- Nel lotto del fabbricato è stata rilevata l'esistenza di quattro costruzioni non autorizzate, più precisamente: un'autorimessa con struttura prefabbricata e serranda scorrevole, un ampio gazebo in legno coperto, un locale seminterrato in muratura con solaio in c.a. ed un piccolo pollaio con capanno, recinzione e muretto. Tali manufatti dovranno essere rimossi in quanto non legittimati da concessioni edilizie.

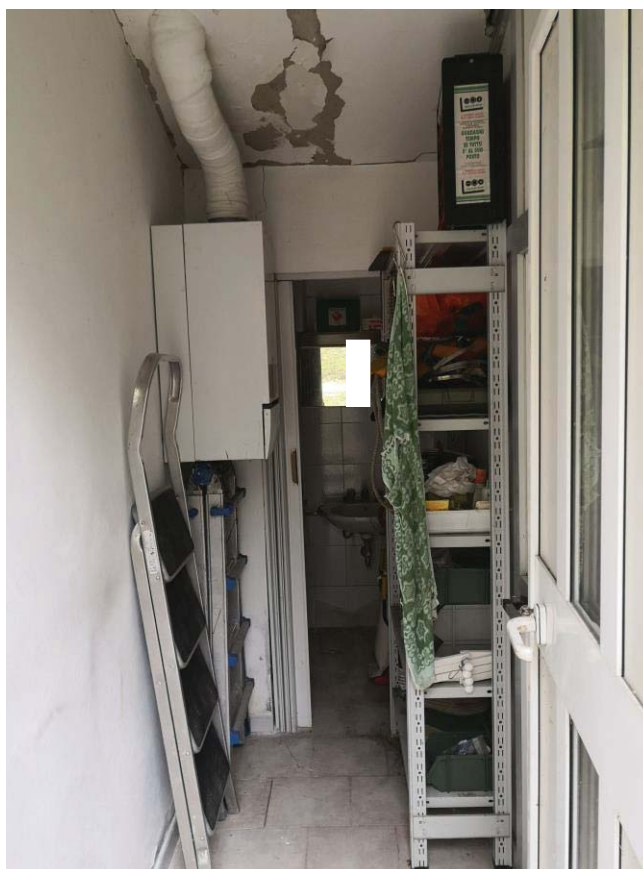
FOTO 16 – INTERNO ACCESSORI

All'interno dei due ripostigli, che sono in pessimo stato di conservazione, è stato rilevato che la pavimentazione non è completa e che le murature hanno vistose crepe strutturali oltre varie macchie di umidità causa infiltrazioni di acqua, gli infissi sono in alluminio e le tapparelle scorrevoli in pvc.

All'interno di uno dei due ripostigli sono state realizzate alcune tramezzature per ricavare un piccolo wc, completo di sanitari e un antibagno, a riguardo si porta a conoscenza che tale divisione non risulta regolare urbanisticamente e che occorrerà sanarla come previsto al punto 4.

- nel corpo di fabbrica, distaccato dal villino, un ripostiglio è stato suddiviso con un tramezzo in forati, ricavando un piccolo wc ed un anti, provvisti di nuove aperture per l'illuminazione e areazione, tale opera risulta sanabile;
