## LOTTO 14

- **Bene N° 31** - Appartamento ubicato a Marineo (PA) - via Agrigento 76 piani 2 e 3 p.lla 329 sub 2

**SCHEMA RIASSUNTIVO  
ESECUZIONE IMMOBILIARE 170/2023 DEL R.G.E.**

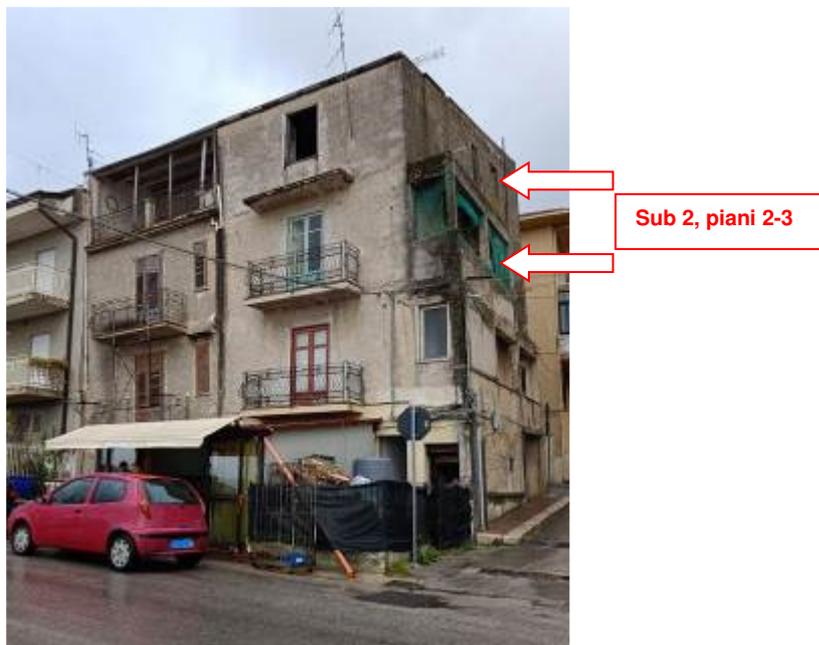
Il piano 2 si compone di un corridoio-disimpegno (1), una camera (4), due ripostigli (3 e 5), una cucina (6), un wc con doccia (2). Completa l'appartamento un balcone (7) che affaccia su via Agrigento.

Il piano 3 (raggiungibile attraverso una scaletta interna) si compone di un unico ambiente mansarda attualmente adibito a locale di sgombero e riserva idrica a servizio di tutti i piani in elevazione della palazzina. Si segnala la presenza di alcune cisterne e della copertura in cemento-amianto. Le stesse dovranno essere bonificate/smaltite. Un vano scala, che collega i piani in elevazione (fino al secondo), è rivestito in marmo con corrimano in legno.

In conclusione si può dire che l'u.i. si presenta in scarse condizioni d'uso e di manutenzione e con evidenti carenze strutturali. Si richiedono dunque dei profondi interventi di consolidamento strutturale ed una ristrutturazione complessiva edilizia ed impiantistica.
