LOTTO 15

- **Bene N° 32** - Appartamento ubicato a Marineo (PA) - via Agrigento 76 piano 1 p.lla 329 sub 4

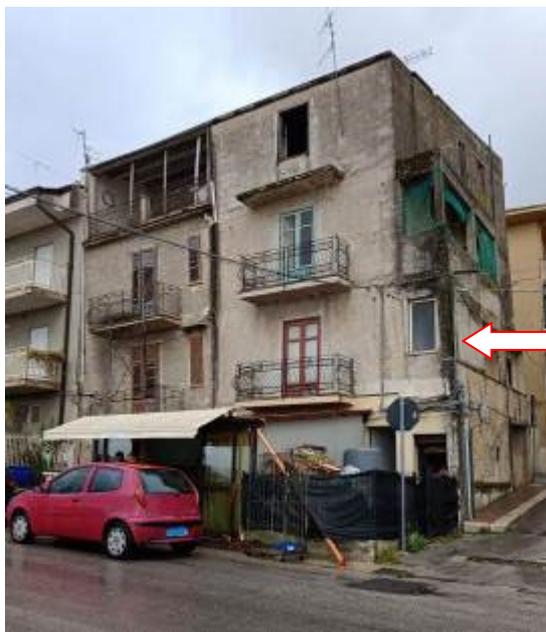
Sub 4, piano 1

Si compone di un ingresso (1), due camere (2, 6), un wc con bagno (7), un disimpegno (5), un wc con anti wc (4, 3). Completa l'appartamento un balcone (8) che affaccia su via Agrigento.

In conclusione si può dire che l'u.i. si presenta in sufficienti condizioni d'uso e di manutenzione anche se l'intero fabbricato soffre di evidenti carenze strutturali.

La planimetria catastale non è conforme allo stato di fatto rilevato.

Sono necessarie delle opere per la rimozione delle cause di infiltrazione nel wc 4 ed i conseguenti ripristini interni. Si richiede altresì l'adeguamento dell'impianto elettrico e la sostituzione degli infissi esterni.

Regularizzabile mediante DOCFA (variazione per diversa distribuzione interna). La spesa è stimata in € 600,00
