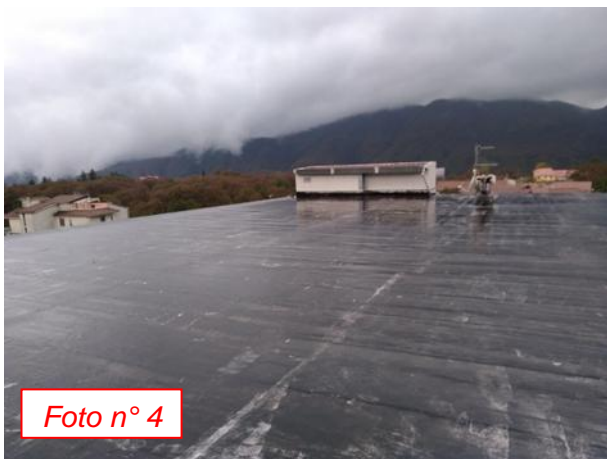
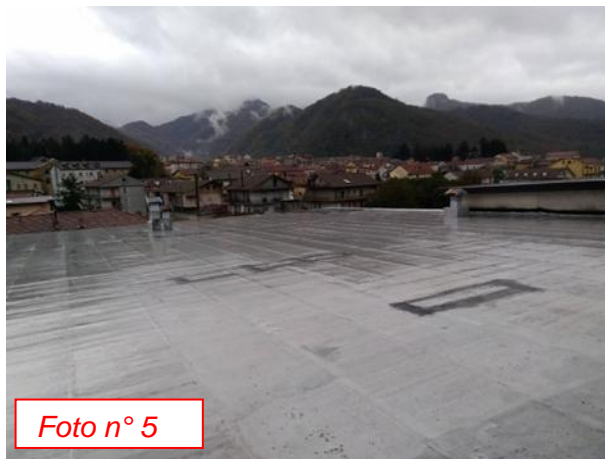
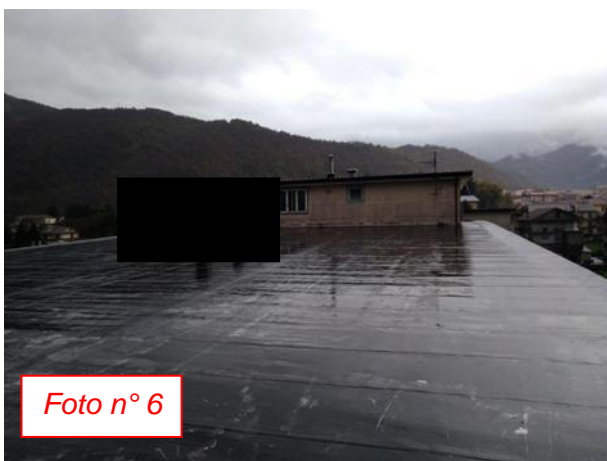
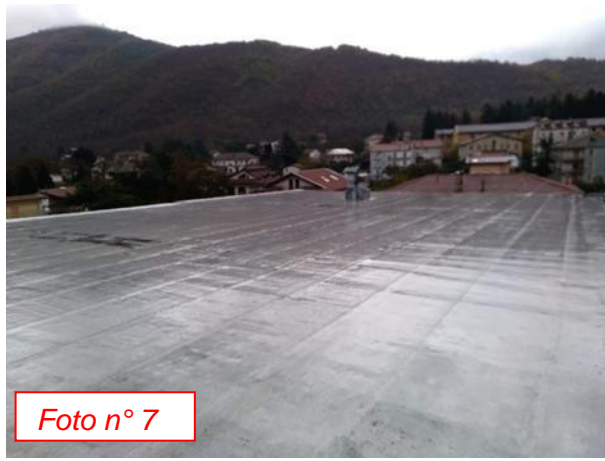
Foto 4 - 5 - 6 e 7: panoramiche del lastrico solare oggetto di intervento a farsi

Sono documentate le carenze del manto impermeabilizzante, quali gli scolamenti dei giunti testa a testa, le sigillature provvisorie, i rappezzi di piccola e media estensione effettuati con successivi interventi e la carenza dei risvolti a muro.

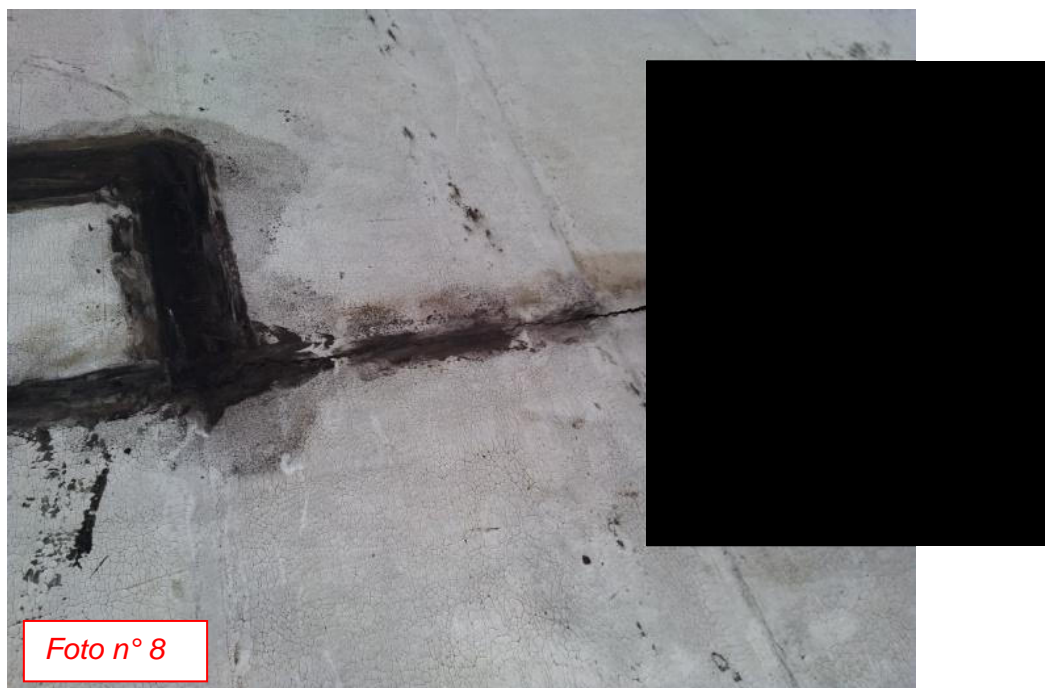
Foto n° 8

Foto 8: dettaglio di fessure passanti della guaina fino al sottostante massetto

Il sopralluogo è stato effettuato, durante un evento piovoso importante (pioggia durante la notte e per l'intera mattinata), dando l'opportunità di verificare l'inefficienza della guaina e i punti di infiltrazioni in più parti anche dove risultano eseguiti i successivi interventi localizzati di manutenzione.

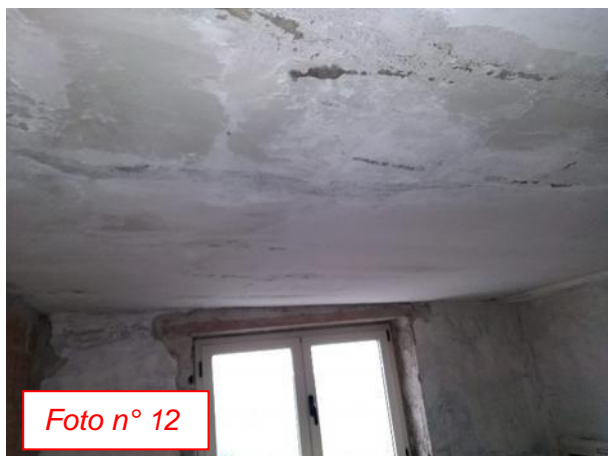
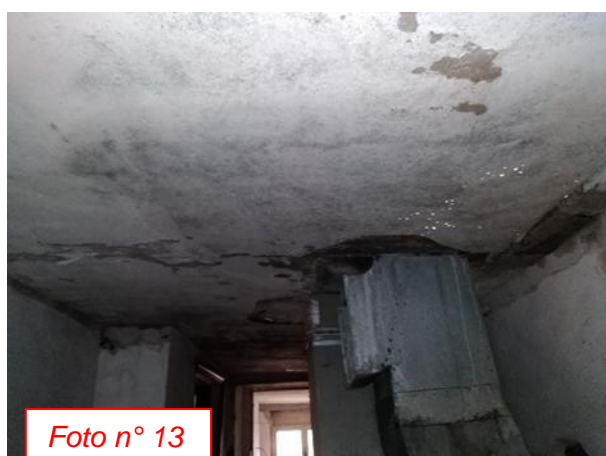
Lo stato di degrado del manto impermeabile è causa di macroscopiche infiltrazioni di acqua piovana sui soffitti del piano quarto; esse sono documentate con le fotografie che si riportano in sequenza alla presente relazione:

Foto 12 - 13 - 14 e 15: copiose e abbondanti infiltrazioni d'acqua al quarto piano in una zona a rustico

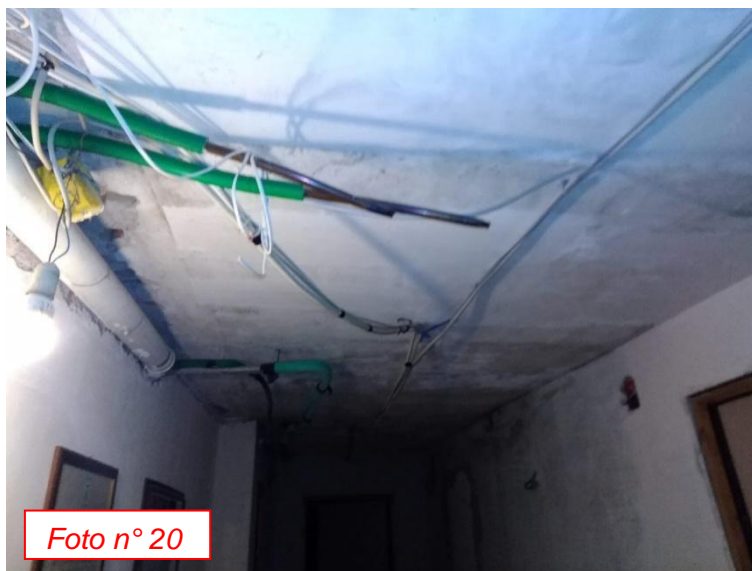
Foto n° 20

Foto 20: zona ingresso alloggio custode al quarto piano

Durante il sopralluogo, come si rileva dalla foto individuata col n. 20, è stato osservato in corrispondenza dell'ingresso dell'alloggio custode, posto al quarto piano, la presenza di conduttori elettrici a vista che possono essere interessati da possibili infiltrazioni d'acqua; pertanto si rileva che l'intervento a

farsi deve risolvere anche questa anomalia, onde conseguire la necessaria messa in sicurezza di ciò che, allo stato, non si configura tale.

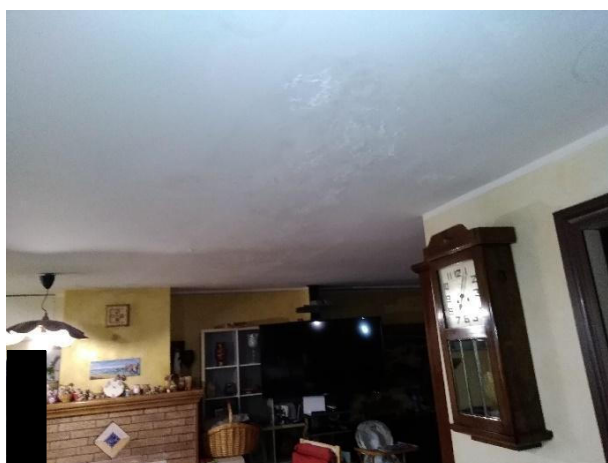
Foto relative ad infiltrazioni d'acqua al soffitto del soggiorno dell'alloggio custode al quarto piano

Il quarto piano, come già evidenziato, non è utilizzato, in quanto privo delle opere di finiture (al rustico) ad eccezione del vano scala lato ovest e dell'alloggio del custode per i quali sarà necessario il ripristino e ritinteggiatura dei soffitti e pareti interessate, una volta eliminate le infiltrazioni d'acqua.
