## TRIBUNALE DI AVELLINO

### CONCORDATO PREVENTIVO N°16/2015

### CONSULENZA TECNICA d'UFFICIO

## **Relazione di Consulenza Tecnica**

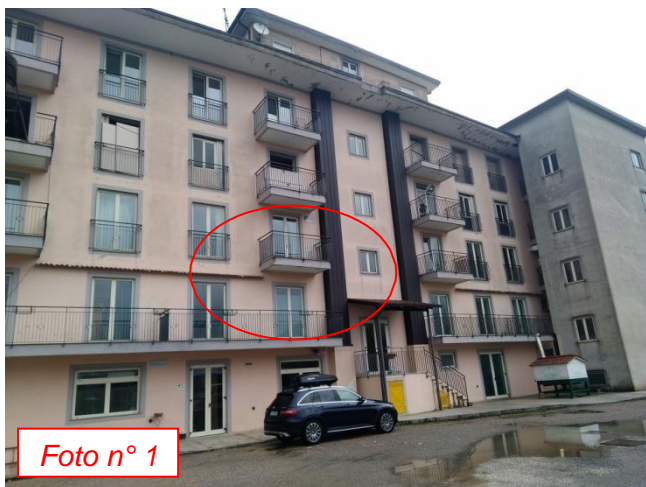
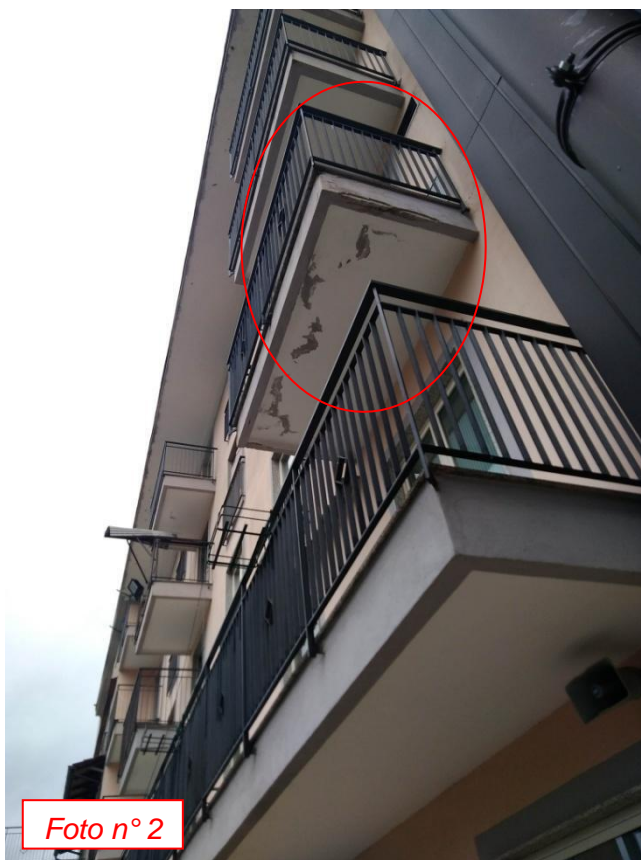
Il balcone, oggetto di intervento a farsi nell'ATP, è posto nella parte posteriore del fabbricato al secondo piano ed è stata esaminata la problematica relativa al frontalino e in piccola parte al succielo dello stesso balcone; il frontalino si presenta fessurato con ferri di armatura attaccati dalla ruggine con conseguente aumento di volume e lesioni di tipo lineare sotto lo stesso frontalino. In sostanza le foto che seguono documentano lo stato di degrado (danneggiamento e/o distacco della malta copri ferro del

frontalino, ossidazione dei tondini di armatura).

Gli agenti aggressivi presenti nell'atmosfera o nelle piogge acide provocano il degrado del calcestruzzo e si avvia il fenomeno lento e non regolare della carbonatazione con fessurazioni crescenti nel tempo che interessano nei primi anni la profondità dei 4 mm. e raggiunge a distanza di 25 anni la profondità di 20 mm.; le armature dei ferri non sono più protette e si ossidano, dando luogo ad un aumento di volume dovuto alla formazione di ruggine e dando luogo a distacchi e rotture dello stesso copri ferro.

Foto 1 e 2: panoramiche del prospetto posteriore con evidenziato il balcone oggetto di intervento a farsi

L'intervento che si prevede è quello che si descrive nelle sottostanti quattro fasi:

- 1) Esaminare le superfici del balcone ammalorato individuando le parti distaccate, poco resistenti o sfarinanti, rimuovendo completamente tutto ciò che non è perfettamente sano;
- 2) Liberare completamente le armature ossidate ed eliminare totalmente la ruggine con sabbiatura o spazzola metallica;
- 3) Lavare le superfici e applicare con pennello una prima mano di boiacca cementizia protettiva sui ferri; applicare quindi una seconda mano estendendola alla superficie cementizia da ripristinare;
- 4) Applicare le malte antiritiro e concludere l'intervento con l'applicazione di un rasante e decorare con finitura elastica.

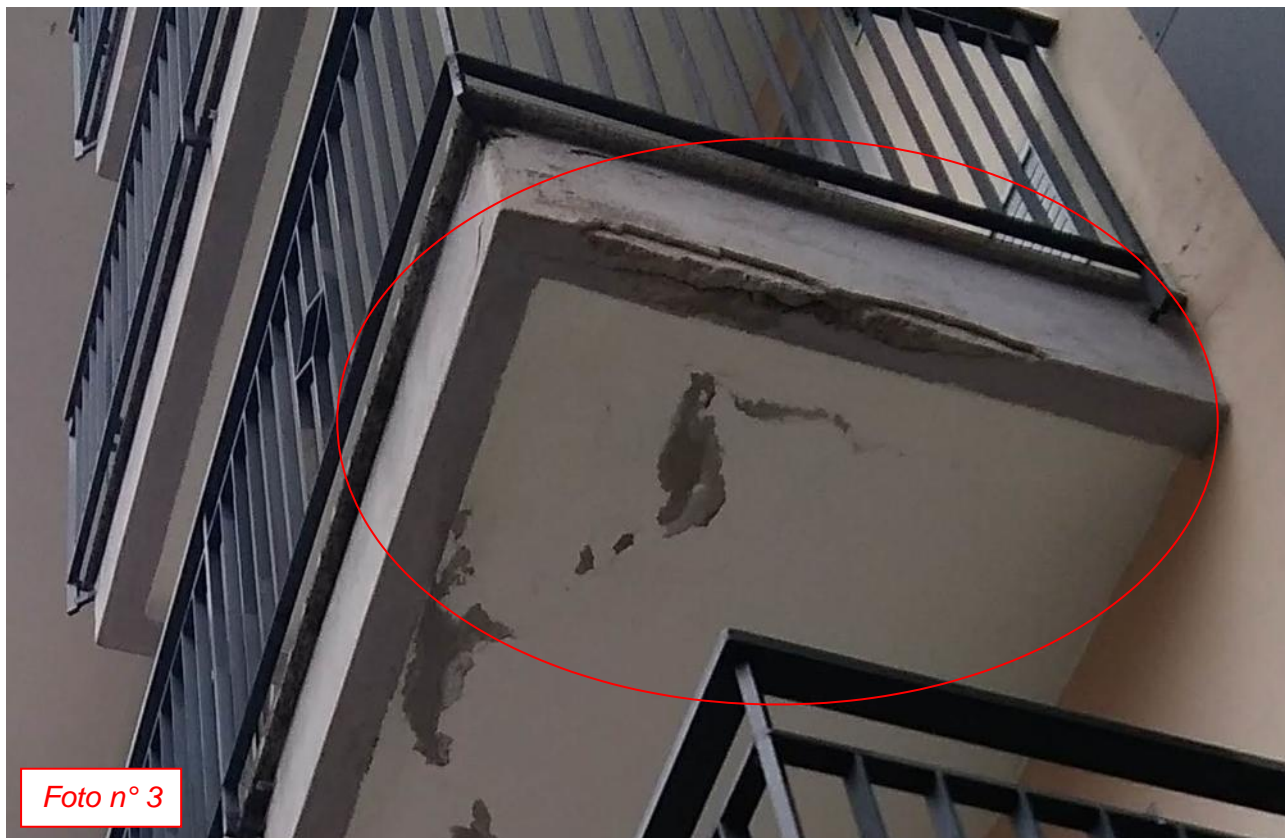
Foto n° 3

Foto 3: dettaglio del balcone oggetto di intervento a farsi

All'atto del sopralluogo **non è stato rilevato la necessità di interventi manutentivi urgenti a salvaguardia di persone o cose. Tuttavia, dato l'andamento stagionale, con l'approssimarsi della stagione invernale e nelle more dell'intervento appresso descritto, è opportuno il monitoraggio del balcone in argomento al fine di disporre di eventuali opere di transennamento in caso di manifesta minaccia di ulteriore distacco di calcinacci.**

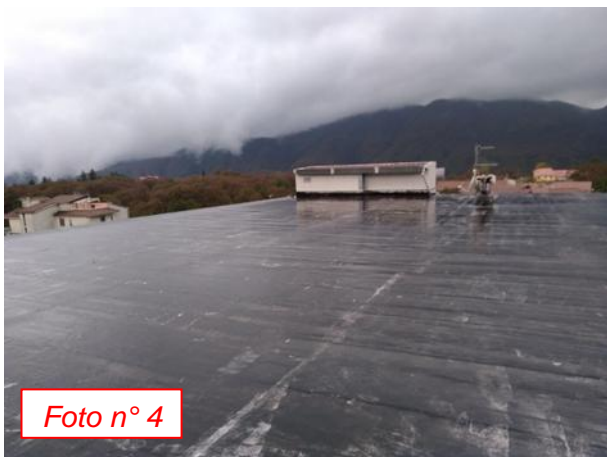
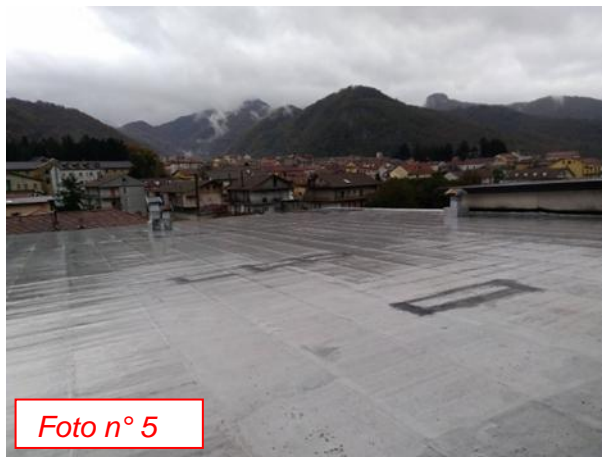
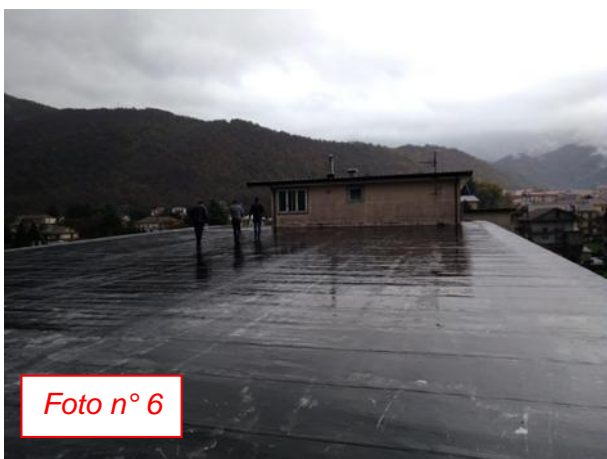
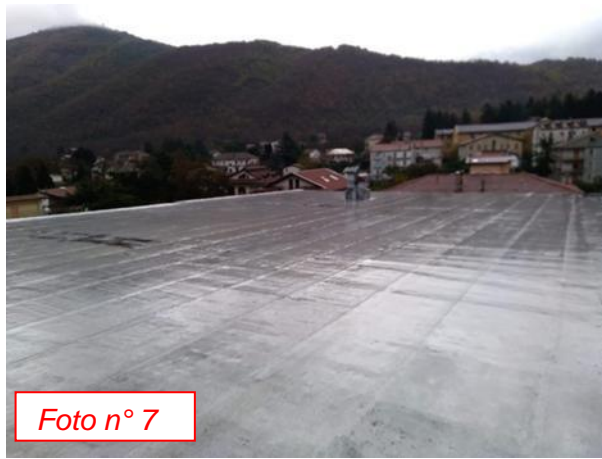
Foto 4 - 5 - 6 e 7: panoramiche del lastrico solare oggetto di intervento a farsi

Sono documentate le carenze del manto impermeabilizzante, quali gli scolamenti dei giunti testa a testa, le sigillature provvisorie, i rappezzi di piccola e media estensione effettuati con successivi interventi e la carenza dei risvolti a muro.

**In definitiva per quanto suesposto e dalle risultanze presso il fabbricato lo scrivente rileva la necessità di procedere al ripristino dell'efficienza della copertura con procedura urgente ed indifferibile per la salvaguardia e conservazione del bene immobiliare.**

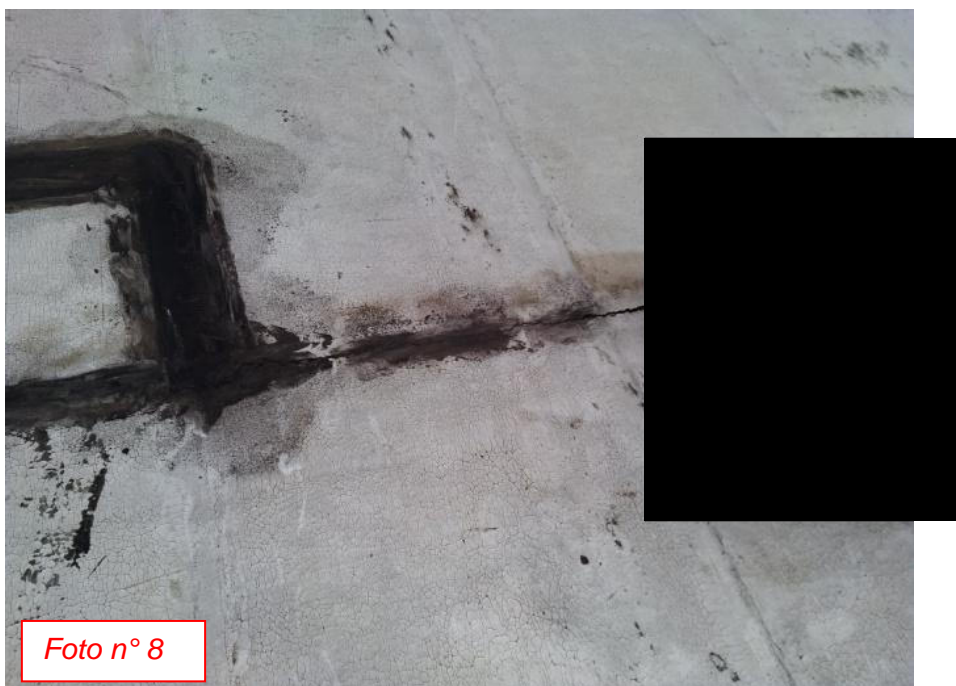
Foto n° 8

Foto 8: dettaglio di fessure passanti della guaina fino al sottostante massetto

Il sopralluogo è stato effettuato, durante un evento piovoso importante (pioggia durante la notte e per l'intera mattinata), dando l'opportunità di verificare l'inefficienza della guaina e i punti di infiltrazioni in più parti anche dove risultano eseguiti i successivi interventi localizzati di manutenzione.

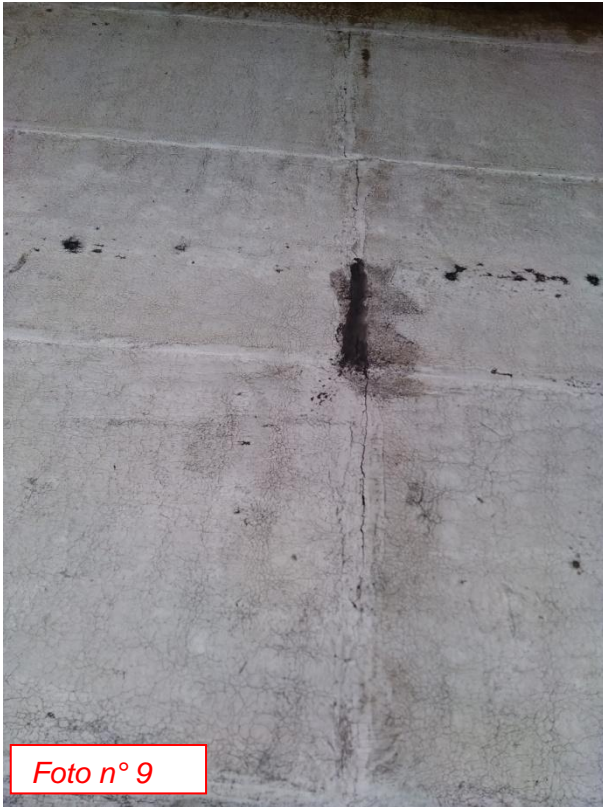
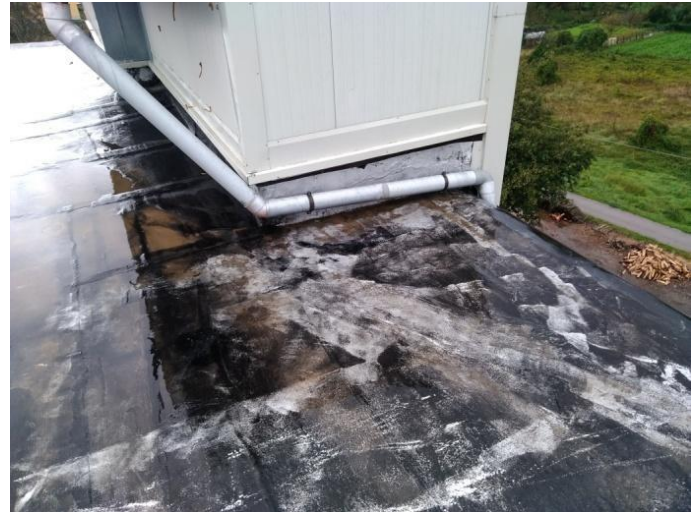
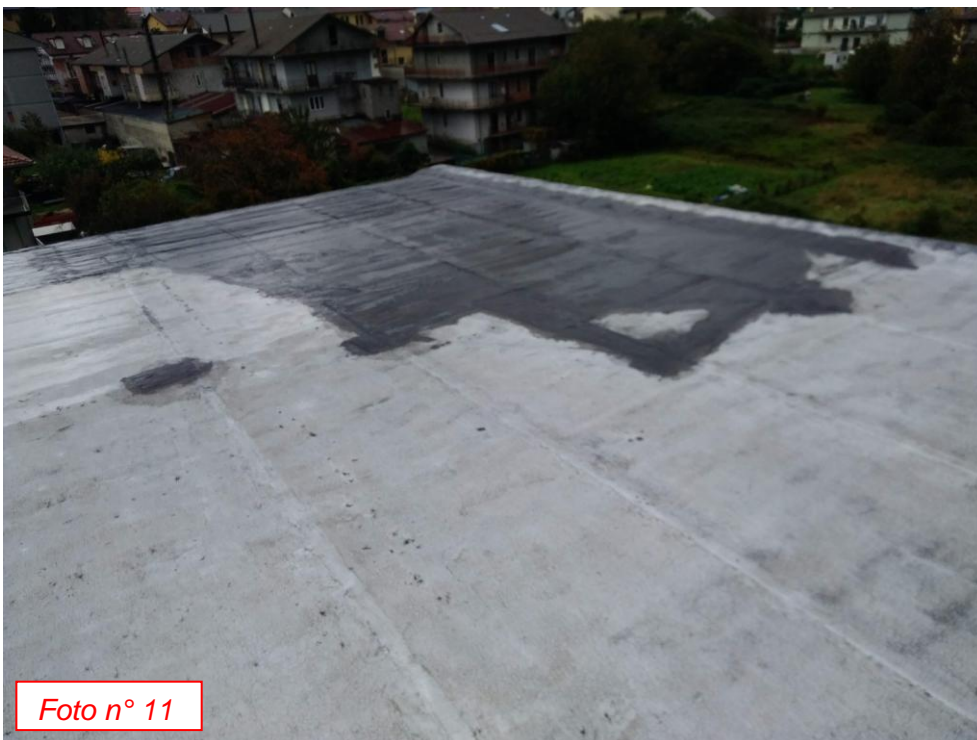
Foto 9 - 10 e 11: dettagli lesioni, interventi parziali privi ormai di efficacia e ristagni d'acqua

Le infiltrazioni d'acqua si evidenzino con maggiore vigore nelle zone perimetrali ad est ed ovest della copertura, ovvia conseguenza delle pendenze del solaio. Si deve registrare una oggettiva difficoltà nella ricerca dei punti dove si innesca l'infiltrazione in considerazione del diffuso stato di degrado della guaina, come sopra evidenziato, della tipologia costruttiva del solaio di copertura costituito da elementi di alleggerimento cavi in laterizio e si ritiene, infatti, che i punti di ingresso possano essere molteplici ed ubicati anche in posizione distante rispetto al punto ove il fenomeno si manifesta. In sostanza e per quanto innanzi detto non é perseguibile una manutenzione con interventi localizzati, ma si deve necessariamente procedere ad un radicale intervento di rifacimento del manto impermeabile, ripristinando e ricostituendo quelle condizioni che garantiscano la efficacia e la efficienza delle sue funzioni.

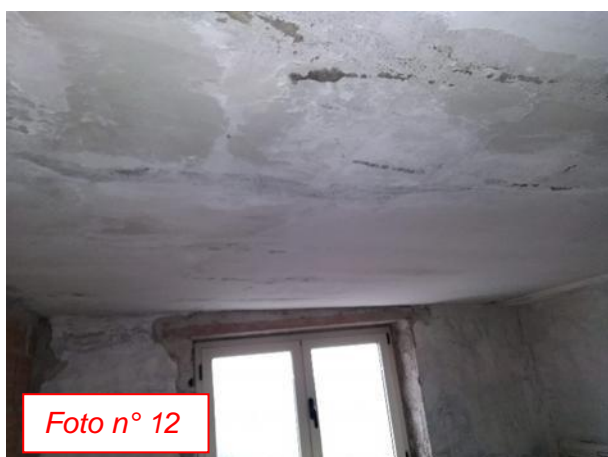
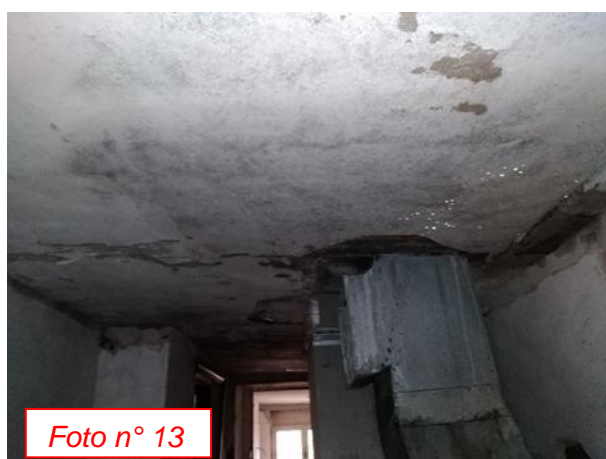
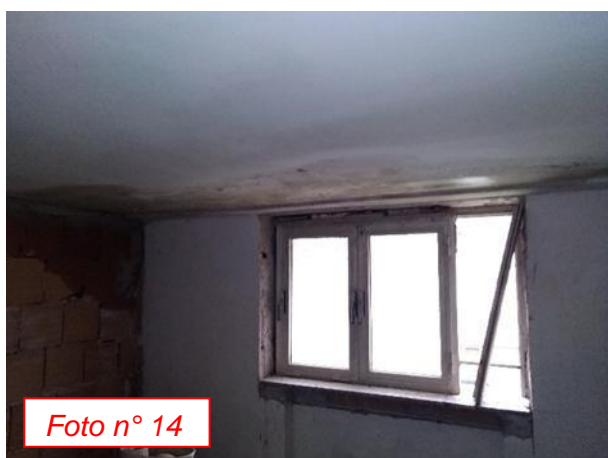
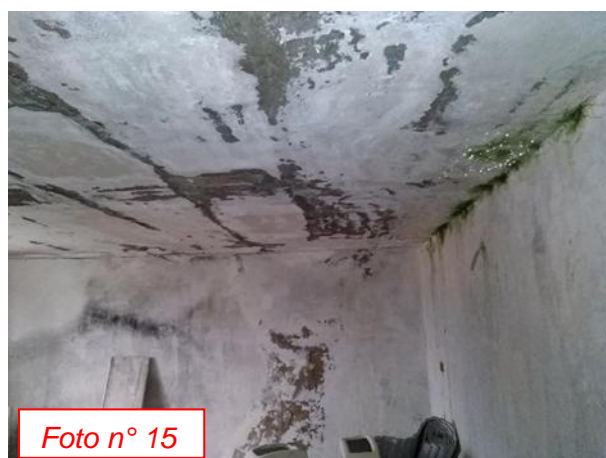
Lo stato di degrado del manto impermeabile è causa di macroscopiche infiltrazioni di acqua piovana sui soffitti del piano quarto; esse sono documentate con le fotografie che si riportano in sequenza alla presente relazione:

Foto 12 - 13 - 14 e 15: copiose e abbondanti infiltrazioni d'acqua al quarto piano in una zona a rustico

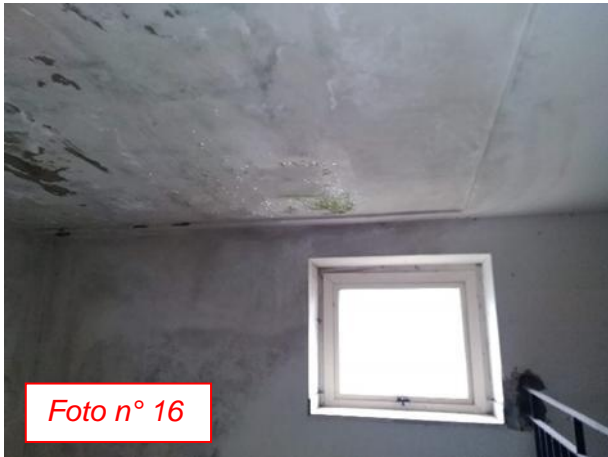
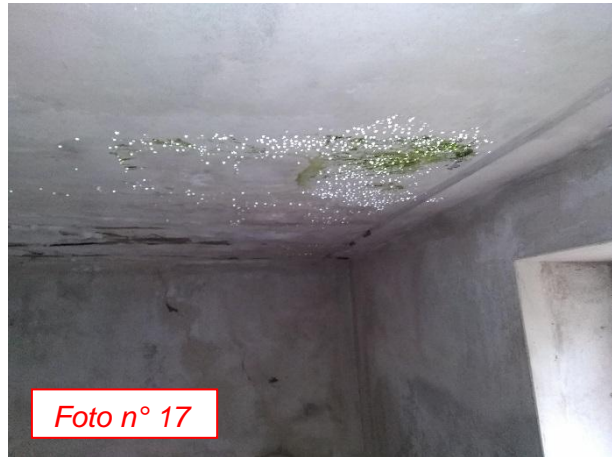
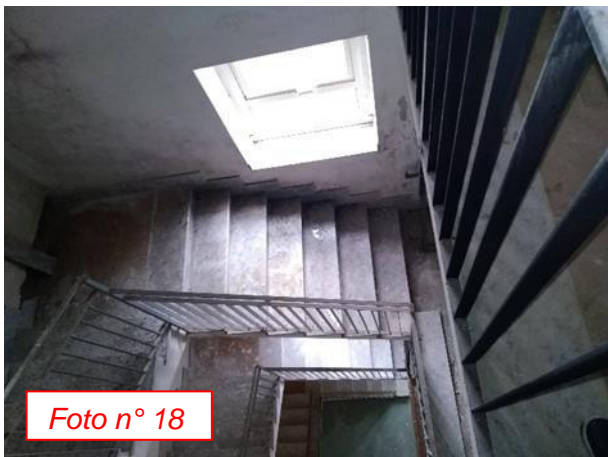
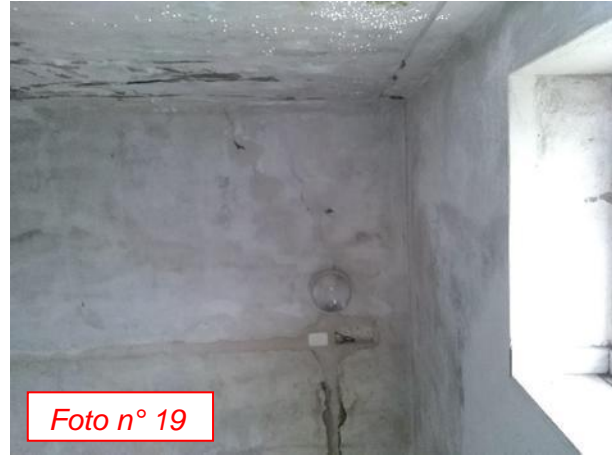
Foto 16-17-18 e 19: copiose e abbondanti infiltrazioni d'acqua alle pareti e soffitto del vano scala lato ovest

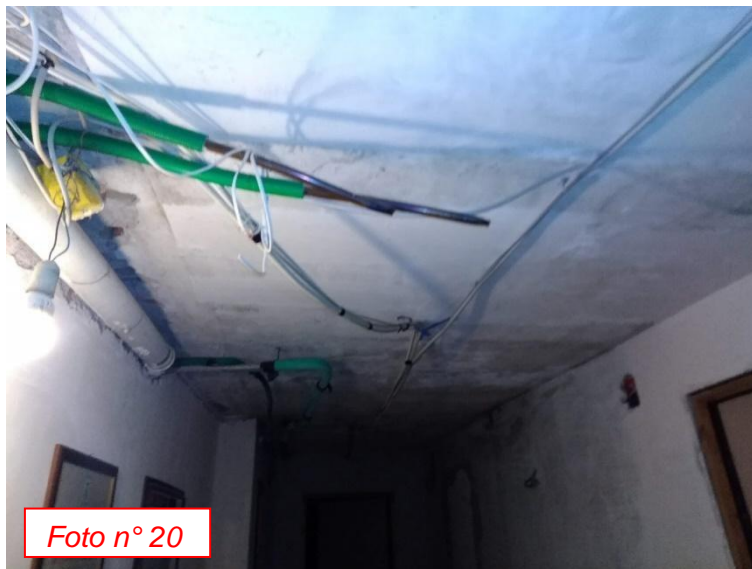
Foto 20: zona ingresso alloggio custode al quarto piano

Durante il sopralluogo, come si rileva dalla foto individuata col n. 20, è stato osservato in corrispondenza dell'ingresso dell'alloggio custode, posto al quarto piano, la presenza di conduttori elettrici a vista che possono essere interessati da possibili infiltrazioni d'acqua; pertanto si rileva che l'intervento a

farsi deve risolvere anche questa anomalia, onde conseguire la necessaria messa in sicurezza di ciò che, allo stato, non si configura tale.

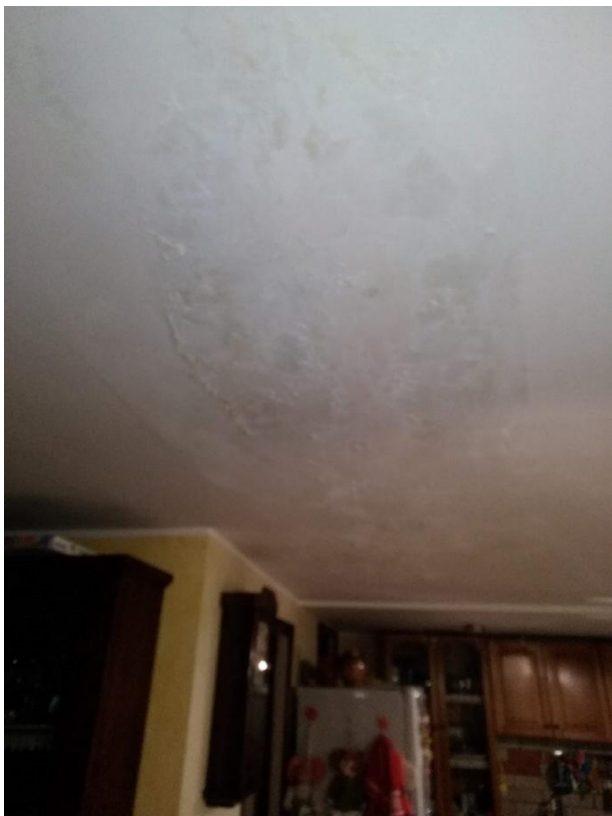
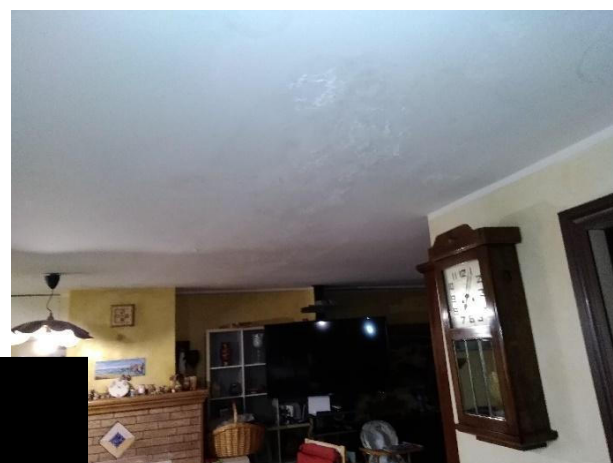
Foto relative ad infiltrazioni d'acqua al soffitto del soggiorno dell'alloggio custode al quarto piano

Il quarto piano, come già evidenziato, non è utilizzato, in quanto privo delle opere di finiture (al rustico) ad eccezione del vano scala lato ovest e dell'alloggio del custode per i quali sarà necessario il ripristino e ritinteggiatura dei soffitti e pareti interessate, una volta eliminate le infiltrazioni d'acqua.
