Artena Via del Convento,13,19,21,31

ESECUZIONE IMMOBILIARE N. 273/2019.

RILIEVO FOTOGRAFICO

Es. n.273/2019 – Compendio immobiliare composto da terreni, locale commerciale e deposito intestati per intero a: (esecutato) siti ad Artena (Rm) Via Del Convento,17-21.

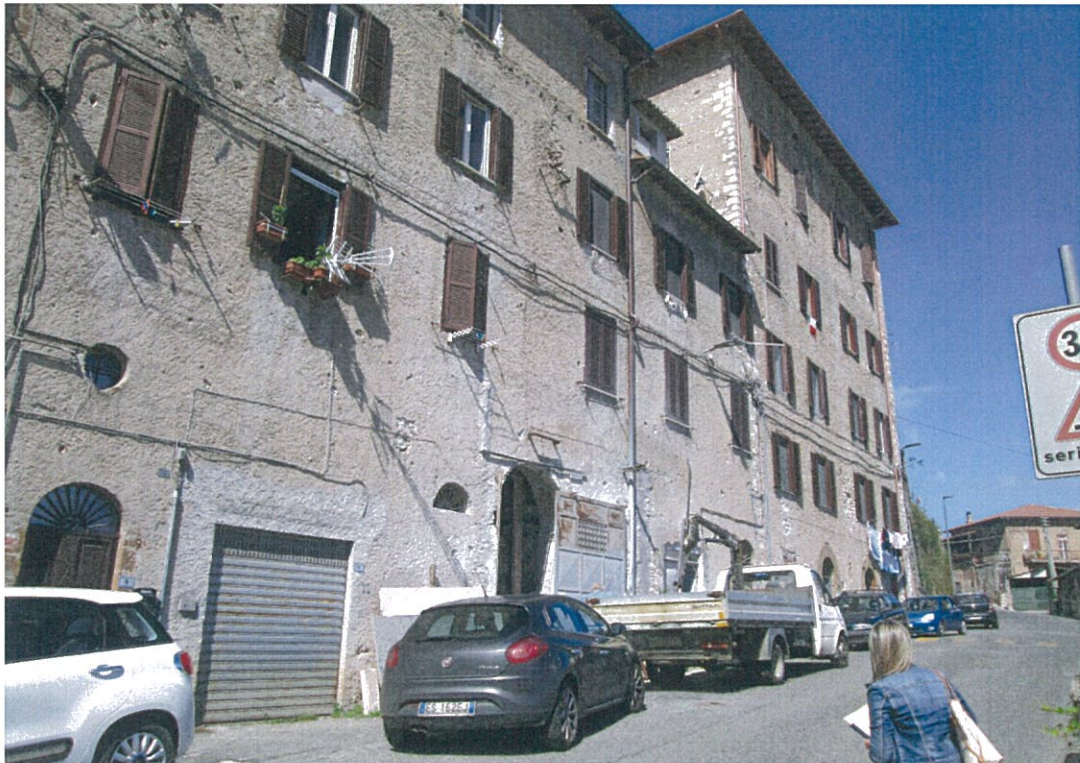
Foto n.2. Vista del fabbricato in cui a piano terra insistono i locali: commerciale lab. Marmista e di deposito

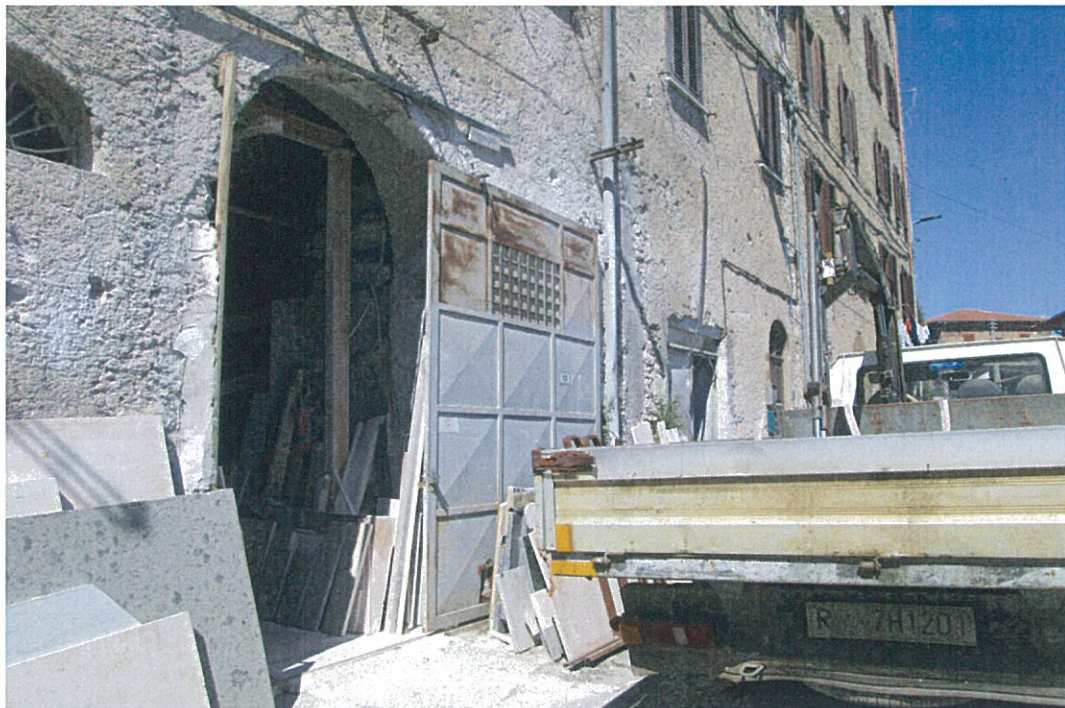
Foto n.3 Ingresso al locale, civ.13, utilizzato a laboratorio marmi di proprietà De Sbrocchi Vincenzo affittato al marmista Ferrazza Pierino.

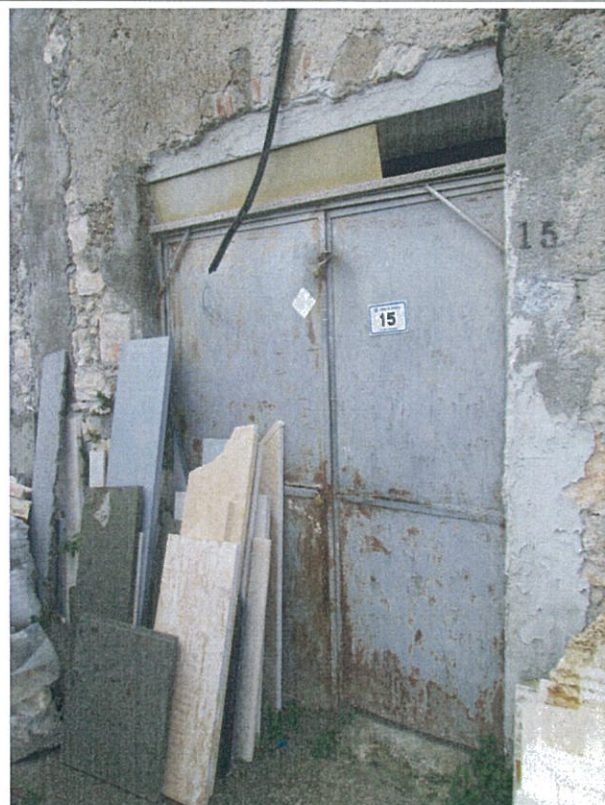
Foto n.4 Ingresso locale, civ.15, (ex n.17) utilizzato a lab. marmi di proprietà Bisceglia Giovanni (esecutato) e affittato al marmista Ferrazza Pierino.

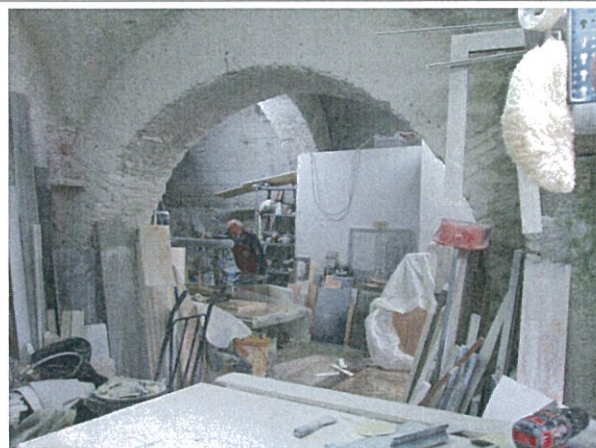
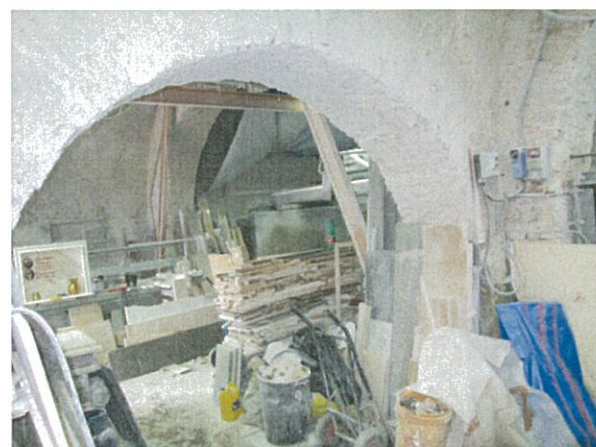
Foto n.4Bis Passaggio- collegamento tra i due locali.

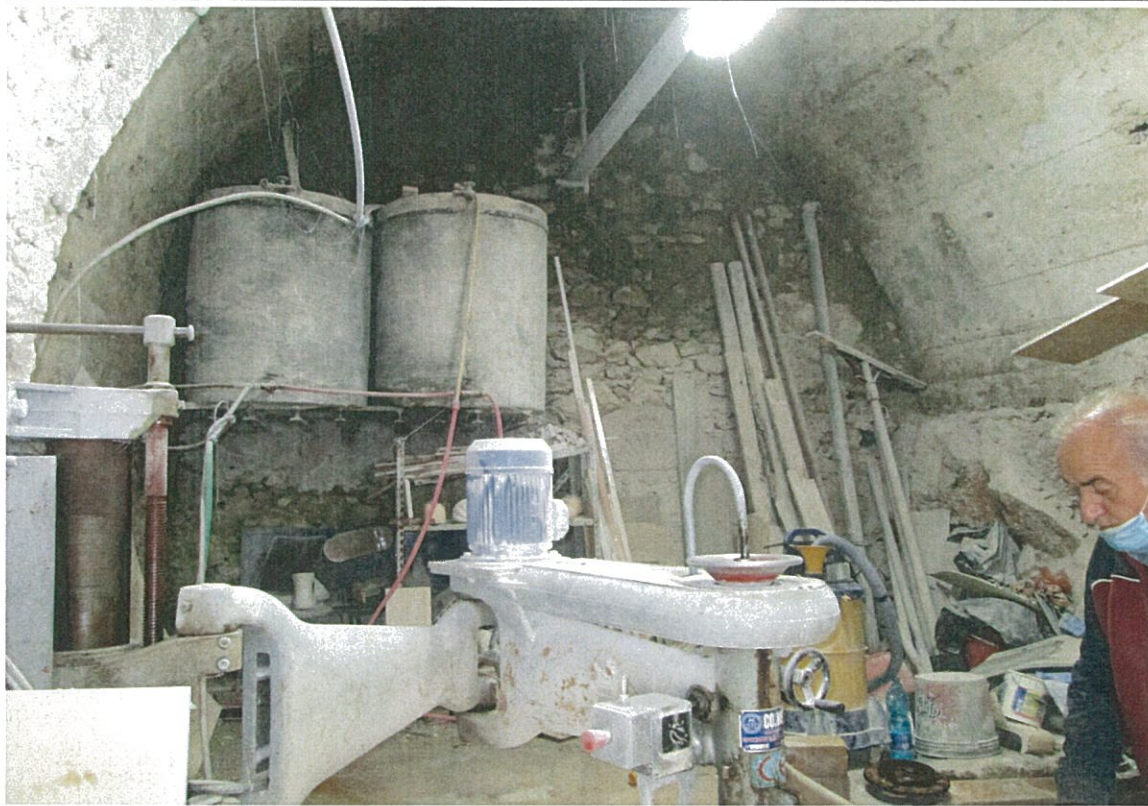
Foto n.5 Vista della macchina levigatrice-lucidatrice dei marmi, nel locale civ.15 di proprietà Bisceglia (esecutato).

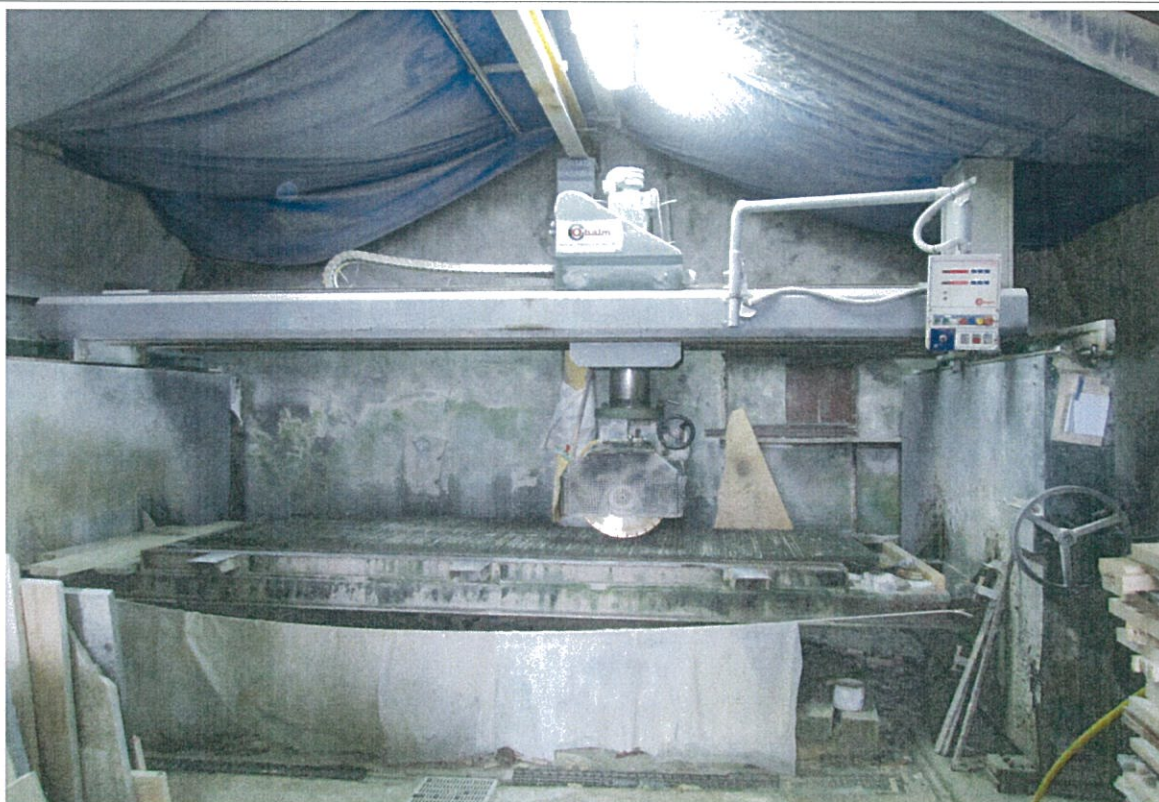
Foto n.6 Vista della macchina per il taglio dei marmi. Posta nel locale civ.13 di proprietà De Sbrocchi Vincenzo.

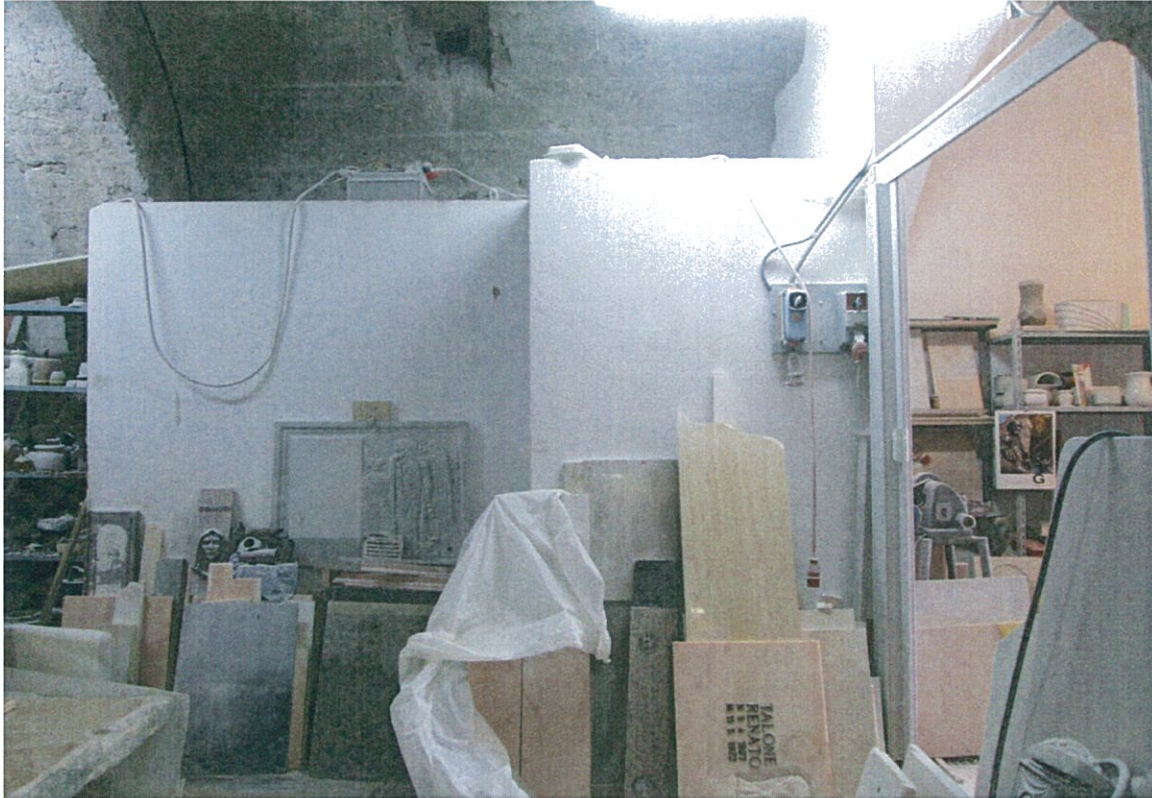
Foto n.7 Vista interna del locale civ.15 (ex 17). Laboratorio marmi, ufficio e locale doccia/lavatoio. Prop. Bisceglia

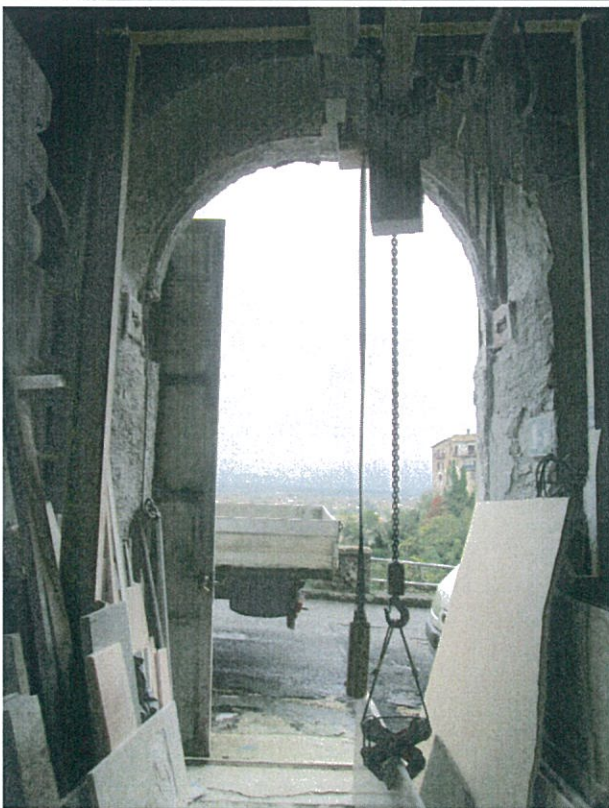
Foto n.8 Locale civ.13 Ingresso al laboratorio marmi. Proprietario De Sbrocchi Vincenzo. In affitto a Ferrazza

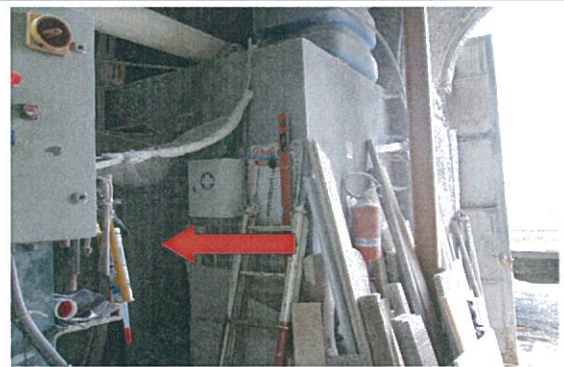
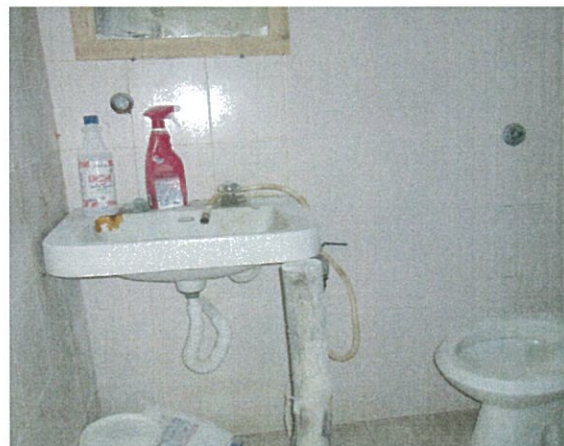
Foto n.8 Bis. Locale civ.13 Vista ingresso servizio Wc.

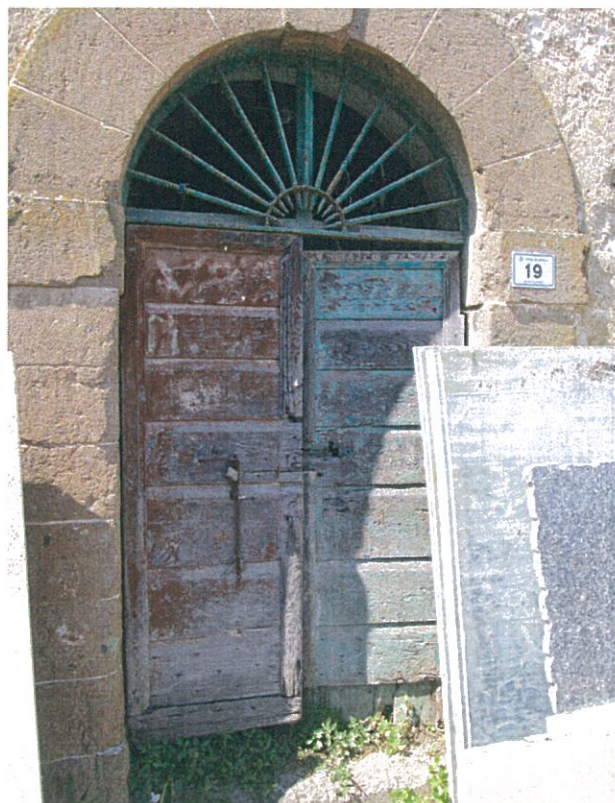
Foto n.9 Negozio/deposito vista esterno. Civ.19

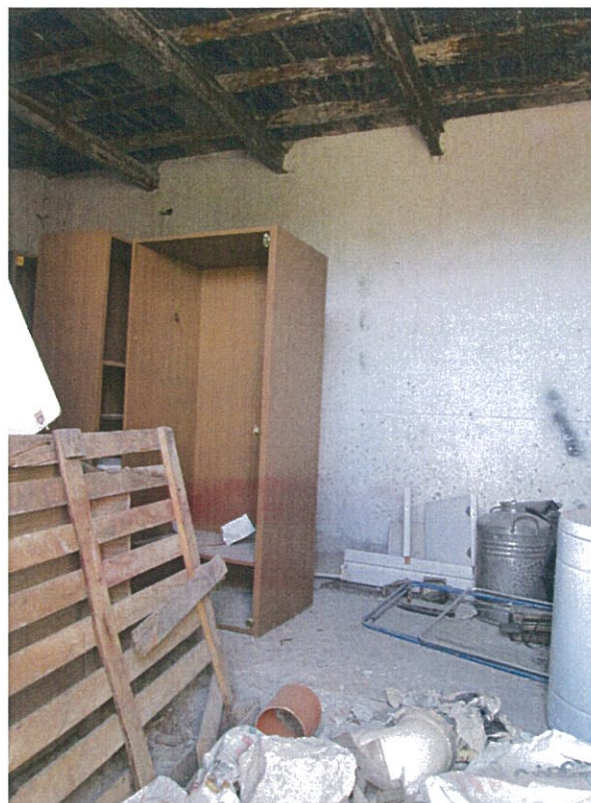
Foto n.10 Negozio/deposito vista interna. Civ.19

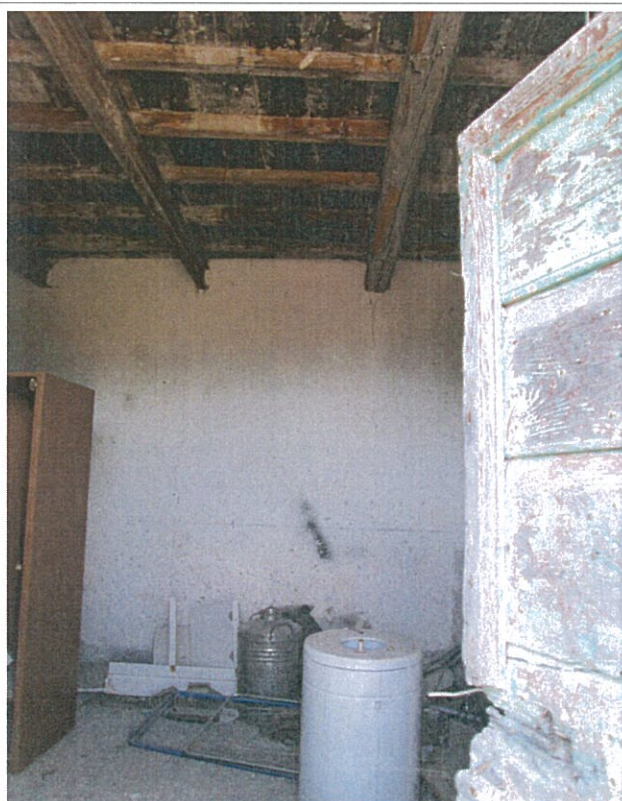
Foto n.11 Negozio-magazzino/deposito vista interna.

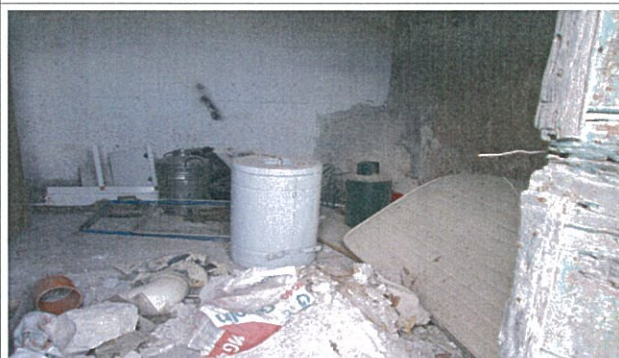
Foto n.12 Negozio magazzino/deposito vista interna.

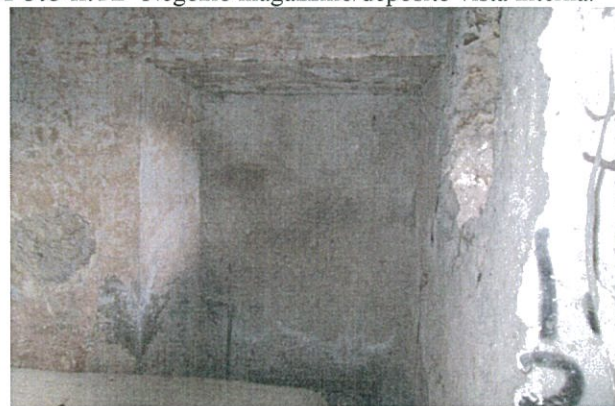
Foto n.12bis Chiusura del passaggio tra i due ambienti accatastato a negozio Fog.23 Part.372 Sub504

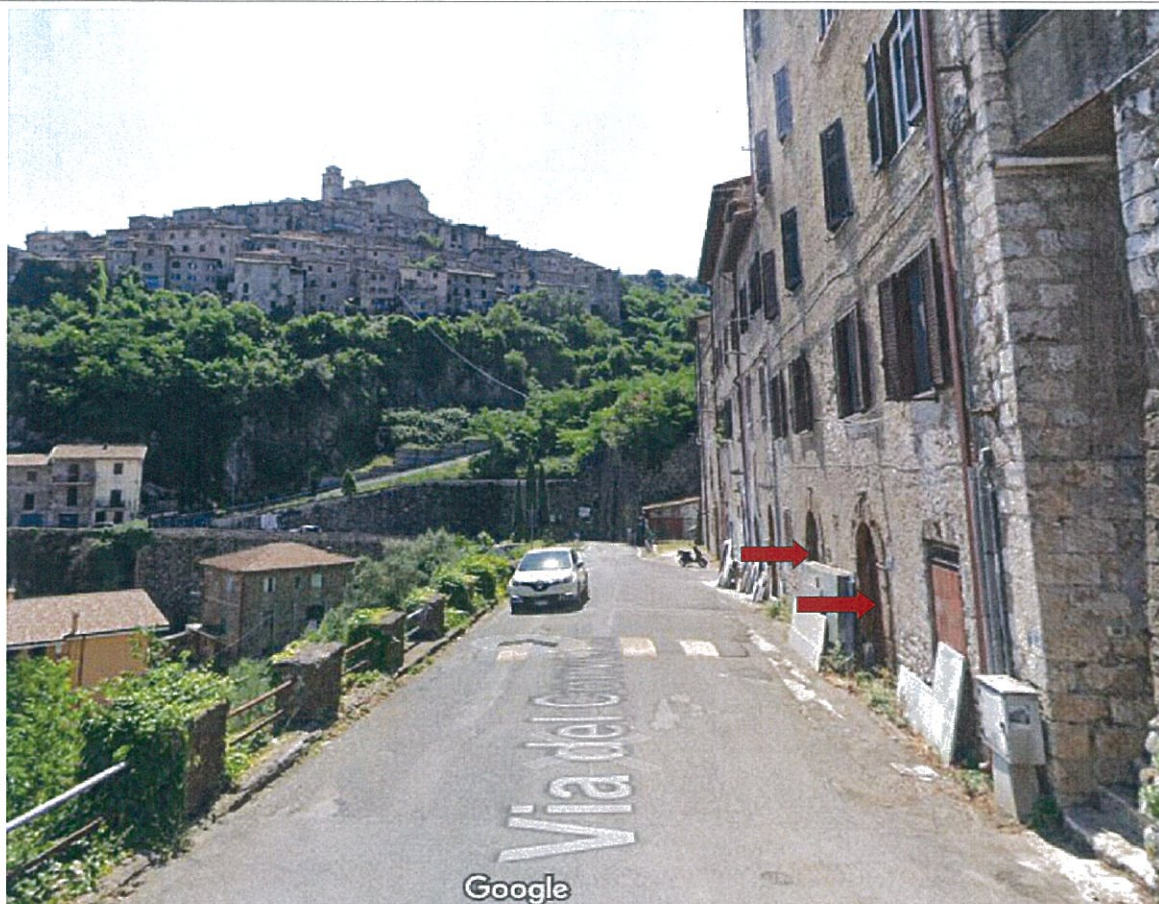
Foto n.13 Vista dei locali su via del Convento civici 19 e 21

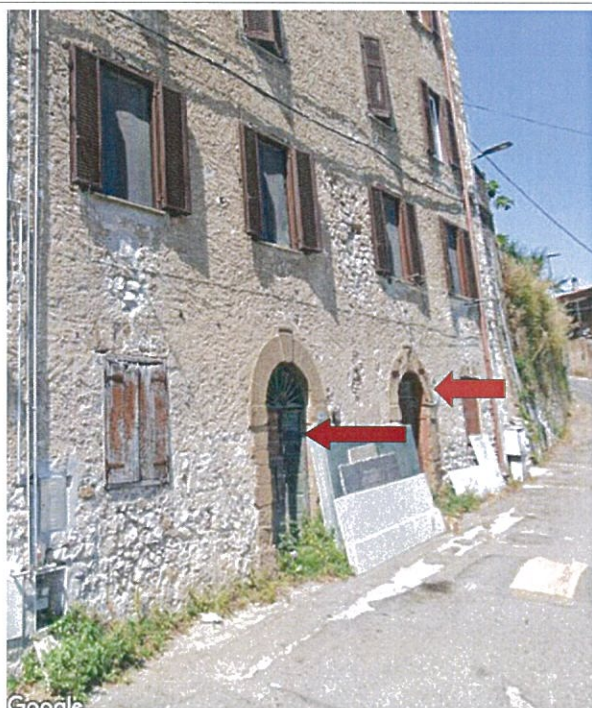
Foto n.14 Ingressi locale civ.19 e civ.21

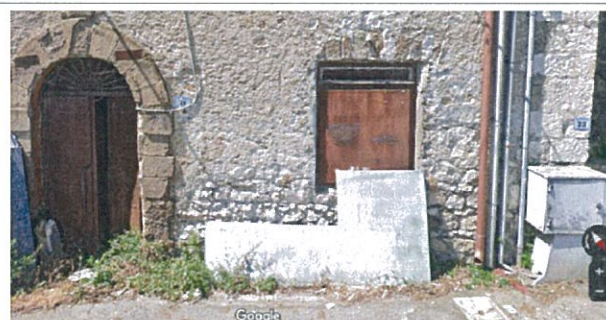
Foto. n.15 Ingresso al civ.21

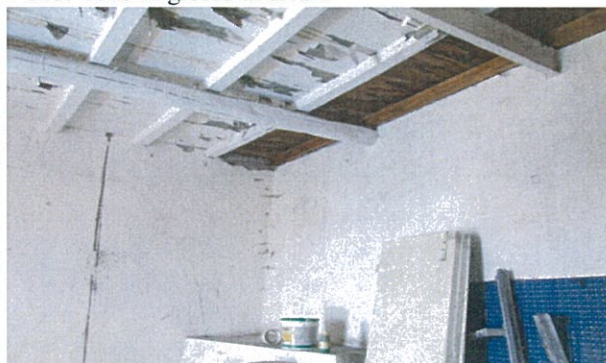
Foto n.16 Vista dell'interno locale civ.21

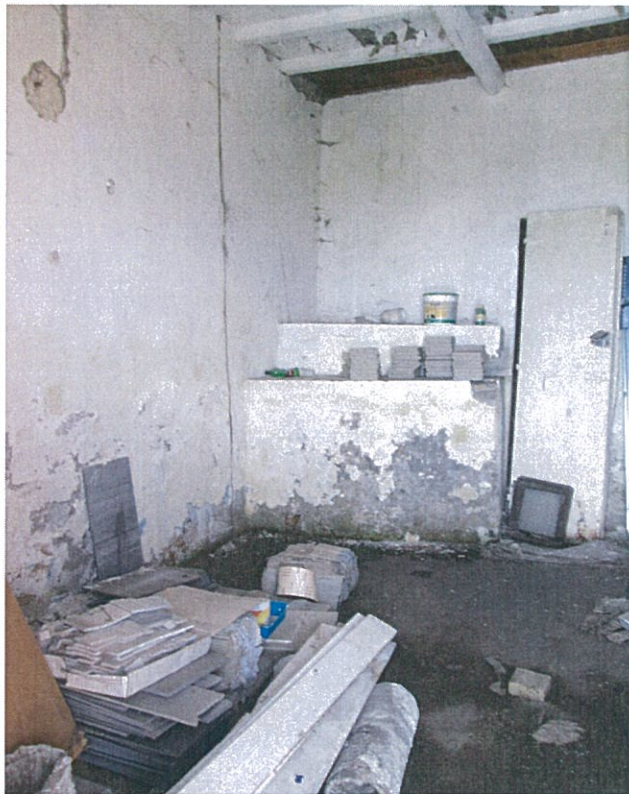
Foto n.17 Vista interna locale ingresso civ.21

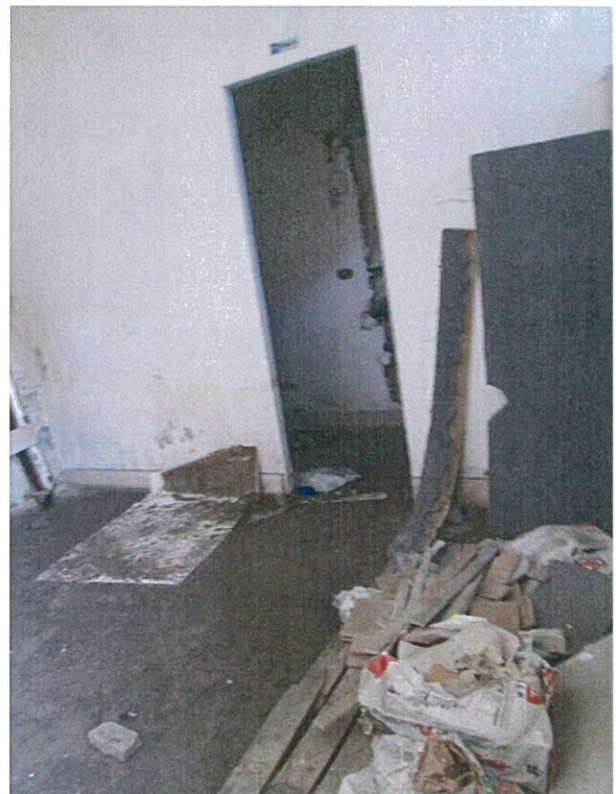
Foto n.18 Divisione interna locale civ.21 per il wc?.

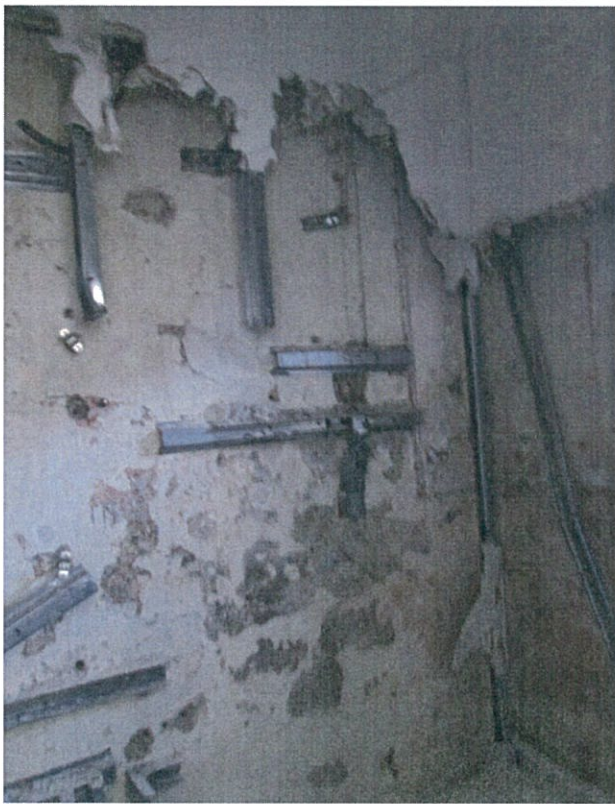
Foto n.19 Locale wc? Distruzione del cartongesso posto sulla muratura portante perimetrale molto umida.

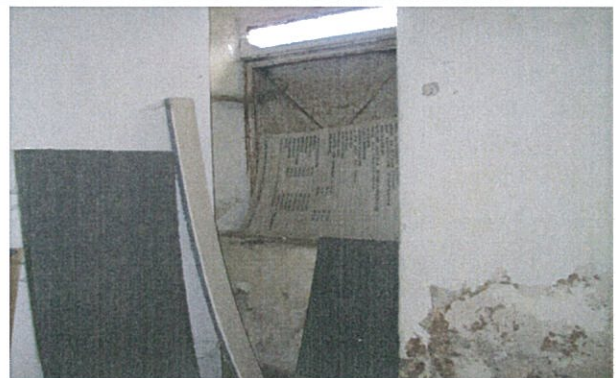
Foto n.20 Vista della finestra al locale civ.21

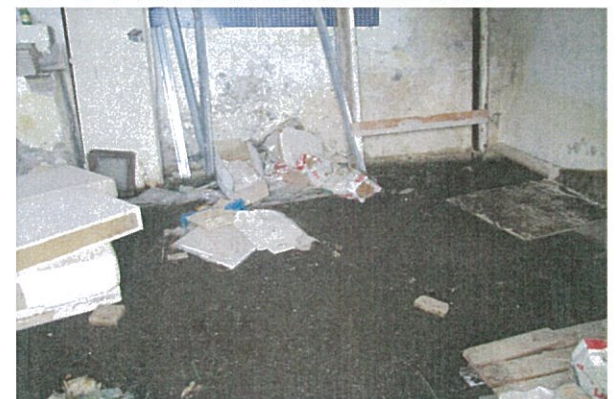
Foto n.21 Si evidenzia penetrazione di acqua piovana dal muro contro-terra e perimetrale.

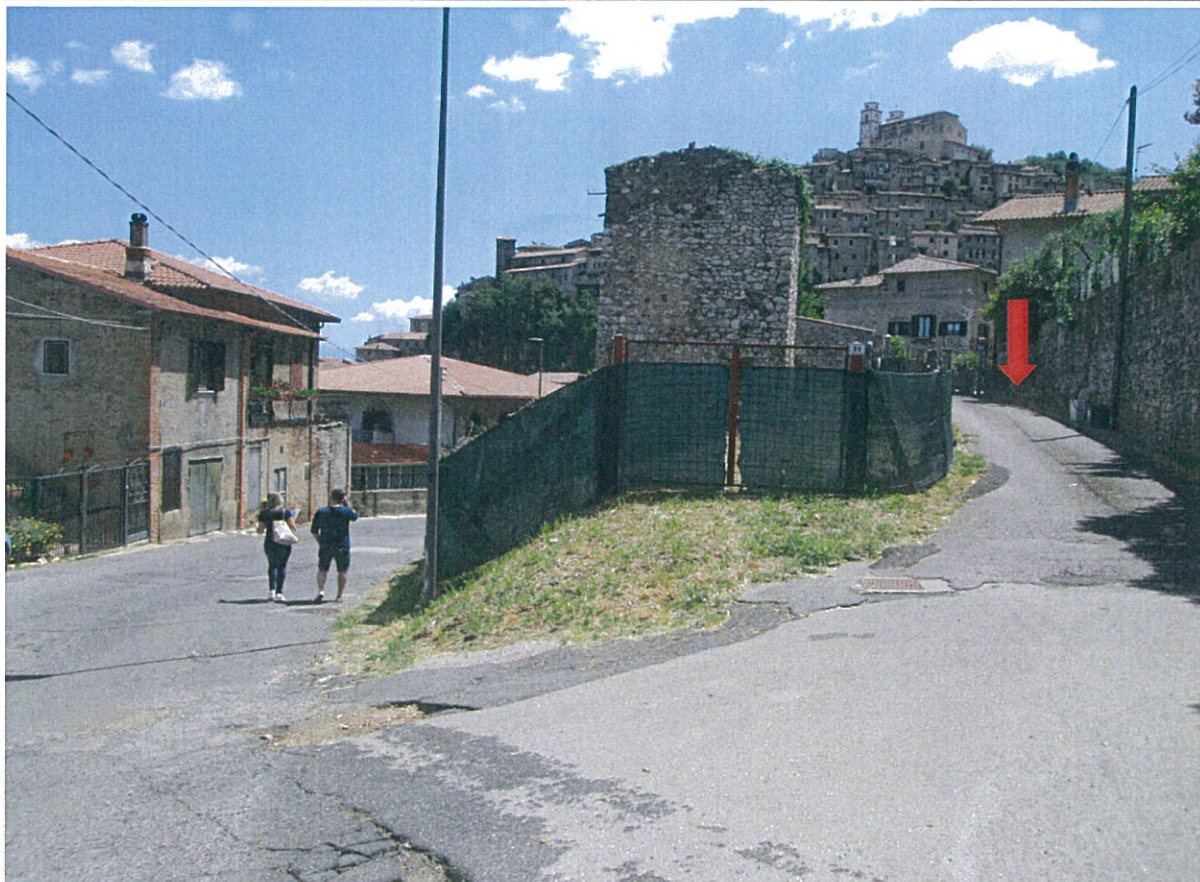
Foto n. 22 Via di accesso ai terreni - ex cava di calcare e fornaci per la produzione di calce viva fino al 1960.

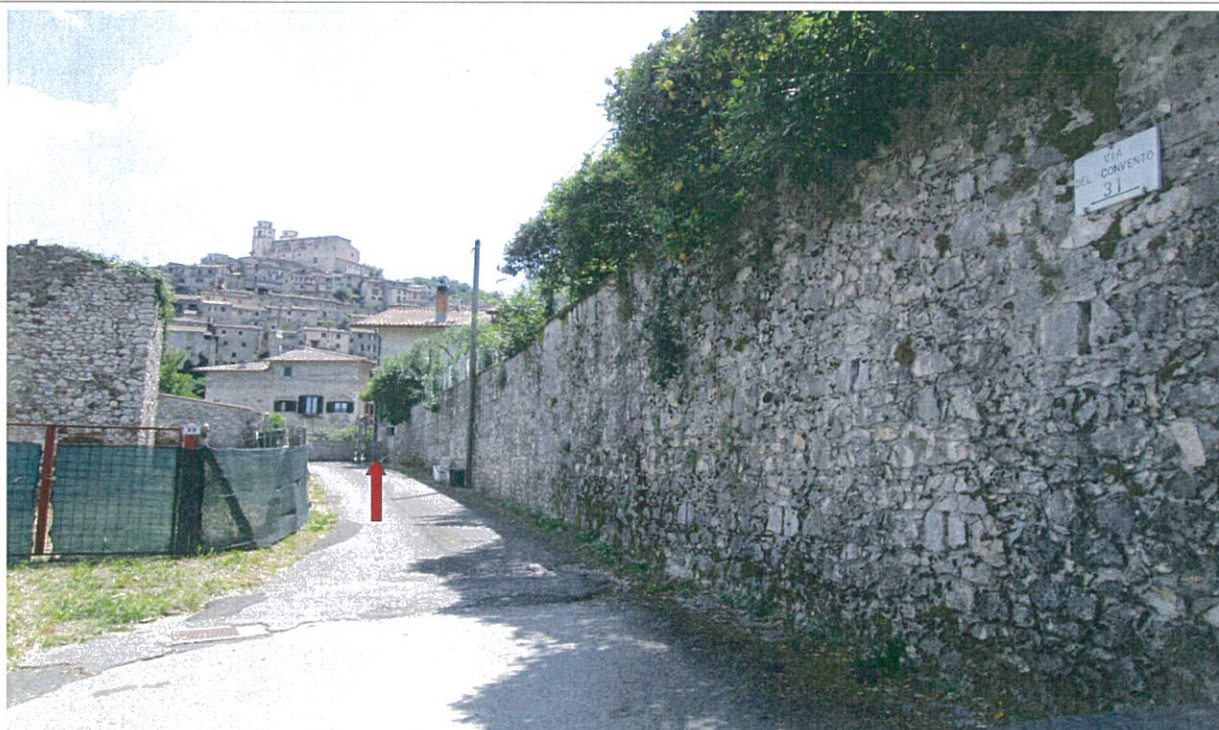
Foto n. 23 Vista del cancello che immette all'interno del nucleo di fabbricati abitati e che condividono la strada che conduce ai terreni che costituivano la cava di calcare con la produzione di calce viva.

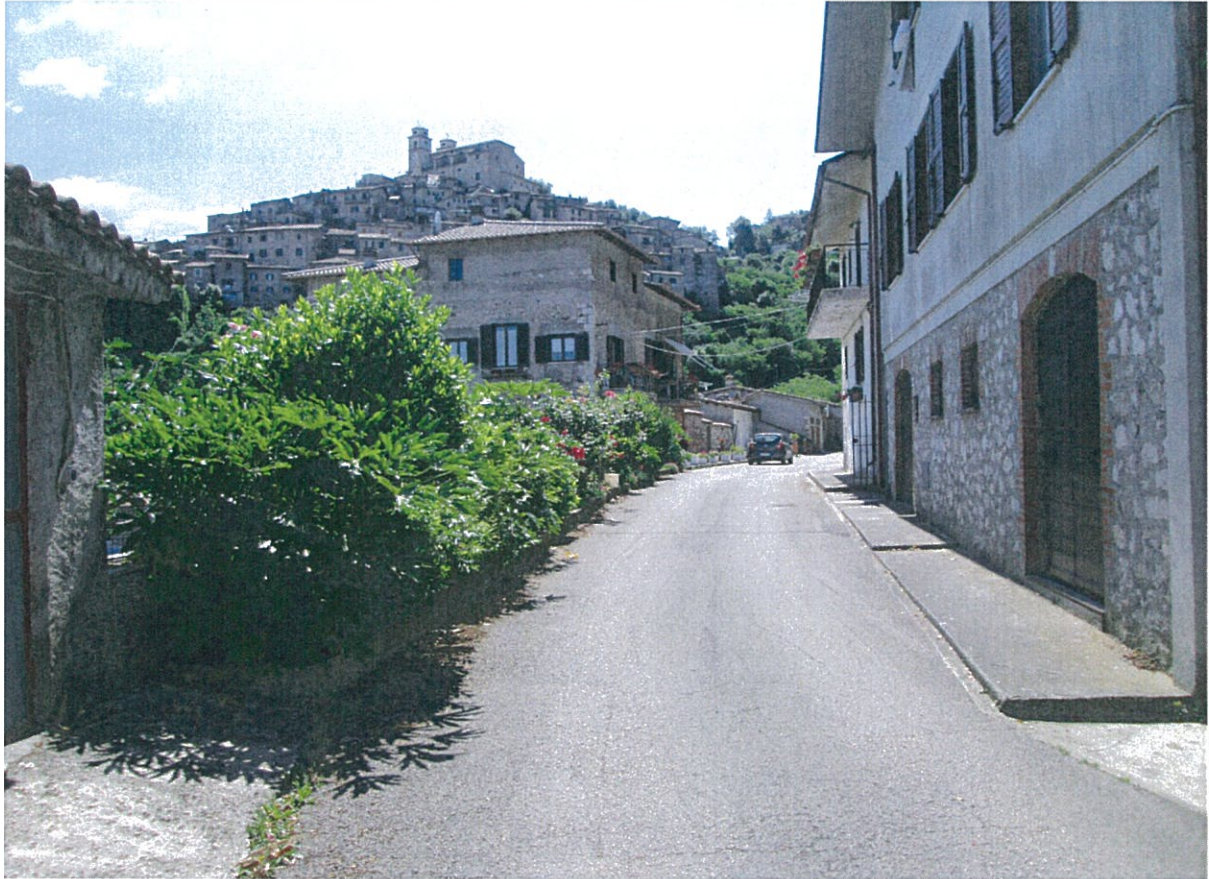
Foto n. 24 Vista della strada di accesso facente parte dei terreni esegutati (ex cava di calcare) **Part. 387** Fog.23

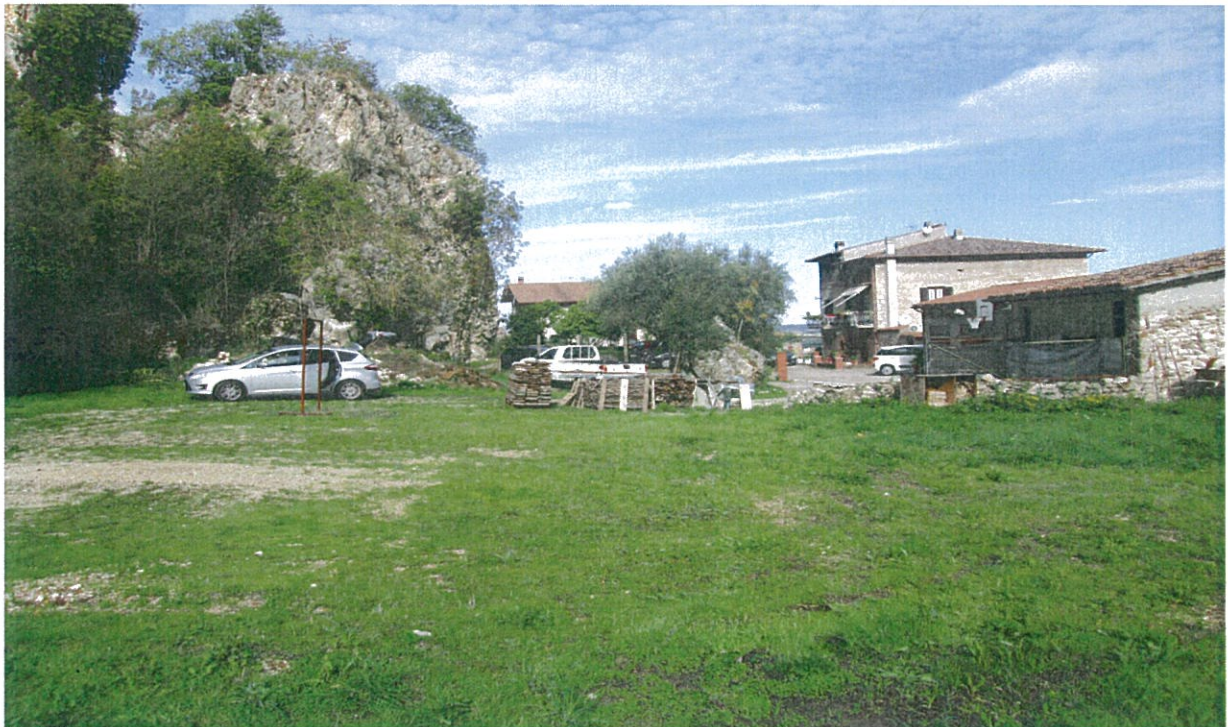
Foto n. 25 Vista dell'area di terreno pianeggiante .. distinta in Catasto terreni con la **Part. 385** Fog.23 del Comune di Artena. (Ex fronte cava di calcare con le fornaci per la produzione di calce viva).

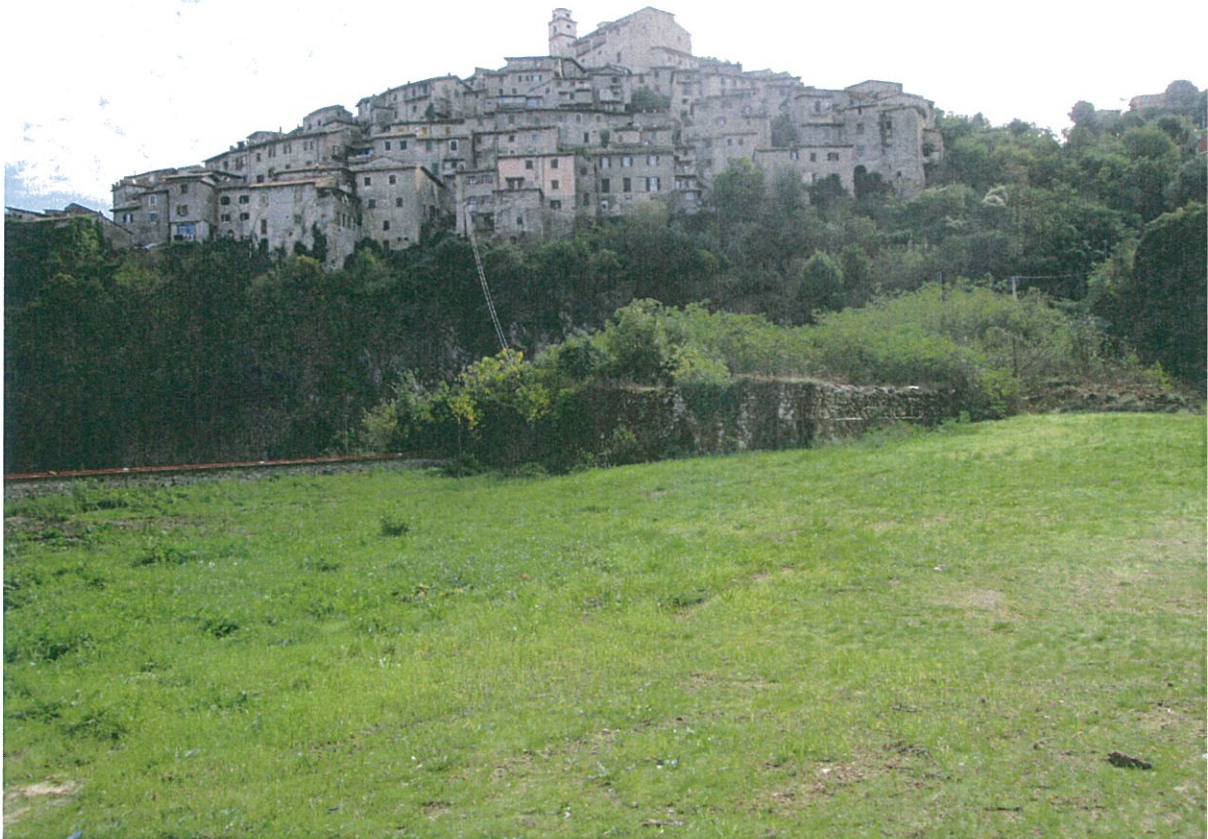
Foto n. 26 Vista dell'area di terreno pianeggiante distinta in Catasto con la **Part. 385** Fog.23 del Comune di Artena. (Ex fronte cava di calcare con le fornaci per la produzione di calce viva).

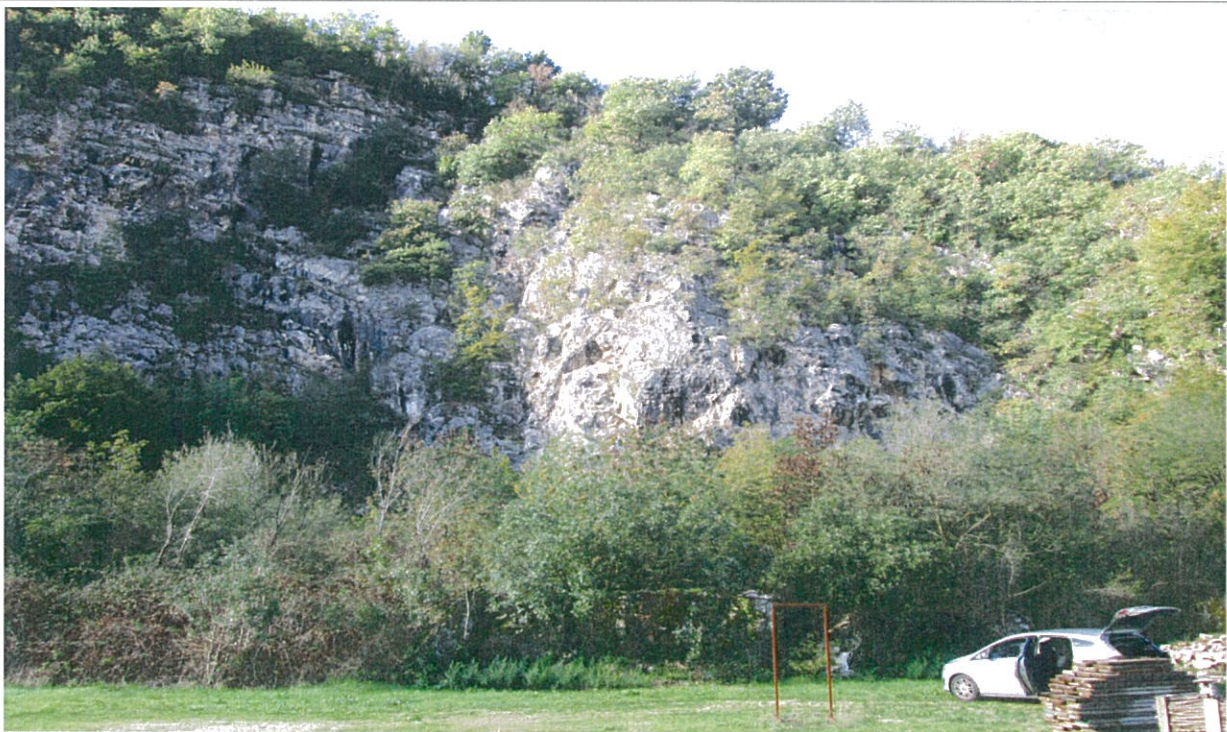
Foto n. 27 Vista del terreno ex cava destinato alla estrazione del calcare. In Catasto **Part. 385** Fog.23

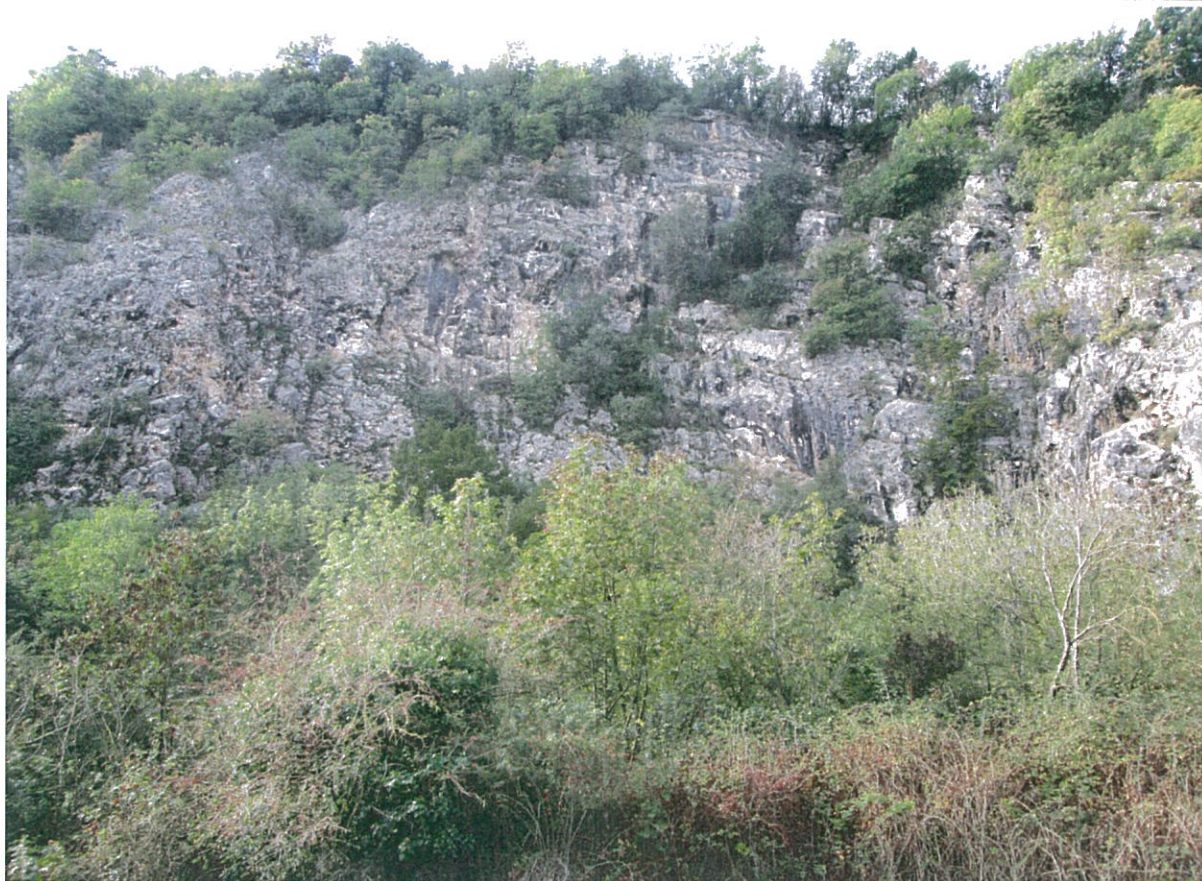
Foto n. 28 Vista dell'area di terreno in questione e distinta in Catasto con la **Part. 385** Fog.23 del Comune di Artena. (Ex fronte cava di calcare con le fornaci per la produzione di calce viva).

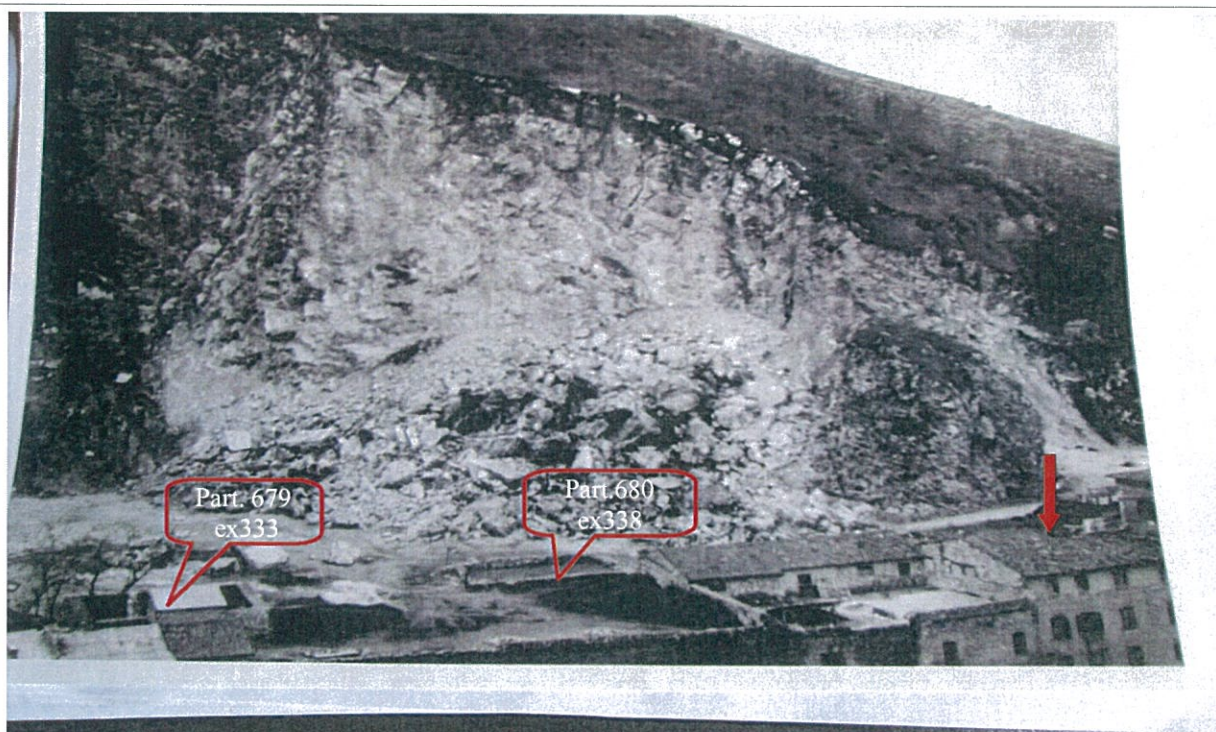
Foto n. 29 (anni 1950-'60) Vista della cava in attività. Si nota il caseggiato e i manufatti per la gestione estrattiva.

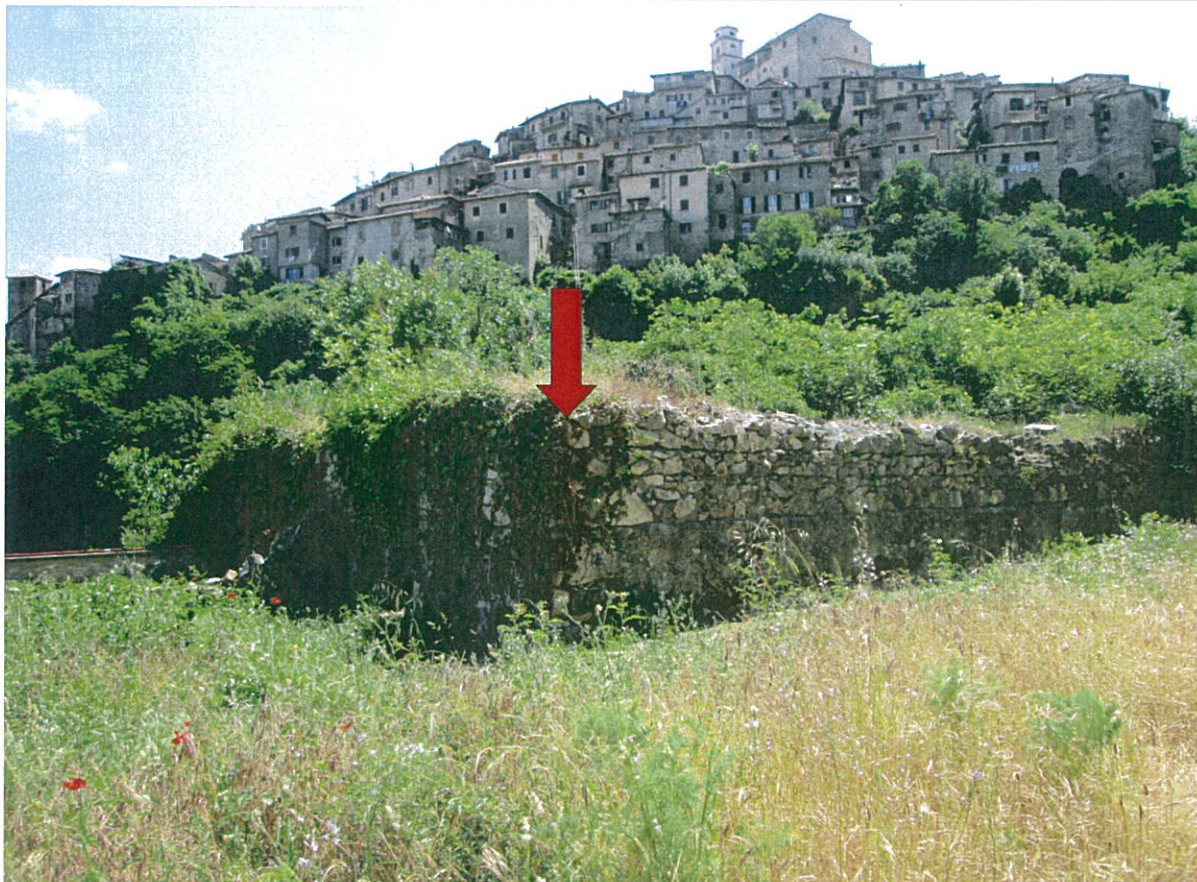
Foto n. 30 Vista dei ruderi dei manufatti utilizzati per la gestione della cava di calcare e delle fornaci. Distinti in Catasto con la **Part. 679** Fog.23 del Comune di Artena.

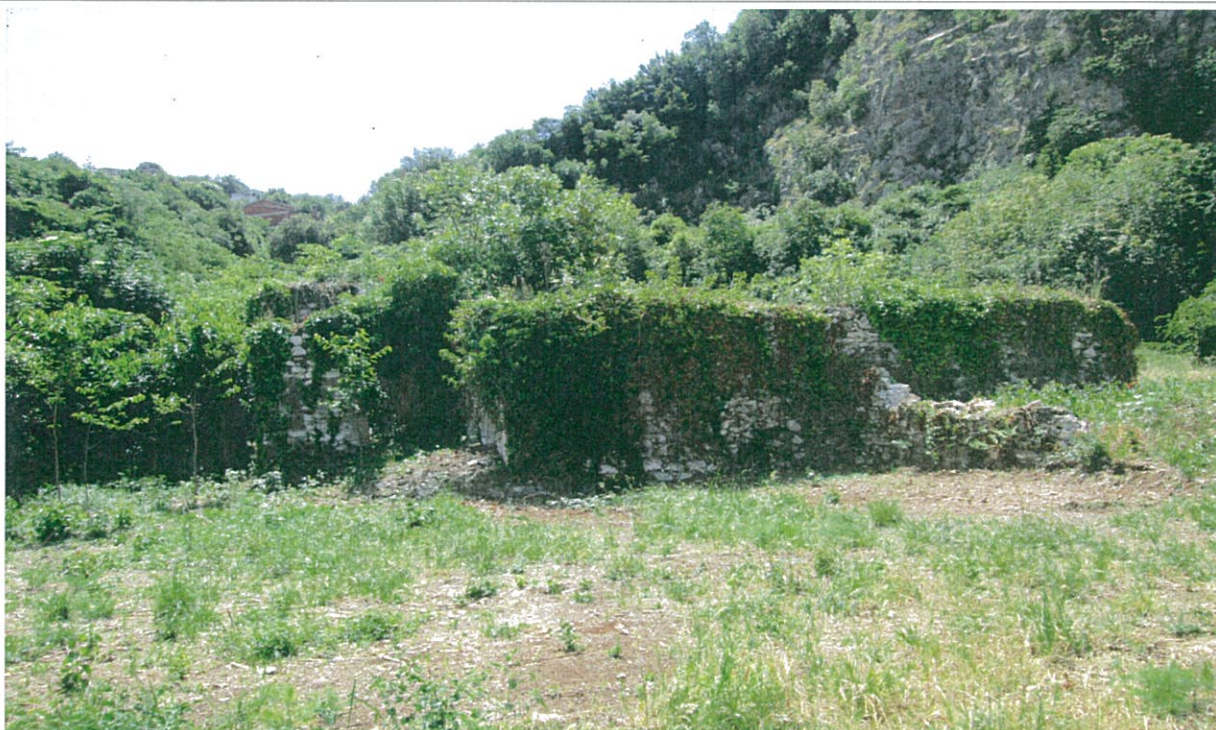
Foto n. 31 Ulteriore veduta dei ruderi dell'ex cava di calcare e dell'area destinate alla produzione di calce viva.
