Artena Via del Convento,13,19,21,31

ESECUZIONE IMMOBILIARE N. 273/2019.

RILIEVO FOTOGRAFICO

Es. n.273/2019 – Compendio immobiliare composto da terreni, locale commerciale e deposito intestati per intero a: (esecutato) siti ad Artena (Rm) Via Del Convento,17-21.

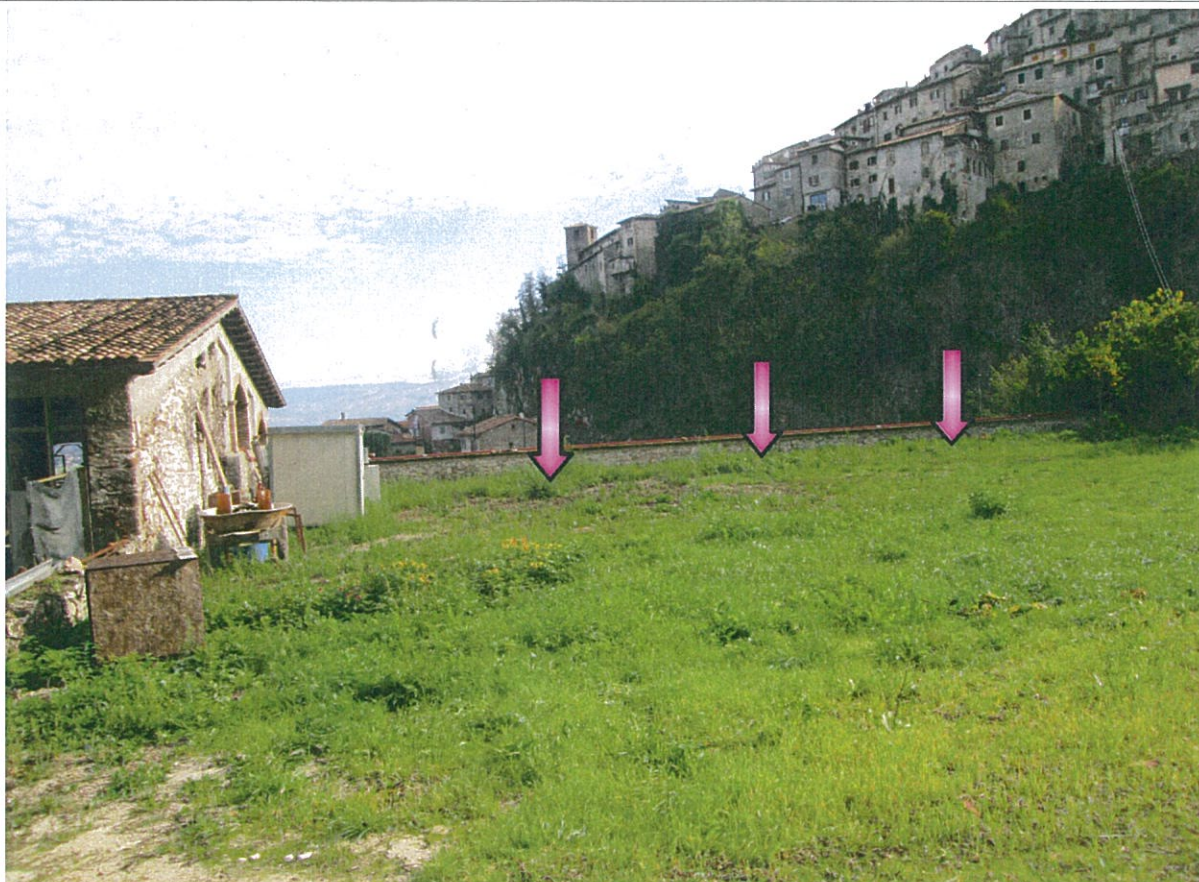
Foto n. 32 Vista del fabbricato a confine dei terreni esecutati in corrispondenza delle bocche di carico delle ex fornaci (Posizione delle frecce). Terreni distinti in Catasto con le **Part. 678(ex 44) e 385** Fog.23.

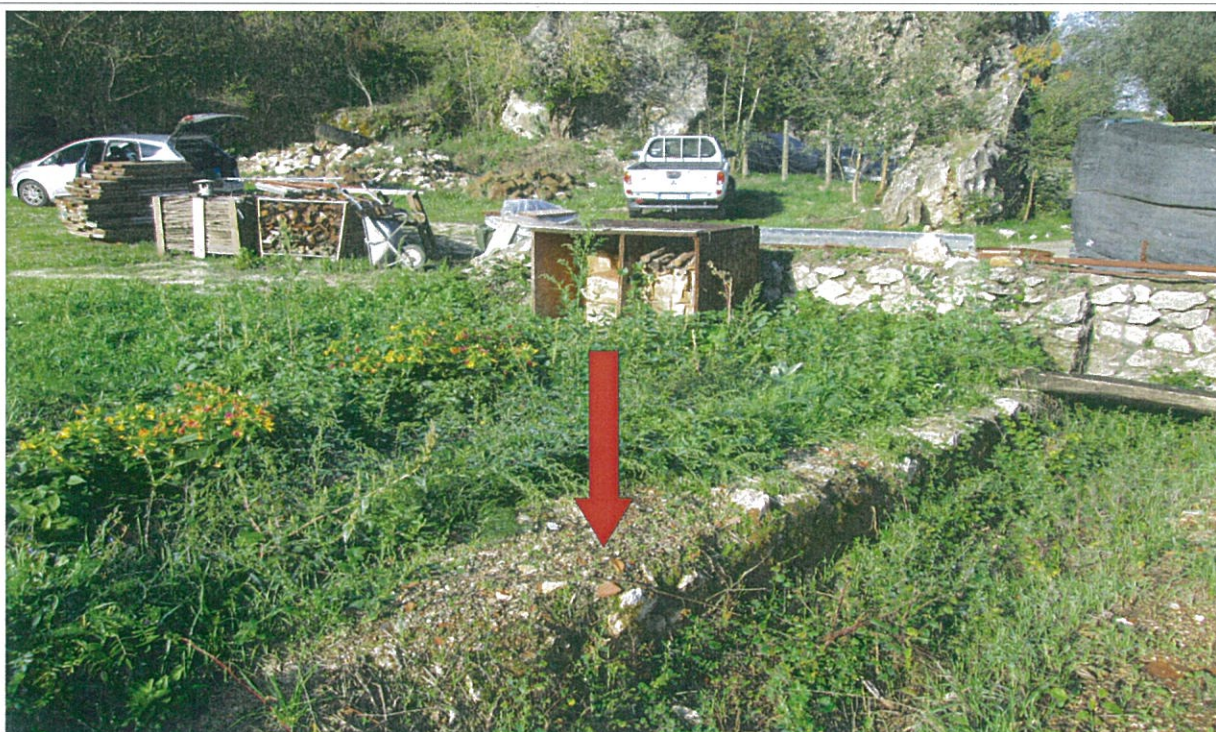
Foto n. 33 Veduta ruderi del manufatto dell'ex cava di calcare distinto in Catasto con la **Part. 680** (ex 338) Fog.23.

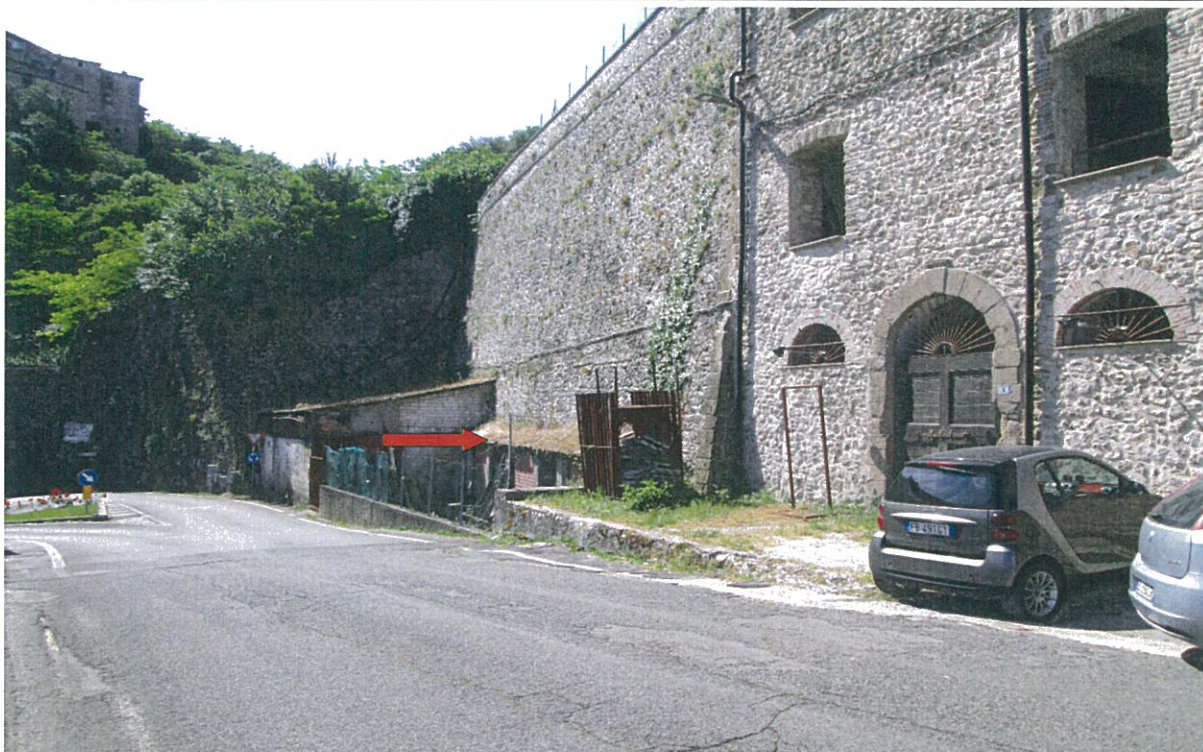
Foto n.34 Vista dell'alto muraglione alla cui base insistevano le bocche delle fornaci per la calcinazione del calcare.

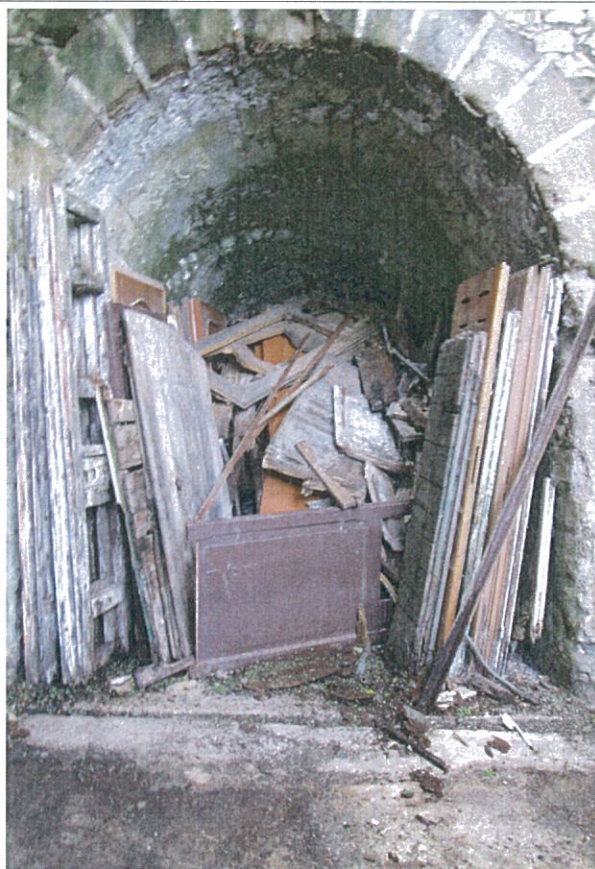
Foto n.35 Vista della bocca della fornace.

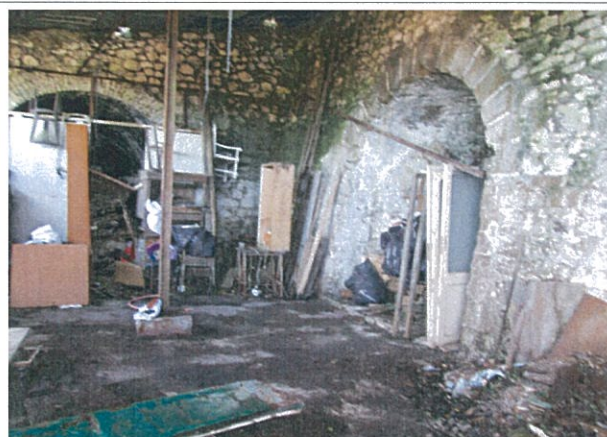
Foto n.36 Due bocche di uscita della calce viva.

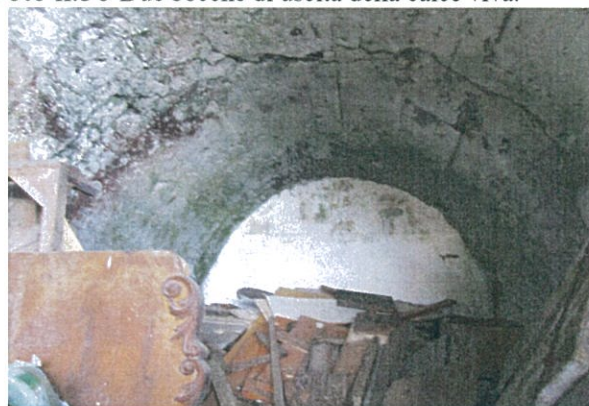
Foto n.37 Particolare della fornace uscita della calce.
