OGGETTO: Tribunale di Termini Imerese, sezione esecuzioni immobiliari, procedura n. 6/2015, Unicredit S.p.A. + 1 contro Magnasco Pietro. **Relazione di fine lavori.**

Il sottoscritto Arch. Filippo Zerilli, nominato CTU e D.L. nel procedimento indicato in oggetto, comunica l'avvenuta esecuzione delle opere di messa in sicurezza eseguite dalla "Impresa di Costruzioni C.F. S.A.S. di Caccamo Tommaso & CO", corrente a Termini Imerese, presso il fabbricato in cui è sito l'alloggio staggito, ubicato in Via Chiesazza Sperone 6 Altavilla Milicia.

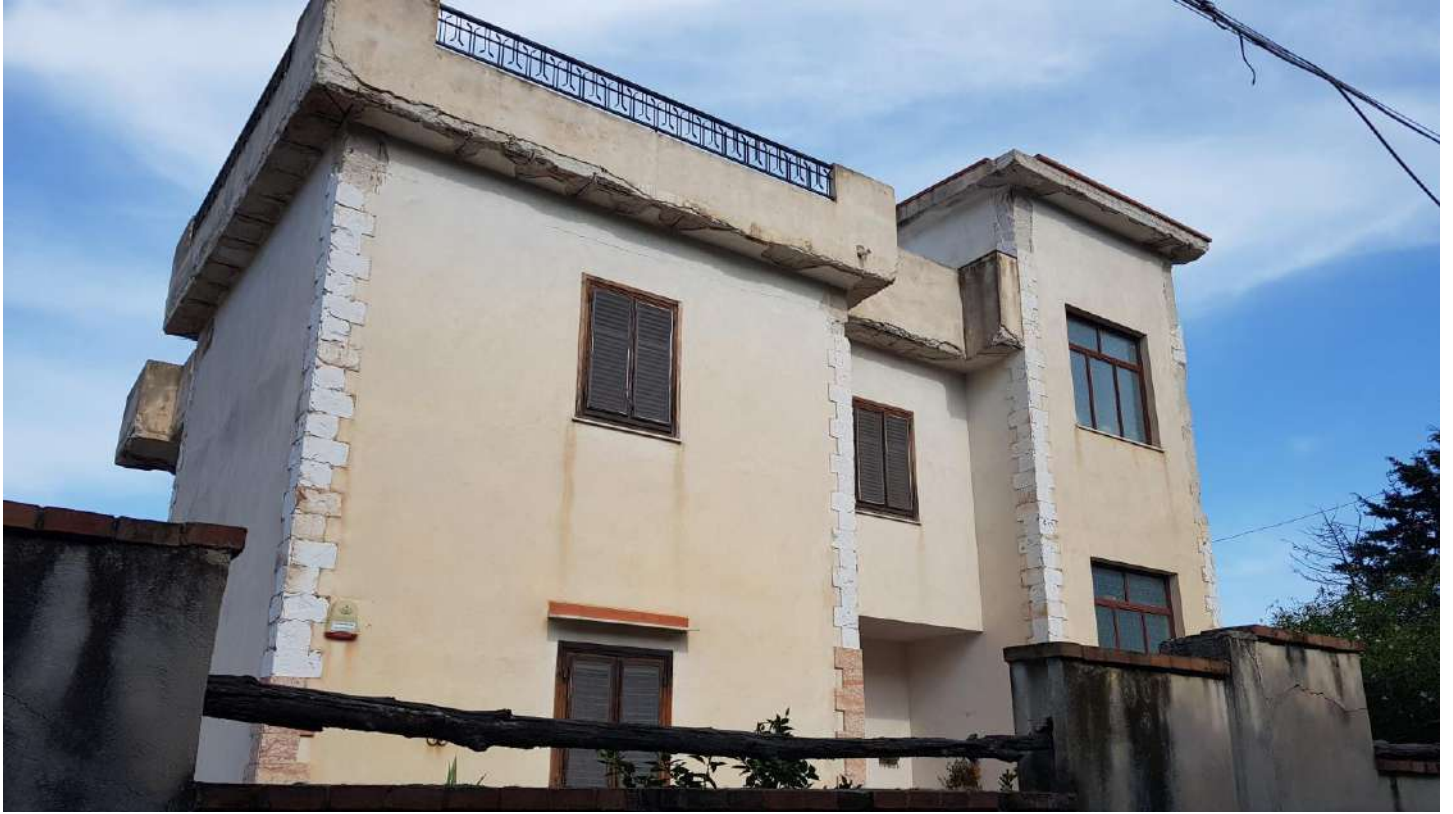
Foto n. 1. Prospetto Sud, lato ingresso, a fine lavori.

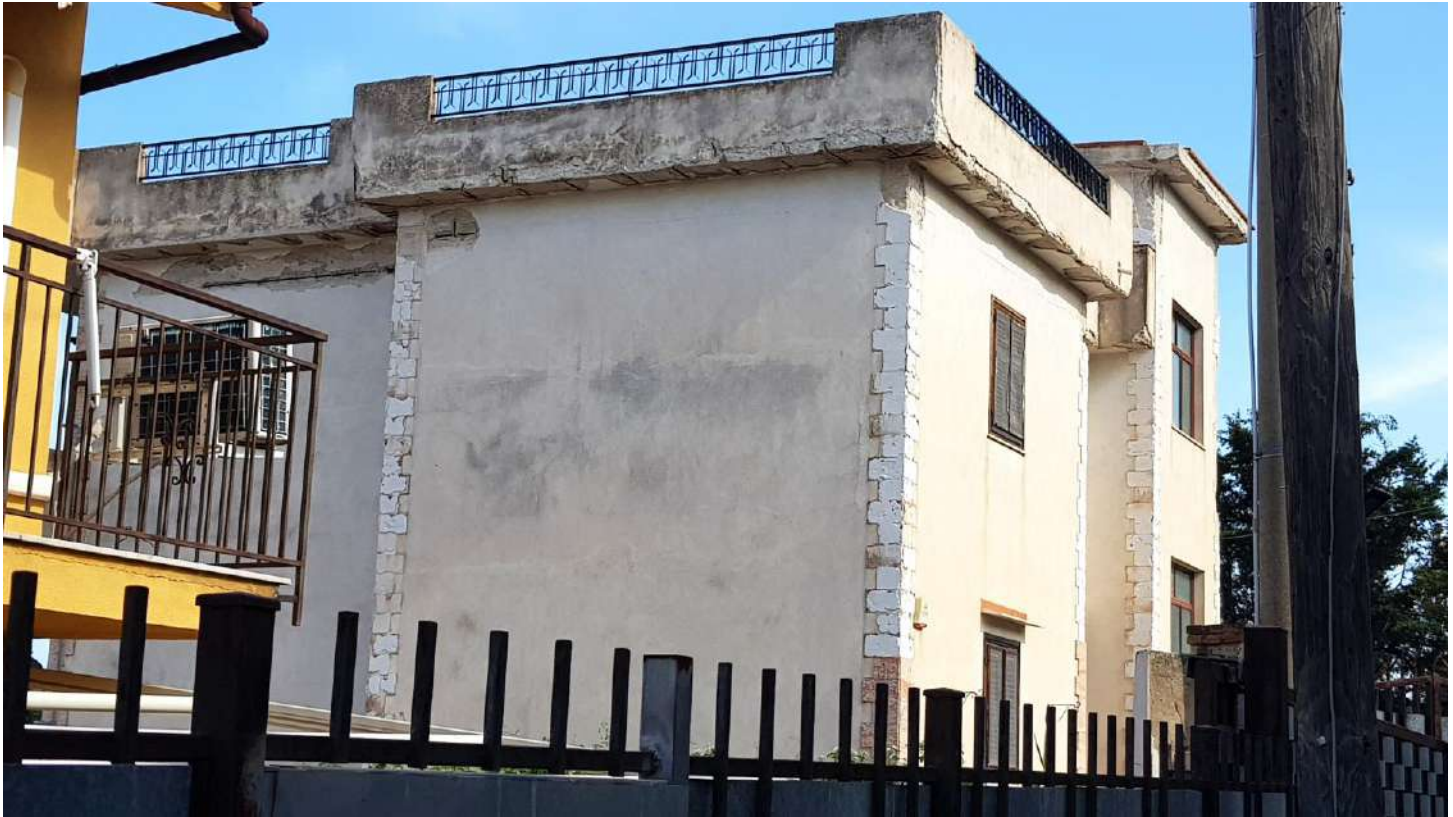
Foto n. 2. Prospetto Ovest a fine lavori.

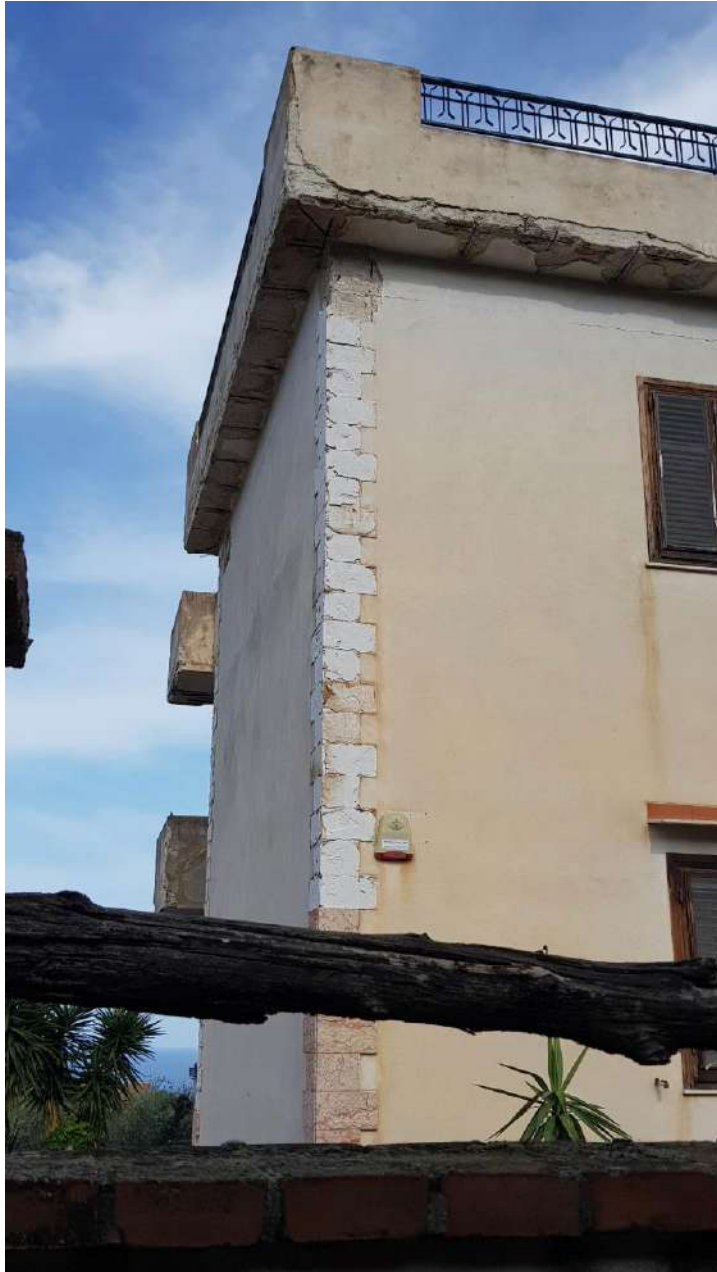
Foto n. 3. Il cantonale di Sud-Ovest.

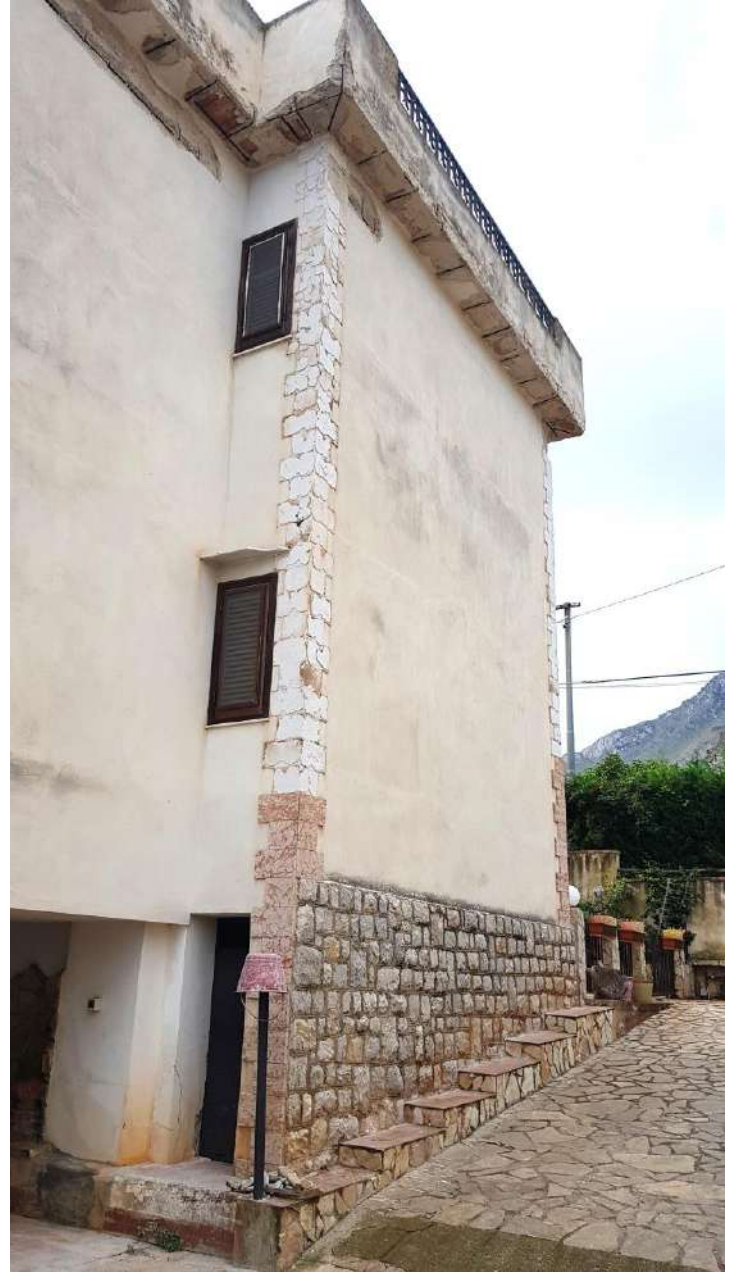
Foto n. 4. Dettaglio del prospetto Ovest.

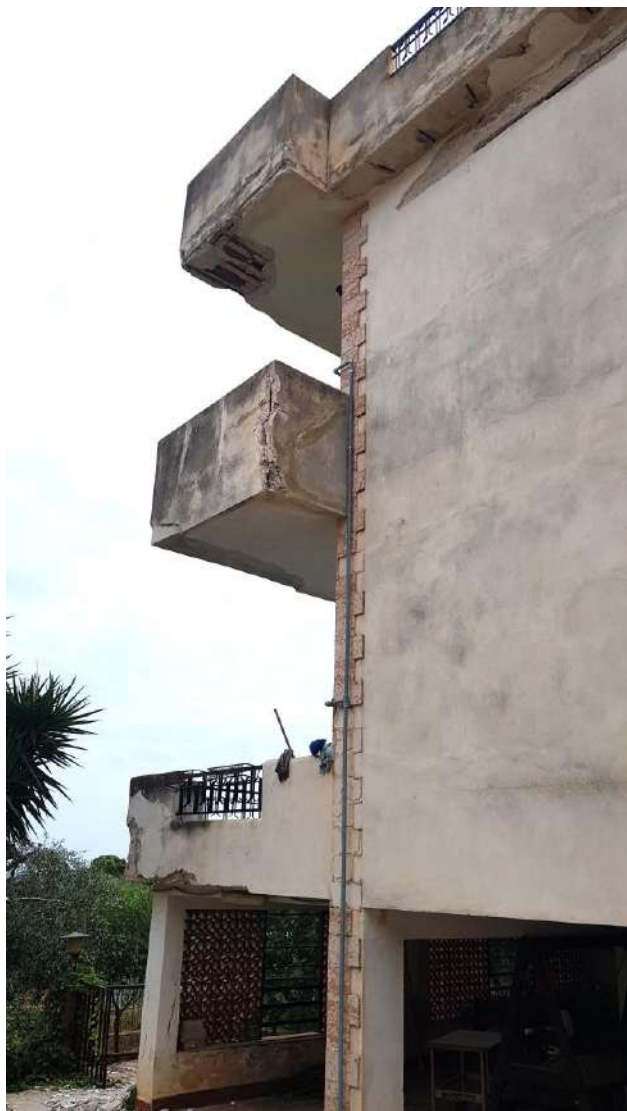
Foto n. 5. Dettaglio della rimanente porzione Ovest del prospetto, continuazione della foto 4.

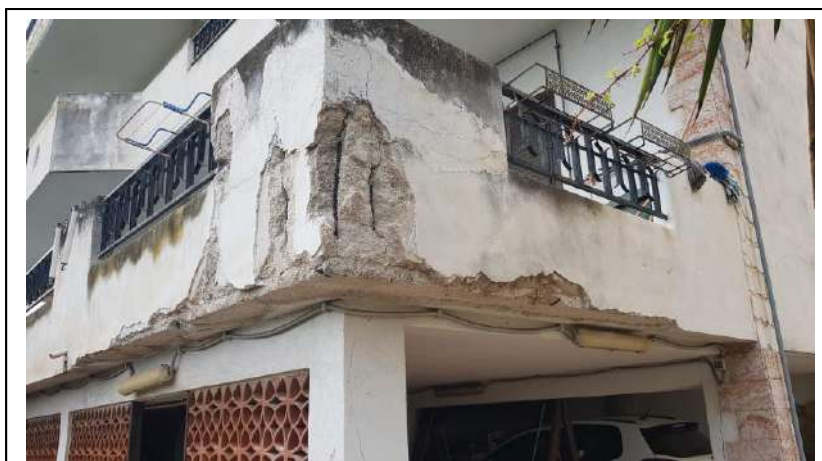
- + durante lo svolgimento dei lavori è emerso, dal resoconto degli operai, i quali hanno lavorato sui ponteggi e sul cestello elevatore toccando, fisicamente, gli intonaci, che i prospetti del fabbricato, e soprattutto gli sporti, nonché i muretti para petto dei balconi, versano in pessime condizioni fisiche e che l'aver eliminato così tante porzioni di intonaco decoeso, come da foto accluse, ha aperto, di fatto, numerose vie di penetrazione dell'acqua meteorica che potrà, anche nel breve periodo ed in funzione del tipo di precipitazioni, causare dei danni, dunque non è escluso che qualche altro pezzo di intonaco possa distaccarsi precipitando al suolo. Al momento il pericolo è scongiurato ed i camminamenti esterni sotto l'edificio sono in sicurezza.*

Foto n. 6. Scrostamento del balcone dell'alloggio pignorato.

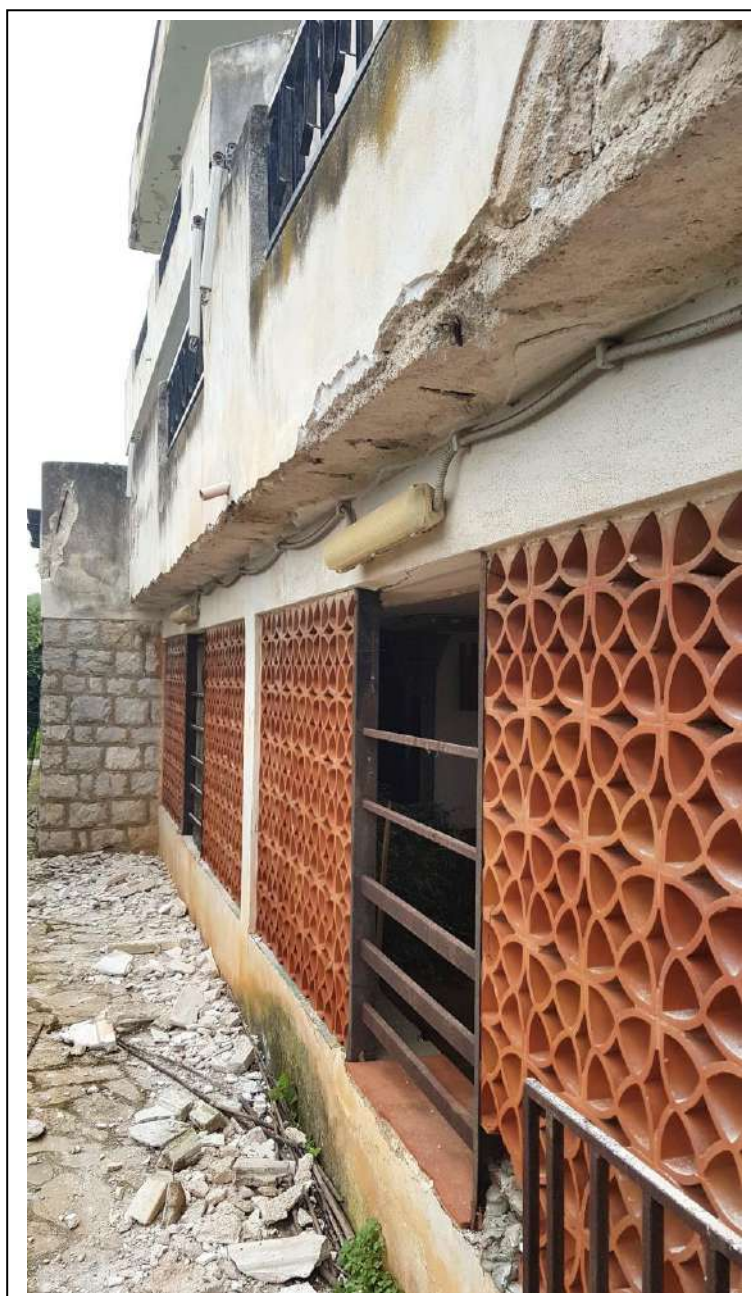
Foto n. 7. Parte sottostante del balcone riprodotto nella foto n. 6 che precede.

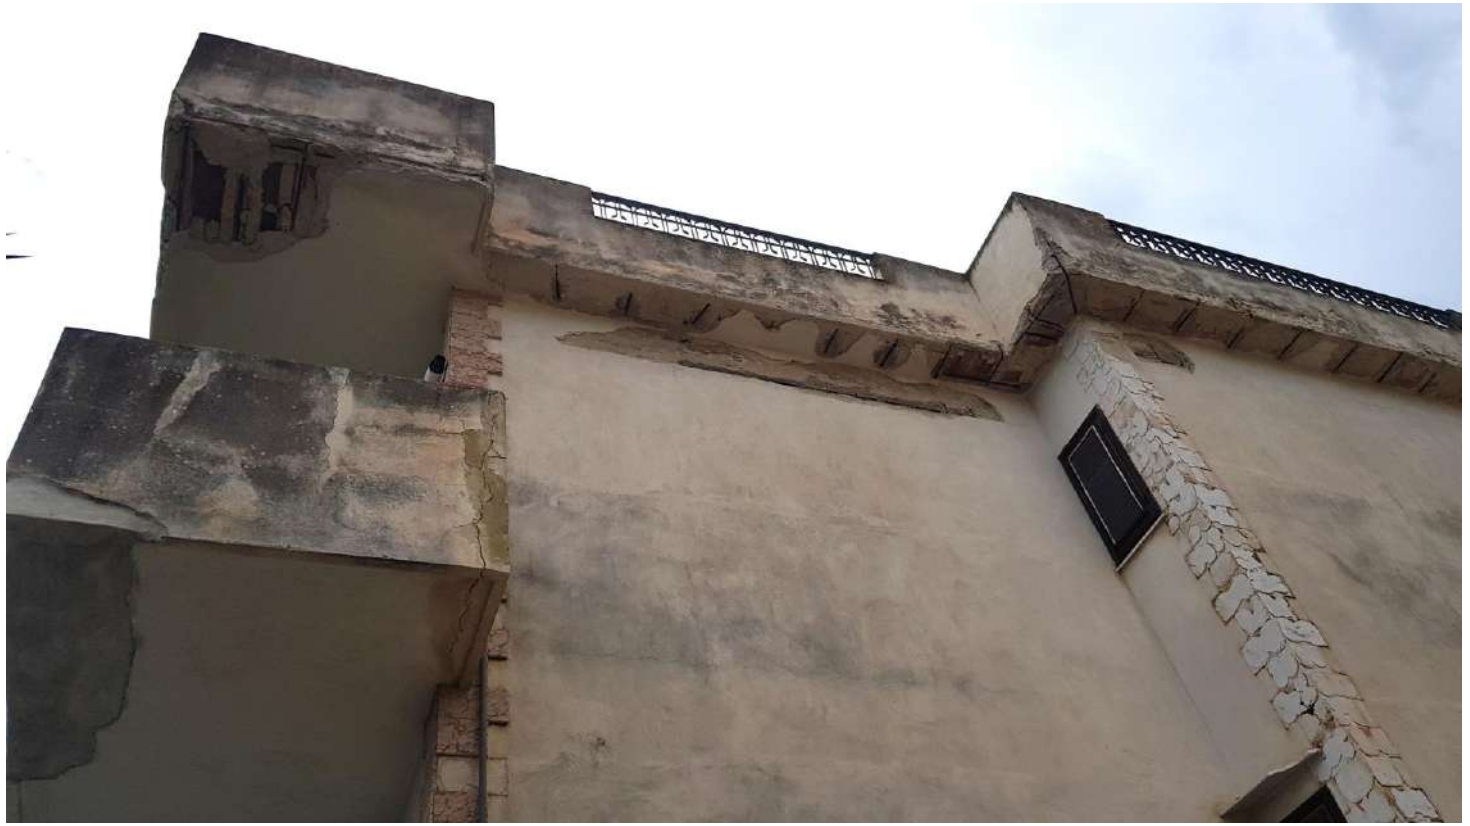
Foto n. 8. Dettaglio della parte sommitale del fabbricato, prospetto Ovest.

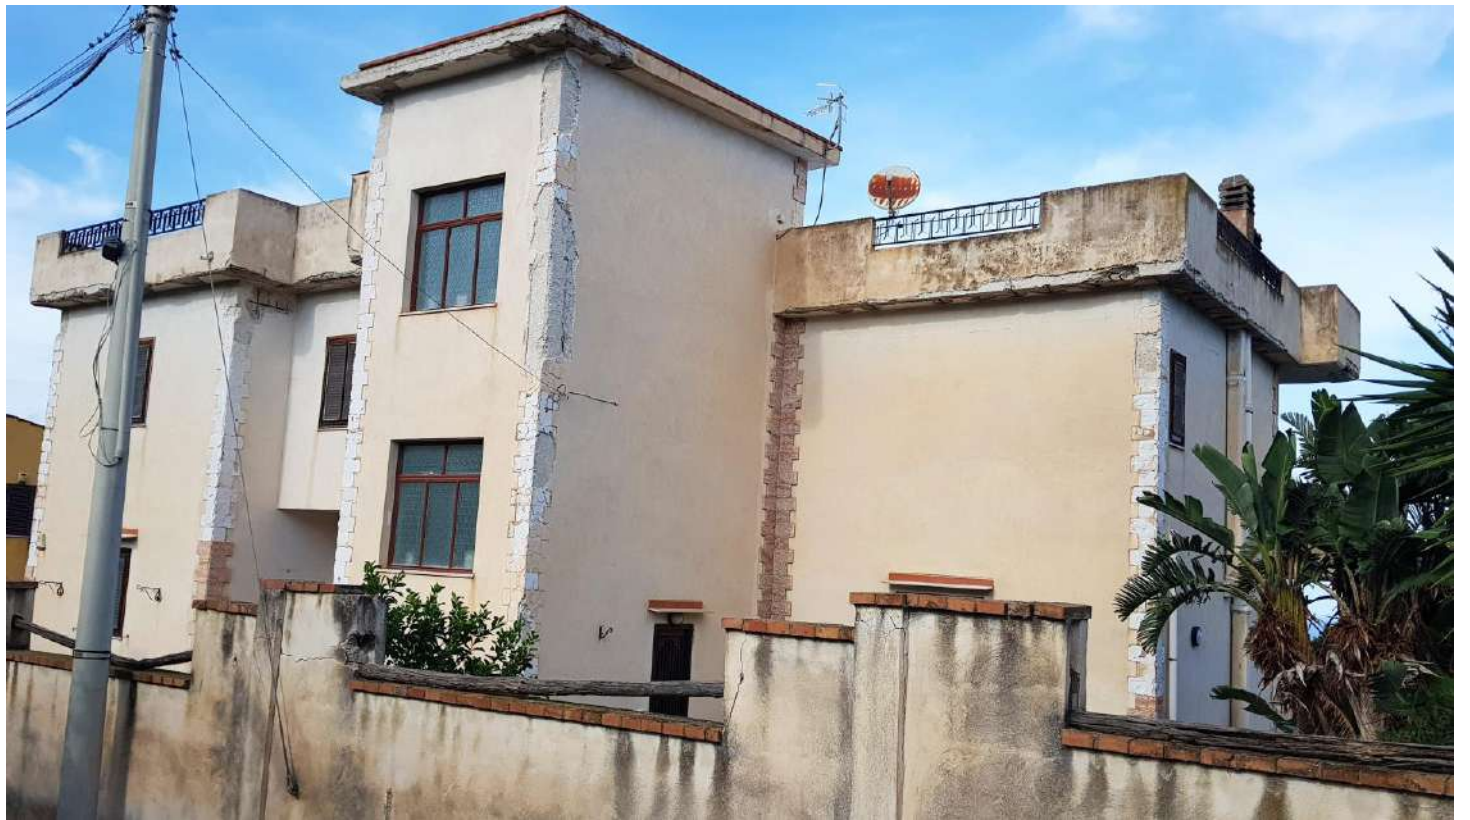
Foto n. 9. Prospetto Sud e, a destra, il prospetto Est.

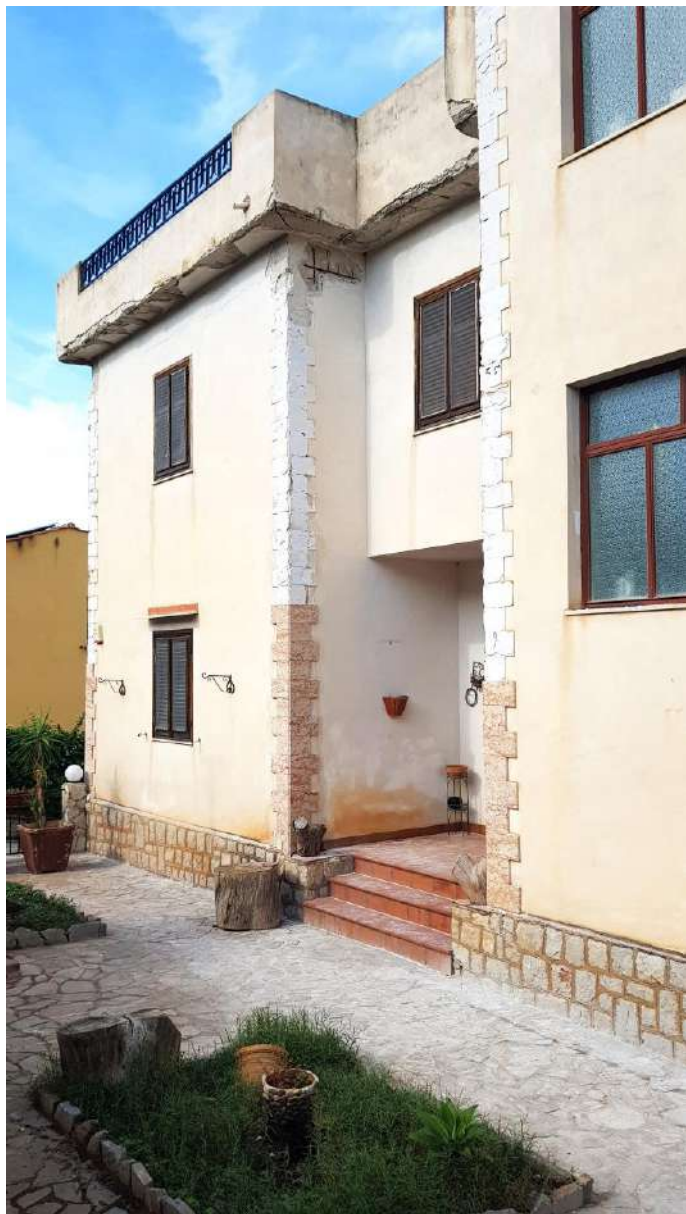
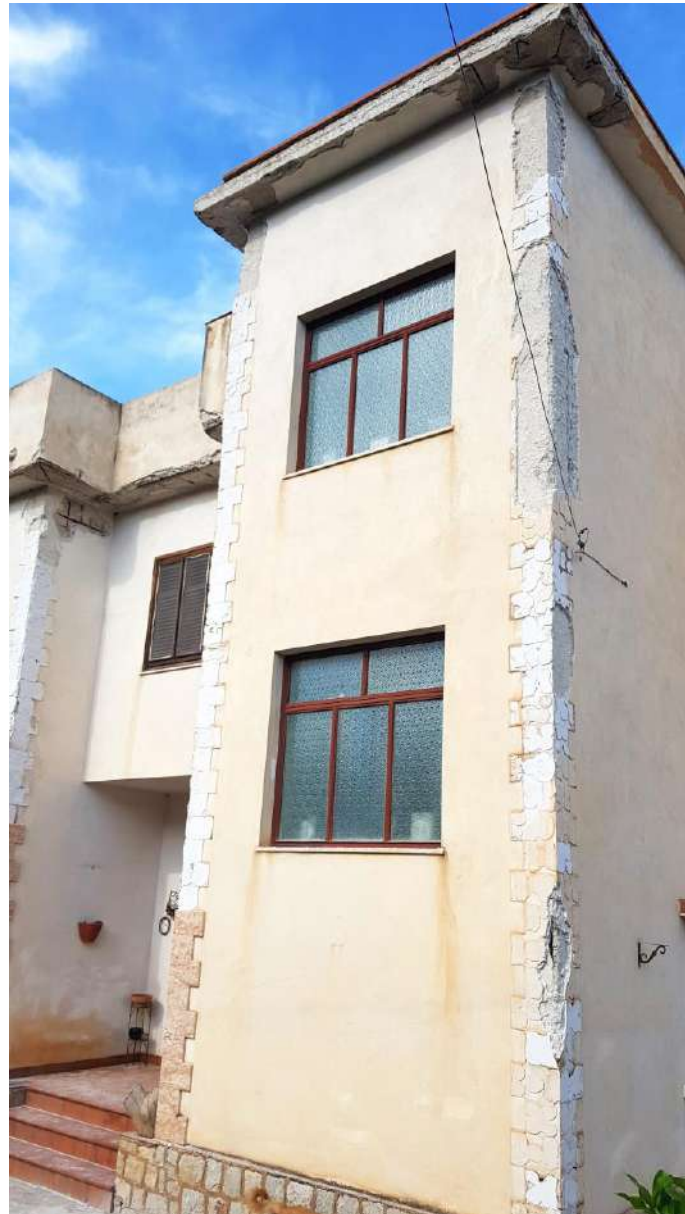
Foto n. 10-11. Dettaglio della zona di ingresso (prospetto Sud)

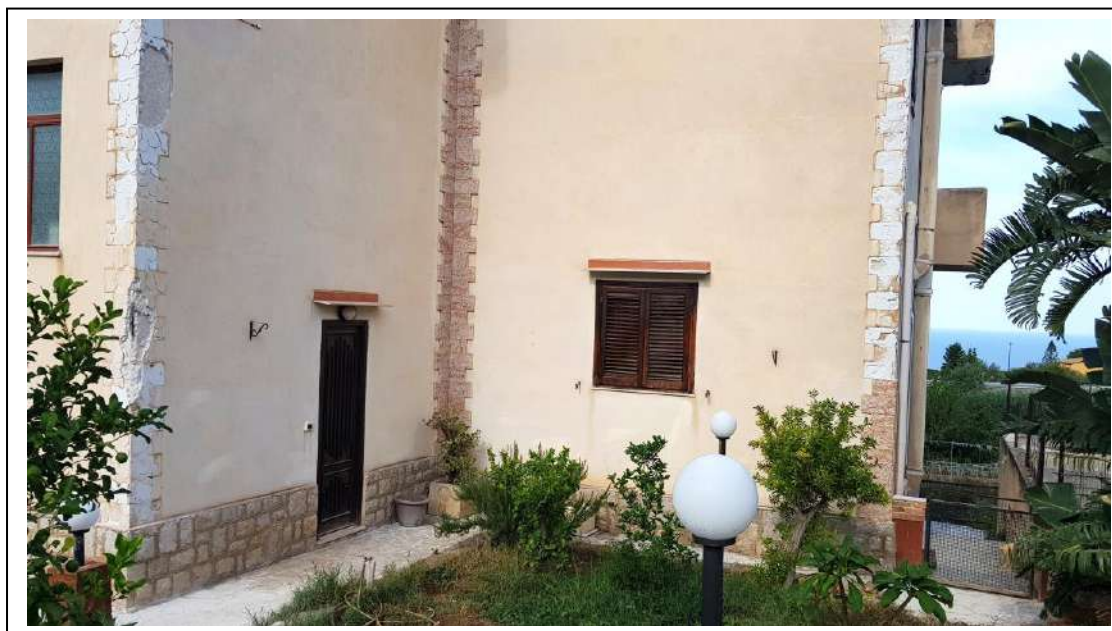
Foto n. 12.
Prospetto Est,
parte basale.

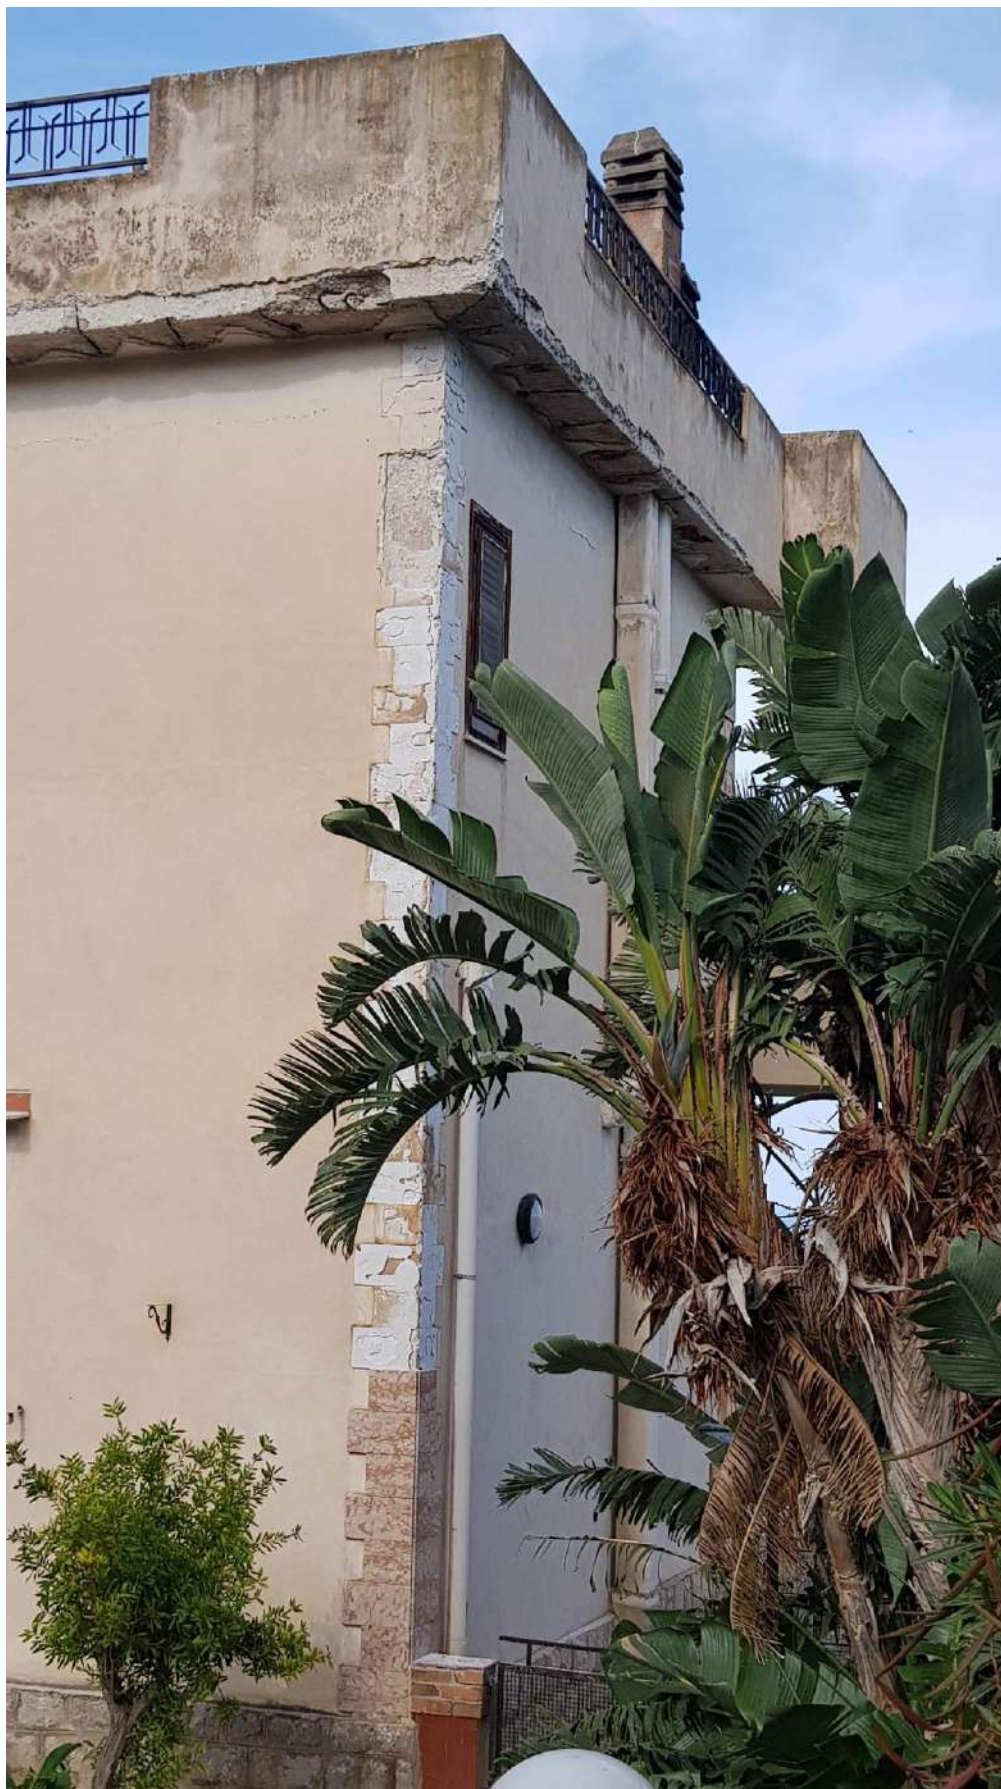
Foto n. 13. Dettaglio prospetto Est.

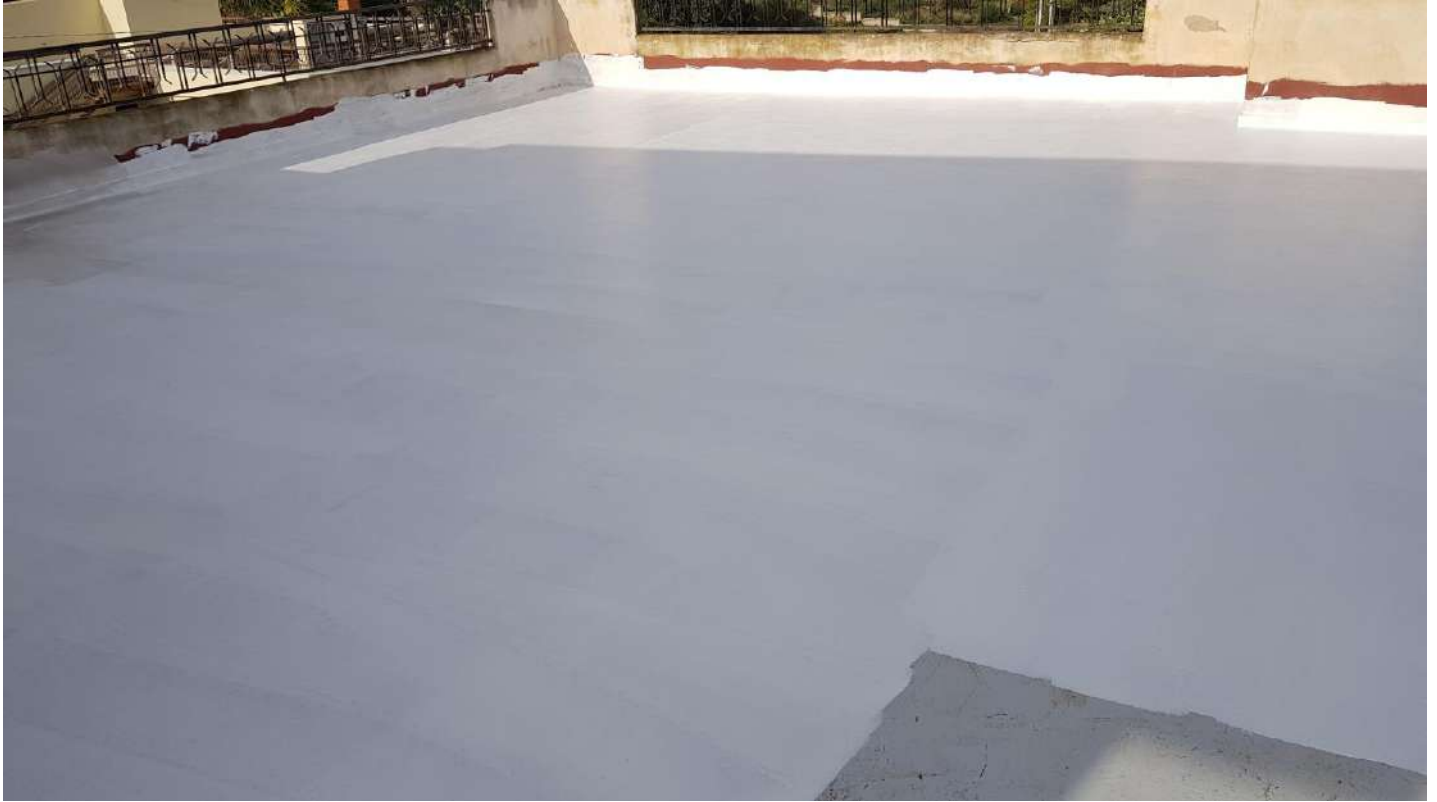
Foto n. 13. Guaina impermeabilizzante passata a rullo su tutto il terrazzo di copertura.

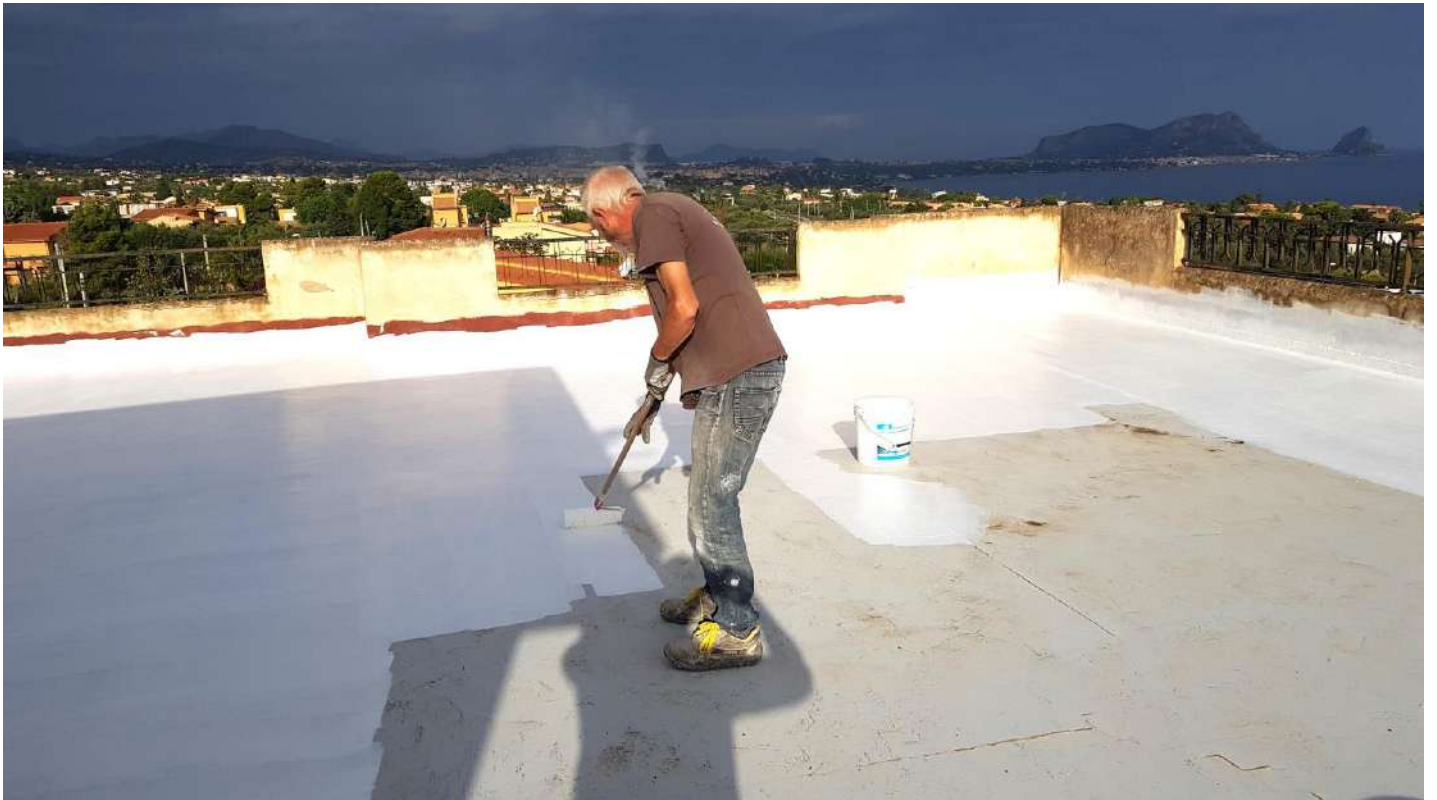
Foto n. 14. Posa in opera della guaina impermeabilizzante (lato Ovest del terrazzo).

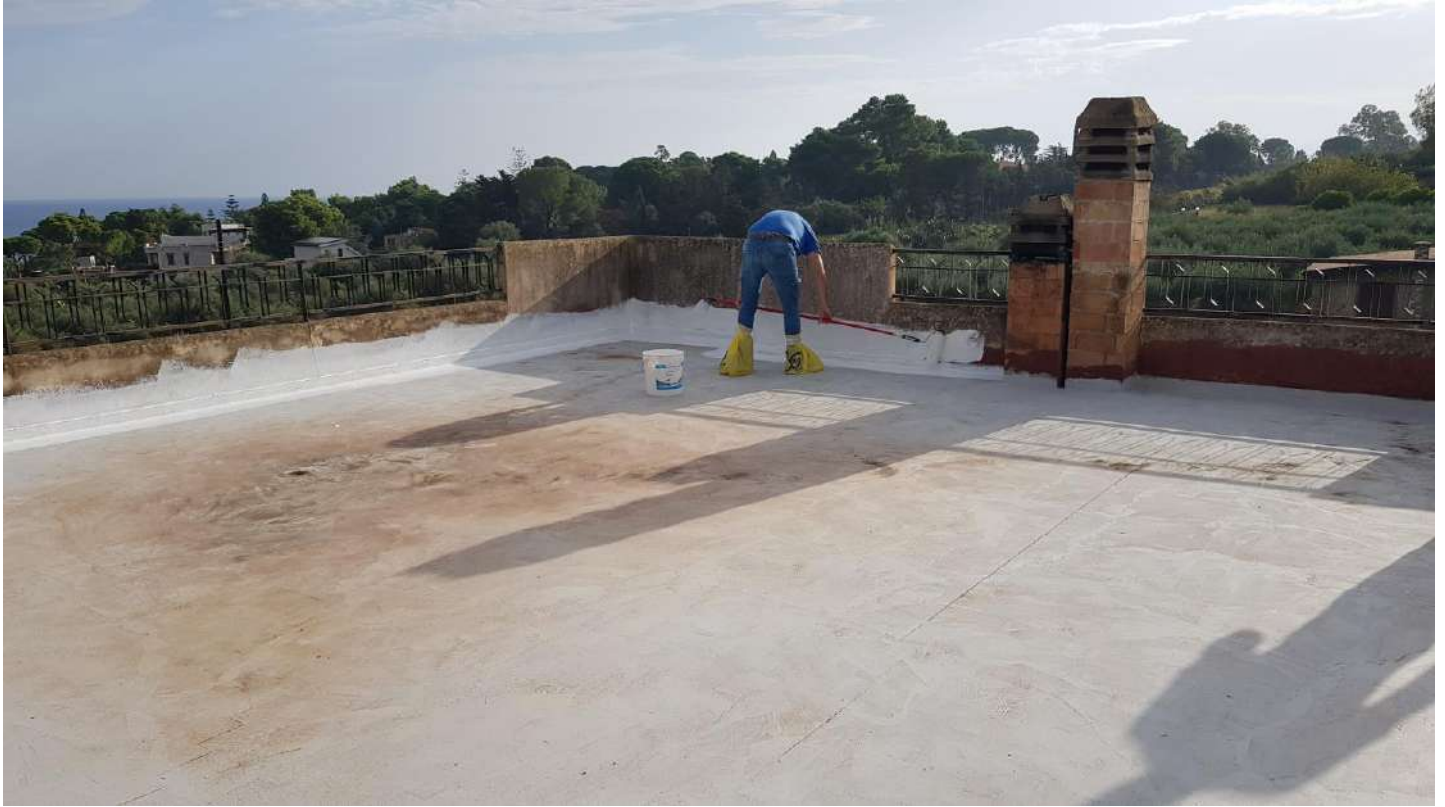
Foto n. 15. Posa in opera della guaina impermeabilizzante (lato Est del terrazzo).

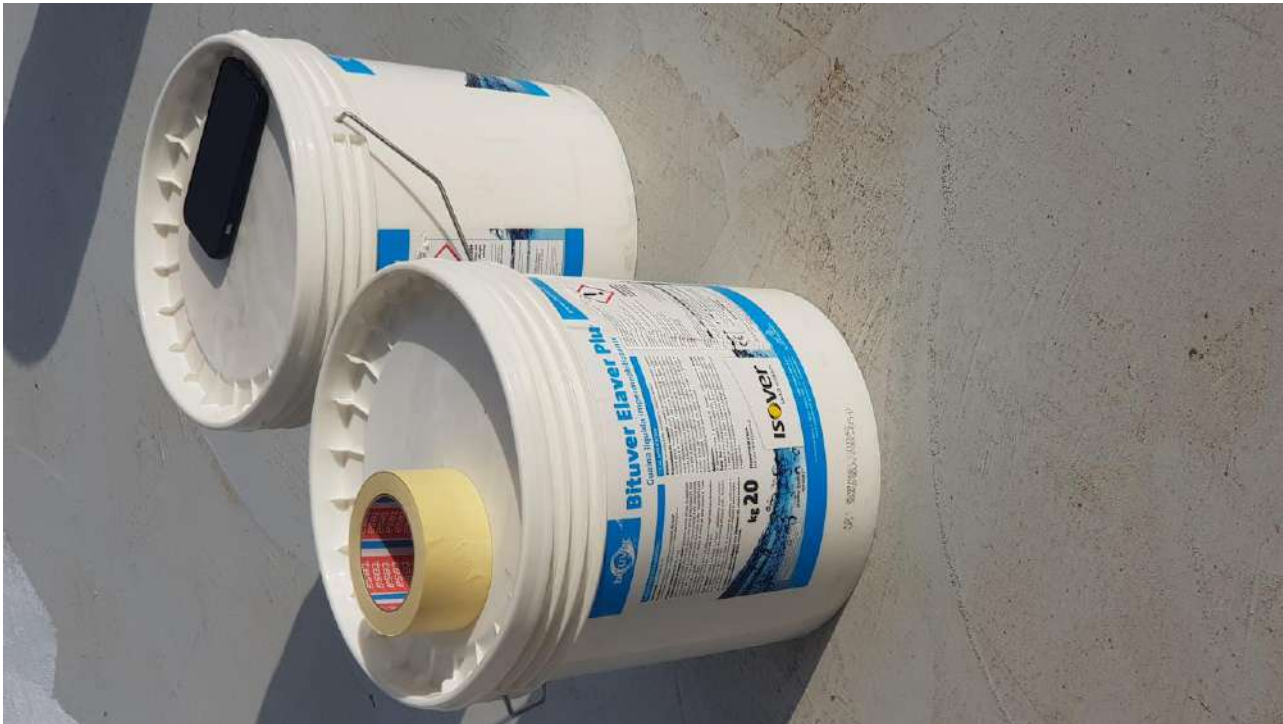
Foto n. 16. Tipologia di guaina impermeabilizzante passata sul lastrico solare.
