TRIBUNALE ORDINARIO DI FORLI'
Esecuzione Immobiliare N. 7/2022

RELAZIONE TECNICA ESTIMATIVA con ALLEGATI

CTU STIMATORE
DOTT. ARCH. ENRICA ROSSI

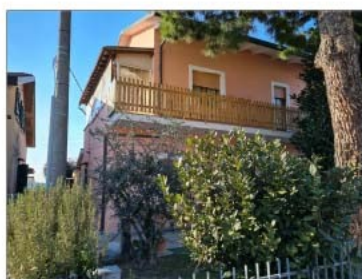
FOTO 08 - PROSPETTO LATERALE E VISTA VERANDA NON CONFORME

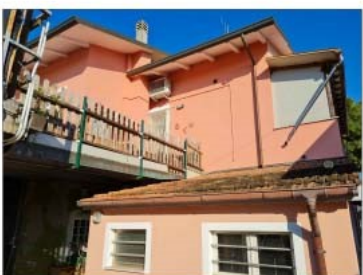
FOTO 12 - PROSPETTO RETROSTANTE

Oltre al numero di abitazioni che dovrebbe essere 1 invece di 2, la parte retrostante della proprietà, meno visibile dalla strada, è quella che presenta il maggior numero di difformità.

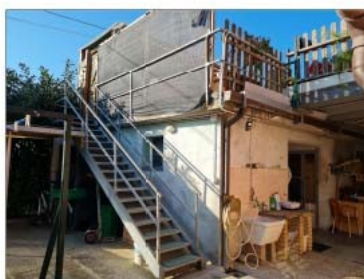
FOTO 17 - SERVIZIO NEL RETRO CON TERRAZZO NON CONFORME COPERTURA

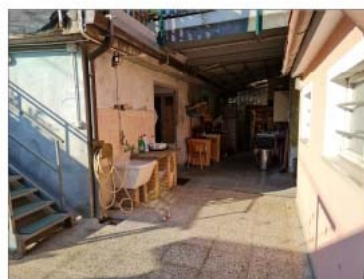
FOTO 18 - TETTOIA NON CONFORME CON TERRAZZO DI COLLEGAMENTO

Se l'edificio staccato a servizi, costruito in confine con sagoma rettangolare (ml 10,70 X 5,10) presenta la consistenza dimensionale nelle murature portanti legittimata dal condono del 1988, tutte le opere che lo circondano e lo sormontano come il terrazzo in copertura con i parapetti in legno, le tettoie di differenti materiali, la scala in metallo e il solaio in laterocemento che costituisce il terrazzo di collegamento con l'abitazione, costituiscono abuso edilizio e vanno demolite con ripristino dei luoghi.

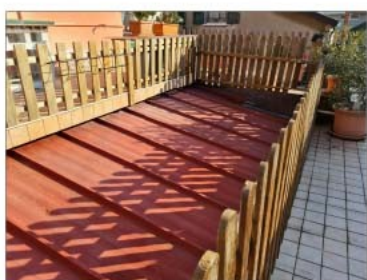
La tecnologia di costruzione delle diverse coperture non conformi nel retro della proprietà si compone di differenti materiali, dal solaio in laterocemento, alla lastra in cemento amianto tipo "eternit", al metallo coibentato e al pannello in PVC.

Questo susseguirsi di materiali privi di una progettazione unitaria, nell'insieme presentano dettagli di giunzione spesso carenti di impermeabilizzazione e coibentazione.

FOTO 25 - COPERTURE TETTOIE A PIANO TERRA NON CONFORMI

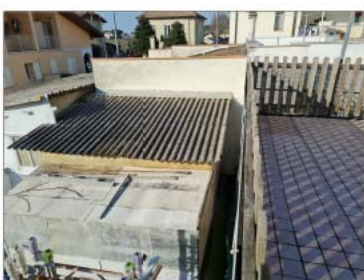
FOTO 26 - TAMPONAMENTI TETTOIE A PIANO TERRA NON CONFORMI

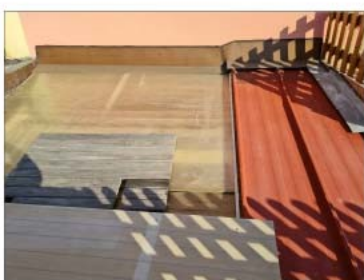
FOTO 27 - TAMPONAMENTI TETTOIE A PIANO TERRA NON CONFORMI

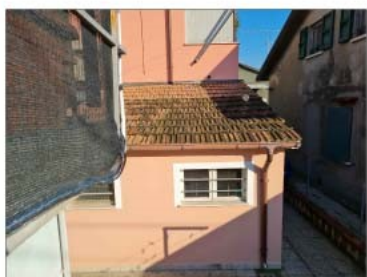
FOTO 19 - VISTA AMPLIAMENTO A PIANO TERRA NON CONFORME

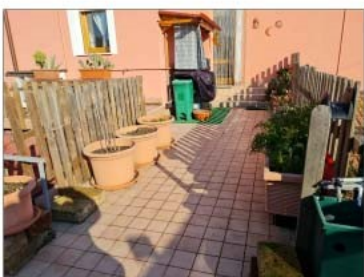
FOTO 20 - TERRAZZO NON CONFORME DI COLLEGAMENTO A PIANO PRIMO

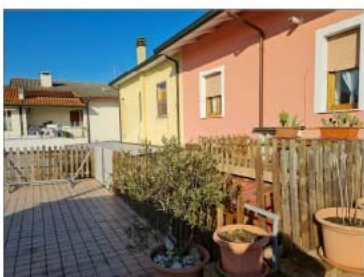
FOTO 21 - TERRAZZO E COPERTURE TETTOIE NON CONFORMI

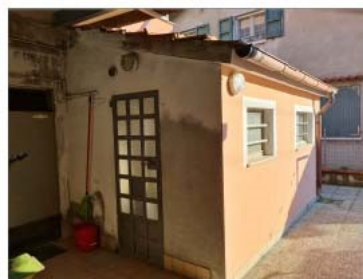
FOTO 24 - AMPLIAMENTO A PIANO TERRA NON CONFORME

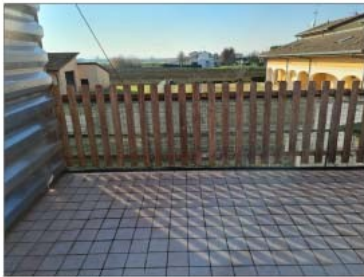
Anche le caratteristiche tecniche e dimensionali di alcuni parapetti non rispondono alle normative di sicurezza che definiscono l'abitabilità dei vani; oltre a non raggiungere l'altezza minima di cm. 100, i parapetti di scale e balconi non proteggono sufficientemente e soprattutto presentano uno stato di usura delle componenti lignee e metalliche che non è più in grado di garantire la completa tenuta strutturale del parapetto.

FOTO 28 - TERRAZZO NON CONFORME

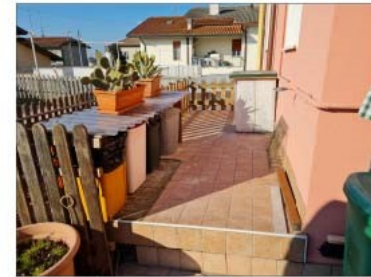
FOTO 30 - BALCONE NON CONFORME SUL FRONTE RETROSTANTE

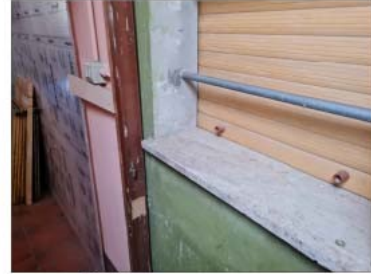
FOTO 66 - DETTAGLIO INTERNO TETTOIA NON CONFORME SUL RETRO

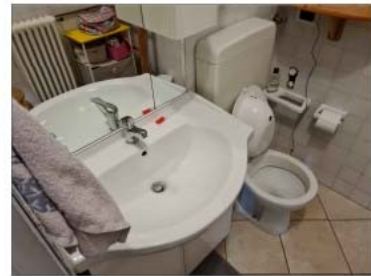
FOTO 51 - PIANO PRIMO BAGNO
SECONDARIO NON CONFORME

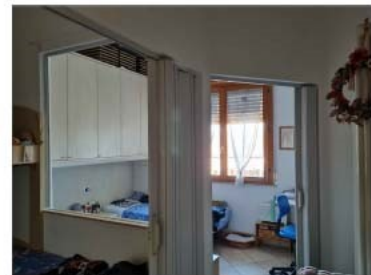
FOTO 54 - PIANO PRIMO CAMERA
CON SUDDIVISIONE NON CONFORME

6. **Uso improprio dei vani ripostiglio come camere da letto** – Opere da demolire o ripristinare come stato d’uso conforme dei vani.
