PROVINCIA DI IMPEKIA - ORDINE DEGLI ARCHITETTI, PIANIFICATORI
LUGI
FRACCHIONA
ARCHITETTO
N° 203
CONSERVATORIO REGIONALE

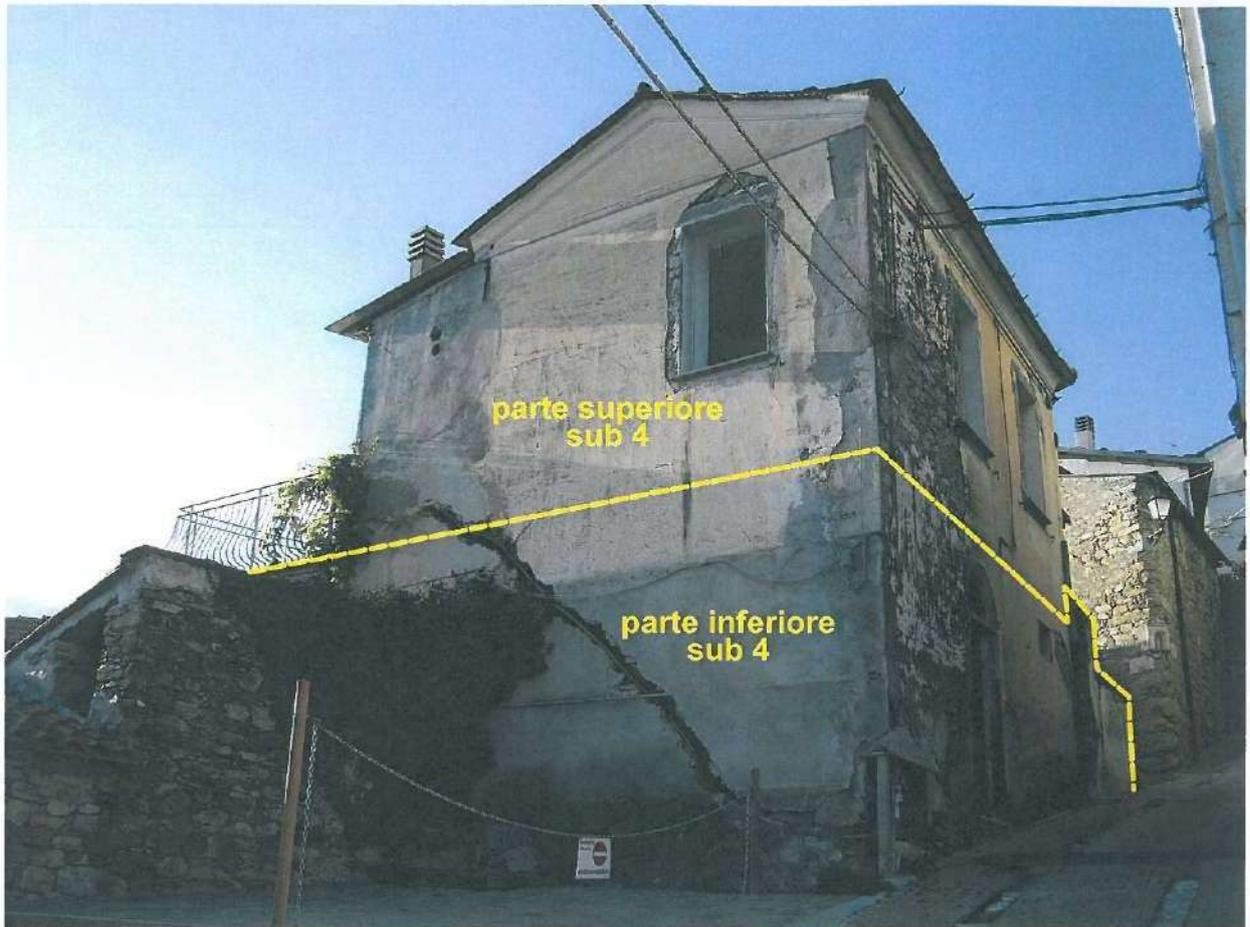
foto 1 - veduta del lato nord-est lungo Via Principale

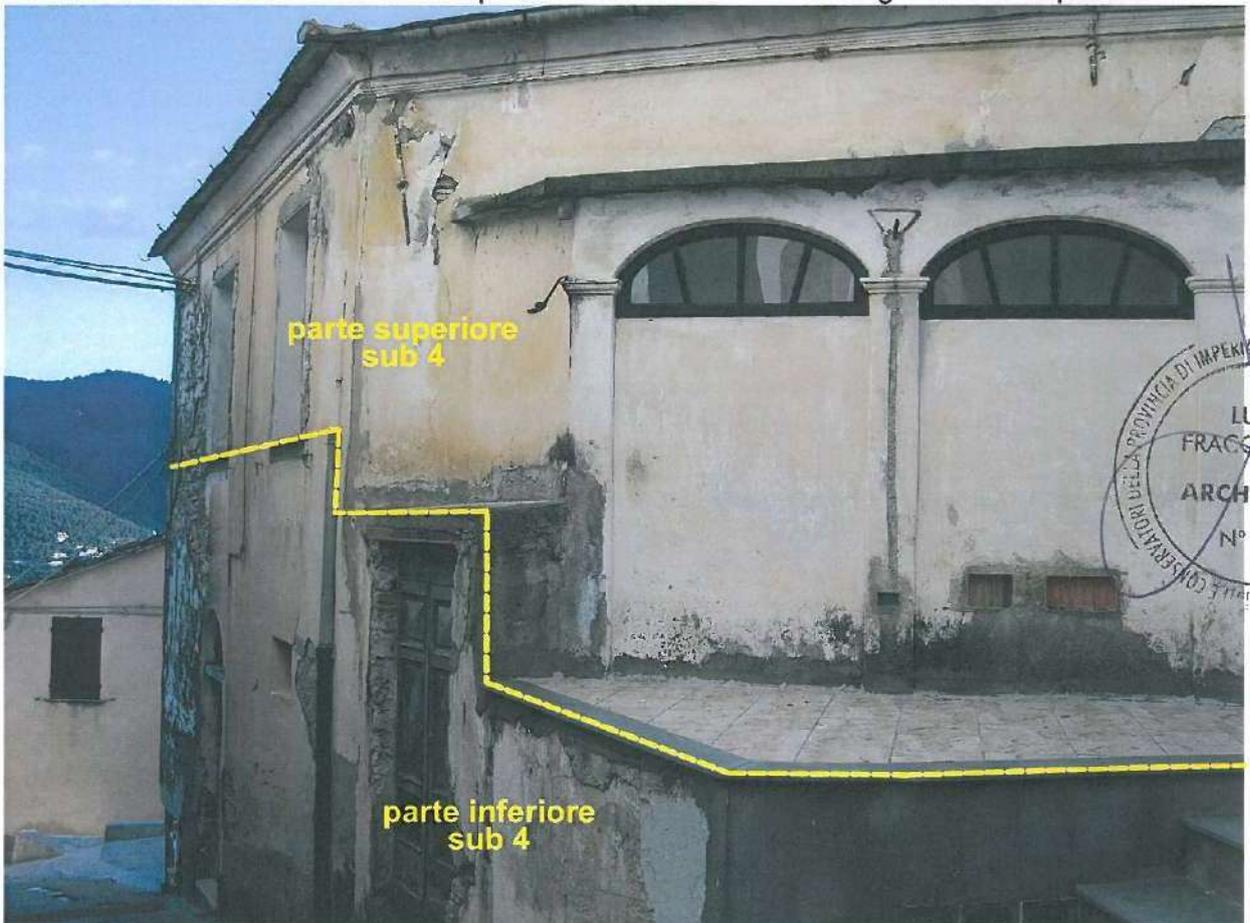
foto 2 - veduta dei due accessi a piano terra sul lato ovest lungo Via Principale

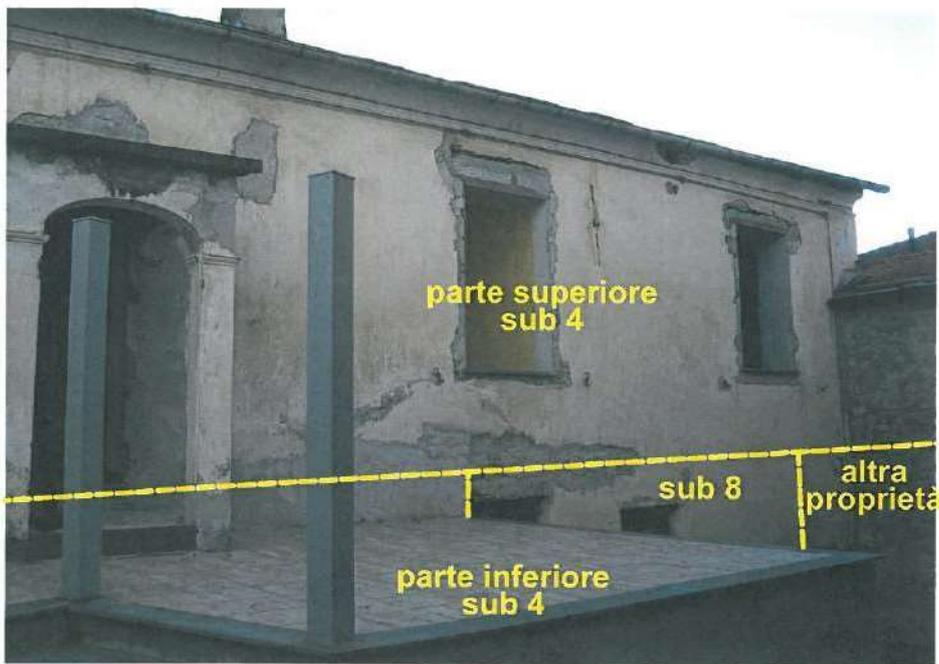
foto 3 - veduta dell'accesso al primo piano sul lato ovest lungo Via Principale

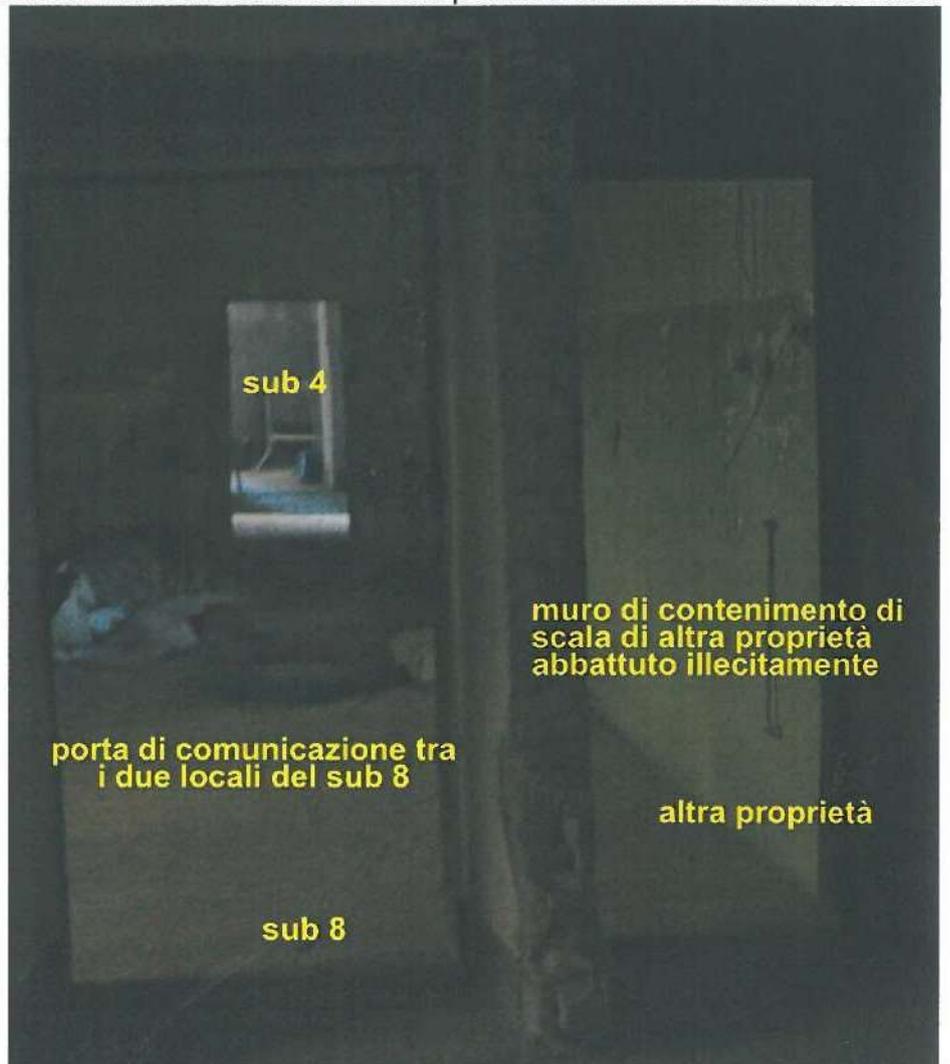
muro di contenimento di
scala di altra proprietà
abbattuto illecitamente

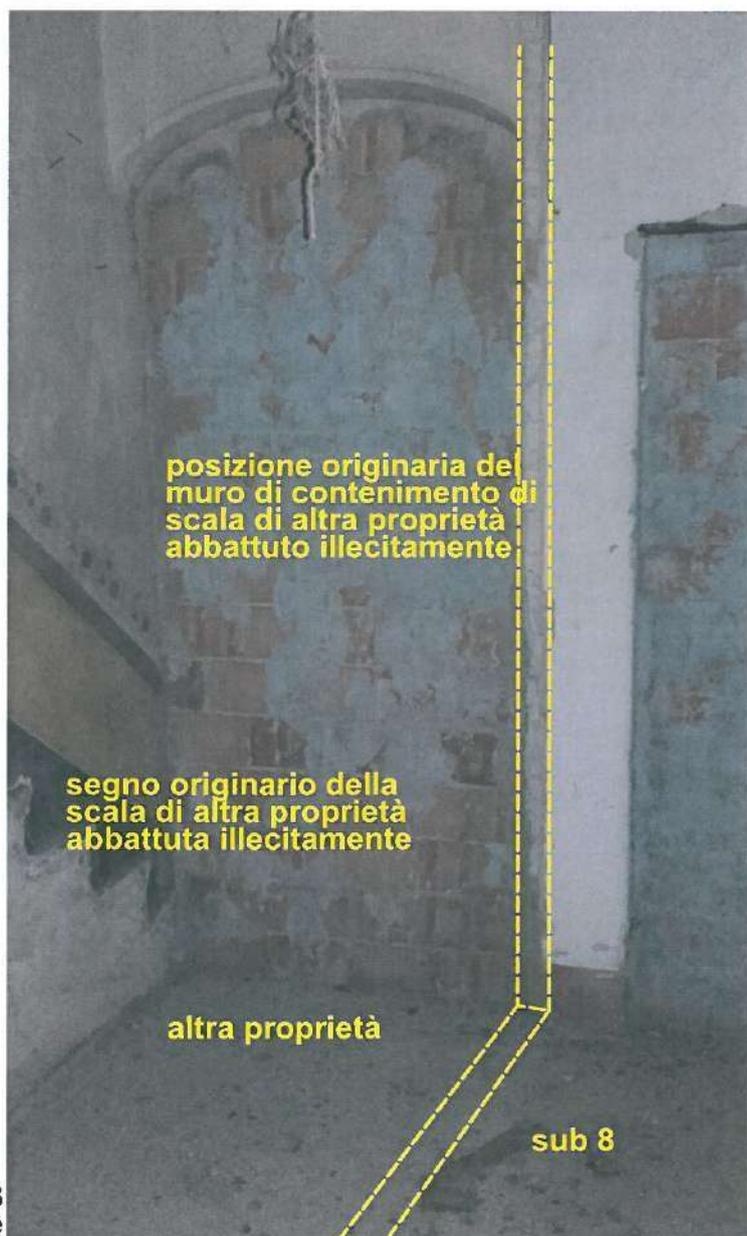
foto 23 - piano terra: muro divisorio tra il sub 8 e altra proprietà abbattuto illecitamente
