Tribunale di Piacenza

Procedura Esecutiva Immobiliare **R.G. 37/2020**

RELAZIONE DEL CONSULENTE TECNICO D'UFFICIO

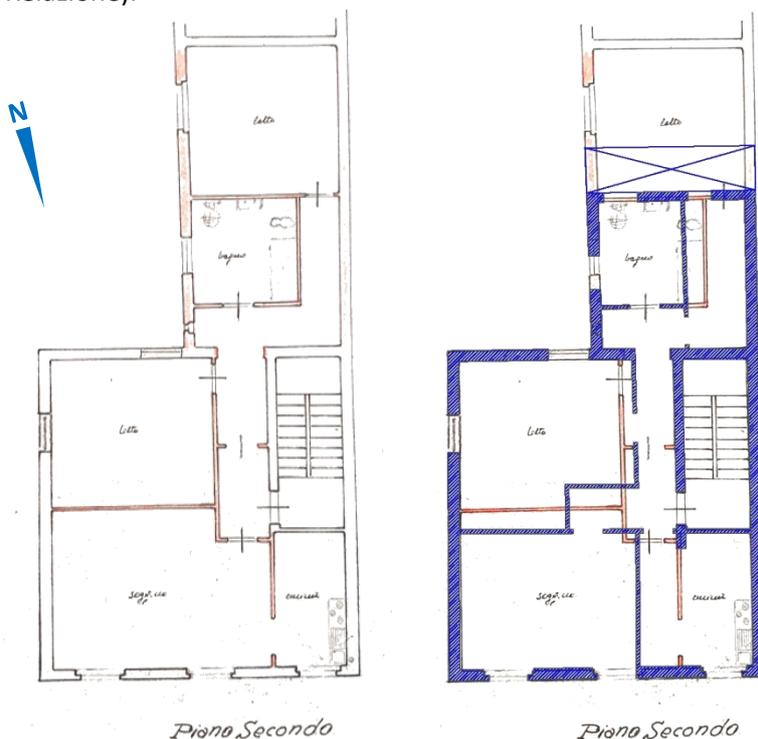
Si evidenzia innanzitutto una differente distribuzione degli ambienti interni, e l'assenza della piccola finestrella nel disimpegno in prossimità del locale identificato come "bagno" (Figura 2 - sinistra).

In planimetria viene inoltre rappresentata la prosecuzione dell'immobile verso il lato sud, con la presenza di un locale identificato come "letto" e di un ulteriore locale confinante, solo parzialmente raffigurato.

In realtà, il fabbricato si interrompe in corrispondenza del muro meridionale che separa il locale "bagno" e l'adiacente corridoio, dal locale "letto" (Figura 2 - destra). Parte di quest'ultimo vano è in realtà occupato dall'esistente balcone, che affaccia sul vuoto (per completezza, si confronti anche la planimetria catastale allegata alla presente Relazione).

Figura 2 - Planimetria di progetto (sinistra) e sovrapposizione in tratteggio blu con quanto rilevato in sede di sopralluogo (destra)

Relativamente alla planimetria allegata alla pratica edilizia, va evidenziato che le pareti divisorie interne e i muri collocati nella porzione meridionale del fabbricato sono rappresentati graficamente con campitura in rosso, colore che nelle tavole comparative di progetto convenzionalmente rappresenta gli elementi di nuova costruzione (in colore giallo, invece, sono normalmente rappresentati gli elementi in demolizione).

A seguito delle verifiche effettuate con il Responsabile dell'Ufficio Tecnico del Comune di Alseno, le difformità rilevate risultano sanabili, fatta salva la verifica dei requisiti igienico-sanitari degli attuali locali bagno e cucina.

Si evidenzia innanzitutto l'errata indicazione dell'orientamento. Il nord si trova in realtà diretto verso la parte inferiore destra della planimetria (si veda il confronto con l'orientamento corretto, rappresentato in Figura 2).

Dalle verifiche effettuate con il Responsabile dell'Ufficio Tecnico del Comune di Alseno, le difformità rilevate risultano sanabili mediante la presentazione di S.C.I.A. in sanatoria e il pagamento di una sanzione, fatta salva la verifica dei requisiti igienico-sanitari degli attuali locali bagno e cucina.

I costi di sanatoria risultano pari al doppio del costo di costruzione relativo alle differenze rilevate, e comunque non inferiore a € 2.000,00, al netto di spese tecniche e diritti di segreteria, così per un totale stimato in **€ 3.000,00** (euro **Tremila/00**).
