TRIBUNALE DI SIRACUSA
SEZIONE FALLIMENTARE

RELAZIONE DI STIMA DEI BENI ACQUISITI ALL'ATTIVO DEL FALLIMENTO

TECNICO STIMATORE
DOTT. ING. CONCETTO CAPODICASA

SIRACUSA, 16 MARZO 2022

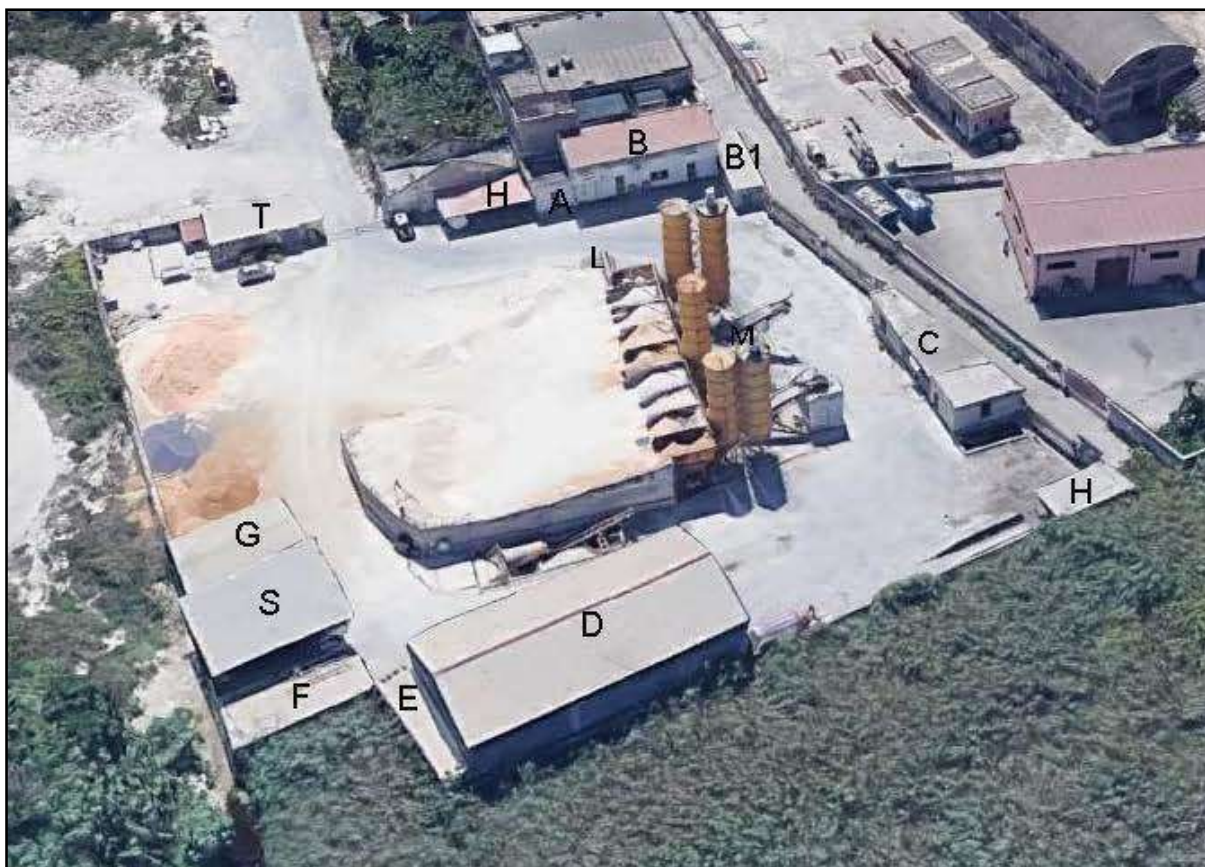
Con riferimento alla foto di seguito riportata, il complesso è costituito da un locale deposito (A), da un
edificio a due livelli adibito a depositi e uffici (B), da un locale adibito a ricovero del serbatoio gasolio

(B1), da un corpo di fabbrica costituito da tre locali deposito (C), da un capannone per ricovero automezzi (D), da tre locali deposito (E, F, G), due tettoie (H) in struttura precaria, da un locale trivella (L), da una struttura prefabbricata adibita a cabina di comando dell'impianto di betonaggio (M), da una tettoia metallica (S) e da un locale magazzino (T).
