TRIBUNALE ORDINARIO DI COMO
R.G. ESEC. n. 94-2024

Fotografie scattate nel sopralluogo effettuati il giorno 02/08/2024

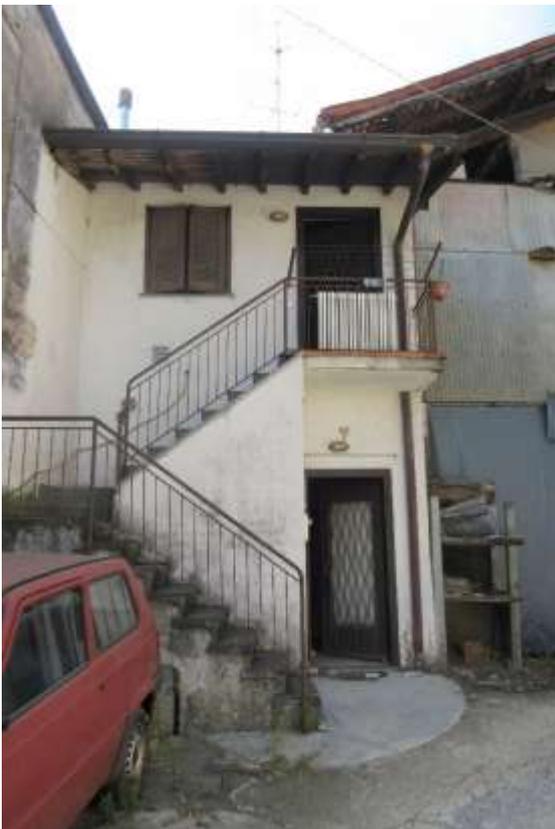
Porzione di fabbricato oggetto d'execuzione, con unico prospetto aperto sull'ingresso della corte comune, mentre gli altri tre lati sono in aderenza con altri fabbricati

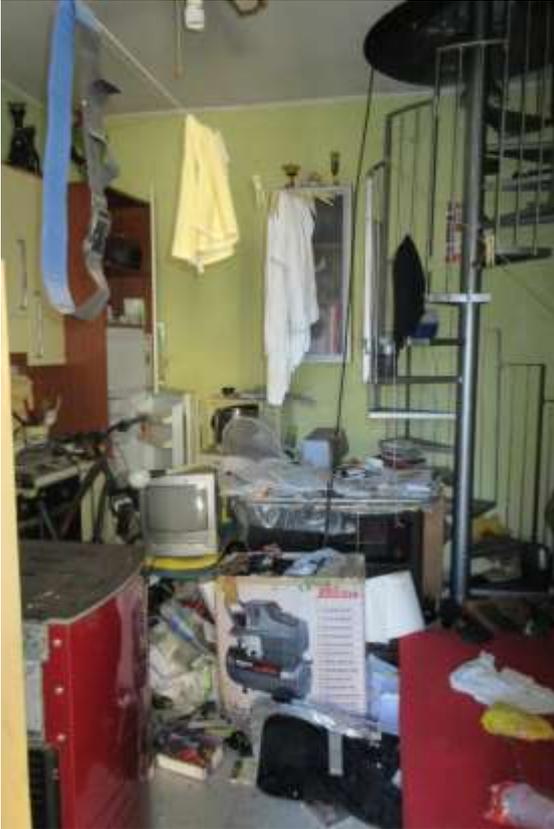
Locale soggiorno con angolo cottura con scala a chioccola di collegamento con il locale sovrastante; nel sopralluogo si è rilevato che all'interno di tutta l'abitazione è presente diverso materiale accatastato alla rinfusa

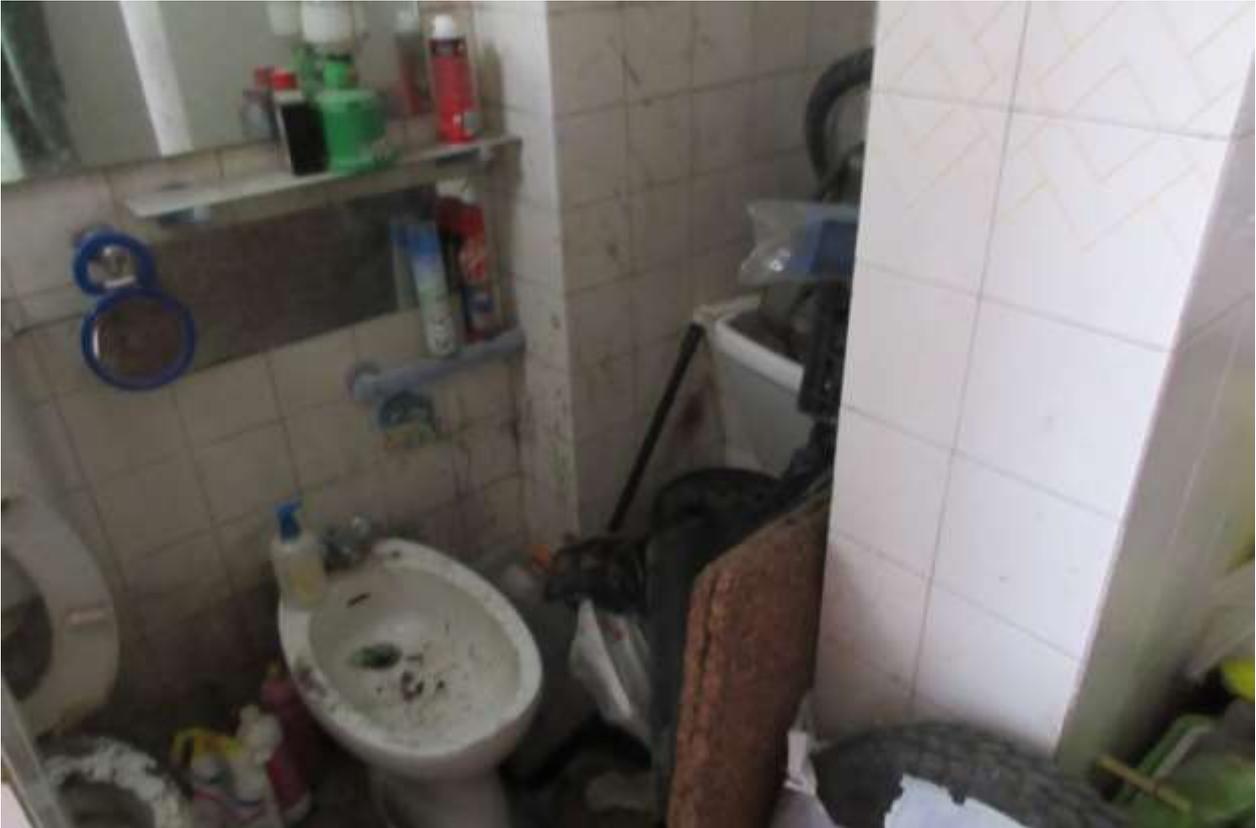
Locale W.C. in pessime condizioni di manutenzioni con segni di rigurgito dalla tazza w.c.

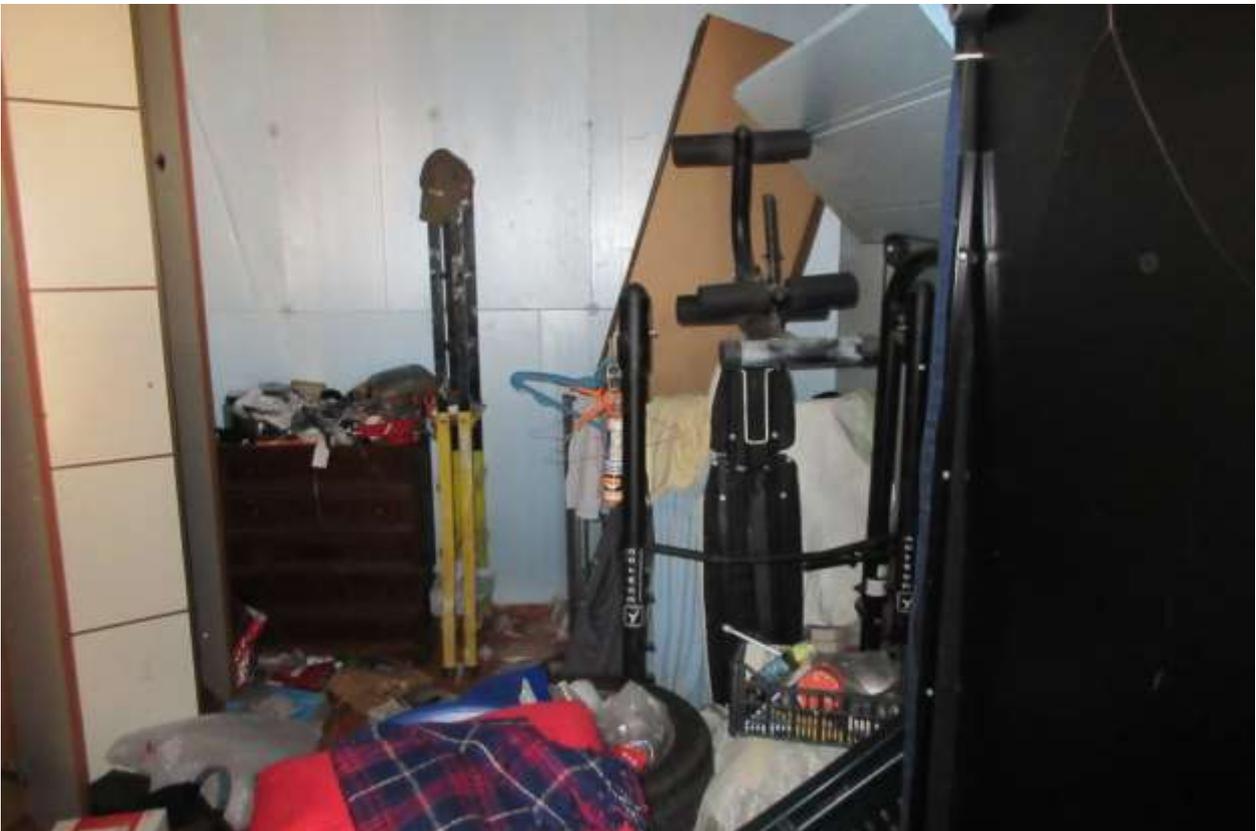
Come per gli altri locali dell'abitazione, è presente una quantità indescrivibile di materiale di varia natura accatastato alla rinfusa negli armadi e sul pavimento

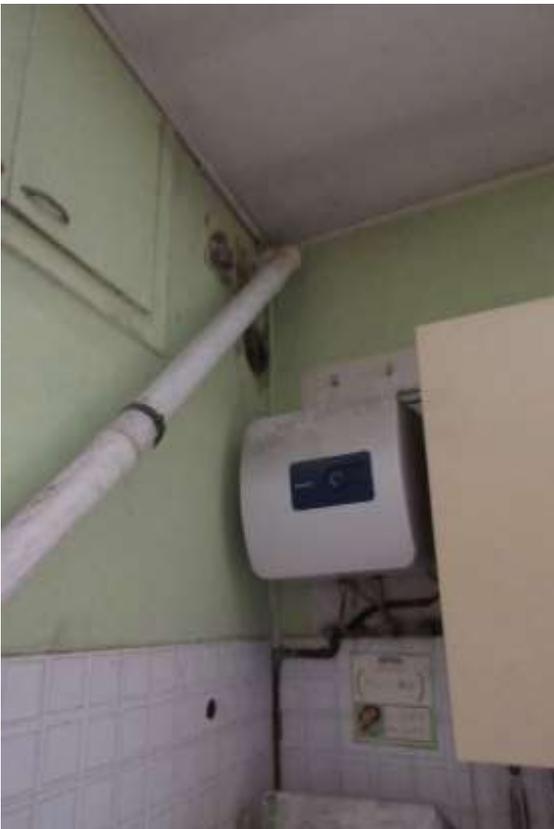
L'appartamento non è riscaldato, l'esecutato provvedeva a riscaldare gli ambienti con una stufa a pellet; nella fotografia è visibile il tubo di scarico.

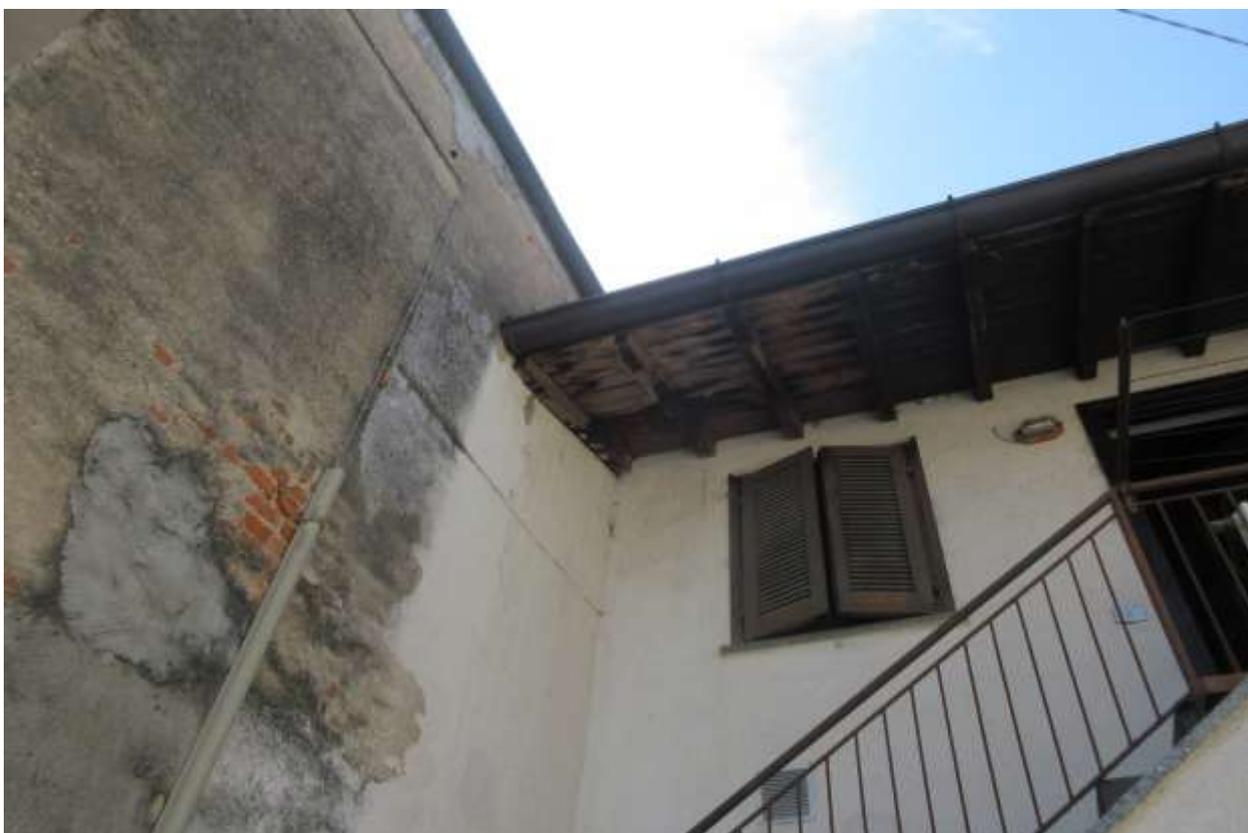
Sono visibili segni inequivocabili d'infiltrazioni sulla gronda del fabbricato

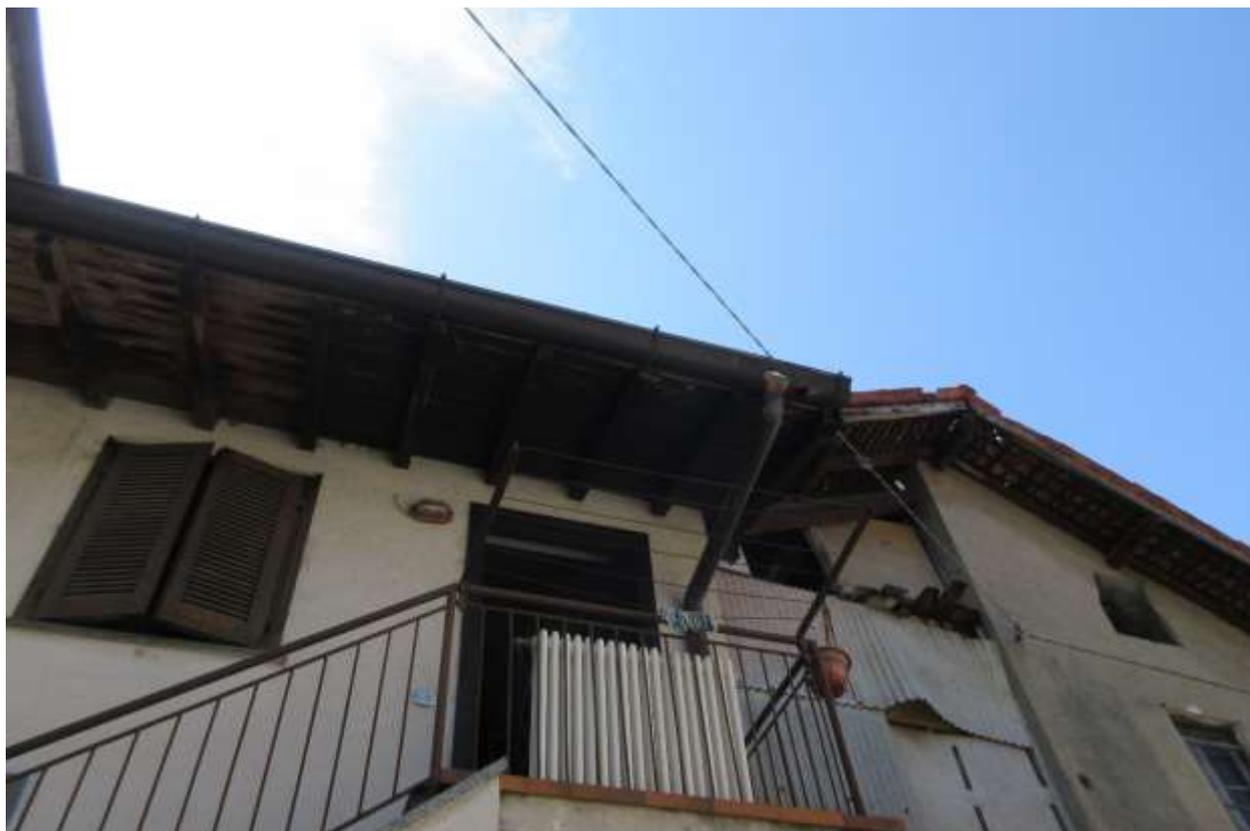
La lattoneria del tetto risulta bucata in diversi punti

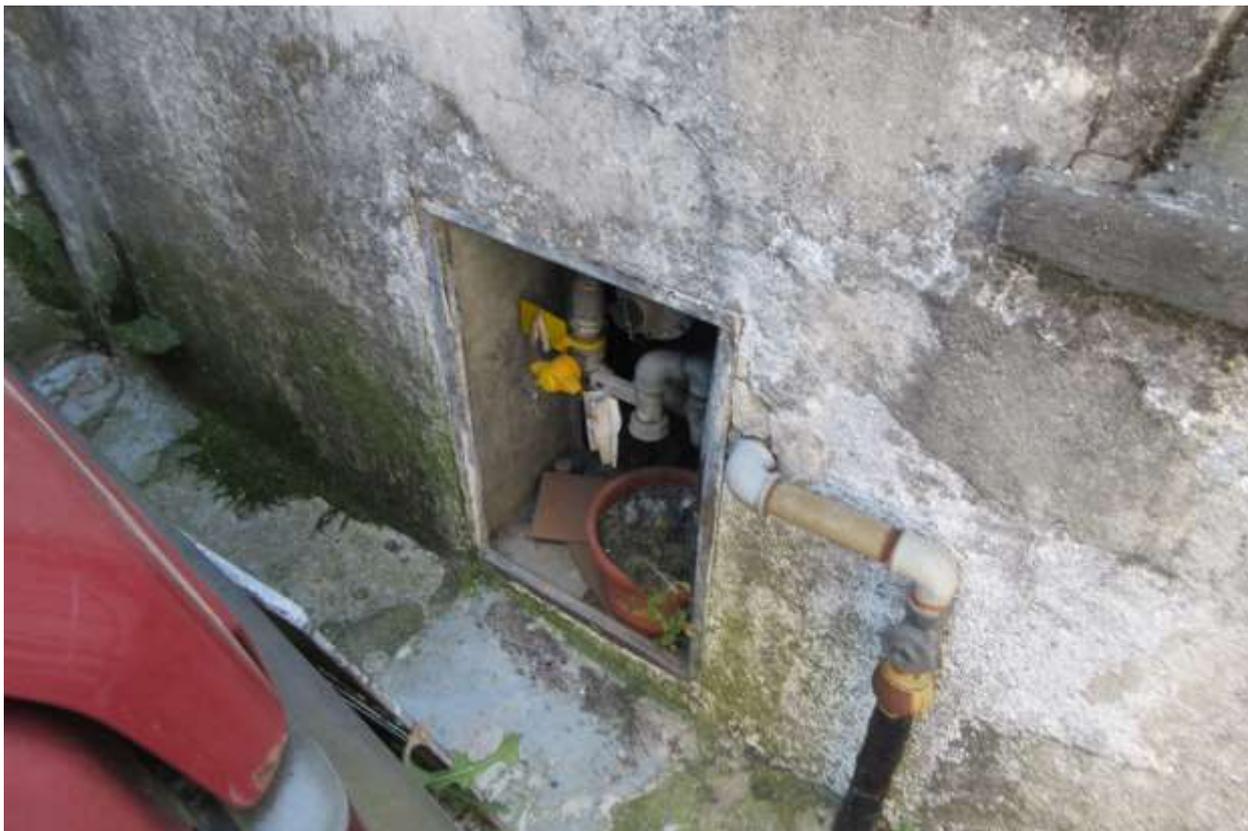
La ditta erogatrice del gas metano ha rimosso il contatore

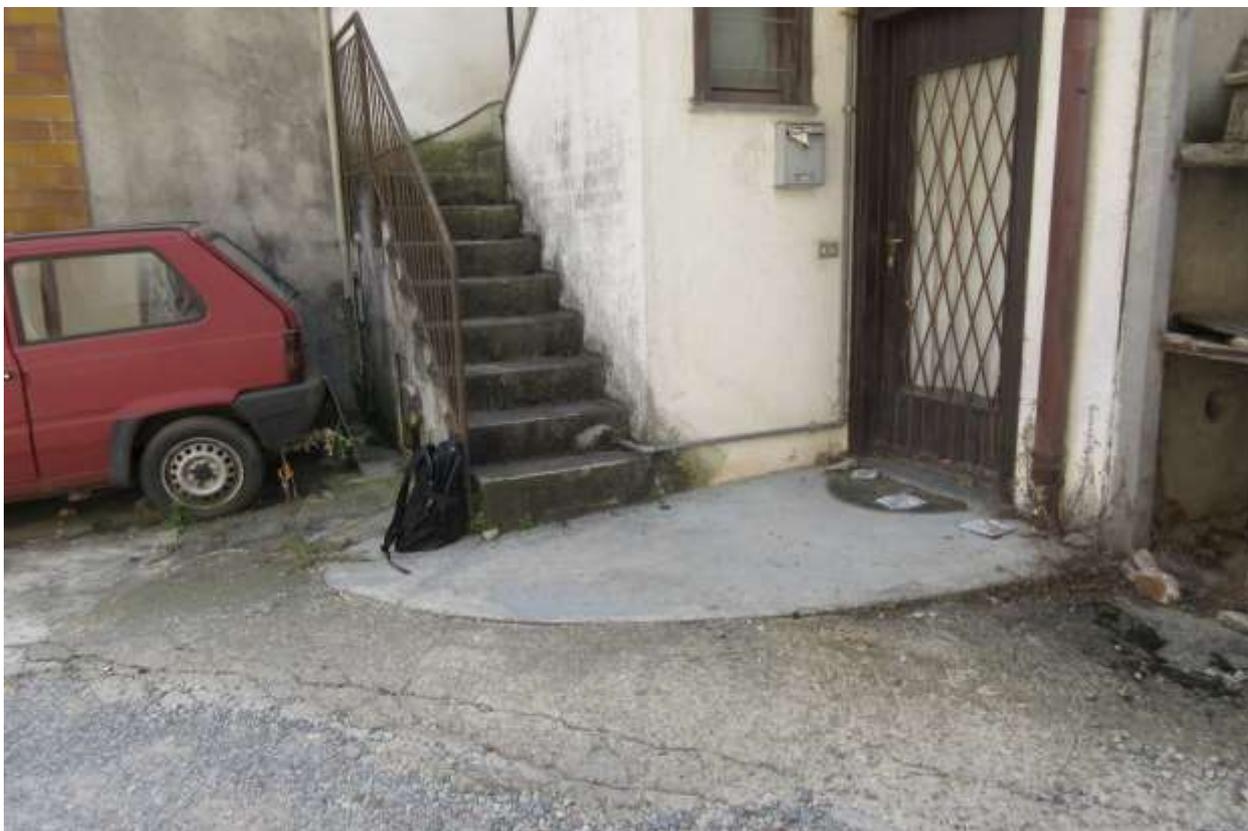
Dalla planimetria catastale non risulta di proprietà la porzione di terreno antistante il fabbricato, anche se risulta pavimentata con un battuto di cemento.
