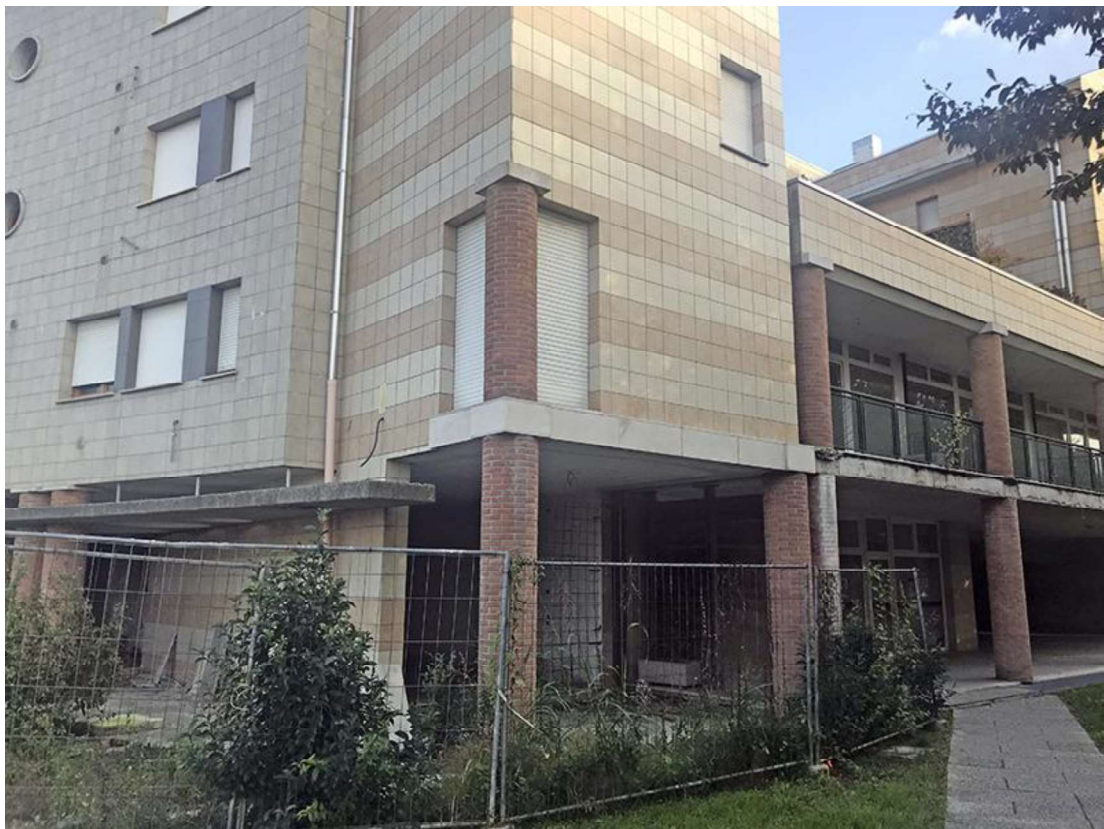
*La parte adiacente all'angolo di edificio mai ultimata.*

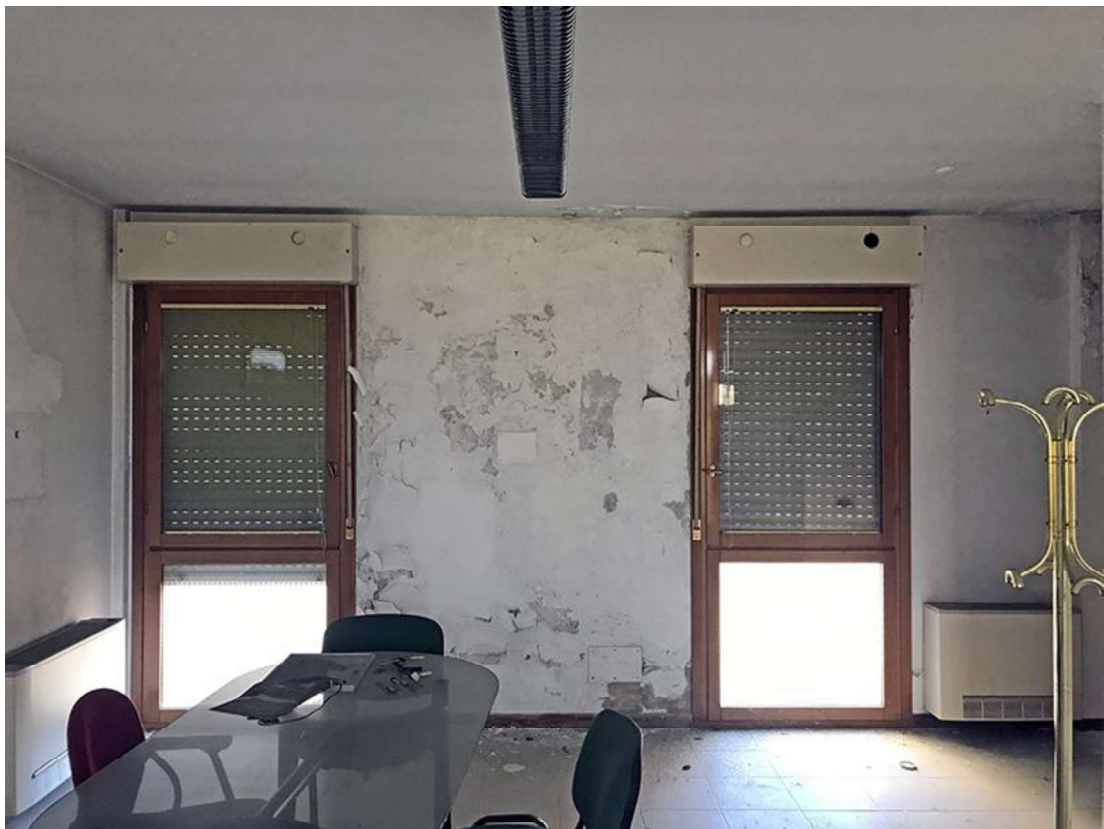
*La parete ad est dell'ufficio sub60 con i problemi di infiltrazione.*

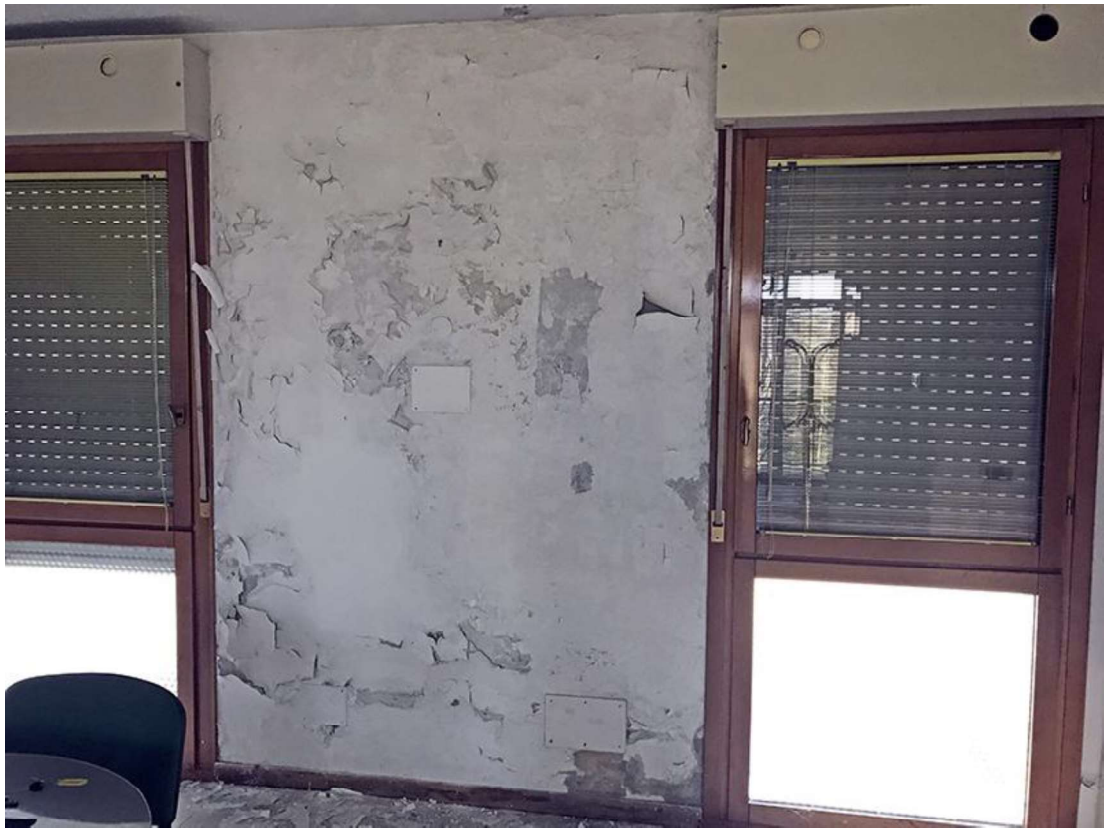
*La parete ad est dell'ufficio sub60 con i problemi di infiltrazione.*

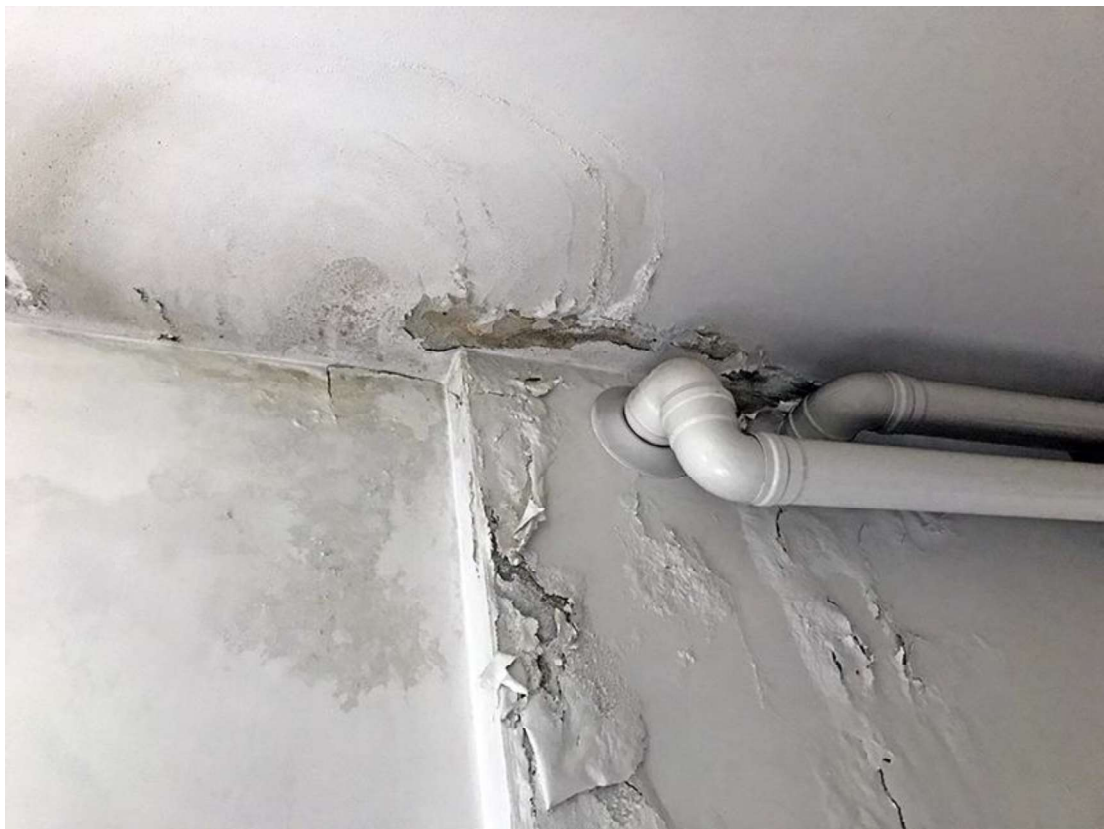
*L'uscita della caldaia dell'ufficio sub60 con i problemi di infiltrazione.*
