TRIBUNALE DI ALESSANDRIA

Liquidazione giudiziale n. 42/2024

GIUDIZIO DI CONGRUITA'

Liquidazione Giudiziale n. 42/2024 del Tribunale di Alessandria

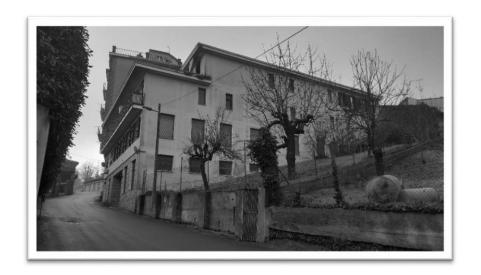
FOTOGRAMMA N. 1 - Palazzina in cui è inserito l'alloggio di cui si tratta.

L' edificio è posto in zona periferica di scarso pregio (vedasi fotogramma n.1)

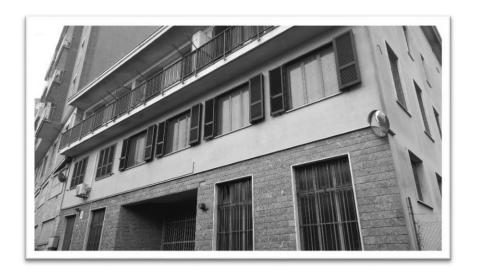
FOTOGRAMMA N. 2 - Particolare della facciata.

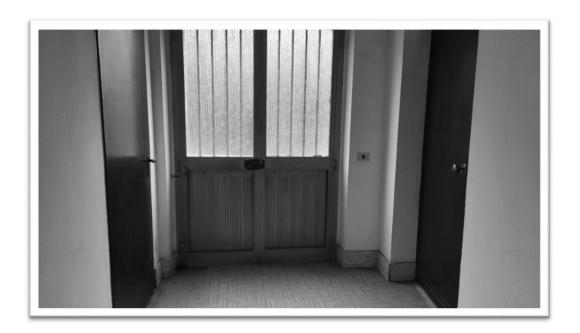
FOTOGRAMMA N. 3 - Vano di ingresso comune dal quale si diparte la scala che conduce all'alloggio.

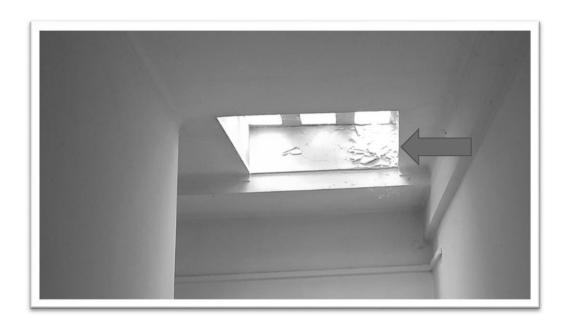
FOTOGRAMMA N. 3 - La muratura a ridosso del lucernaio della scala è risultata macchiata

a causa di presumibili infiltrazioni di acqua piovana.

Le murature perimetrali sono prive di isolamento termico e la copertura è rappresentata da un lastrico solare che reca i ben noti rischi riconducibili alla raccolta delle acque meteoriche.

A questo proposito , durante l'accesso, ha lamentato ricorrenti infiltrazioni di acqua piovana.

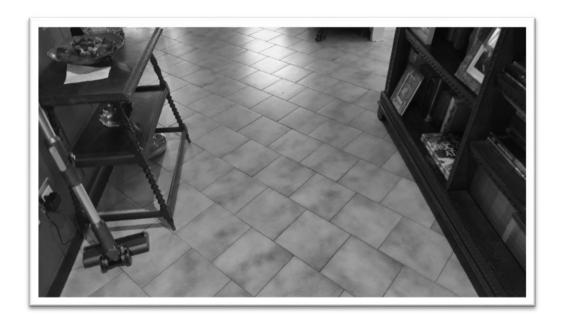
FOTOGRAMMA N. 4 - Interno dell' alloggio. I pavimento sono realizzati con semplici piastrelle di gres ceramico

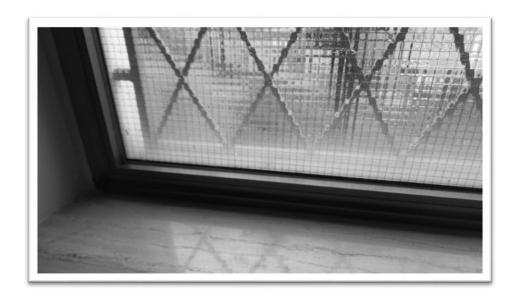
FOTOGRAMMA N. 5 - Particolare di uno dei serramenti esterni che sono risultati di scarso pregio (alluminio e vetro semplice)

realizzati negli anni 80 e quindi non rispondenti alle attuali norme regionali e nazionali in fatto di risparmio energetico.

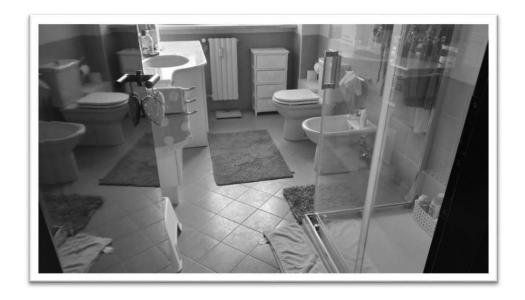
FOTOGRAMMA N. 6 - Servizio igienico di semplice fattura seppur completo.

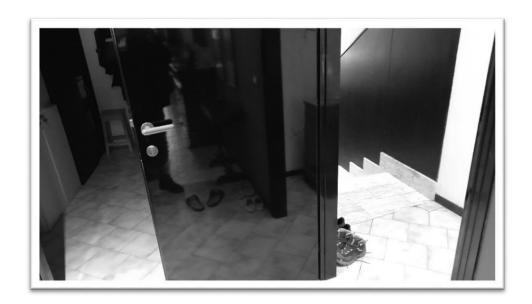
FOTOGRAMMA N. 7 - Porta d' ingresso non adeguata. Si tratta di un serramento semplice non blindato.
