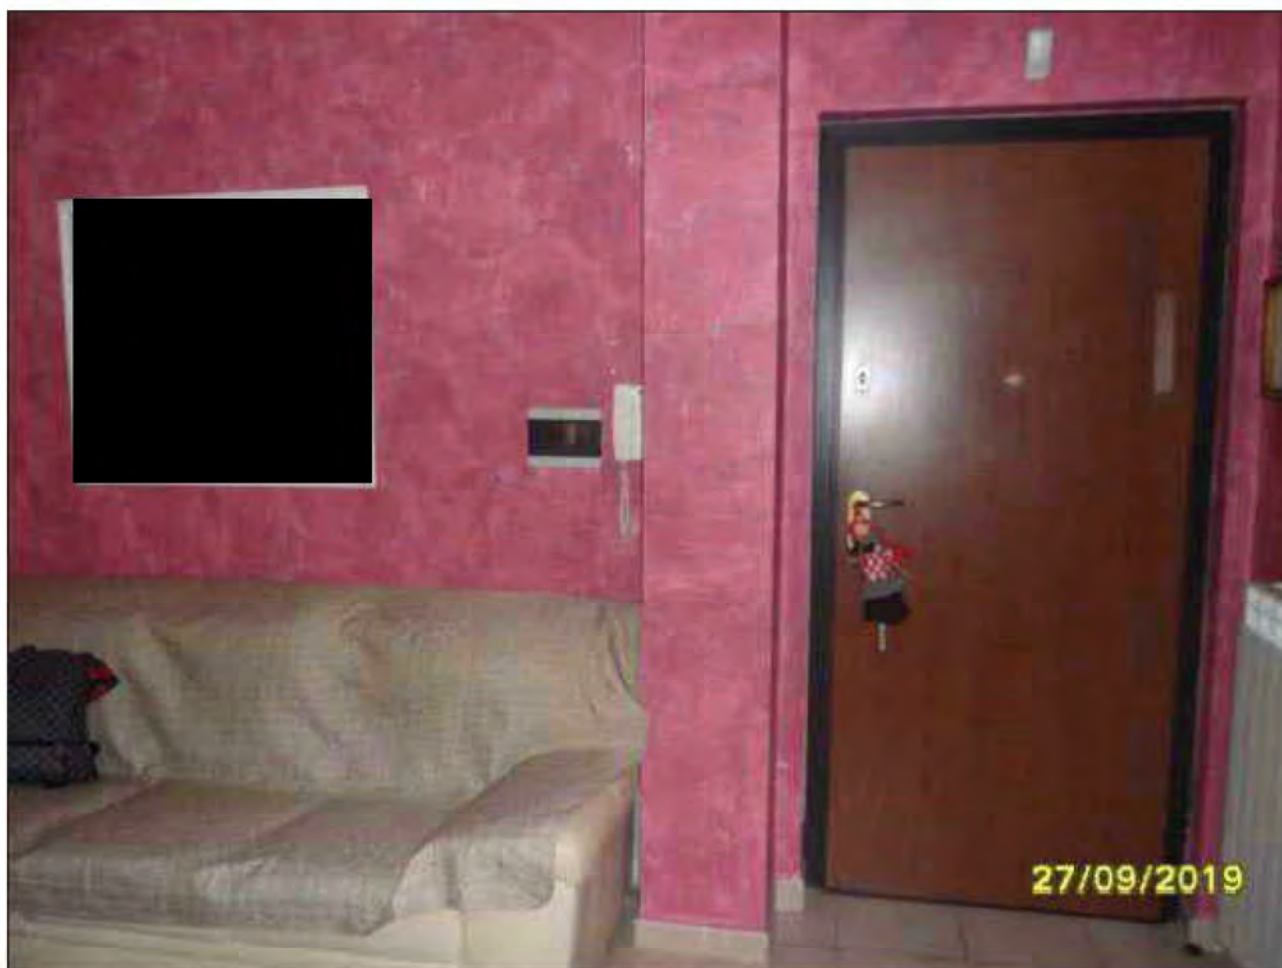
Fotografia n.1: Portoncino di accesso all'immobile; foto scattata dall'ingresso/soggiorno.

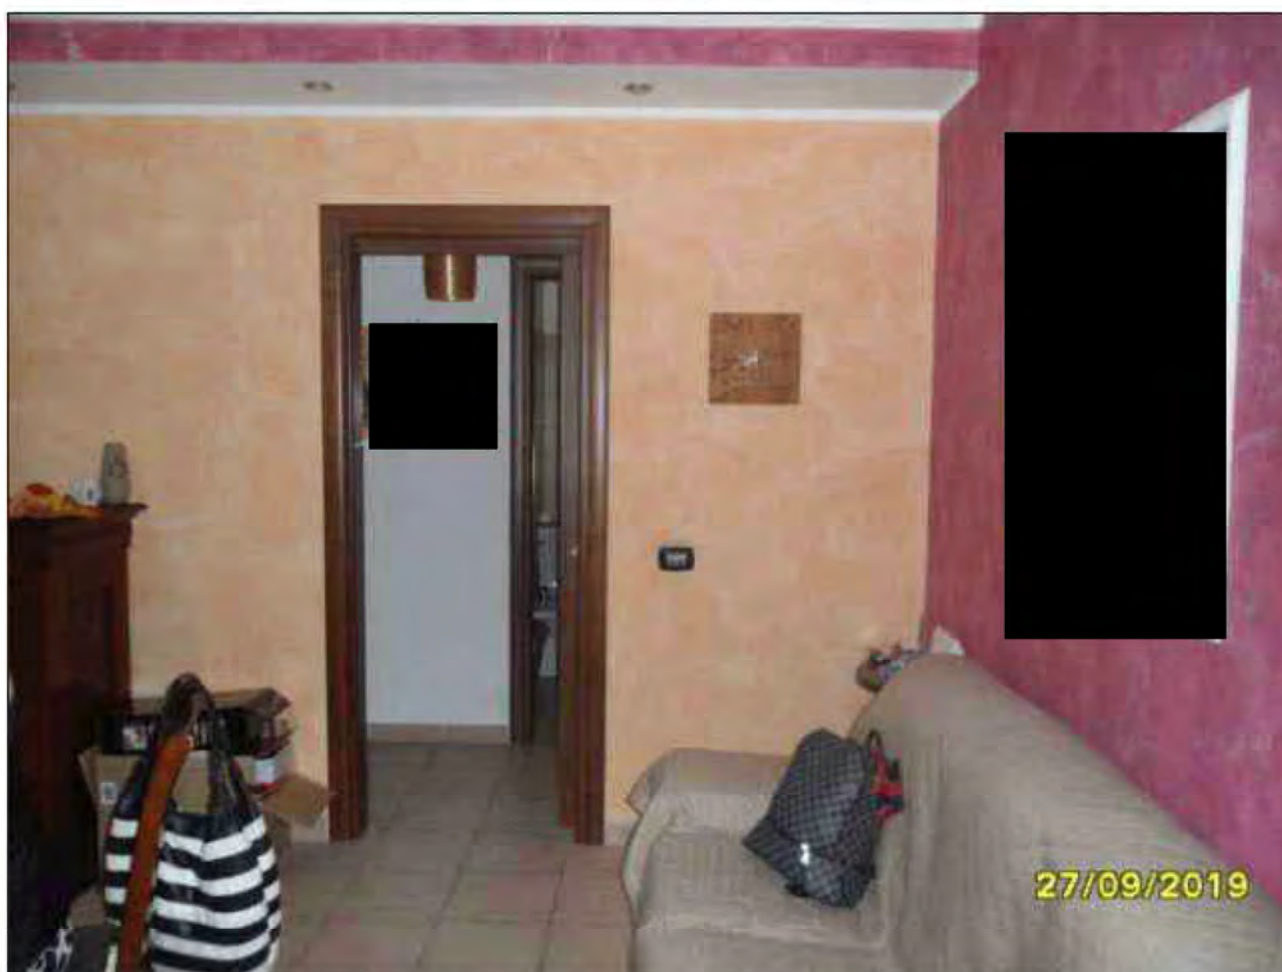
Fotografia n.2: Ingresso/soggiorno con visione di porta che adduce al disimpegno.

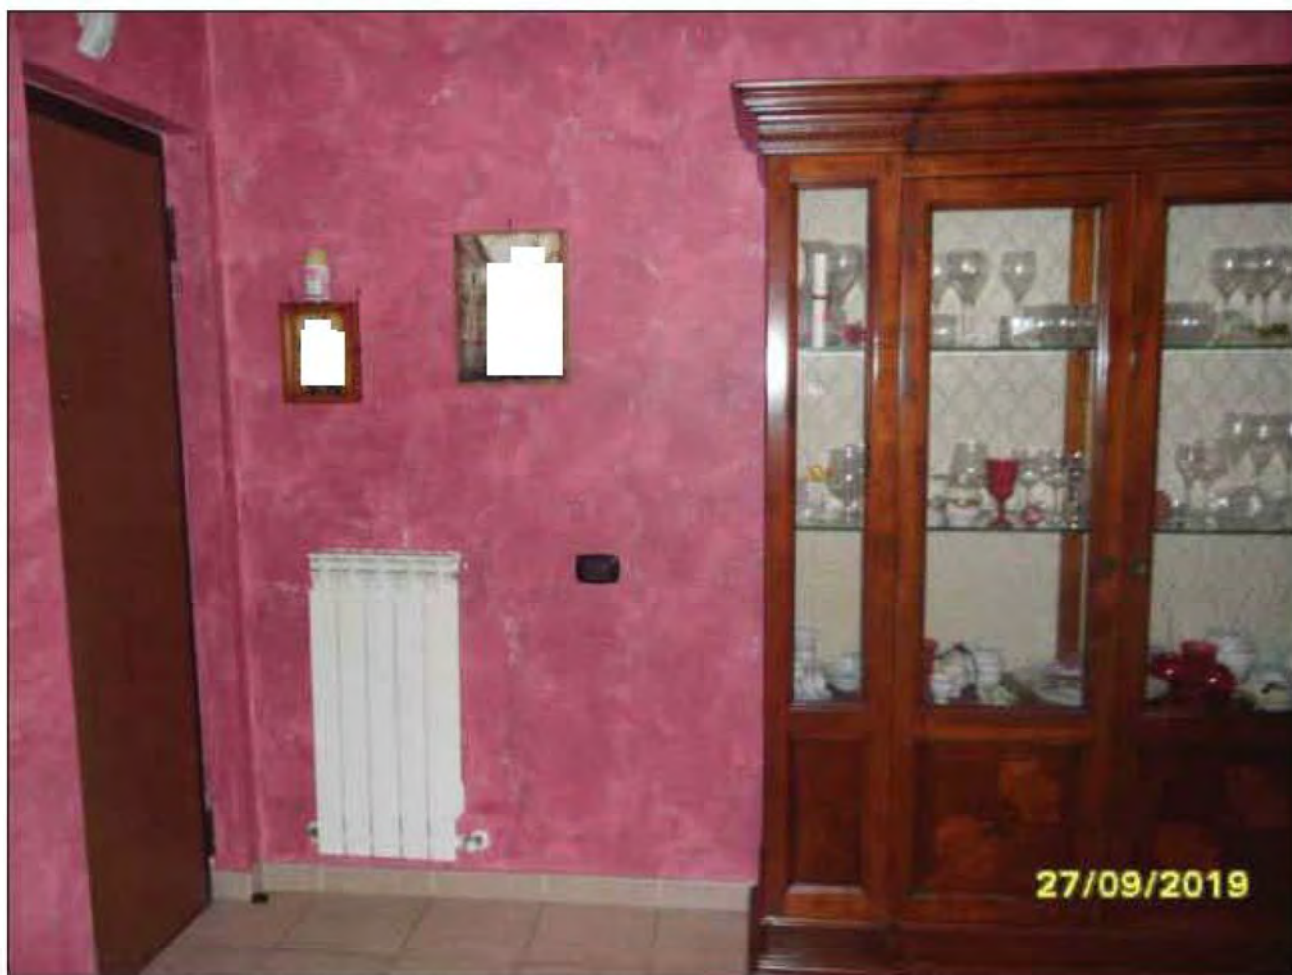
Fotografia n.3: Ingresso/soggiorno con visione del portoncino di ingresso all'abitazione.

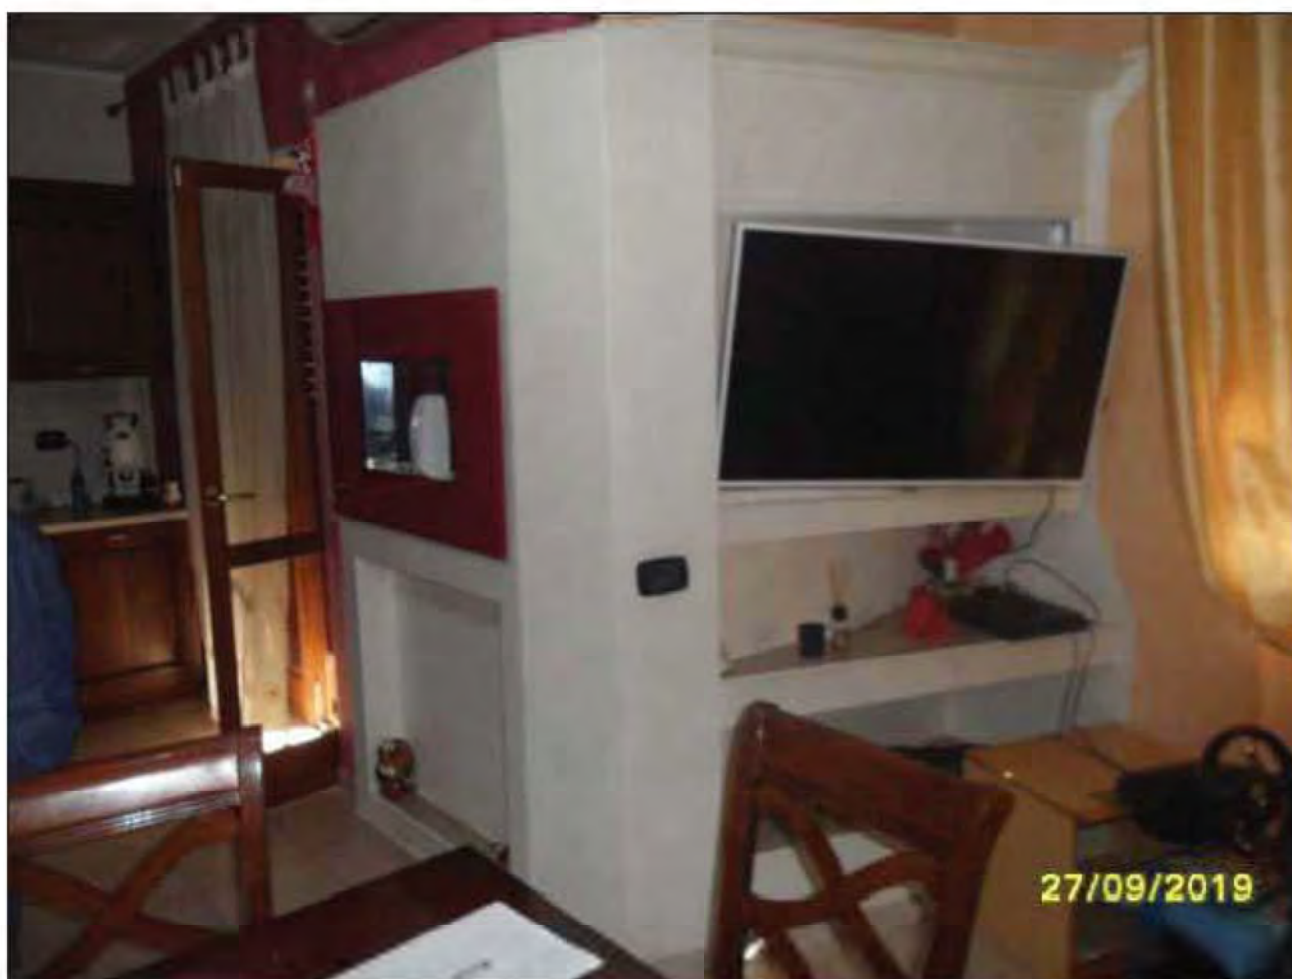
Fotografia n.4: Ingresso/soggiorno con visione di parete attrezzata e balcone su lato Est dell'abitazione.

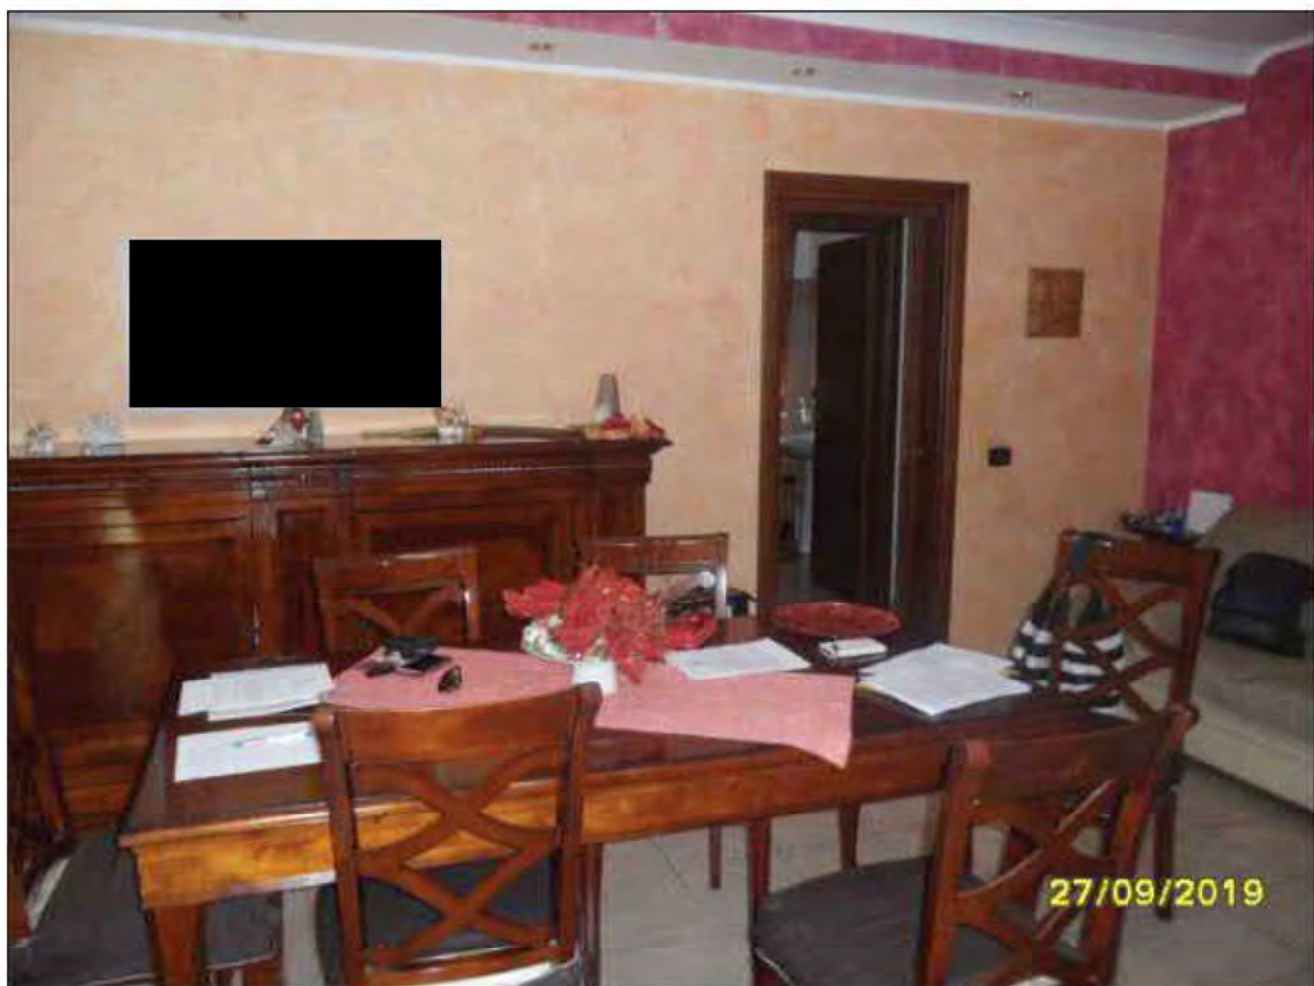
Fotografia n.5: Ingresso/soggiorno con visione dell'ambiente e della porta che adduce al disimpegno.

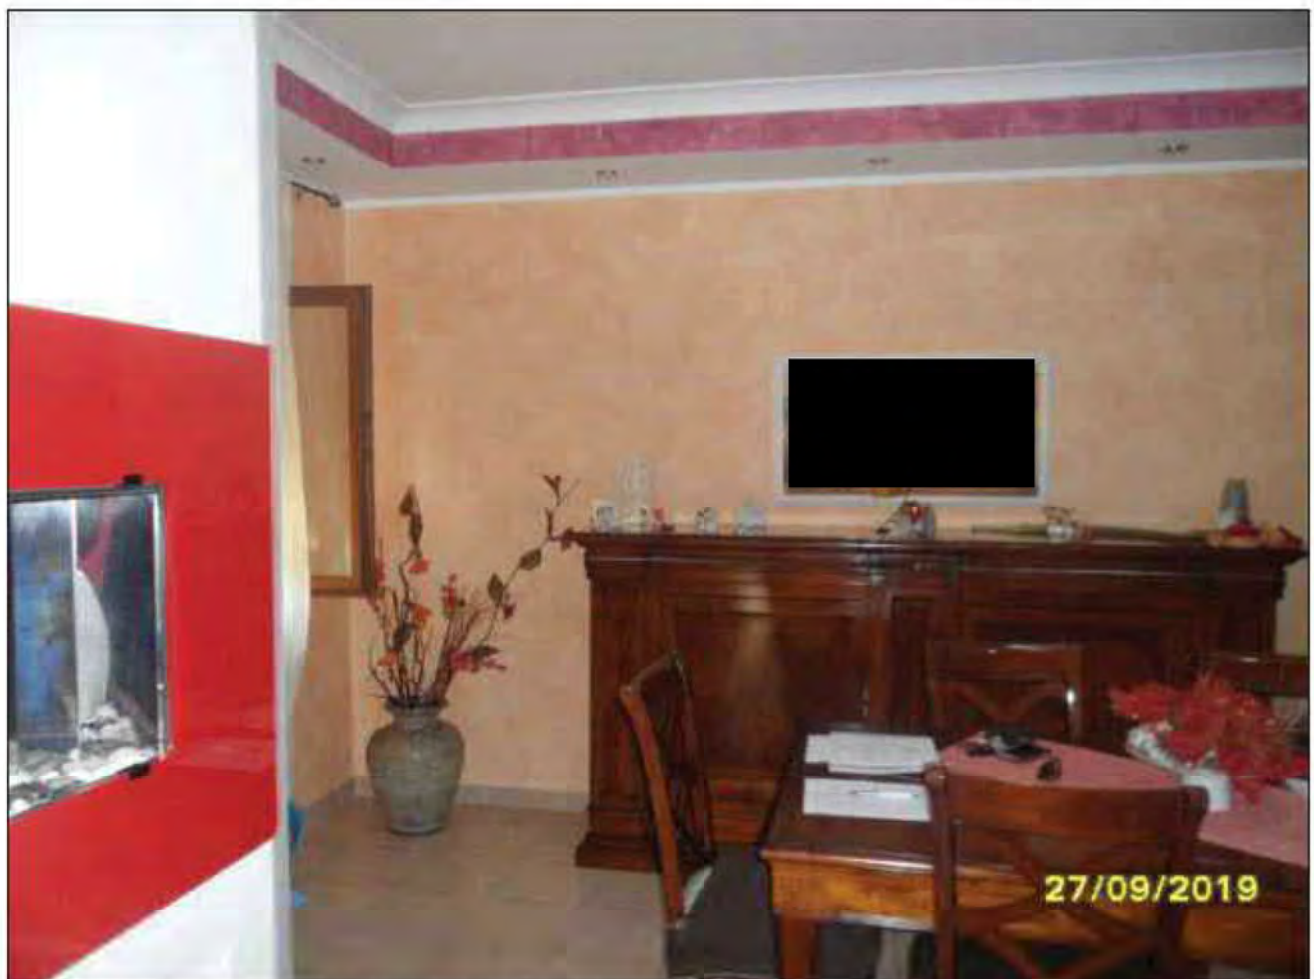
Fotografia n.6: Ingresso/soggiorno con visione ambiente: piastrelle, battiscopa, intonaco, pittura, profilo cartongesso etc..

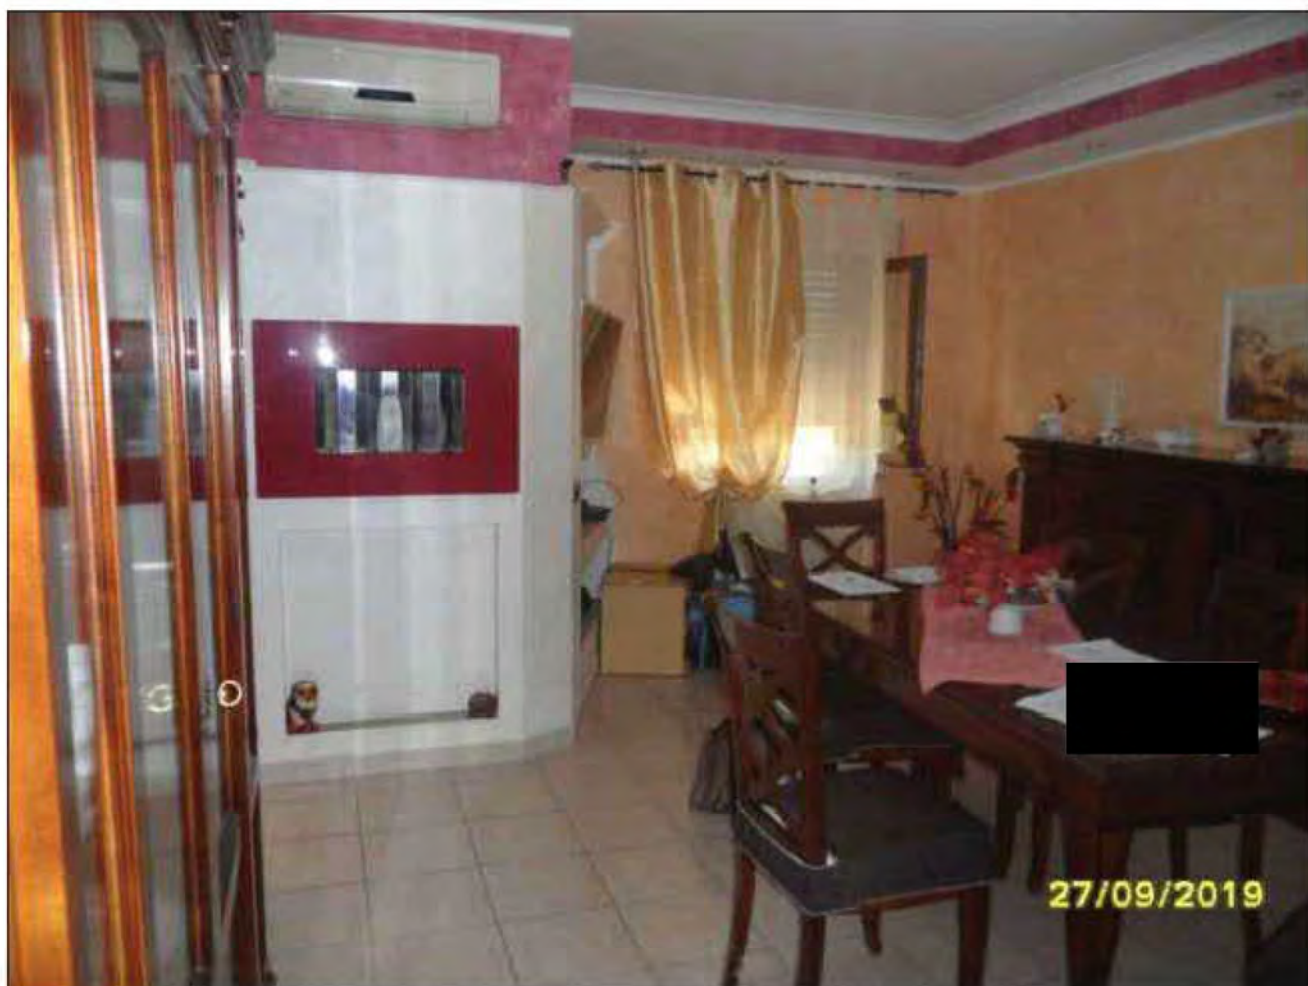
Fotografia n.7: Ingresso/soggiorno con visione finestra su lato Est dell'abitazione civile.

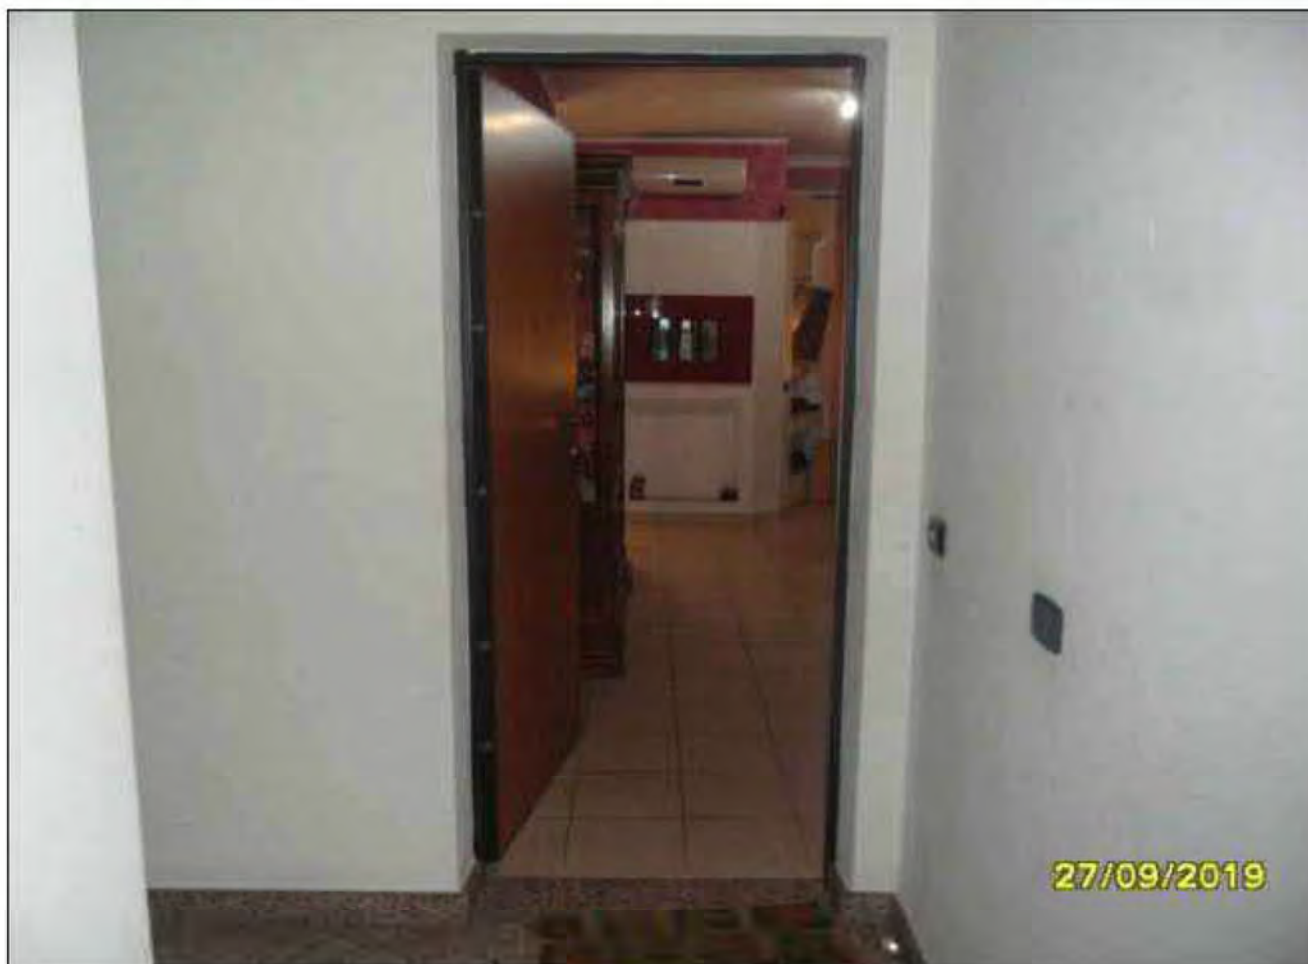
Fotografia n.8: Ingresso all'abitazione: foto scattata dal vano scala condominiale.

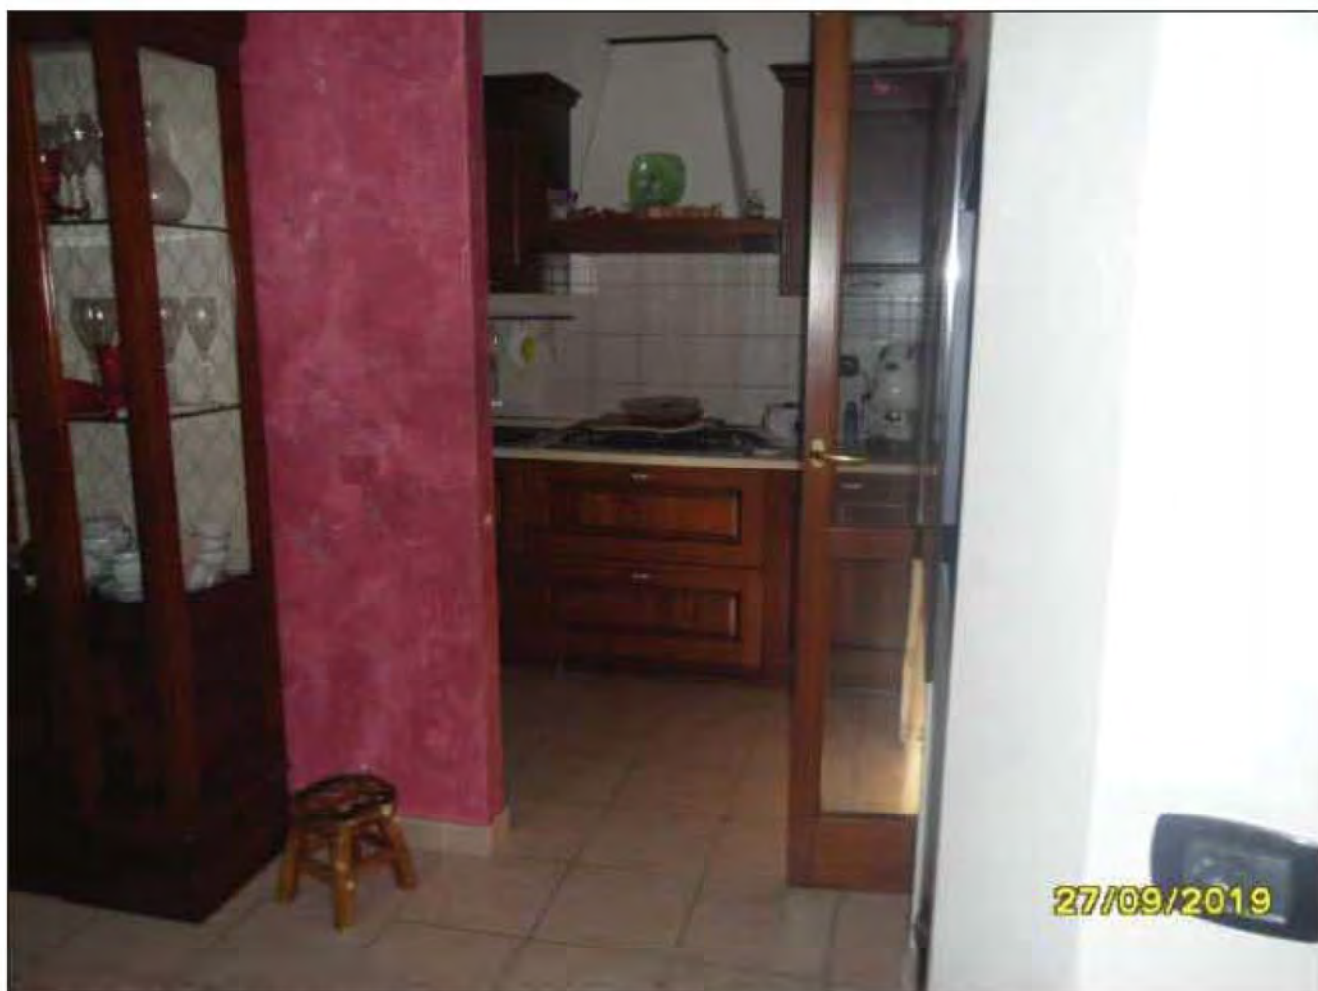
Fotografia n.9: Ingresso/soggiorno con visione su cucina dell'abitazione.

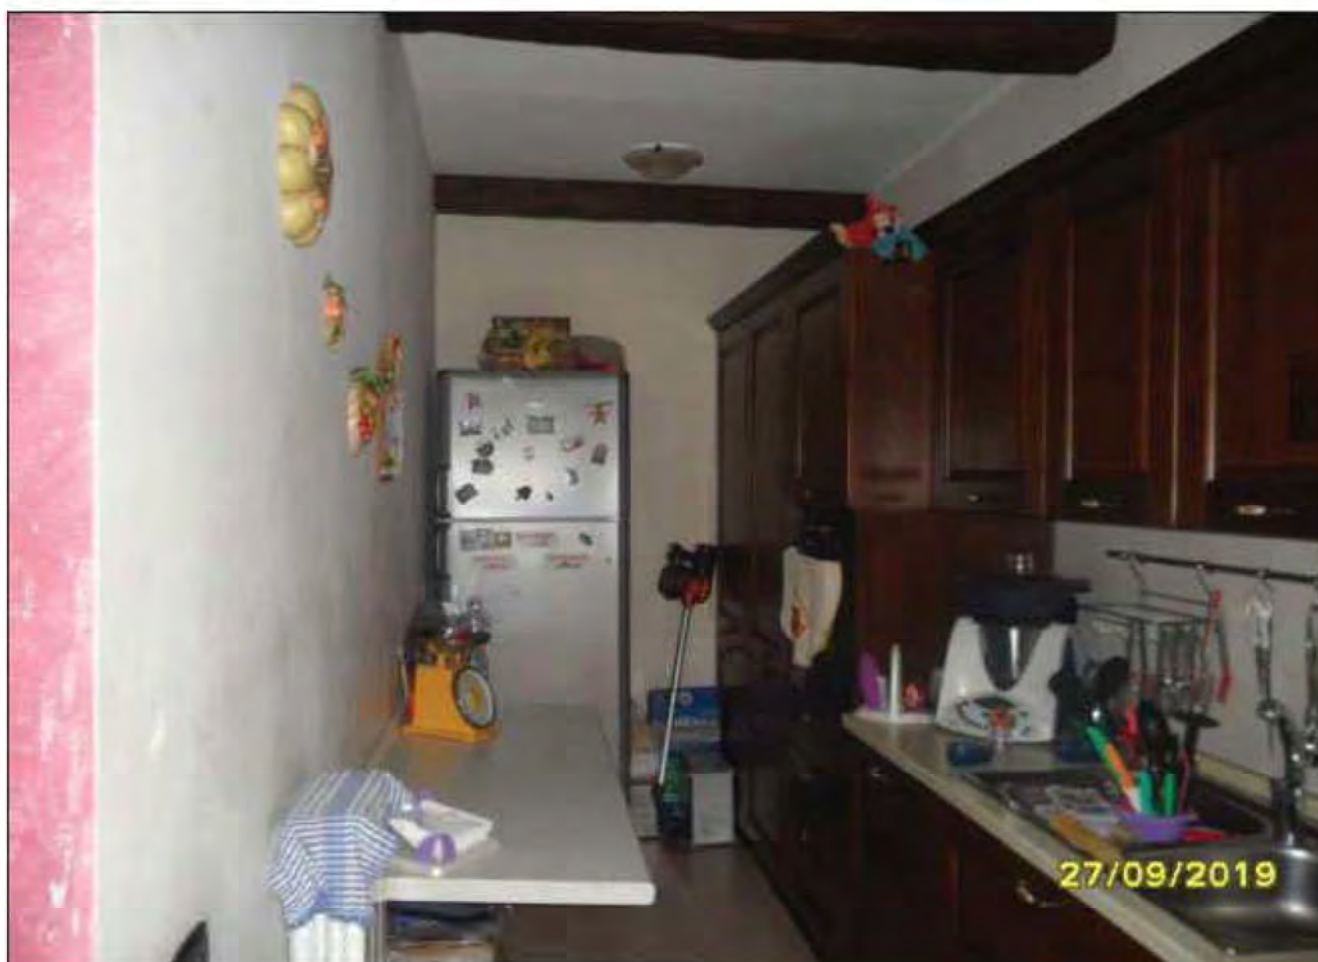
Fotografia n.10: Vista della cucina dell'abitazione.

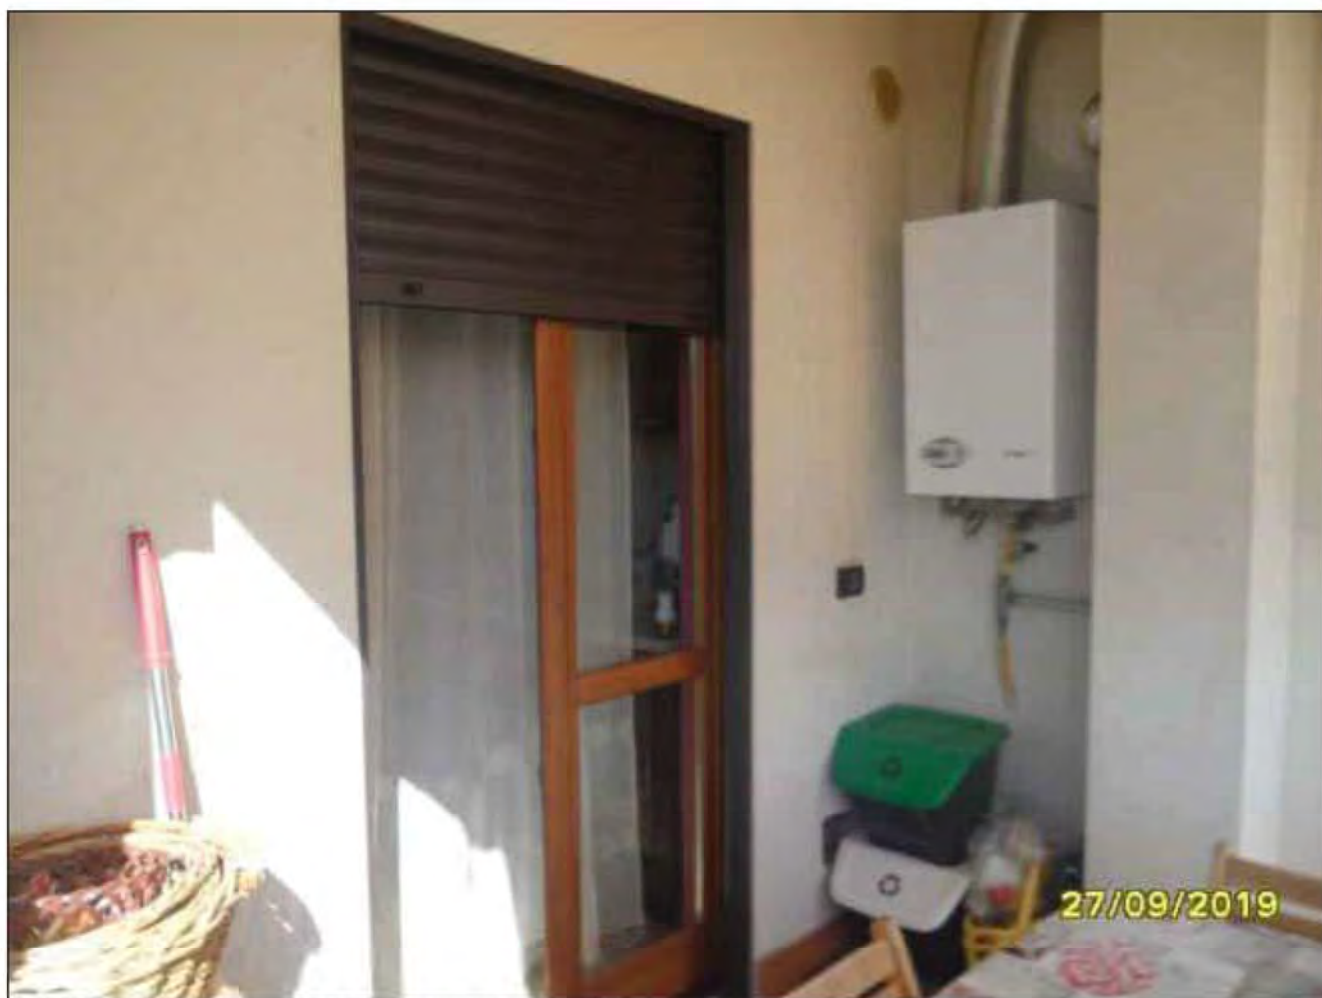
Fotografia n.11: Vista del balcone attestato sulla cucina, sul lato Est dell'immobile.

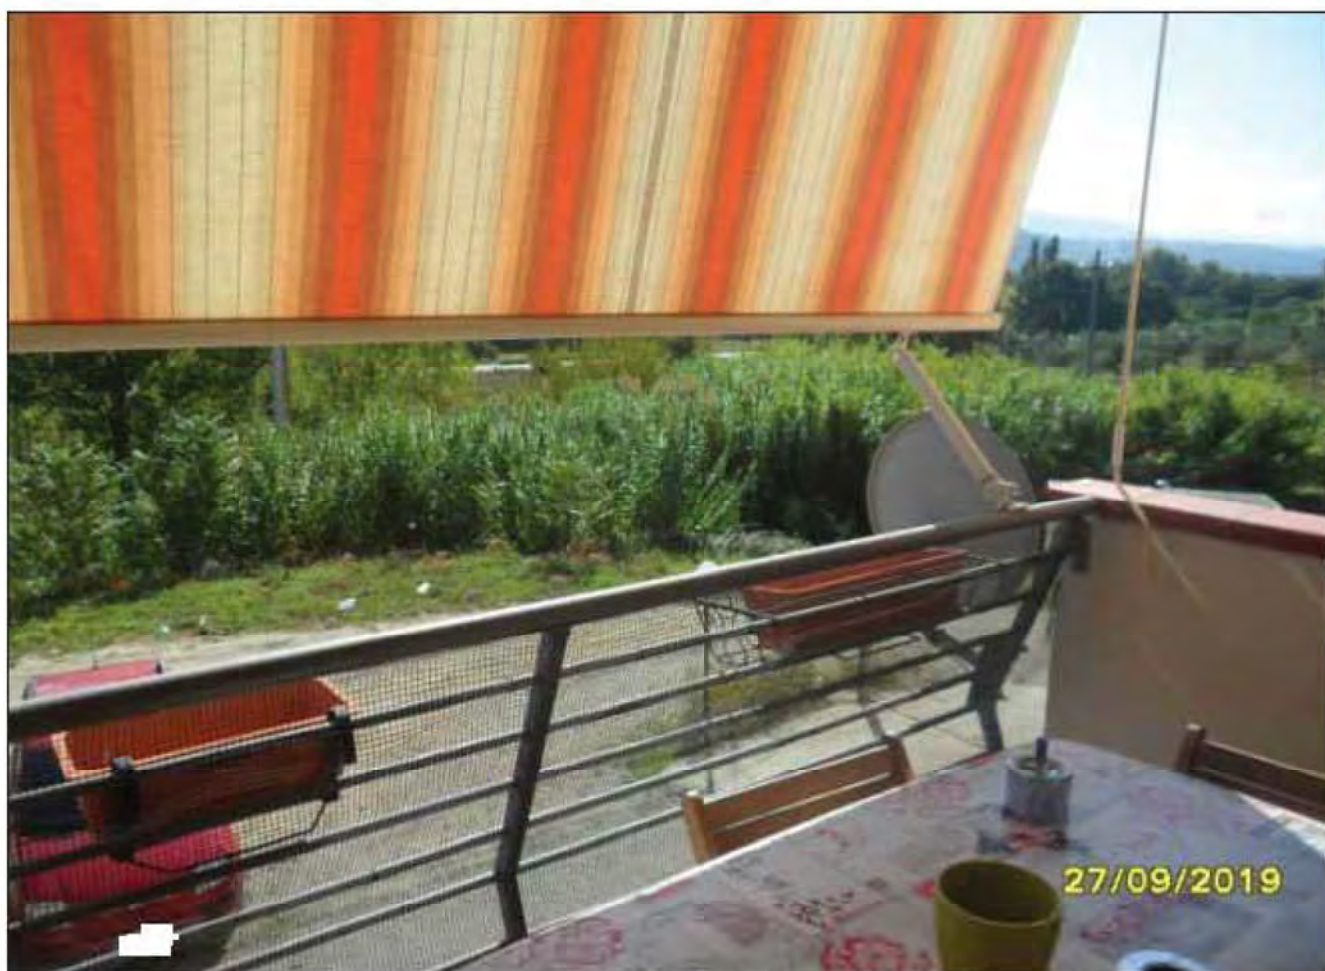
Fotografia n.12: Vista dal balcone della cucina, verso corte esterna, sul lato Est dell'immobile.

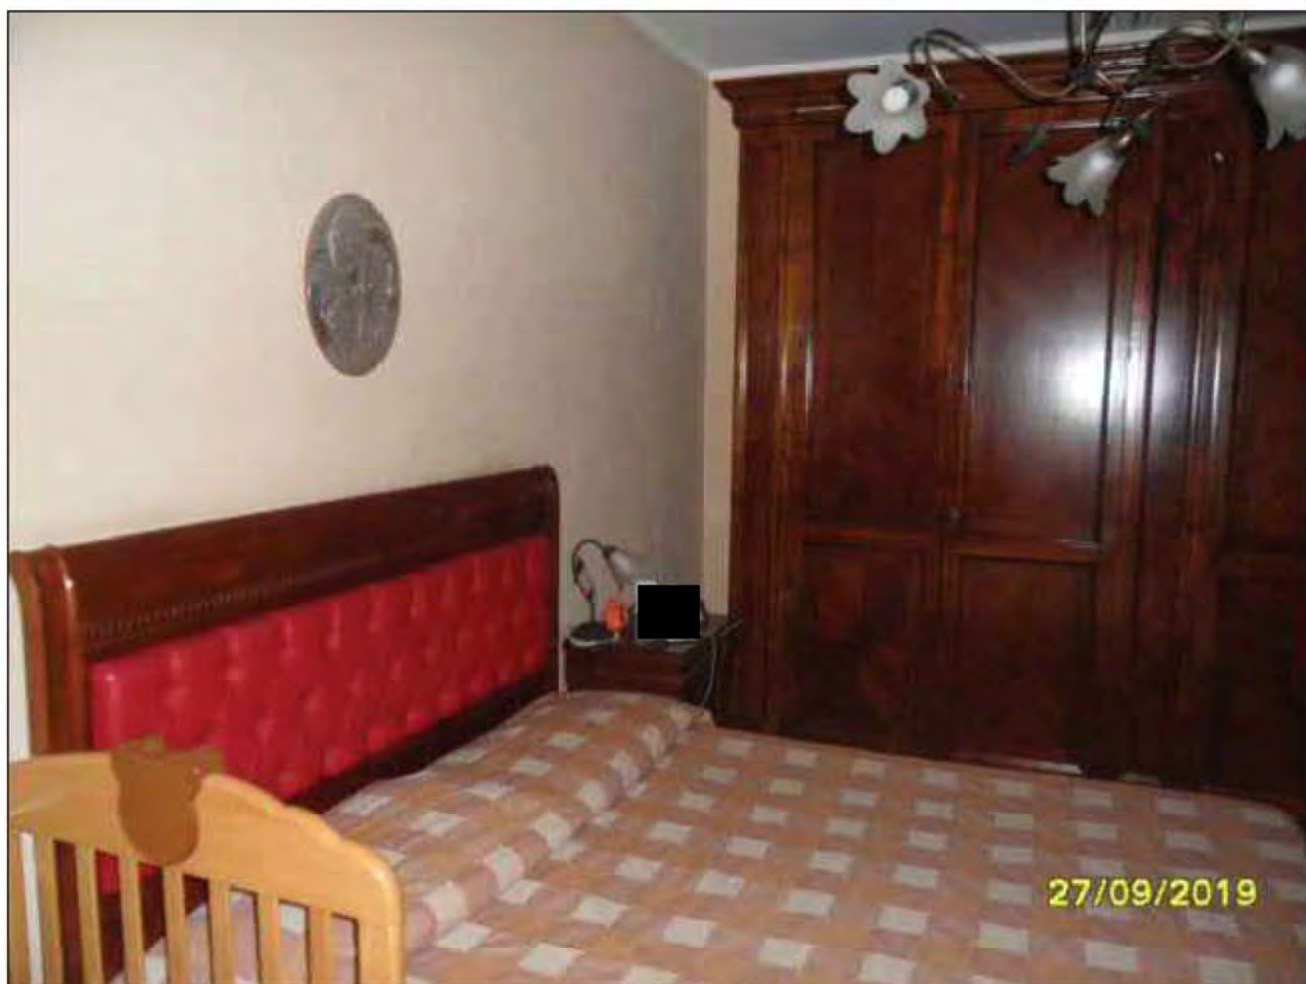
Fotografia n.13: Vista della camera da letto padronale dell'abitazione.

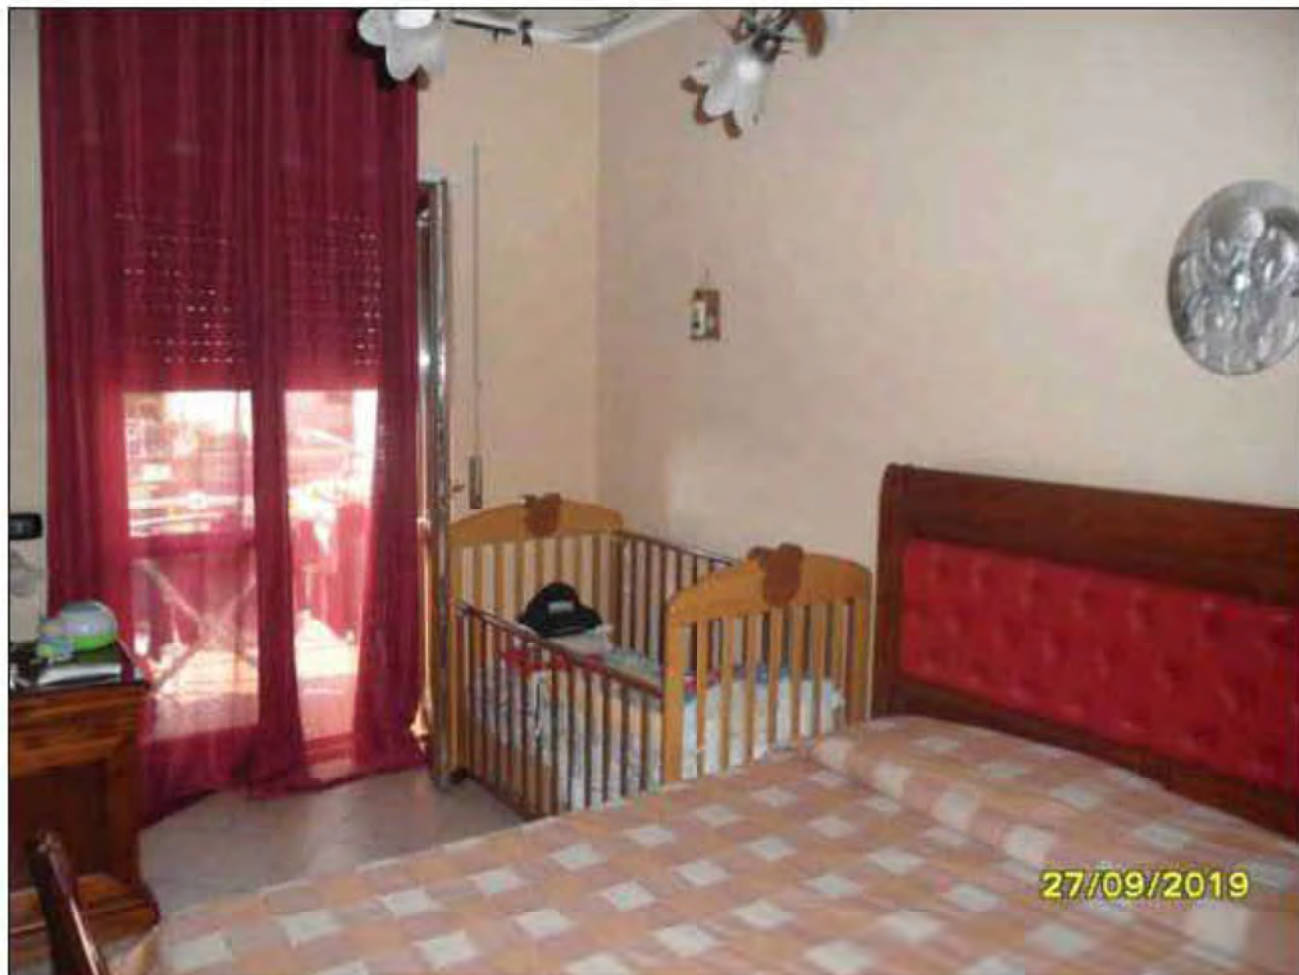
Fotografia n.14: Vista della camera da letto padronale dell'abitazione, con evidenza del balcone attestato sul lato Sud.

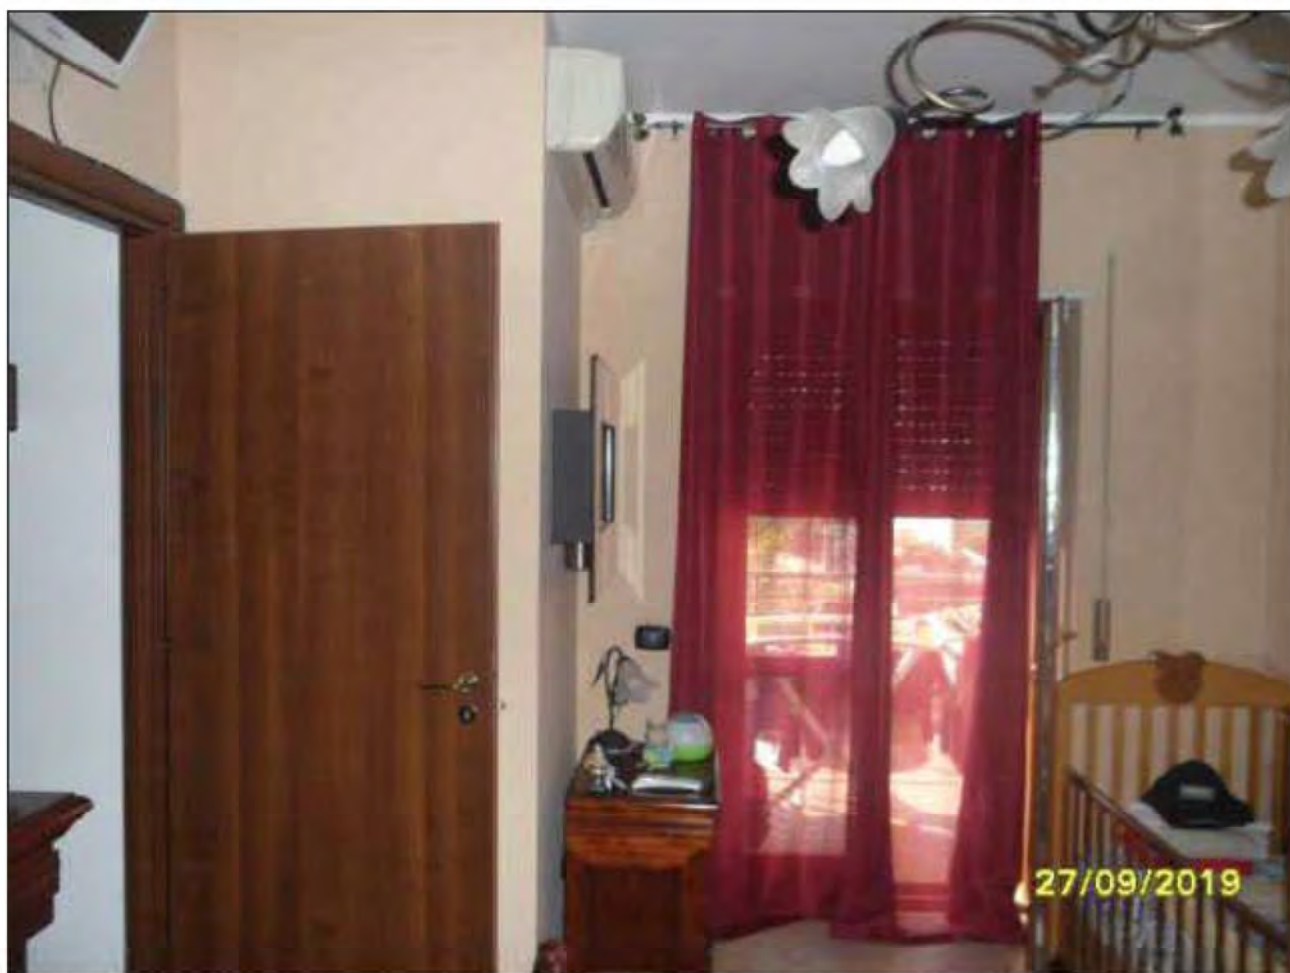
Fotografia n.15: Vista della camera da letto padronale dell'abitazione, con evidenza del balcone e della porta su corridoio

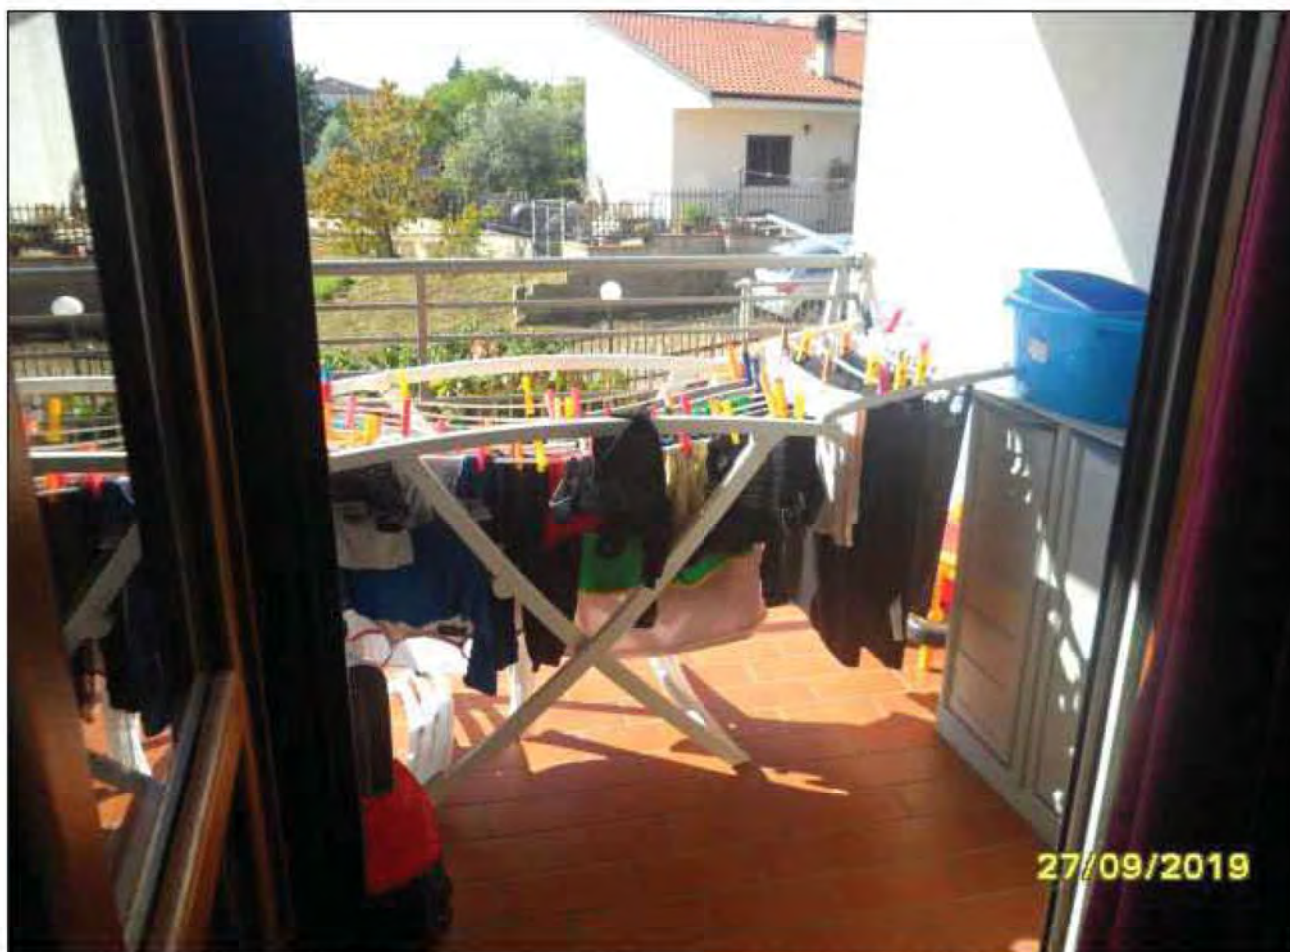
Fotografia n.16: Vista del balcone della camera da letto padronale, sul lato Sud dell'edificio.

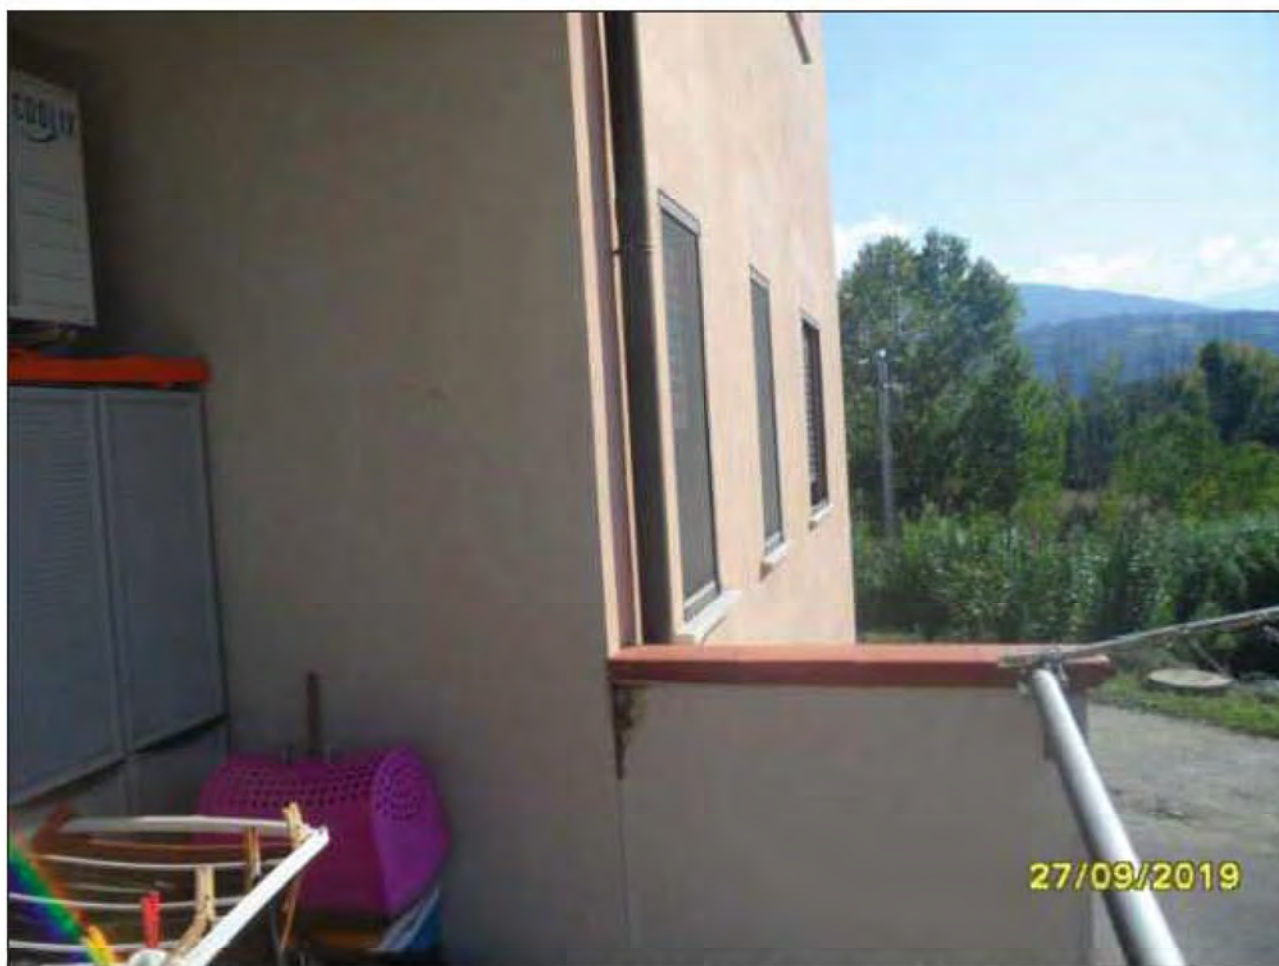
Fotografia n.17: Vista del balcone dalla camera da letto padronale, con esposizione sul lato Sud e Est(catena appenninica)

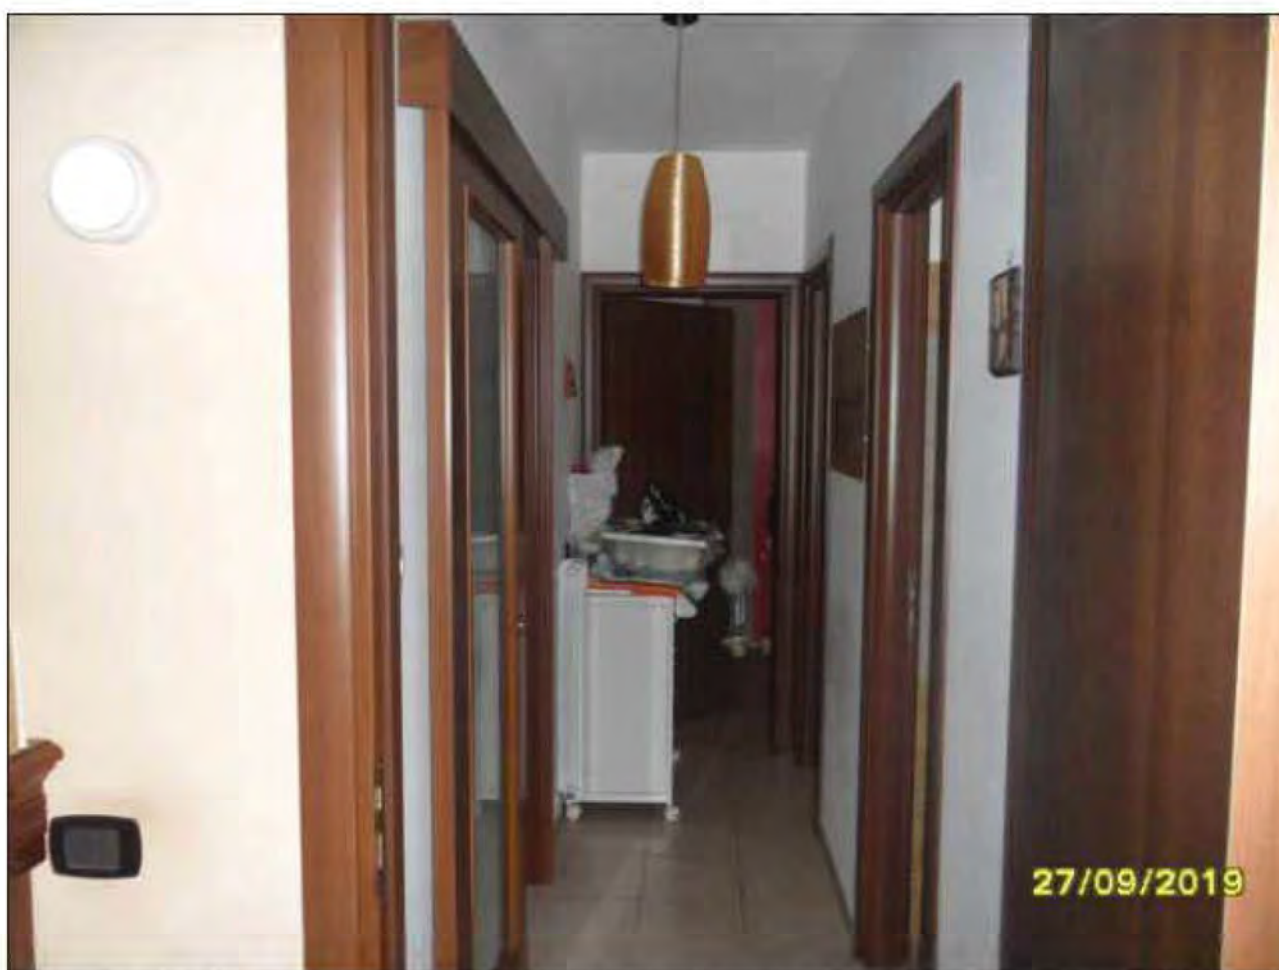
Fotografia n.18: Vista corridoio di collegamento tra le varie camere. (Foto scattata dalla camera da letto padronale).
