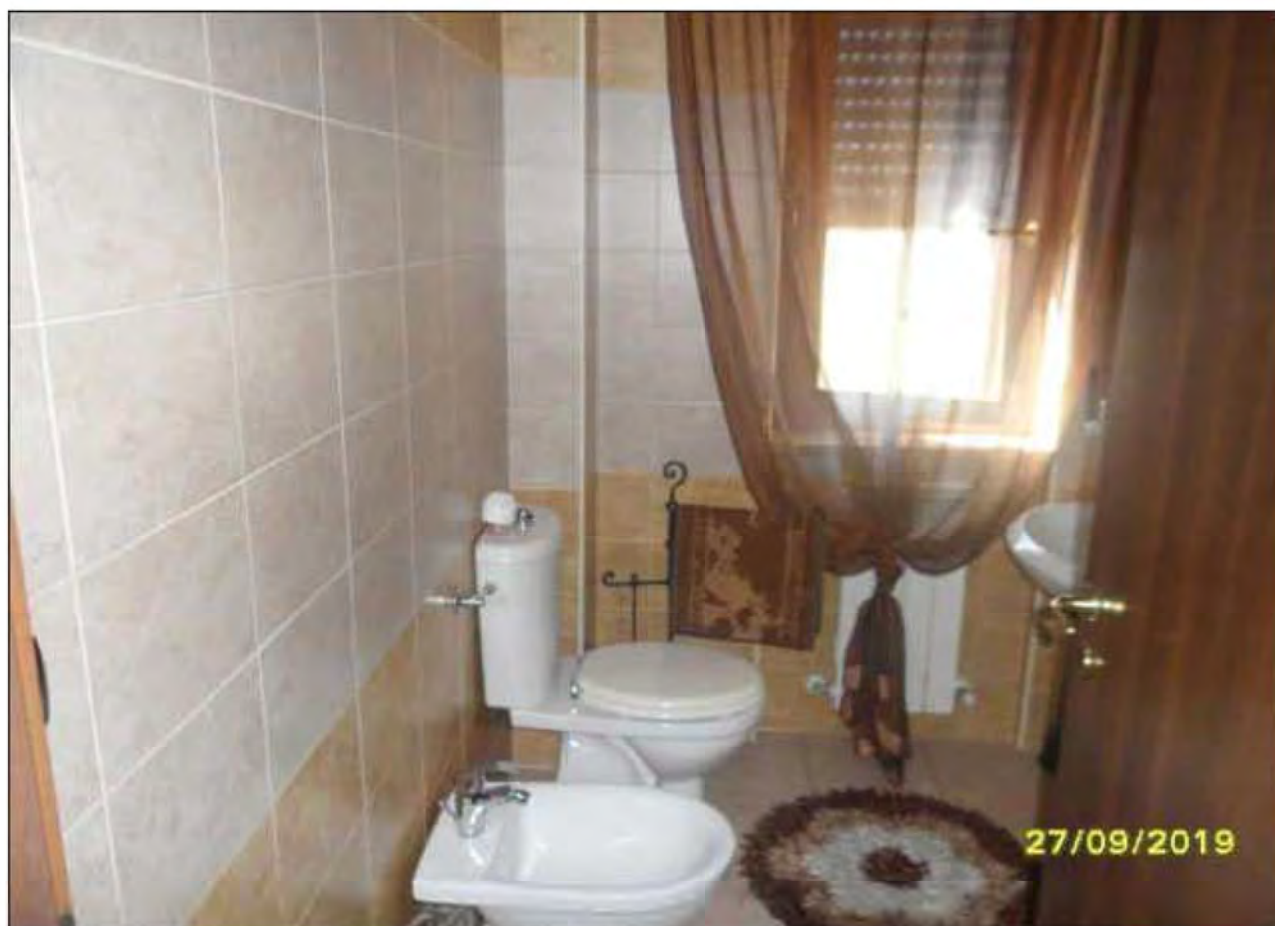
Fotografia n.19: Vista del W.C.1 (foto scattata dal corridoio), con evidenza di rifinitura in piastrella.

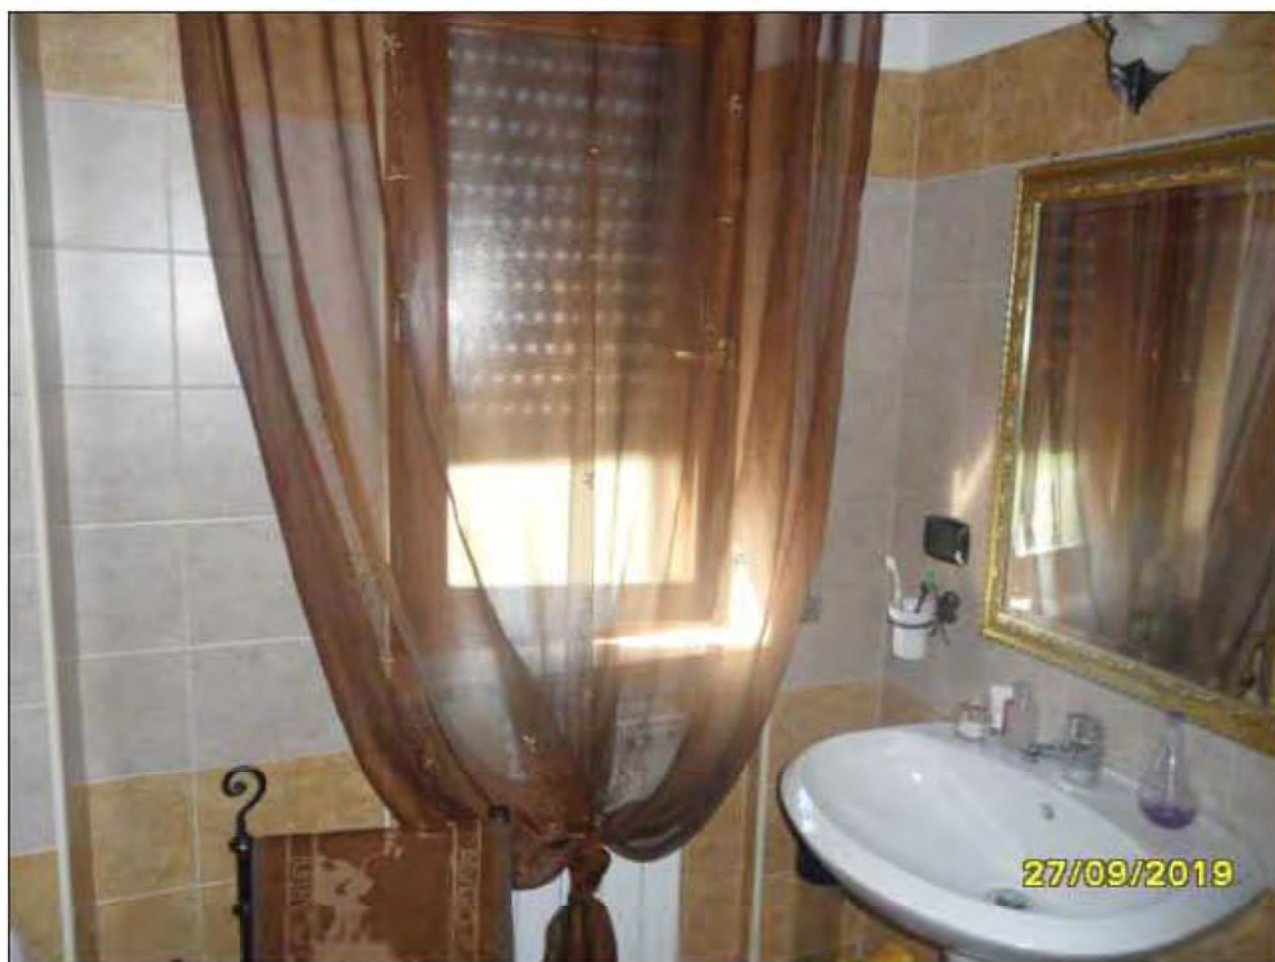
Fotografia n.20: Vista del W.C.1, con evidenza di finestra (attestata sul lato Sud) e lavabo.

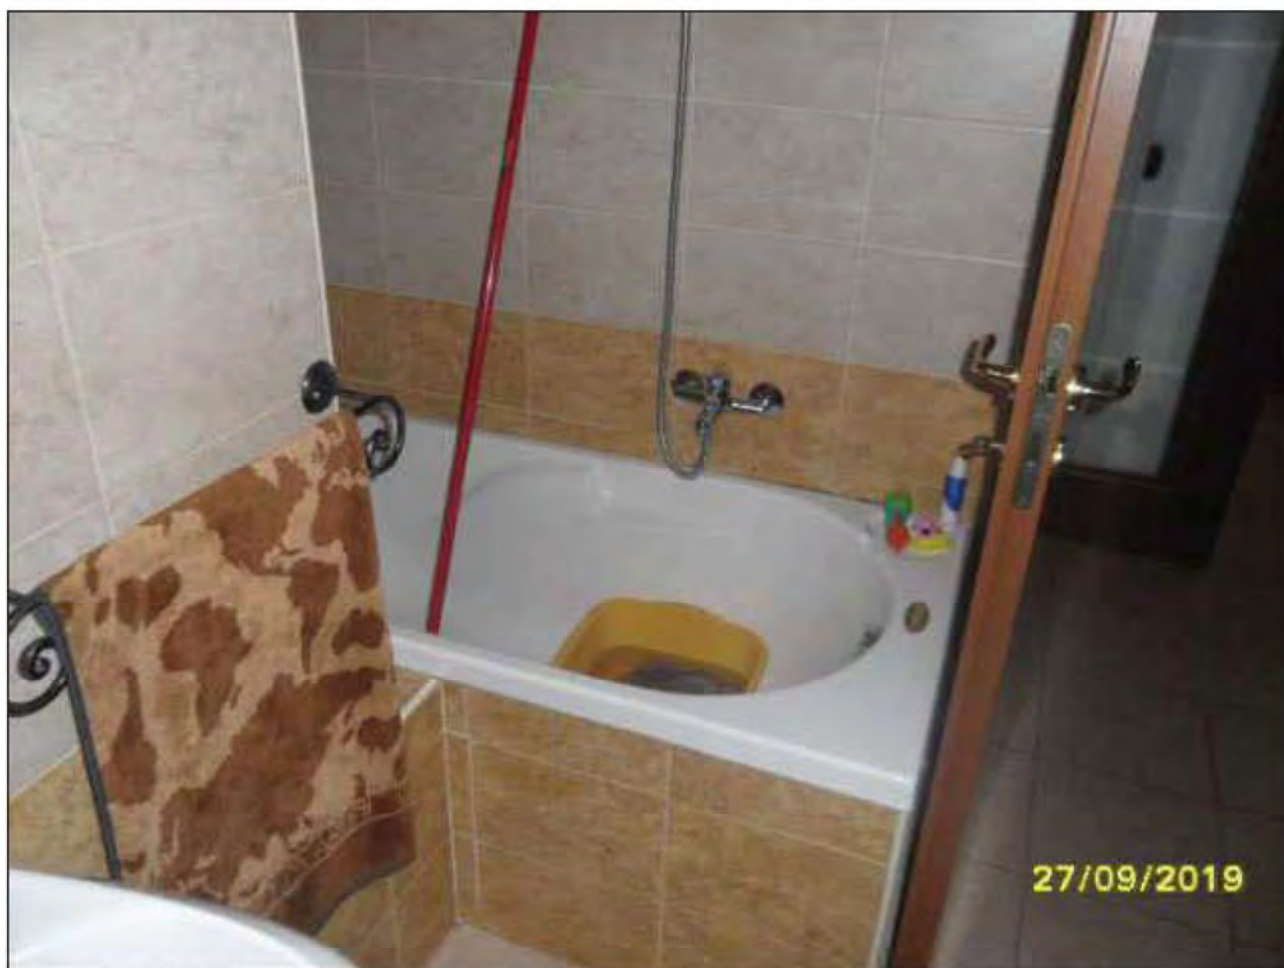
Fotografia n.21: Vista del W.C.1, con evidenza di vasca da bagno e porta attestata su corridoio.

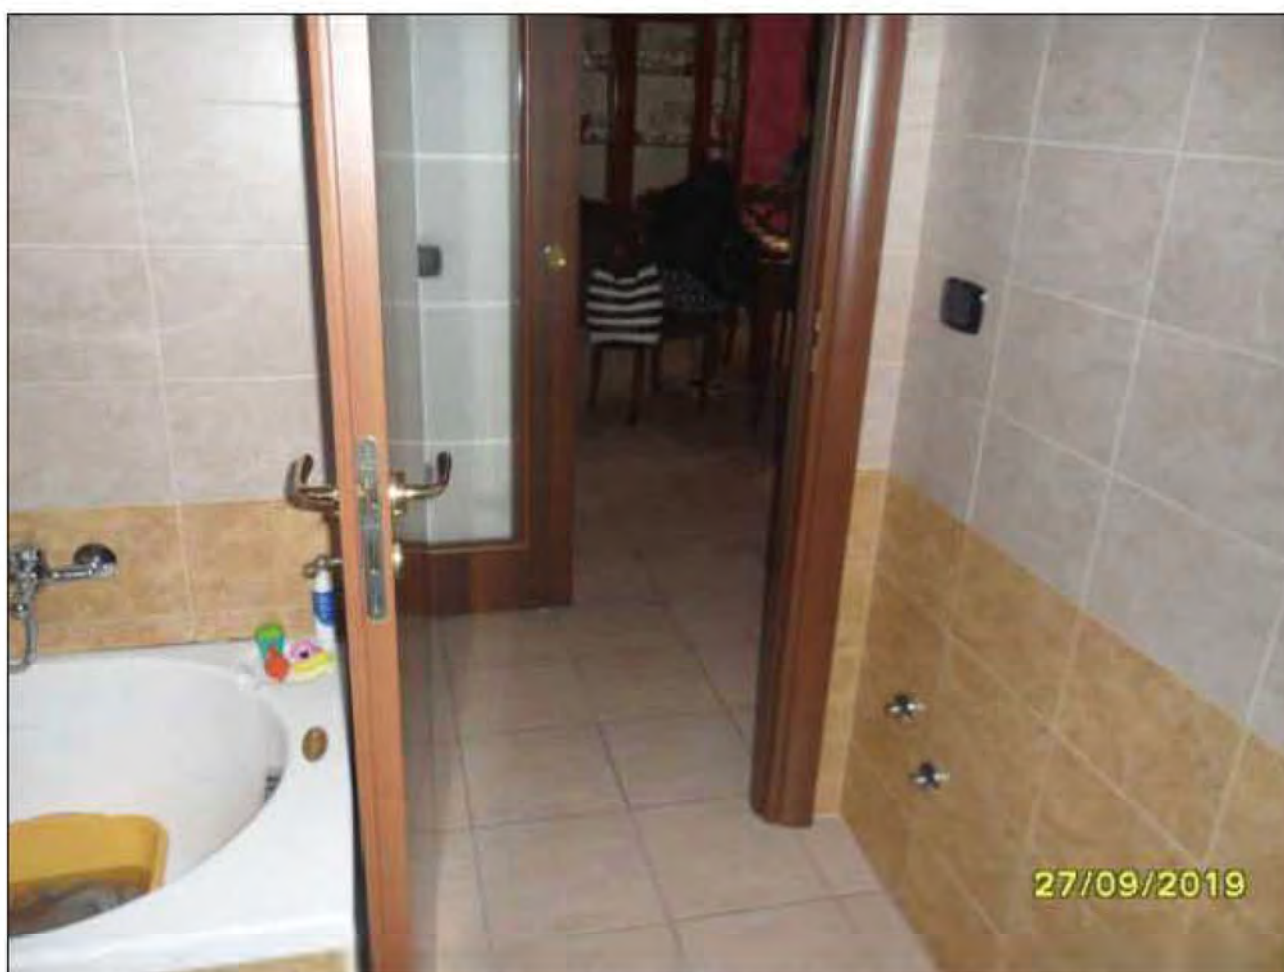
Fotografia n.22: Vista del W.C.1, con evidenza di vasca da bagno e porta attestata su corridoio.

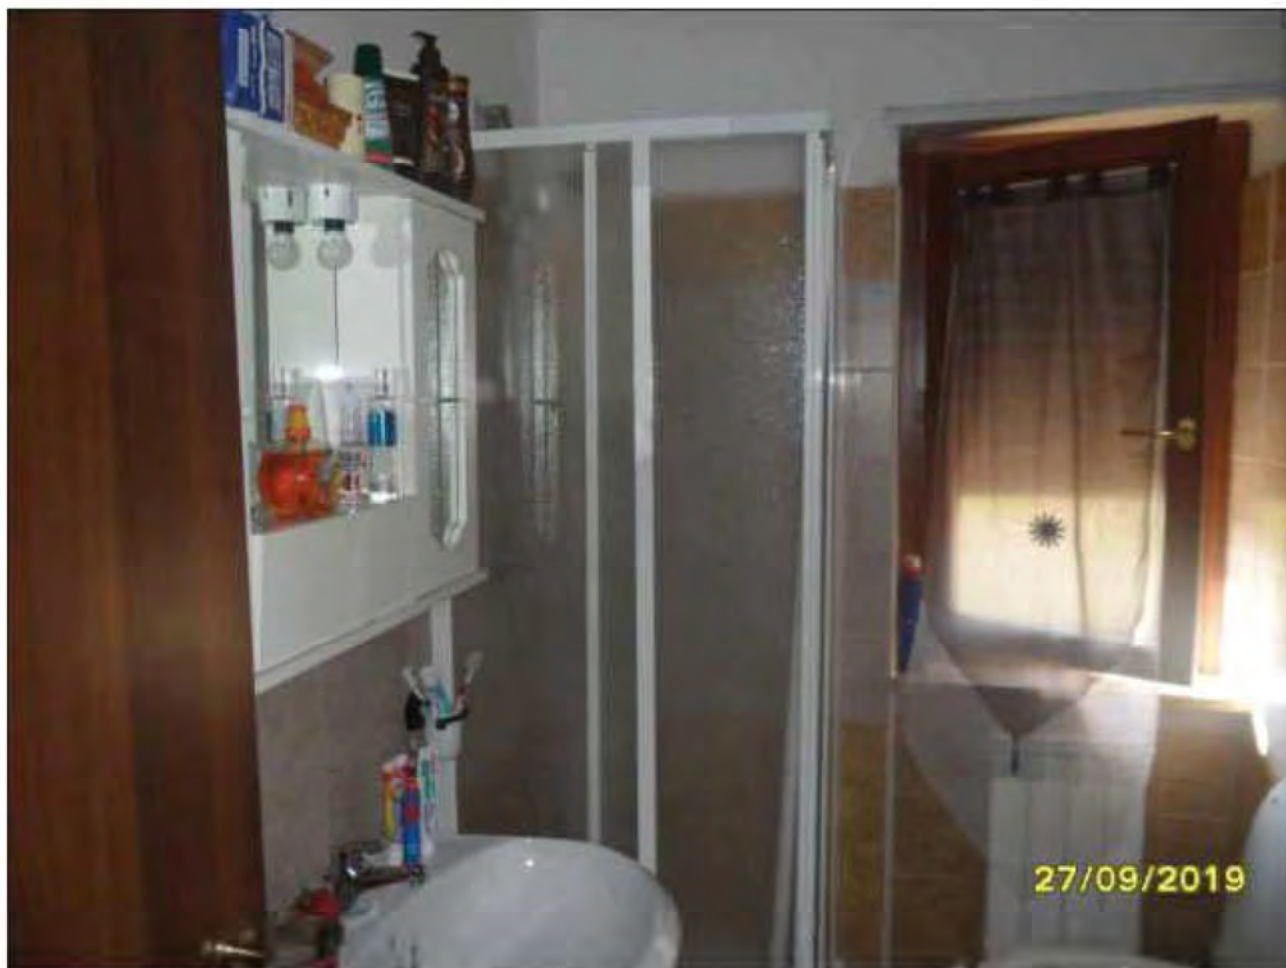
Fotografia n.23: Vista del W.C.2 , con evidenza di vasca di lavabo e finestra attestata su lato Sud dell'abitazione.

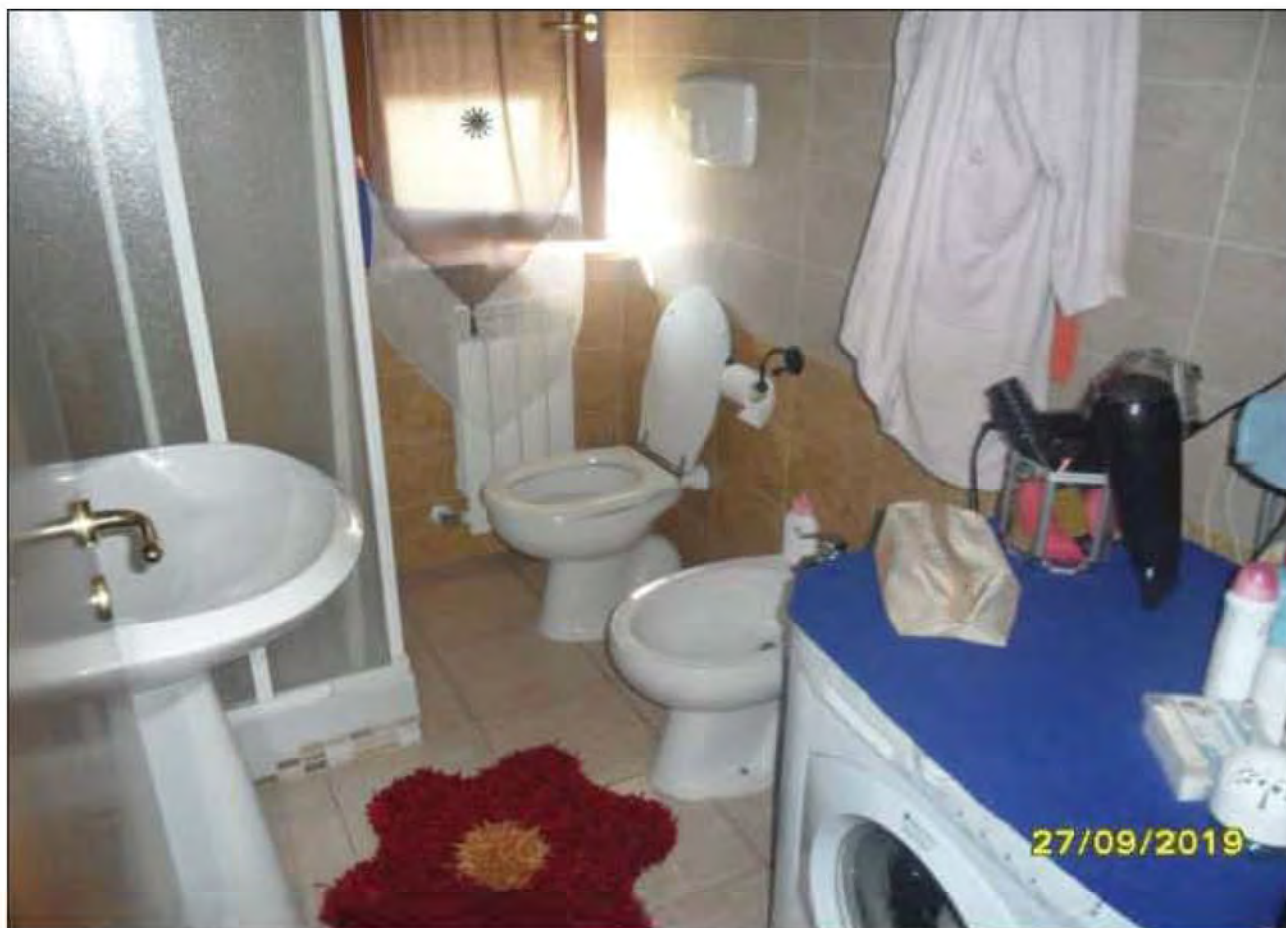
Fotografia n.24: Vista del W.C.2 , con evidenza di tutti i pezzi igienici componenti lo stesso.

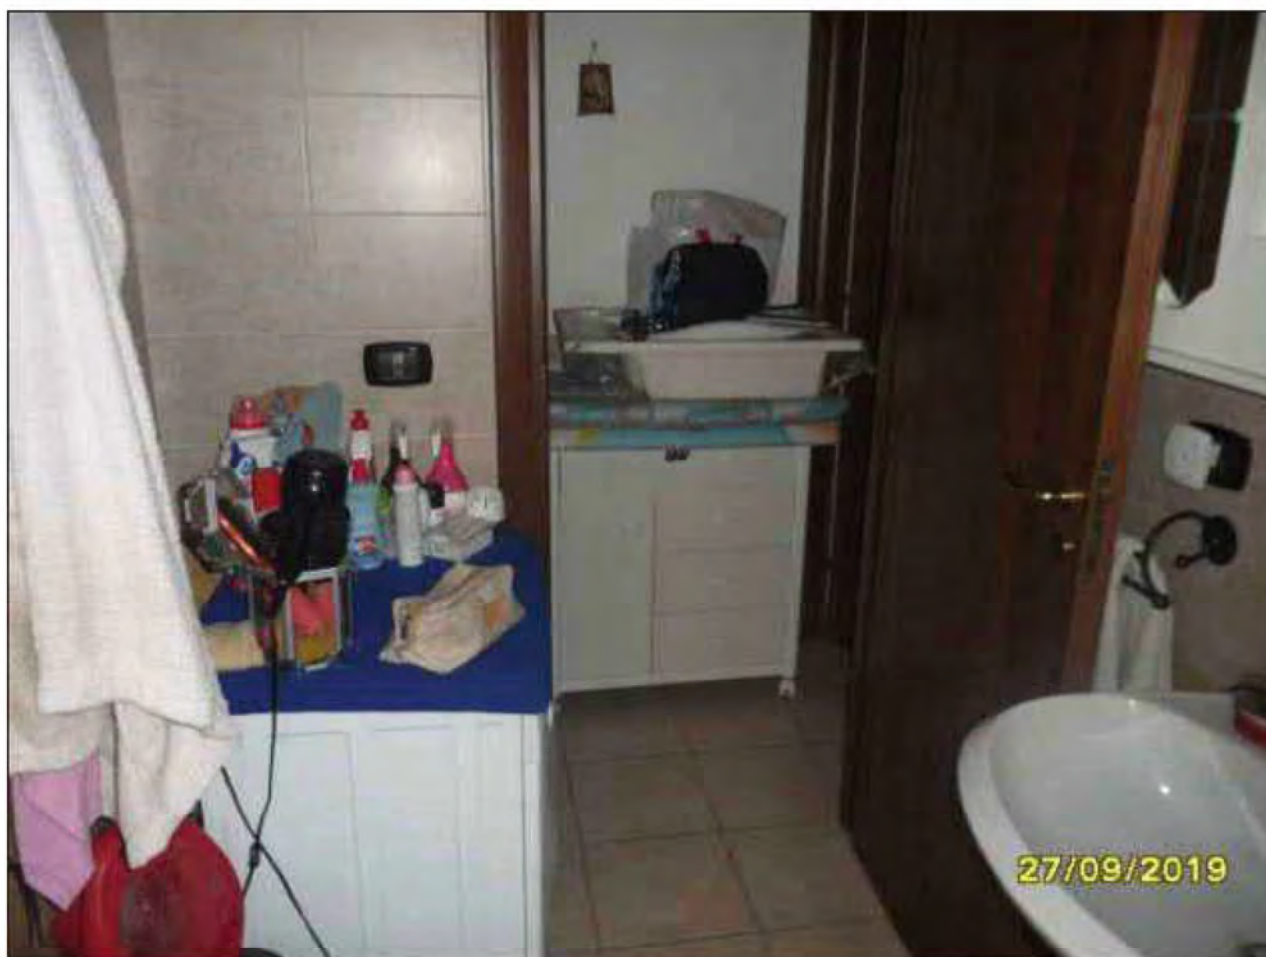
Fotografia n.25: Vista del W.C.2 , con evidenza della porta di accesso attestata sul corridoio (disimpegno).

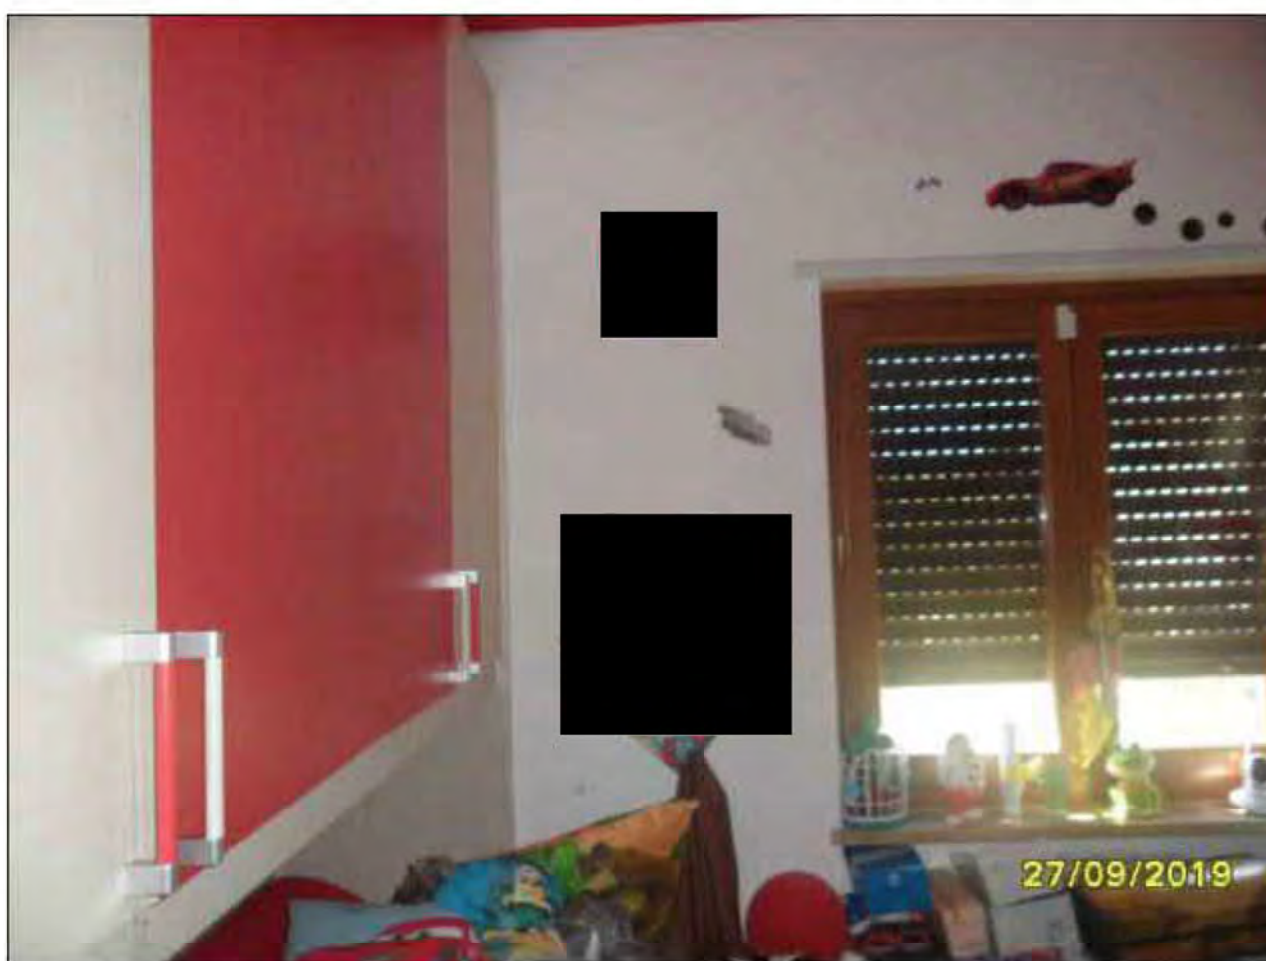
Fotografia n.26: Vista della camera da letto 2, adibita a stanza da letto per bambino. (evidenza della finestra, sul lato Sud).

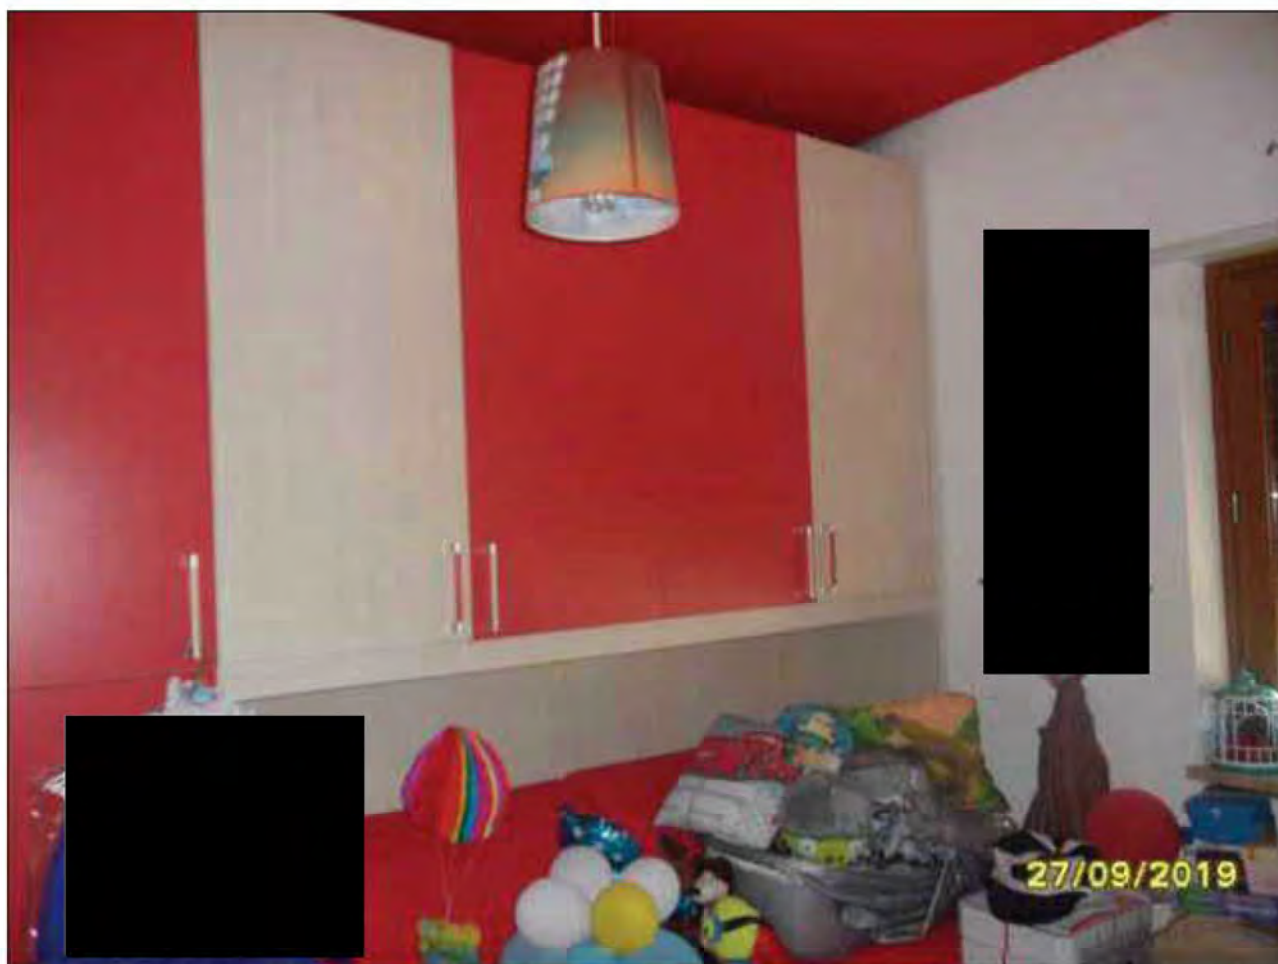
Fotografia n.27: Vista della camera da letto 2, adibita a stanza da letto per bambino. (evidenza dell'armadio esistente).

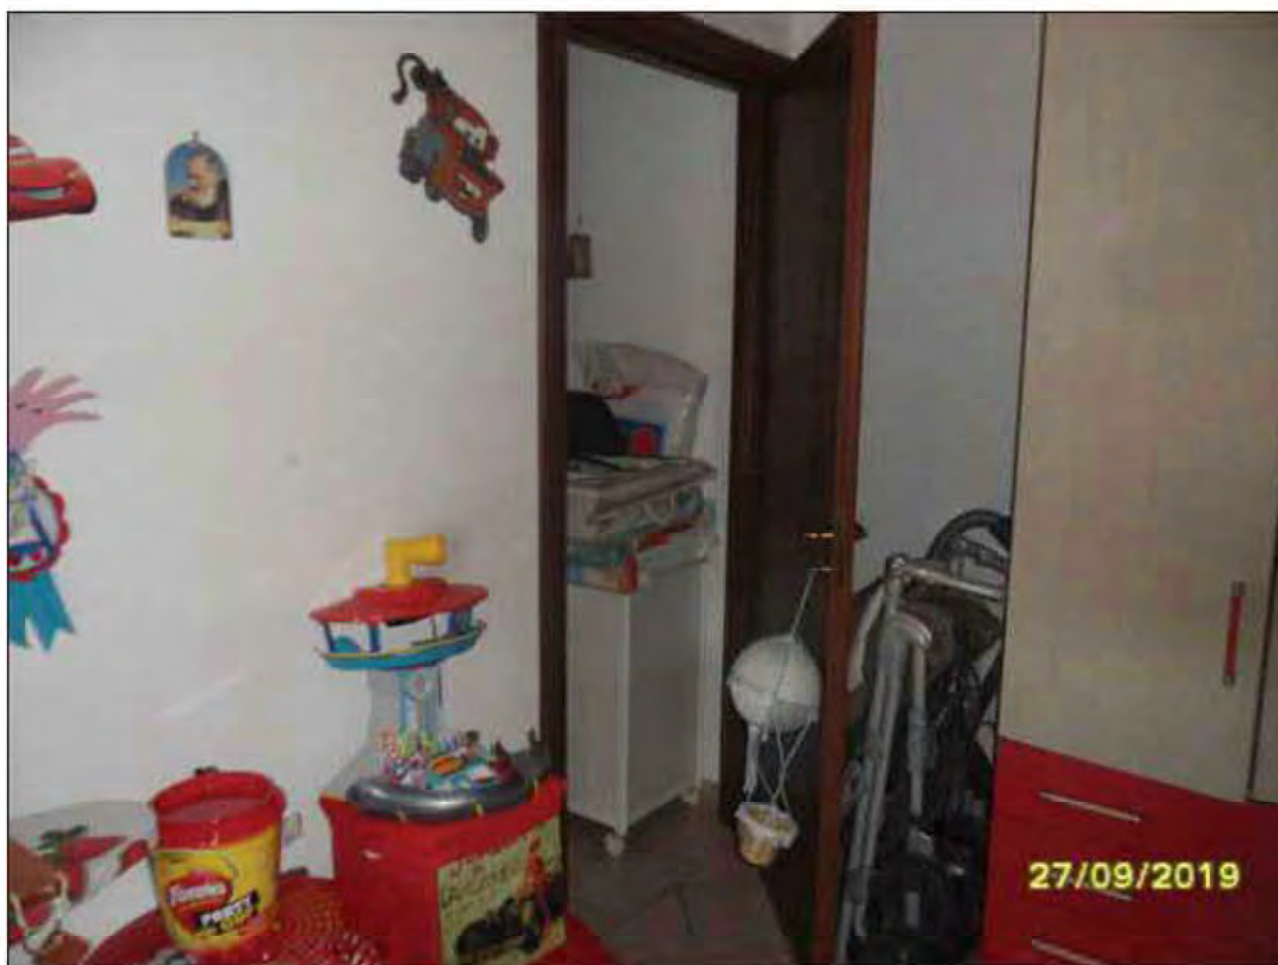
Fotografia n.28: Vista della camera da letto 2, adibita a stanza da letto per bambino. (evidenza della porta su corridoio).

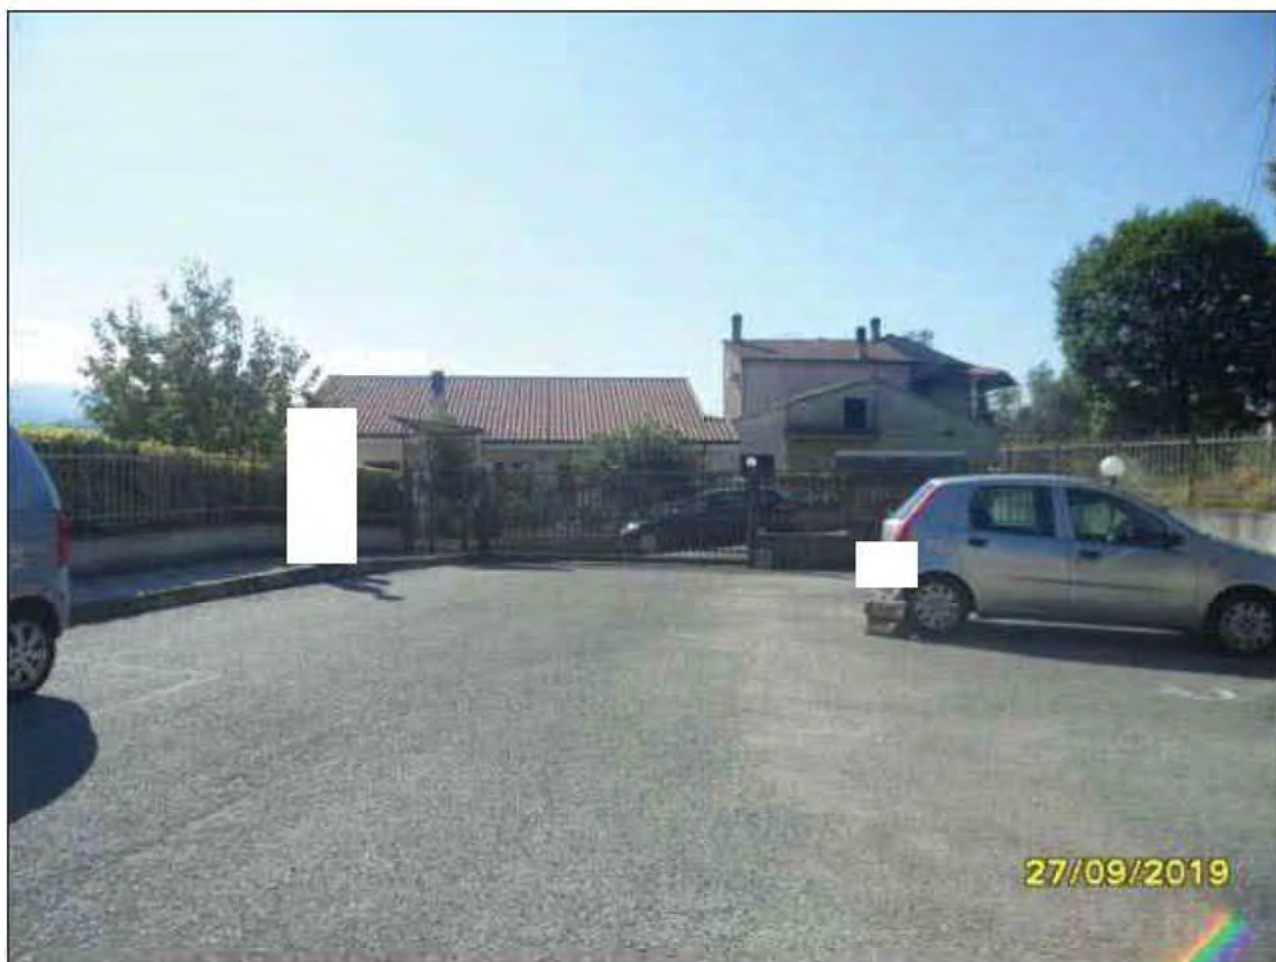
Fotografia n.29: Vista della corte esterna del fabbricato con evidenza del cancello, pedonale e carrabile, di accesso.

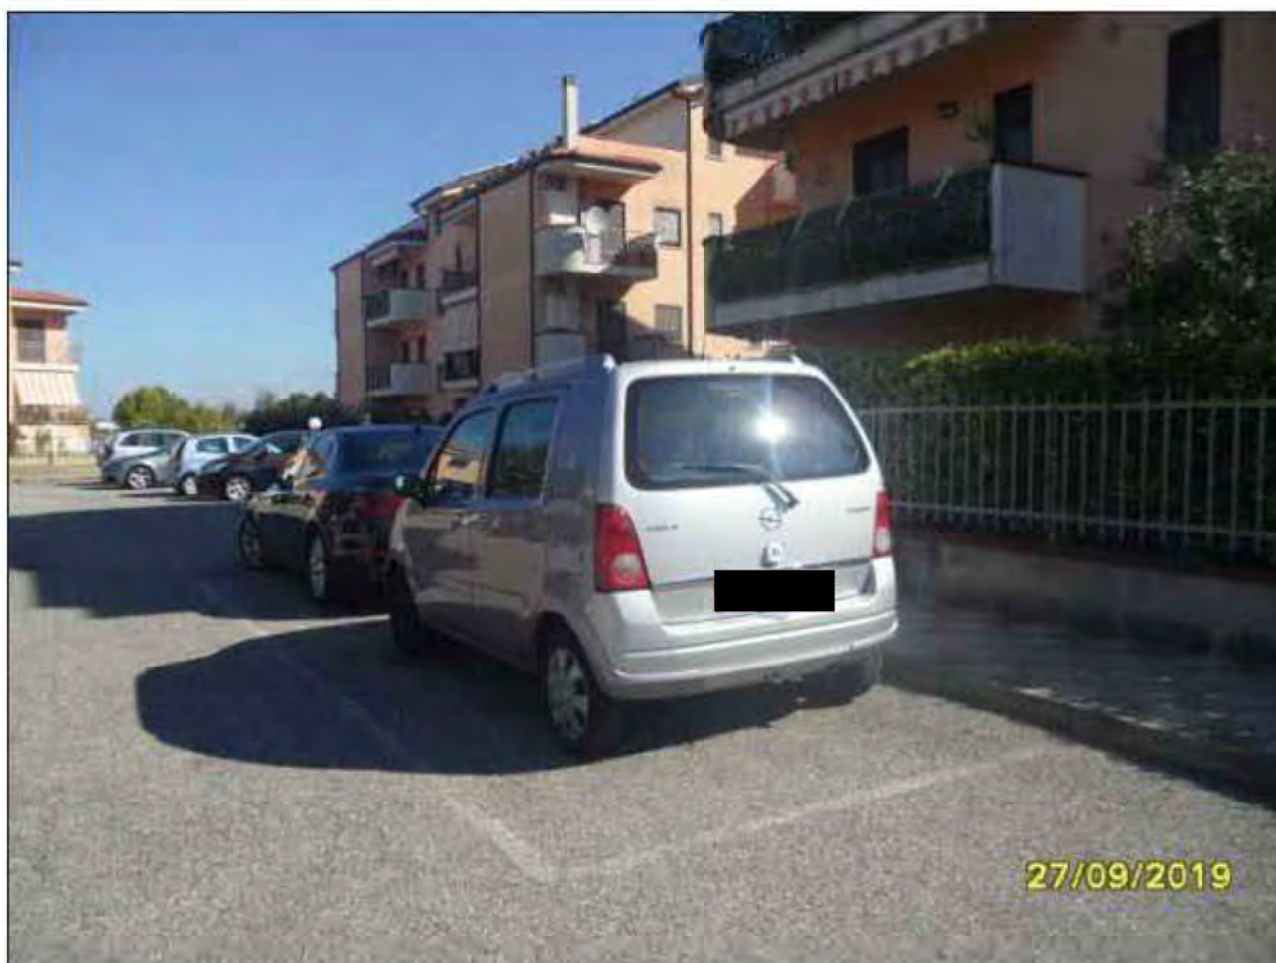
Fotografia n.30: Vista della corte esterna del fabbricato con evidenza del posto auto in dotazione all'appartamento.

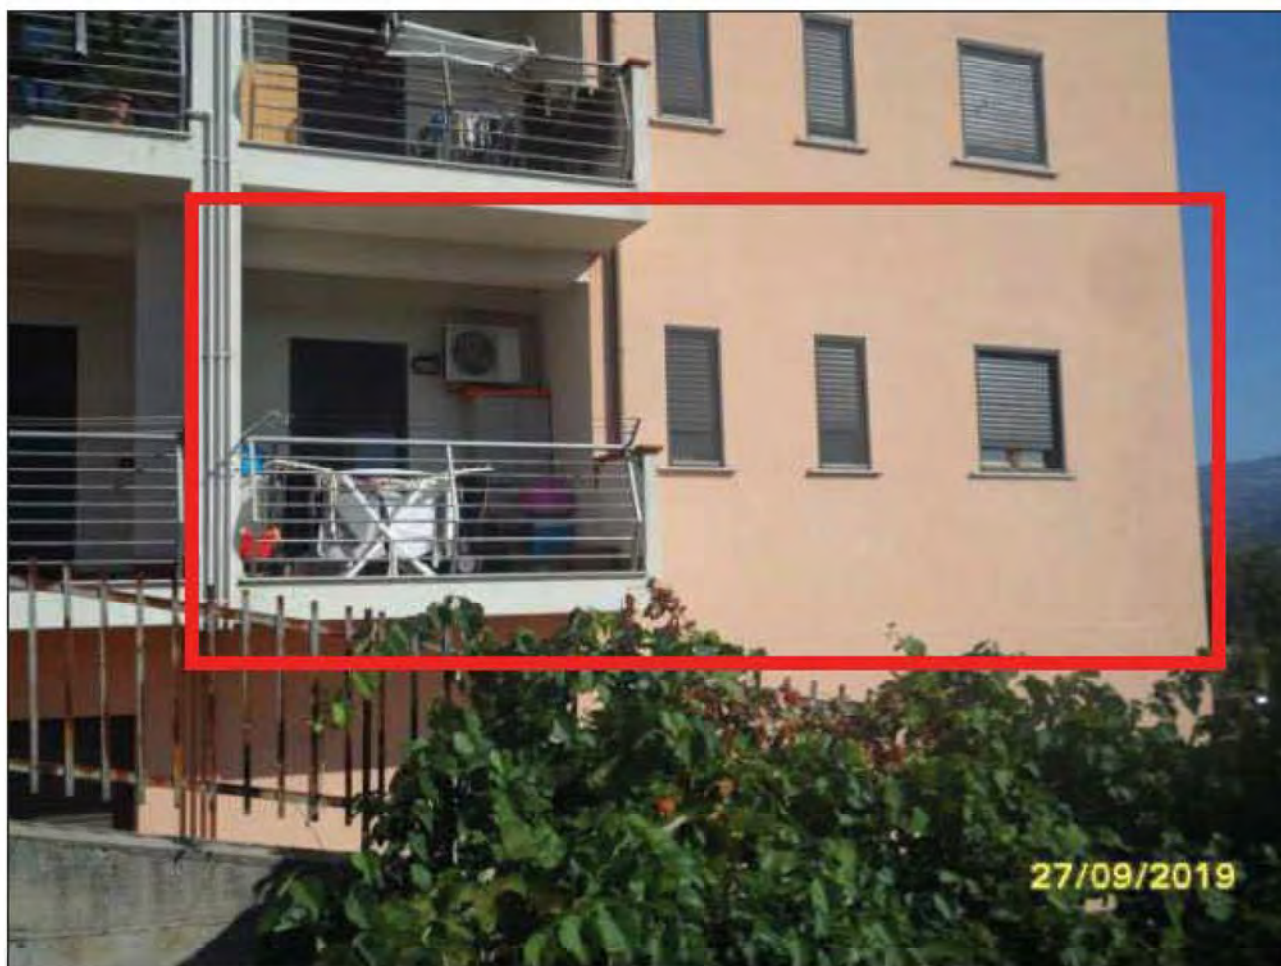
Fotografia n.31: Vista dell'abitazione da corte esterna: facciata attestata su lato Sud.

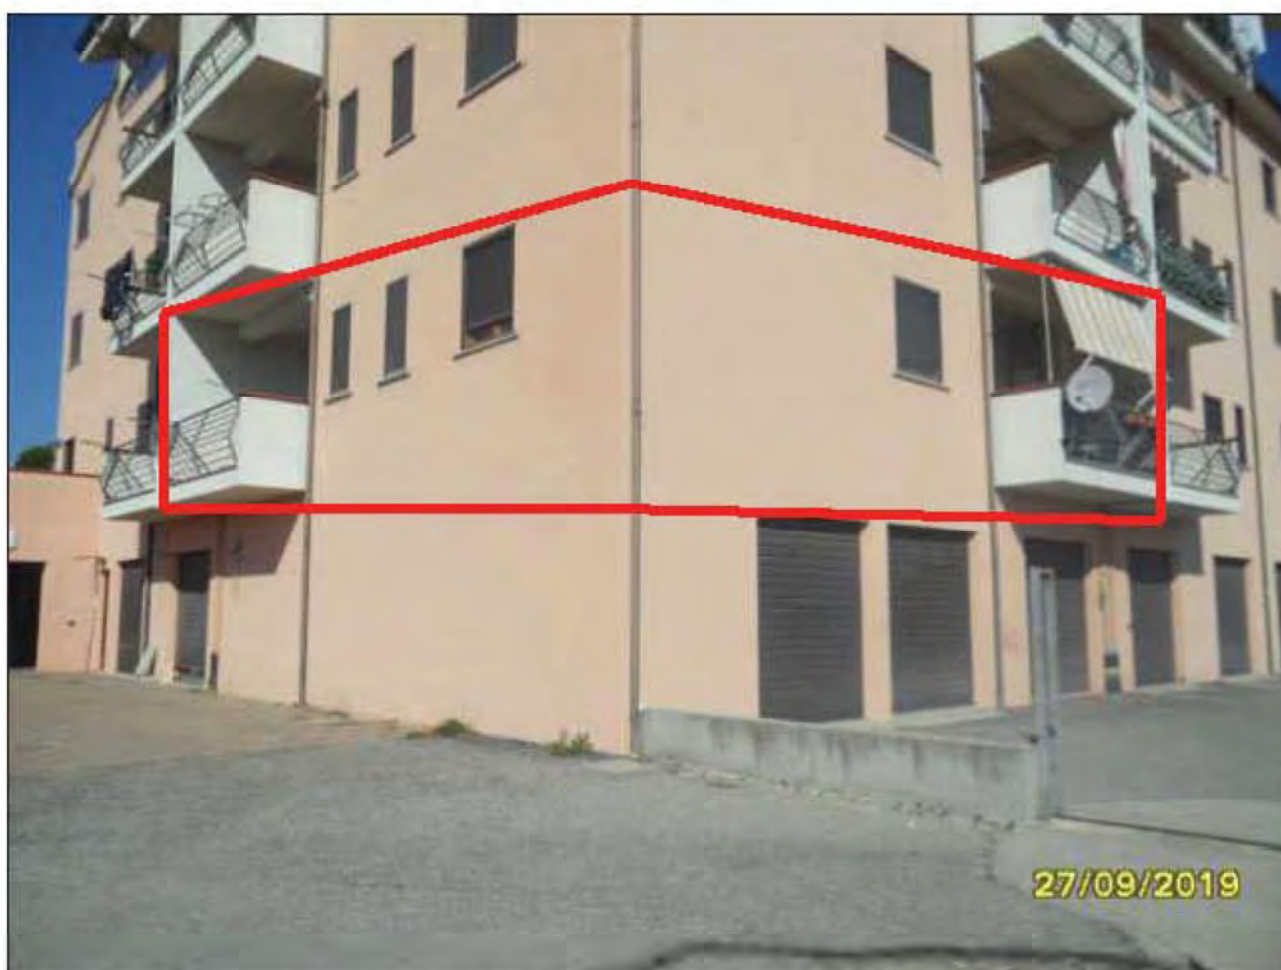
Fotografia n.32: Vista dell'abitazione da corte esterna: facciata attestata su lato Sud e sul lato Est.

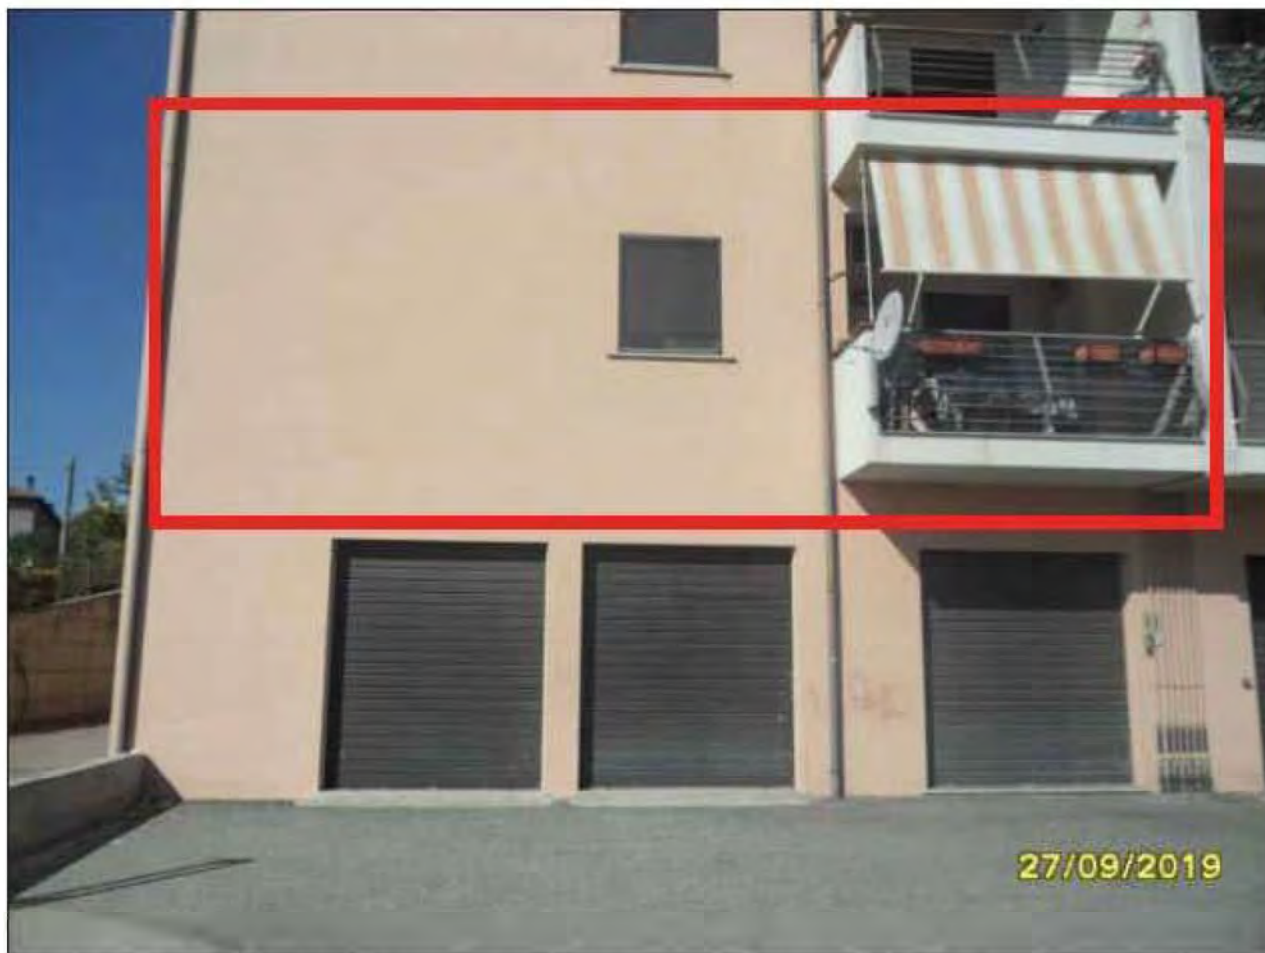
Fotografia n.33: Vista dell'abitazione da corte esterna: facciata attestata su lato Est.
(Esclusi tutti i magazzini del piano seminterrato, non interessati, in alcun modo, dalla procedura di esecuzione immobiliare)

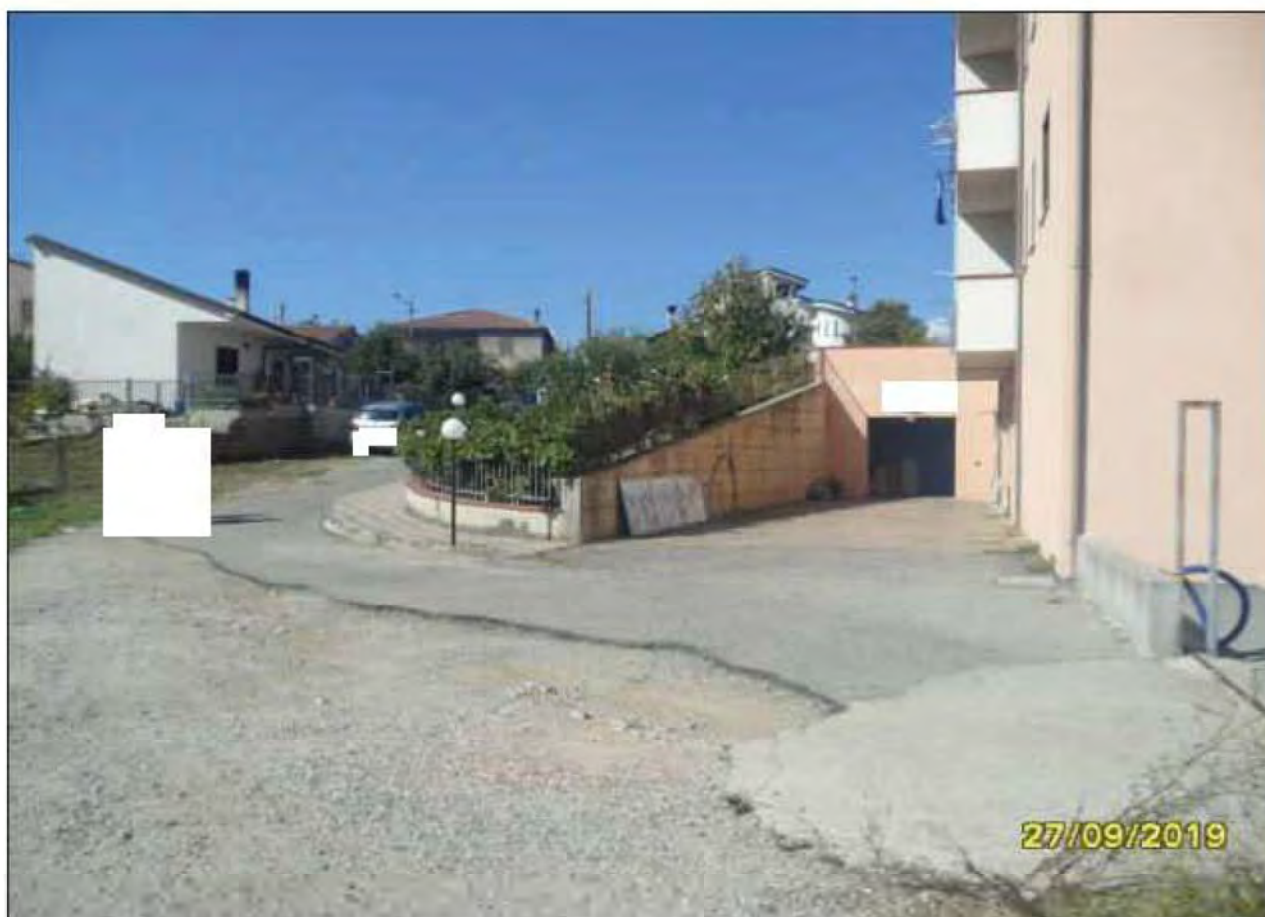
Fotografia n.34: Vista dell'area esterna condominiale all'abitazione, posta sul lato Sud-Est.
