TRIBUNALE DI SANTA MARIA CAPUA VETERE

R.G.E. 123/2021

ELABORATO PERITALE

LOTTO UNICO DI VENDITA

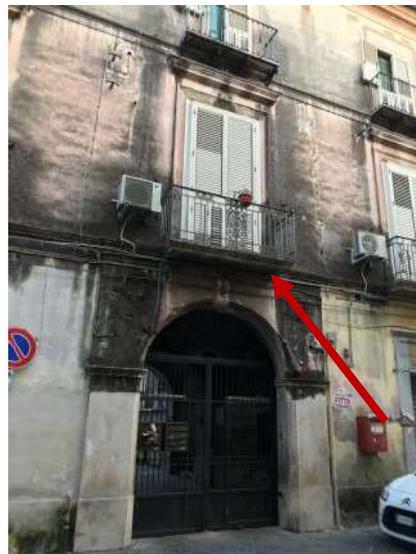
Accesso al fabbricato a corte da via Roma (Esposizione ovest)

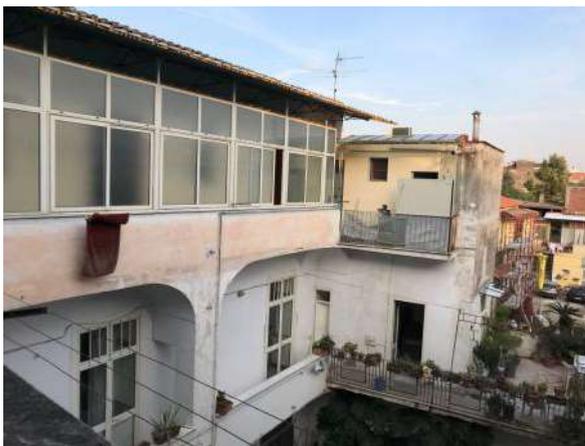
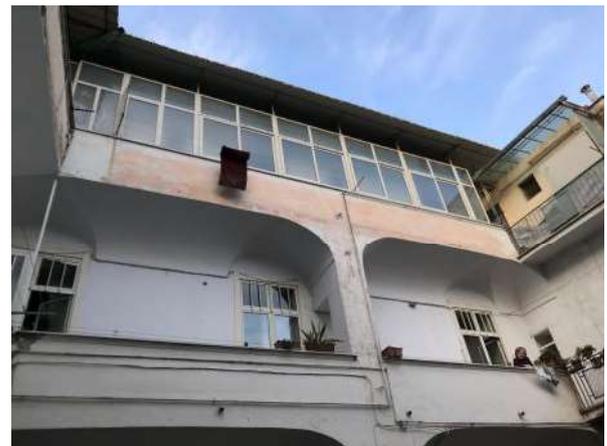
Esposizione sud – prospetto prospiciente la corte comune

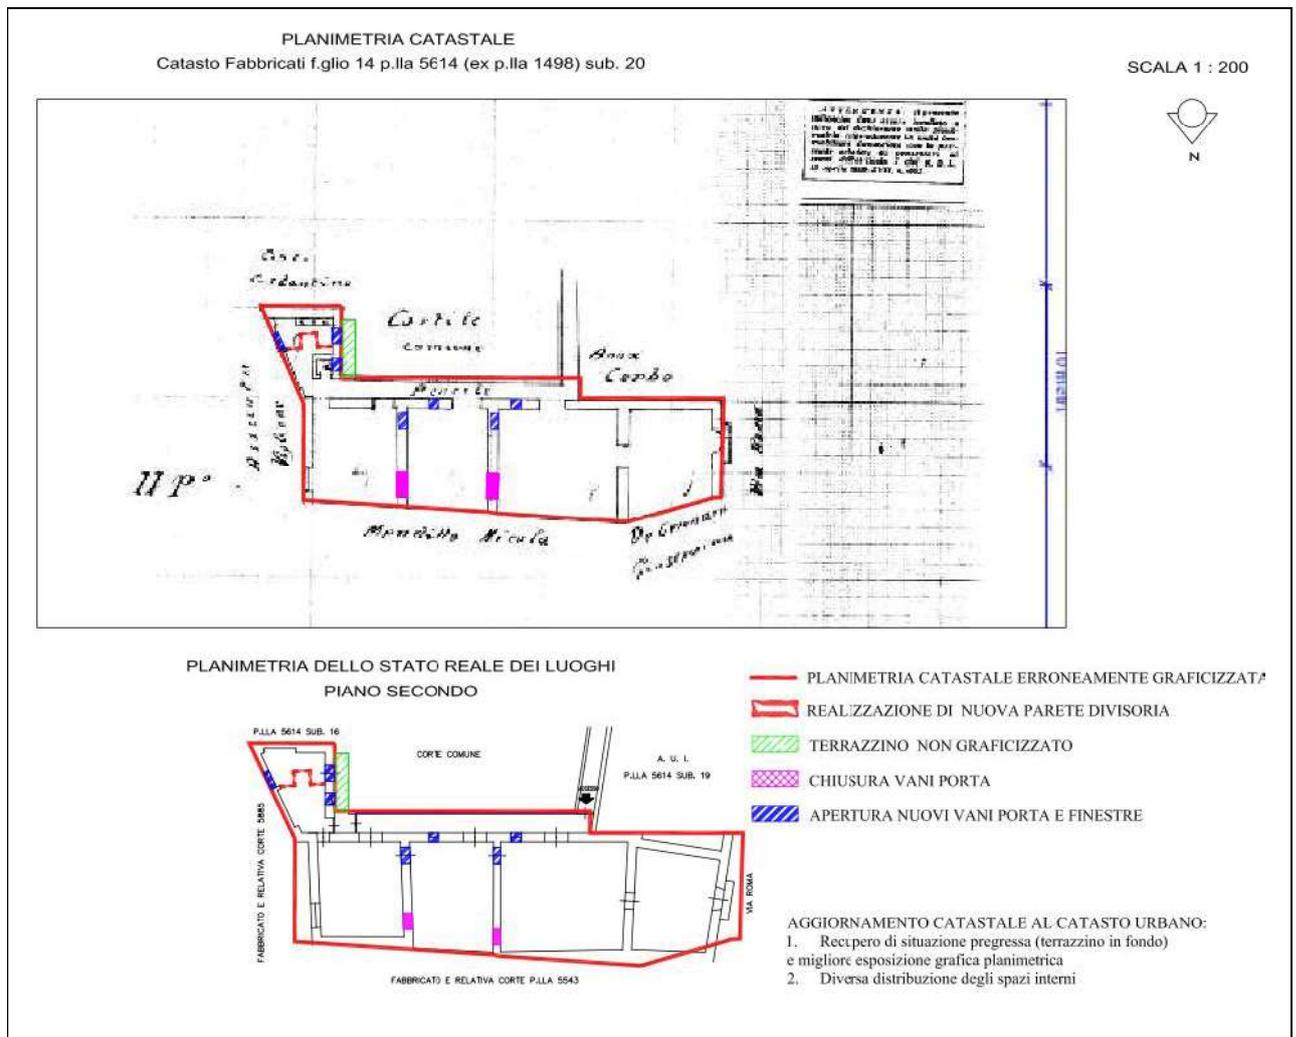
Si riscontrano difformità tra lo stato reale dei luoghi e la planimetria catastale del cespite pignorato individuata in:

- ✓ Planimetria catastale erroneamente graficizzata nella sagoma;

- ✓ Diversa distribuzione degli spazi interni, attraverso una riduzione della superficie utile del wc con la realizzazione di una parete divisoria e creazione di vano ripostiglio;
- ✓ Apertura di nuovi dei vani porta ed apertura di nuovi vani porta e finestre;
- ✓ Terrazzino in fondo prospiciente la corte comune non graficizzato.

Nella planimetria di seguito riportata vengono indicate le difformità catastali riscontrate

Le suddette difformità catastali vanno superate con l'inoltro di pratiche docfa (n.2) di aggiornamento al catasto fabbricati dell'Agenzia dell'Entrate di Caserta. L'operazione comporta un costo di € **932,00** comprensivo di competenze professionali, Iva, CNPAIA e spese catastali.

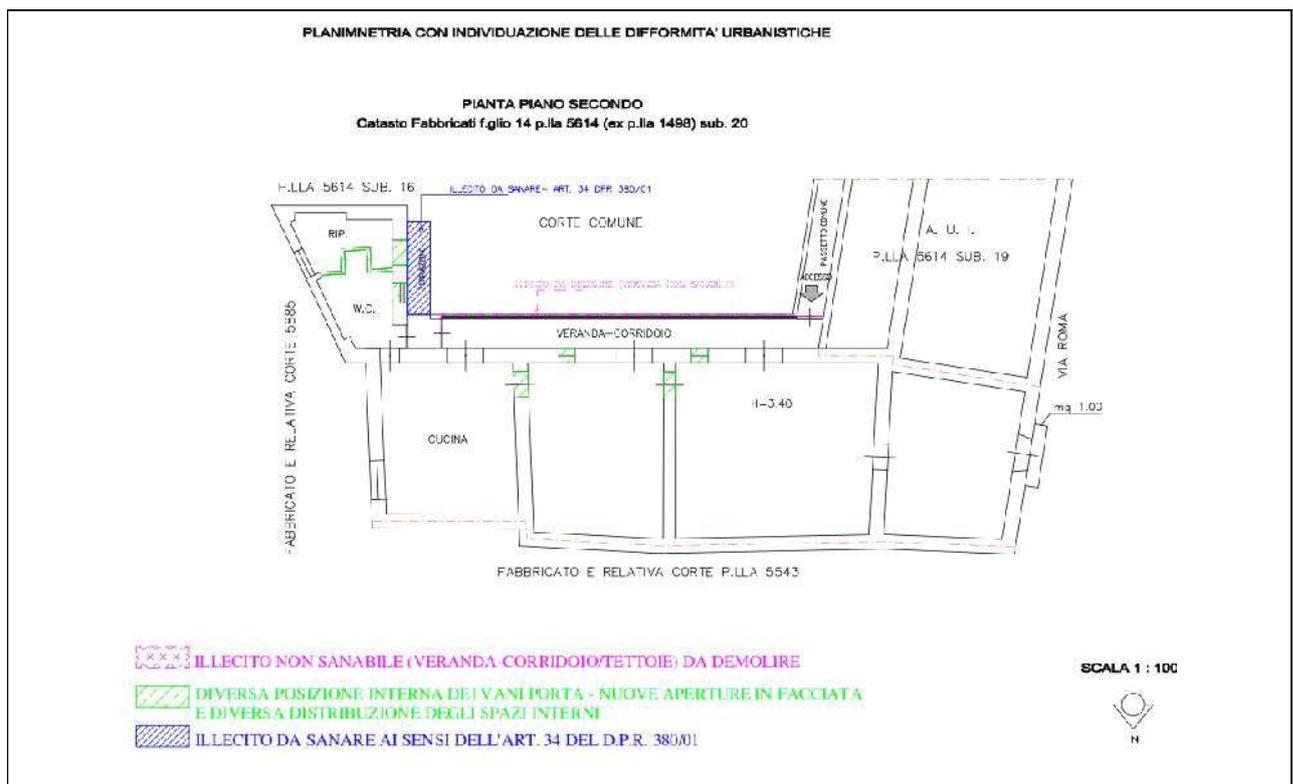
All'uopo si riporta di seguito la tavola grafica con l'individuazione delle difformità emerse, suddivise nelle varie tipologie di intervento.

Le difformità sono così di seguito specificate:

1. Chiusura a veranda del passetto di loggia, con copertura a tettoia;
1. Terrazzino coperto a tettoia
2. Diversa posizione dei vani porta interni nella muratura portante, apertura di nuovi vani porta e finestra in facciata e diversa distribuzione degli spazi interni.

La difformità di cui al punto 1 è **da demolire perché non sanabile** in virtù del P.U.C. adottato con Delibera di Giunta Comunale n. 117 del 30.09.2020, nel quale il fabbricato a corte di cui il cespite né fa parte, risulta incluso nell'ambito della *Zona A* (ambiti di recupero e valorizzazione) di cui all'art. 31 delle N.T.A., dove non è previsto incremento di volume. I costi relativi all'eliminazione della succitata difformità riscontrata, ammonta ad **€ 9.500,00** così determinati:

La difformità al punto 2 **a mio avviso, è sanabile** in quanto ha comportato solo aumento di superficie non residenziale di modesta entità e la cui demolizione potrebbe arrecare pregiudizio alla stabilità della porzione interessata del fabbricato a corte, di cui il cespite fa parte. Si ritiene pertanto applicare l'art 34 del D.P.R. n° 380 del 06.06.2001, determinando una sanzione, come prevista dal comma 2: "**pari al doppio del costo di produzione**, stabilito in base alla legge 27 luglio 1978, n° 392, della parte dell'opera realizzata in difformità dal permesso di costruire, se ad uso residenziale....." Il metodo di calcolo della sanzione amministrativa è determinato dagli artt. 14 e 22 della legge sull'equo canone (L. n. 392/78).

Per quanto concerne la difformità al punto 3, essa è **sanabile** perché trattasi di variazione interna.

Le difformità ai punti 2 e 3, hanno comportato la realizzazione di opere soggette ad autorizzazione sismica in sanatoria, realizzazione di solaio a sbalzo per la difformità 2 e l'apertura di vani porta nella muratura portante, per la difformità 3. Pertanto la procedura di richiesta del titolo abilitativo, per le difformità di cui ai punti 2-3 è assoggettata, alla presentazione di un Permesso di Costruire in sanatoria. Sarà necessario, procedere, inoltre, a sanatoria strutturale attraverso la richiesta di autorizzazione sismica presso l'ufficio competente del Genio Civile di Caserta, Collaudo Statico, i cui costi sono quantizzabili in circa € **8.000,00** comprensiva di IVA e CNPAIA, comprendenti: le competenze professionali inerenti il lavoro del Rilevatore Architettonico, Rilevatore Strutturale, Geologo, Collaudatore in c.o. con la stesura dei provvedimenti di

- Demolizione delle tettoie e smontaggio degli infissi, con l'installazione di ponteggio per garantire la sicurezza agli operai € 8.000,00
- Trasporto a discarica del materiale di risulta € 1.500,00 comprensivo di oneri di discarica € 1.500,00

La sanzione (art. 34 dpr 380/01 com. 2) pertanto è pari al doppio del costo di produzione: € 2.860,50 x2= **€ 5.721,000**

In definitiva i costi totali da sostenere per l'ottenimento della conformità urbanistica-edilizia del lotto unico di vendita è pari ad **€ 23.220,00** in cifra tonda (9.500,00+5.721,00+8.000,00). Tale somma va detratta dal valore stimato del bene.
