**DOCUMENTAZIONE FOTOGRAFICA ESECUZIONE R.G. N. 101/23
TRIBUNALE DI PALERMO**

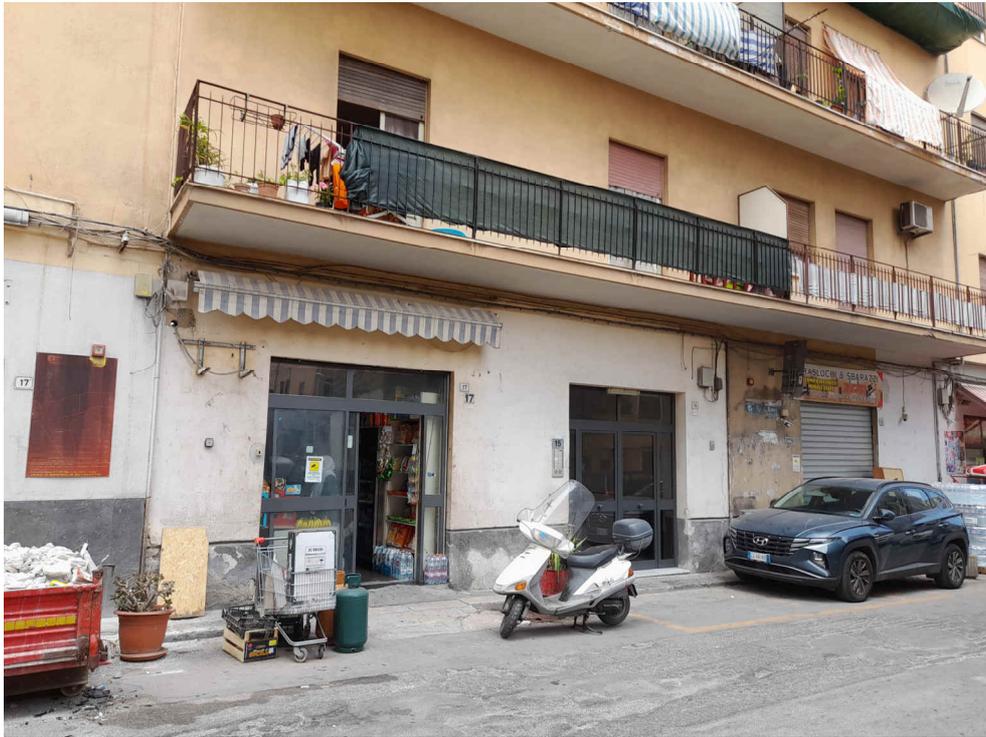
Foto n. 1 Accesso da Via R. da Palermo

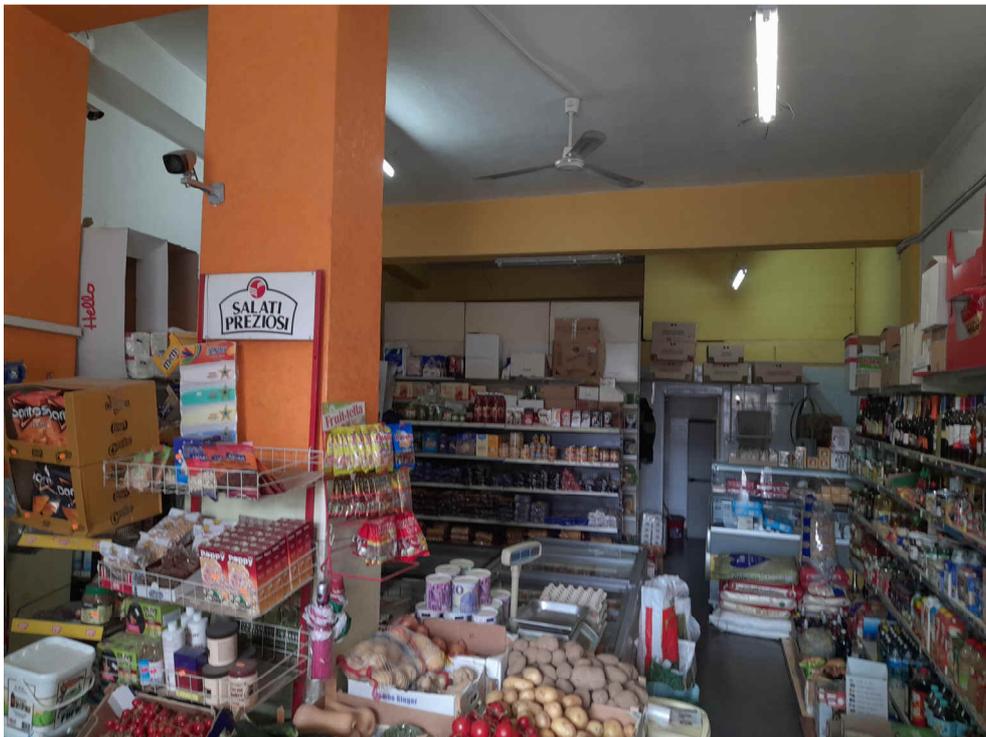
Foto 2 Vista dall'ingresso

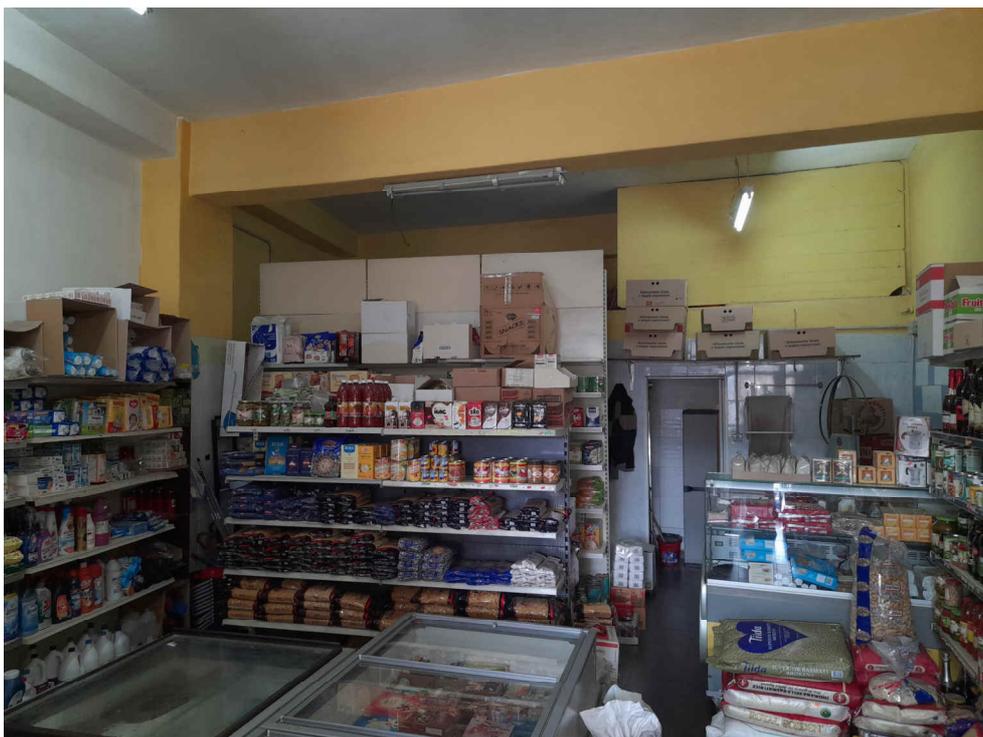
Foto 3 Seconda parte del locale dopo il pilastro del centro

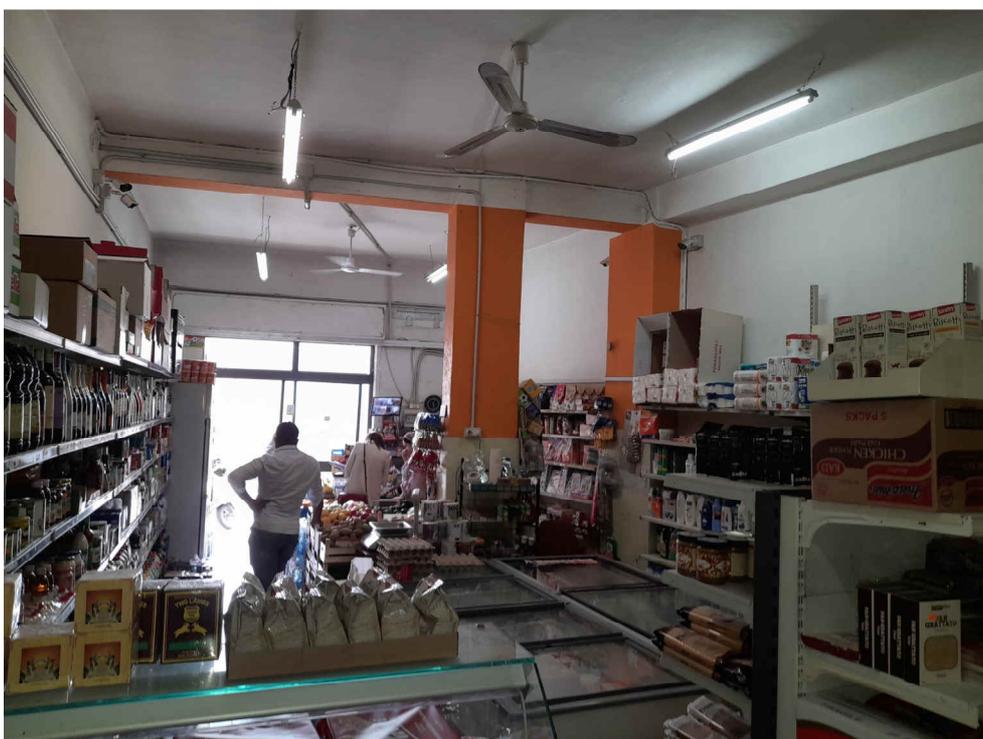
Foto 4 Vista dal fondo verso l'ingresso

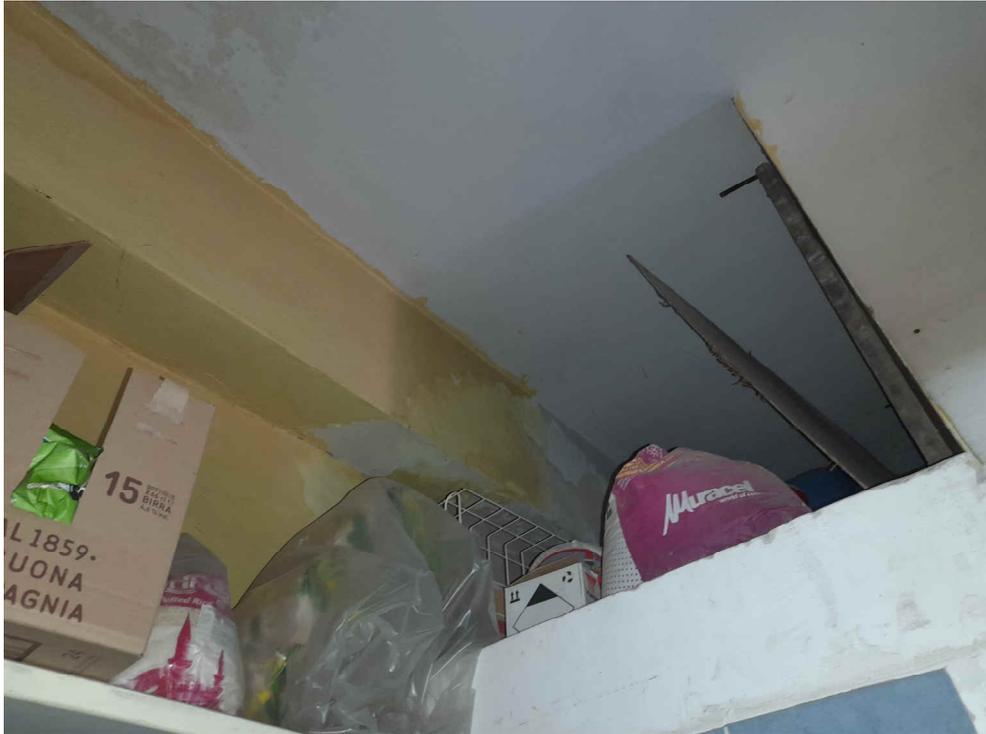
Foto 5 Infiltrazioni in corrispondenza dell'area wc

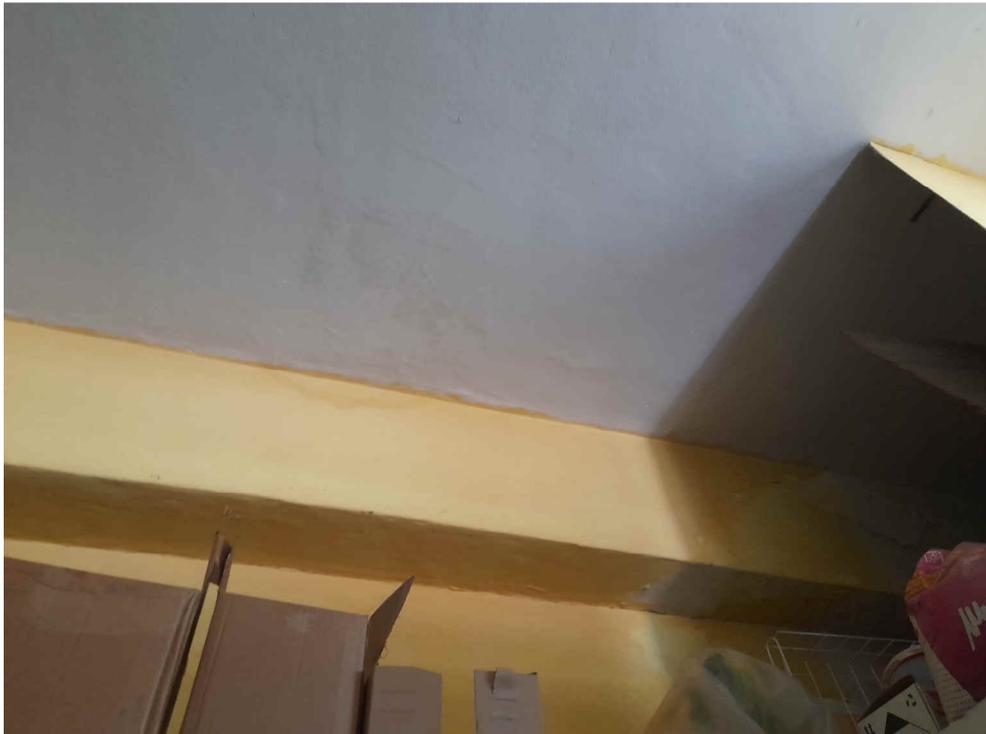
Foto 6 Infiltrazioni in corrispondenza dell'area wc – foto 2

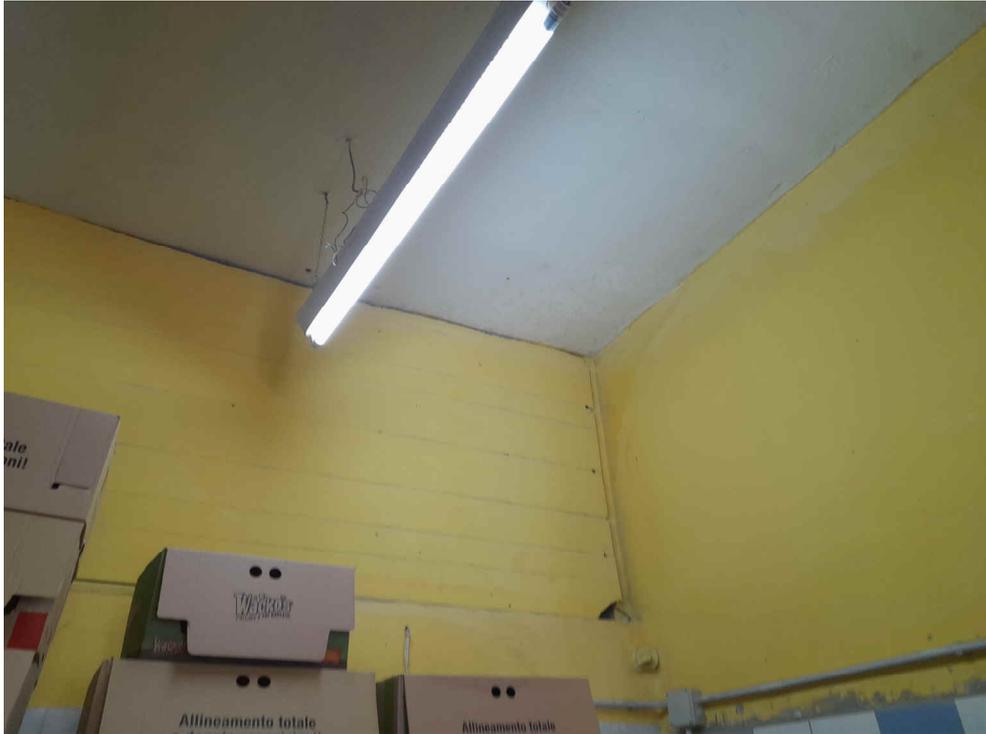
Foto 7 Alone di infiltrazioni in corrispondenza dell'angolo in fondo a destra

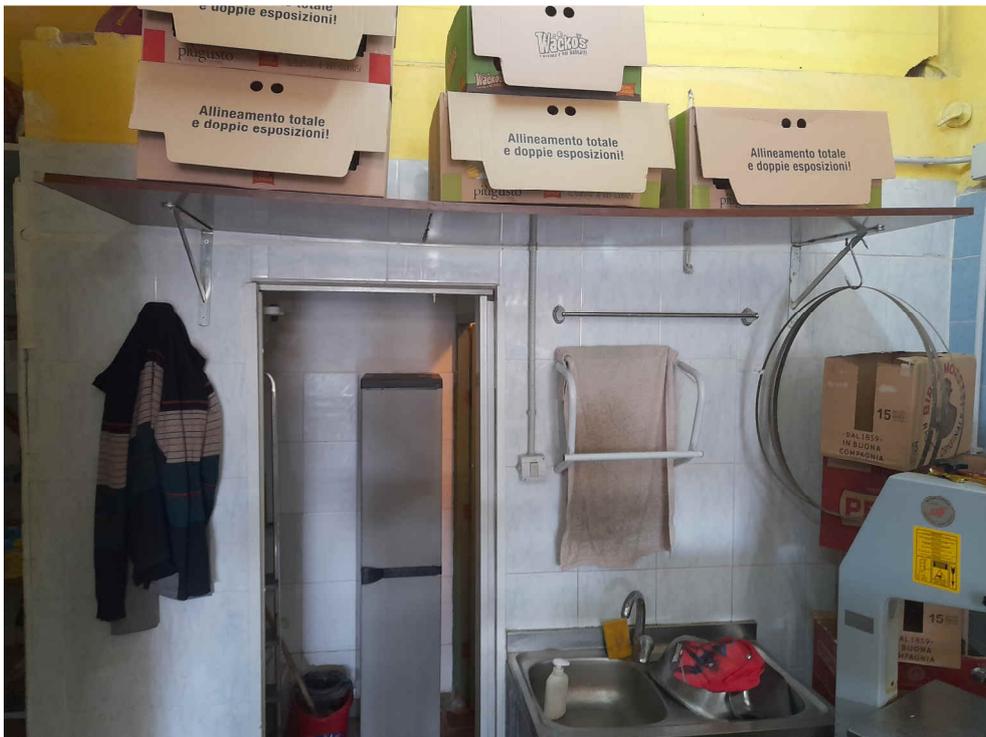
Foto 8 Accesso al wc

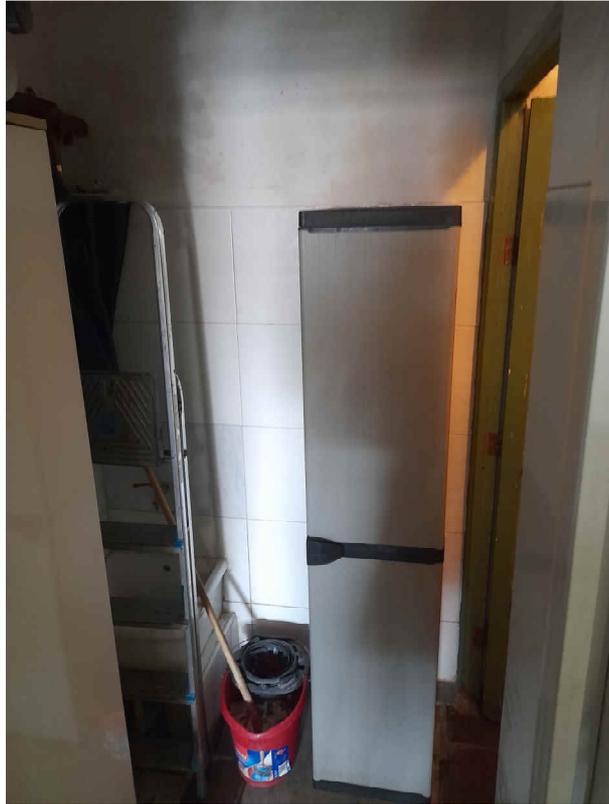
Foto 9 Anti wc

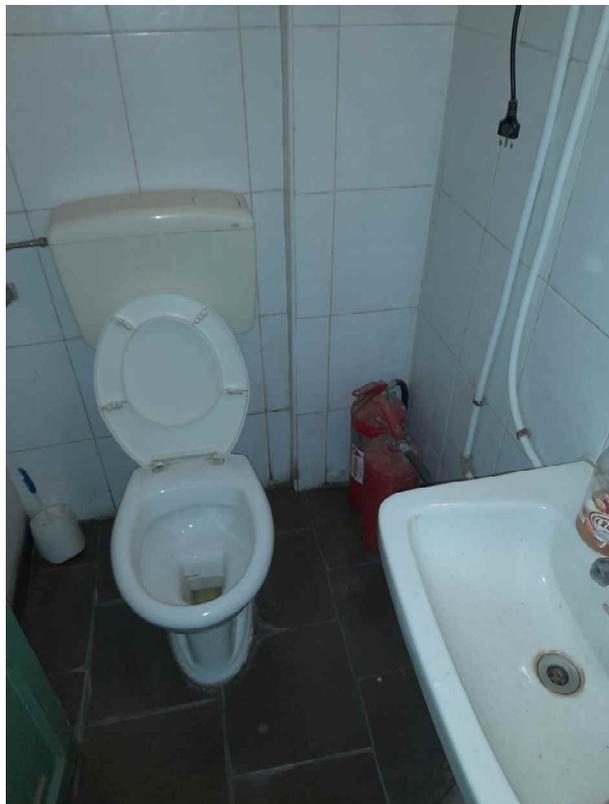
Foto 10 wc con tubazione idrica a vista

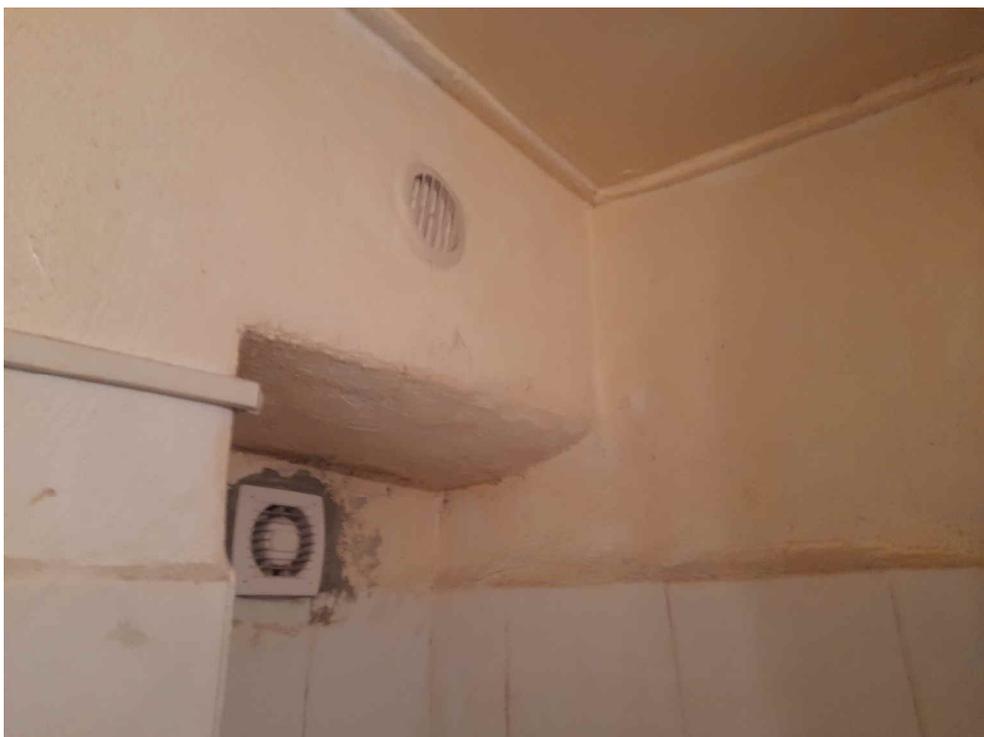
Foto 11 Aspiratore in luogo di finestrella

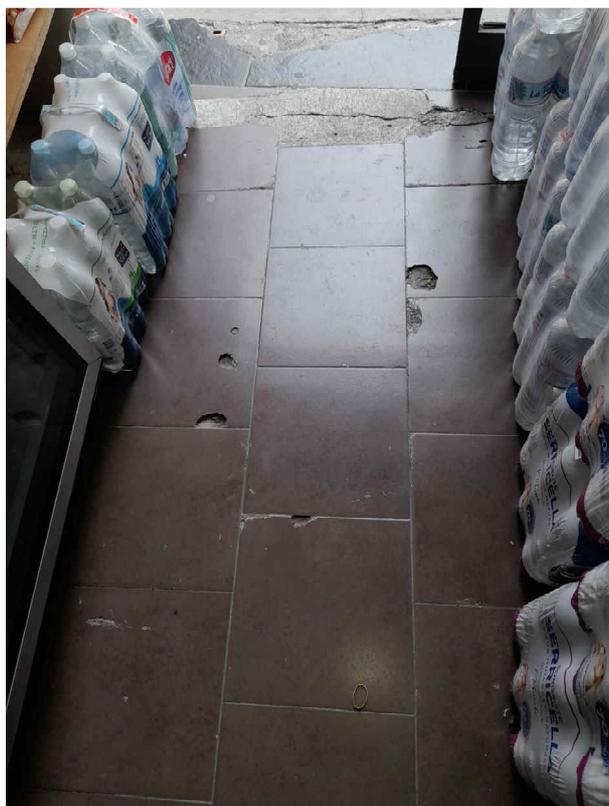
Foto 12 Esempio di stato medio della pavimentazione
