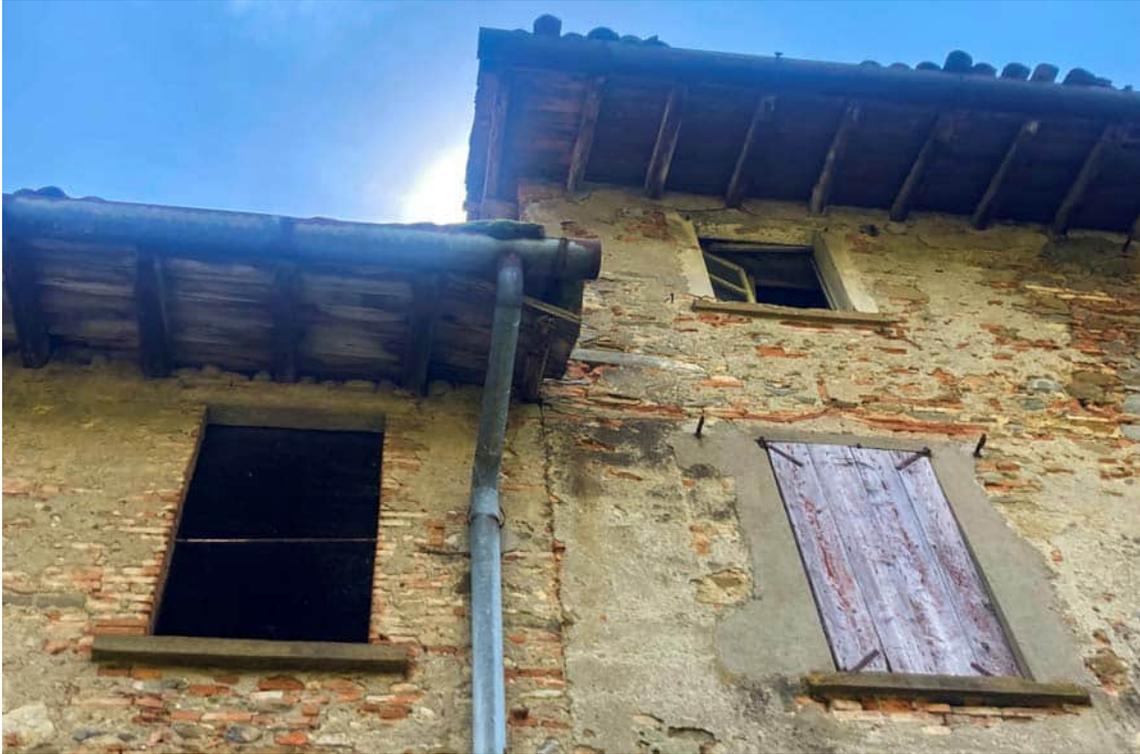
FOTOGRAFIA 1

Tegole sporgenti oltre il canale di gronda e canali intasati dal muschio

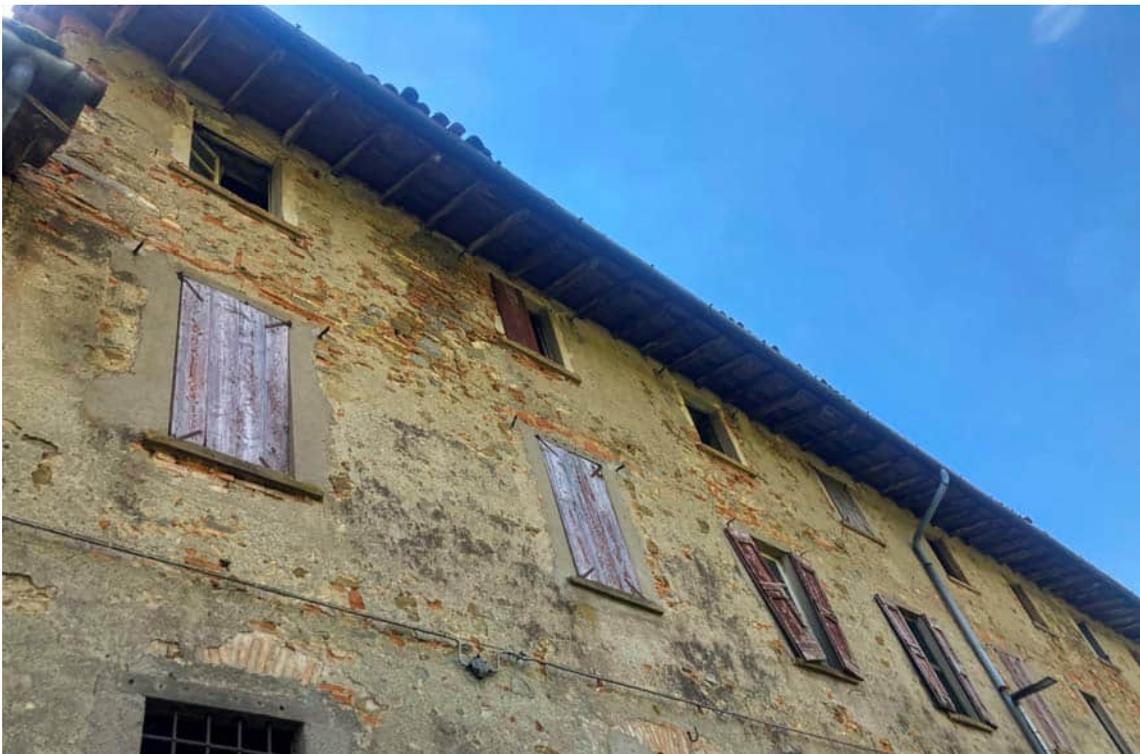
FOTOGRAFIA 2

Tegole sporgenti e oscuranti pericolanti

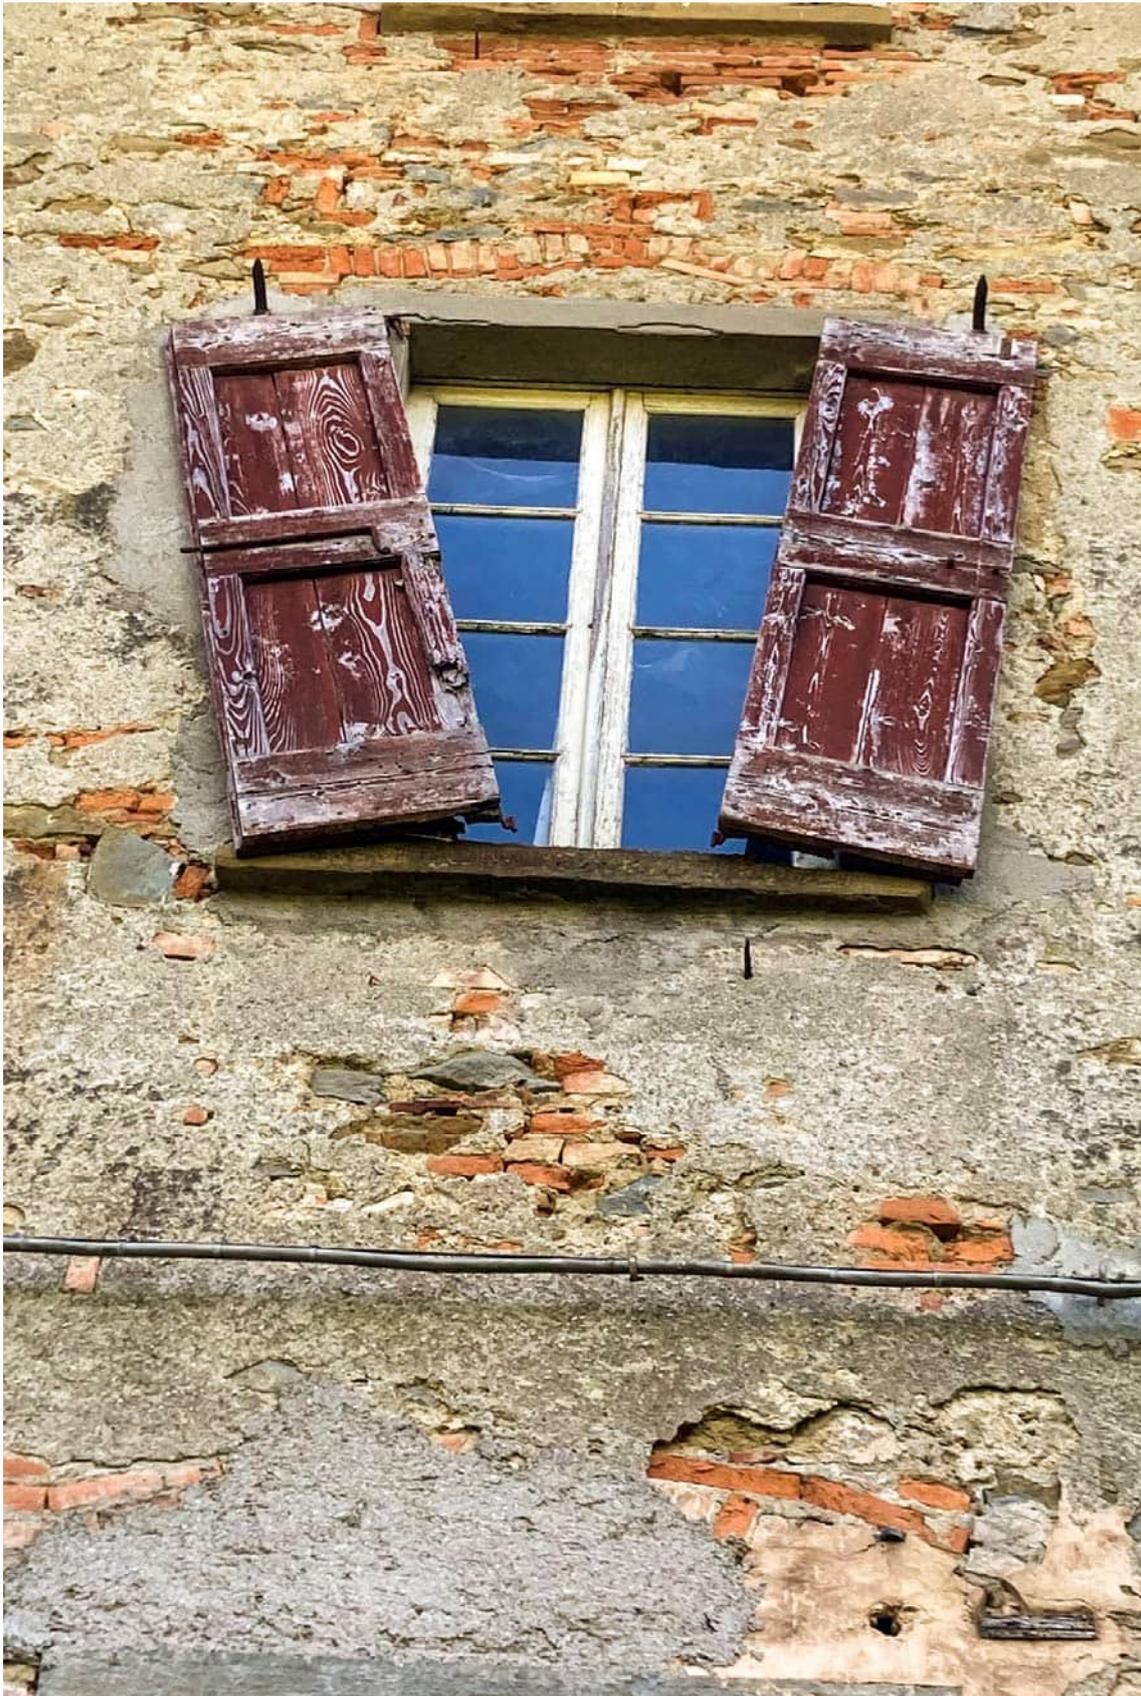
FOTOGRAFIA 3

Oscuranti pericolanti

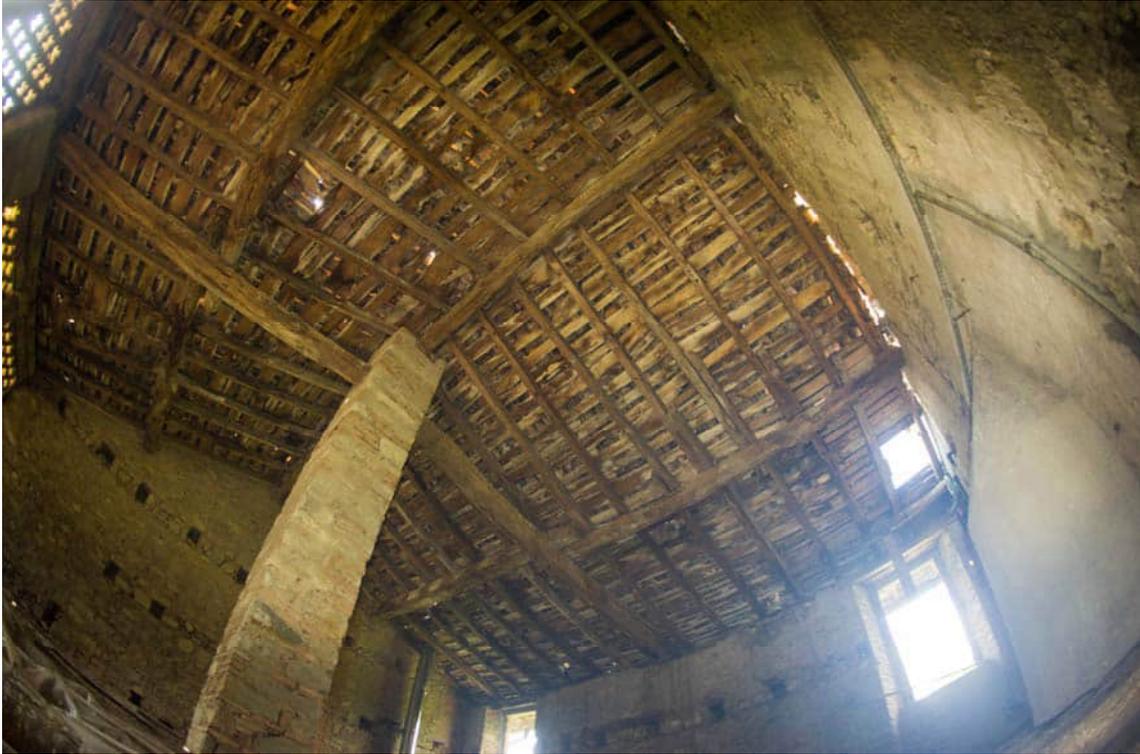
FOTOGRAFIA 4

Porzione di tetto con diverse aperture nel manto di copertura

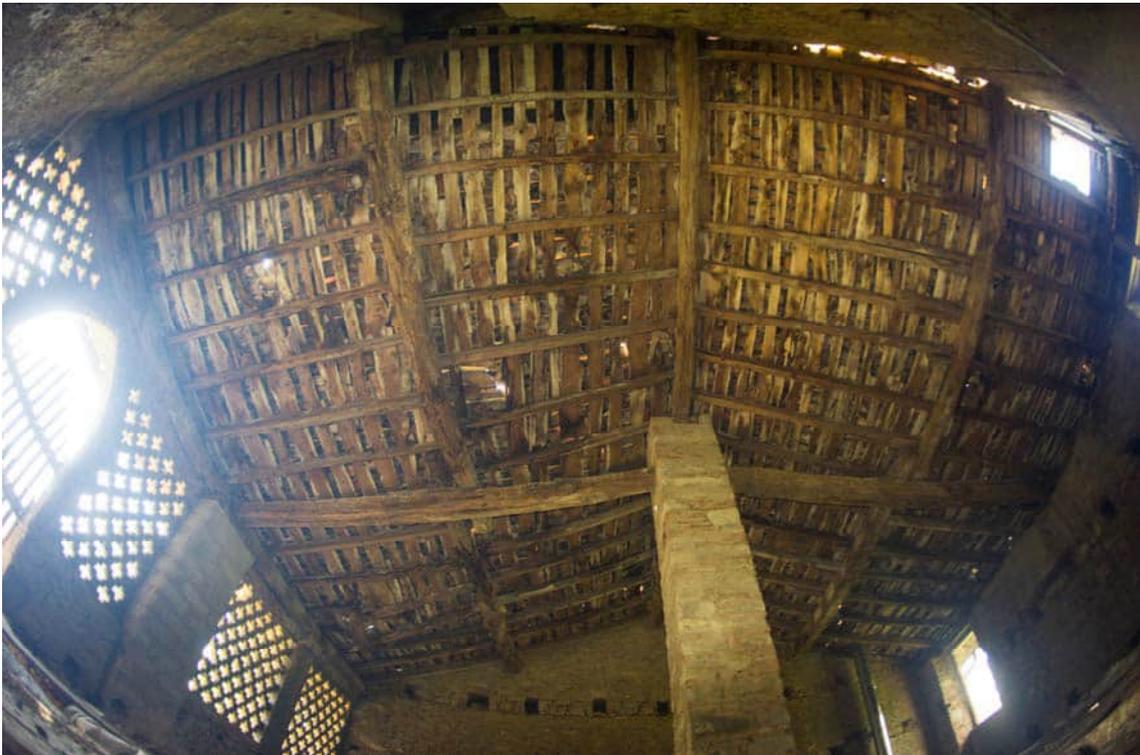
FOTOGRAFIA 5

Porzione di tetto con diverse aperture nel manto di copertura

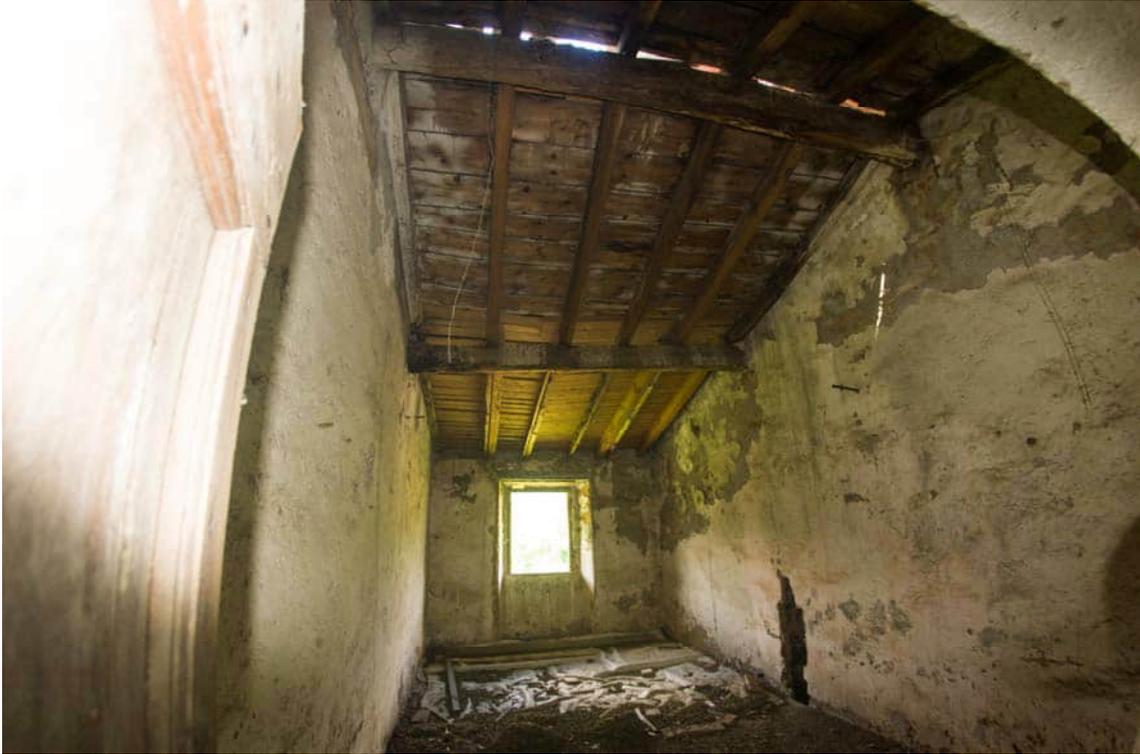
FOTOGRAFIA 6

Tetto, solaio e muri ammalorati, aperture prive di finestre e oscuranti

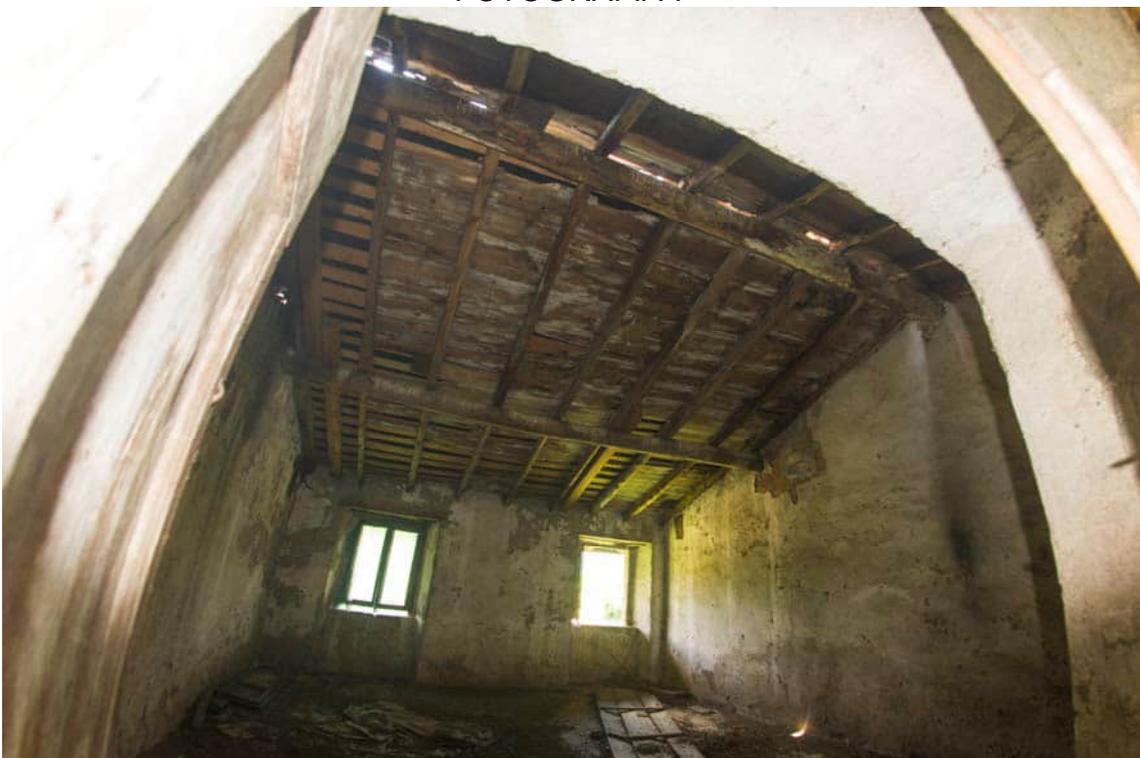
FOTOGRAFIA 7

Tetto ammalorato, solaio imbarcato e sfondato

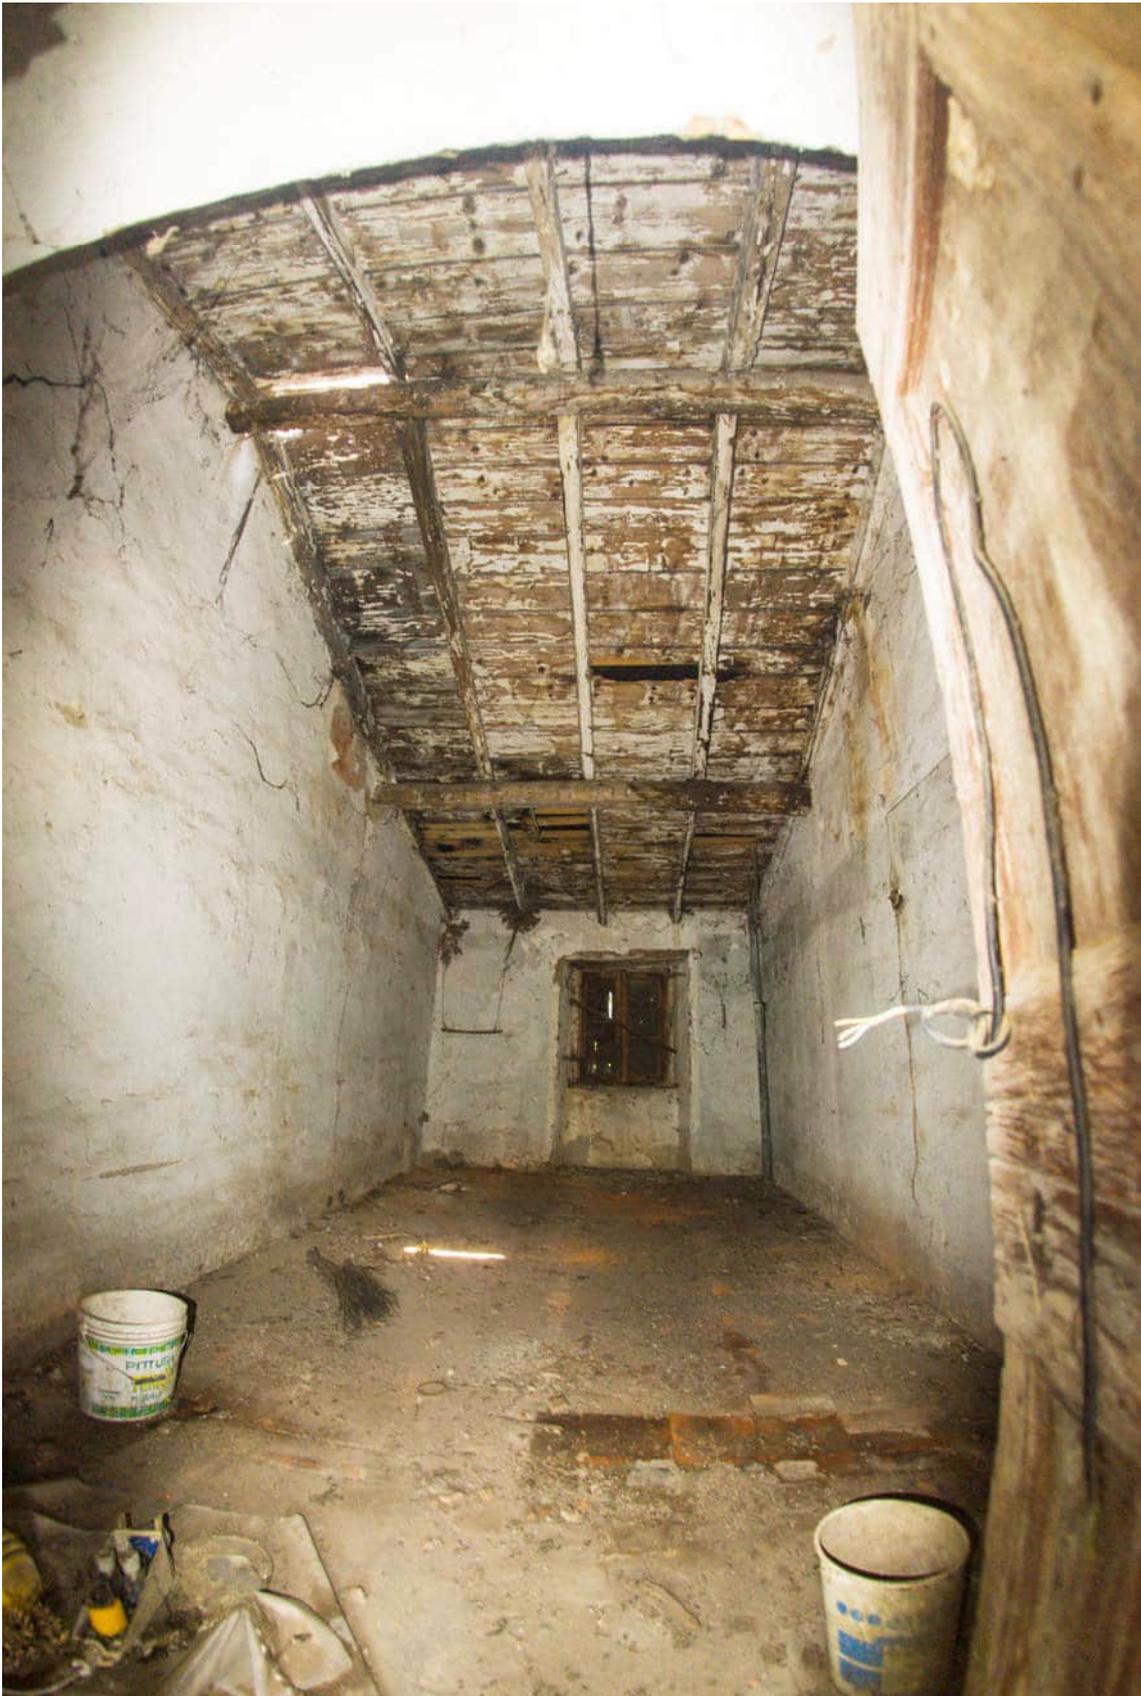
FOTOGRAFIA 8

Tetto ammalorato e solaio imbarcato

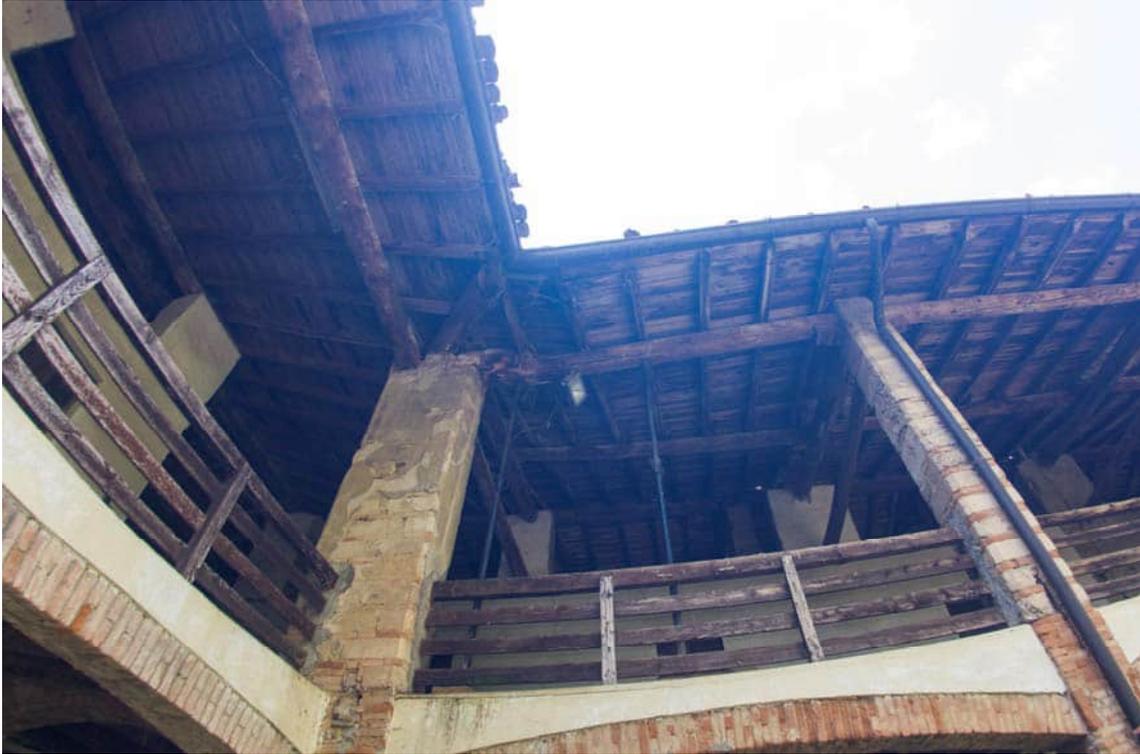
FOTOGRAFIA 9

Trave in legno spezzata e puntellata e tegole sporgenti oltre il canale di gronda

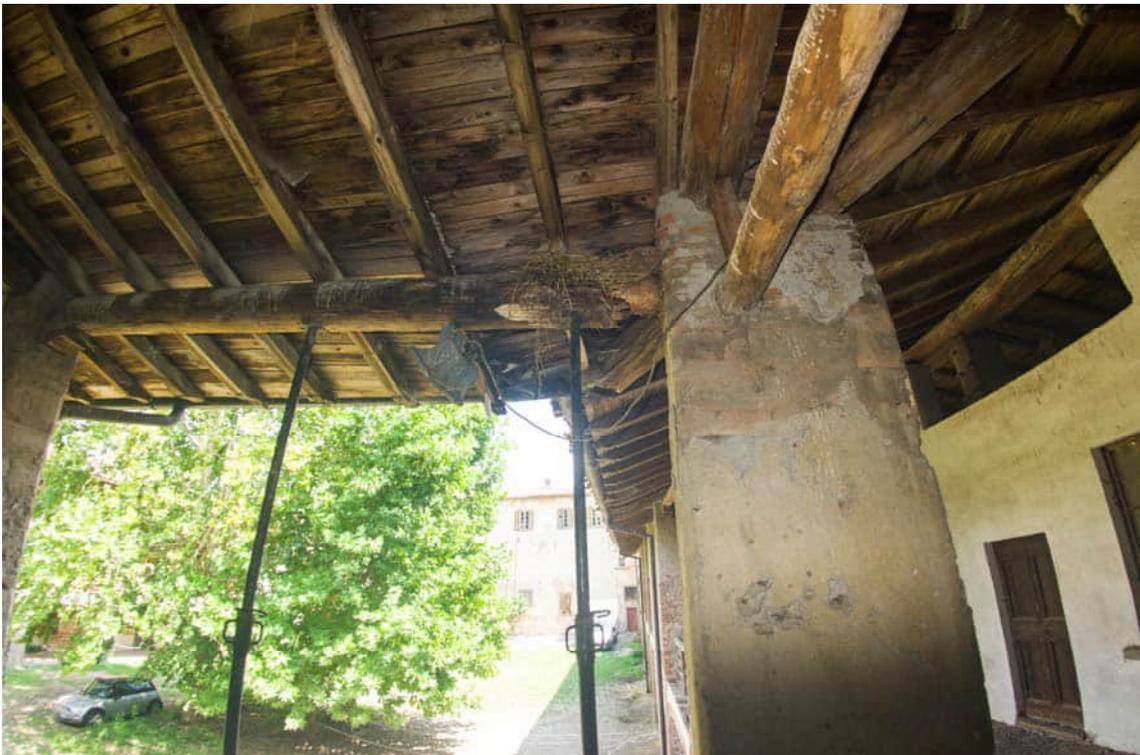
FOTOGRAFIA 10

Trave in legno spezzata e puntellata

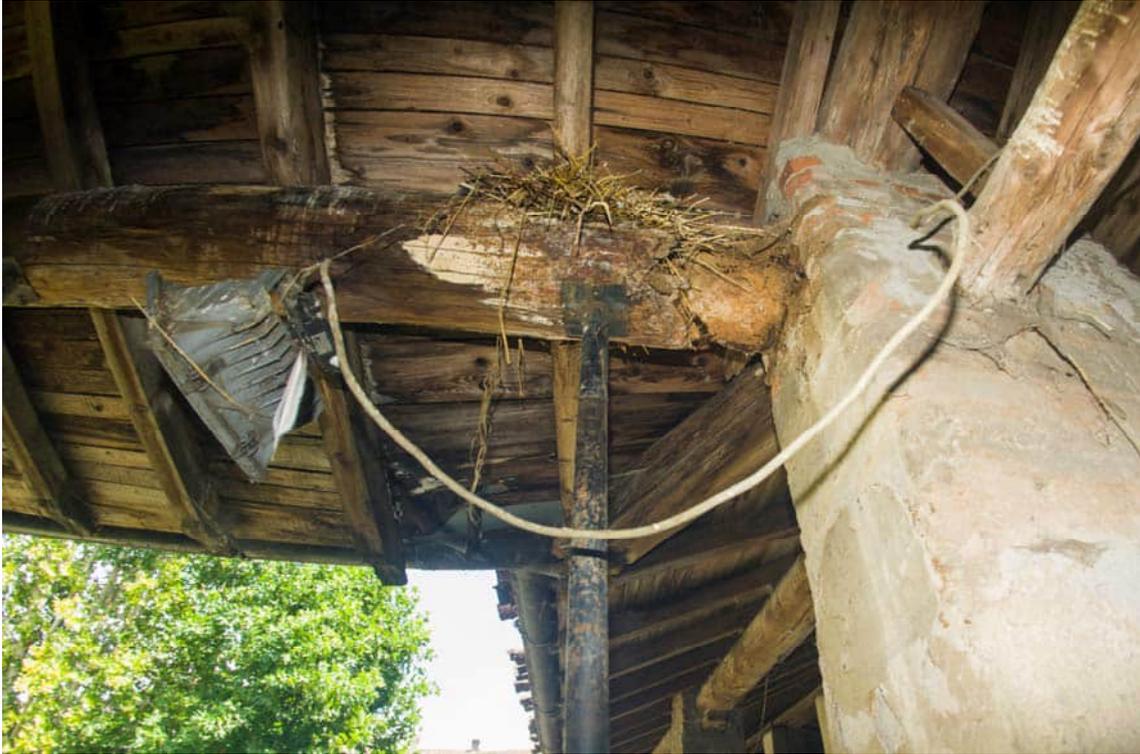
FOTOGRAFIA 11

Trave in legno spezzata e tegole sporgenti oltre il canale di gronda

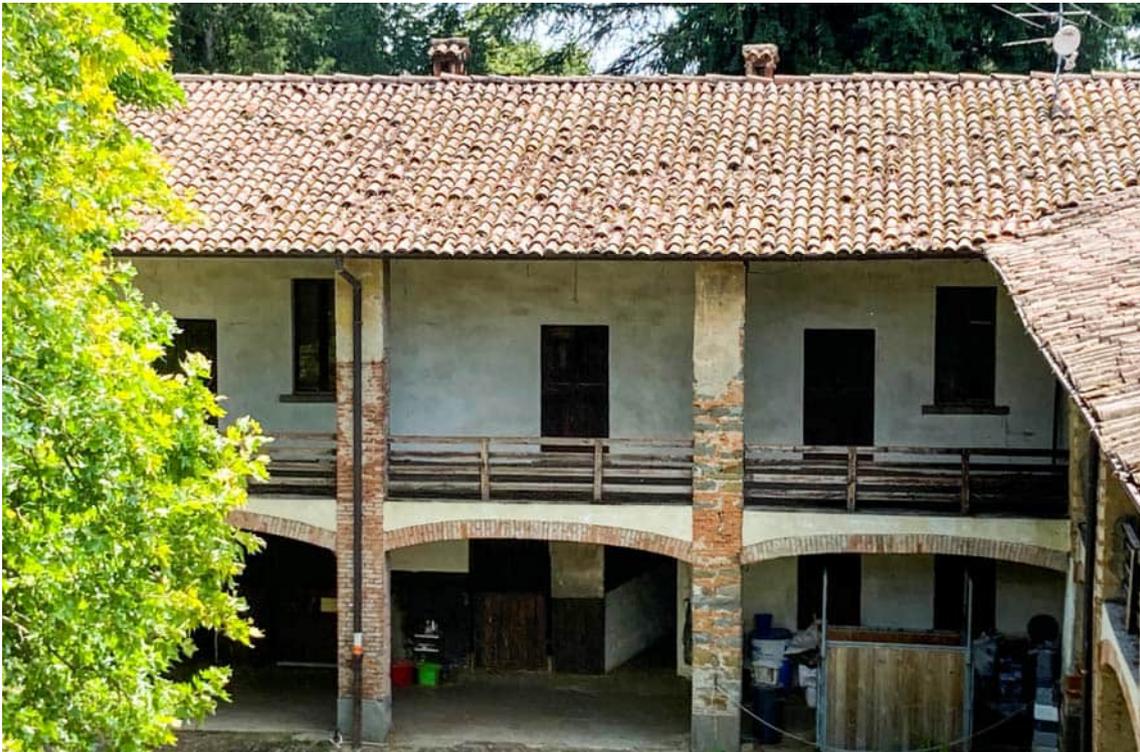
FOTOGRAFIA 12

Tegole deteriorate e sporgenti oltre il canale di gronda

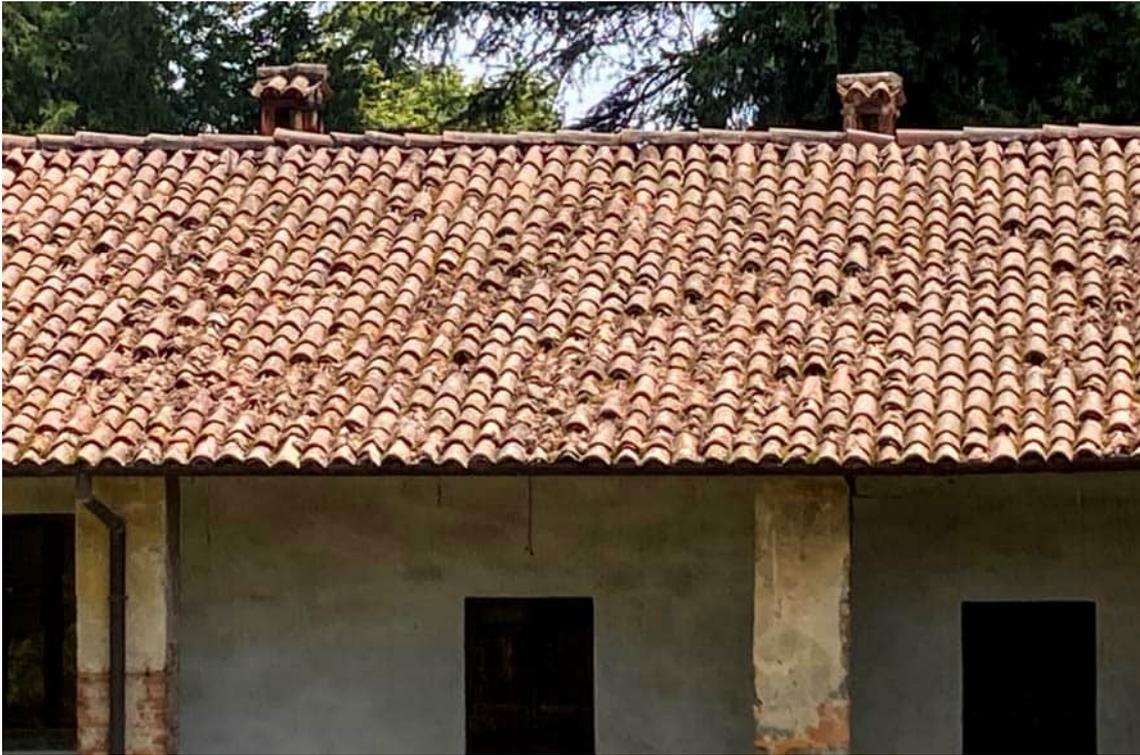
FOTOGRAFIA 13

Tegole deteriorate e sporgenti oltre il canale di gronda

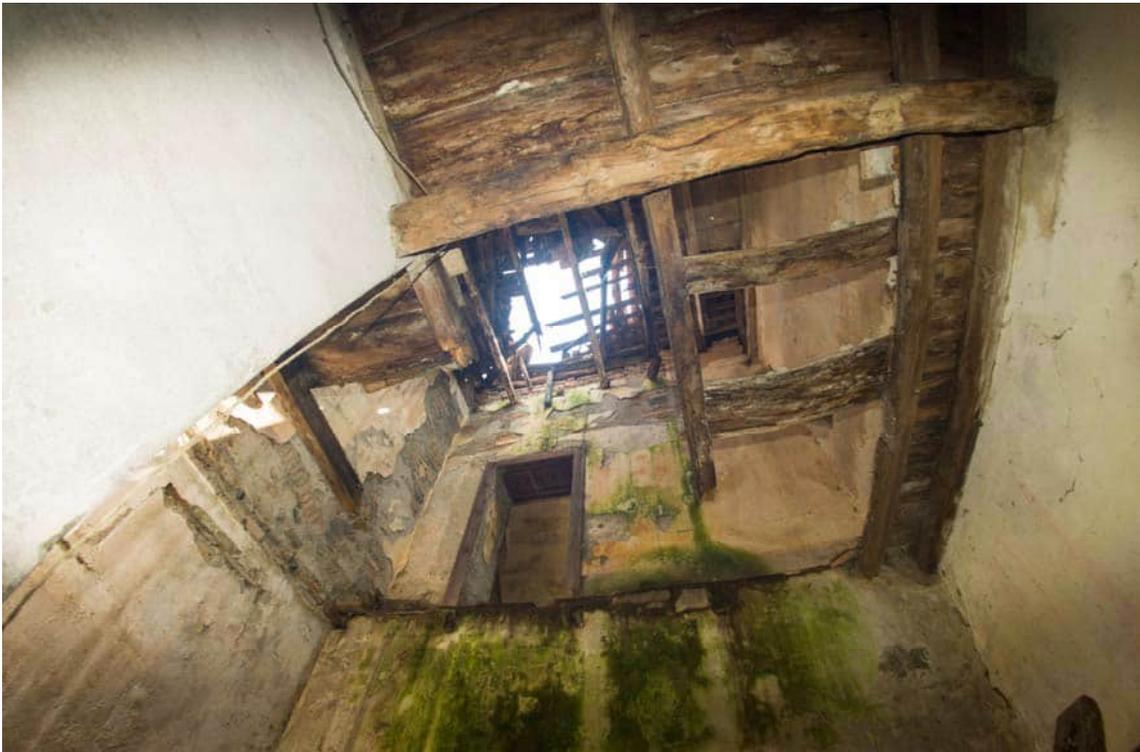
FOTOGRAFIA 14

Solaio e tetto crollati muri ammalorati

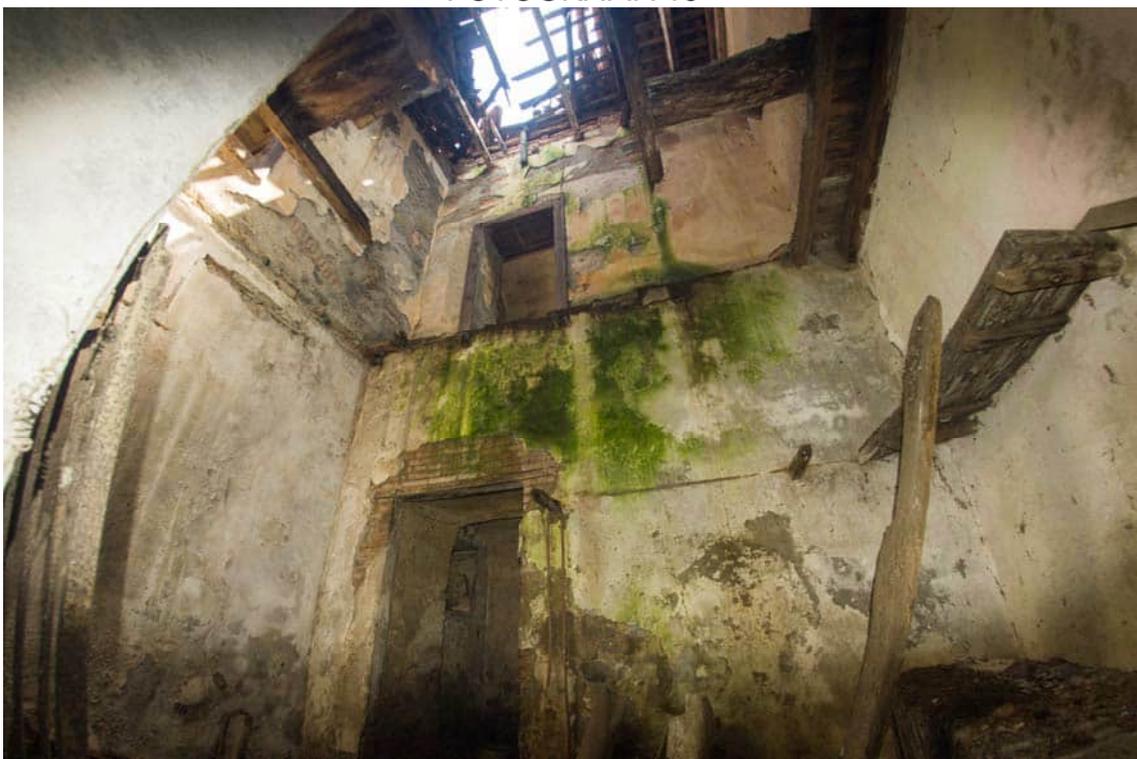
FOTOGRAFIA 15

Solaio e tetto crollati muri ammolorati

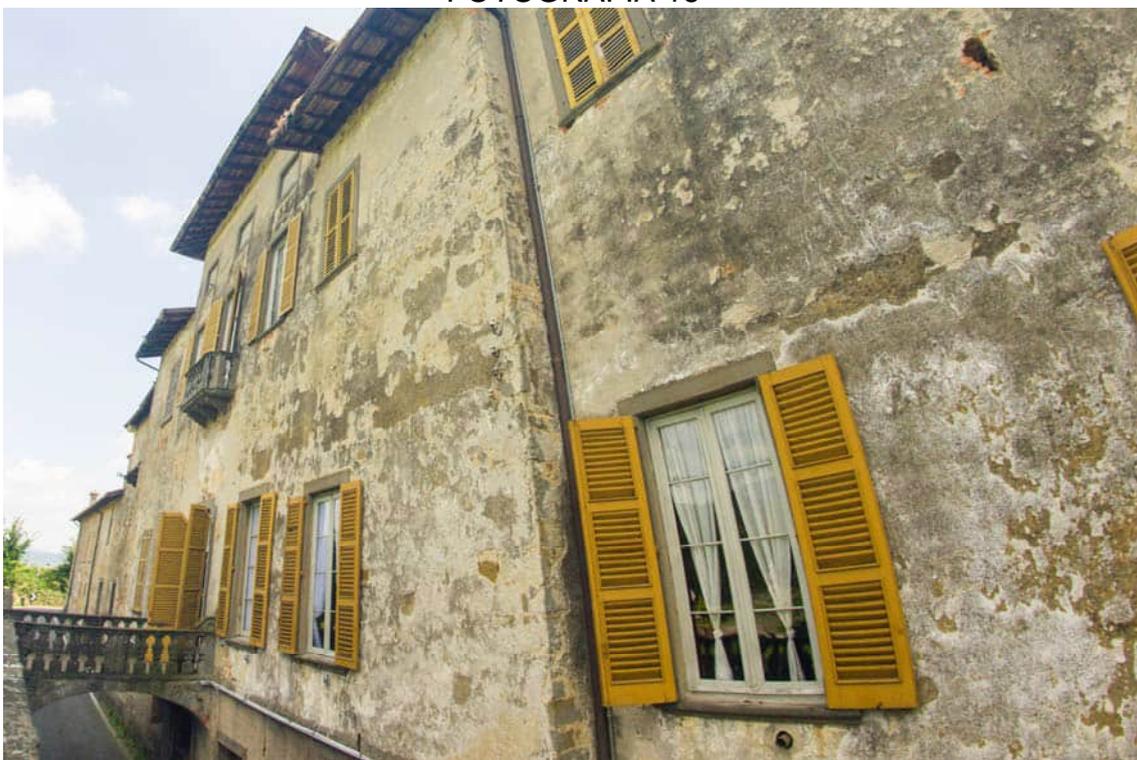
FOTOGRAFIA 16

Facciata lungo la via Villa Gromo, con intonaco ammolorato

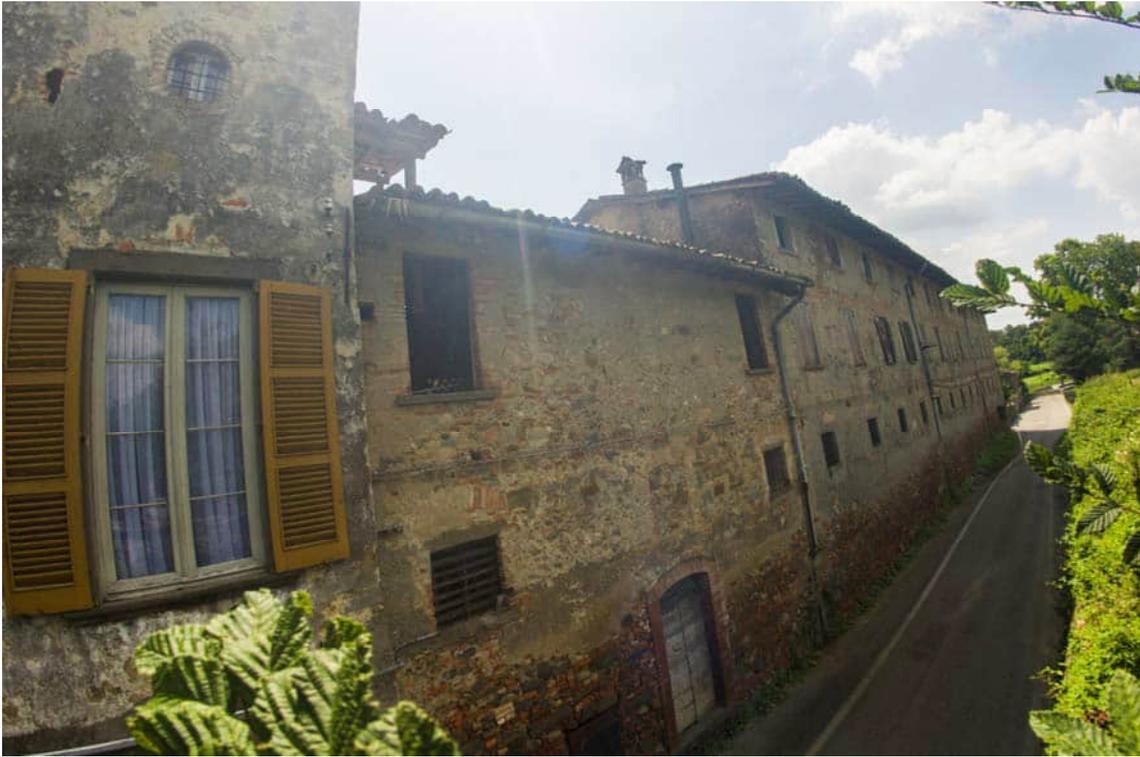
FOTOGRAFIA 17

Facciata lungo la via Villa Gromo, con intonaco e muri in mattoni e sassi
