TRIBUNALE DI NAPOLI

ESPROPRIAZIONE IMMOBILIARE R.G. 347/2016

RELAZIONE TECNICA PER LAVORI DI MANUTENZIONE E MESSA IN SICUREZZA DELL'IMMOBILE

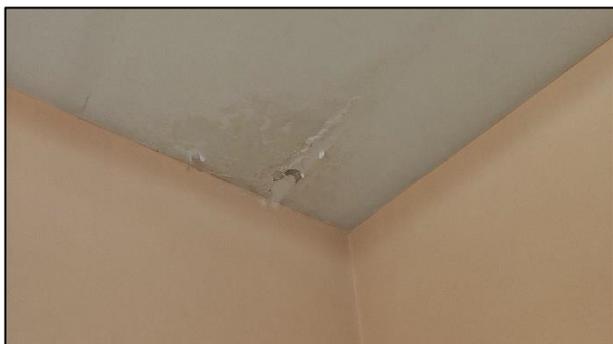
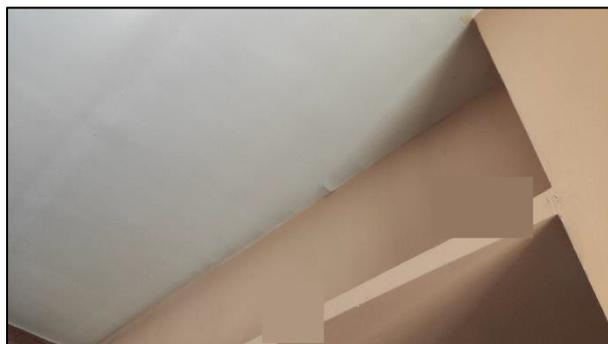
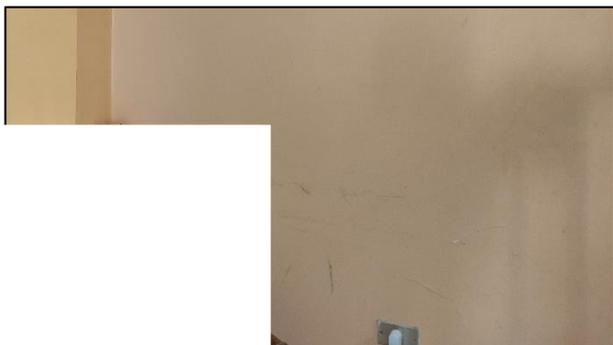
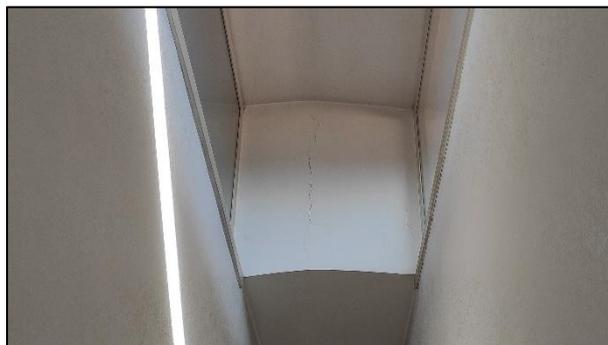
1. il locale soggiorno/cucina presenta fenomeni di umidità e lesioni dell'intonaco sull'intradosso del soffitto e sulle pareti;

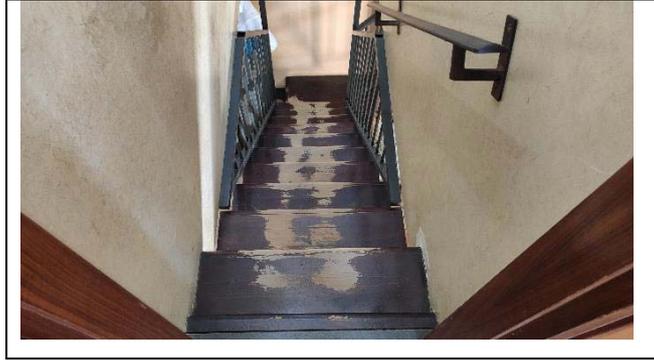
2. la scala interna si presenta in uno stato di degrado;

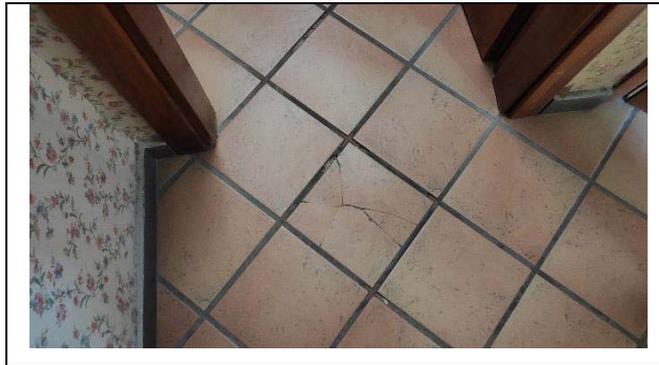
3. la pavimentazione, in alcuni punti, si presenta lesionata.

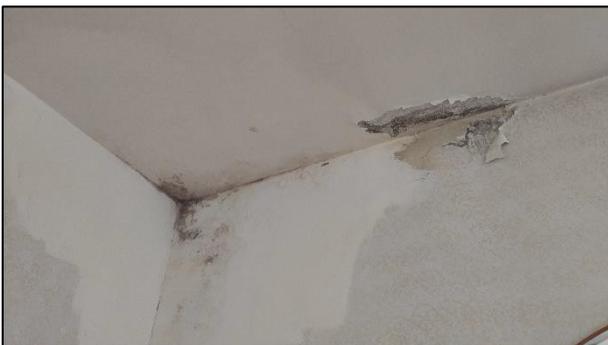
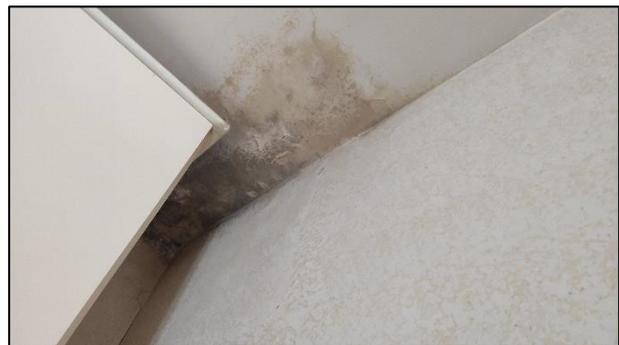
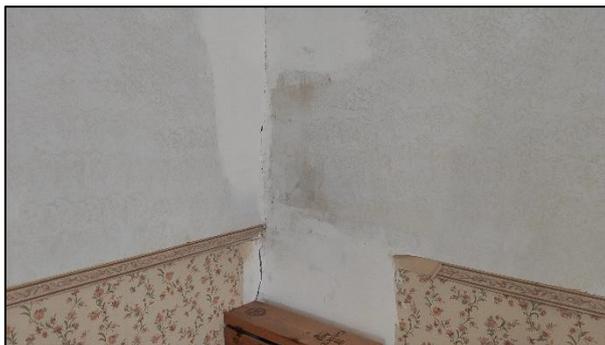
4. nella camera da letto, identificata per comodità con il numero 1 (Figura 1), posta sul lato sud dell'intero, sono presenti ampie ed evidenti macchie di umidità e di muffa, con diffusi fenomeni di infiltrazioni e distacco di tinteggiatura; in aggiunta, si rileva la presenza di alcune lesioni, a margine della parete, sul lato Est della stessa;

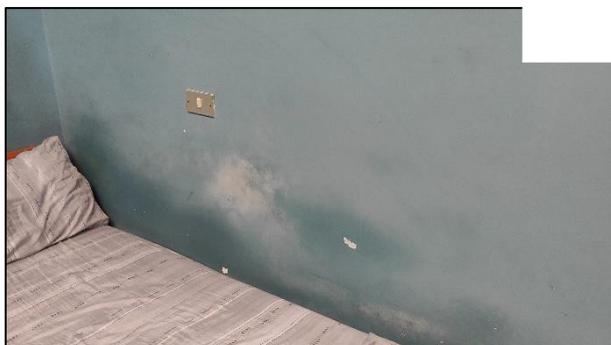
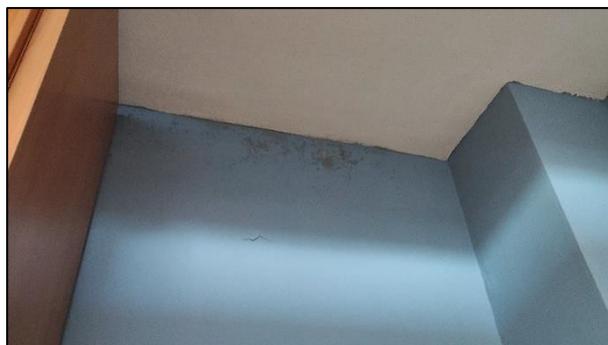
5. nelle altre due camere da letto (indicate per semplicità con i numeri 2 e 3), si rilevano macchie di umidità e presenza di muffa

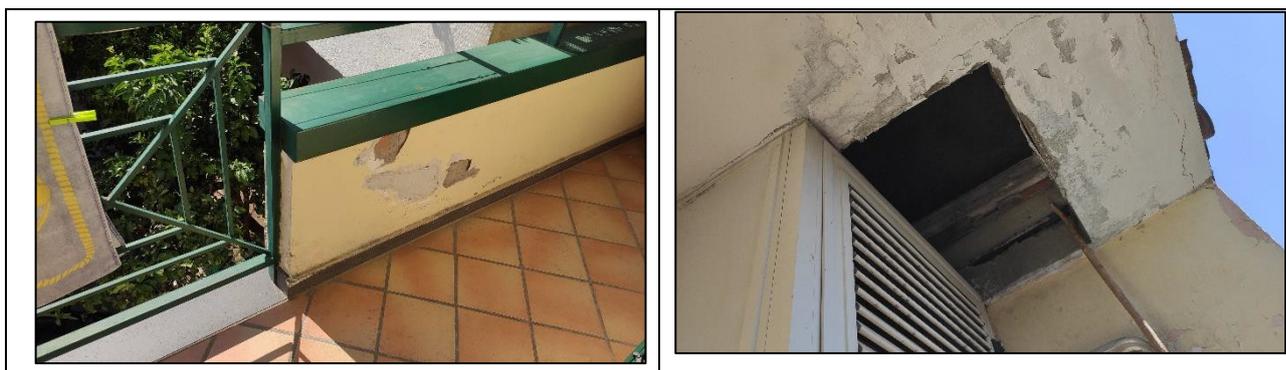
6. si rilevano fenomeni diffusi di distacco di intonaco e tinteggiatura sia sui balconi che in corrispondenza dei frontalini, in riferimento ai quali, si rappresenta la possibilità di essere un pericolo per l'incolumità delle persone a causa di eventuale caduta di calcinacci distaccati da tali elementi.

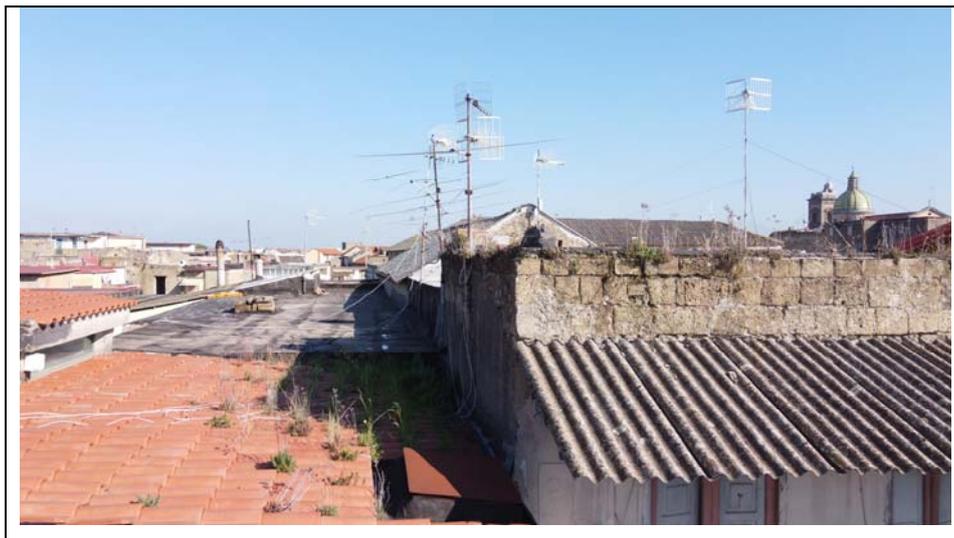
Consultata la documentazione ottenuta dall'utilizzo del drone, è stato possibile rilevare diffusa vegetazione sul lastrico a testimonianza della presenza ed accumulo di acqua che evidentemente ha trovato una sua "strada" e determina le infiltrazioni rilevate.

Tale aspetto è aggravato dalla conformazione plano-altimetrica della copertura che essendo a falda e pendente verso il fabbricato adiacente determina un cospicuo apporto di acqua proprio in corrispondenza della parete interessate dalle infiltrazioni.
