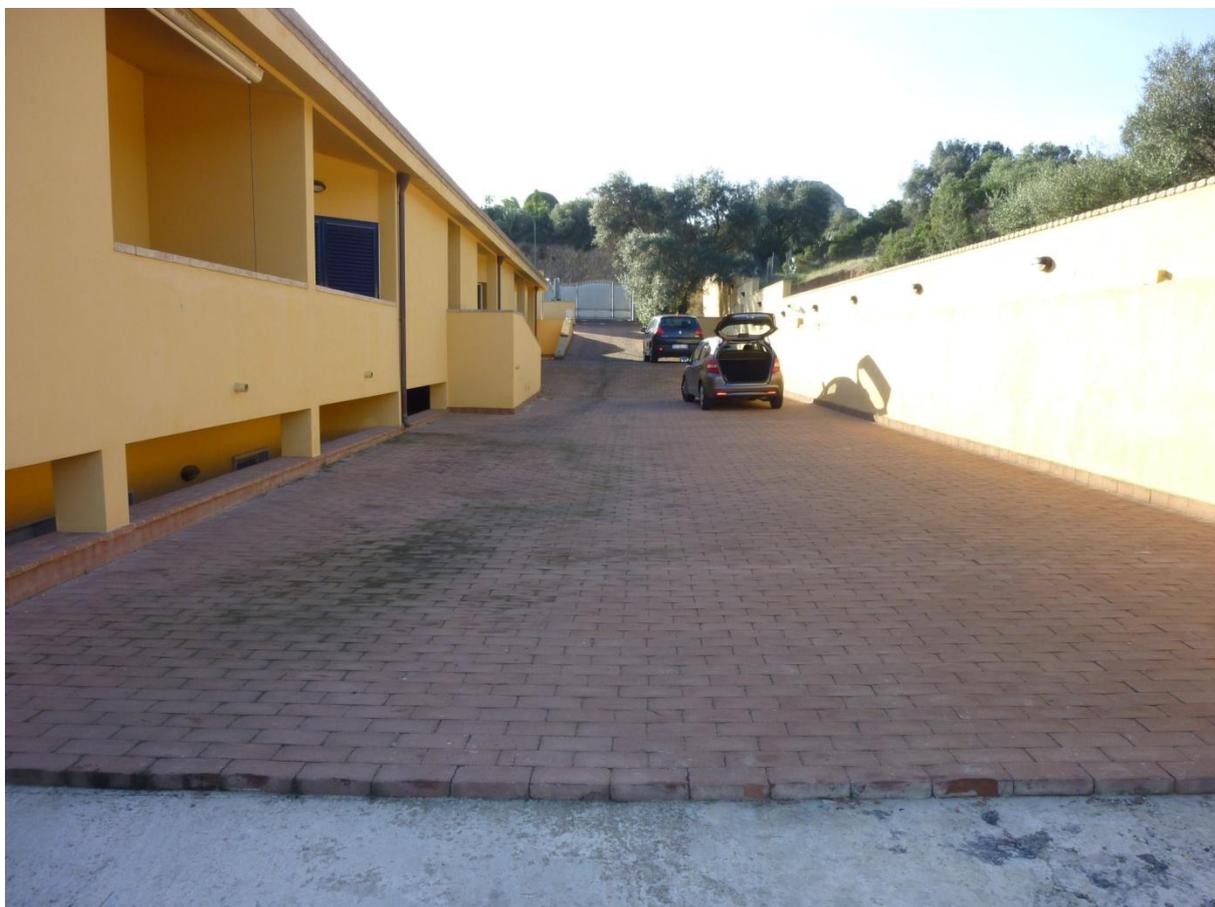
fotografia n. 8 - "area parcheggio" non completamente pavimentata.

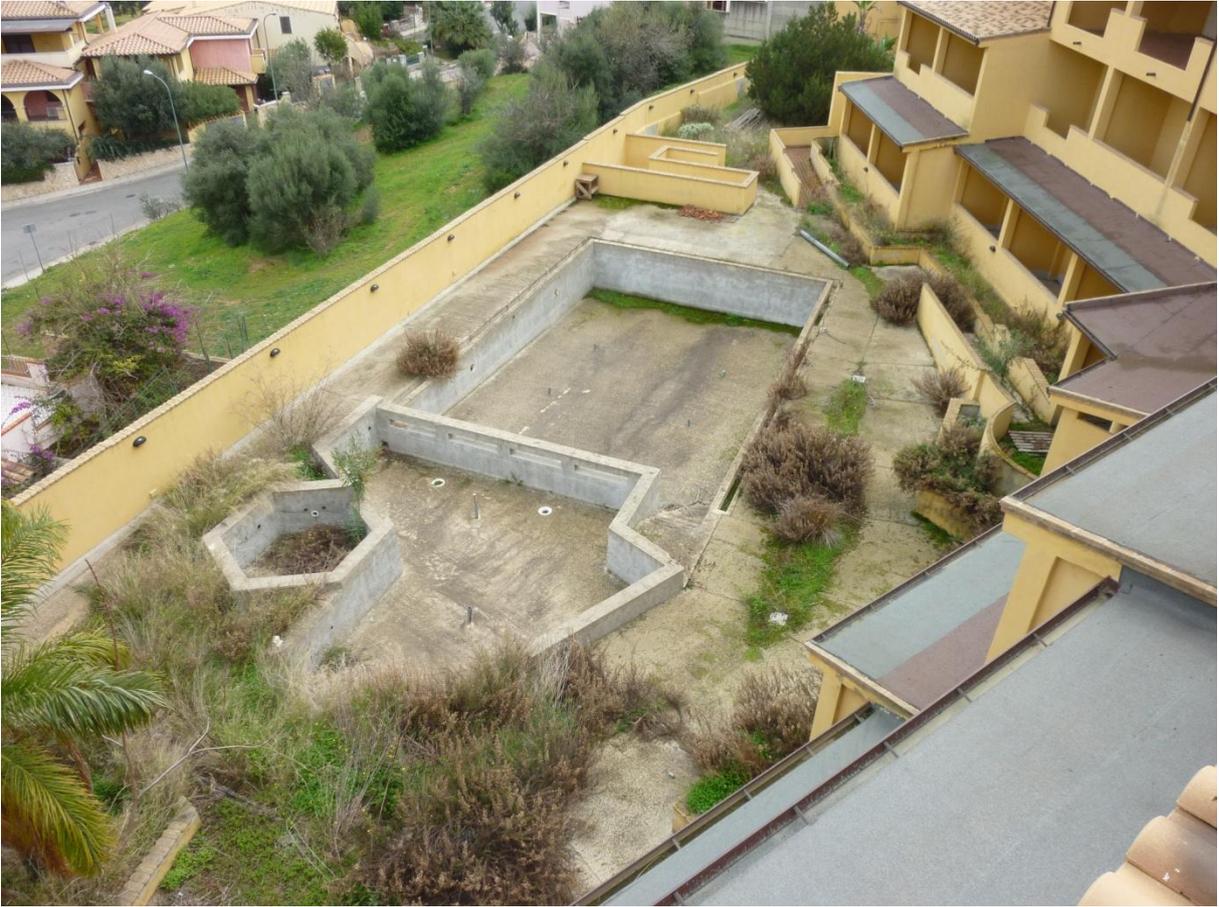
fotografia n. 11 - vista dall'alto della zona "solarium - piscina" eseguita al grezzo e ingombra di vegetazione spontanea.

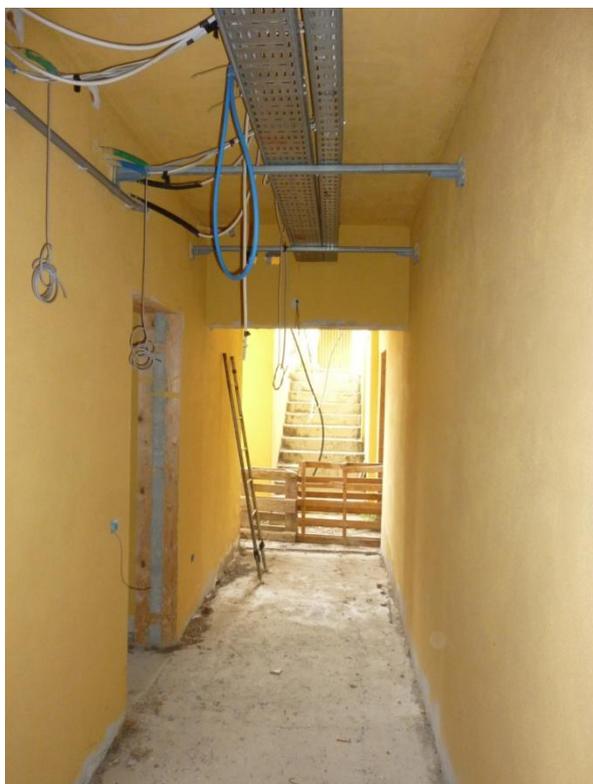
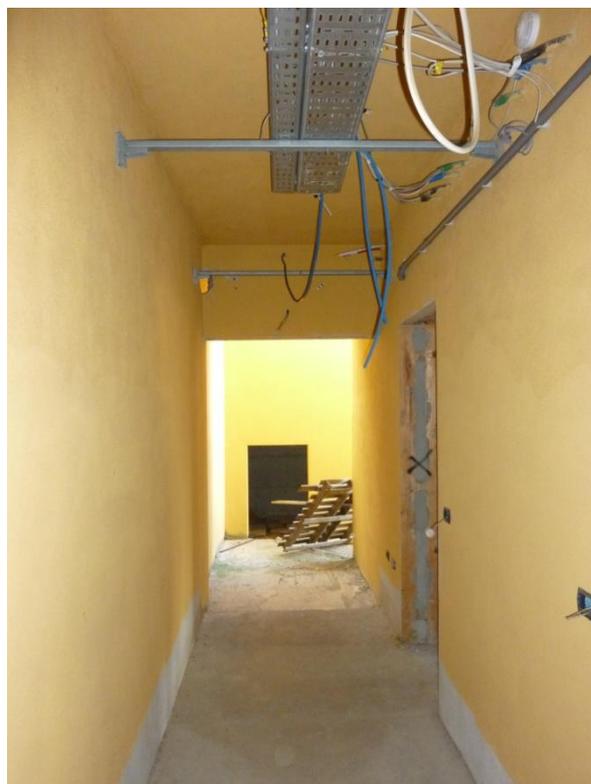
fotografie n. 17 e 18 - vedute dei due corridoi pressoché privi di dotazioni impiantistiche.

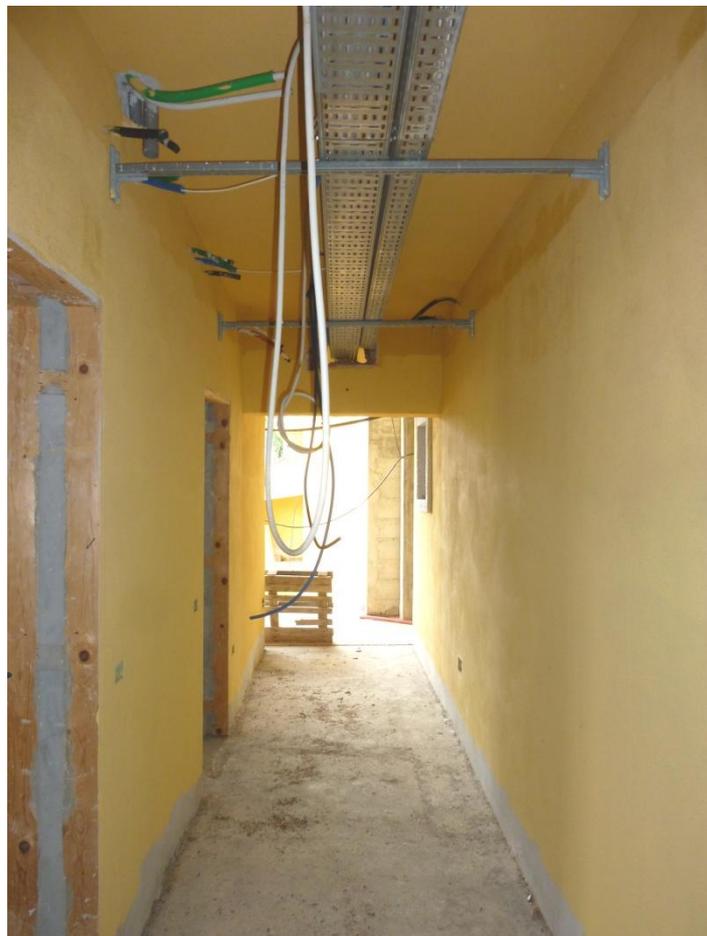
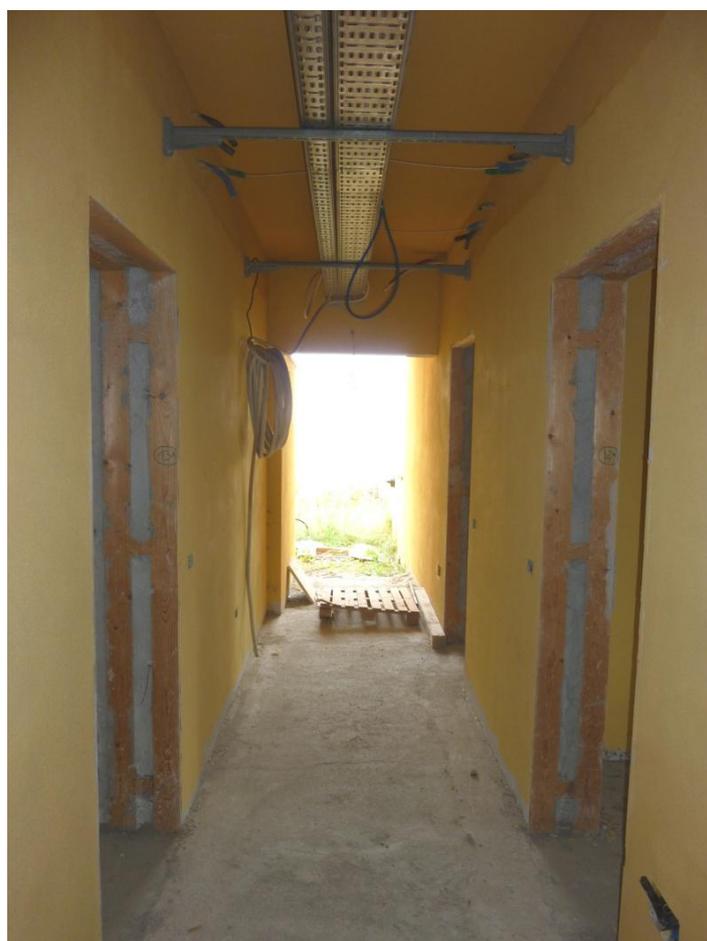
fotoğrafie n. 22 e 23 - vedute dei due corridoi pressoché privi di dotazioni impiantistiche.

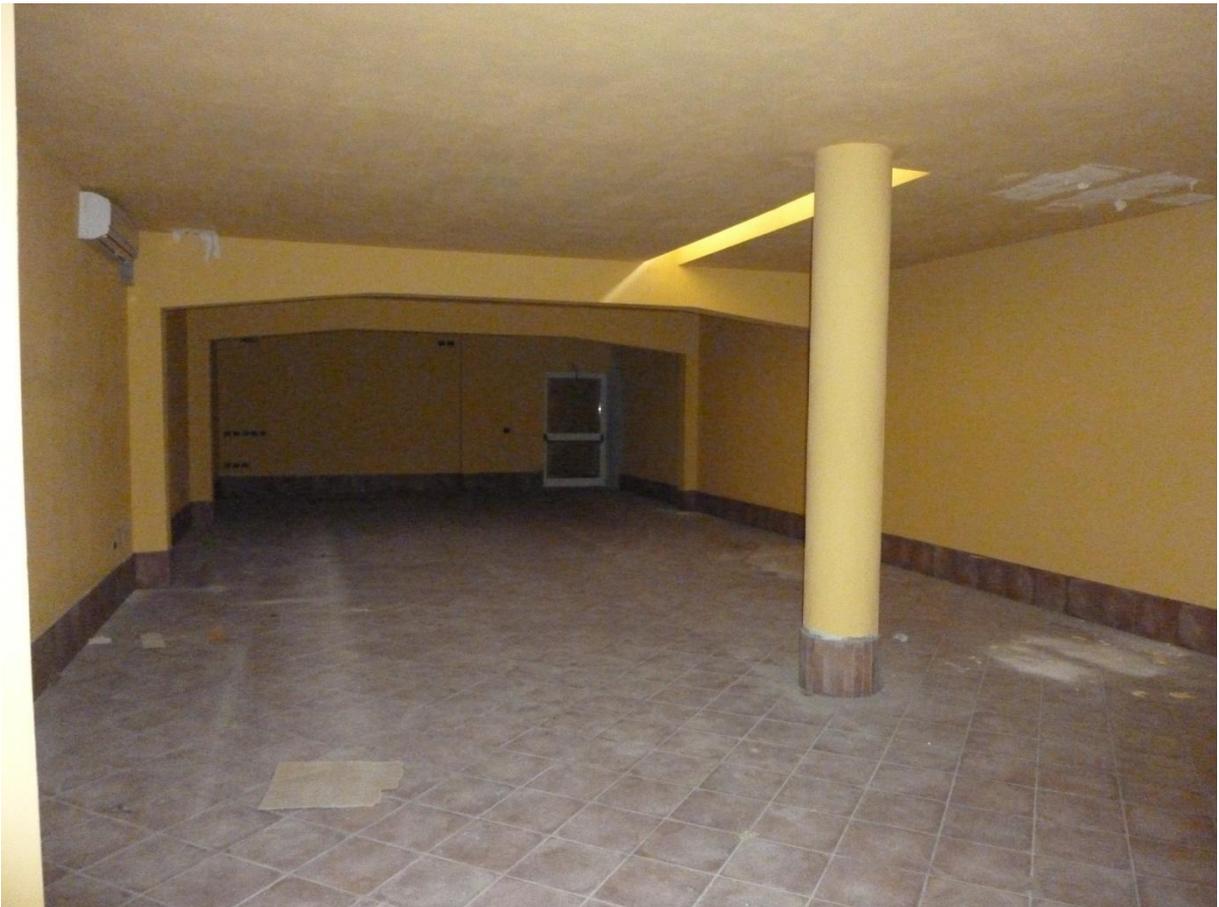
fotografia n. 33 - veduta parziale della "sala conferenze", nel soffitto della quale si nota la presenza di una infiltrazione dal sovrastante porticato.

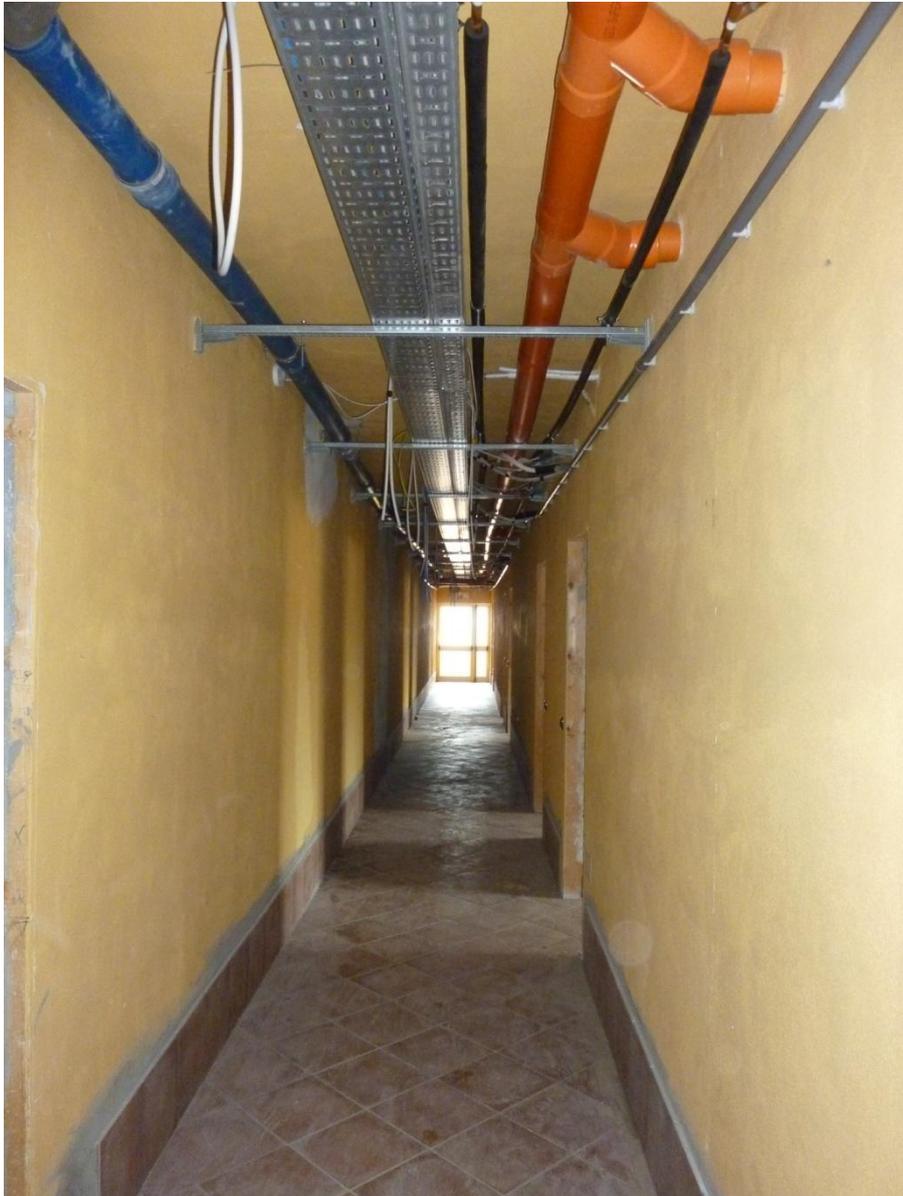
fotografia n. 37 - corridoio ala Nord nel quale si nota la presenza di alcune canalizzazioni impiantistiche (tubazioni fluido condizionamento, aerazione forzata, condensa e scarichi fognati).

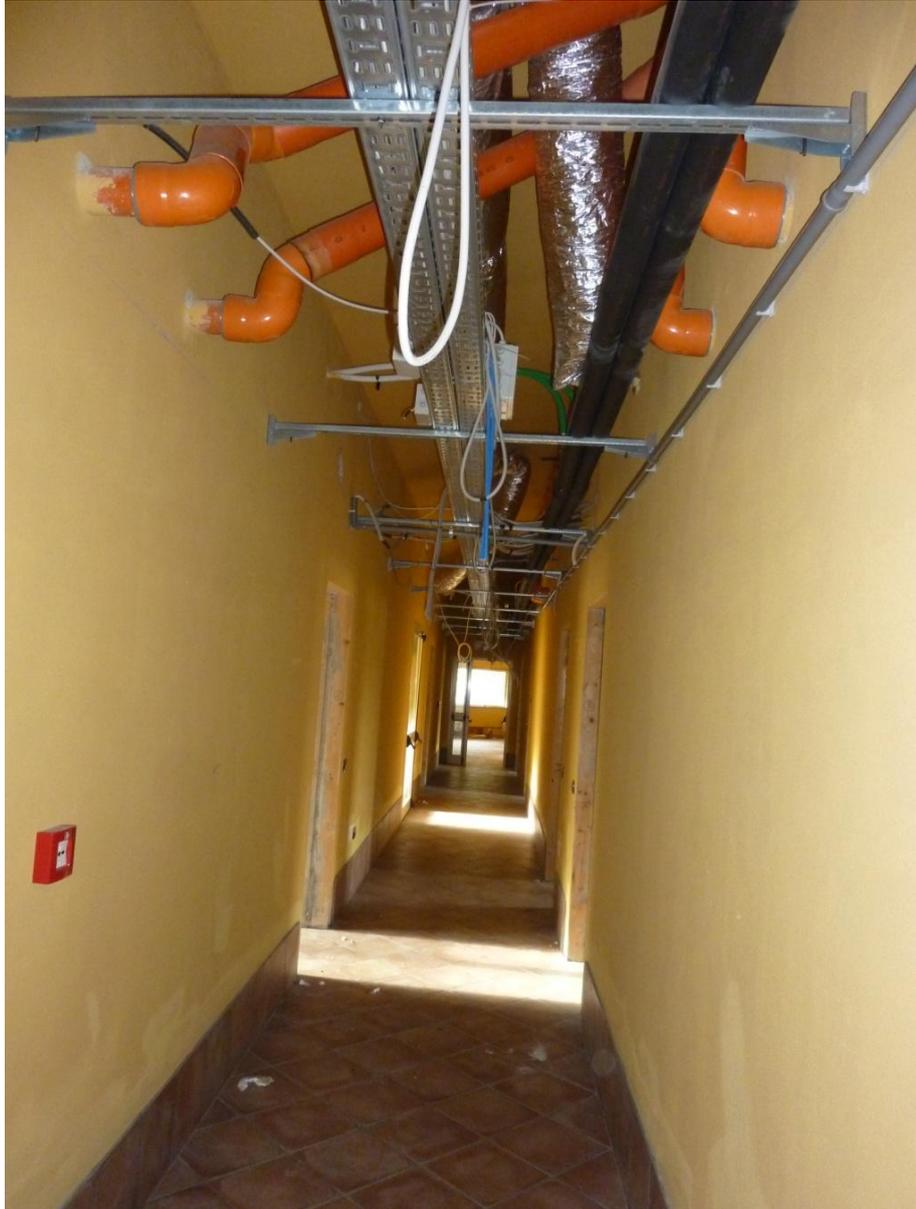
fotografia n. 44 - corridoio ala SE nel quale si nota la presenza di alcune canalizzazioni impiantistiche (tubazioni condizionamento, aerazione forzata, condensa e distribuzione acqua sanitaria).

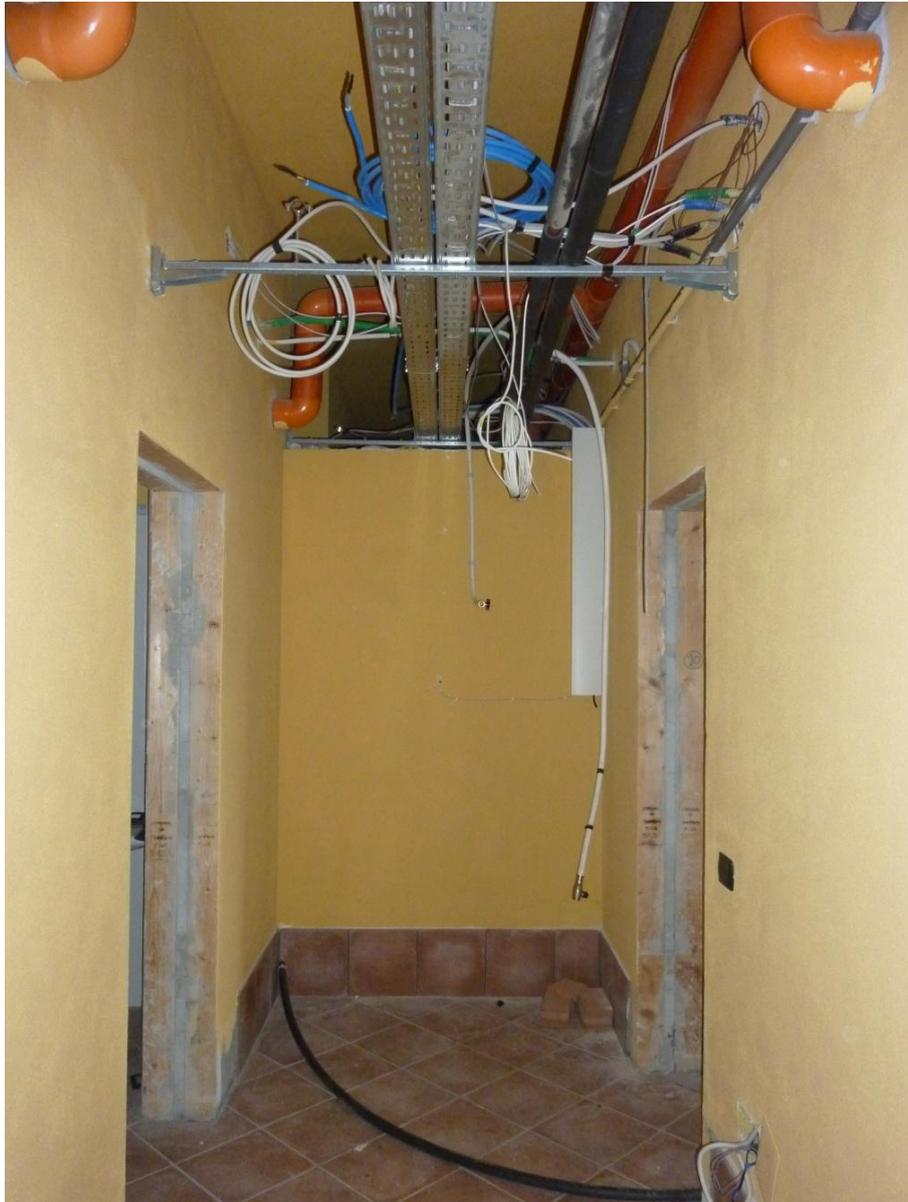
fotografia n. 45 - primo tratto del corridoio ala N interrotto da muro separatore con zona adattata ad appartamento.

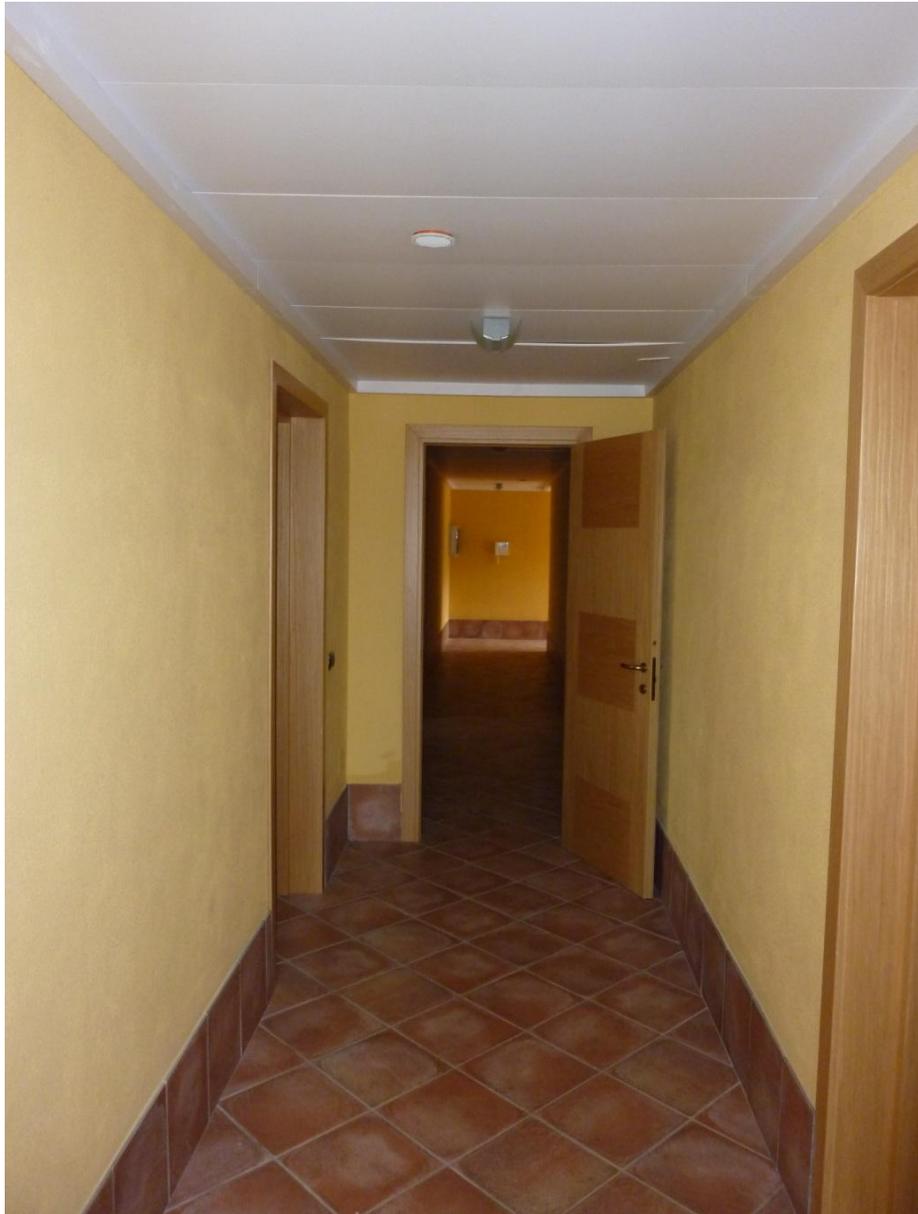
fotografia n. 46 - corridoio ala N in zona adattata ad appartamento difforme dalla progettazione approvata.

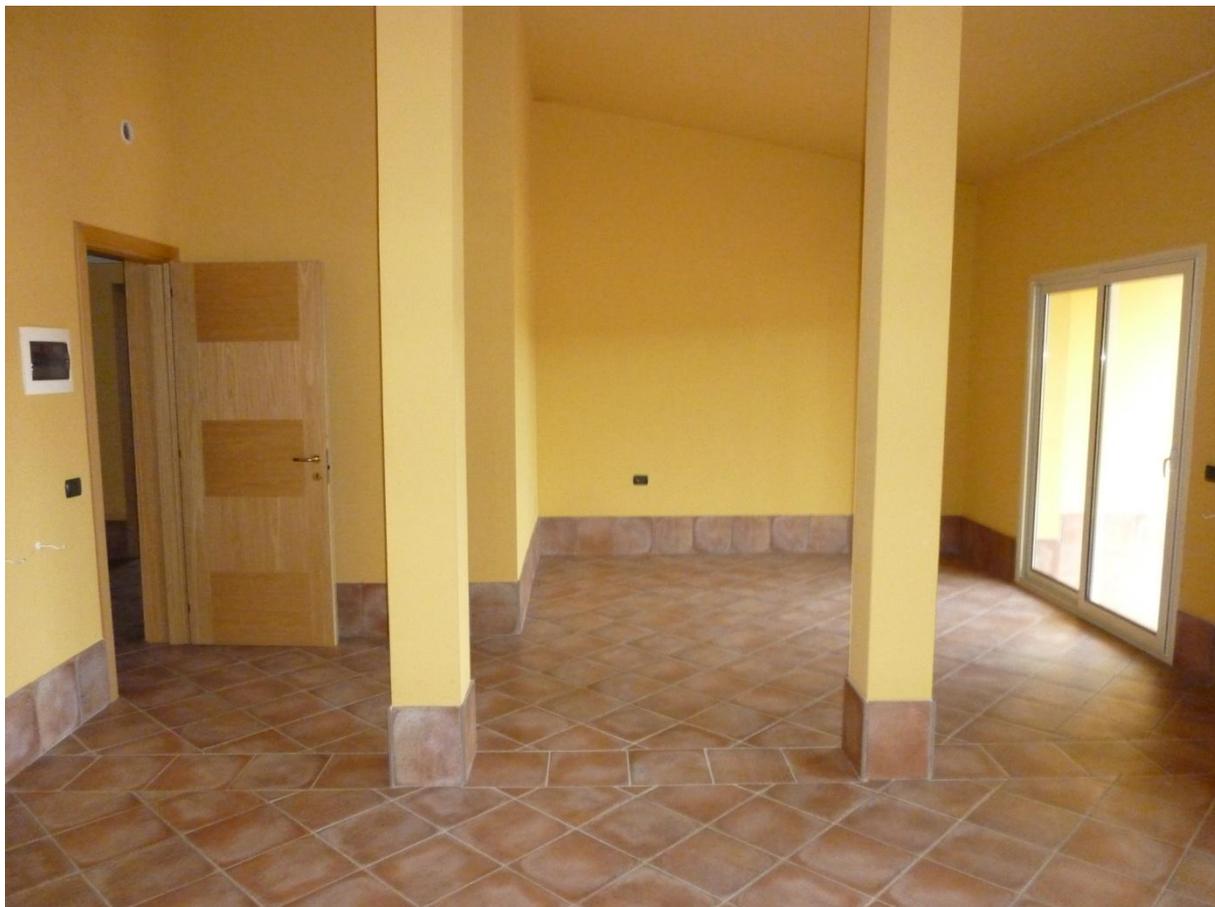
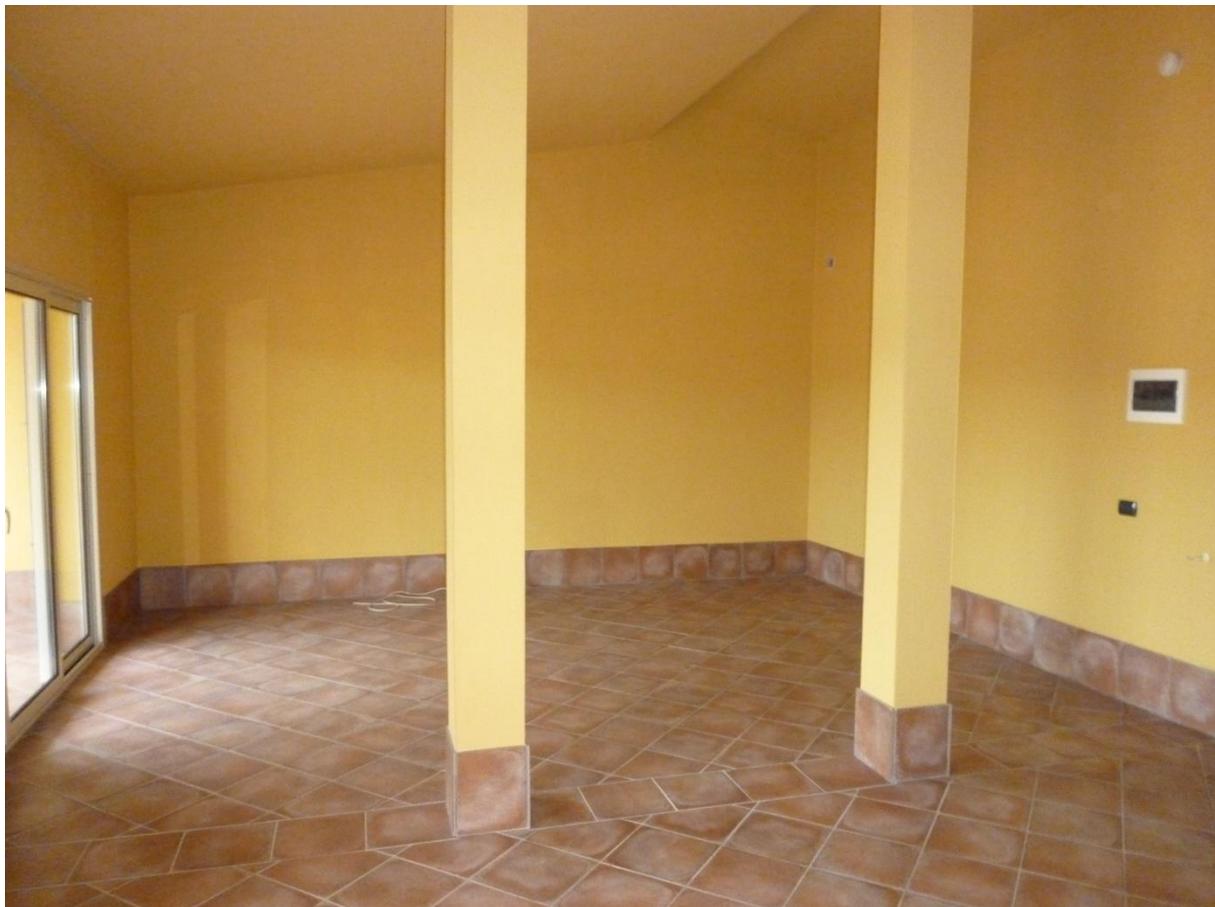
fotografie n. 47 e 48 - due vedute dell'ampio soggiorno nell'appartamento difforme.

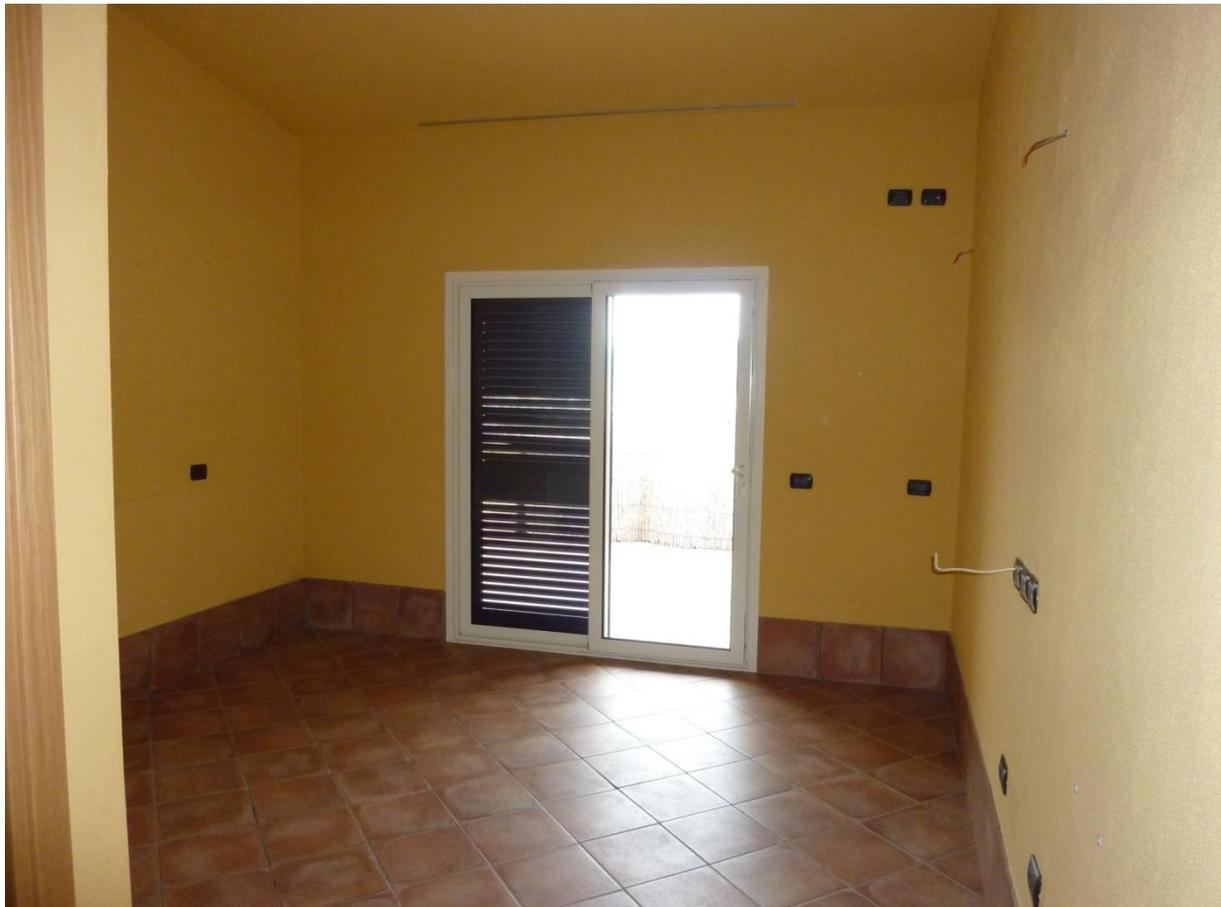
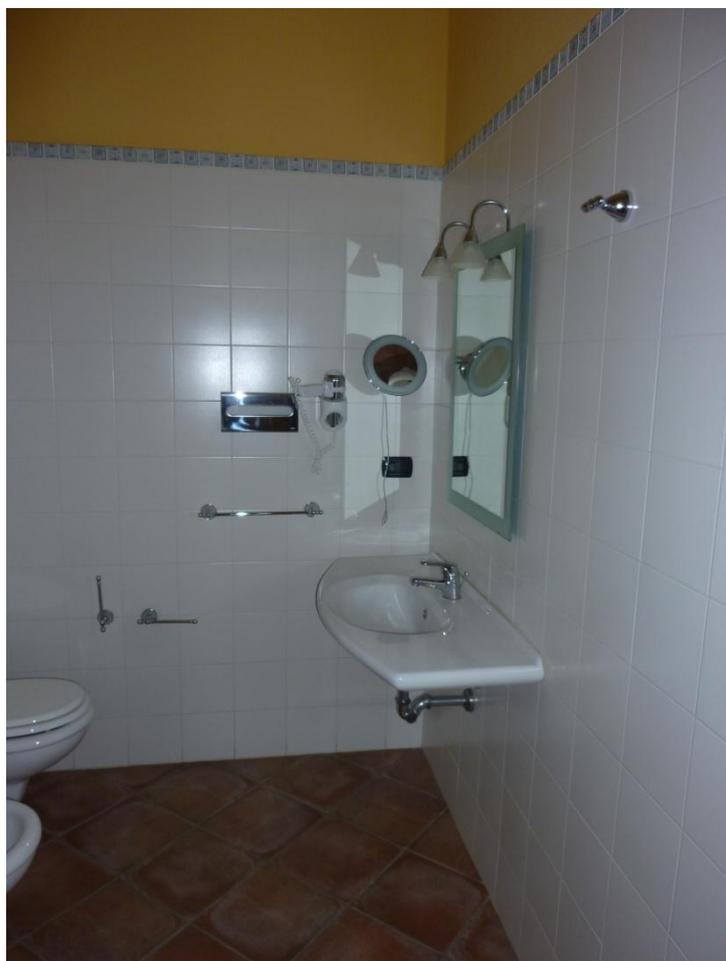
fotografie n. 49 e 50 - camera letto e bagno in appartamento difforme.

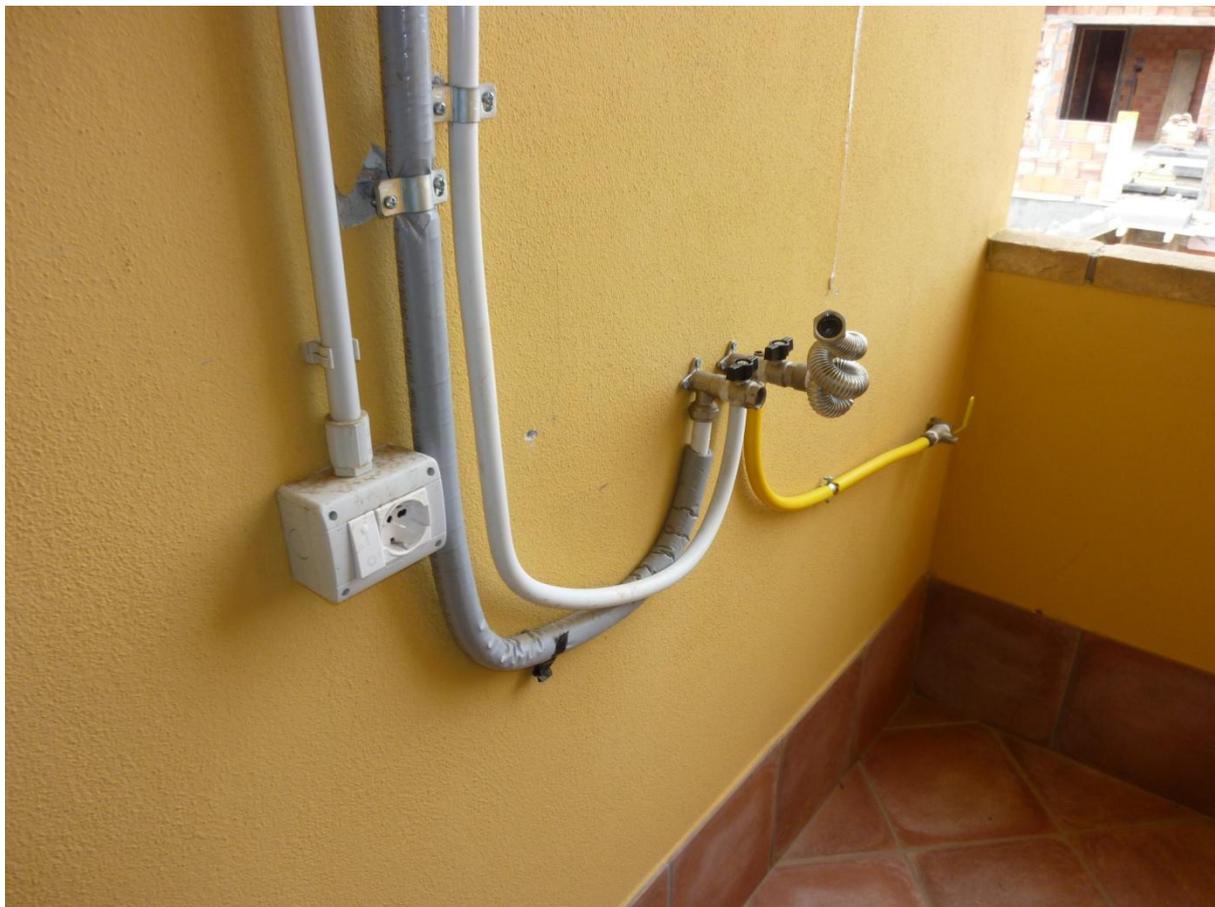
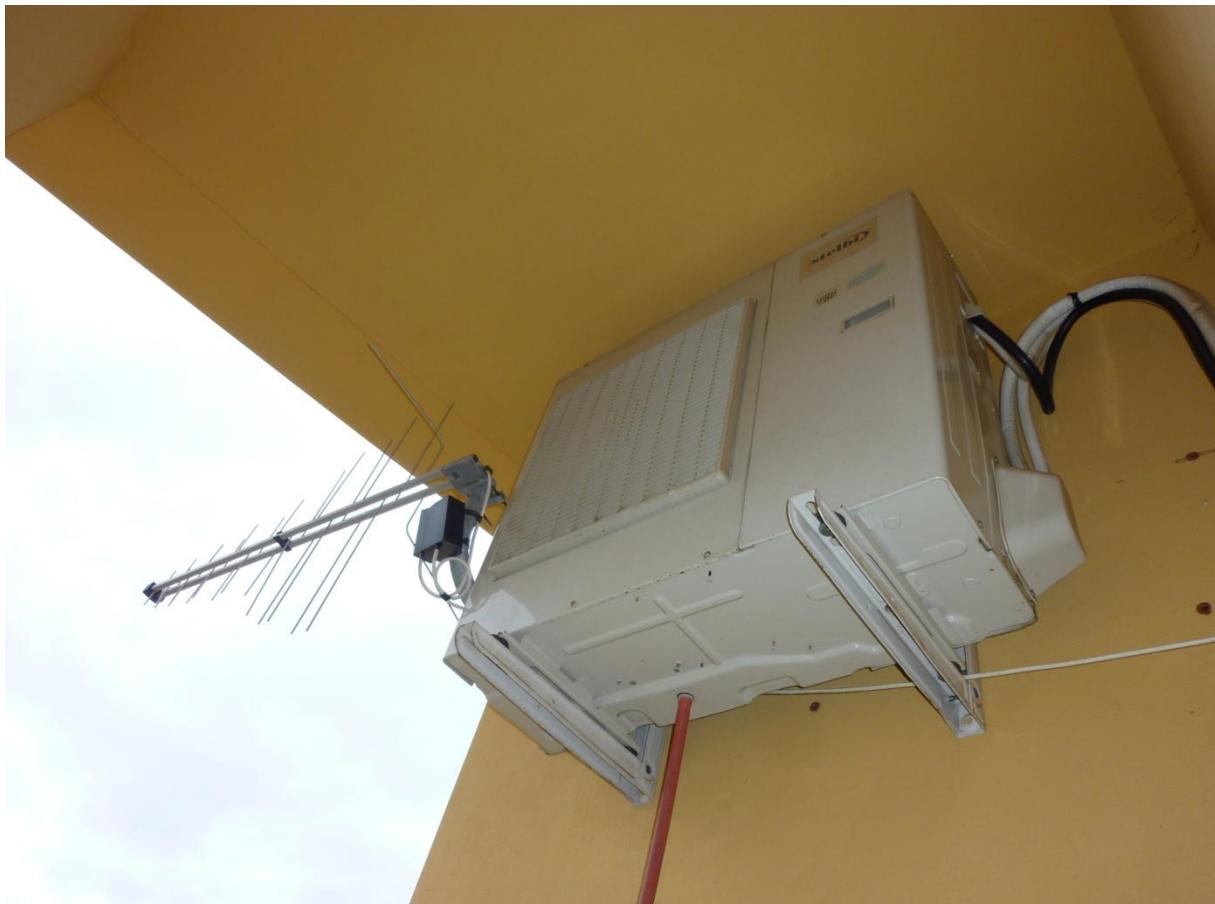
fotografie n. 51 e 52 - residui di installazioni impiantistiche precarie a servizio dell'appartamento difforme.

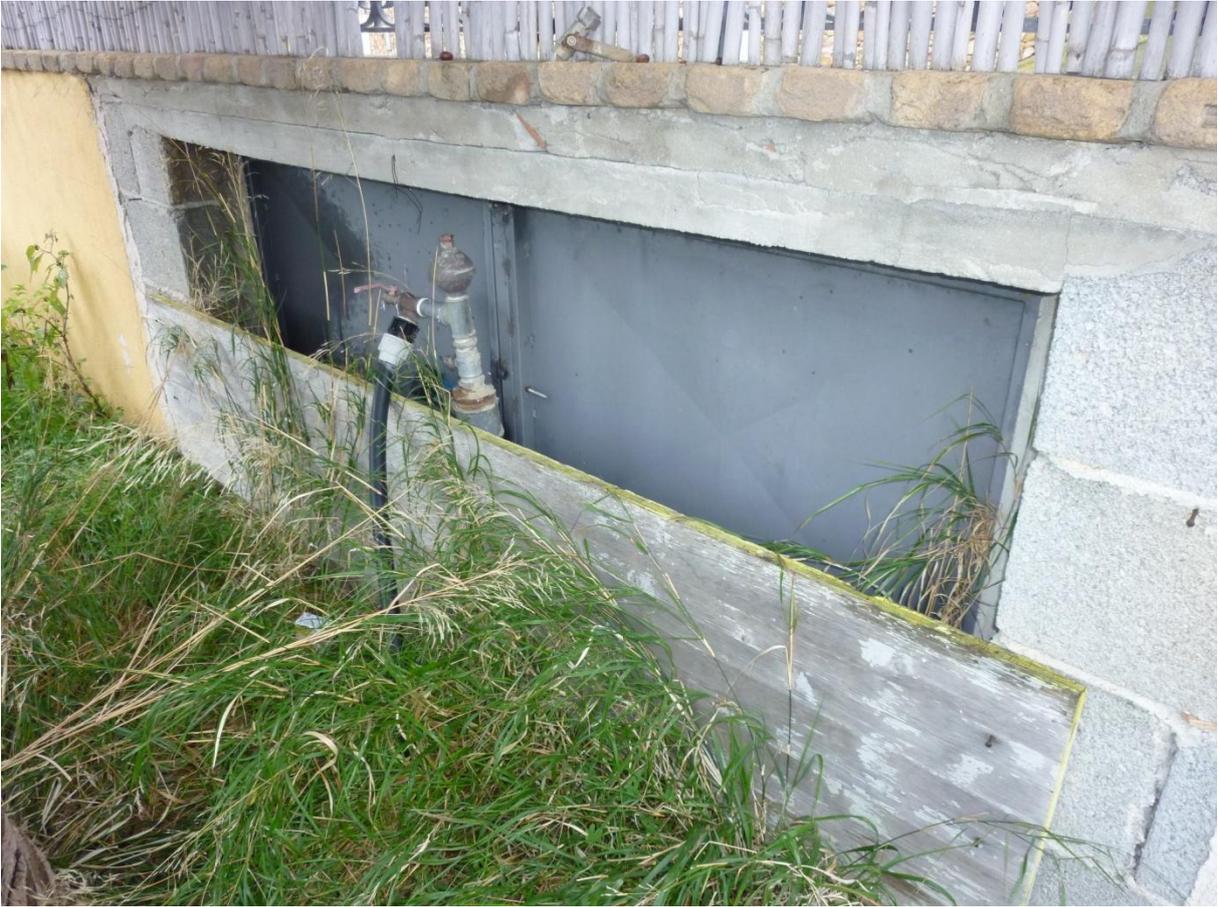
fotografia n. 53 - allaccio di cantiere all'acquedotto comunale.

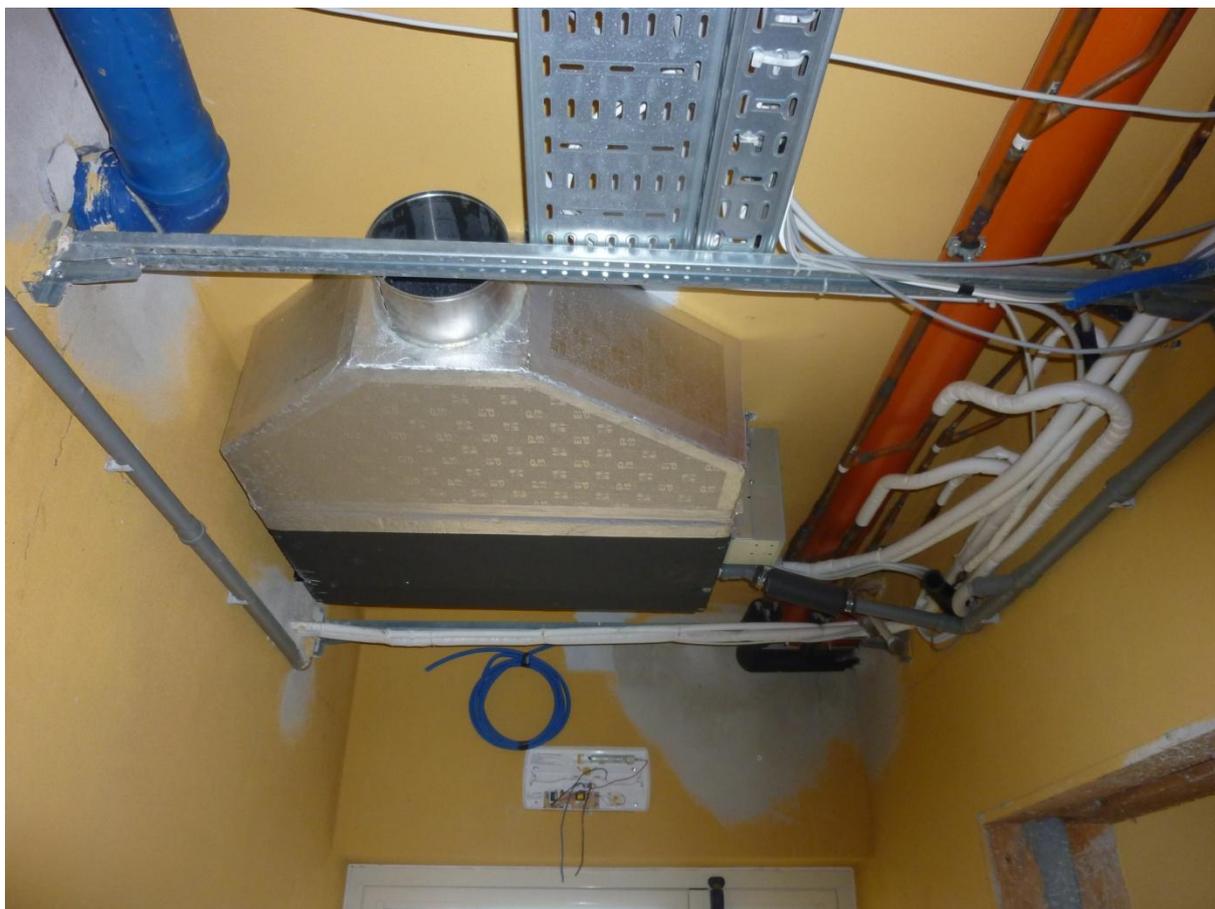
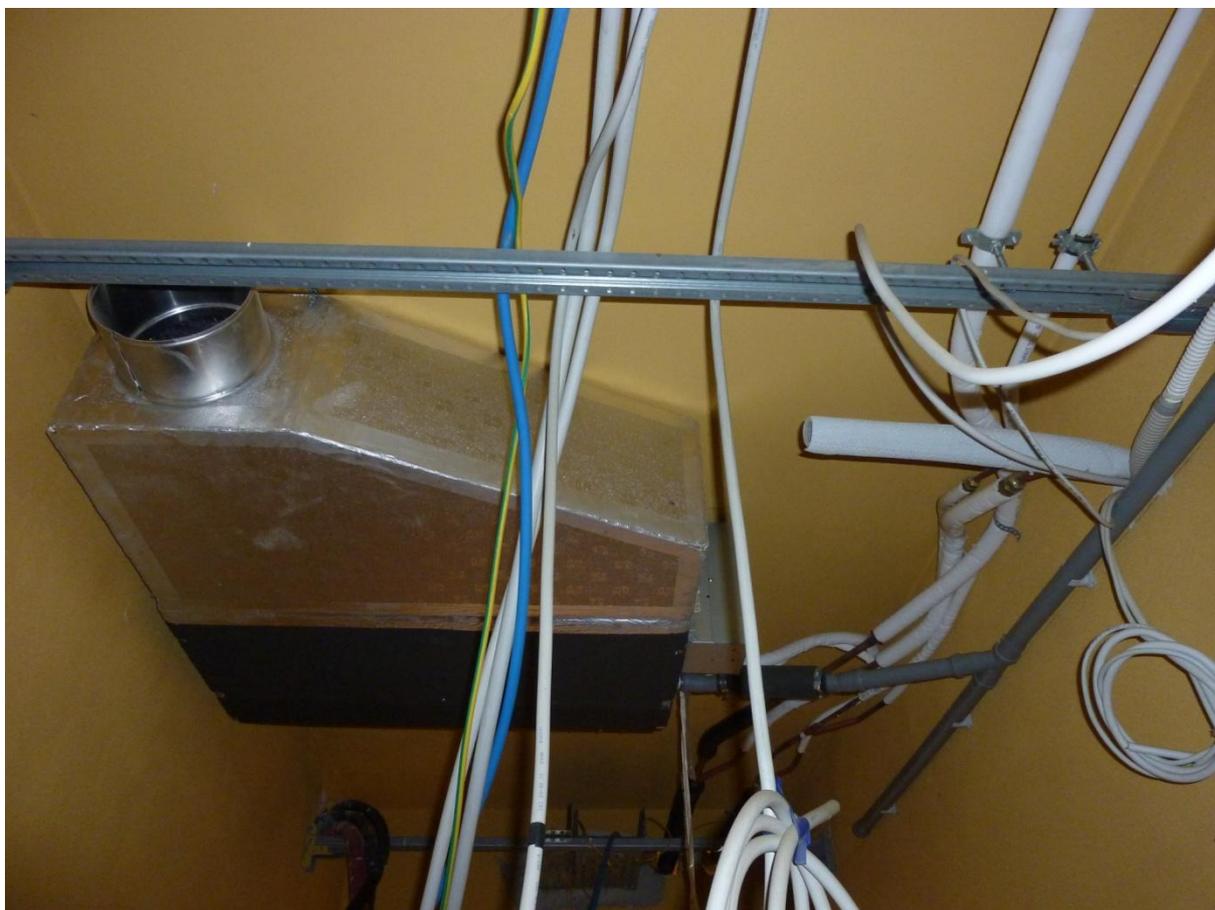
foto n. 64 e 65 - due unità di trattamento aria in fase di installazione.

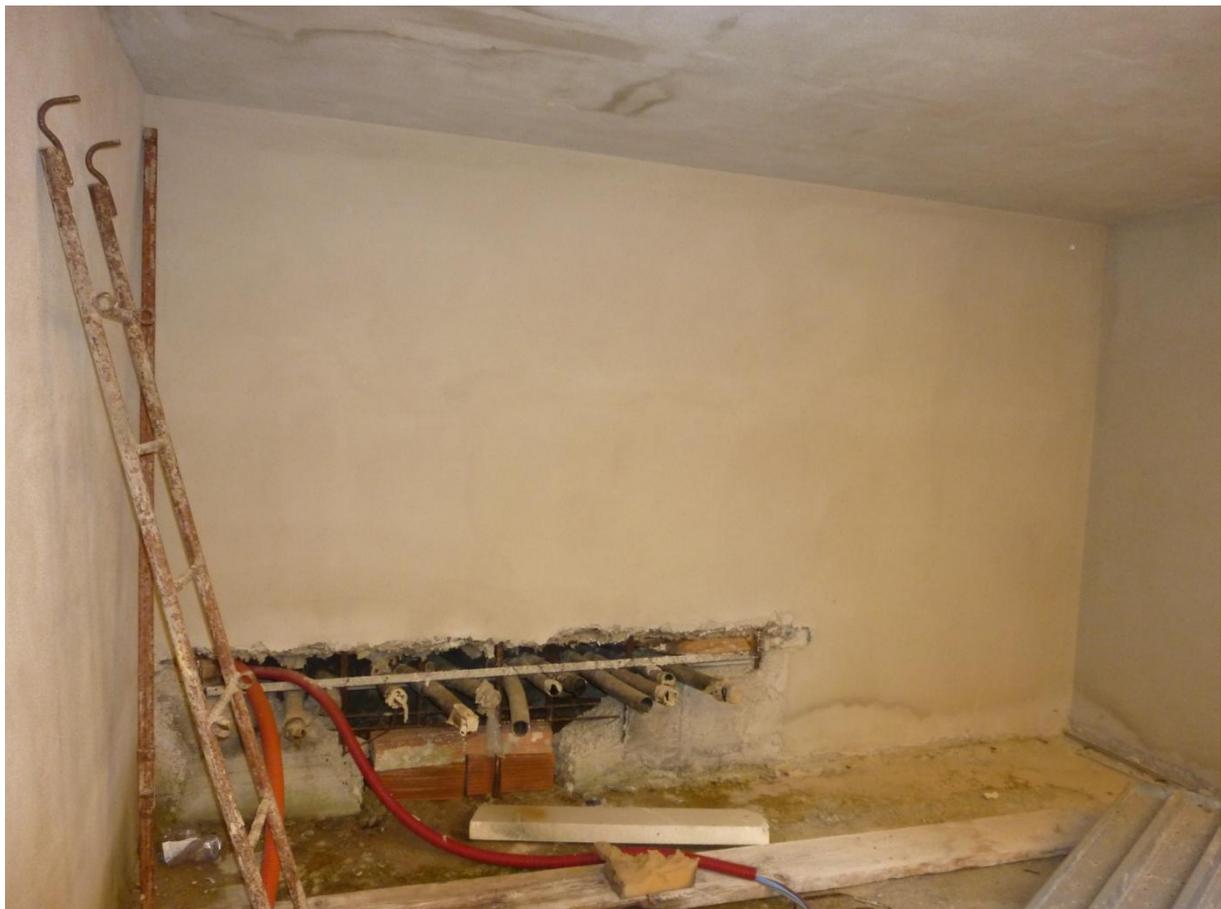
fotografie n. 71 ÷ 73 - vedute esemplificative delle strutture al grezzo per i servizi tecnologici ed igienici della piscina (locale pompe, scarichi fognari, disimpegno servizi igienici).

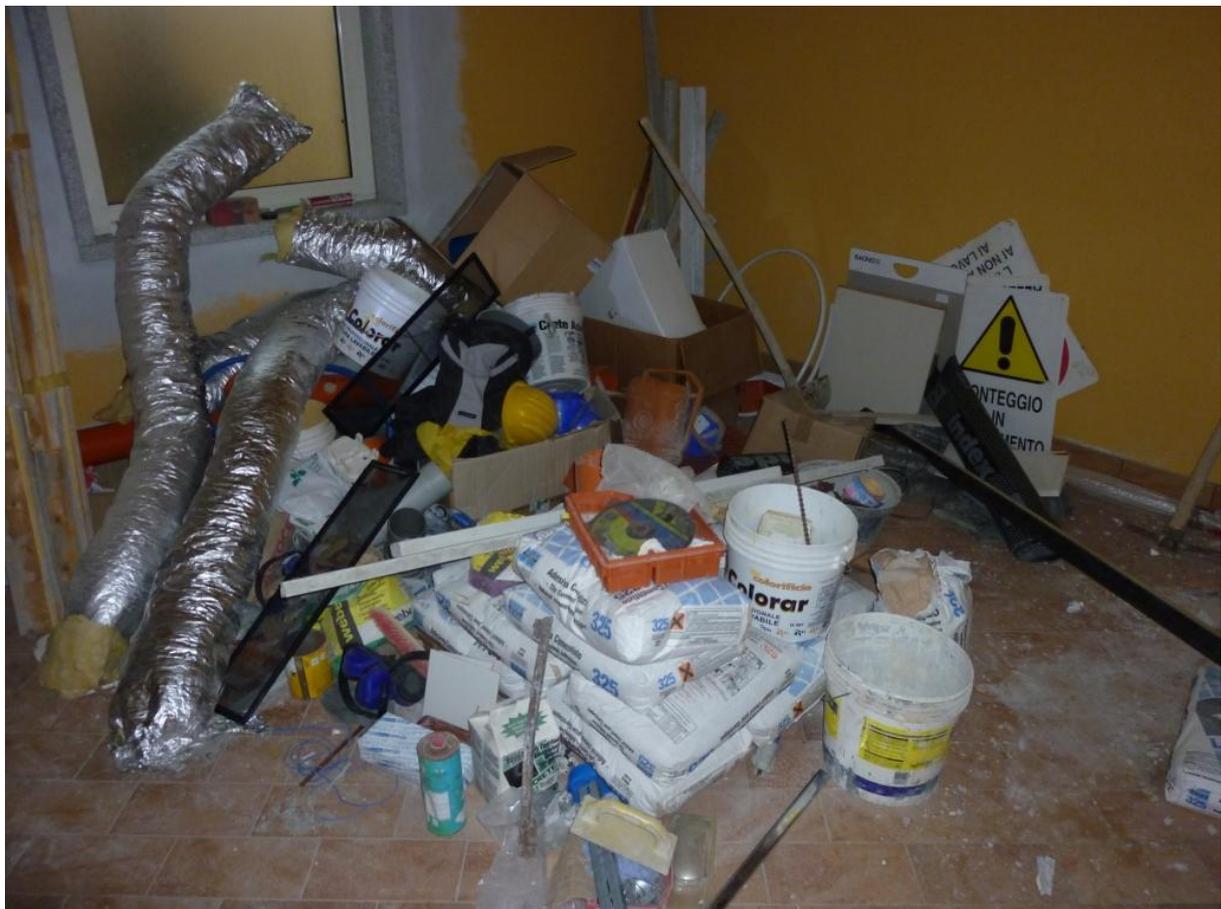
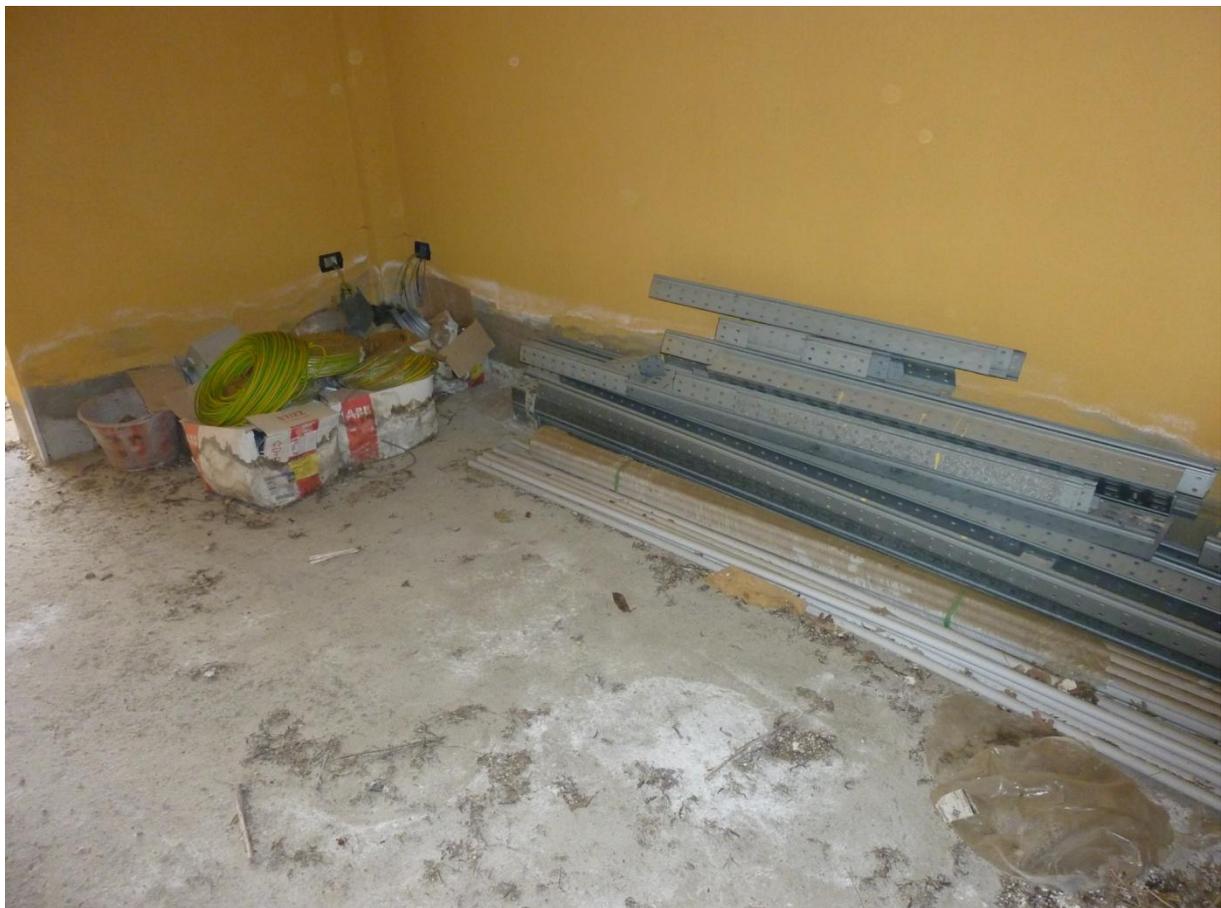
foto n. 77 e 78 - esemplificazione di locali ingombri di residui e di materiali.
