N. R.G.E. 50/2022

Il sottoscritto Pozzo geom. Varniero in merito alla comunicazione ricevuta dal Tribunale di Biella in data 03 ottobre 2024 in merito alle problematiche esposte dalla parte debitrice eseguita dep. in data 03.10.2024, dopo aver nuovo sopralluogo sulla località in data 20/11/2024 alla presenza della sig.ra [REDACTED] e figlio oltre all' Ing. [REDACTED] professionista dell' eseguita ed aver effettuato convegno presso il Comune di Sordevolo comunica quanto segue :

VERIFICA DI STABILITÀ DEL VERSANTE

TRIBUNALE DI BIELLA
SEZIONE ESECUZIONI IMMOBILIARI
ESECUZIONE IMMOBILIARE R.G.E. n. 50/2022
GIUDICE DELL'ESECUZIONE DOTT. EMANUELE MIGLIORE
C.T.U. INCARICATO : POZZO GEOM. VARNIERO

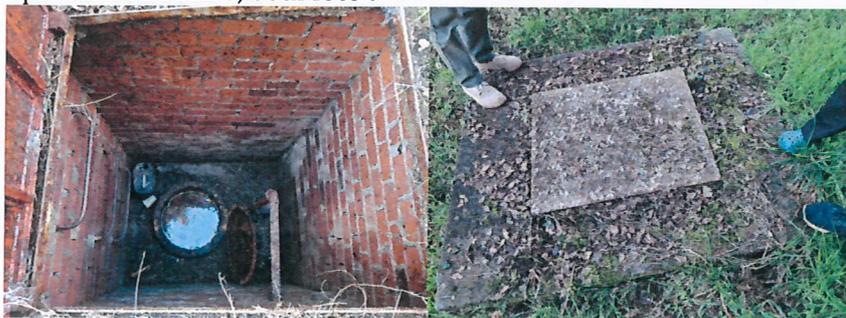
- 1) Per quanto riguarda il quesito di competenza del geologo lo scrivente ha pregato lo stesso di produrre a sua volta relazione integrativa allegata in calce alla presente, nella quale di fatto conferma quanto già a suo tempo esposto e rispondendo in modo esauriente ai chiarimenti richiesti ;
- 2) Per quanto riguarda la cisterna "bucata nonche' piena di acqua mista a gasolio", cosa non evidenziata ne allo scrivente ne al custode giudiziario in fase di primi sopralluoghi, lo scrivente ha preso visione dello stato dei luoghi riscontrando la presenza di cisterna di gasolio posta a circa 3 metri sotto il livello del suolo su cui si vede l' imbocco della cisterna a cui si accede da apertura circolare, vedi foto :

Si intravede liquido oleoso il quale a detta della ricorrente dovrebbe essere gasolio misto ad acqua da infiltrazione, per appurare quanto dichiarato occorre analisi da ditta specializzata . La ricorrente ha dichiarato al sopralluogo che la cisterna non è piu' stata usata in quanto il riscaldamento è a metano. In caso di constata veridicità di quanto asserito la ricorrente dovrebbe provvedere con costi da quantificare alla bonifica della stessa salvo incorrere nel reato di "inquinamento ambientale".

La bonifica della cisterna, escludendo la costosissima opera di rimozione, potrebbe esse effettuata da ditta specializzata con aspirazione e smaltimento in sito idoneo di tutto il materiale in essa contenuto e immissione di ghiaione al fine di renderla inerte con rilascio di apposita certificazione, con un costo di circa 10.000,00 euro. Si rimarca che lo scrivente non ha potuto verificare che la cisterna ad oggi sia bucata o meno ma riporta le dichiarazioni della ricorrente che asserisce che vi fosse un residuo di 20/30 cm. di gasolio e che ora essendo piena è dovuto alle infiltrazioni di acqua sotterranea, l' Ing. [REDACTED] sopralluogo ha asserito che tali infiltrazioni potrebbero inficiare la stabilità della casa, argomentazione per la quale si demanda alla relazione geologica preposta a tale quesito.

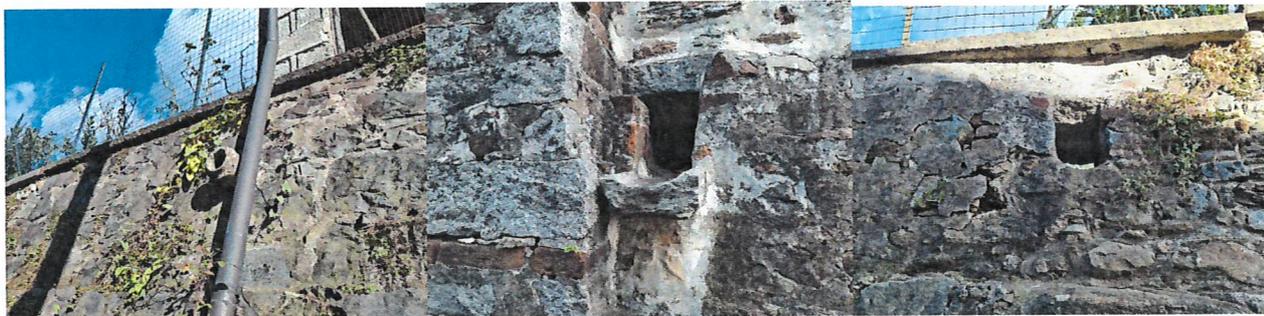
Per quanto riguarda gli scarichi lamentati di acqua piovana lamentati dall'esecutata da parte di proprietà di terzi lo scrivente ha verificato a monte bocchette di vecchia realizzazione di cui una in pietra lavorata le quali per conformazione e materiali e collocamento si possono collocare nella prima metà del secolo scorso ipotizzando servitu' concalmate e chiaramente visibili a qualsiasi potenziale acquirente , vedi fotografie :

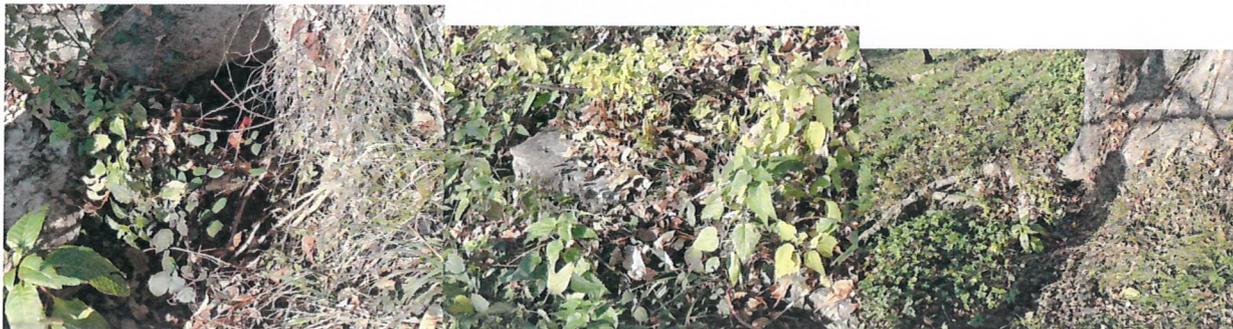
Per quanto riguarda lo scarico a cielo aperto è stato mostrato allo scrivente un tubo in cls con fuoriuscita fra i cespugli di rigagnolo con modesto scarico di refluo organico domestico di cui come già sopra accennato si sta facendo carico il Comune, si precisa che la ricorrente che ha in precedente sopralluogo lamentato l' intossicazione di animali di proprietà di terzi non vi è prova alcuna di contenziosi o richieste di indennizzo attuate dagli stessi.

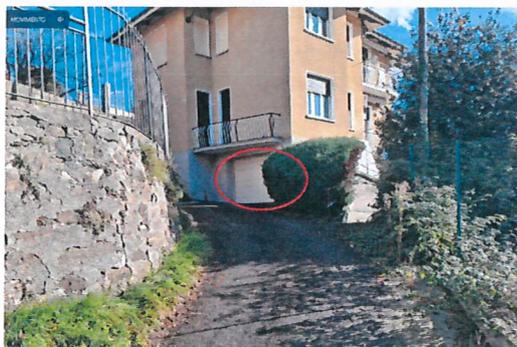
Per quanto riguarda la la servitù di passaggio per l'autorimessa al civico n. 128 non si deve intendere come "nuova servitù" in quanto posta all' inizio della strada su fabbricato presumibilmente anteriore al fabbricato della ricorrente, chiaramente visibile a potenziali acquirenti e di nessuna incidenza sul valore della consistenza stimata.

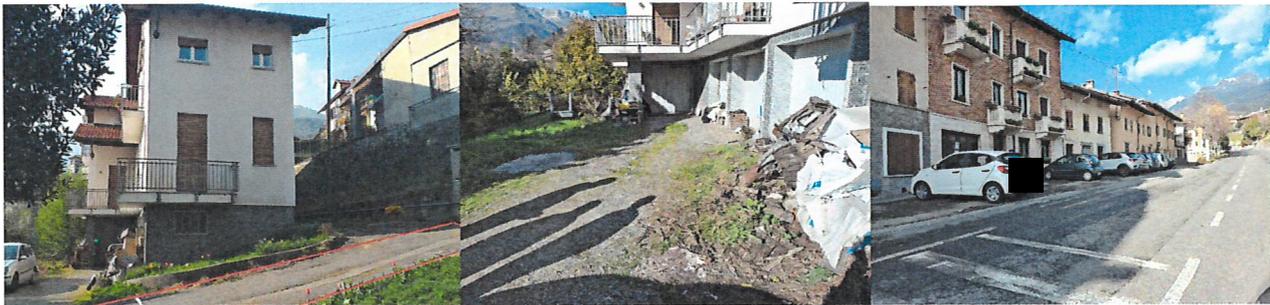
Pe ultimo si ribadisce nuovamente che è vero con non vi sono in zona parcheggi chiaramente delimitati , ma lo scrivente nella relazione iniziale intendeva nella fase descrittiva parlare della possibilità "materiale " di parcheggio lungo la strada così come esercitata dagli abitanti in zona, (vedi foto in data dell'ultimo sopralluogo) essendo inoltre del tutto ininfluyente sul valore di mercato del fabbricato oggetto di esecuzione e dotato di numerose autorimesse e possibilità di parcheggio interno.
