DOCUMENTAZIONE FOTOGRAFICA

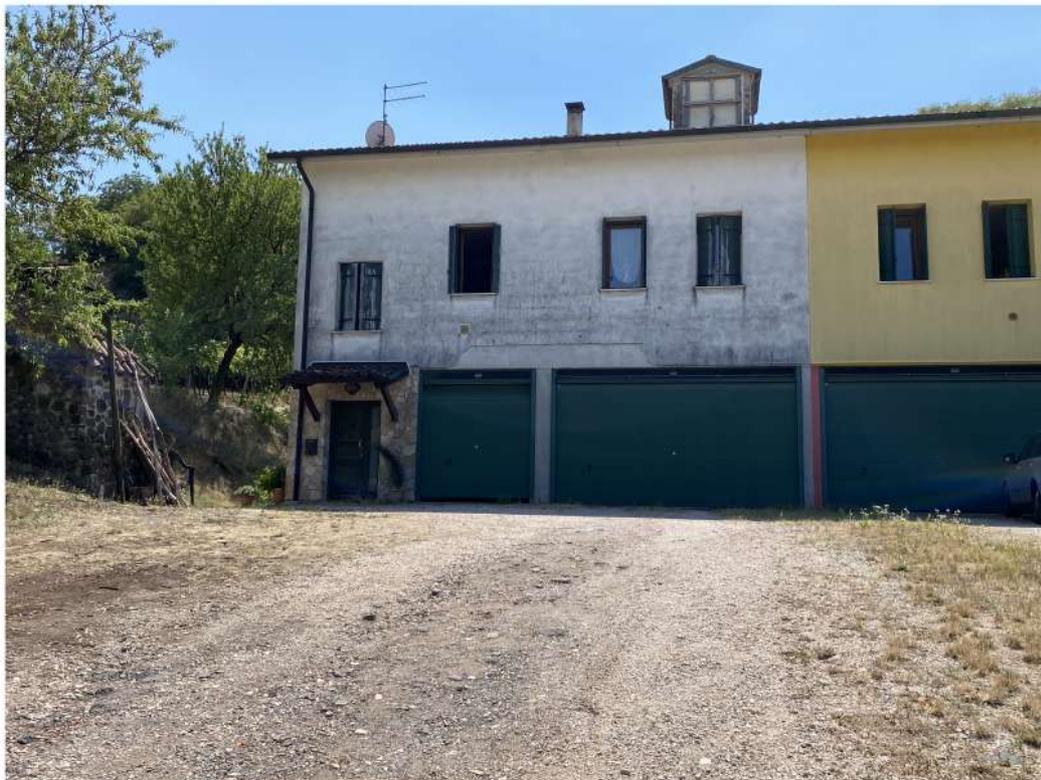
Foto n. 1

(vista prospetto principale edificio nord-est da corte esclusiva)

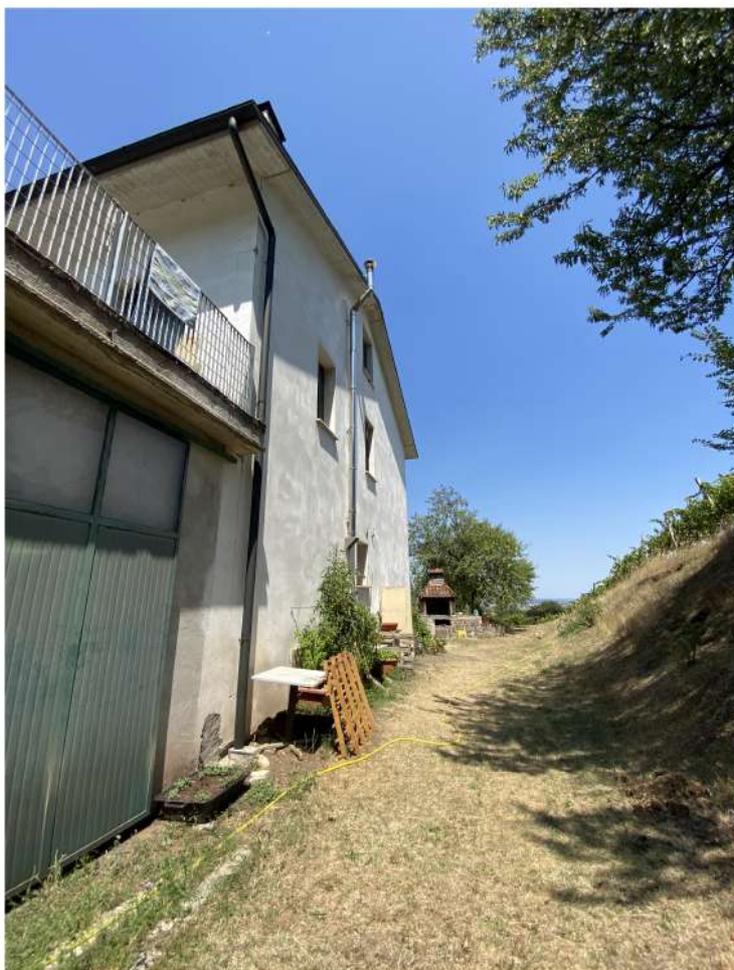
Foto n. 2

(vista prospetto sud-est fabbricato
con evidenziato scavo abusivo)

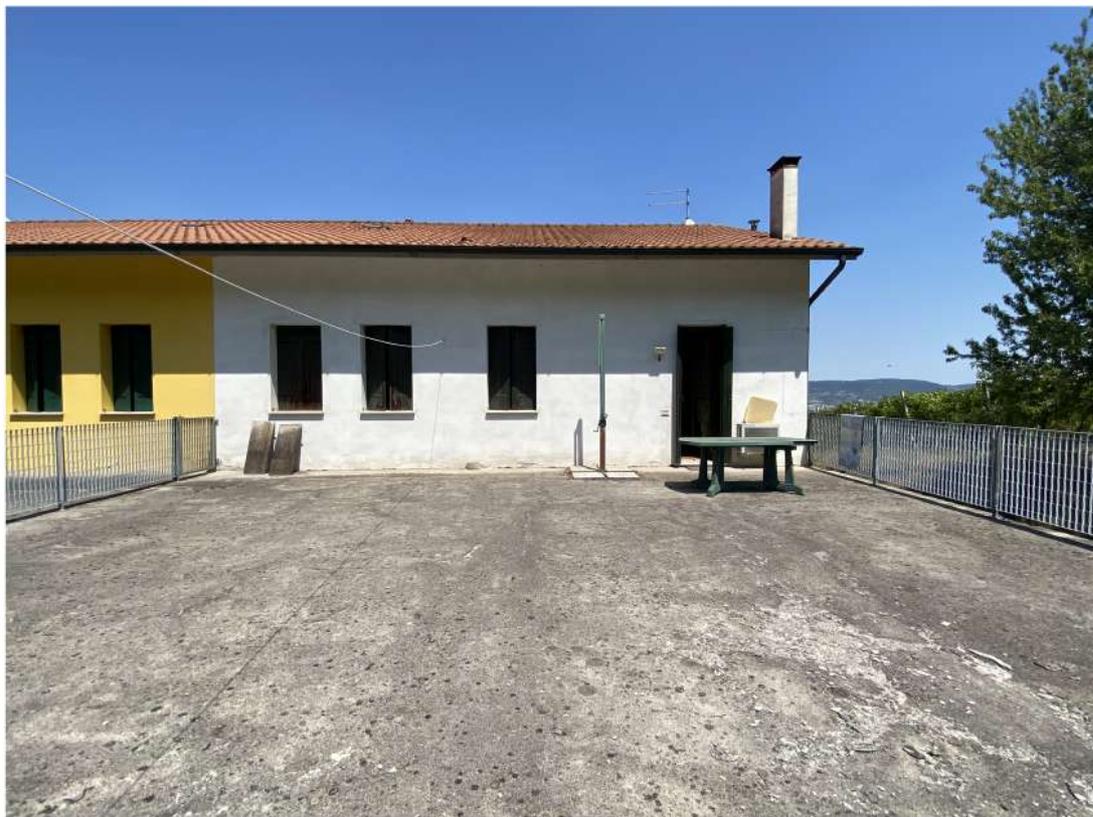
Foto n. **3**
(vista prospetto sud-ovest dalla terrazza)

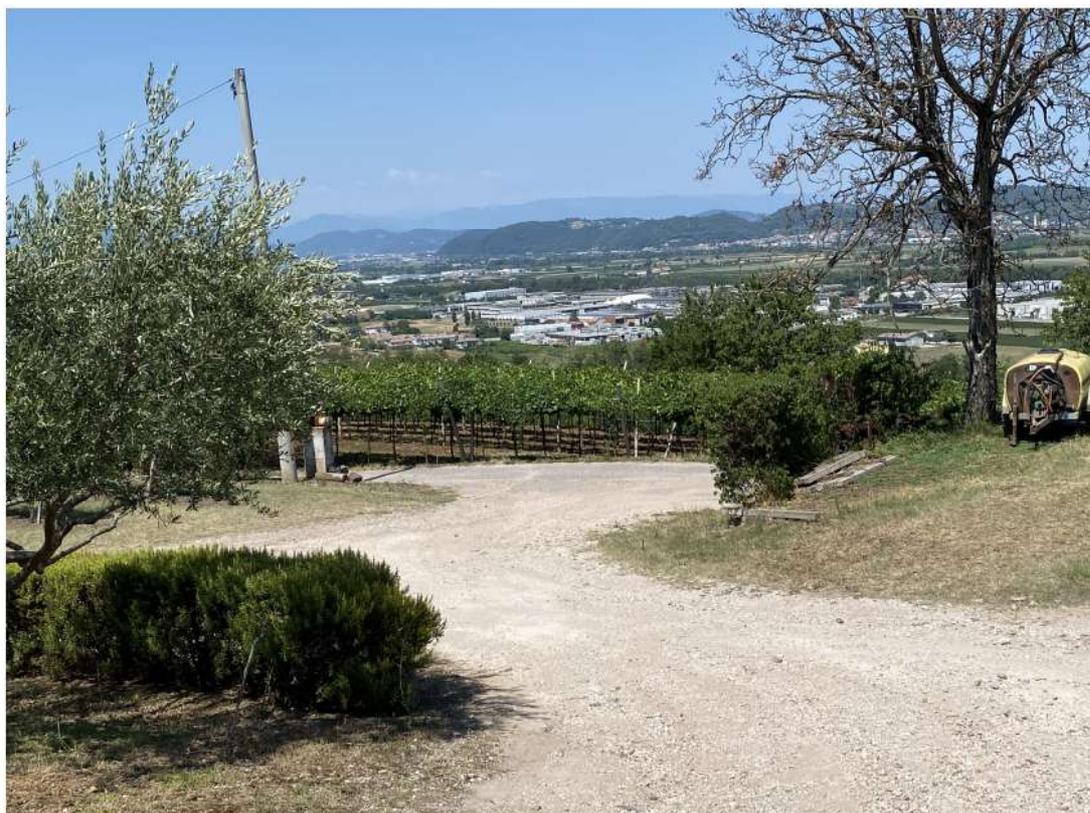
Foto n. **4**
(Particolare accesso da via Ca' del Lupo)

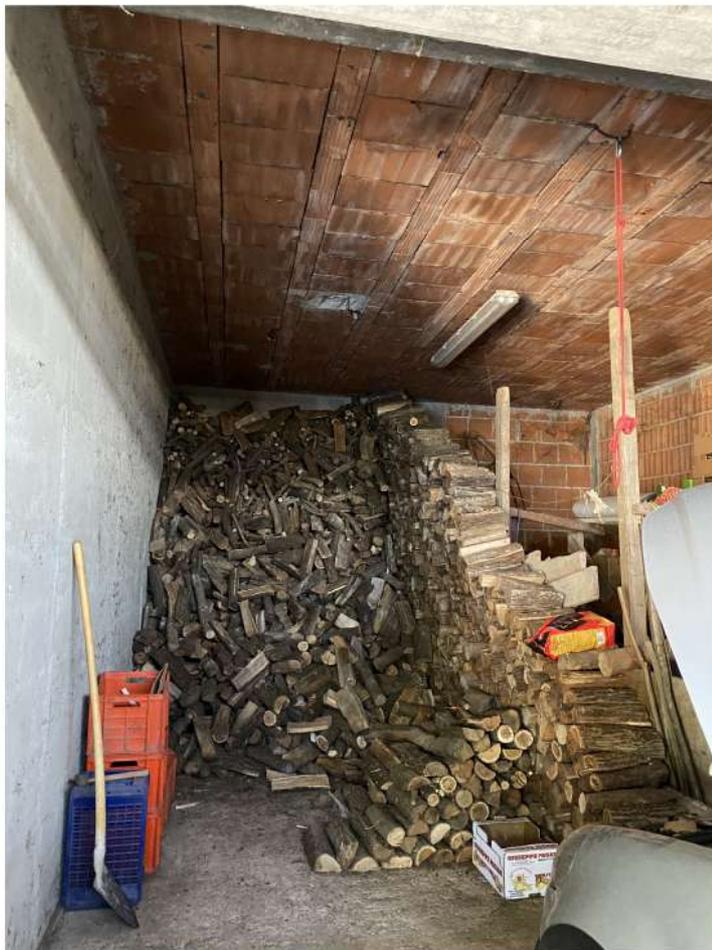
Foto n. **5**
(particolare magazzino – mappale
n. **829 sub 3**)

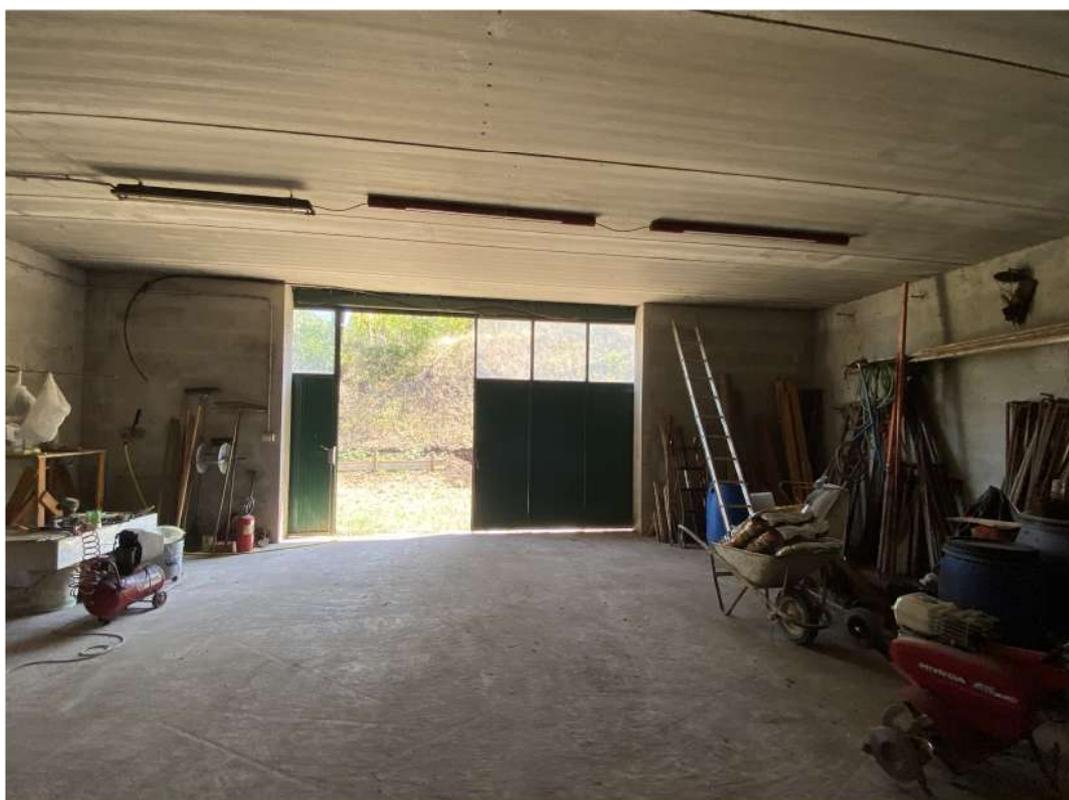
Foto n. **6**
(particolare magazzino – mappale n. **829 sub 4**)

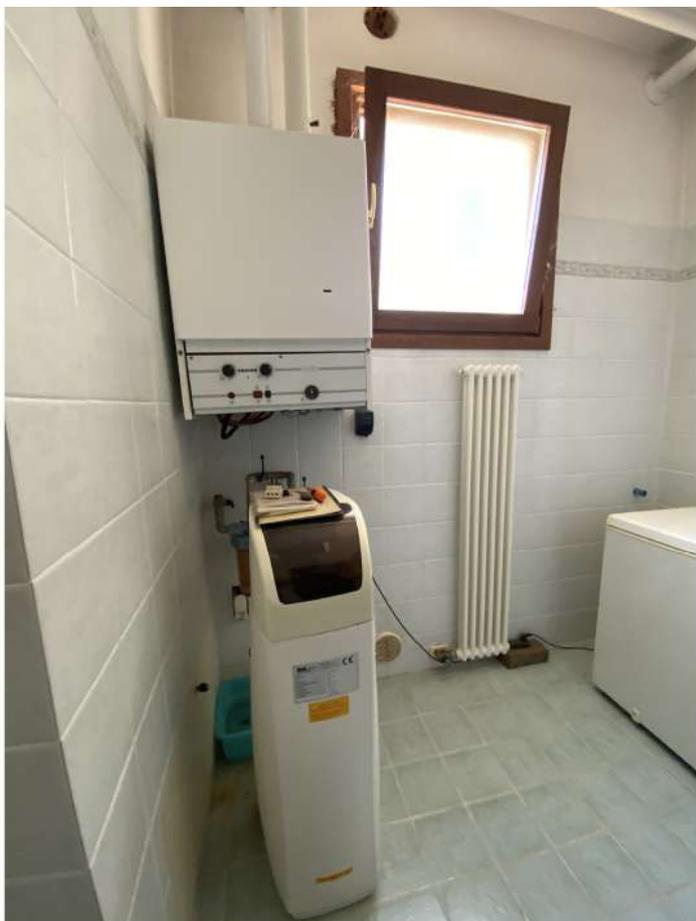
Foto n. **7**
(particolare centrale termica a piano terra)

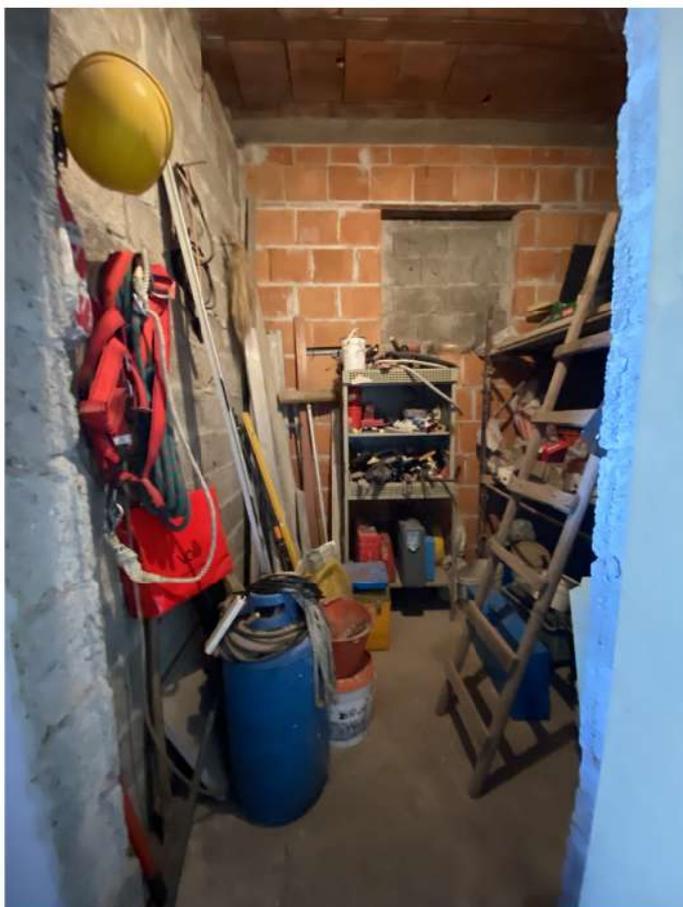
Foto n. **8**
(particolare cantina a piano terra)

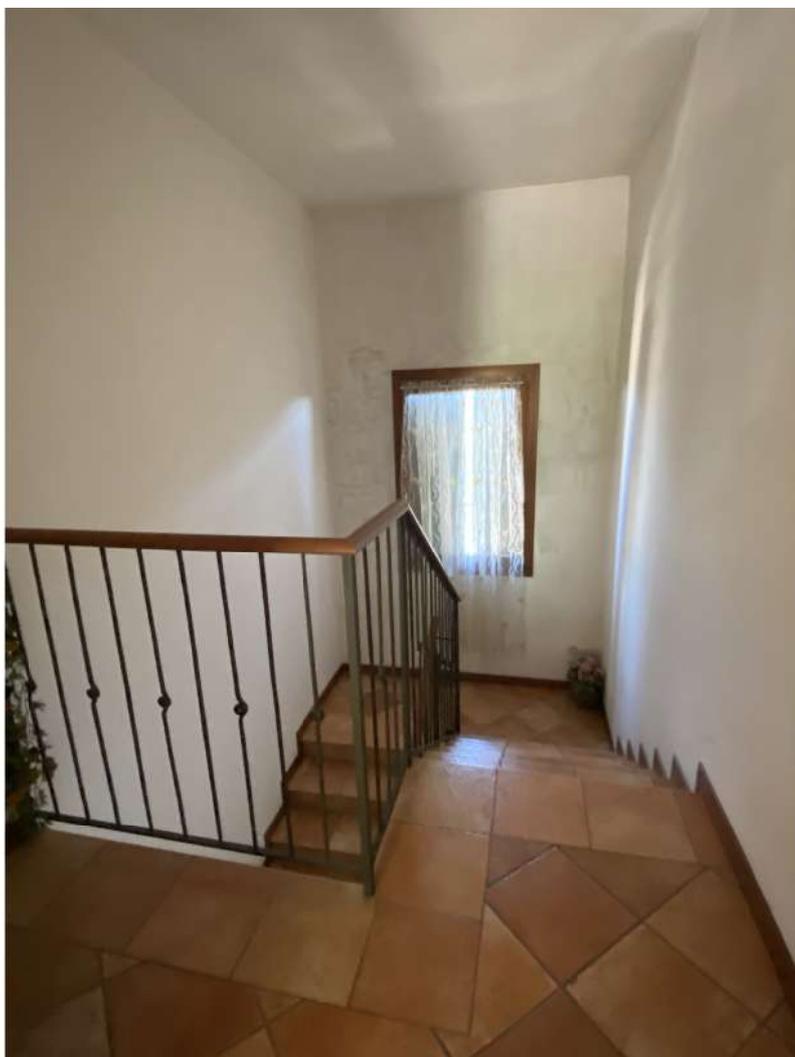
Foto n. **9**
(particolare vano scala interno)

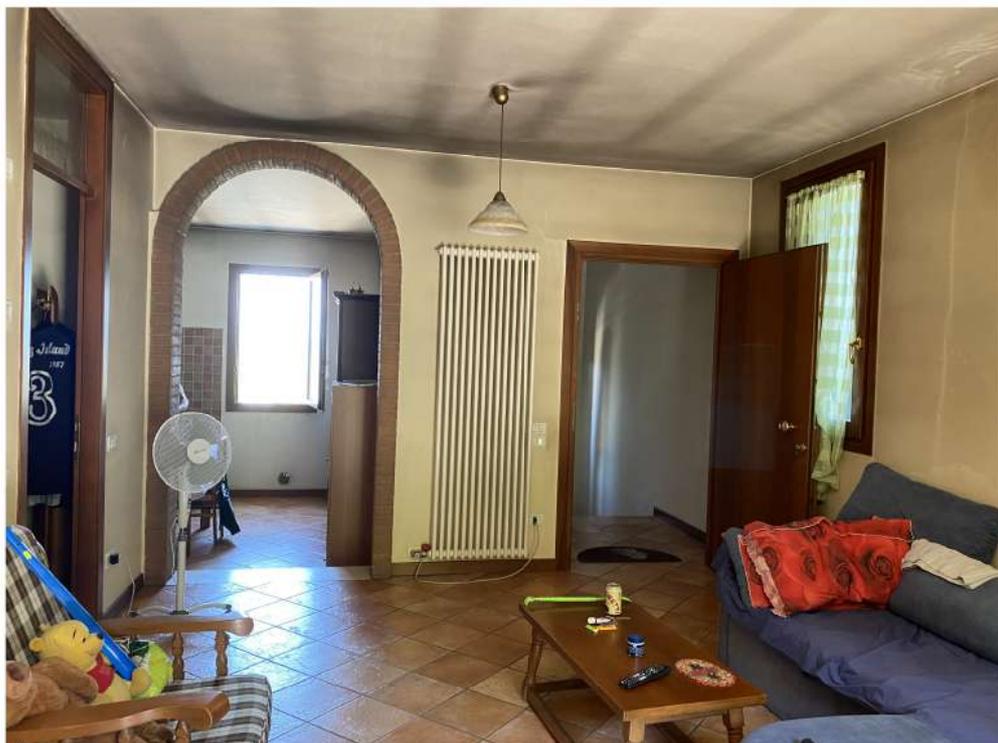
Foto n. **10**
(particolare ingresso a piano primo dal soggiorno)

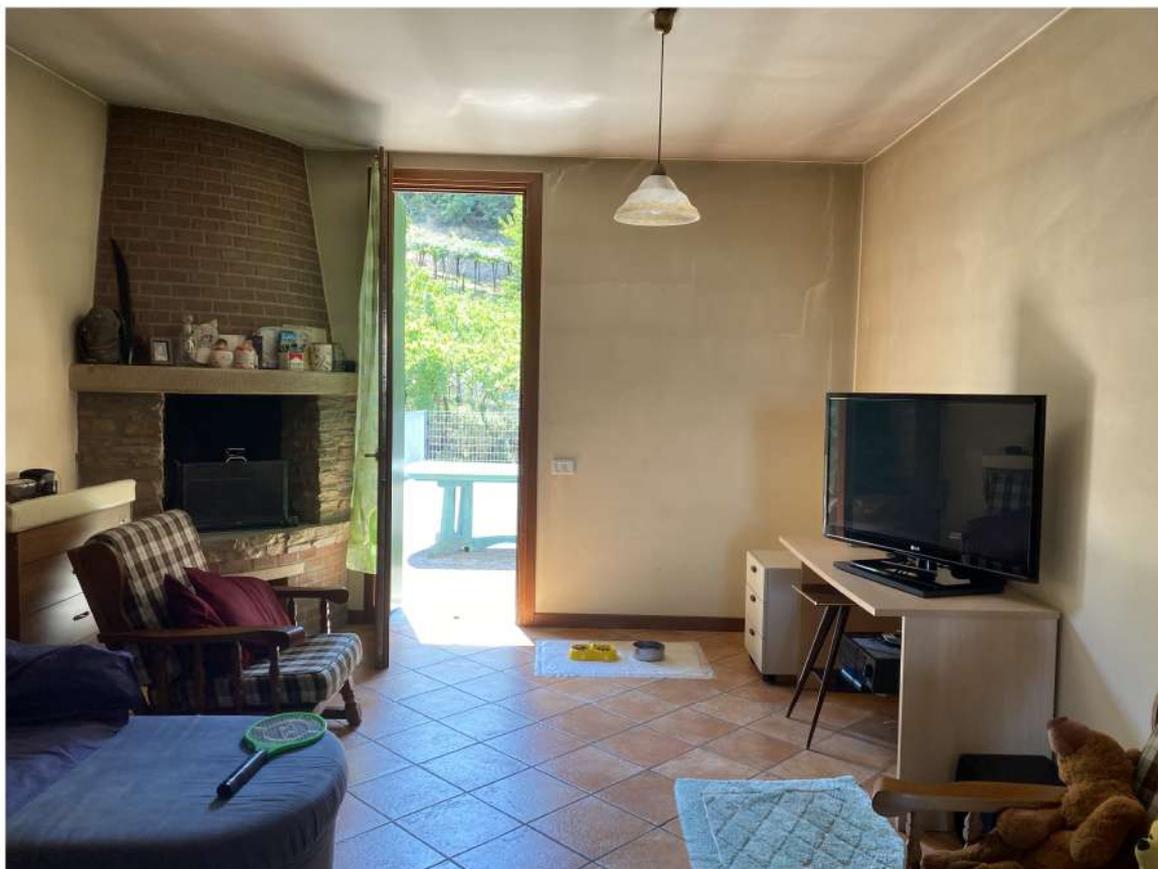
Foto n. **11**

(particolare soggiorno a piano primo con apertura su terrazza non autorizzata)

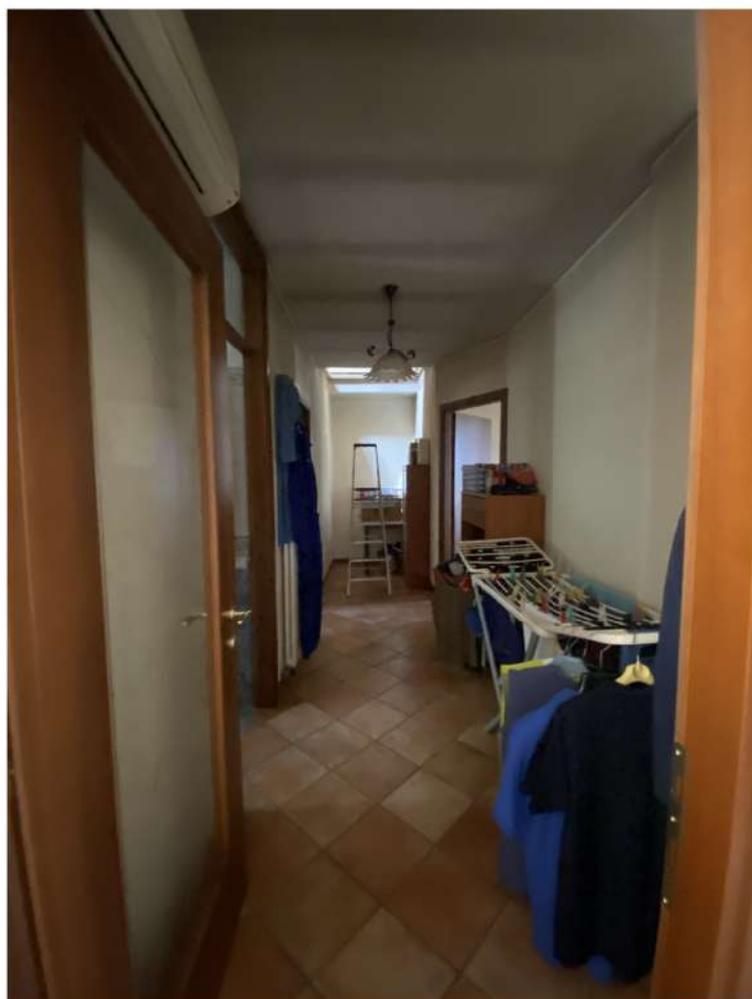
Foto n. **12**

(particolare disobligho a piano primo)

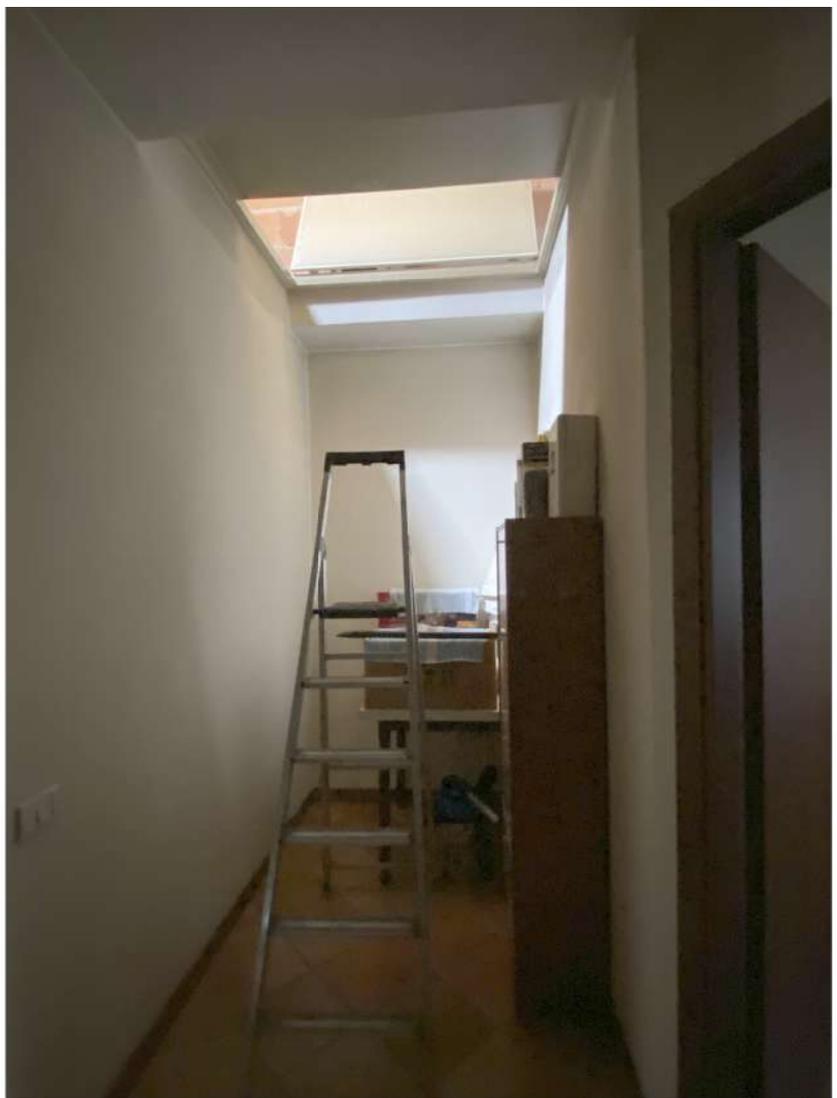
Foto n. **13**
(particolare botola accesso a piano secondo)

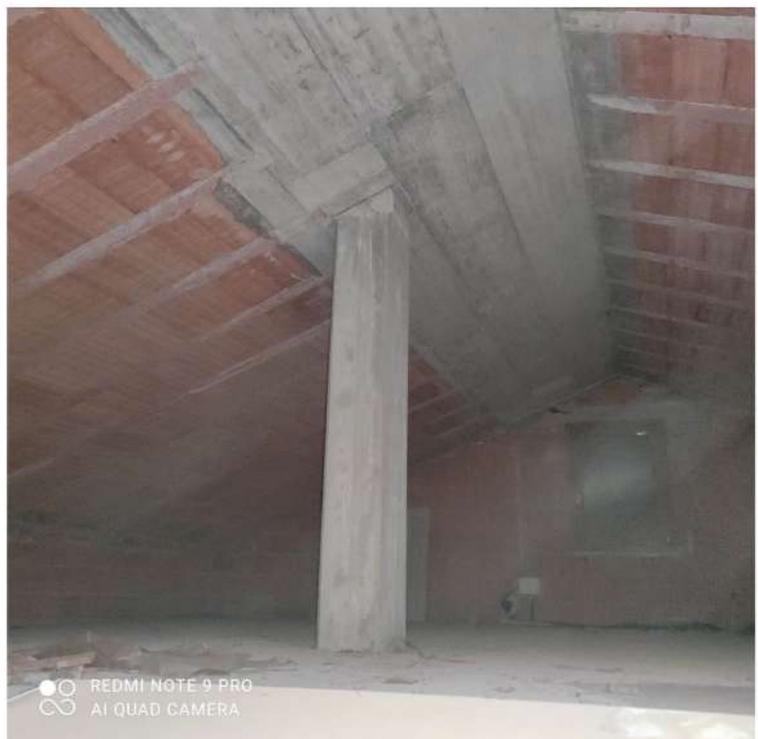
Foto n. **14**
(particolare vano a piano sottotetto)

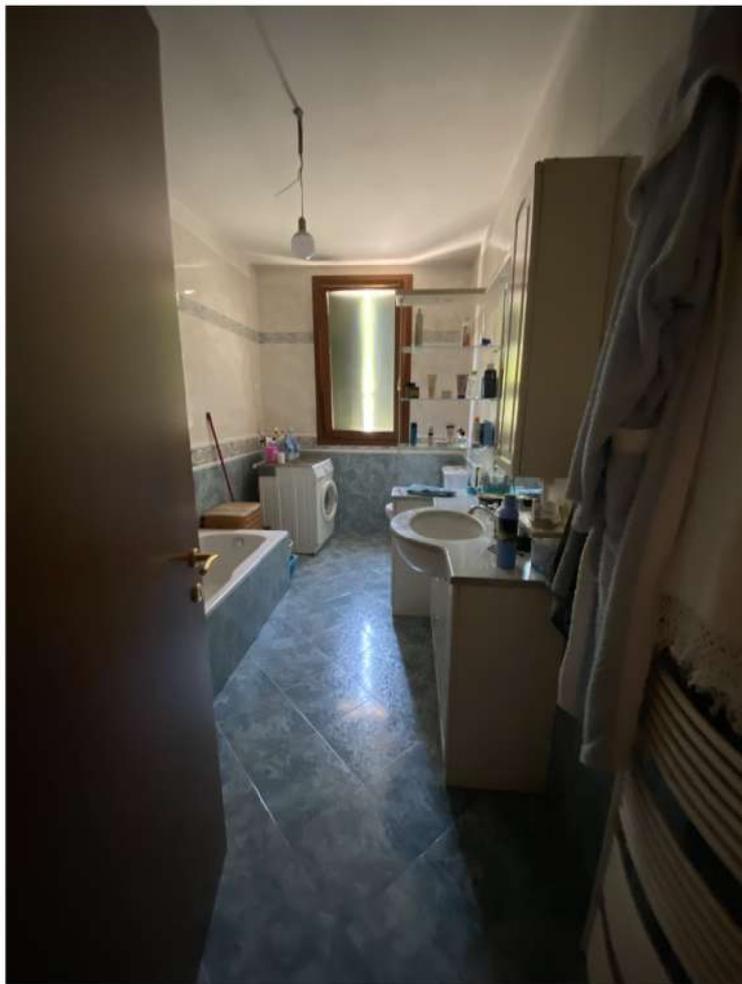
Foto n. **15**
(particolare bagno a piano primo)

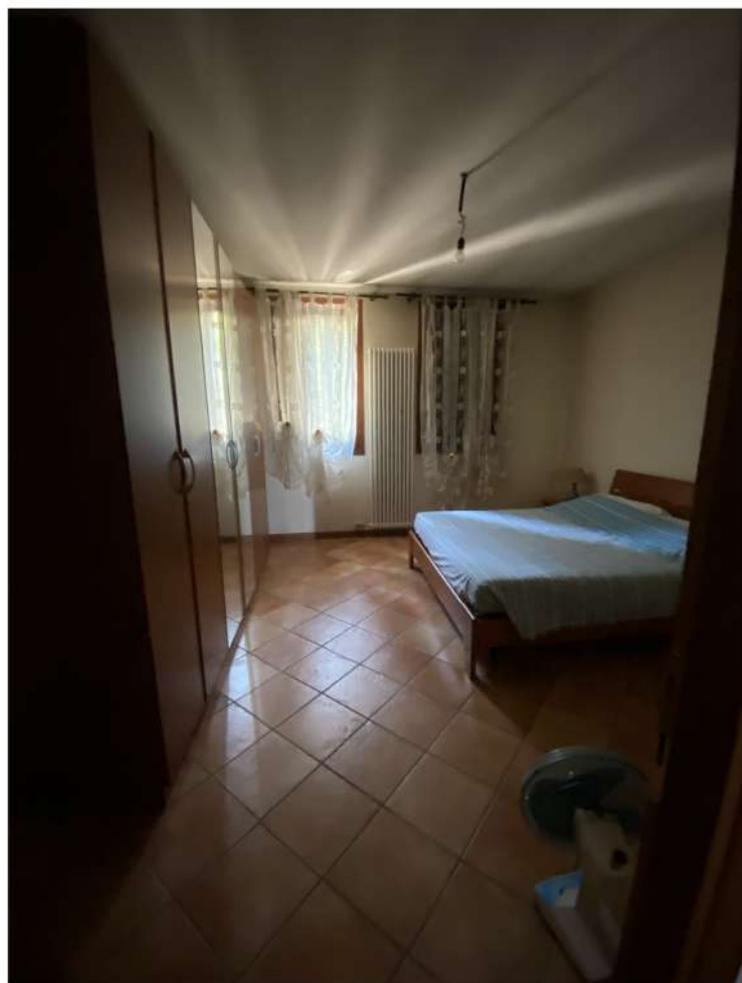
Foto n. **16**
(particolare camera a piano primo)
