# DOCUMENTAZIONE FOTOGRAFICA

*Via Anselmo da Baggio, 14*

**MILANO**

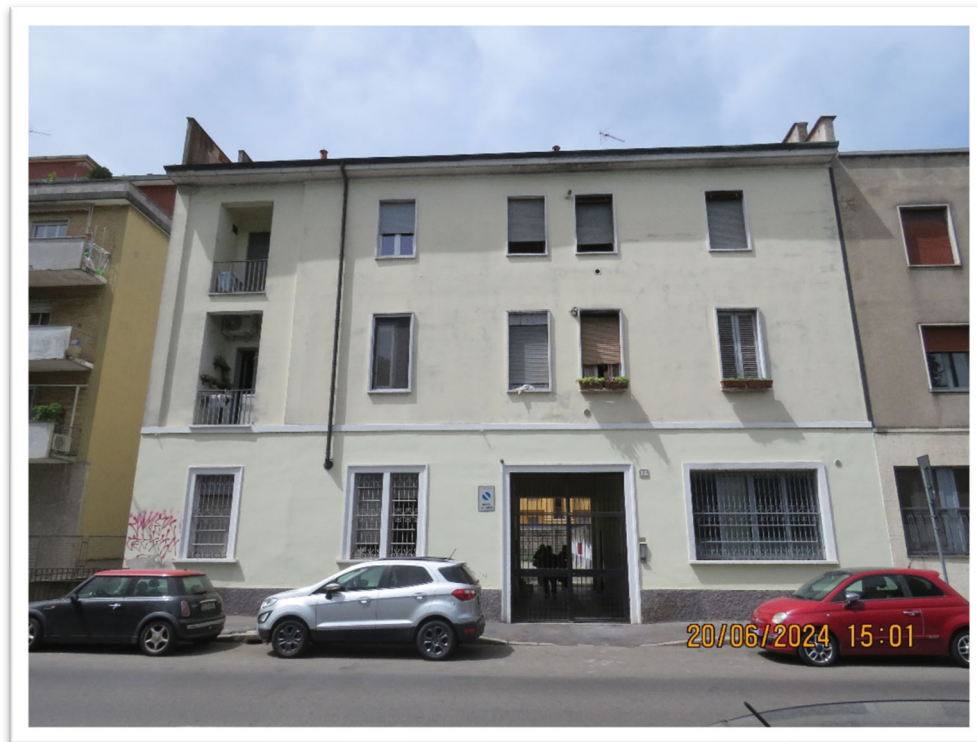
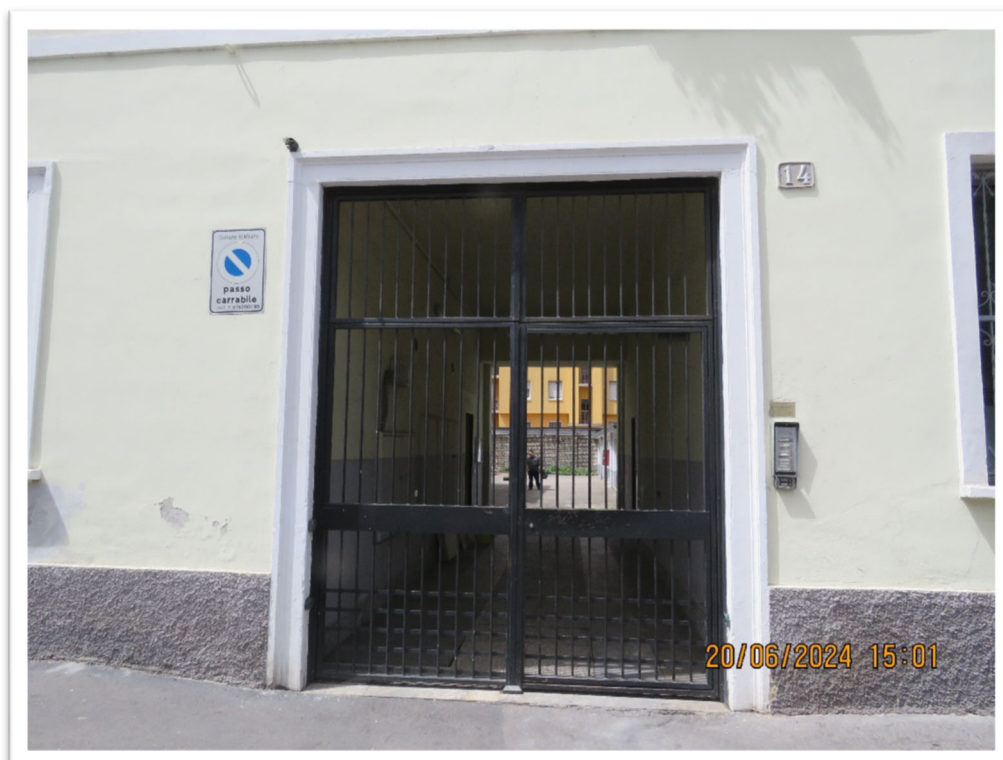
Vista del palazzo condominiale da via A. da Baggio e particolare dell'ingresso.

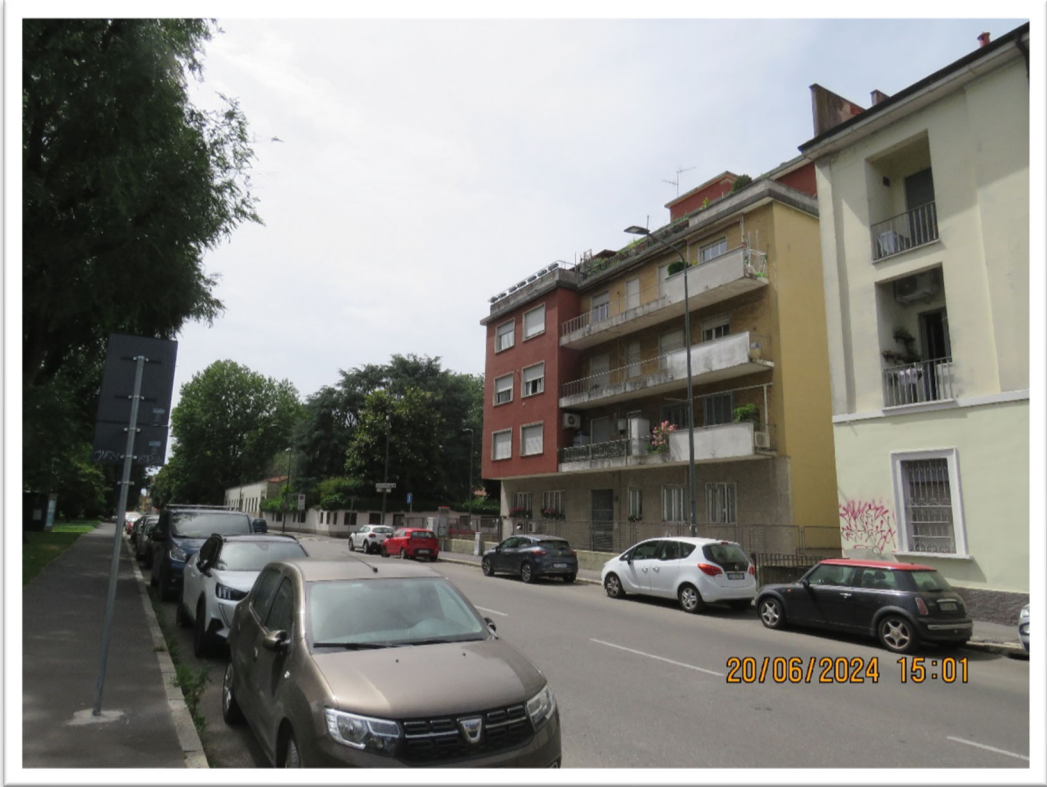
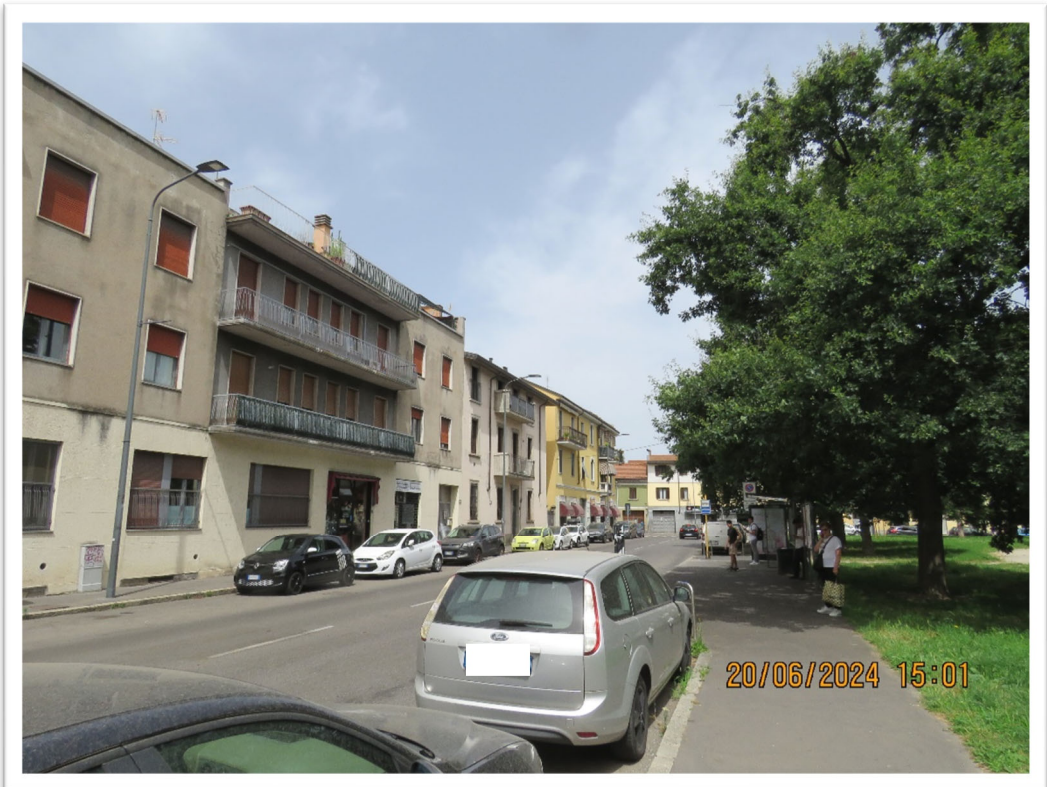
L'intorno.

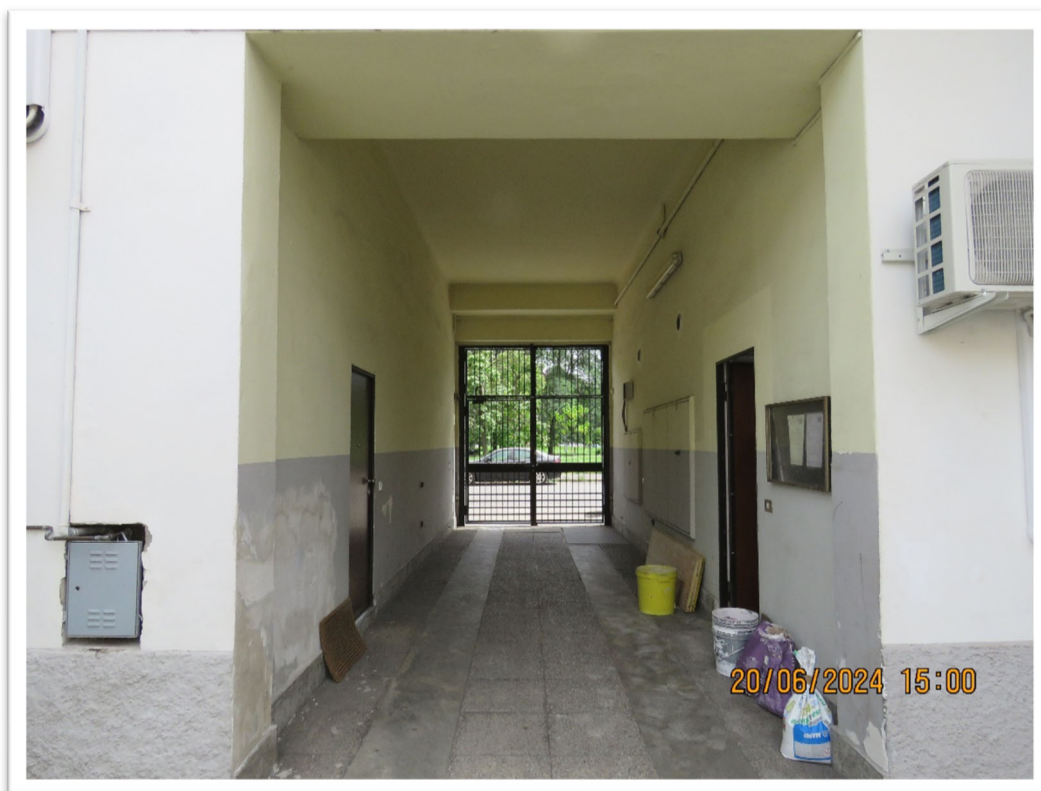
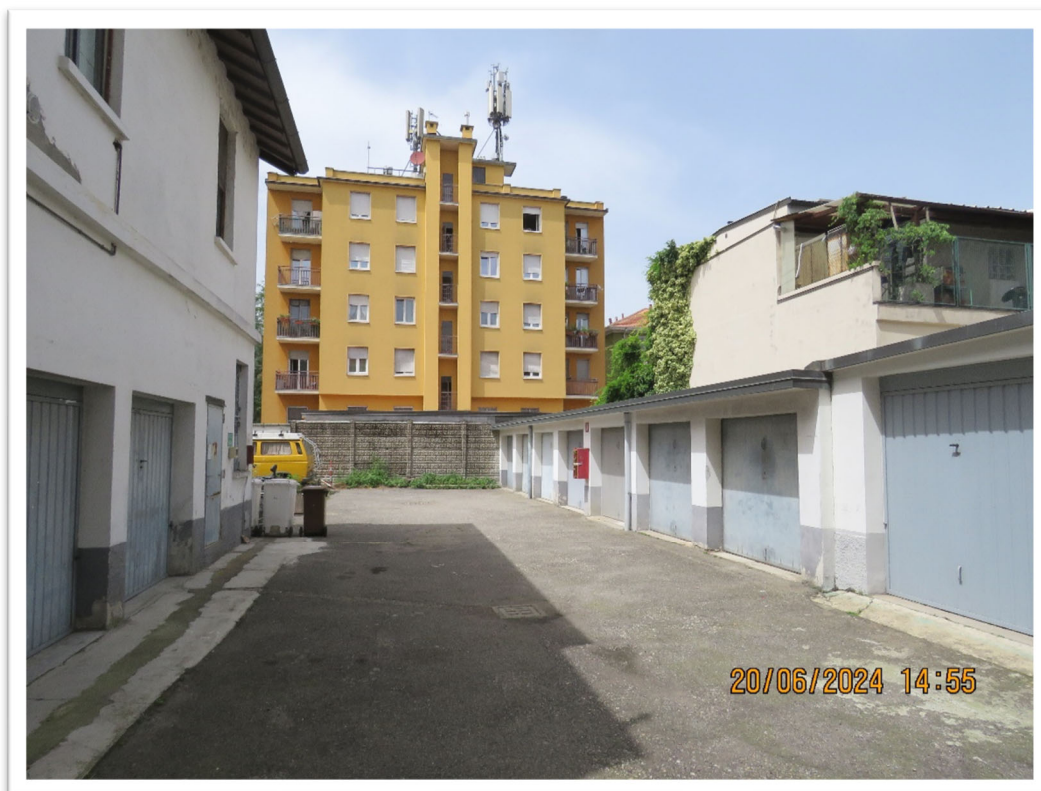
Percorsi esterni comuni.

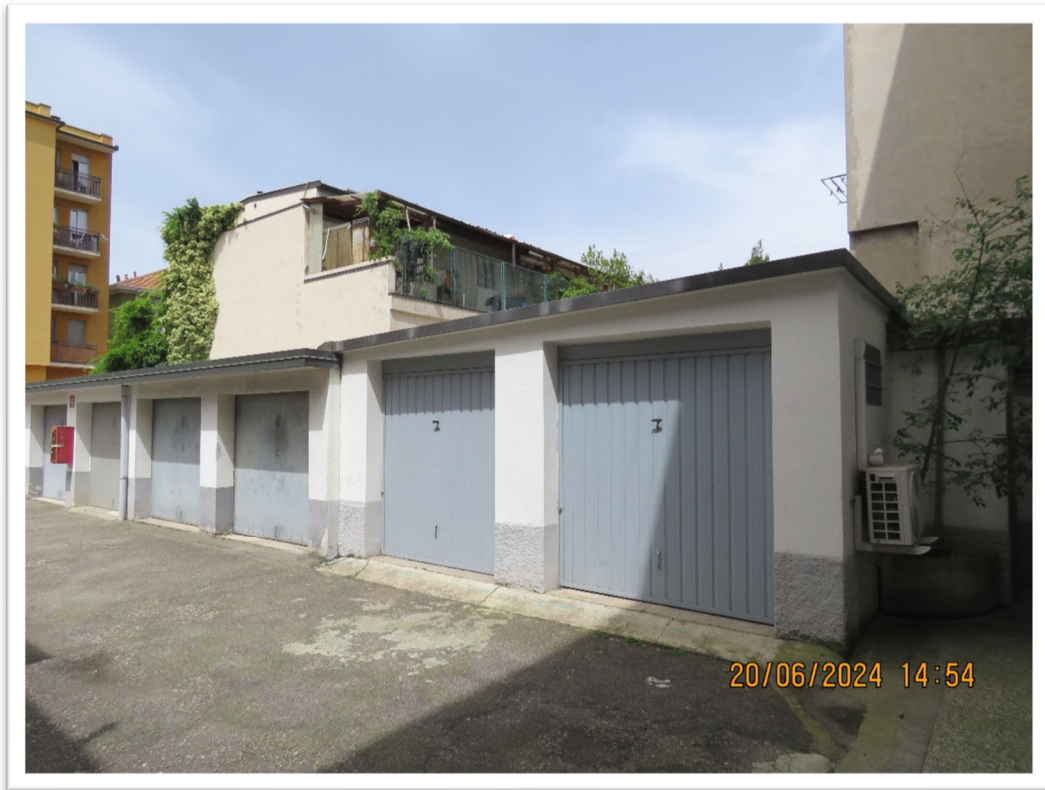
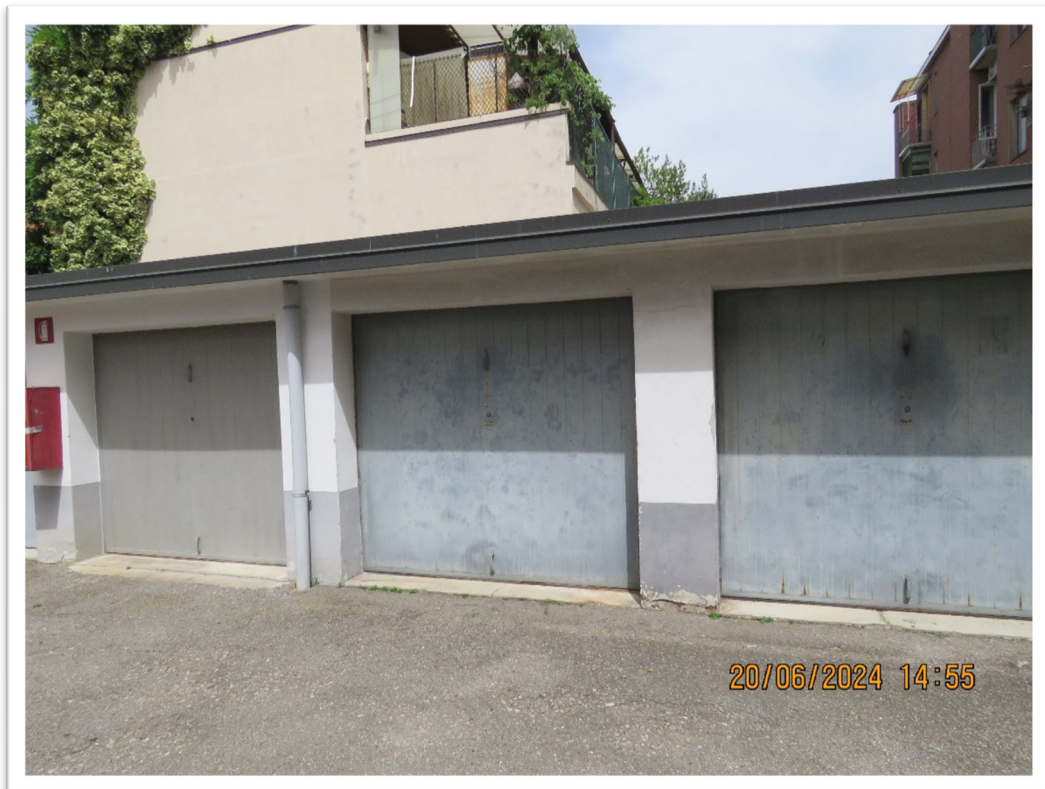
Particolare del corpo autorimesse interno al cortile e particolare dell'autorimessa pignorata.

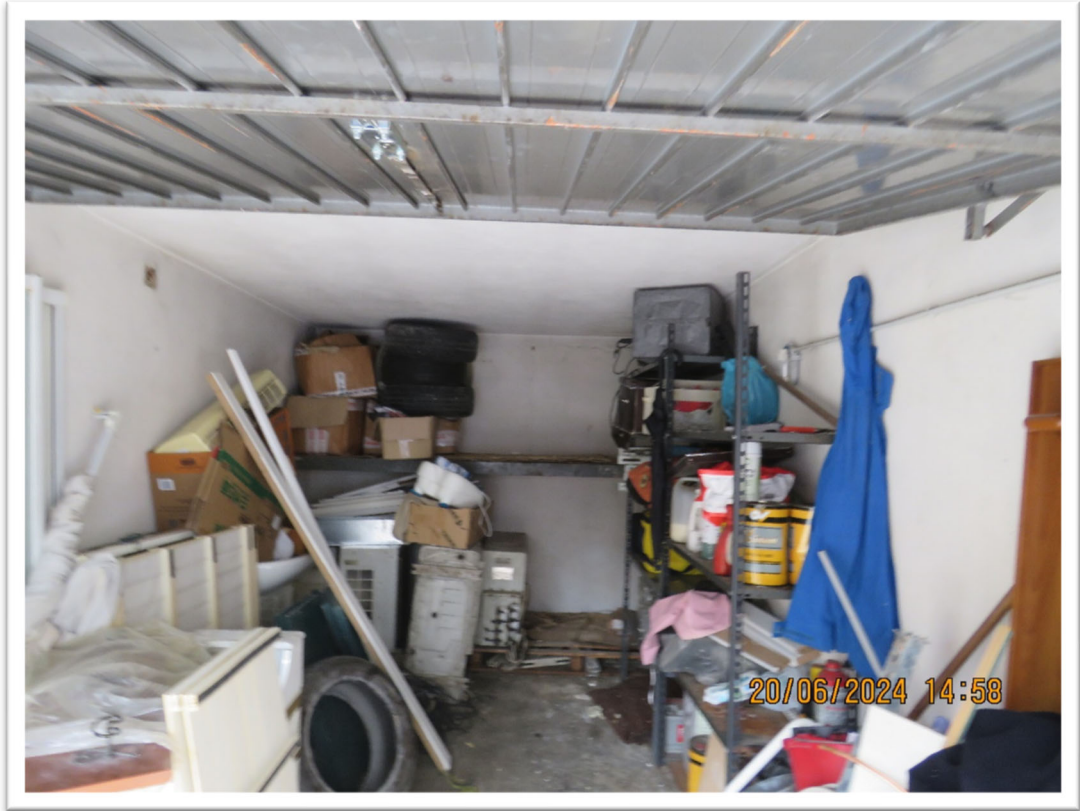
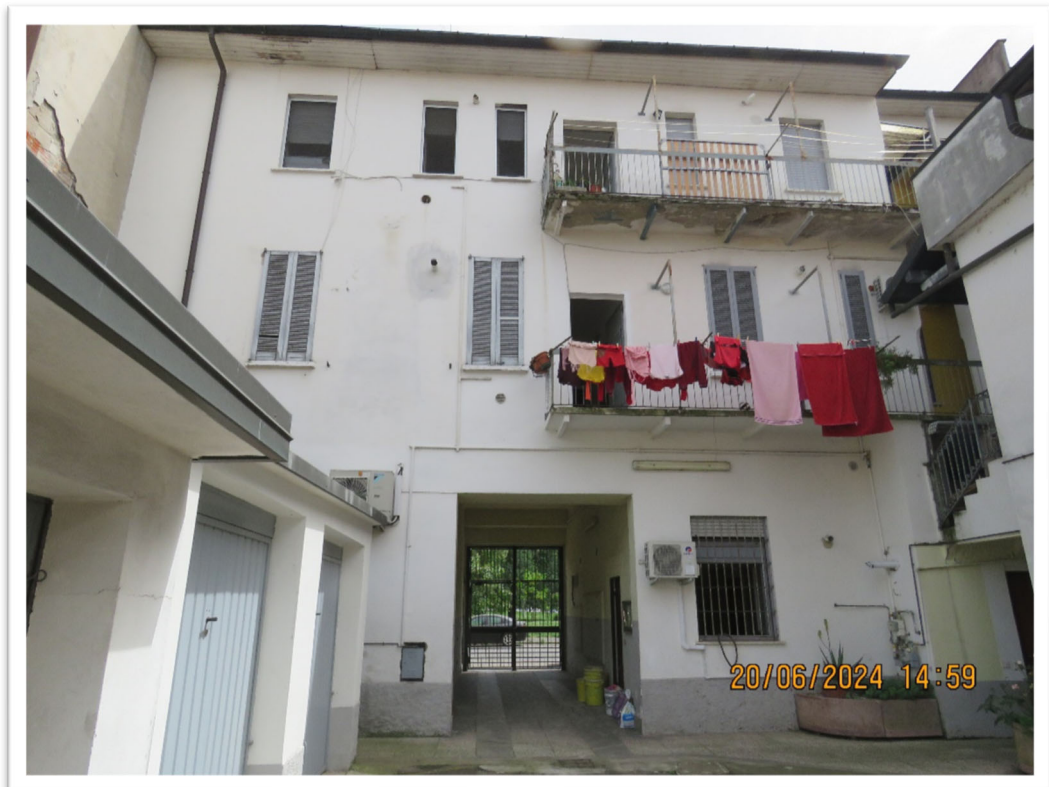
Vista interna dell'autorimessa pignorata e vista dal retro della palazzina su strada.
