# TRIBUNALE DI AREZZO

R.G.E. n.214/2019 R.G.

## RELAZIONE FINALE DEI LAVORI DI MESSA IN SICUREZZA

Foiano della Chiana, li 09 dicembre 2024

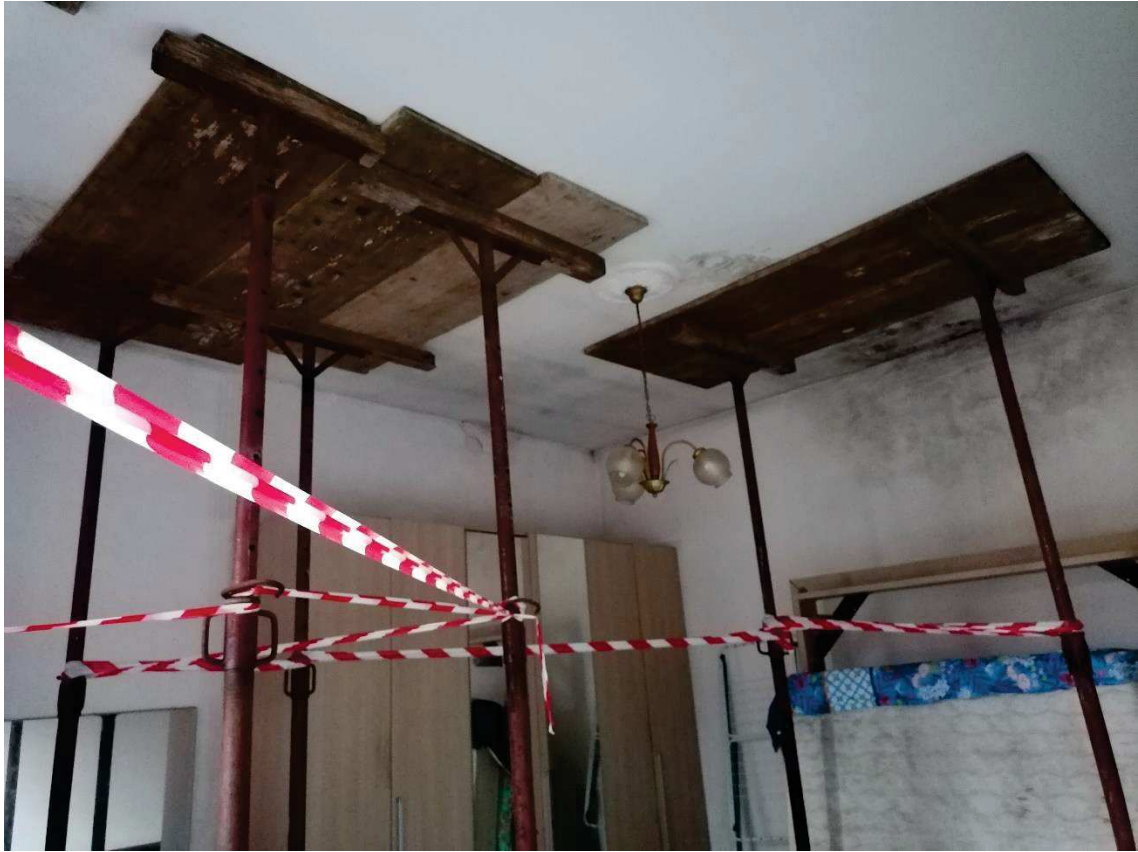
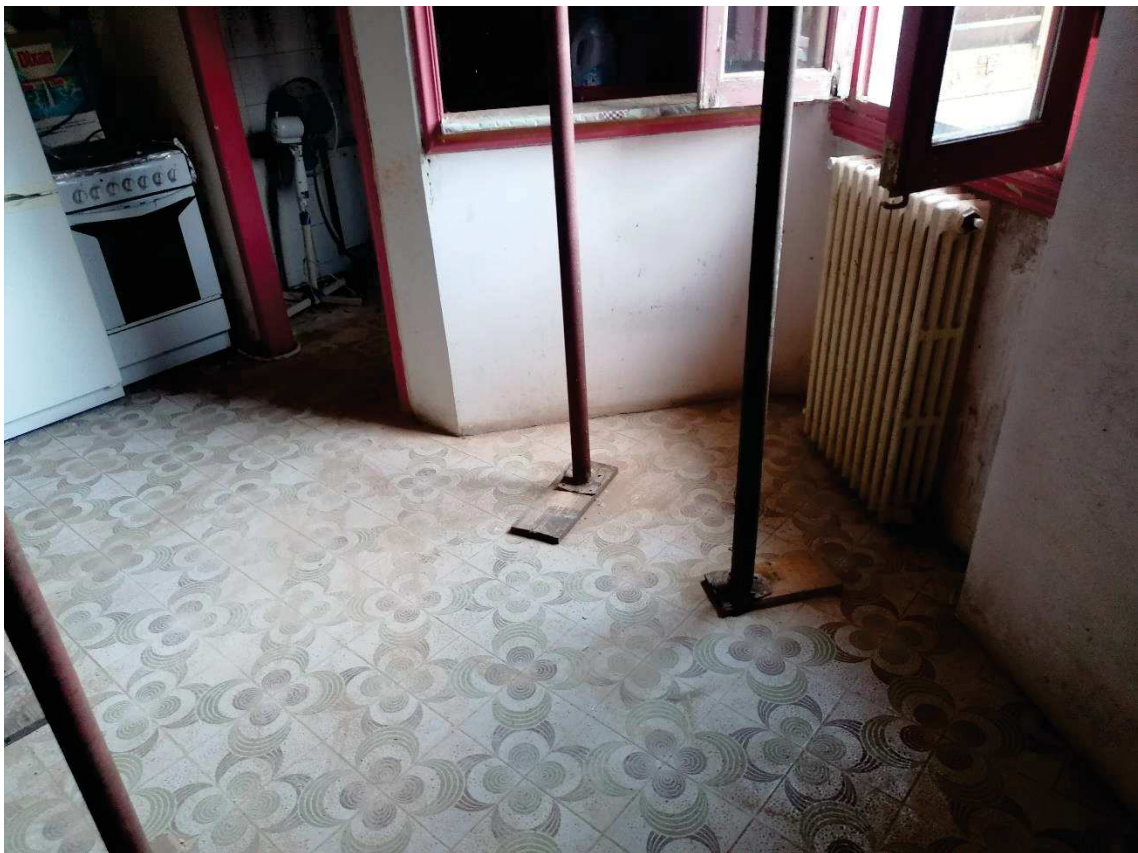
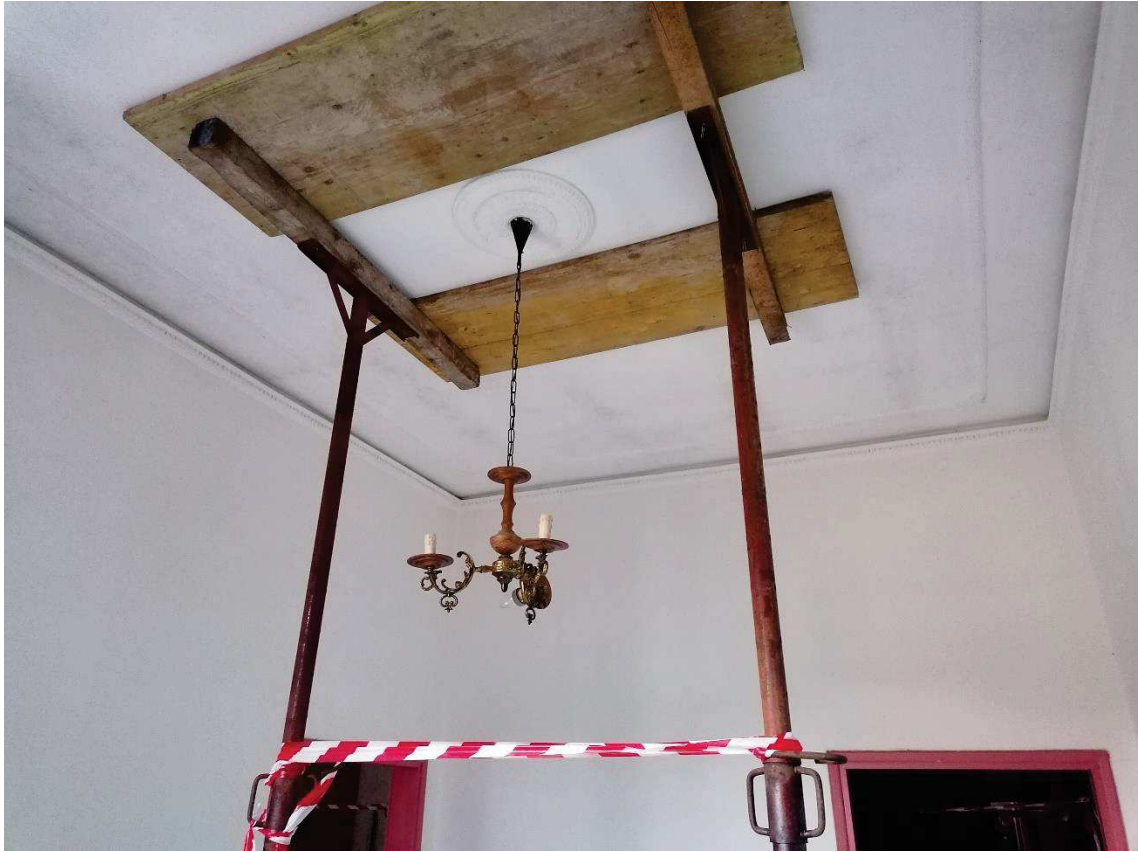
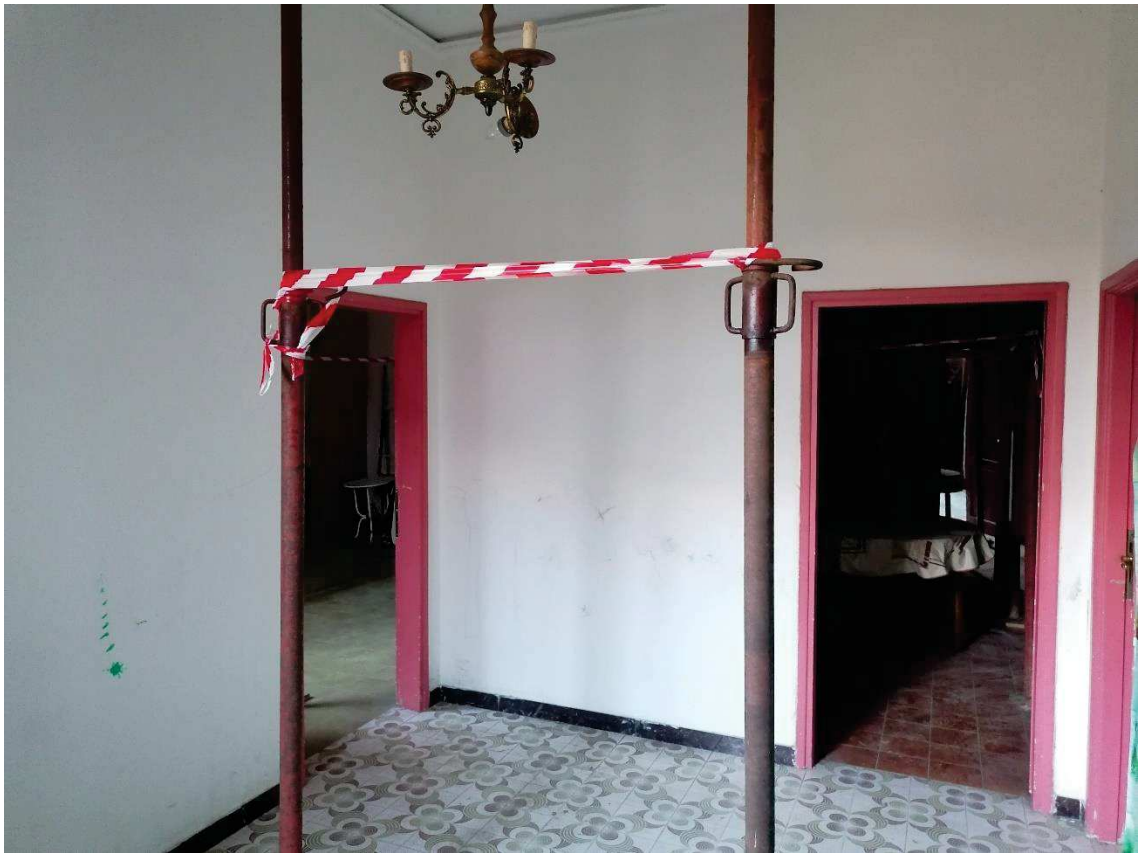
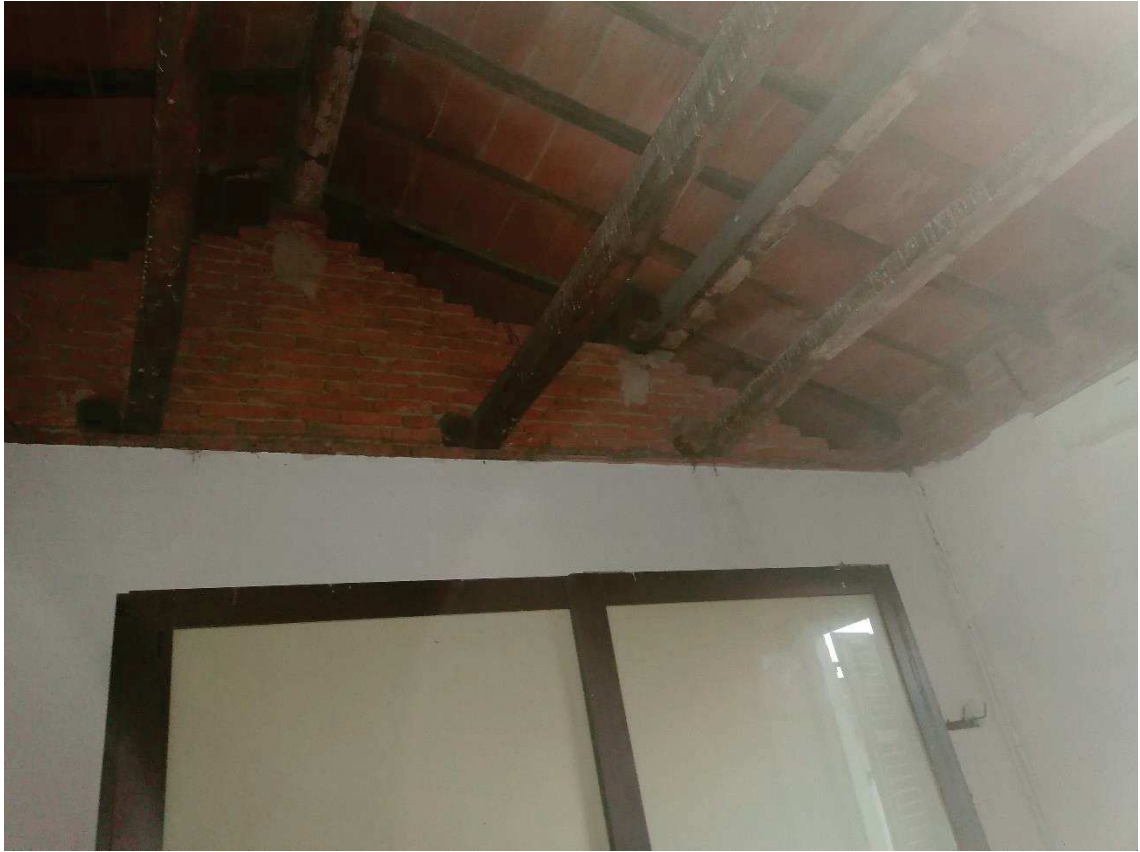
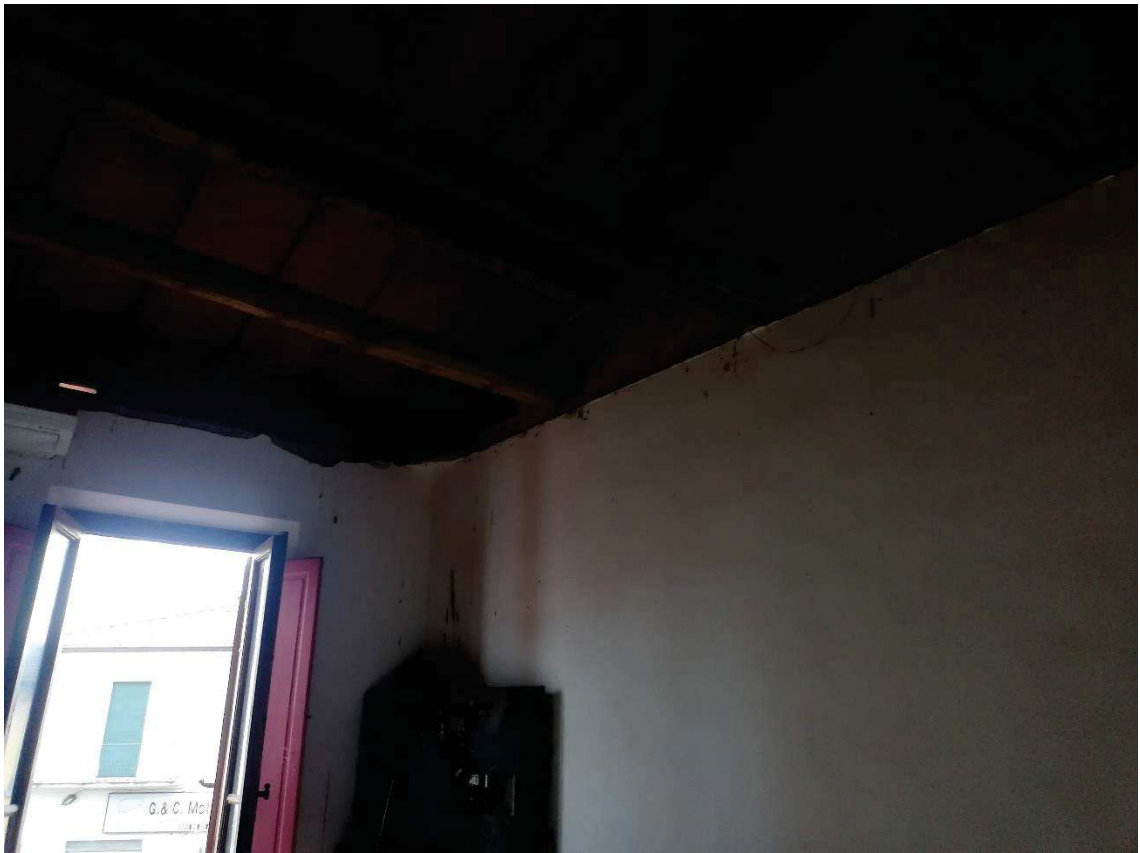
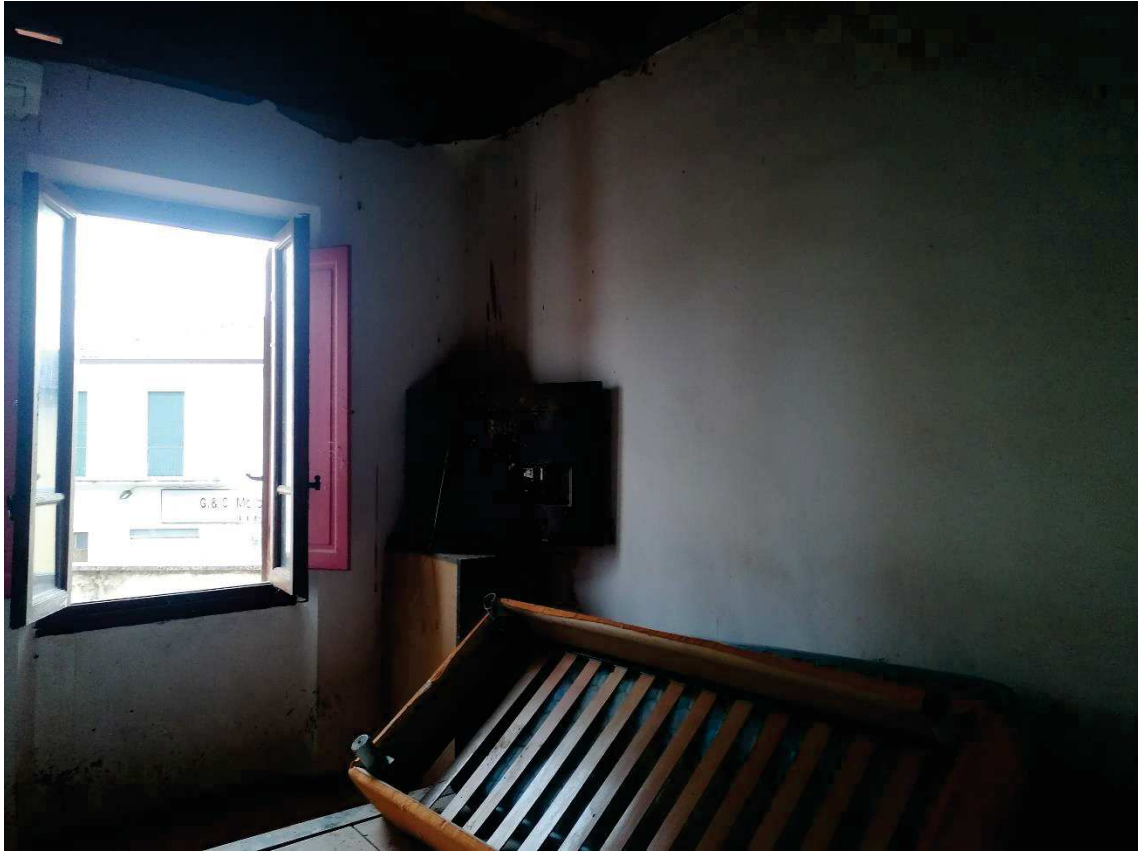
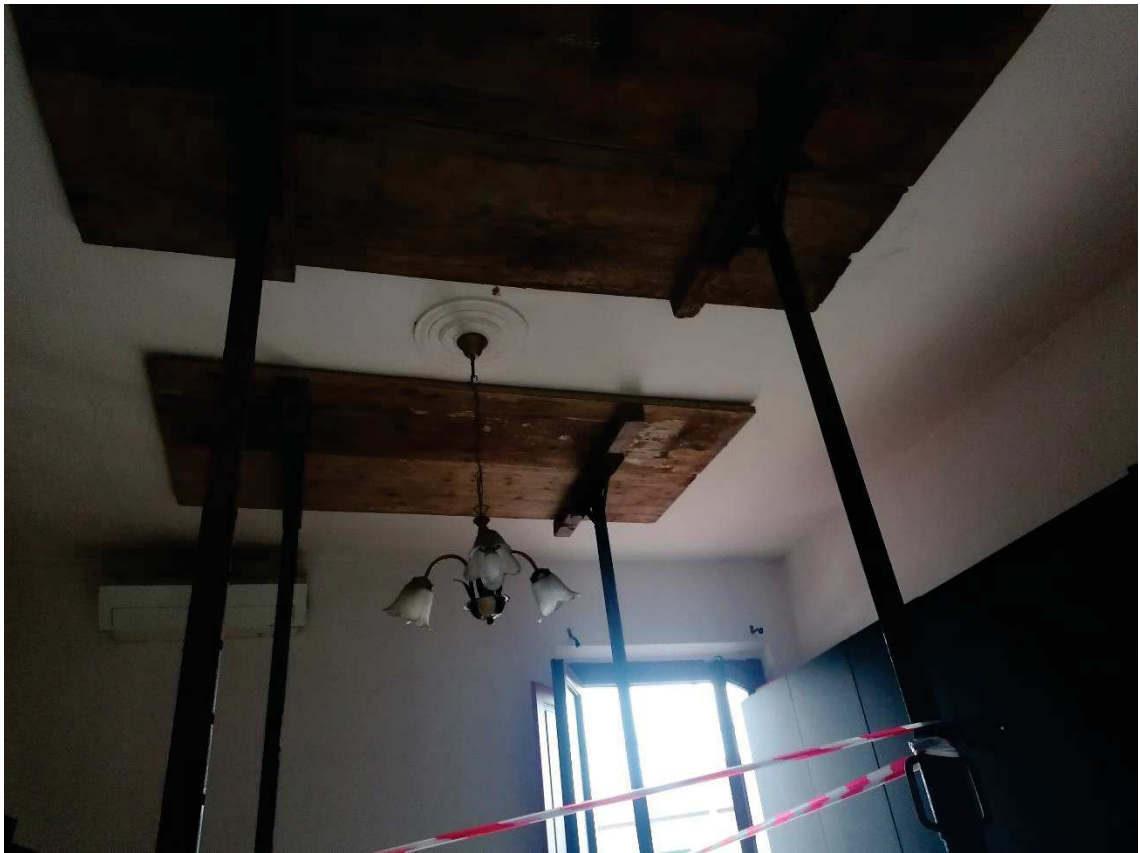
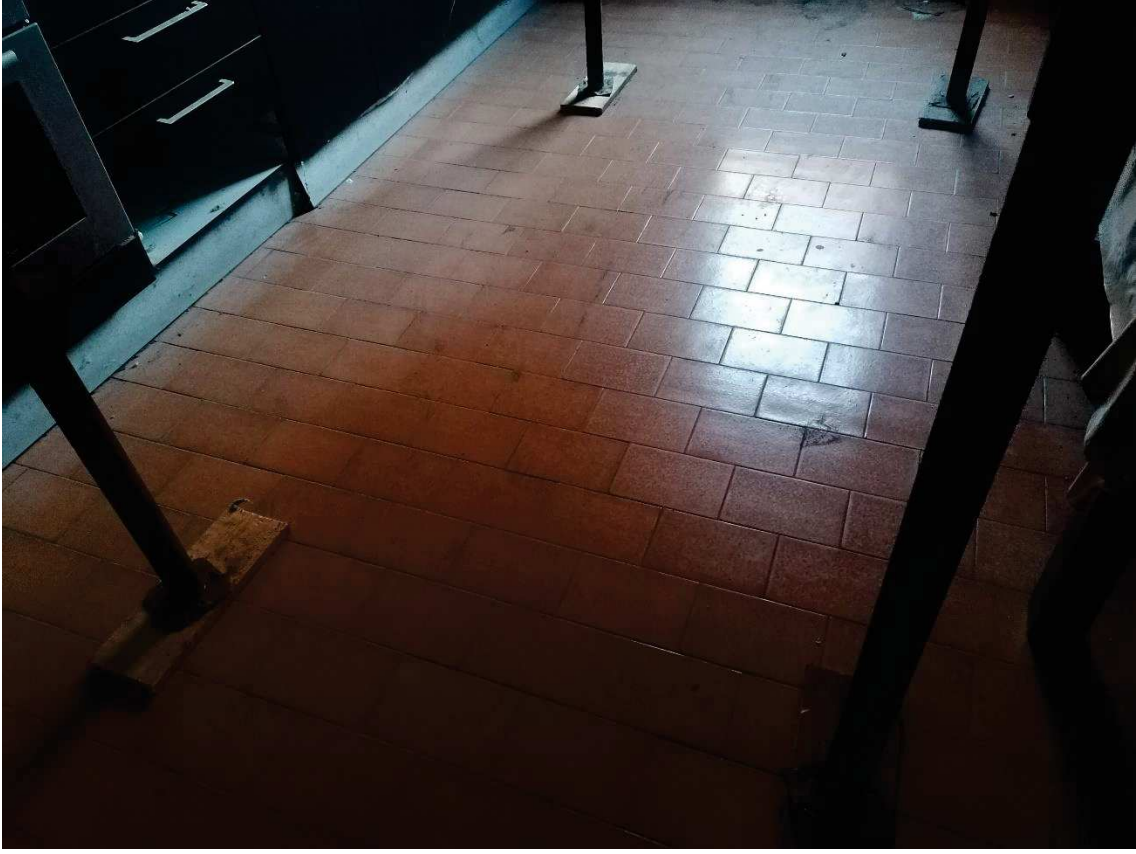
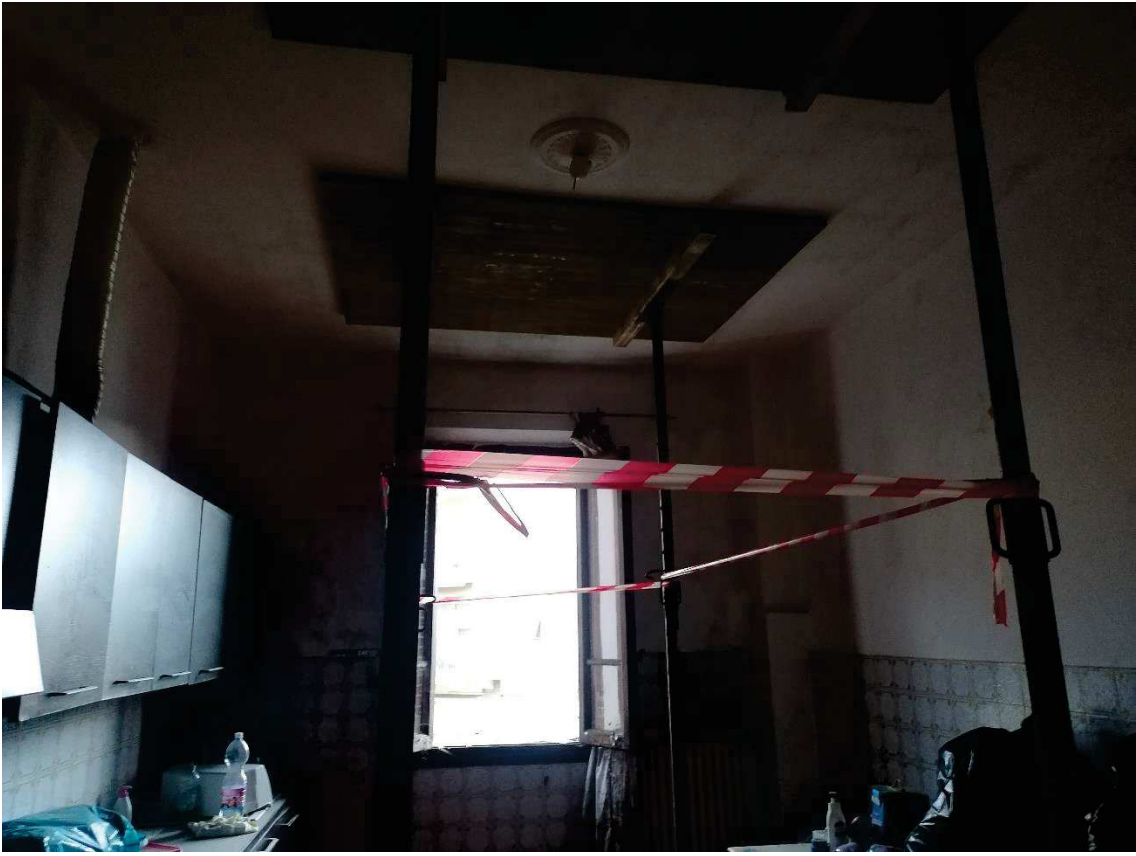
Si allega di seguito documentazione fotografica dei lavori effettuati.

- è stato demolito completamente il controsoffitto crollato e smaltiti i detriti;
- sono stati puntellati gli altri locali con puntelli a croce con pannellature in legno, così da scongiurare eventuali crolli del controsoffitto.
