TRIBUNALE ORDINARIO DI LATINA
ESPROPRIAZIONI CIVILI
R.G.E. n.5/2022

AII.11B_DOCUMENTAZIONE FOTOGRAFICA (ESTERNO DEL BENE)

IMMOBILE IDENTIFICATO IN NCEU DI LATINA AL FOGLIO 119
PART. 17 SUB 4 (CAPANNONE)
PART. 153 SUB 9 (CORTE ESCLUSIVA DI PERTINENZA)

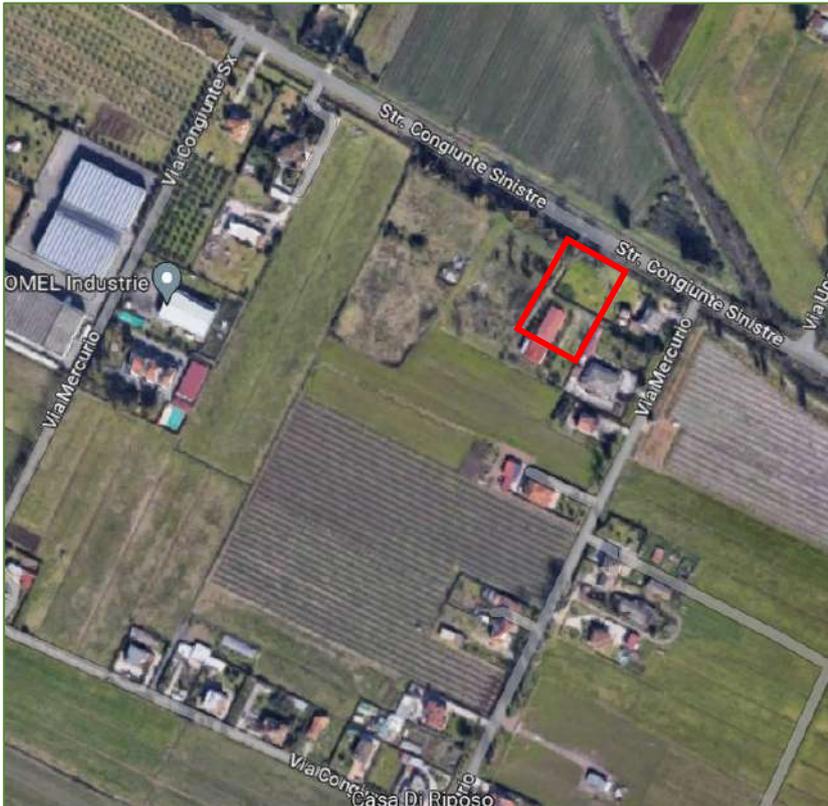
FOTO 1: il bene è ubicato tra Via Mercurio 332 e Strada Congiunte Sinistre Km 18, a Latina.

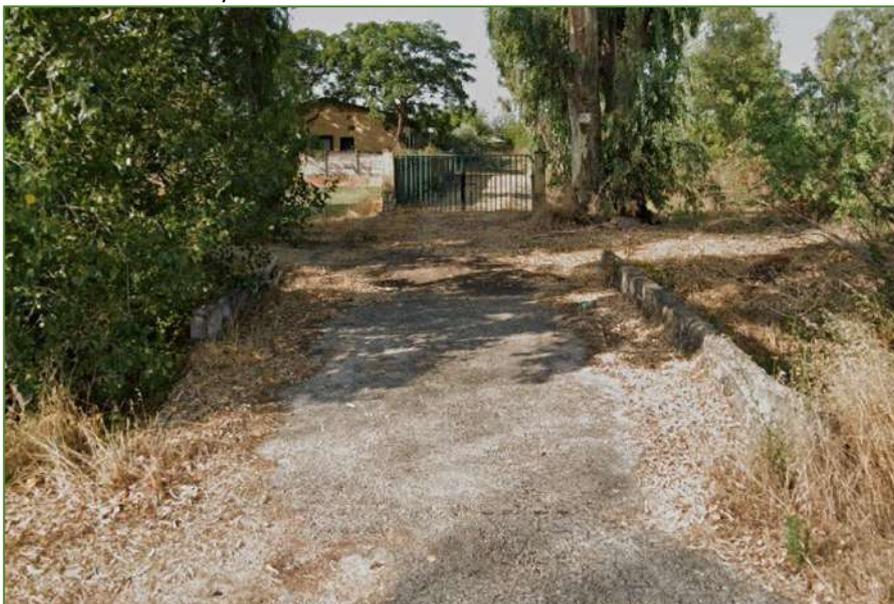
FOTO 2: accesso al bene da Strada Congiunte Sinistre Km 18.

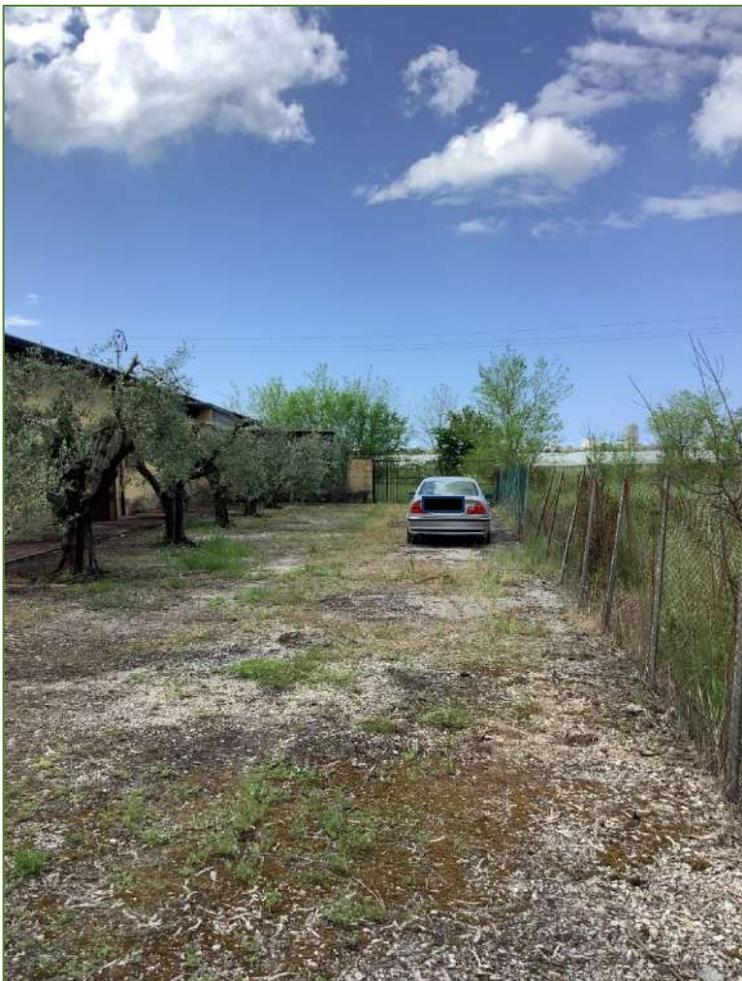
FOTO 3: parte della corte esclusiva Part. 153 sub 9 che costituisce servitù di passaggio alla proprietà Part. 17 sub 2 che fino al 1996 faceva parte dello stesso bene oggetto della stima. Sul fondo, il cancello carrabile che separa le due proprietà.

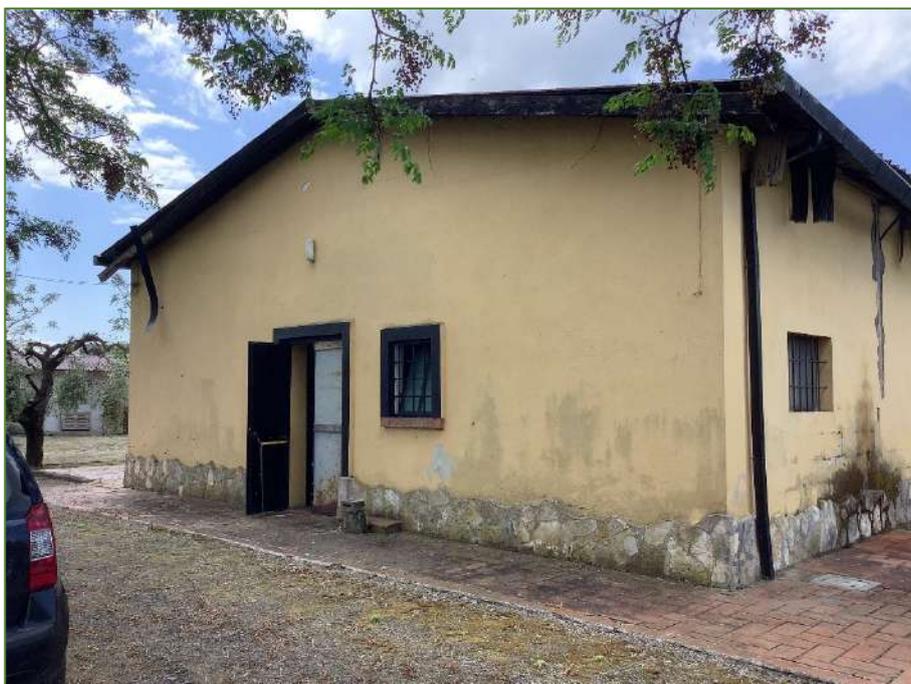
FOTO 4: i due prospetti principali del capannone oggetto della stima (lati nord a sx, e ovest a dx).

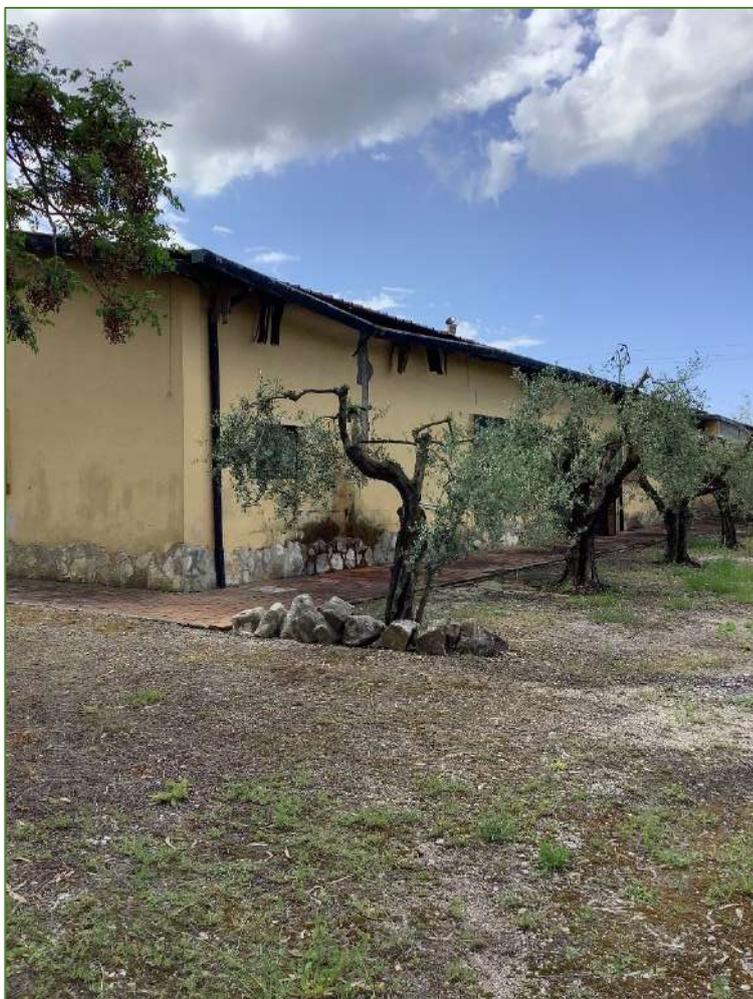
FOTO 5: prospetto longitudinale lato ovest del capannone.

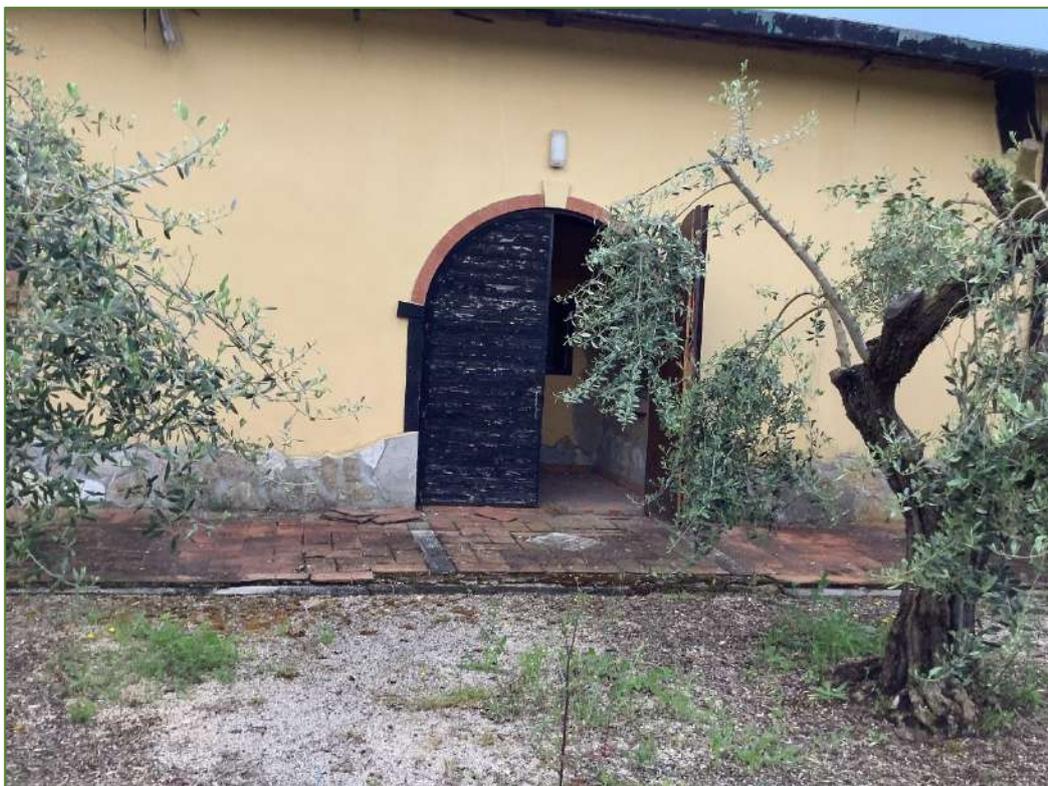
FOTO 6: attuale ingresso principale del bene posto al centro ca. del prospetto longitudinale lato ovest.

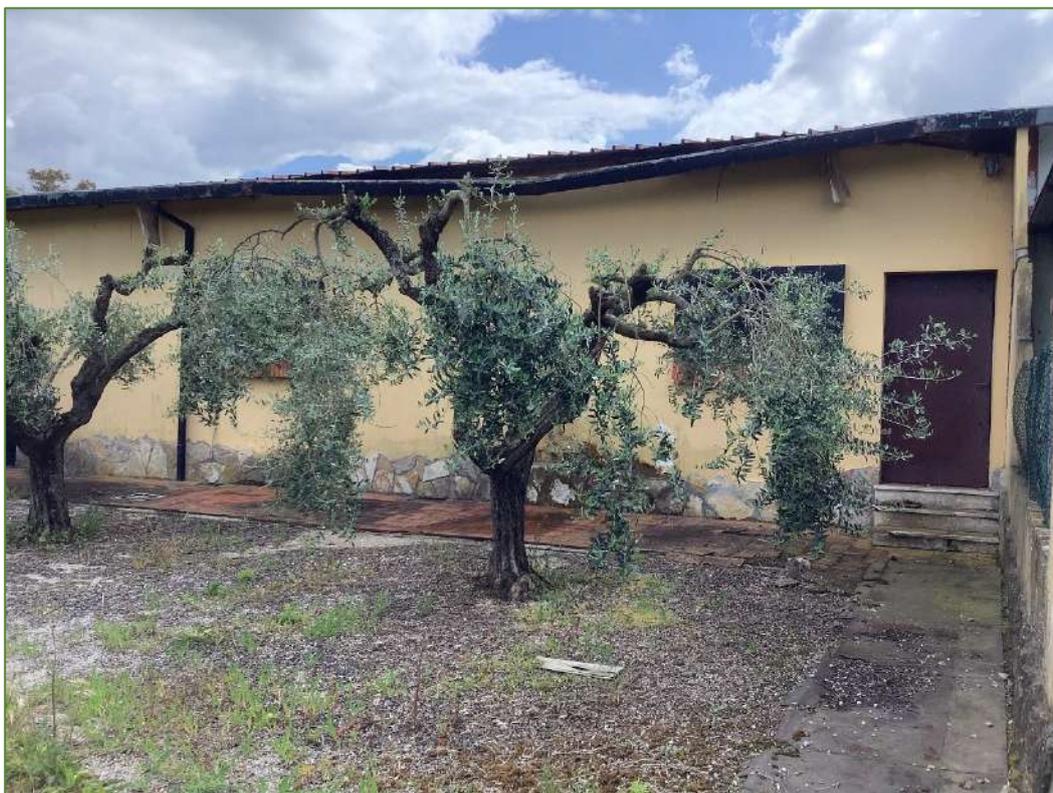
FOTO 7: prospetto longitudinale ovest del capannone oggetto della stima: sulla dx si nota il muro divisorio tra le due proprietà un tempo unite (Part. 17 sub 4 e Part. 17 sub 2).

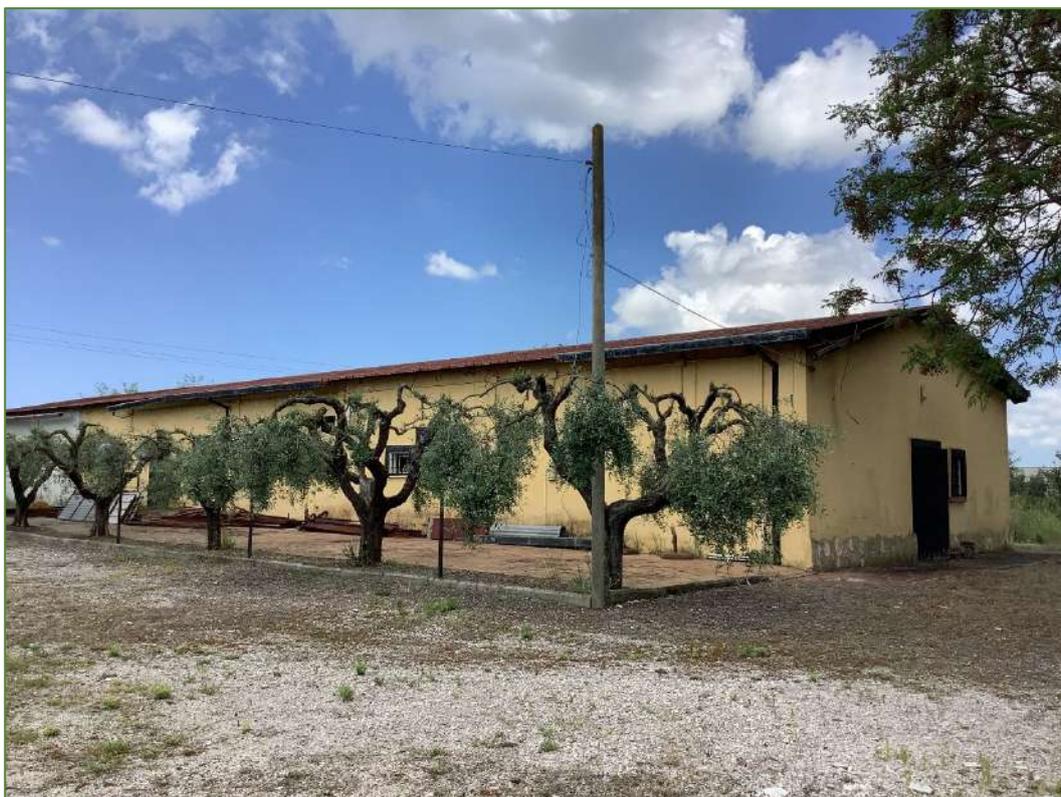
FOTO 8: prospetto longitudinale lato est del capannone oggetto della stima. In primo piano, la Part. 153 sub 9 corte esclusiva del bene.

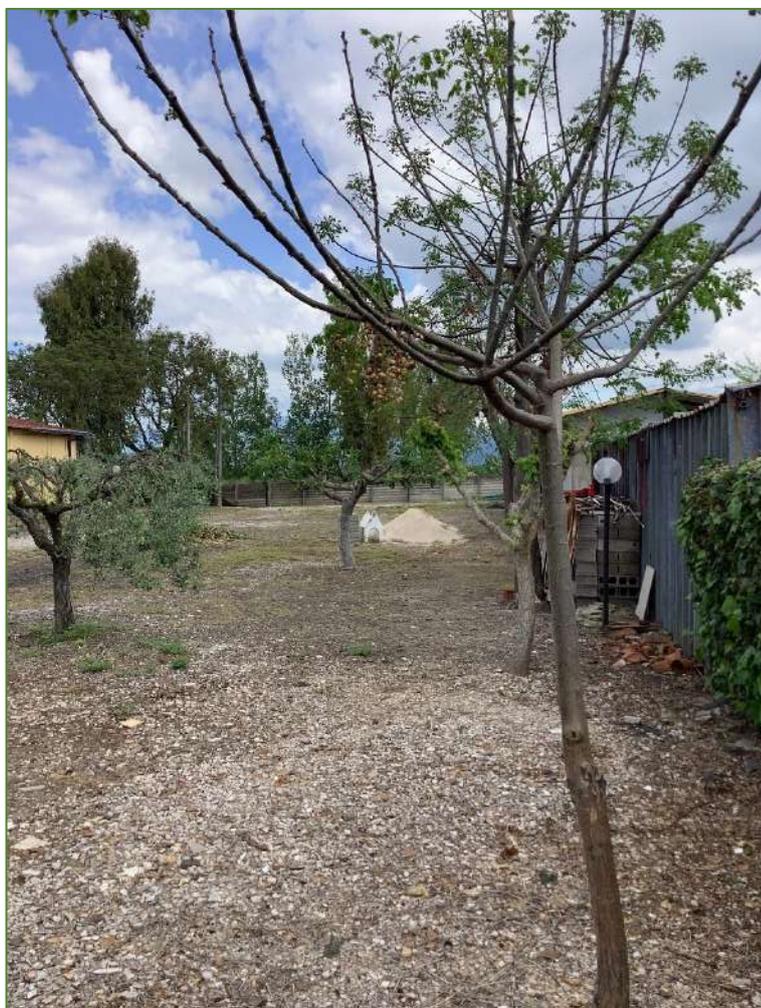
FOTO 9: in primo piano, la Part. 153 sub 9 lato est della corte esclusiva del bene, a confine con la Part. 16.

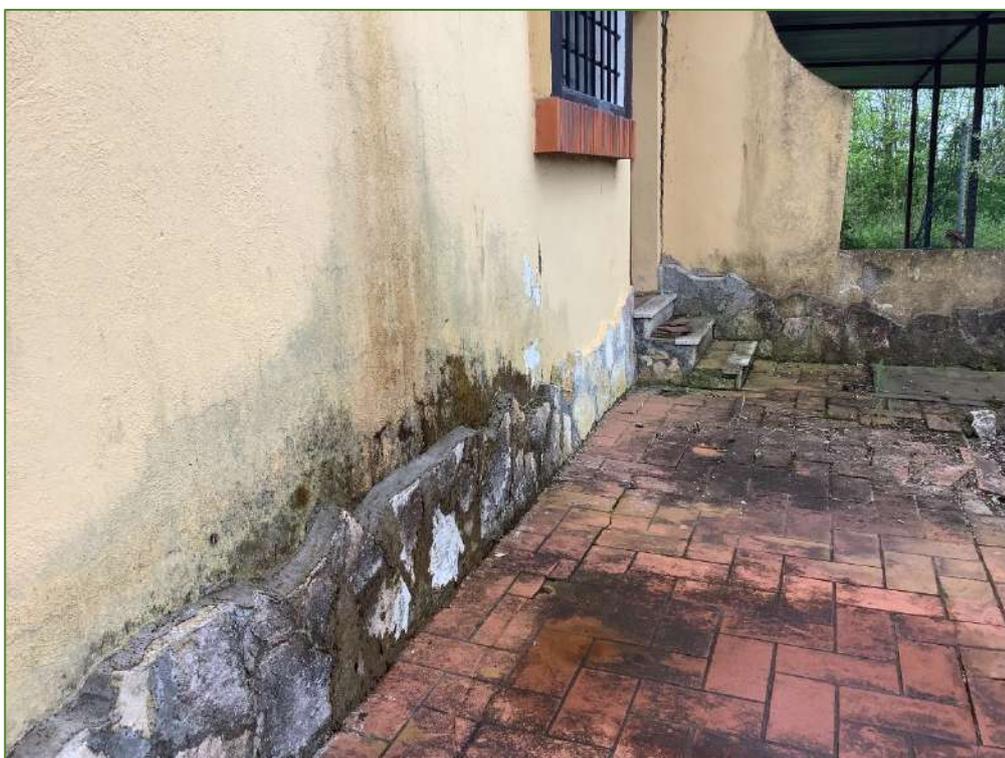
FOTO 10: in angolo, lungo il prospetto longitudinale ovest, il muro divisorio tra le due proprietà che un tempo costituivano un unico corpo di fabbrica, il capannone oggetto della stima, oggi frazionato in Part. 17 sub 4 e Part. 17 sub 2.

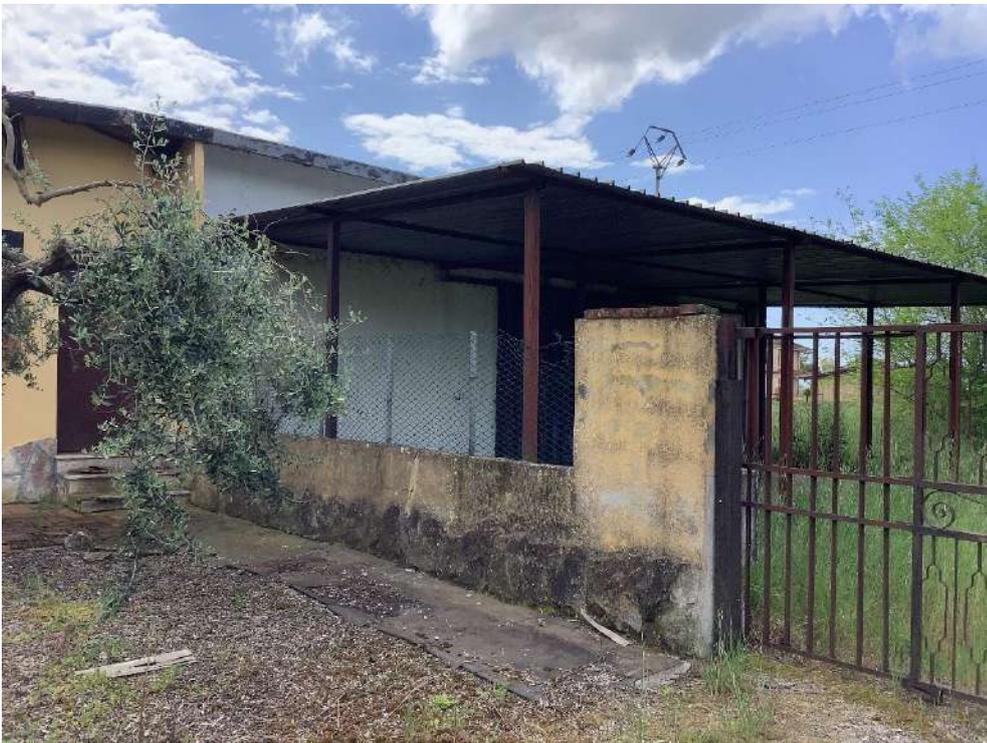
FOTO 11: muro e cancello di separazione tra le due proprietà che un tempo formavano il capannone originario.

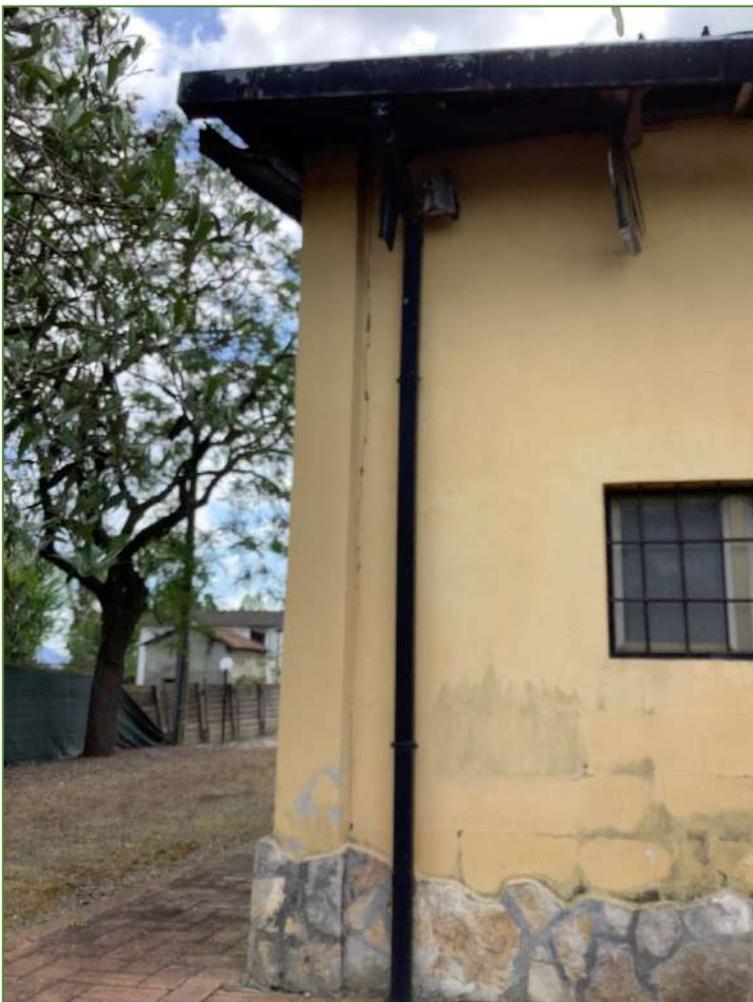
FOTO 12: lesioni di intonaco e umidità di risalita sono rilevabili in corrispondenza di diversi punti del perimetro esterno del bene. La grondaia perimetrale e il tetto stesso risultano largamente danneggiati e corrosi dalla ruggine.

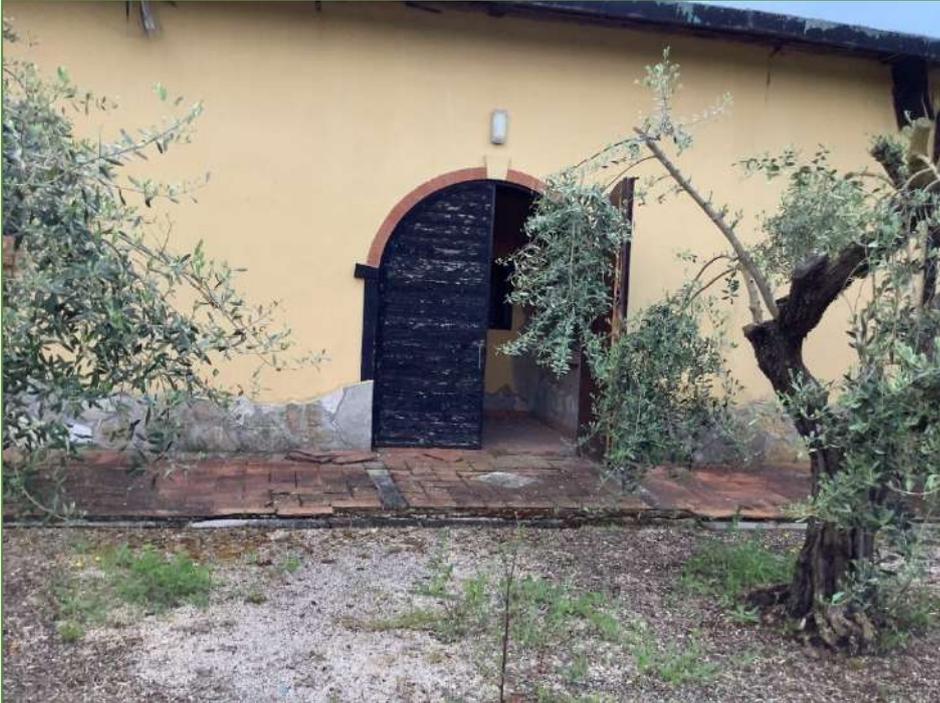
FOTO 1: portone d'ingresso principale al bene, posto lungo il lato longitudinale ovest del capannone.

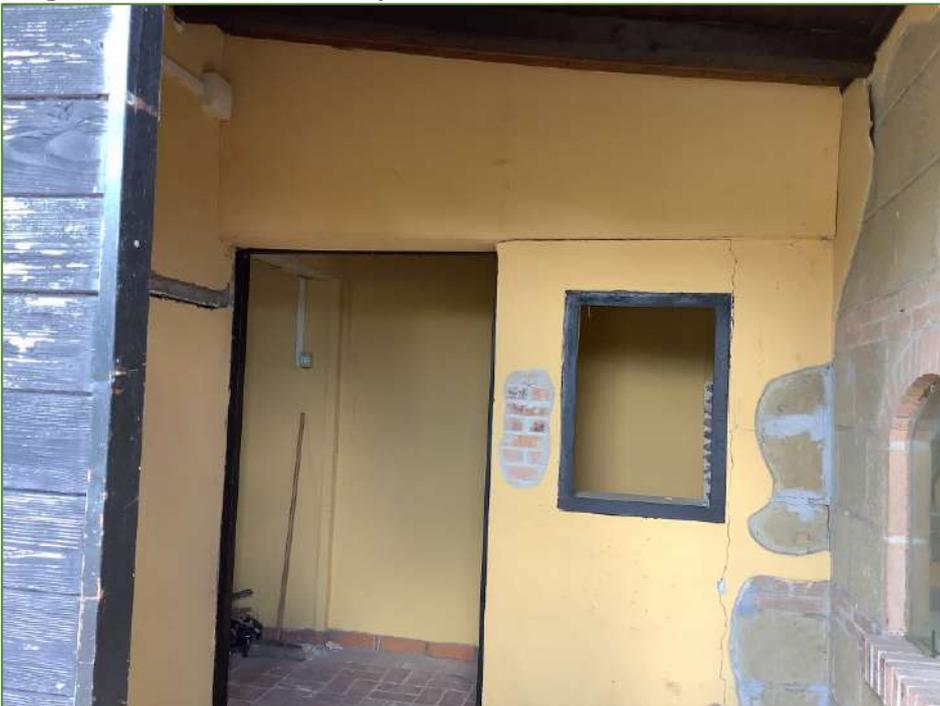
FOTO 2: ingresso attuale (ex ingresso al locale notturno).
'ZONA C'. Cfr. All.8C e All.11C.

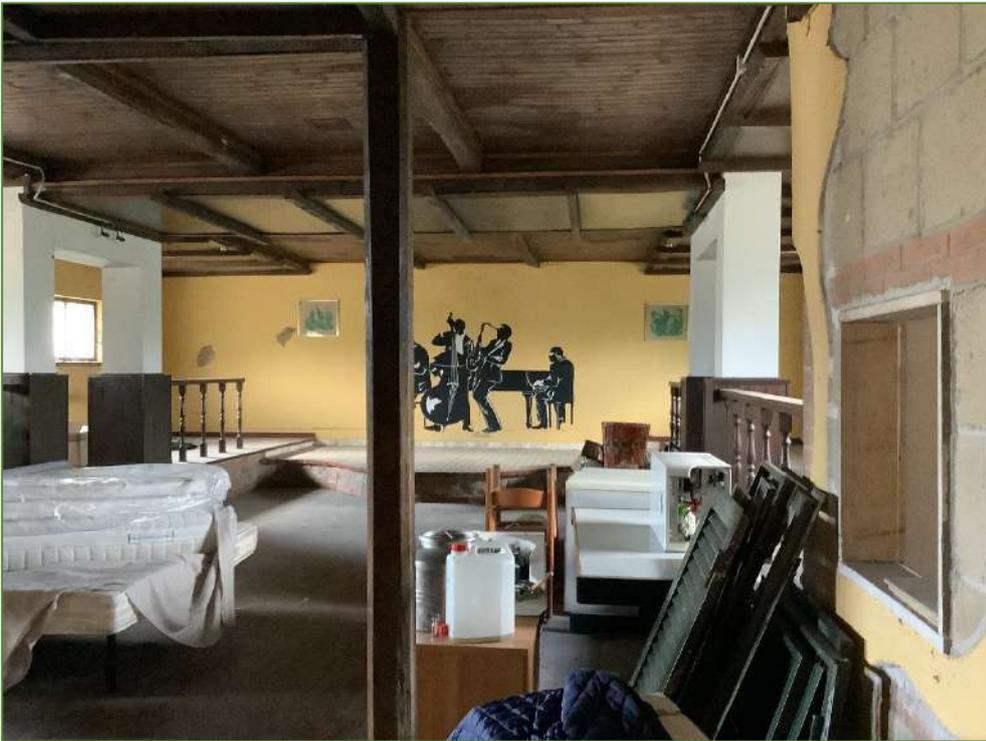
FOTO 3: interno con vista sulla 'ZONA A' del bene. Sul fondo, la parete-confine sud dell'immobile che separa la parte di capannone di proprietà esecutato con la parte rimanente frazionata e venduta nel 1996.

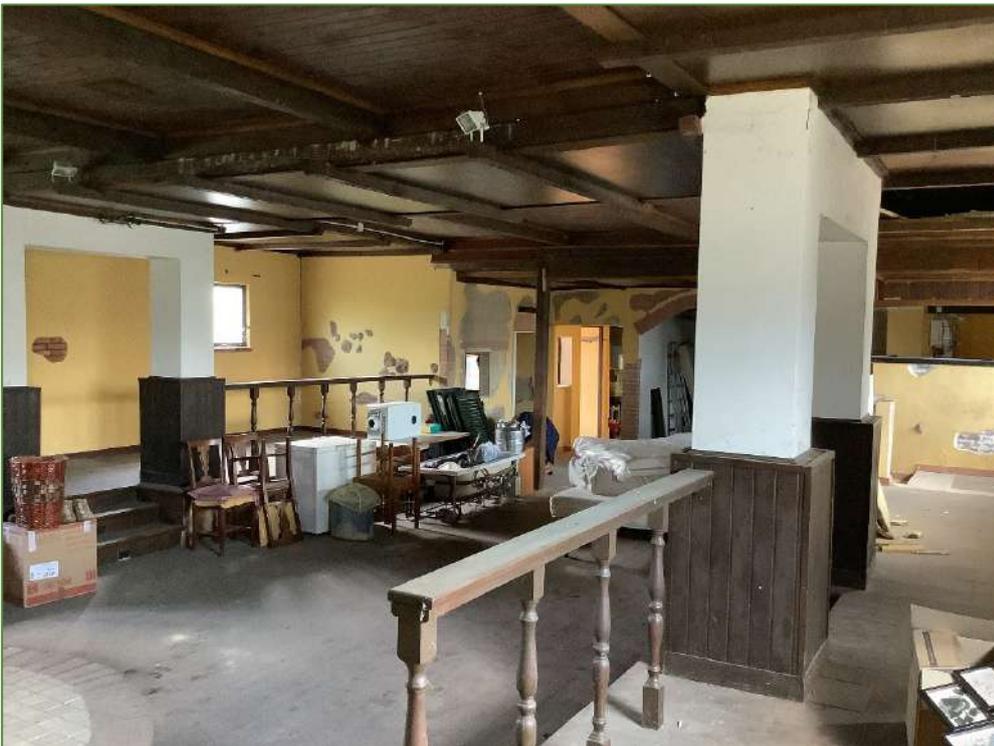
FOTO 4: interno con vista dalla 'ZONA A' verso la parte centrale del bene ('ZONE C e D').

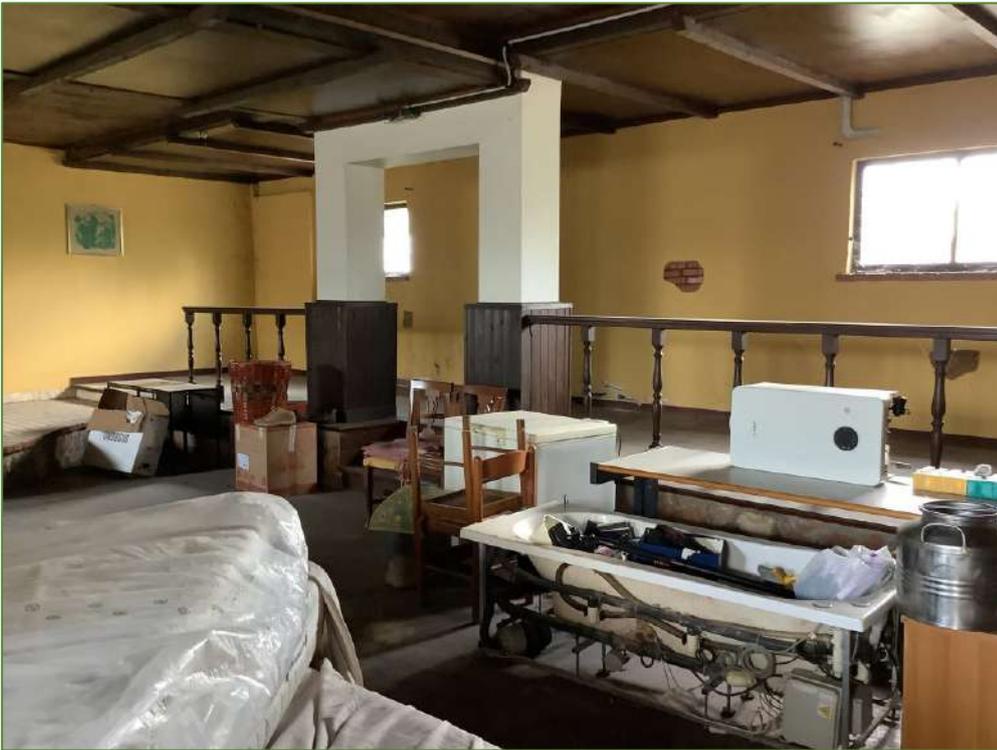
FOTO 5: il capannone per un periodo è stato adibito a locale notturno con musica dal vivo e somministrazione di cibi e bevande.

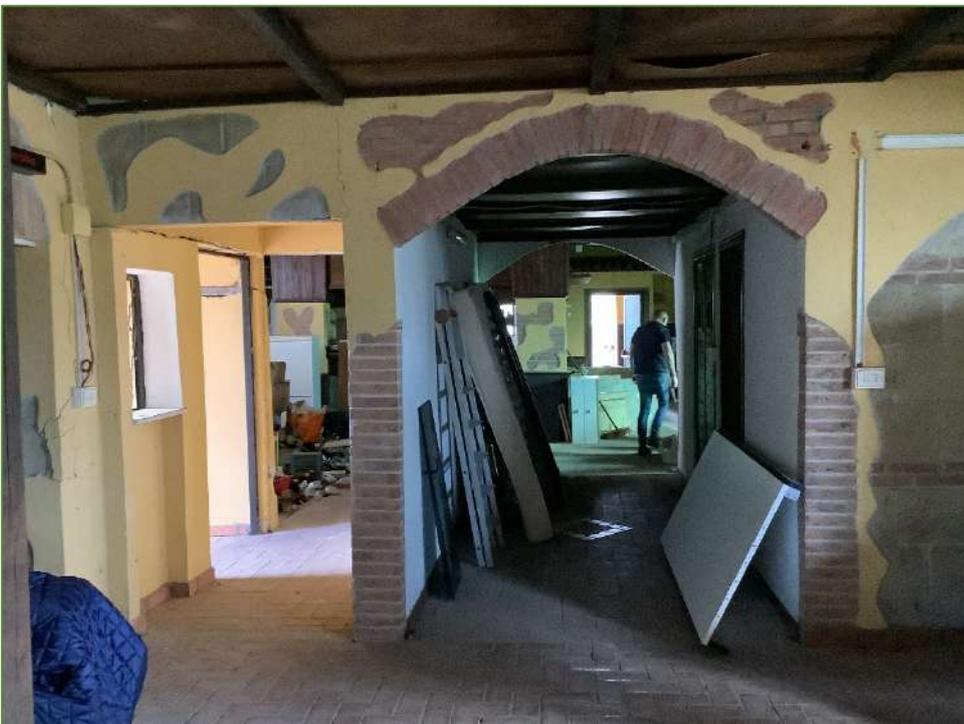
FOTO 6: area centrale del capannone: 'ZONE C e D', rispettivamente area ingresso e servizi.

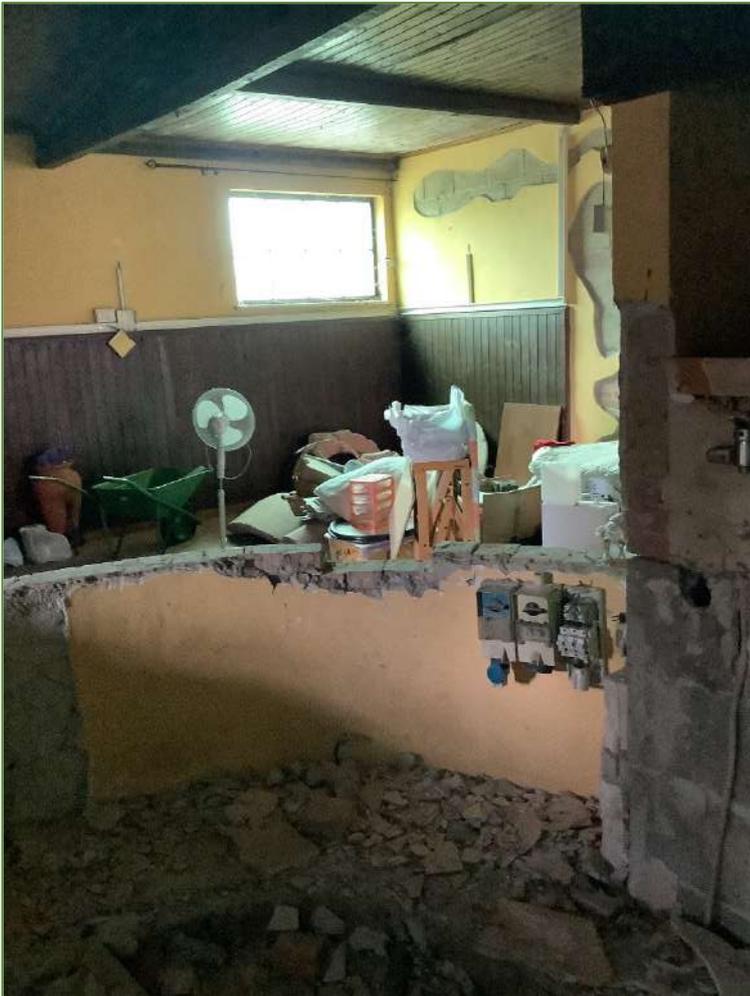
FOTO 7: 'ZONA B' del bene, lato-nord ovest. Quest'area era adibita a conservazione alimenti, preparazione dei cibi e somministrazione.

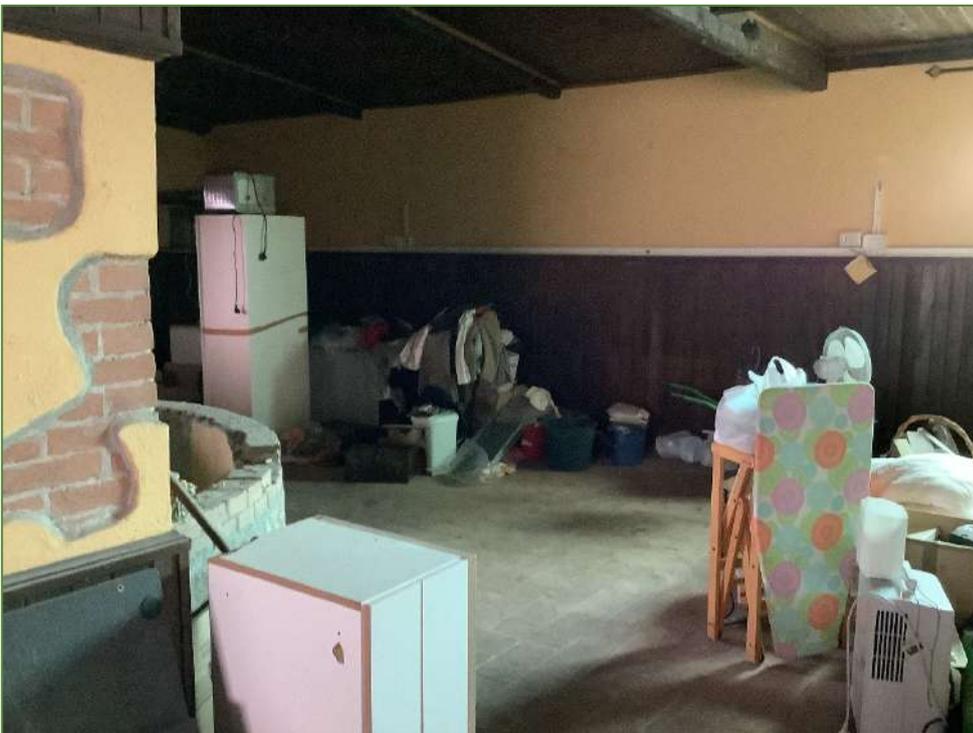
FOTO 8: 'ZONA B' del bene, lato-nord ovest. Quest'area come tutto il capannone al momento del sopralluogo risultava occupata da mobilio e suppellettili vari accatastati.

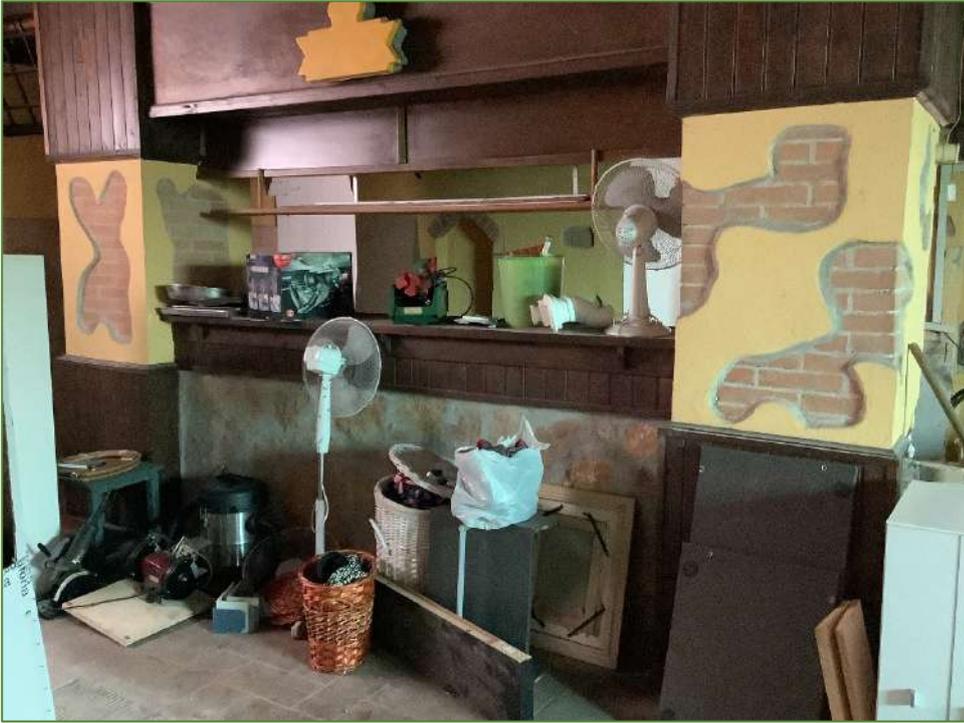
FOTO 9: 'ZONA B' del bene, lato-nord ovest. A destra e sinistra i due pilastri cavi che delimitavano l'area bar.

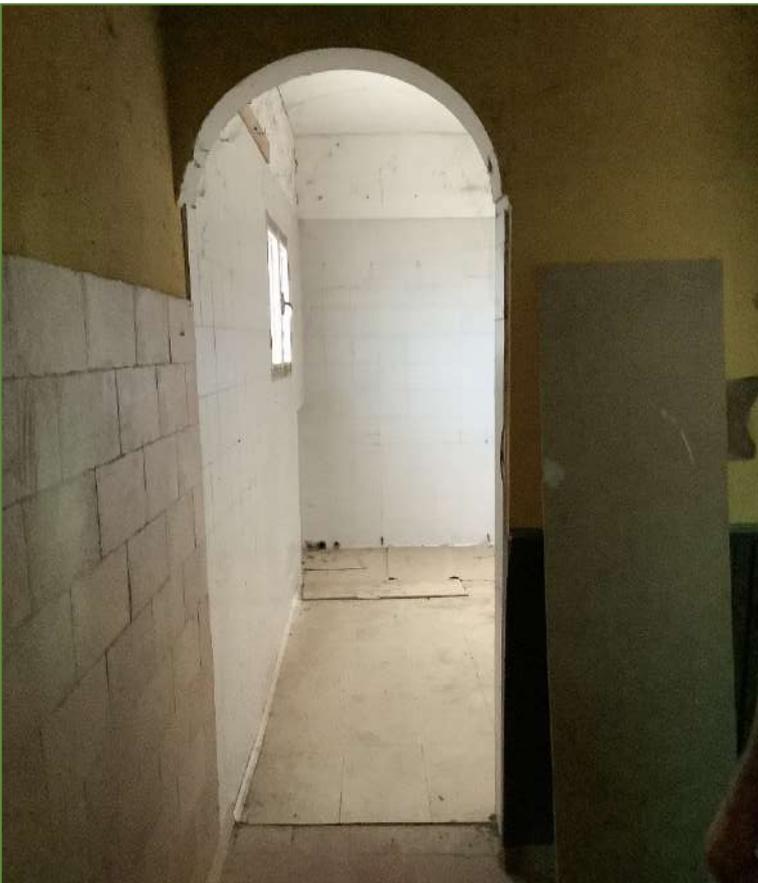
FOTO 10: 'ZONA B' del bene, lato-nord ovest. Area per un periodo adibita a cucina e conservazione delle derrate.
