ALL.A2 - REPERTORIO FOTOGRAFICO

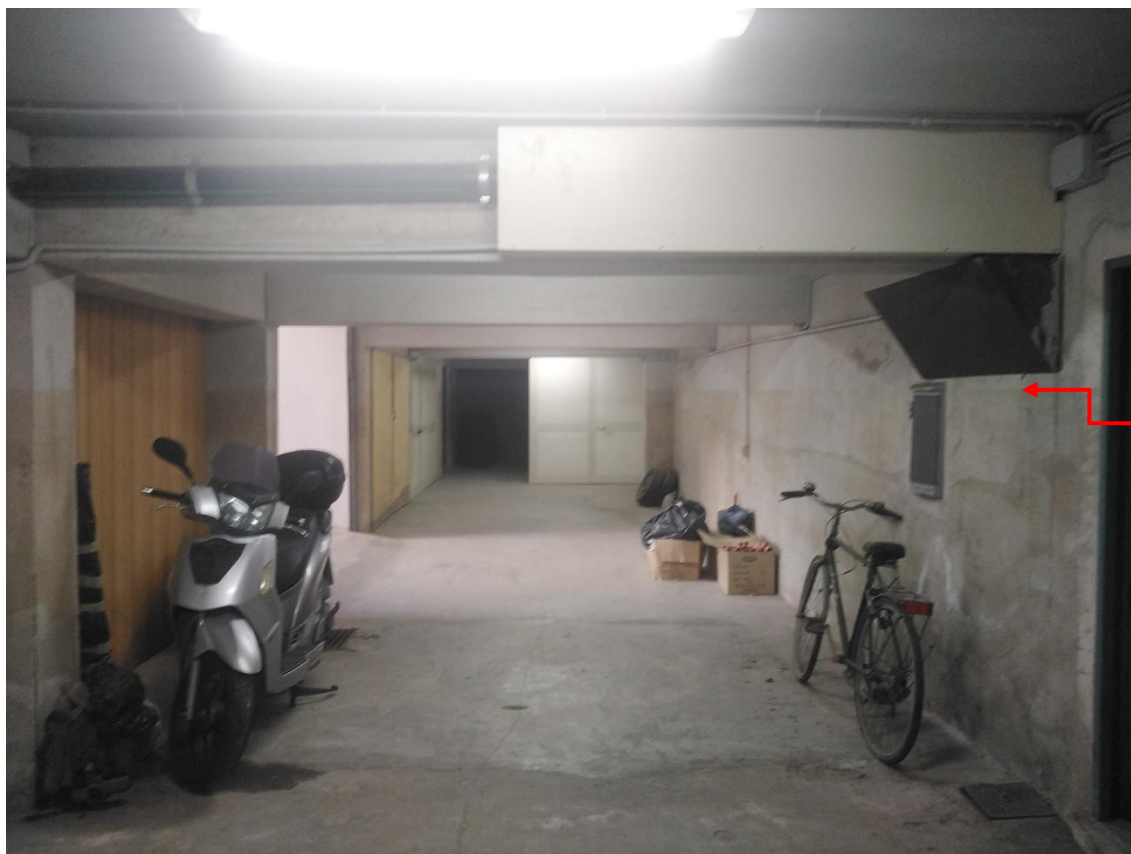
TRACCE DI
EPISODIO DI
ALLAGAMENTO

Foto 16 – GARAGE: CORSIA DI MANOVRA COMUNE.

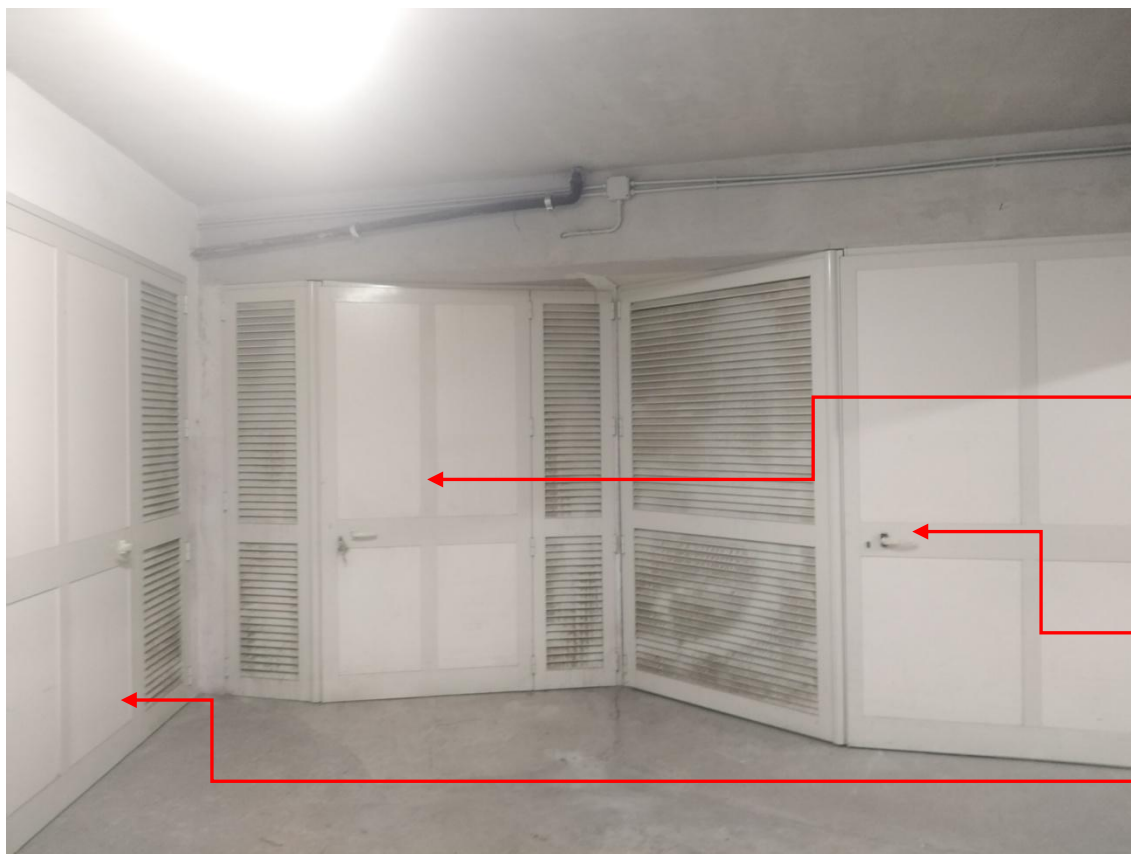
CHIUSURE E
PORTA IN
ALLUMINIO
(NON IN
PROGETTO)

ACCESSI AD
ALTRI
SUBALTERNI
(ESTRANEI)

Foto 20 – ACCESSO COMUNE AI SUBB. 35, 34 e 33 (QUEST'ULTIMO ESTRANEO ALLA PROCEDURA).

TRACCE DI
EPISODIO DI
ALLAGAMENTO

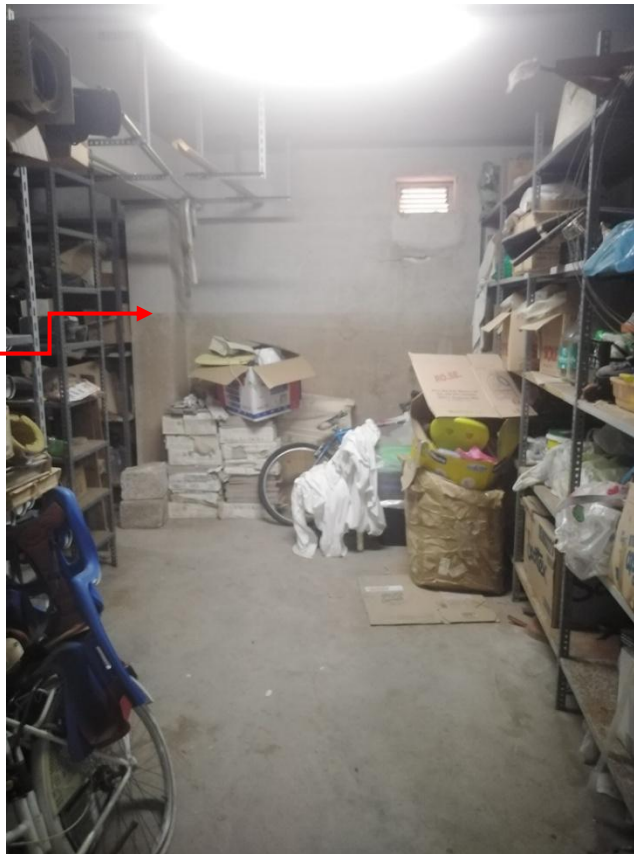
Foto 21 – SUB.35: INTERNO.

RIDUZIONE
ALTEZZA
LUCE

TRACCE DI
EPISODIO DI
ALLAGAMENTO

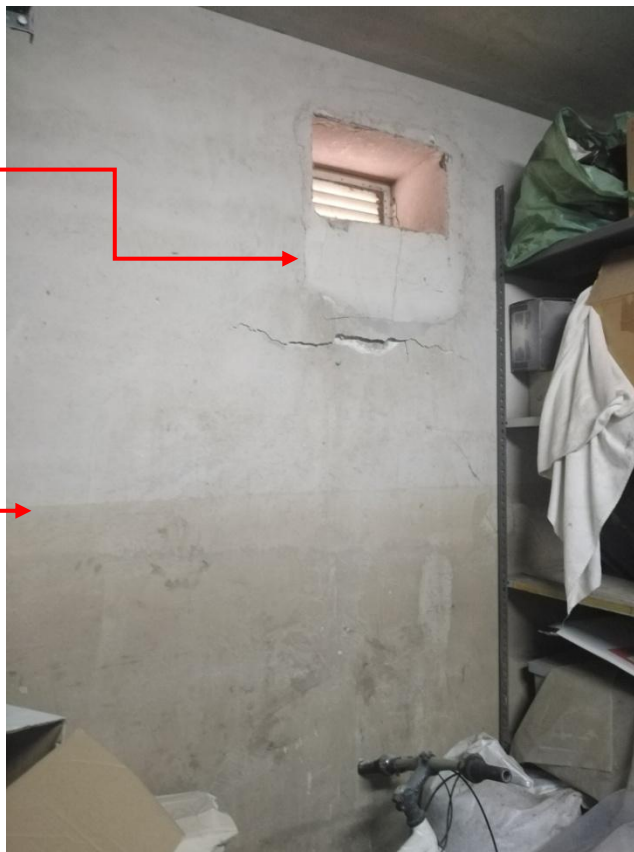
Foto 22 – SUB.35: LUCE SU VIA TORRENTE BOCCETTA.

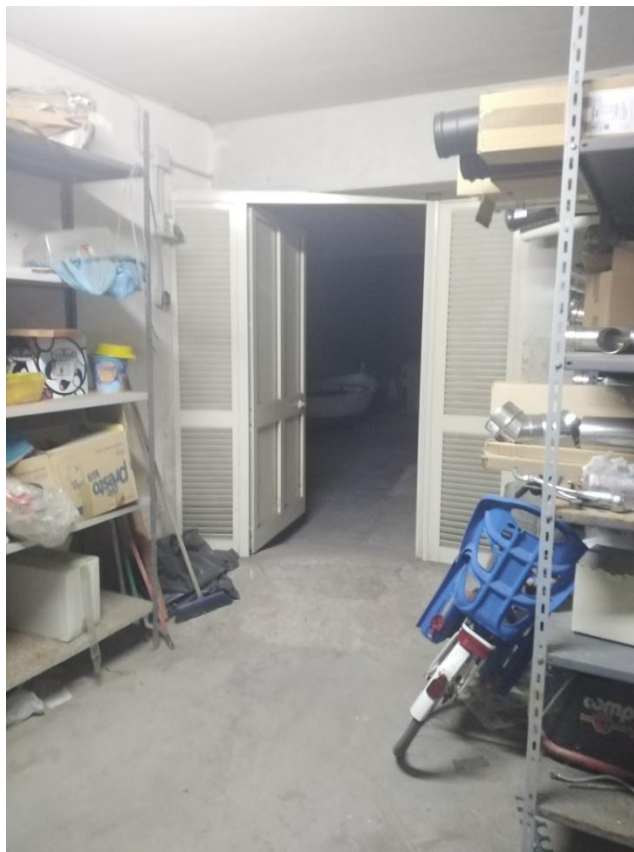
Foto 23 – SUB.35: INTERNO (LA PARETE ALLA SINISTRA E LE CHIUSURE IN ALLUMINIO NON RISULTANO IN PROGETTO).
