**TRIBUNALE DI BARCELLONA POZZO DI GOTTO (ME)**  
**Ufficio Esecuzioni Immobiliari**

***Fabbricati siti nel Comune di Montalbano Elicona (Me)***

***PROCEDIMENTO ESECUTIVO n. 88/2023 R.G.E.***

**ALLEGATO FOTOGRAFICO (All. n. 1.2.a)**

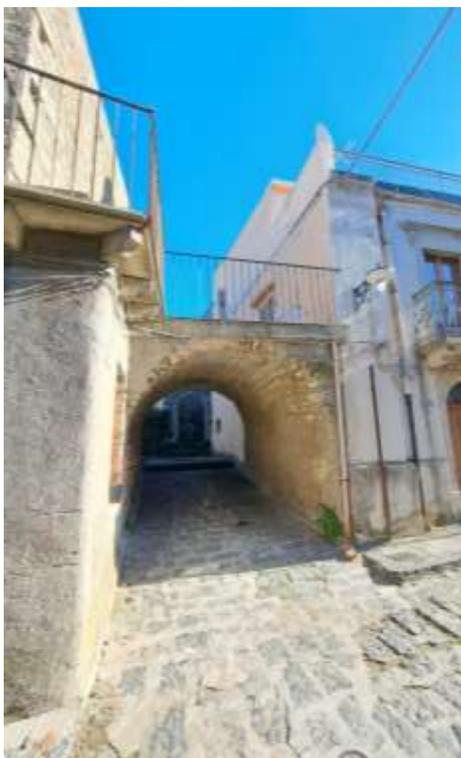
Foto n.4 - Vico A.F. visto da Via Giovan Guerino.

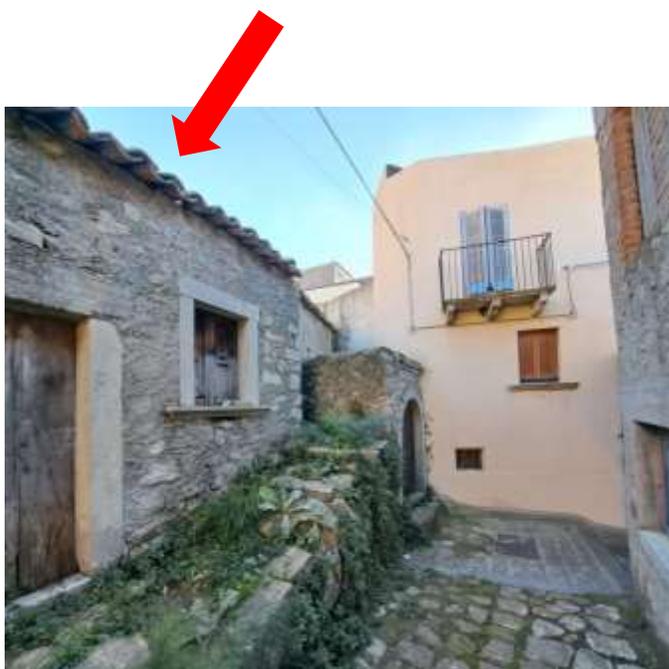
Foto n.5 – Vico A.F. con indicazione dell'immobile part.IIa 423 sub 4

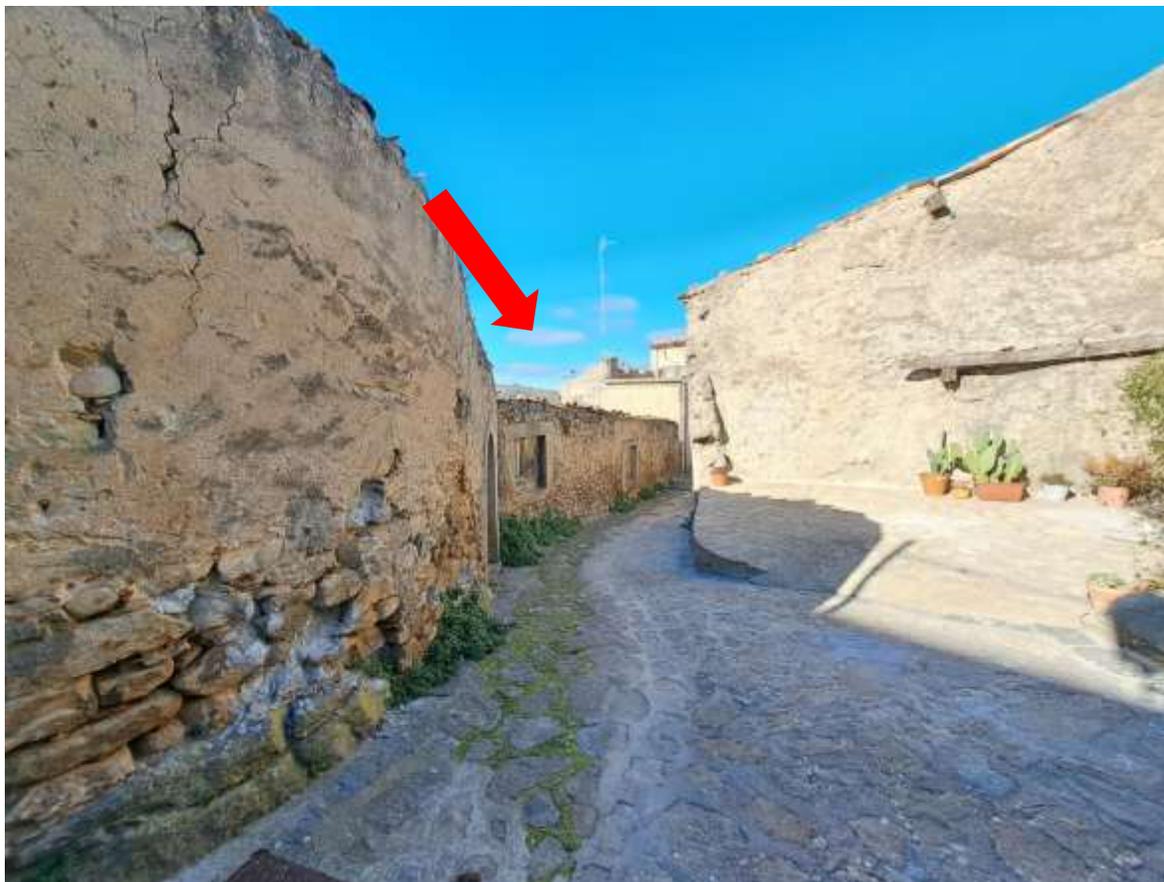
Foto n. 6 - Via Spirito Santo con indicazione degli immobili

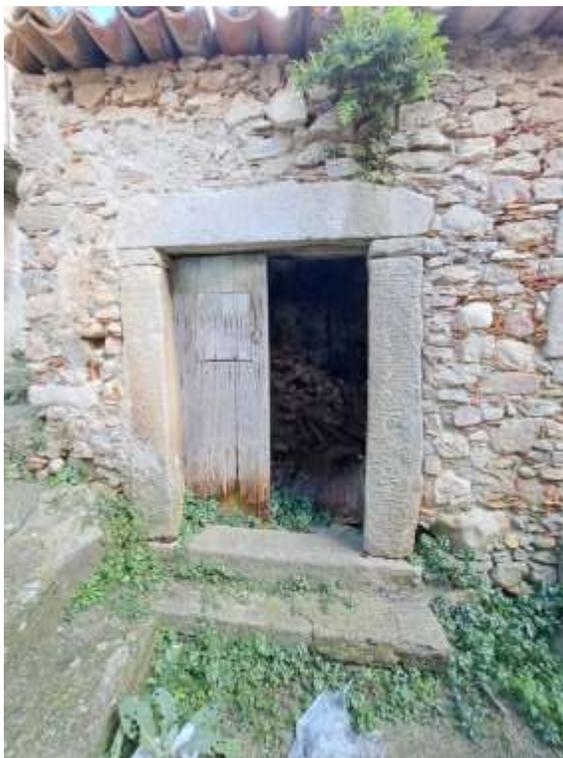
Foto n. 7 - Porta di ingresso immobile part.IIa 423 sub 3

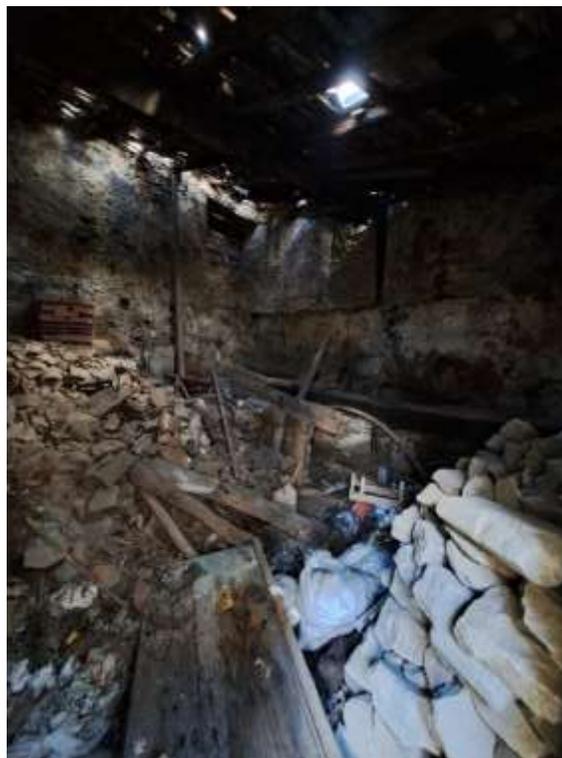
Foto n. 8 - Vista interna stesso immobile

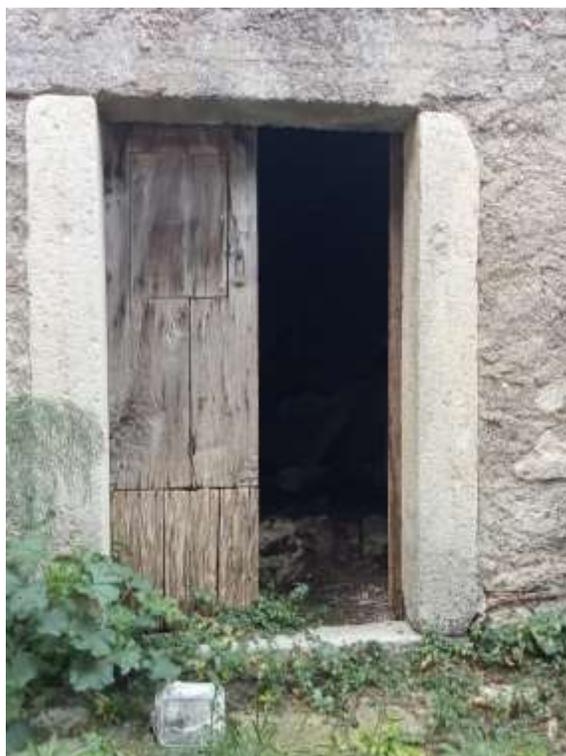
Foto n. 9 - Porta di ingresso immobile part.IIa 423 sub 4

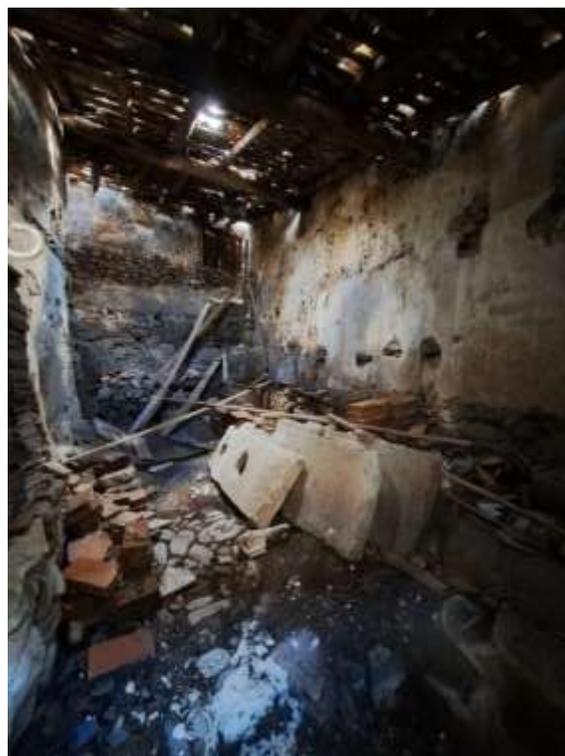
Foto n. 10 - Vista interna stesso immobile

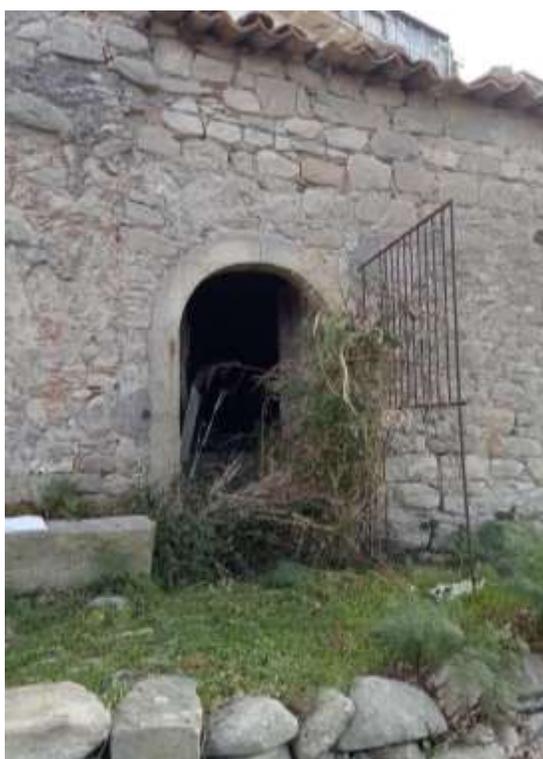
Foto n. 12 - Vano di accesso all'immobile

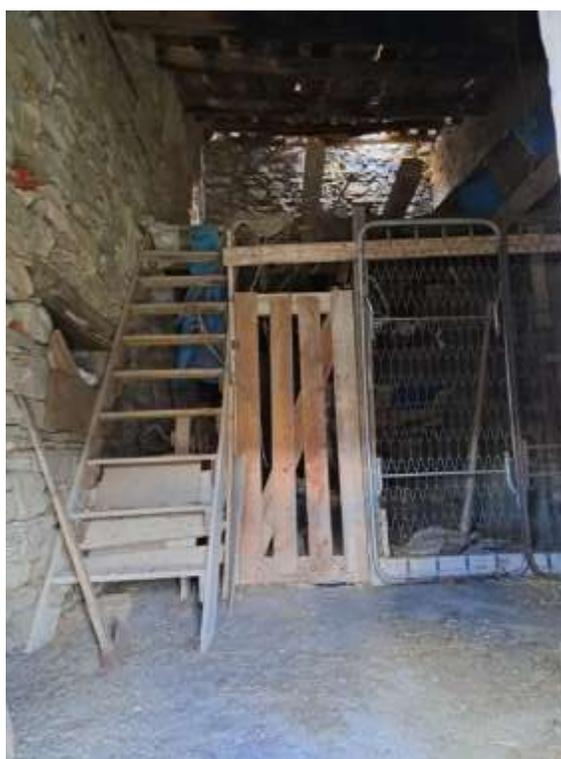
Foto n. 13 - Vista interna stesso immobile

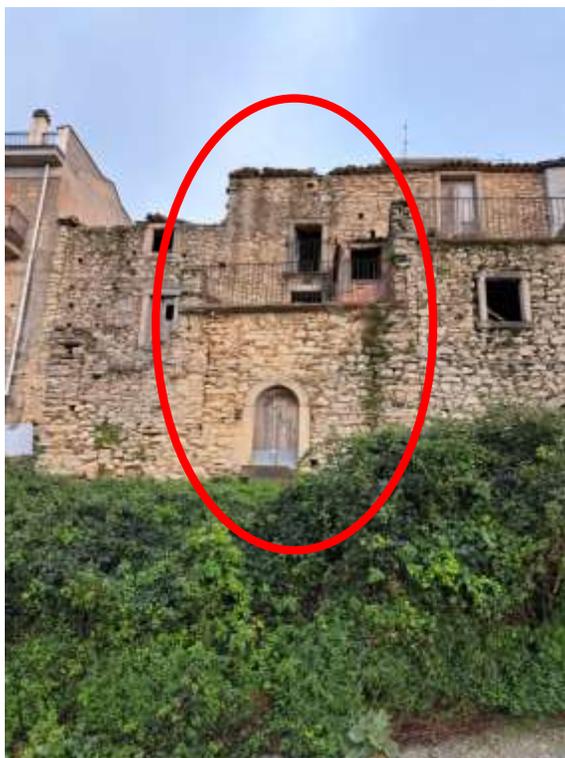
Foto n. 14 - Prospetto immobile su Via Camposanto.

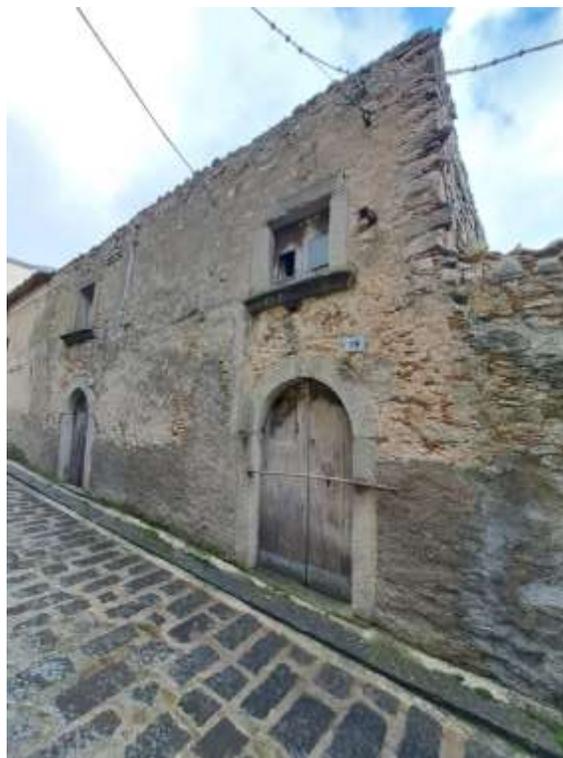
Foto n. 15 - Prospetto immobile su Via Giovan Guerino n. 19.

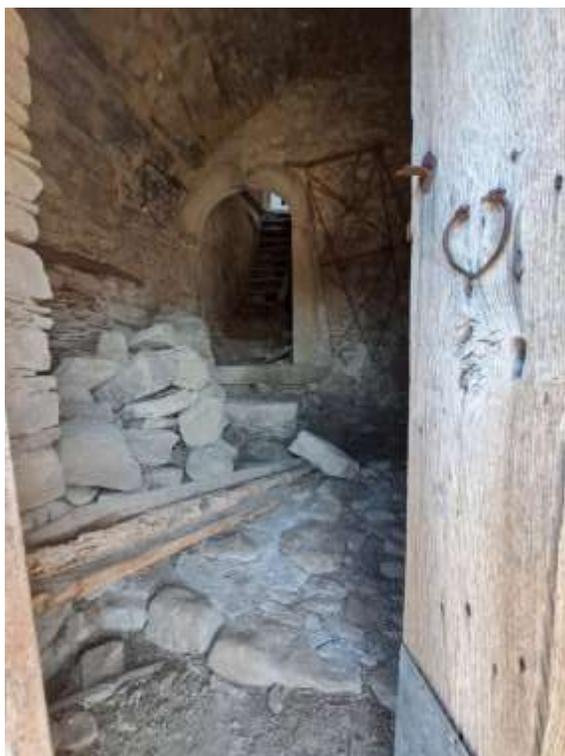
Foto n. 16 - Vano di accesso all'immobile dalla Via Camposanto e vista dell'ambiente interno.

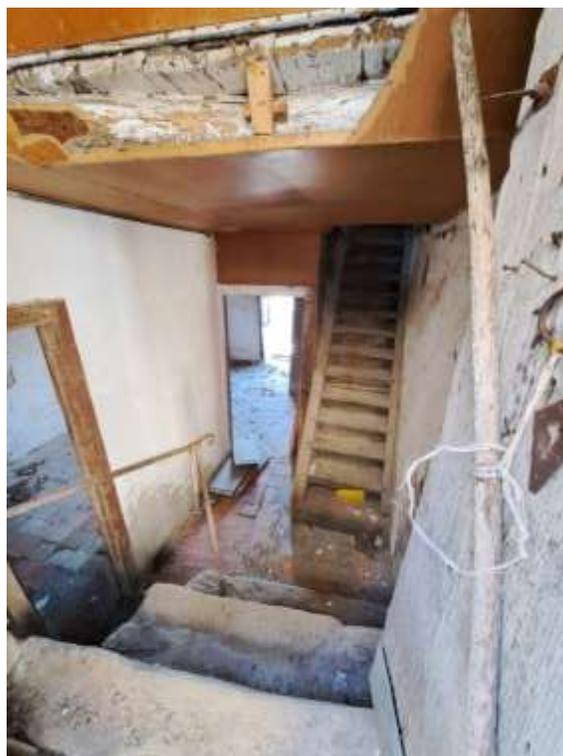
Foto n. 17 - Parziale vista interna dello stesso immobile, all'accesso da Via Giovan Guerino.

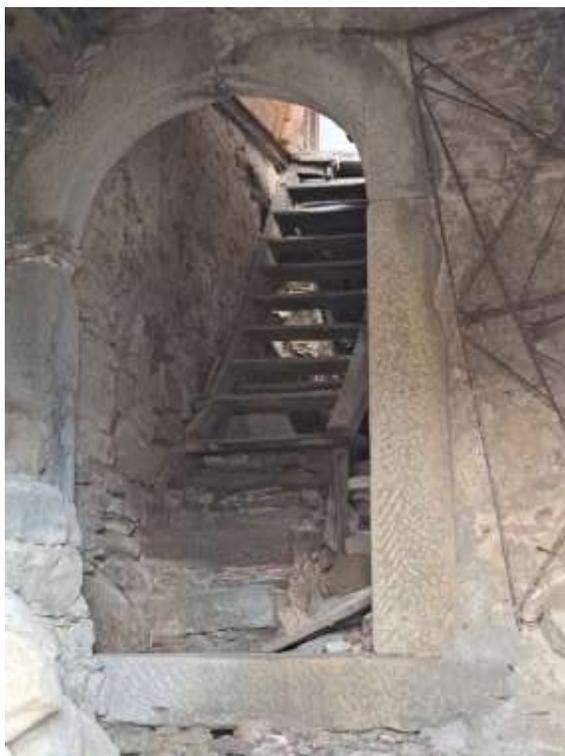
Foto n. 18 - Vista interna dello stesso immobile, accedendo da Via Camposanto, con dettaglio della scala di collegamento interna.

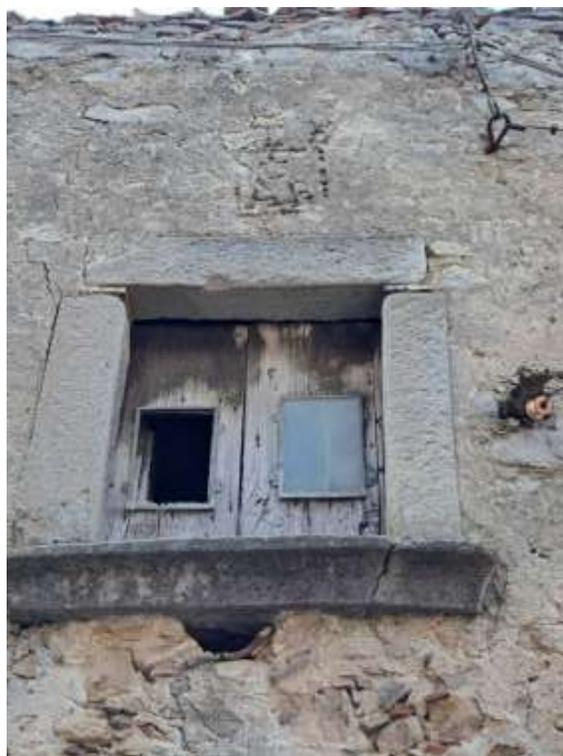
Foto n. 19 - Dettaglio della finestra al primo piano, esistente sul prospetto di Via Giovan Guerino.

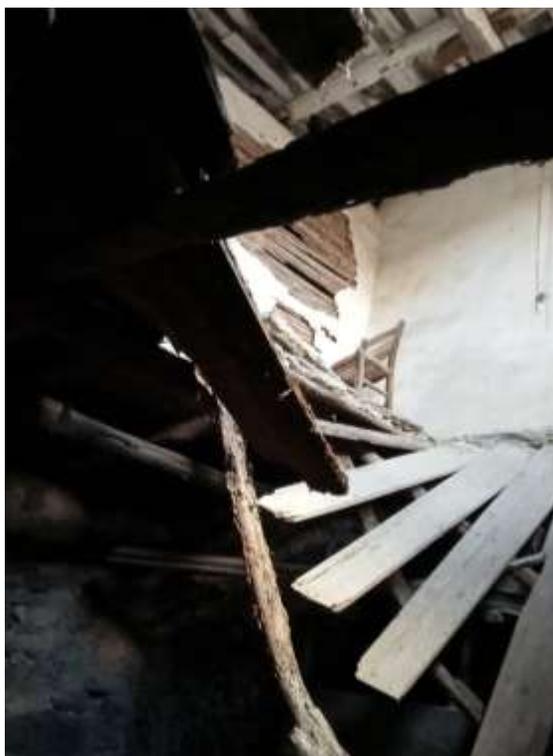
Foto n. 20 - Vista dell'interno con solaio di interpiano parzialmente crollato e vista della condizione di alcuni tramezzi interni.

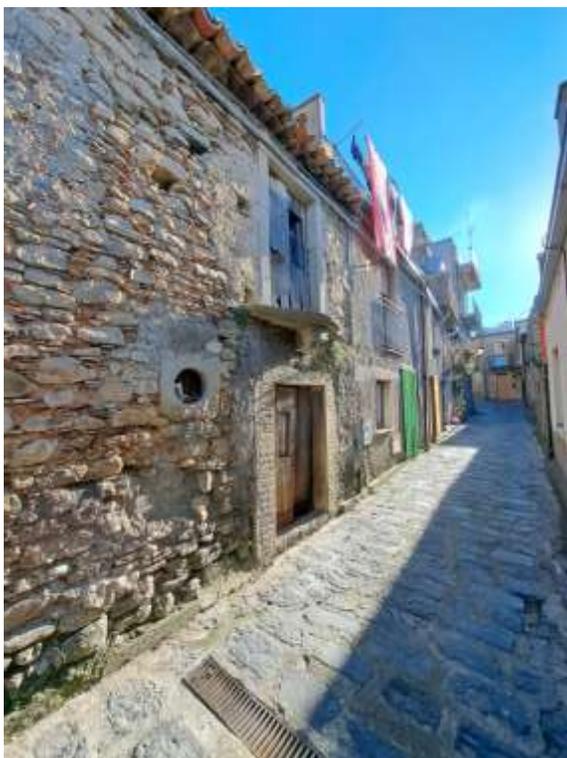
Foto n. 21 - Prospetto immobile su Via Giovan Guerino n. 24.

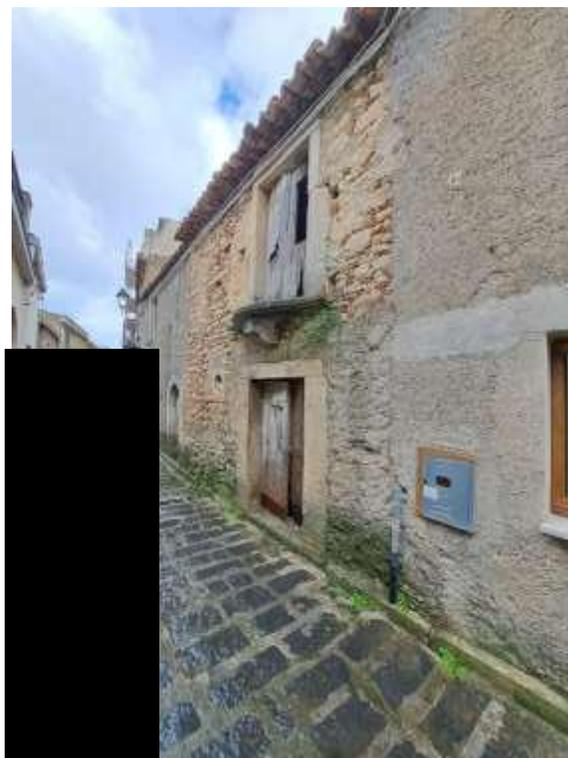
Foto n. 22 - Altra vista del prospetto dello stesso immobile.

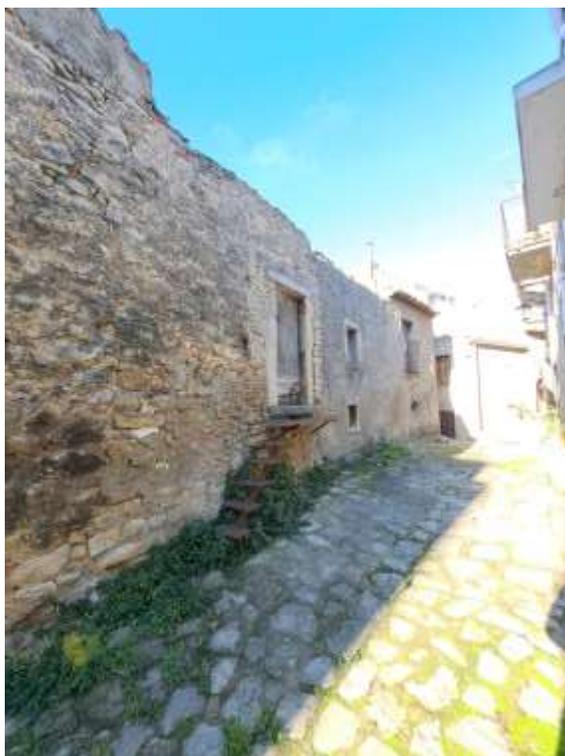
Foto n. 23 – Vista del prospetto dell’immobile su Vicolo Firenze (erroneamente indicato Via Ciappazza nella documentazione in possesso).

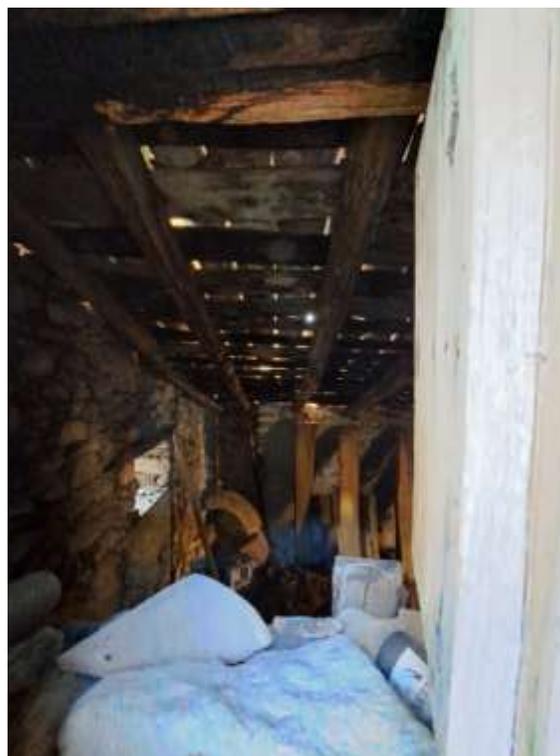
Foto n. 24 – Vista interna dello stesso immobile da Vicolo Firenze.

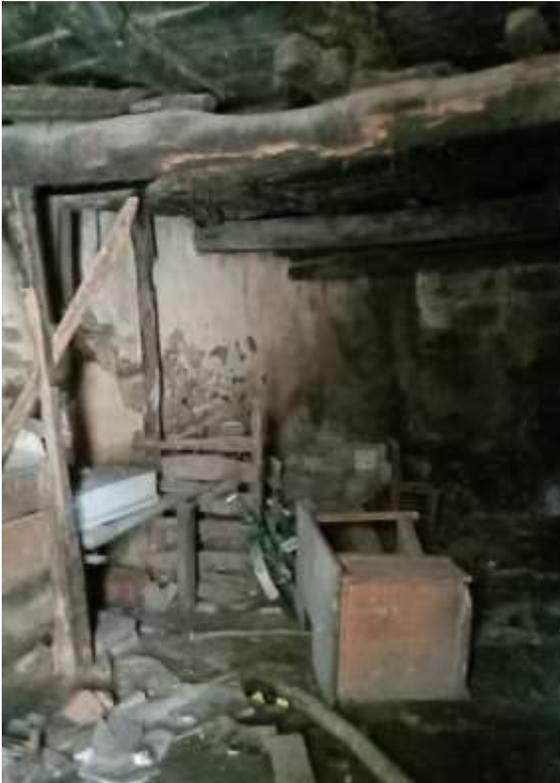
Foto n. 25 – Vista del vano interno all'accesso da Via Giovan Guerino.

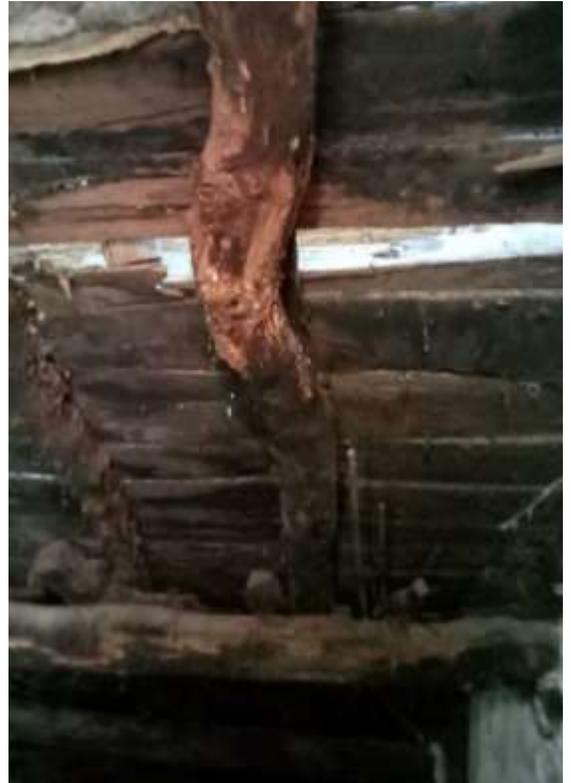
Foto n. 26 - Orditura del solaio di interpiano del vano di accesso al piano terra, lato Via Giovan Guerino.
