**TRIBUNALE DI PALERMO – SEZ. ESEC. IMMOBILIARI**

**RELAZIONE DI CONSULENZA TECNICA DI UFFICIO NELLA  
ESECUZIONE IMMOBILIARE PROMOSSA DA BANCA DI  
PALERMO S.P.A. E IRFIS MEDIOCREDITO DELLA SICILIA  
CONTRO [A] E [B] (R.G.ES. 66/08 E 282/2008)**

***LOTTO N. 22***

**8/18 DI APPARTAMENTO SITO IN PALERMO, VIA PERPIGNANO N. 29, PIANO  
SECONDO A SINISTRA IDENTIFICATO AL N.C.E.U. DI PALERMO CON IL  
FOGLIO 53 P.LLA 3465 SUB. 21 (EX P.LLA 683 SUB. 21).**

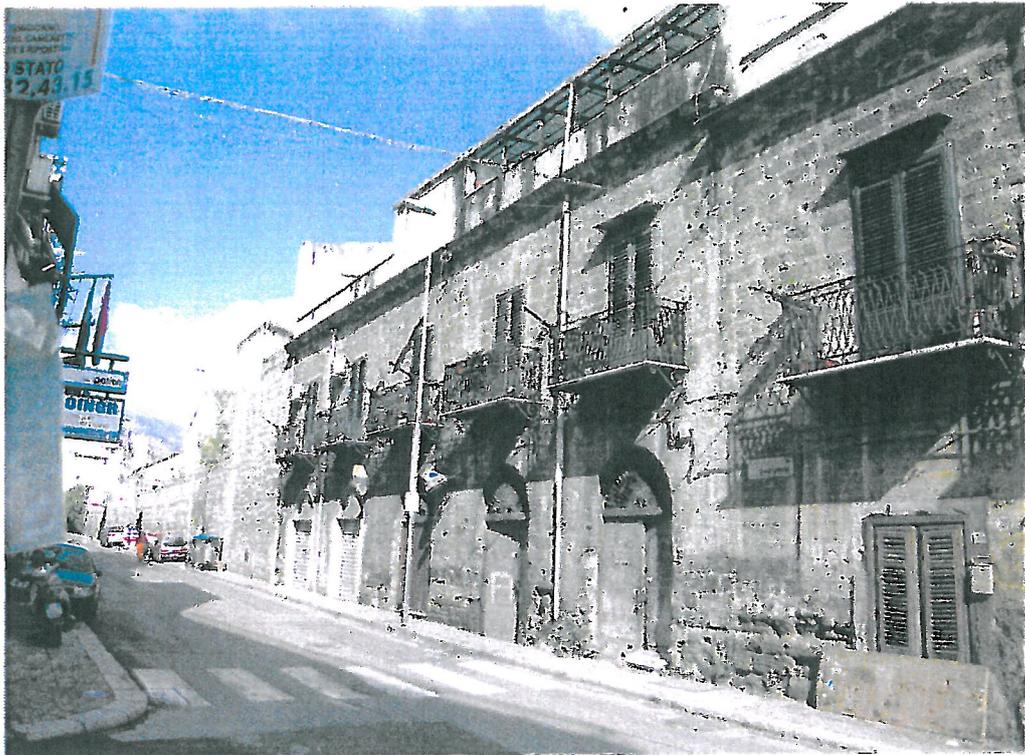
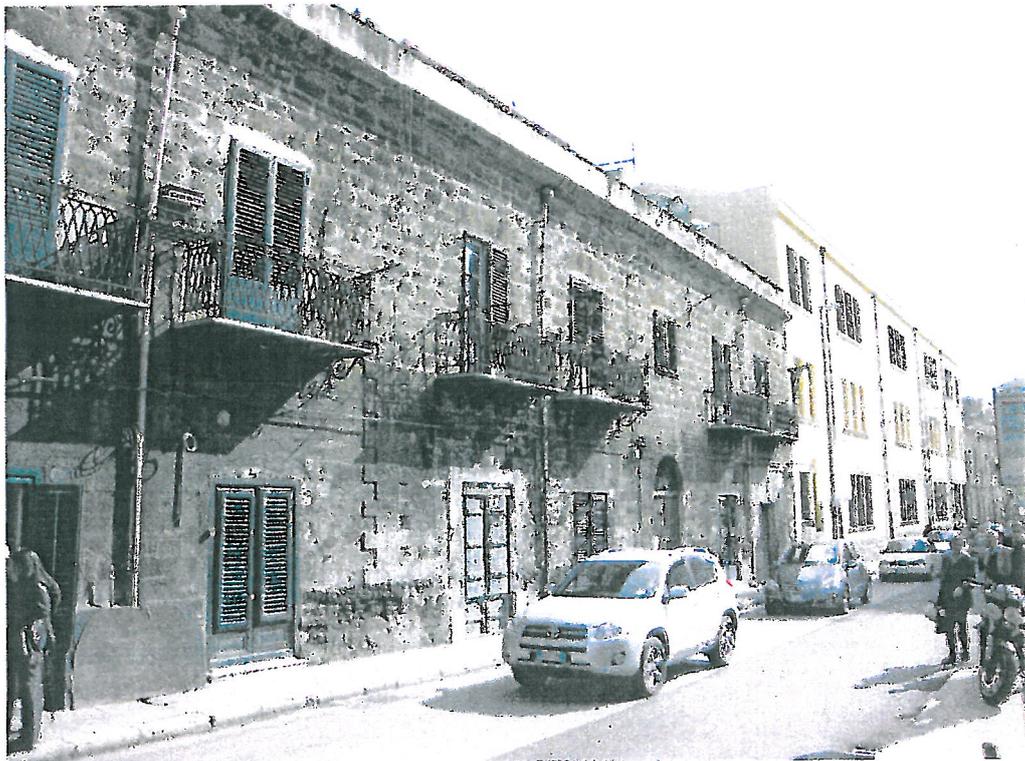
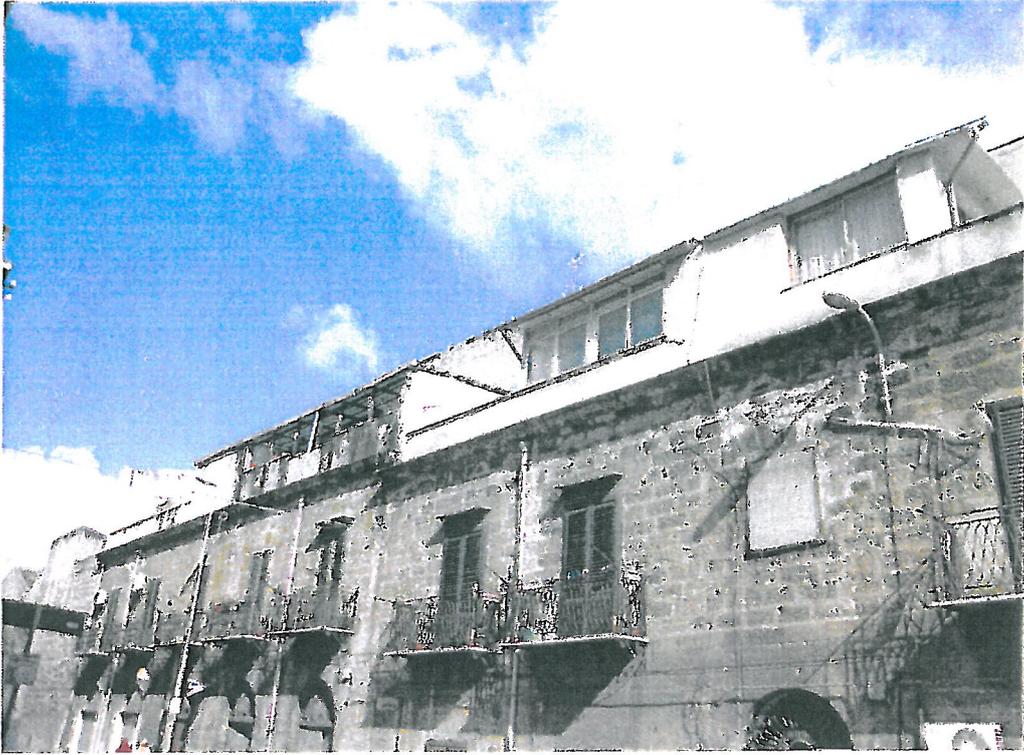
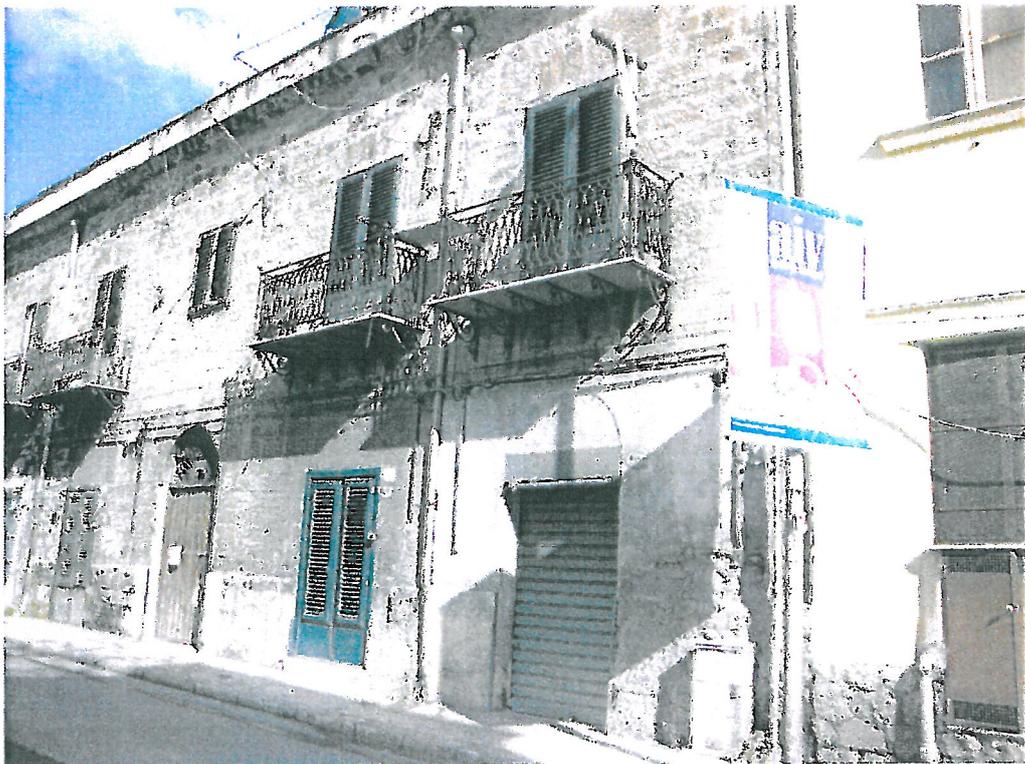
La cortina edilizia (v. All. n. 2 foto nn. 1-4) ove ricadono parte degli immobili oggetto di odierna valutazione, originariamente risultava essere la dimora degli operai della industria tessile e si presenta come una palazzina sviluppatesi per lo più su tre elevazioni fuori terra (piano terra, primo e secondo), copertura in parte a tetto ed in parte a terrazza piana praticabile (v. all. n. 1).

Struttura in muratura portante, prospetti intonacati e tinteggiati versanti in pessimo stato di manutenzione e conservazione (v. all. n. 2).

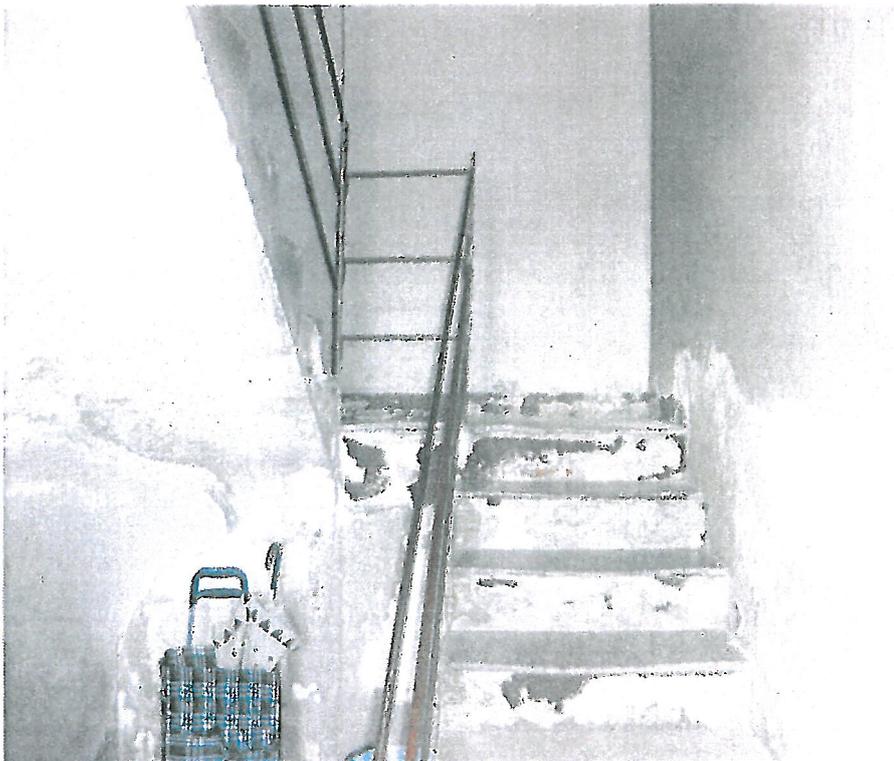
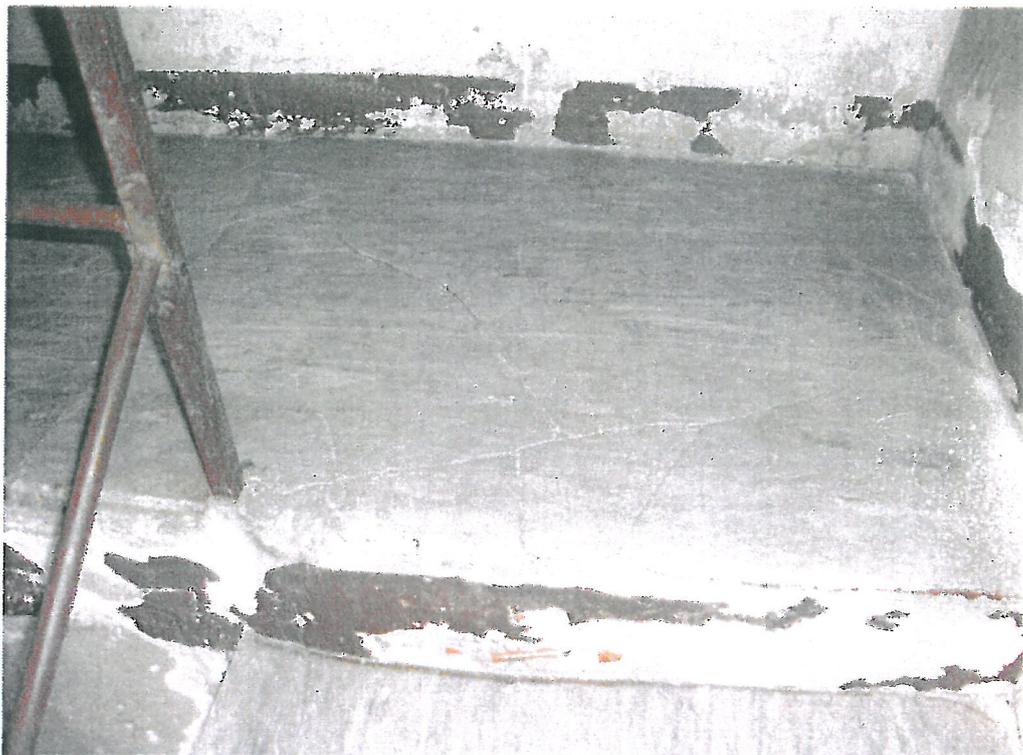
La scala presenta ringhiera in ferro ed alzate e pedate rivestite in marmo versanti in pessimo stato di manutenzione e conservazione (v. all. n. 2 foto 10-11). In ogni piano trovansi ubicate due unità immobiliari (v. all. n. 2 foto 12).

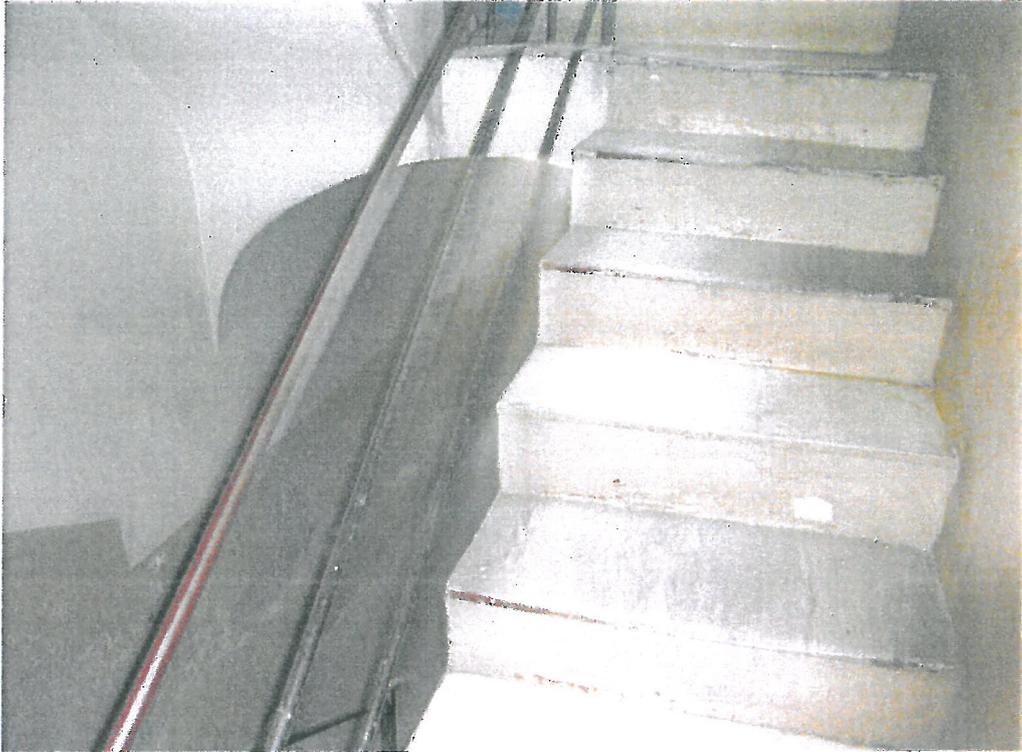
Foto n. 15

La scala presenta ringhiera in ferro ed alzate e pedate rivestite in marmo versanti in pessimo stato di manutenzione e conservazione (v. all. n. 2 foto 15). In ogni piano trovansi ubicate due unità immobiliari (v. all. n. 2 foto 16).

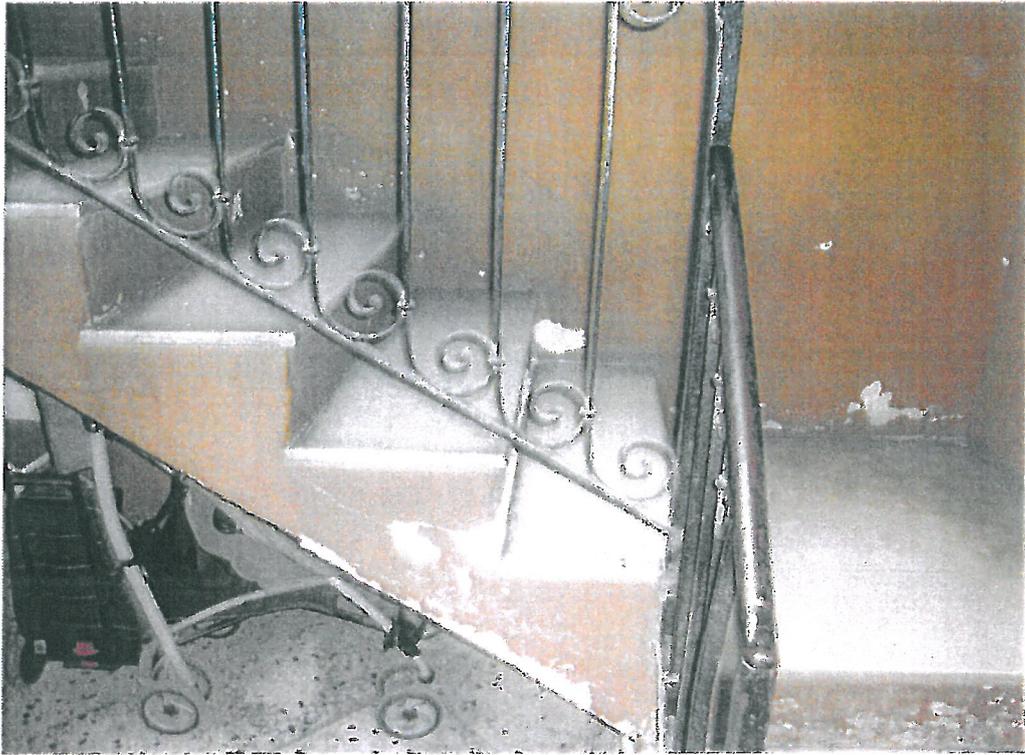
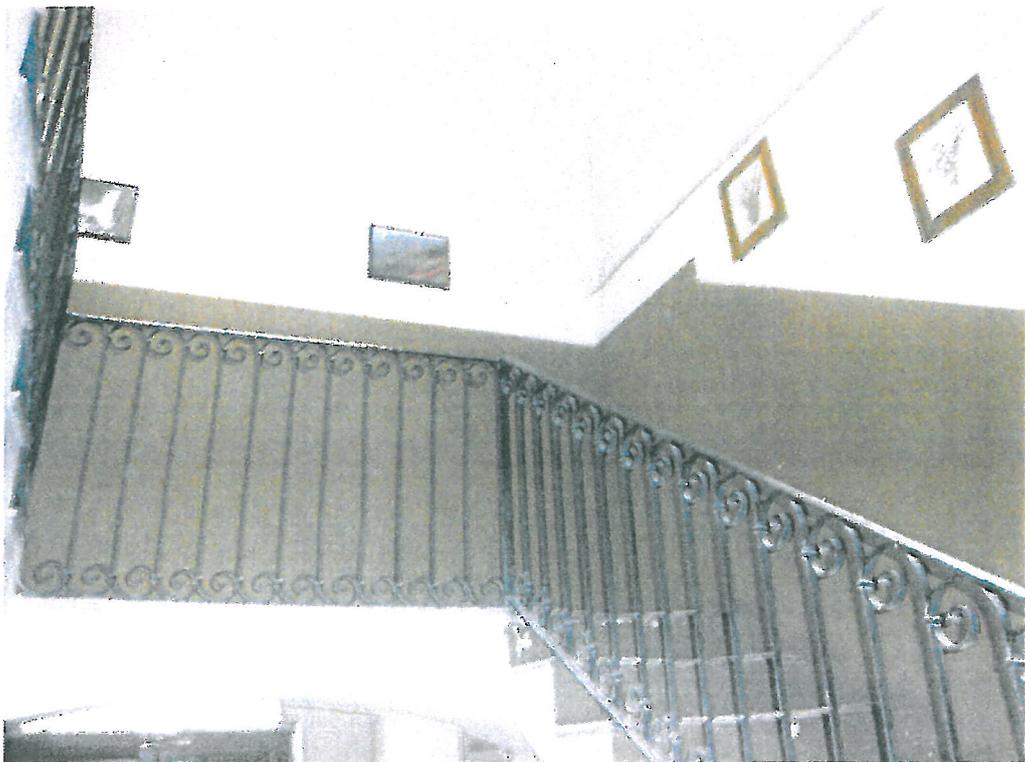
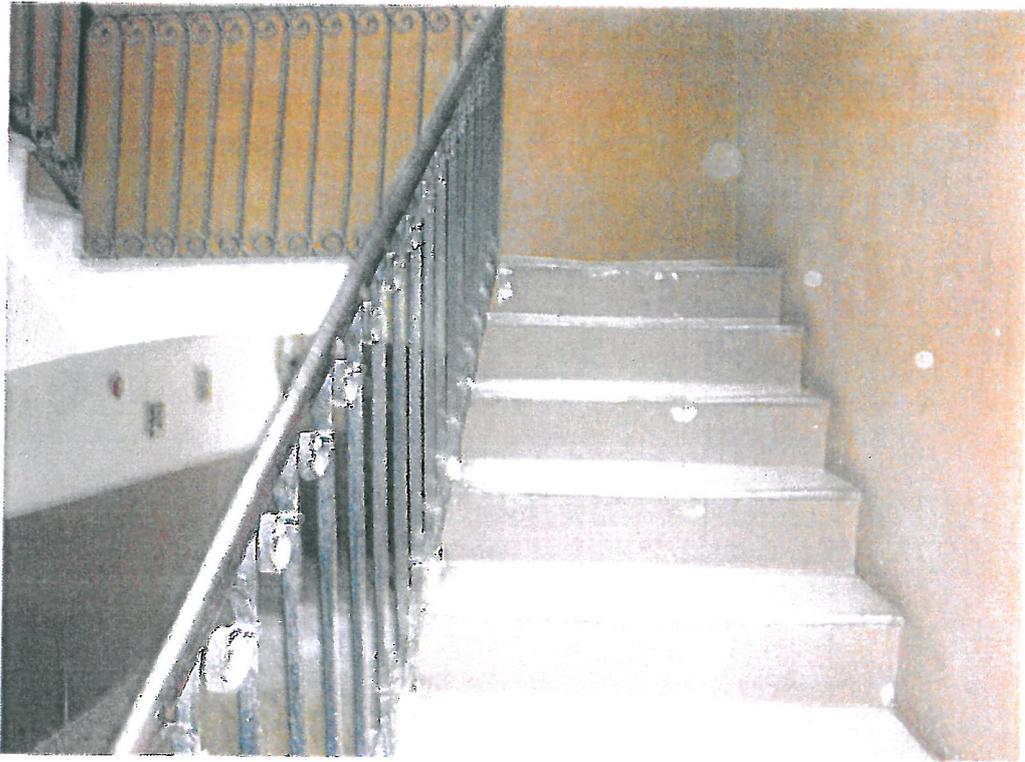
La scala presenta ringhiera in ferro ed alzate e pedate rivestite in marmo versanti in pessimo stato di manutenzione conservazione (v. all. n. 2 foto 21-23).
