**TRIBUNALE DI PALERMO – SEZ. ESEC. IMMOBILIARI**

**RELAZIONE DI CONSULENZA TECNICA DI UFFICIO NELLA  
ESECUZIONE IMMOBILIARE PROMOSSA DA BANCA DI  
PALERMO S.P.A. E IRFIS MEDIOCREDITO DELLA SICILIA  
CONTRO [A] E [B] (R.G.ES. 66/08 E 282/2008)**

**LOTTO N. 24**

8/18 DI APPARTAMENTO SITO IN PALERMO, VIA PERPIGNANO N. 39, PIANO SECONDO A SINISTRA IDENTIFICATO AL N.C.E.U. DI PALERMO CON IL FOGLIO 53 P.LLA 3465 SUB. 23 (EX P.LLA 683 SUB. 23).

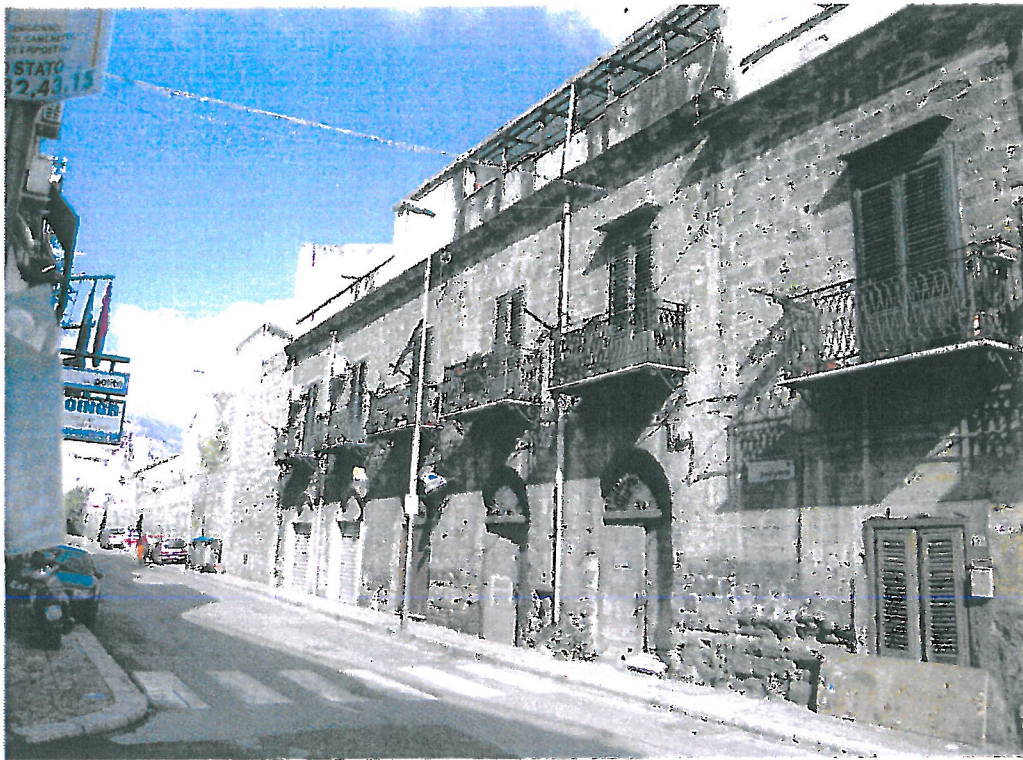
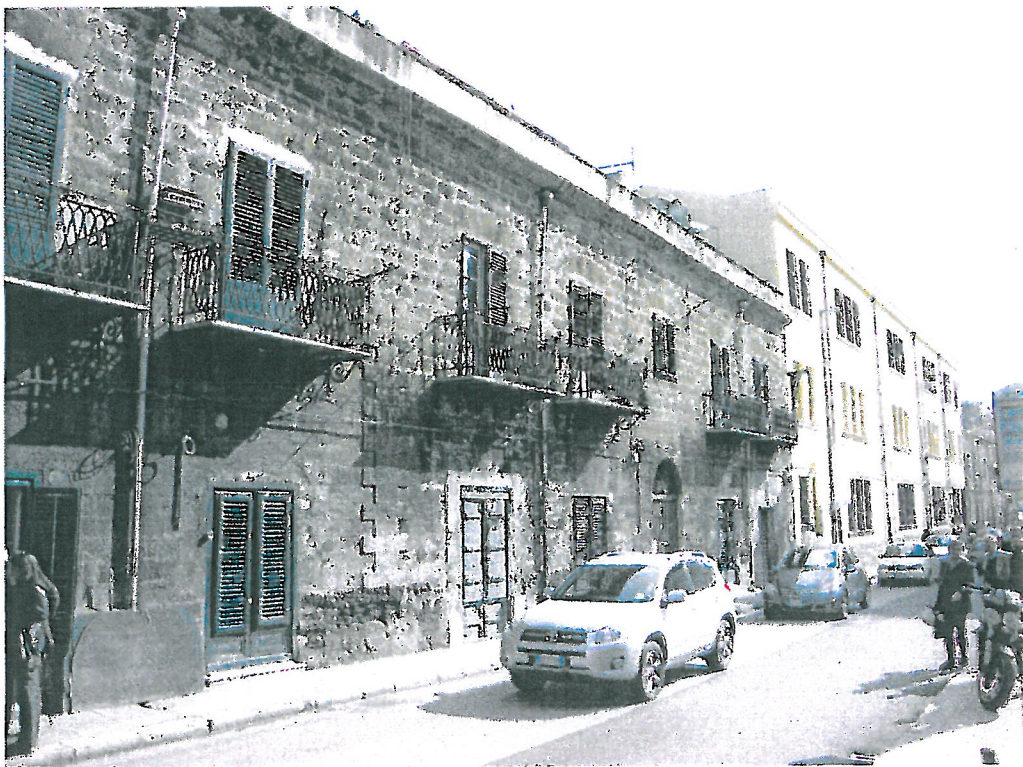
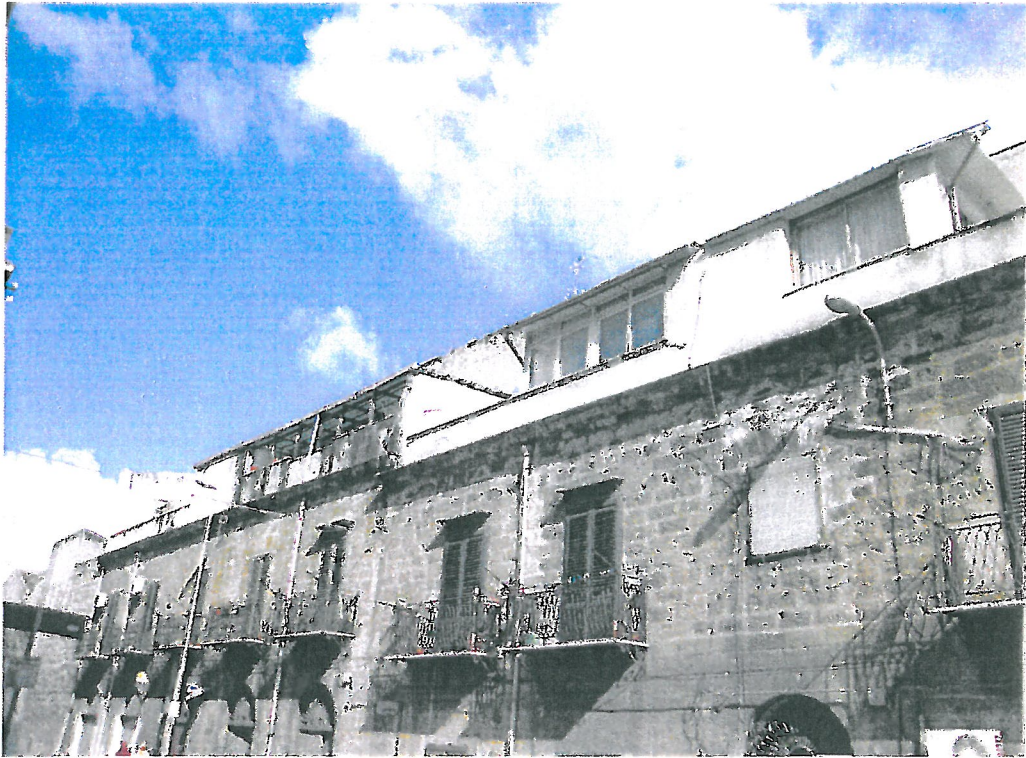
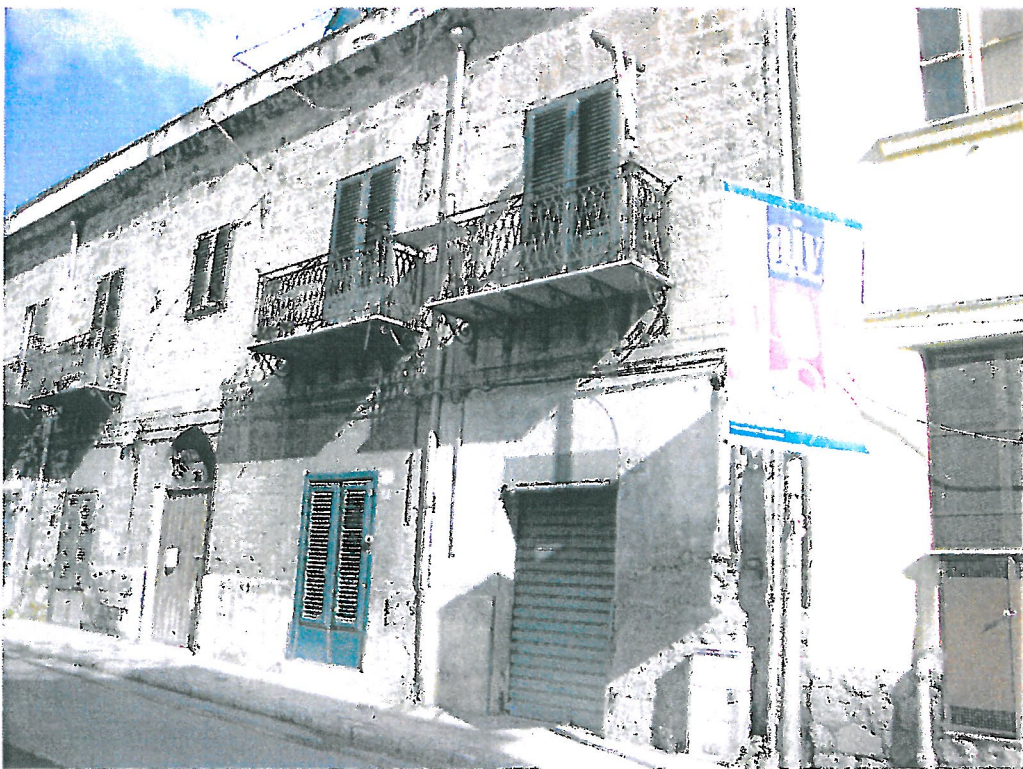
La cortina edilizia (v. All. n. 2 foto nn. 1-4) ove ricadono parte degli immobili oggetto di odierna valutazione, originariamente risultava essere la dimora degli operai della industria tessile e si presenta come una palazzina sviluppantesi per lo più su tre elevazioni fuori terra (piano terra, primo e secondo), copertura in parte a tetto ed in parte a terrazza piana praticabile (v. all. n. 1).

Struttura in muratura portante, prospetti intonacati e tinteggiati versanti in pessimo stato di manutenzione e conservazione (v. all. n. 2).

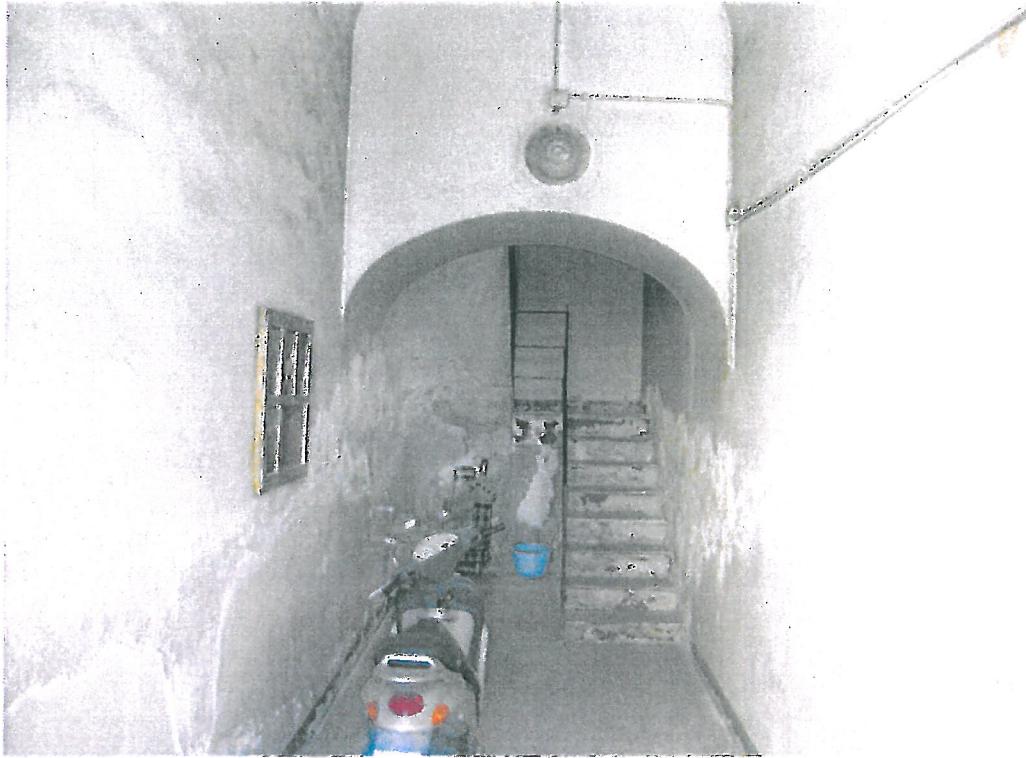
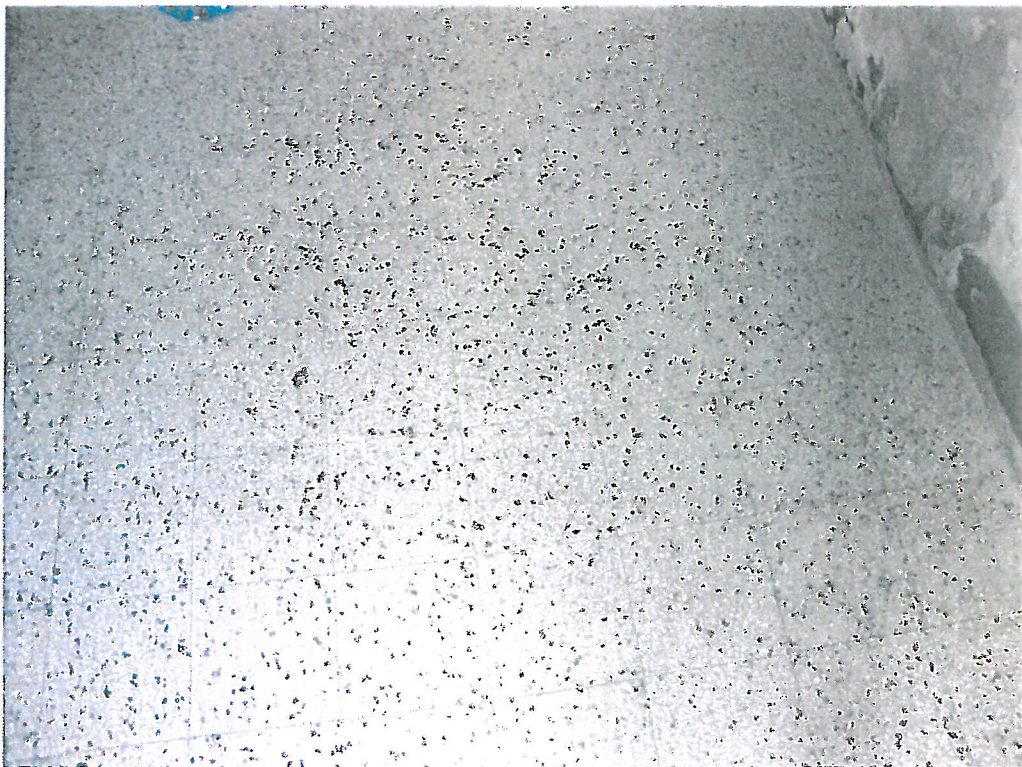
Oltrepassando il portone in legno di cui al civico 19 della via Perpignano, si perviene in un androne condominiale pavimentato con mattoni di graniglia di cemento (v. all. n. 2 foto 7-8).

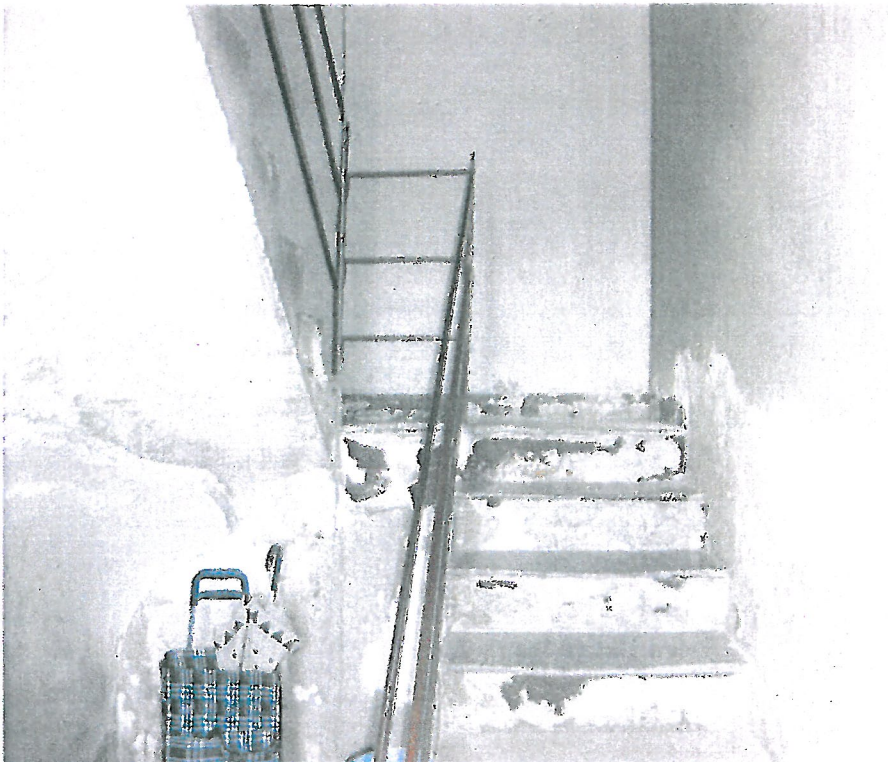
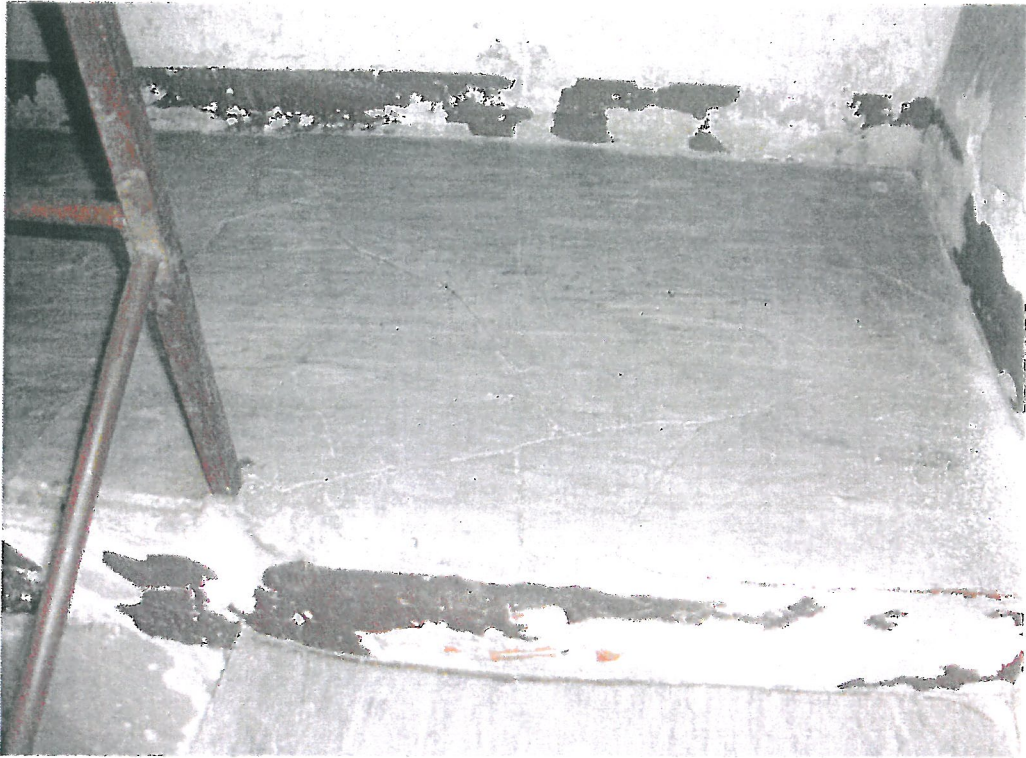
La scala presenta ringhiera in ferro ed alzate e pedate rivestite in marmo versanti in pessimo stato di manutenzione e conservazione (v. all. n. 2 foto 10-11). In ogni piano trovansi ubicate due unità immobiliari (v. all. n. 2 foto 12).

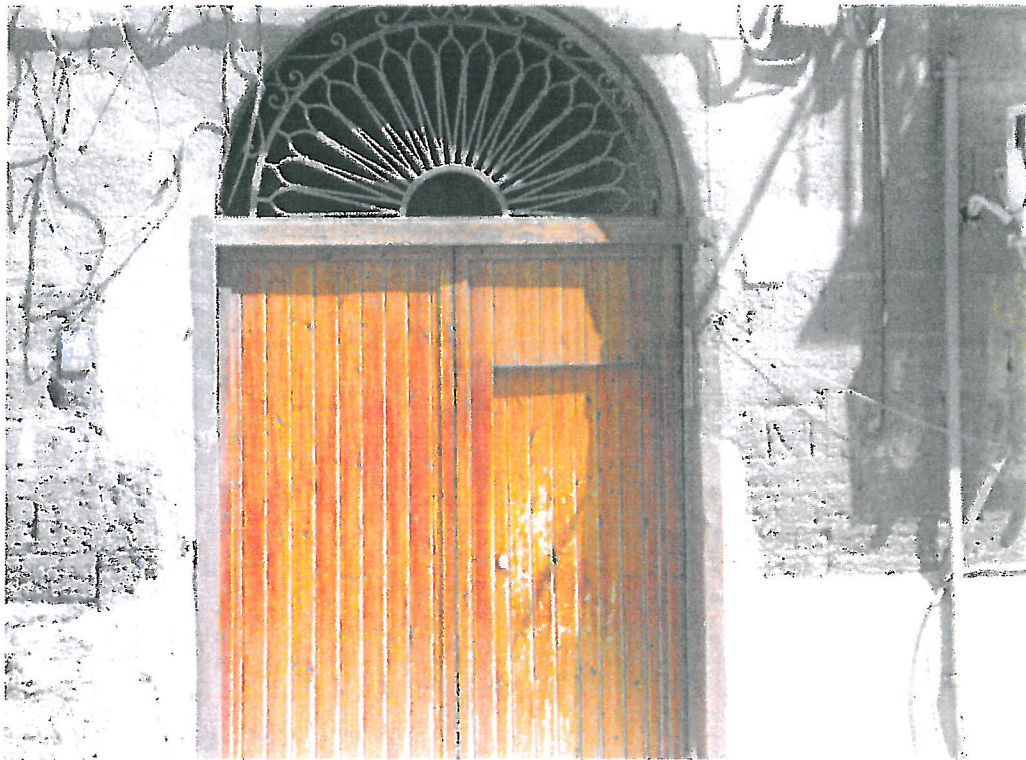
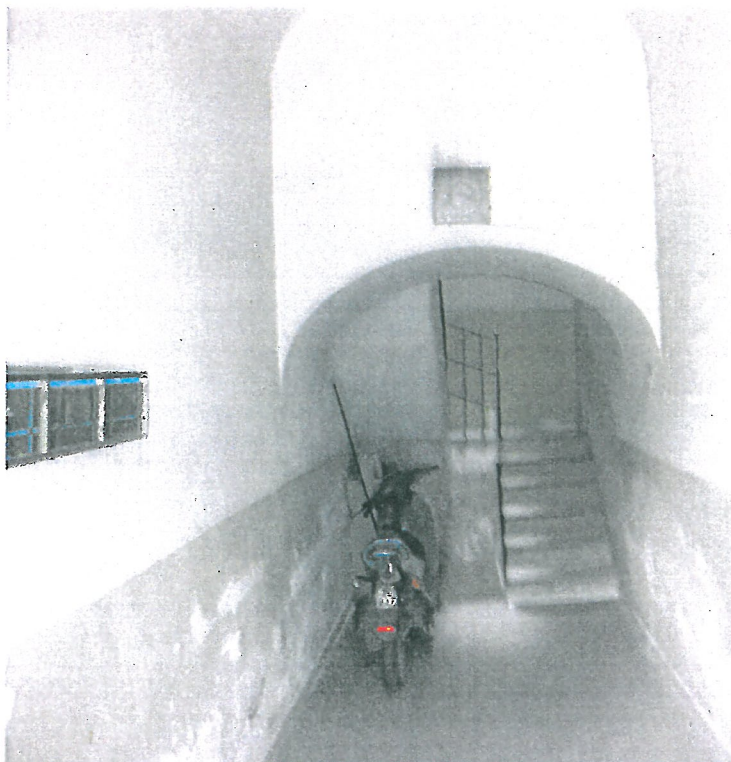
Oltrepassando il portone in legno di cui al civico 29 della via Perpignano, si perviene in un androne condominiale pavimentato con mattoni di ceramica (v. all. n. 2 foto 13-14).

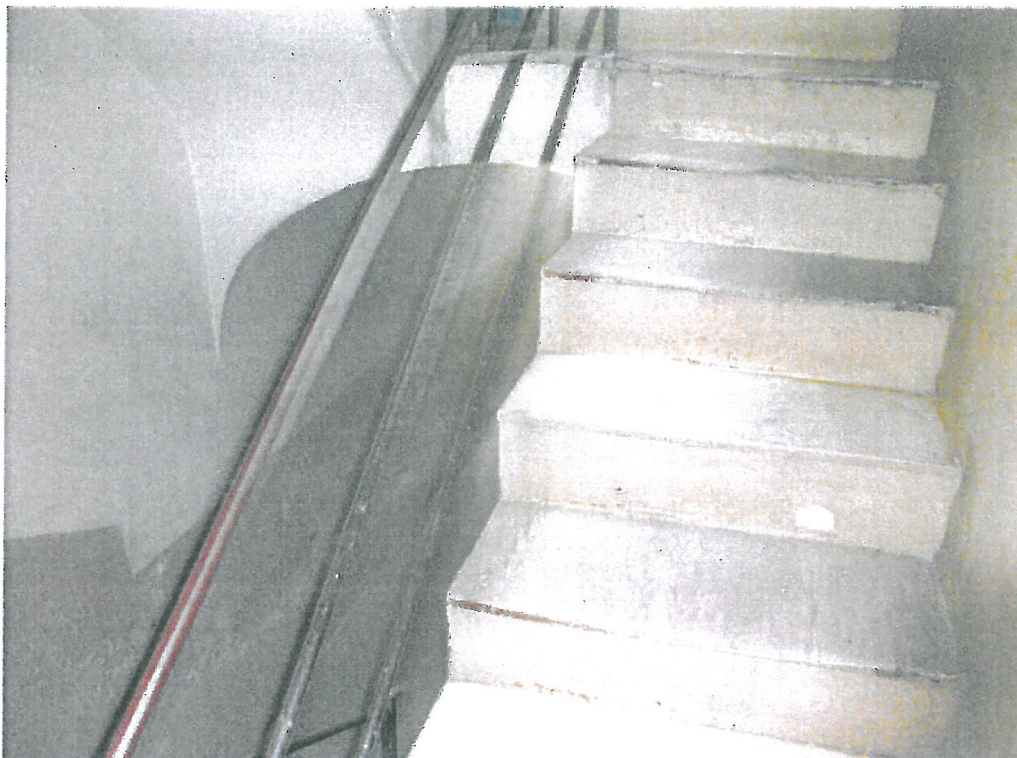
Foto n. 15

La scala presenta ringhiera in ferro ed alzate e pedate rivestite in marmo versanti in pessimo stato di manutenzione e conservazione (v. all. n. 2 foto 15). In ogni piano trovansi ubicate due unità immobiliari (v. all. n. 2 foto 16).

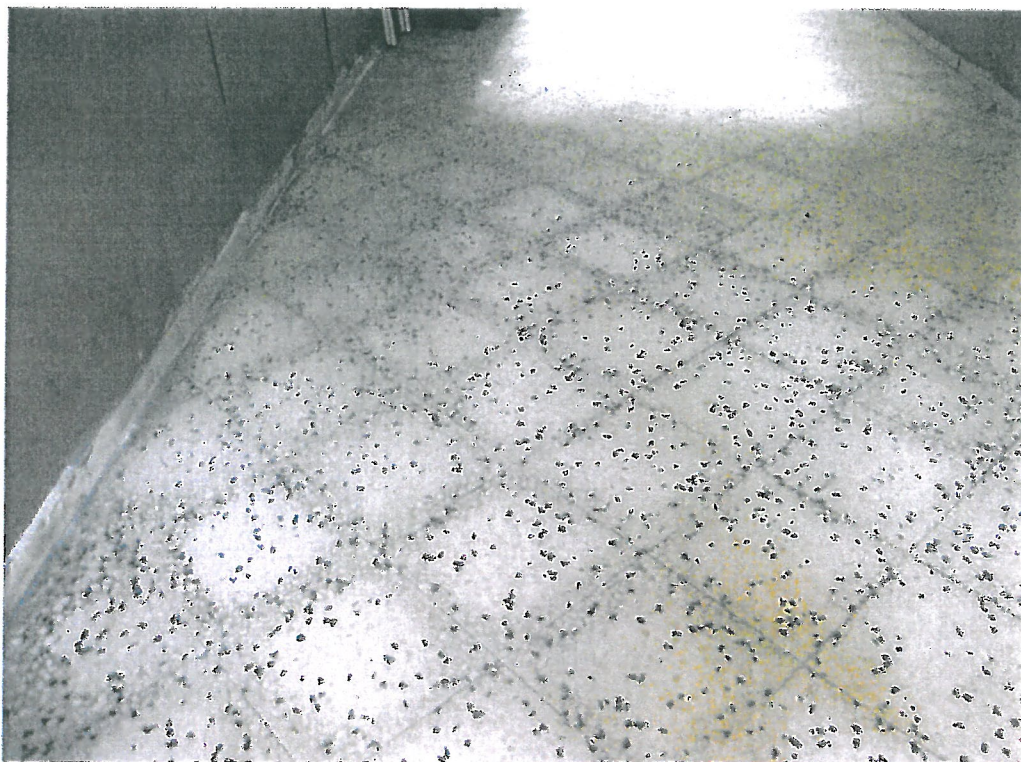
Foto n. 19

Oltrepassando il portone in legno di cui al civico 39 della via Perpignano, si perviene in un androne condominiale pavimentato con mattoni di ceramica (v. all. n. 2 foto 19).

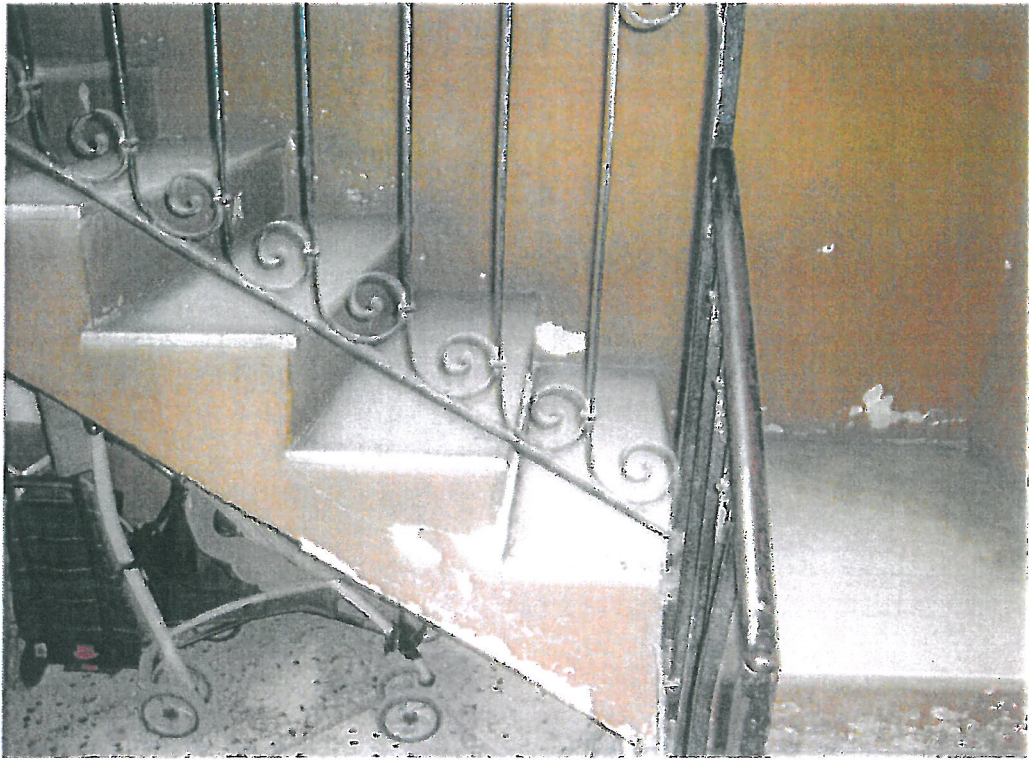
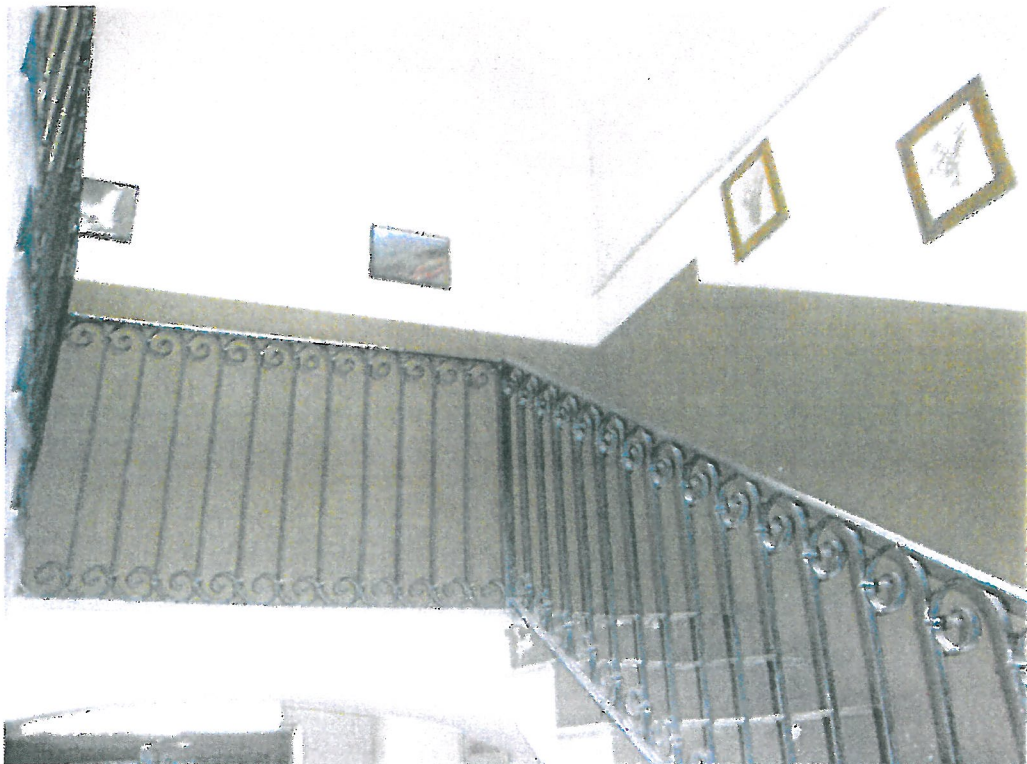
La scala presenta ringhiera in ferro ed alzate e pedate rivestite in marmo versanti in pessimo stato di manutenzione conservazione (v. all. n. 2 foto 21-23).

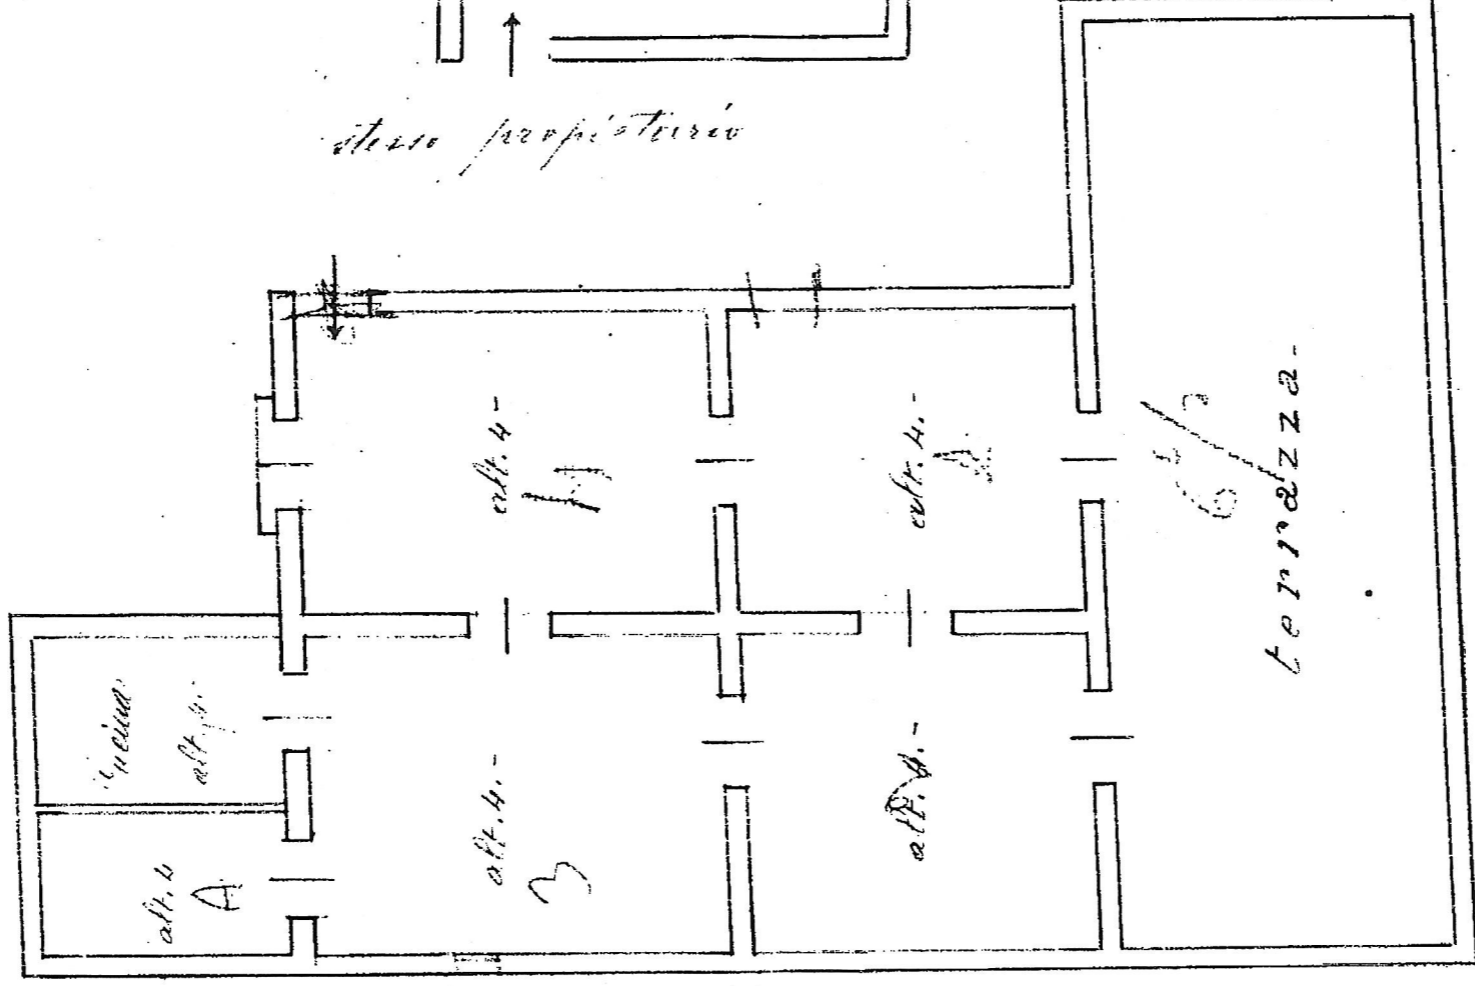
*Dal confronto tra lo stato dei luoghi (v. All. n. 6) e la planimetria catastale (v. All. n. 3) in possesso dello scrivente si evincono delle difformità. In particolare il corridoio risulta essere porzione di un ambiente più grande. Tale intervento è da annoverare tra le opere interne*

*Nonché come precedentemente accennato in porzione della terrazza risulta essere stato ricavato un ulteriore vano adibito a ripostiglio e sempre nella terrazza è stato realizzato un servizio igienico che presenta accesso dall'interno dell'immobile.*

*Per tali abusi realizzati lungo il prospetto principale dell'edificio si dovrà prevedere la dismissione.*

costi per il ripristino dello stato dei luoghi (demolizione dei due corpi abusivi realizzati nella terrazza attestante lungo il prospetto principale del fabbricato.
