**TRIBUNALE DI CATANZARO**

**Procedura Esecutiva n.124/2021 r.g.espr.**

**RELAZIONE PRELIMINARE**

*Tecnico incaricato: Arch. Rosa Procopio  
Iscritto all'Albo della Provincia di Catanzaro al N. 1559  
Iscritto all'Albo del Tribunale di Catanzaro al N. 1969  
C.F. PRCRSO75H57C352S  
P. Iva 03101700791*

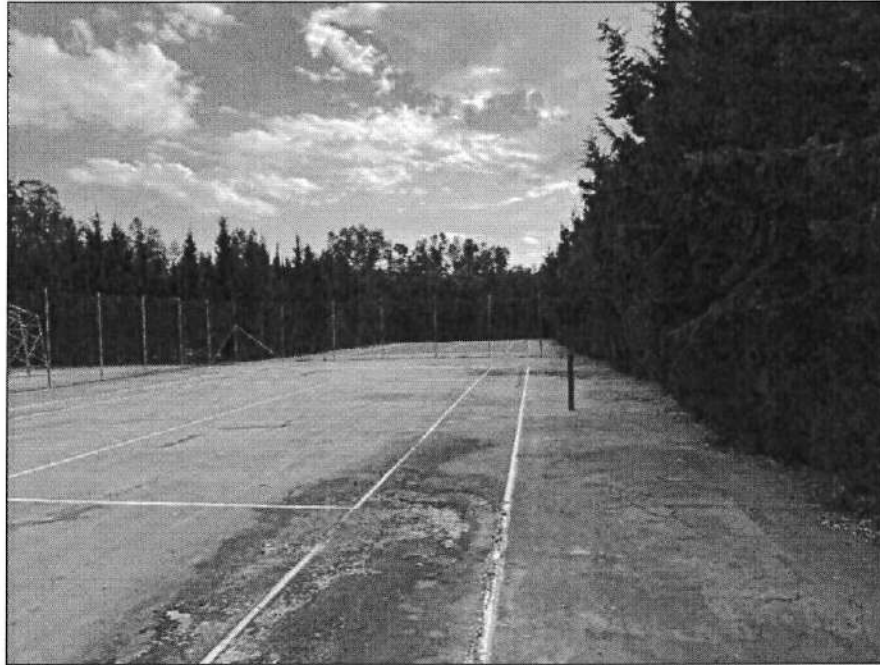
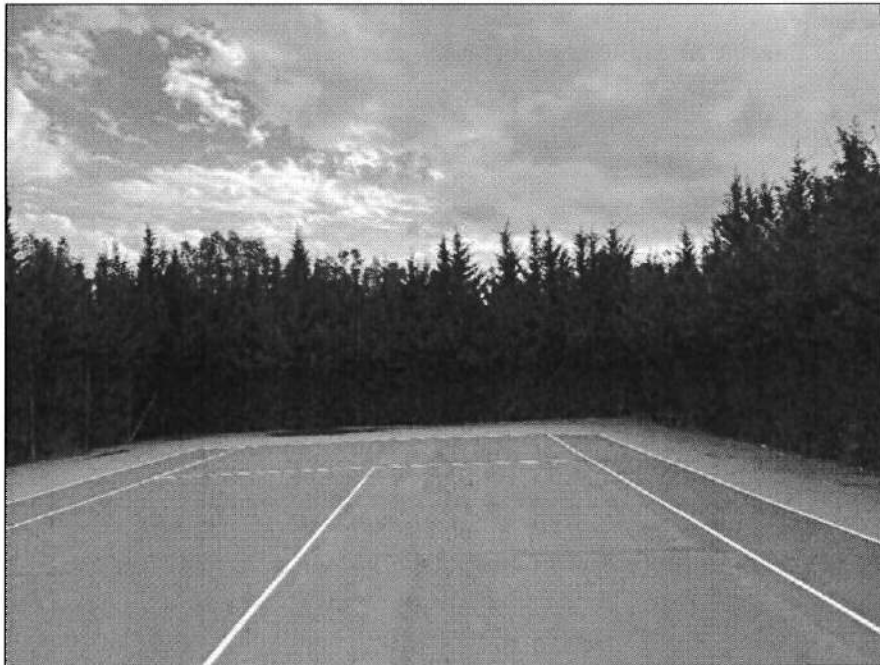
**Fig. 9 - 10 – Campi da tennis**

I tre campi da tennis risultano recintati, di questi due sono in cattivo stato manutentivo.

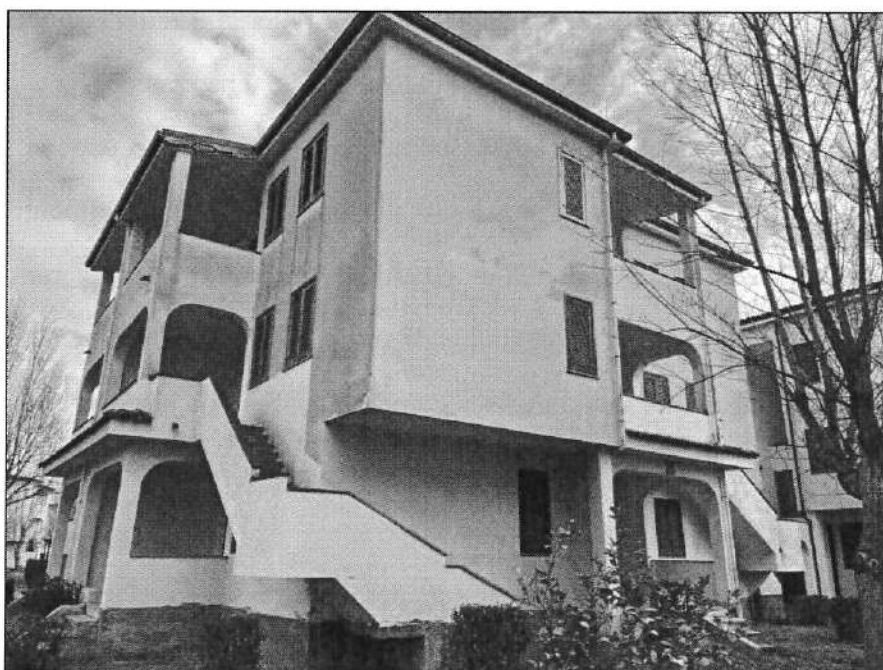
Foto 13 – Fabbricato B, part. 1150.

Gli immobili risultano in cattivo stato manutentivo, e le finiture interne sono di scarsa qualità con macchie dovute all'usura della stessa finitura. Si rileva anche un degrado a carico dei telai delle porte interne. La finitura delle facciate esterne di colore rosa presenta delle porzioni deteriorate, macchie e fessurazioni con crepe a carico degli intonaci, soprattutto quella posta a Nord, con cavillature sulla pittura e danneggiamenti su intonaci e pitture; **per alcune porzioni di solai delle terrazze del piano secondo si rileva lo sfondellamento dello stesso con caduta di pignatte a causa di infiltrazione di acqua meteorica. Gli infissi esterni e gli oscuranti (persiane) in legno risultano deteriorati.** Inoltre, in fase di sopralluogo, è stato riferito che le gronde risulterebbero in parte forate.

Infine, si rappresenta che durante il sopralluogo del 6 ottobre 2022 sono stati rilevati interventi di messa in sicurezza di alcune parti del fabbricato. Quanto descritto é anche rilevabile dalla documentazione fotografica in allegato A.

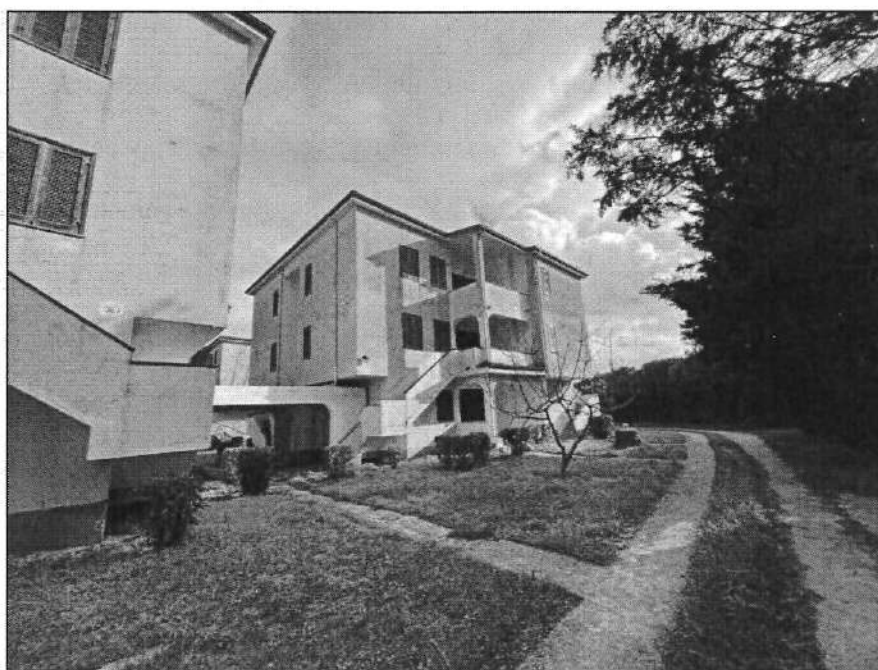
**Foto 14 – Fabbricato C, part. 1153.**

Gli immobili risultano in cattivo stato manutentivo e le finiture interne sono di scarsa qualità con macchie dovute all'usura della stessa finitura. Si rileva anche un degrado a carico dei telai delle porte interne. La finitura delle facciate esterne di colore rosa presenta delle porzioni deteriorate,

macchie e fessurazioni con crepe a carico degli intonaci, soprattutto quella posta a Nord, con cavillature sulla pittura e danneggiamenti su intonaci e pitture; a **carico di alcune porzioni di solai (cornici del fabbricato) si rileva lo sfondellamento dello stesso con caduta di pignatte a causa di infiltrazioni di acqua meteorica. Gli infissi esterni e gli oscuranti (persiane) in legno risultano deteriorati.** Inoltre, in fase di sopralluogo, è stato riferito che le gronde risulterebbero in parte forate.

Il fabbricato C è collegato con il fabbricato D, adiacente, a mezzo portico esterno coperto che risulta in stato di degrado.

Infine, si rappresenta che durante il sopralluogo del 6 ottobre 2022 sono stati rilevati interventi di messa in sicurezza di alcune parti del fabbricato. Quanto descritto é anche rilevabile dalla documentazione fotografica in allegato A.

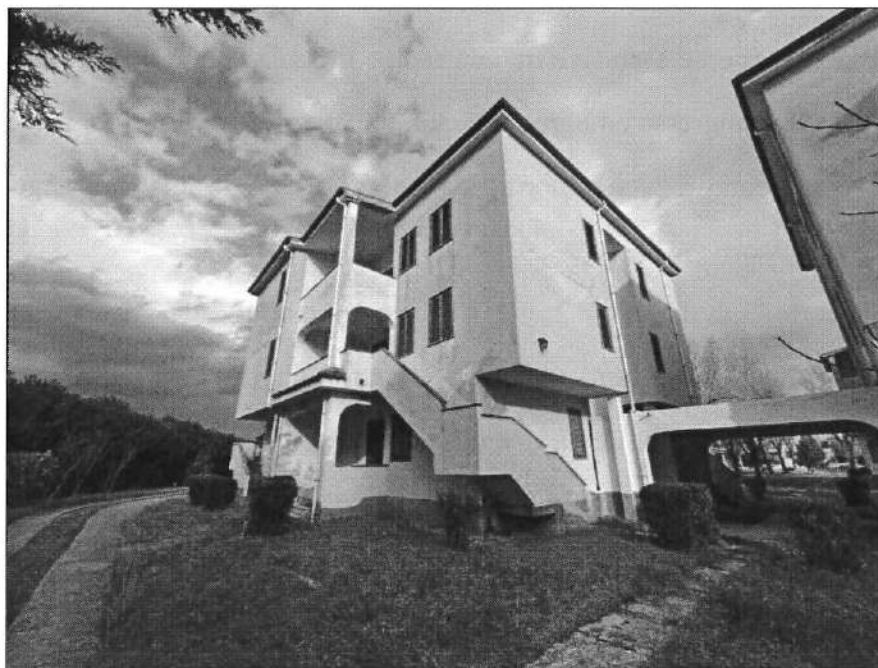
Foto 15 – Fabbricato D, part. 1154.

Gli immobili risultano in cattivo stato manutentivo, tuttavia le finiture interne sono di scarsa qualità con macchie dovute all'usura della stessa finitura. Si rileva anche un degrado a carico dei telai delle porte interne.

La finitura delle facciate esterne di colore rosa presenta delle porzioni deteriorate, macchie e fessurazioni con crepe a carico degli intonaci, soprattutto quella posta a Nord, con cavillature sulla pittura e danneggiamenti su intonaci e pitture; in alcuni casi **i pilastri esterni delle terrazze presentano crepe a carico dell'intonaco dovute presumibilmente all'azione del ferro di armatura corroso per infiltrazione di acqua meteorica. Tale problematica risulta anche a carico di alcune porzioni di solai delle terrazze in cui si rileva già lo sfondellamento dello stesso con caduta di pignatte.** Gli infissi esterni e gli oscuranti (persiane) in legno risultano deteriorati. Inoltre, in fase di sopralluogo, è stato riferito che le gronde risulterebbero in parte forate.

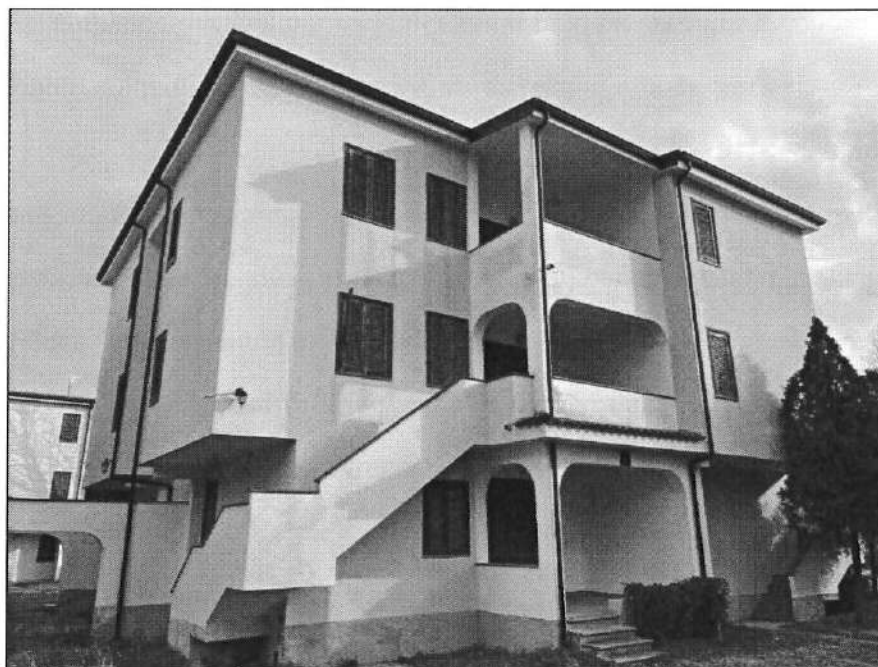
Foto 16 – Fabbricato E, part. 1151.

Gli immobili risultano in normale stato manutentivo, tuttavia le finiture interne sono di scarsa qualità con macchie dovute all'usura della stessa finitura. Si rileva anche un degrado a carico dei telai delle porte interne.

La finitura delle facciate esterne di colore giallo presenta delle porzioni deteriorate, macchie e fessurazioni con crepe a carico degli intonaci, soprattutto quella posta a Nord, con cavillature sulla pittura e danneggiamenti su intonaci e pitture; gli infissi esterni e gli oscuranti (persiane) in legno risultano deteriorati.

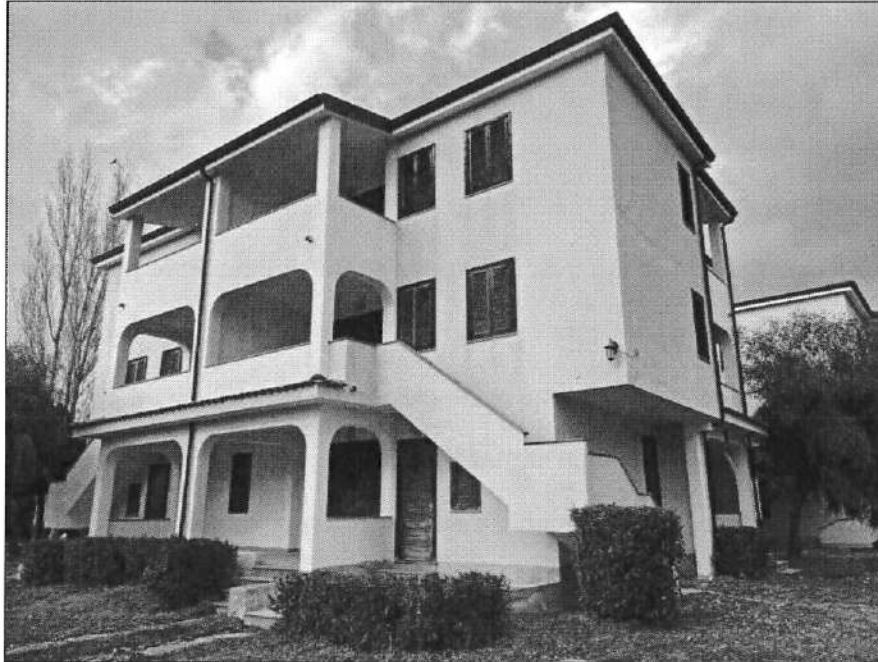
Foto 17 – Fabbricato F, part. 1152.

Gli immobili risultano in normale stato manutentivo, tuttavia le finiture interne sono di scarsa qualità con macchie dovute all'usura della stessa finitura. Si rileva anche un degrado a carico dei telai delle porte interne.

La finitura delle facciate esterne di colore giallo presenta delle porzioni deteriorate, macchie e fessurazioni con crepe a carico degli intonaci, soprattutto quella posta a Nord, con cavillature sulla pittura e danneggiamenti su intonaci e pitture;

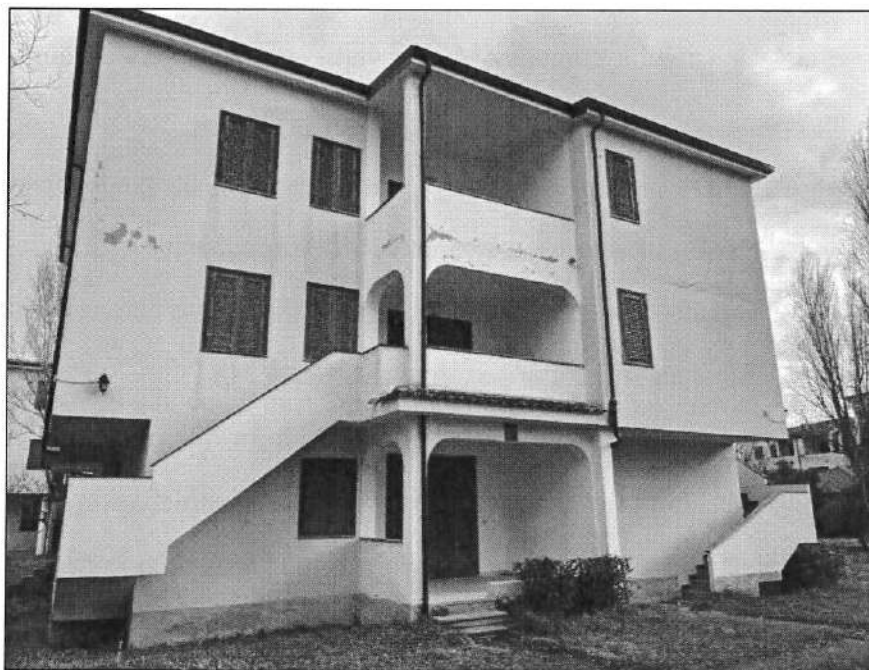
Foto 18 – Fabbricato G, part. 1147.

Gli immobili risultano in normale stato manutentivo, tuttavia le finiture interne sono di scarsa qualità con macchie dovute all'usura della stessa finitura. Si rileva anche un degrado a carico dei telai delle porte interne.

La finitura delle facciate esterne di colore giallo presenta delle porzioni deteriorate, macchie e fessurazioni con crepe a carico degli intonaci, soprattutto quella posta a Nord, con cavillature sulla pittura e danneggiamenti su intonaci e pitture; gli infissi esterni e gli oscuranti (persiane) in legno risultano deteriorati.

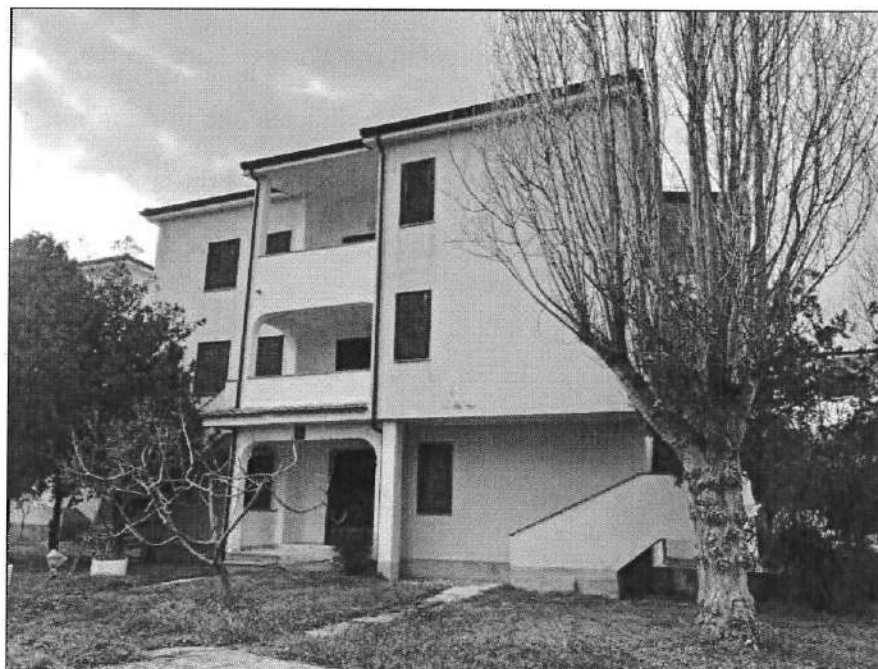
Foto 19 – Fabbricato H, part. 1148.

Gli immobili risultano in normale stato manutentivo, tuttavia le finiture interne sono di scarsa qualità con macchie dovute all'usura della stessa finitura. Si rileva anche un degrado a carico dei telai delle porte interne.

La finitura delle facciate esterne di colore giallo presenta delle porzioni deteriorate, macchie e fessurazioni con crepe a carico degli intonaci, soprattutto quella posta a Nord, con cavillature sulla pittura e danneggiamenti su intonaci e pitture; gli infissi esterni e gli oscuranti (persiane) in legno risultano deteriorati.

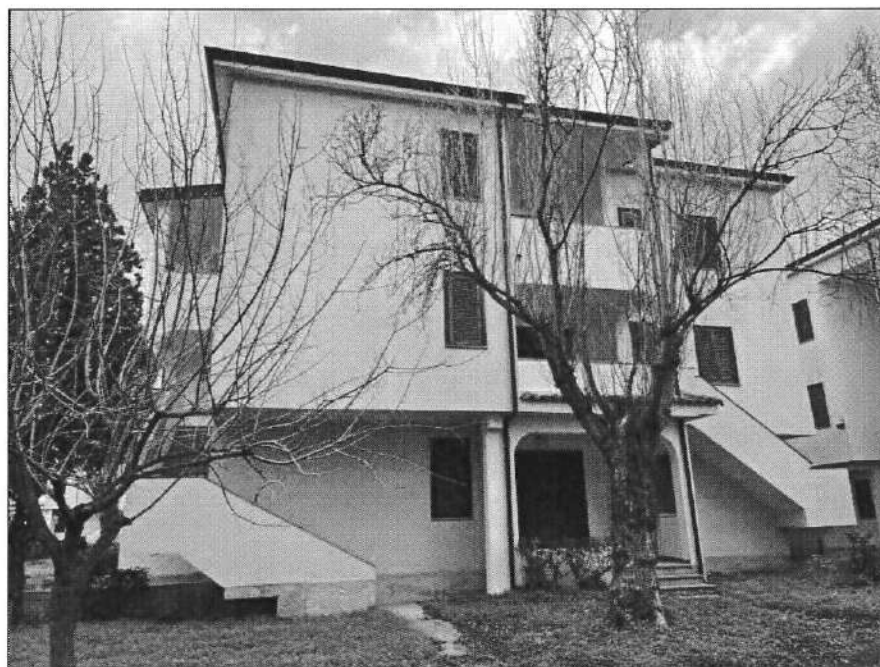
Foto 20 – Fabbricato I, part. 1145.

Gli immobili risultano in normale stato manutentivo, tuttavia le finiture interne sono di scarsa qualità con macchie dovute all'usura della stessa finitura. Si rileva anche un degrado a carico dei telai delle porte interne.

La finitura delle facciate esterne di colore giallo presenta delle porzioni deteriorate, macchie e fessurazioni con crepe a carico degli intonaci, soprattutto quella posta a Nord, con cavillature

sulla pittura e danneggiamenti su intonaci e pitture; gli infissi esterni e gli oscuranti (persiane) in legno risultano deteriorati.

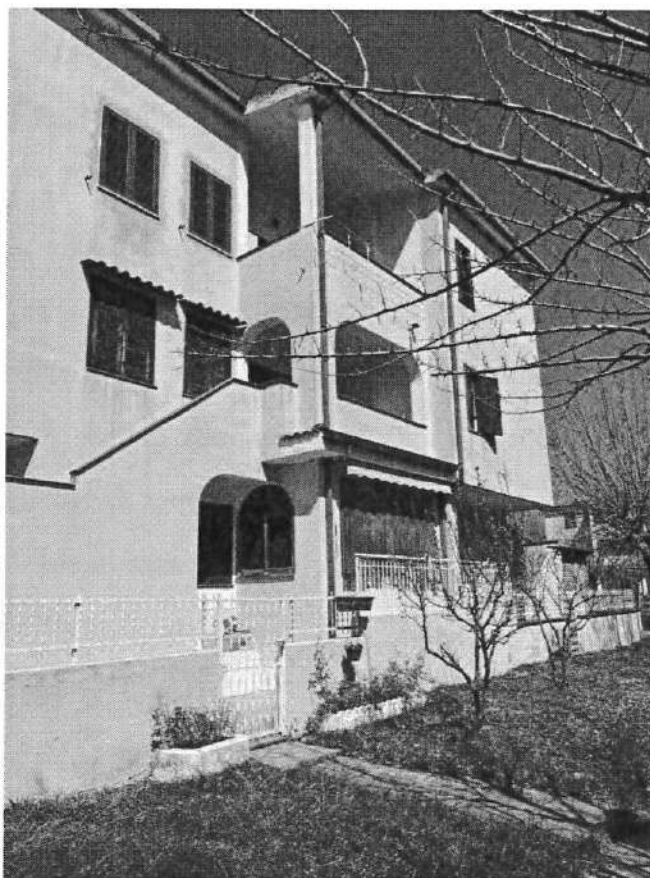
Foto 23 – Fabbricato Z part. 825

**In fase di sopralluogo è stato riferito che l'unità immobiliare sub 11 (n. 343) presenta problemi a carico del servizio igienico. Inoltre, si rappresenta che tutte le unità immobiliari risultano molto degradate con evidenti crepe a carico dei pilastri e dei solai delle terrazze. In alcuni casi i solai sono già soggetti a fenomeni di sfondellamento con caduta delle pignatte come evidenziato in allegato A (foto 39 - 43).**

**Gli immobili risultano in cattivo stato manutentivo** e le finiture interne sono di scarsa qualità con macchie dovute all'usura della stessa finitura. Si rileva anche un degrado a carico dei telai delle porte interne.

La finitura delle facciate esterne di colore giallo presenta delle porzioni deteriorate, macchie e fessurazioni con crepe a carico degli intonaci, soprattutto quella posta a Nord, con cavillature sulla pittura e danneggiamenti su intonaci e pitture; in alcuni casi **i pilastri esterni delle terrazze presentano crepe a carico dell'intonaco dovute presumibilmente all'azione del ferro di armatura corroso per infiltrazione di acqua meteorica. Tale problematica risulta anche a carico di alcune porzioni di solai delle terrazze in cui si rileva già lo sfondellamento dello stesso con caduta di pignatte. Gli infissi esterni e gli oscuranti (persiane) in legno risultano deteriorati.**

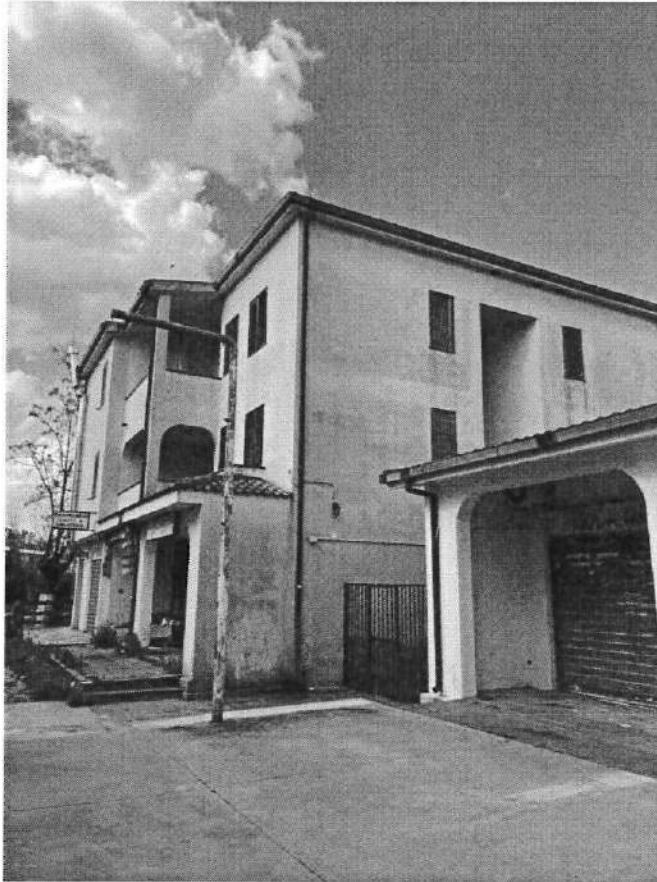
Foto 24 – Fabbricato K, part. 823

**Gli immobili risultano in cattivo stato manutentivo** e le finiture interne sono di scarsa qualità con macchie dovute all'usura della stessa finitura. Si rileva anche un degrado a carico dei telai delle porte interne.

La finitura delle facciate esterne di colore giallo presenta delle porzioni deteriorate, macchie e fessurazioni con crepe a carico degli intonaci, soprattutto quella posta a Nord, con cavillature sulla pittura e danneggiamenti su intonaci e pitture; in alcuni casi **i pilastri esterni delle terrazze presentano crepe a carico dell'intonaco dovute presumibilmente all'azione del ferro di armatura corroso per infiltrazione di acqua meteorica. Tale problematica risulta anche a carico di alcune porzioni di solai delle terrazze in cui si rileva già lo sfondellamento dello stesso con caduta di pignatte. Gli infissi esterni e gli oscuranti (persiane) in legno risultano deteriorati.**

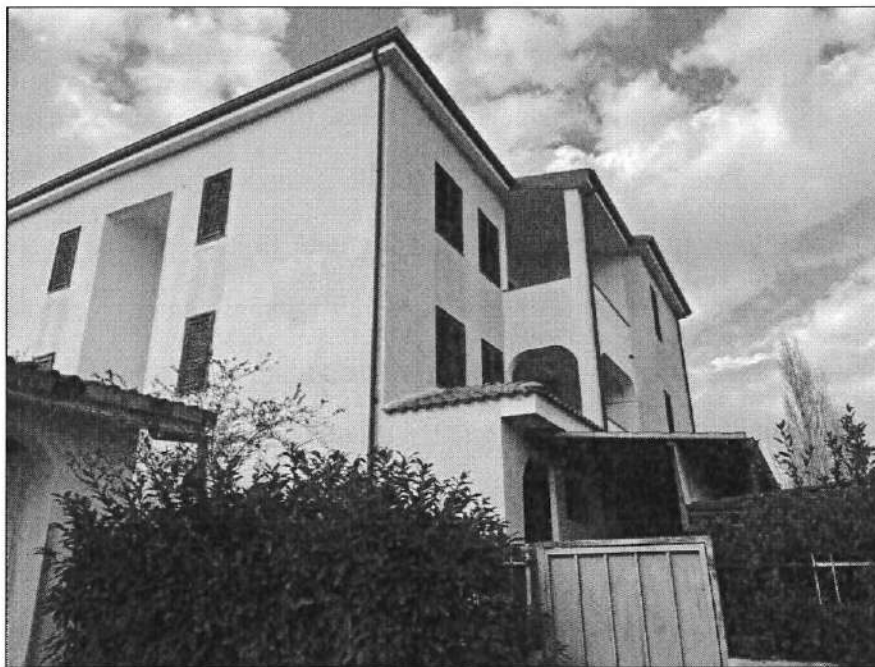
Foto 25 - Fabbricato W, part. 823.

Gli immobili risultano in **cattivo stato manutentivo** e le finiture interne sono di scarsa qualità con macchie dovute all'usura della stessa finitura. Si rileva anche un degrado a carico dei telai delle porte interne.

La finitura delle facciate esterne di colore rosa presenta delle porzioni deteriorate, macchie e fessurazioni con crepe a carico degli intonaci, soprattutto quella posta a Nord, con cavillature sulla pittura e danneggiamenti su intonaci e pitture; in alcuni casi **i pilastri esterni delle terrazze presentano crepe a carico dell'intonaco dovute presumibilmente all'azione del ferro di armatura corrosivo per infiltrazione di acqua meteorica. Tale problematica risulta anche a carico di alcune porzioni di solai delle terrazze in cui si rileva già lo sfondellamento dello stesso con caduta di pignatte. Gli infissi esterni e gli oscuranti (persiane) in legno risultano deteriorati.**
