**COMUNE DI**  
**MONGRASSANO**  
**PROV. DI COSENZA**

**OGGETTO: VALUTAZIONE DI BENI IMMOBILI DI PROPRIETA' DELLA SOCIETA'**

**Perizia Tecnico Estimativa Integrativa**

Mongrassano, li 10 ottobre 2017

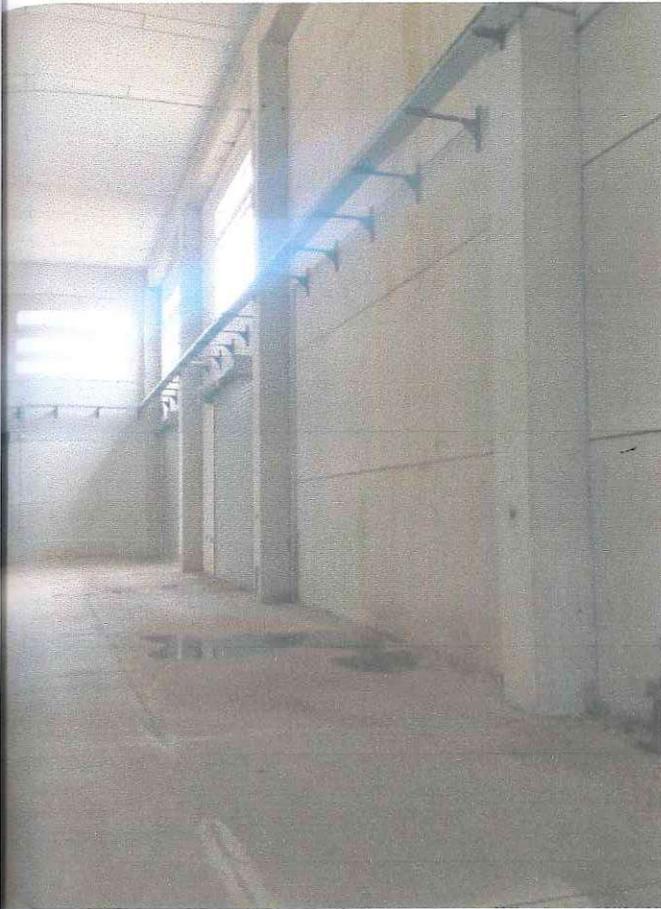
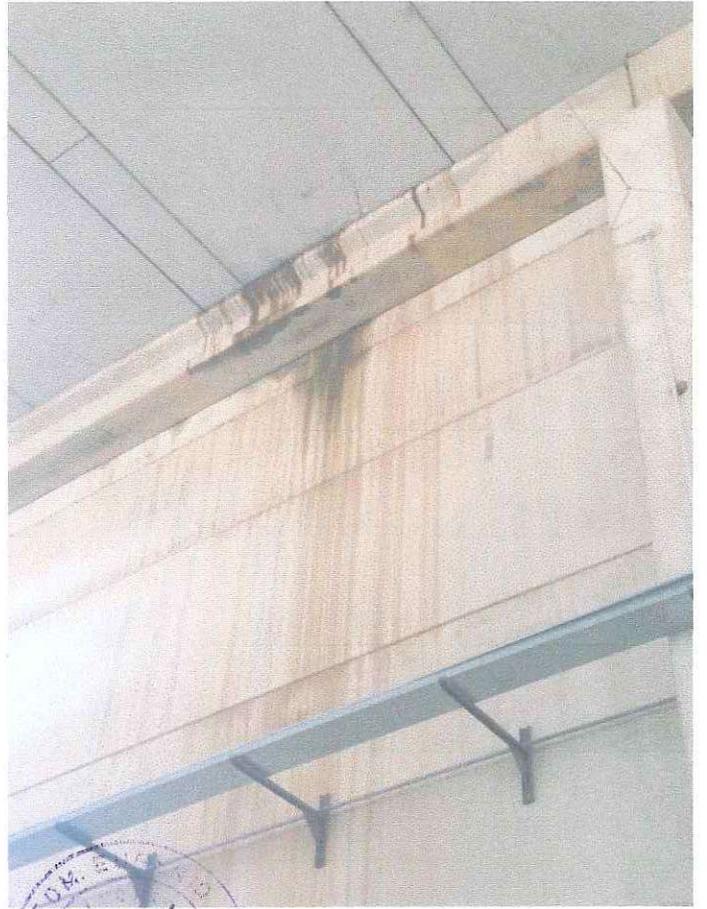
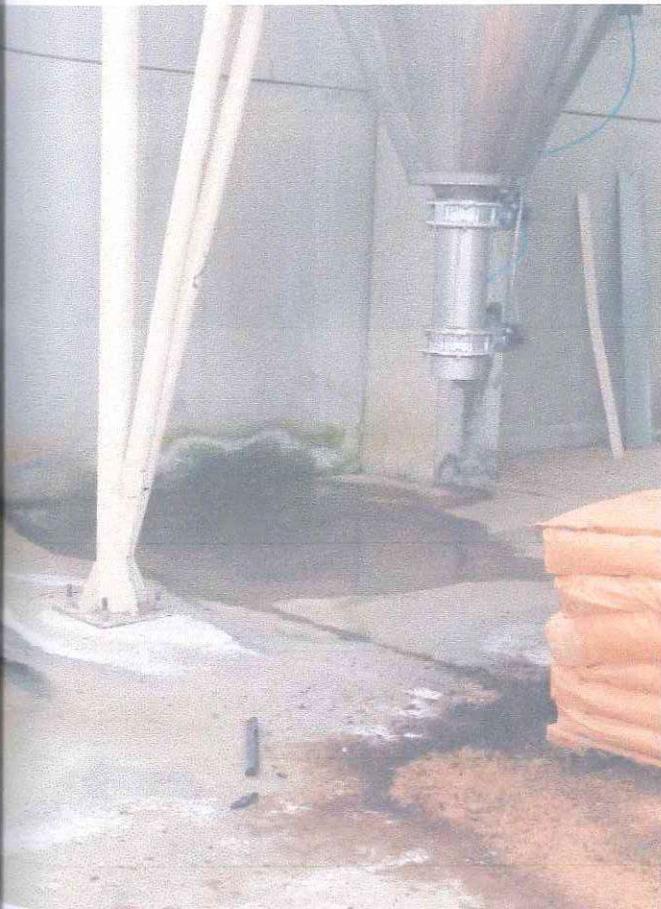
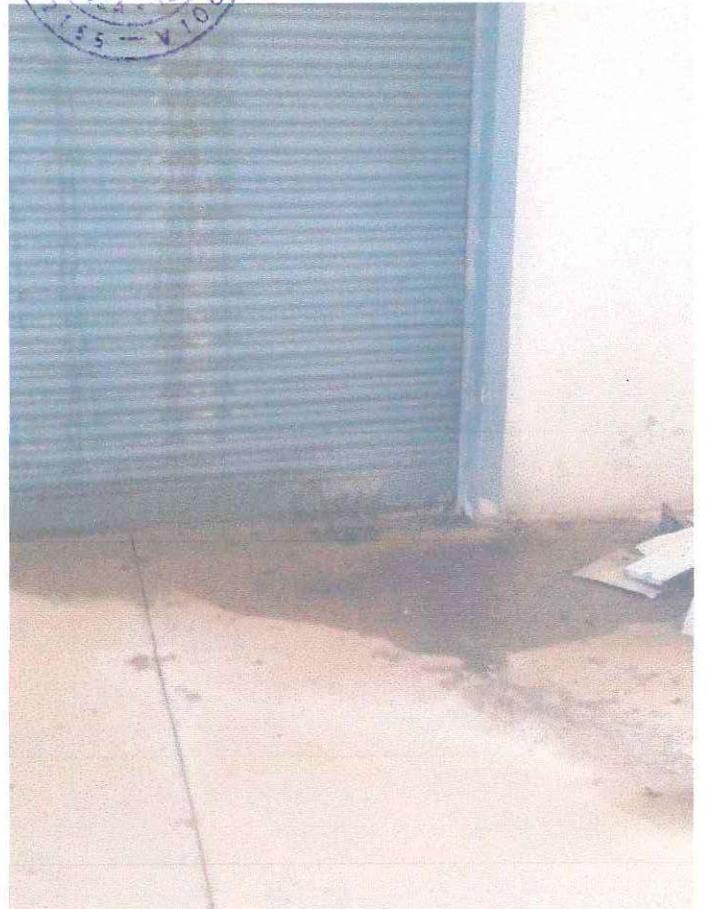
ALL. 1 *[Signature]*

Del tipo a falde inclinate con manto di copertura in lamiera grecata zincata, risulta evidentemente fatiscente, sicuramente perforata e con perdite in più punti evidenziati all'interno del corpo centrale da pozze di acqua piovana di notevoli dimensioni e persistenti, ben rappresentate nelle allegate foto. Tale situazione non solo ha consentito infiltrazioni creando pozze di acqua sul pavimento ma percolando dai muri perimetrali e gocciolando dal soffitto ha progressivamente annerito gli stessi e deteriorato la superficie del pavimento. Tale stato di cose risulta grave e in progressivo avanzamento. L'eventuale permanere del fenomeno, determinerà in tempi brevi danni irreversibili alle zone interessate e anche alle strutture portanti. (vedi allegato 1)

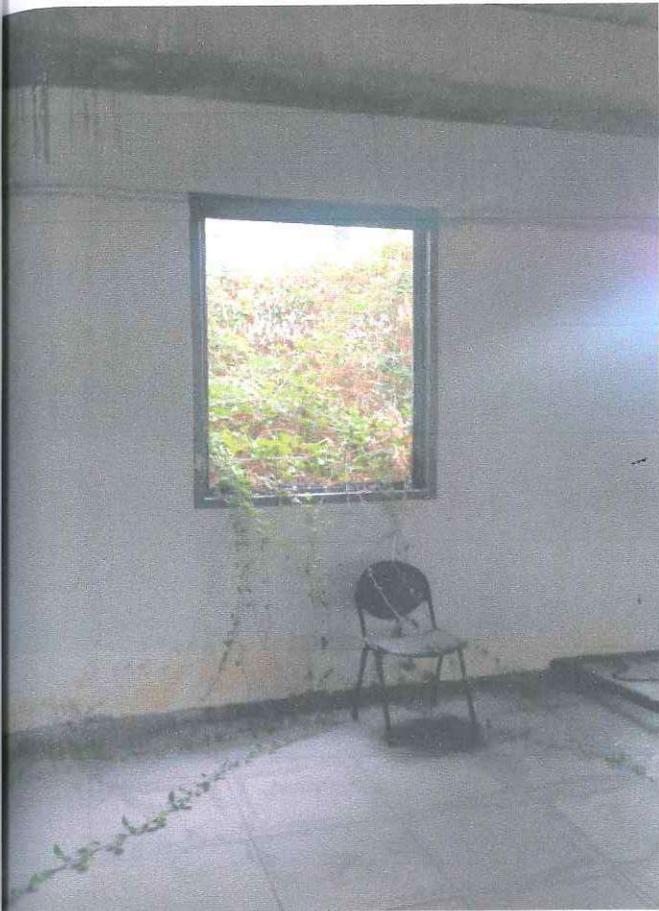
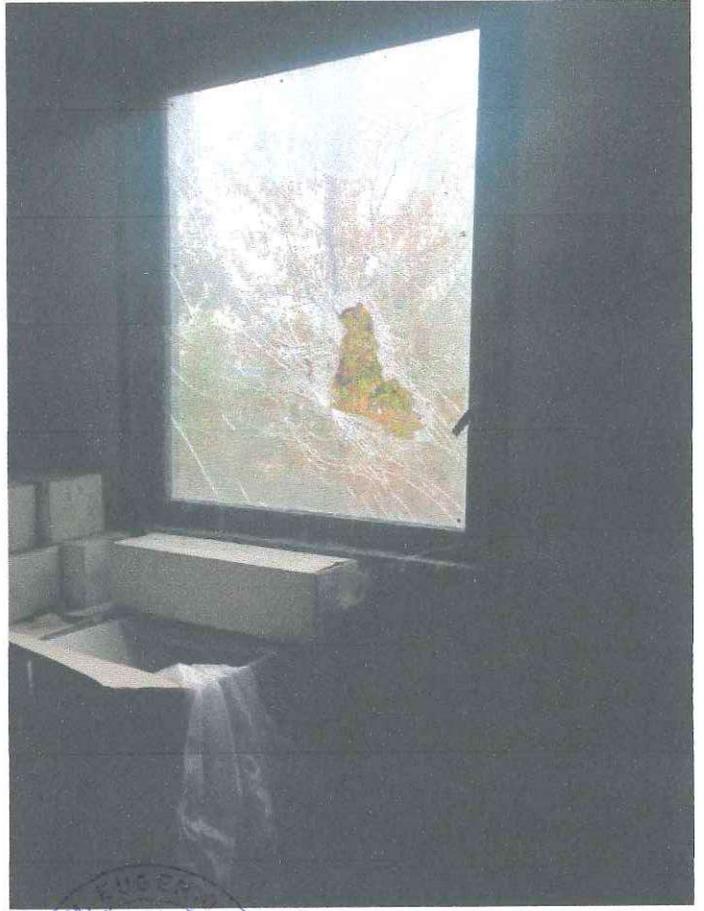
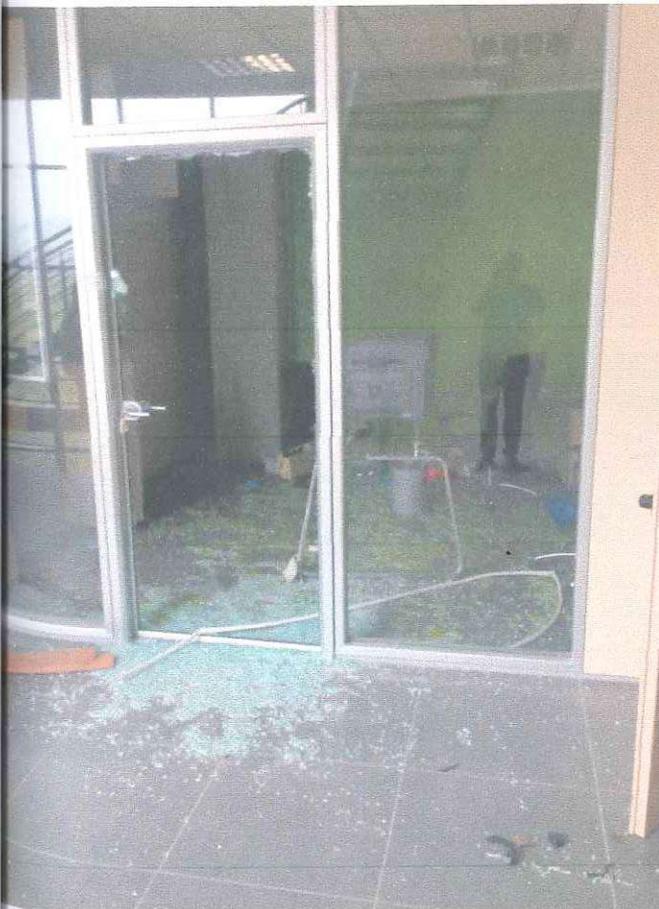
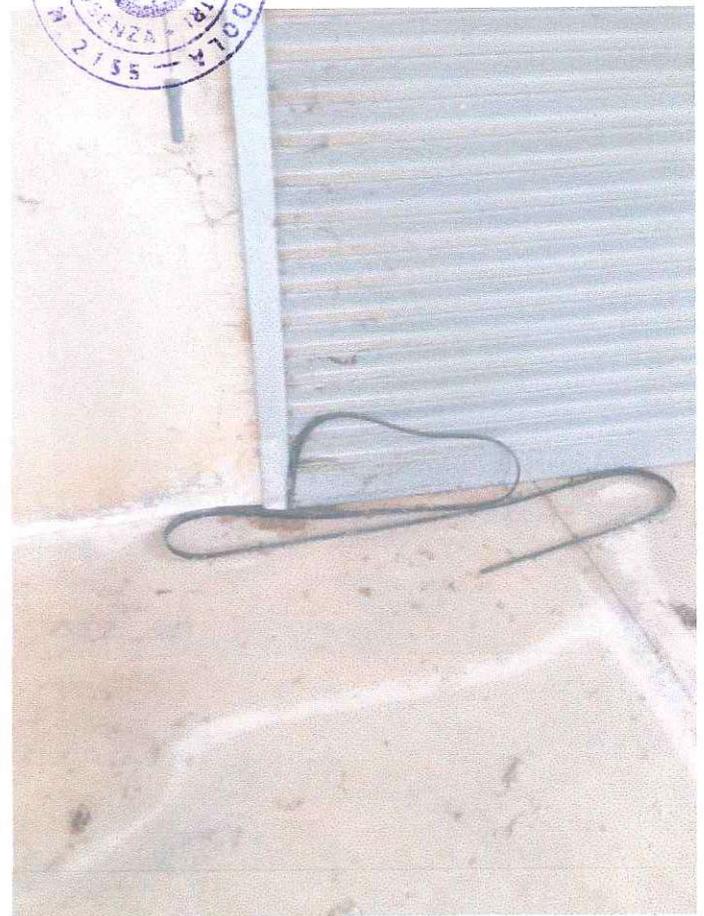
ALL-2

Gli infissi esterni, costituiti da saracinesche avvolgibili di grandi dimensioni atte l'accesso all'interno del corpo centrale anche con mezzi di trasporto, sono in gran parte inceppati con guarnizioni e motorizzazioni devastate da azioni vandaliche e quindi non più utilizzabili, quelli interni risultano in gran parte forzati e divelti e non assolvono più alla loro funzione. Le finestre risultano in buono stato quelle poste a quote superiori, mentre quelle a piano terra sono in buona parte inservibili perché rotte o mancanti, con vetri sfondati, telai divelti e che hanno consentito l'invasione di vegetazione spontanea (spine, sterpi e quant'altro) e infine costanti infiltrazioni di acque piovane. (vedi allegato 2)

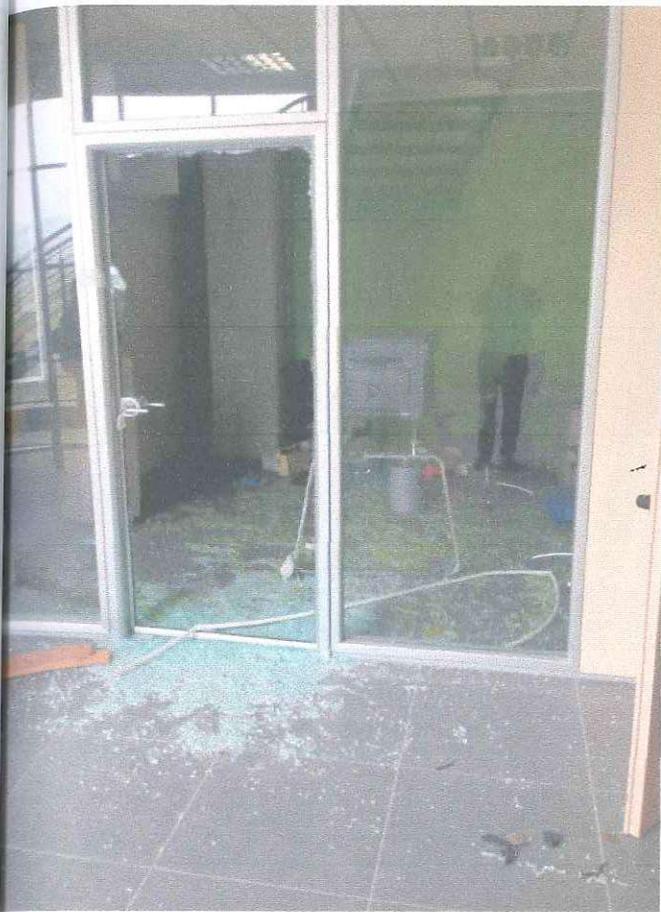
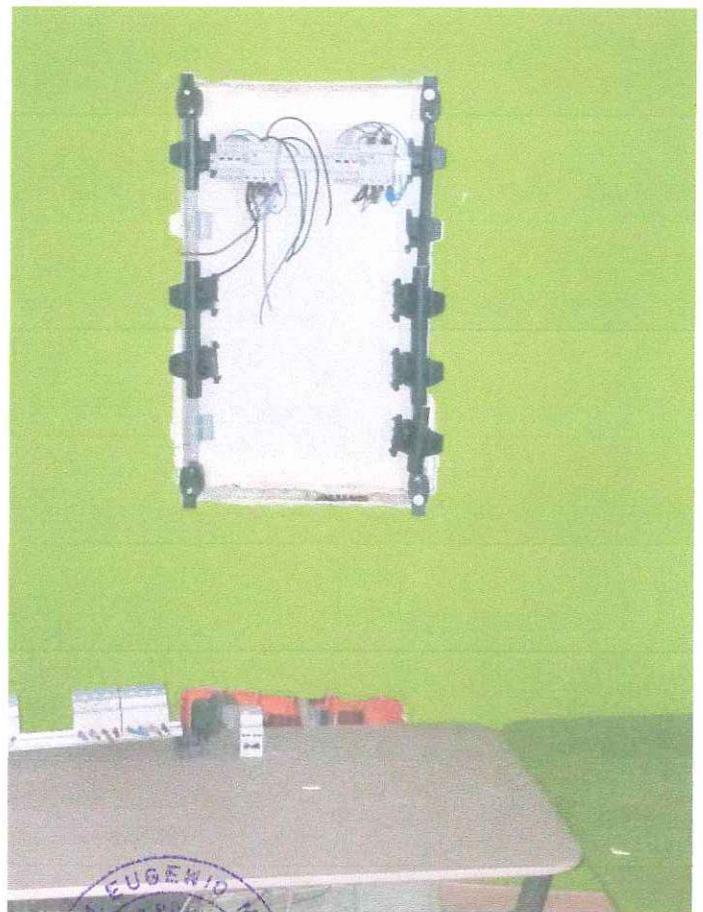
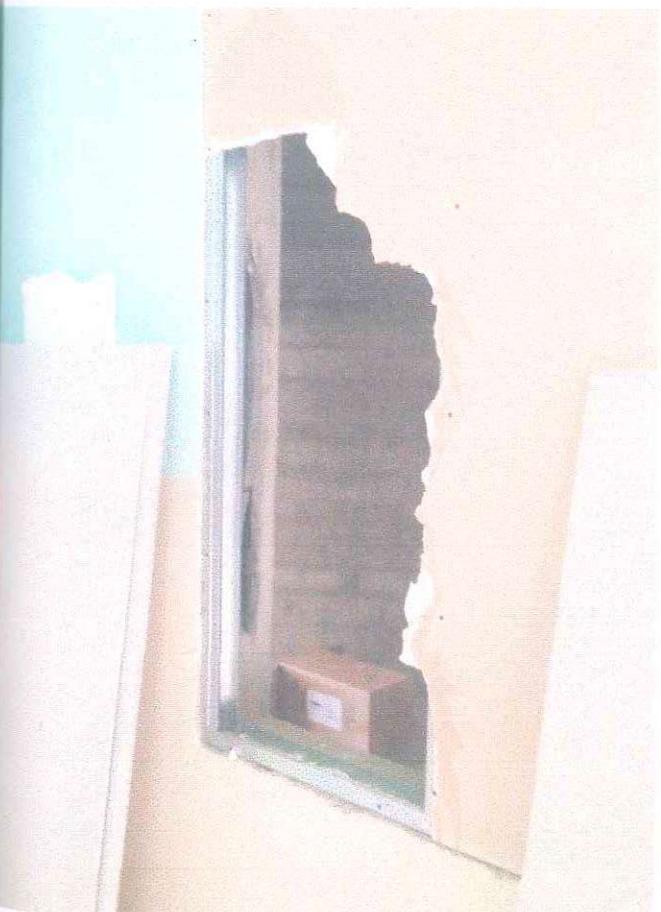
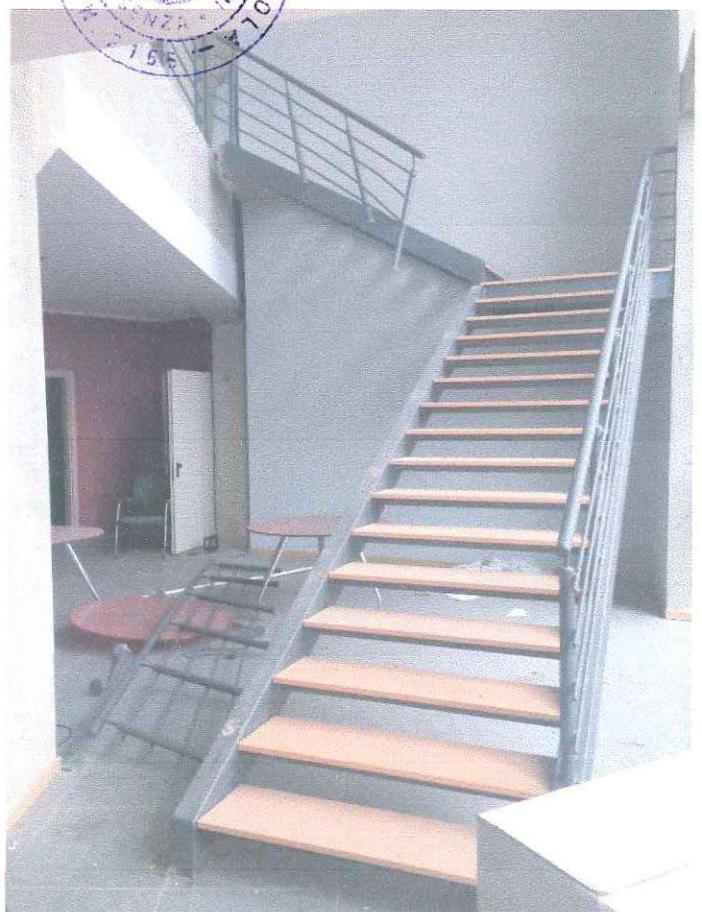
ALL. 3

gran parte degli arredamenti interni sono stati vandalizzati infatti, scrivanie, vetrate, mobili, armadietti risultano in gran parte divelti, forzati e dispersi negli ambienti, la ringhiera di protezione in ferro pieno lavorato e legno della scala che dall'ingresso conduce al piano superiore dove si

trovano gli uffici direzionali, è stata completamente divelta, scardinata, deformata e gettata ai piedi di questa risultando del tutto irrecuperabile. (vedi allegato 3)

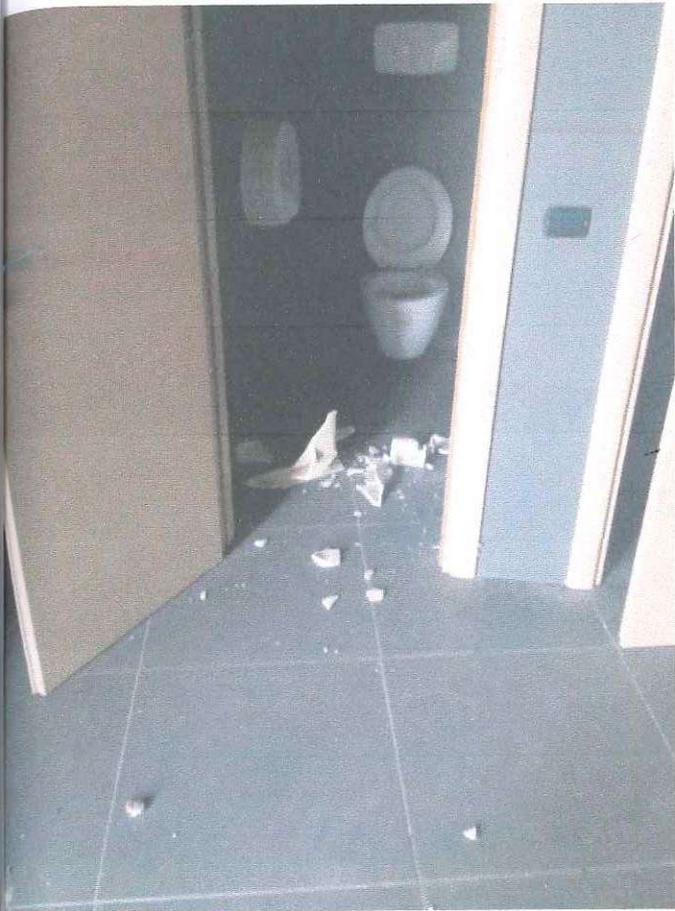
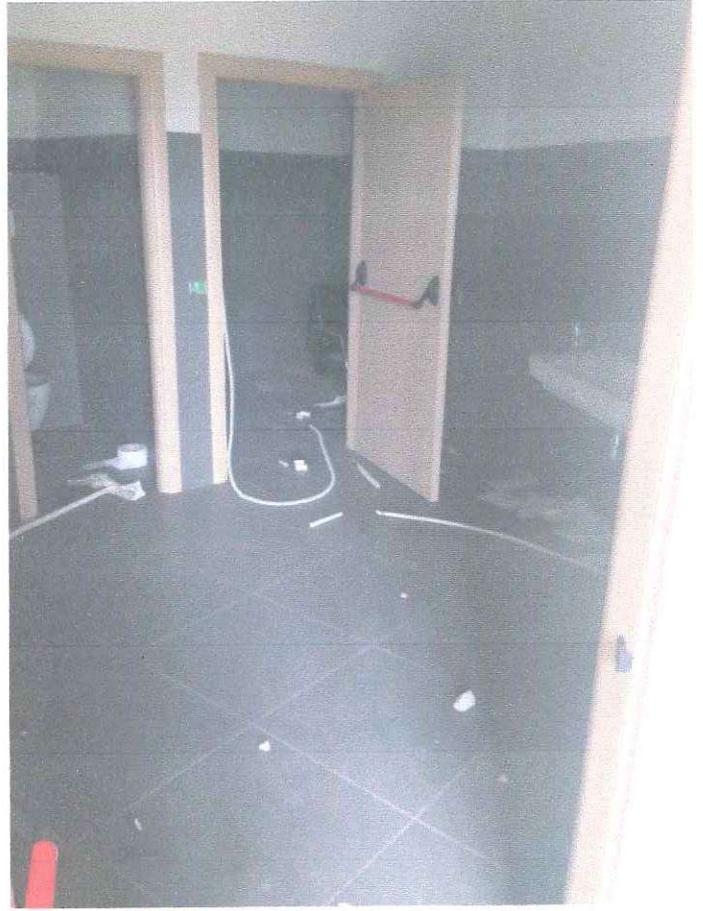
ALL. 4

i bagni del piano superiore risultano in gran parte devastati, i pezzi igienici sono stati frantumati e dispersi negli ambienti e le porte come già enunciato forzate. (vedi allegato 4)

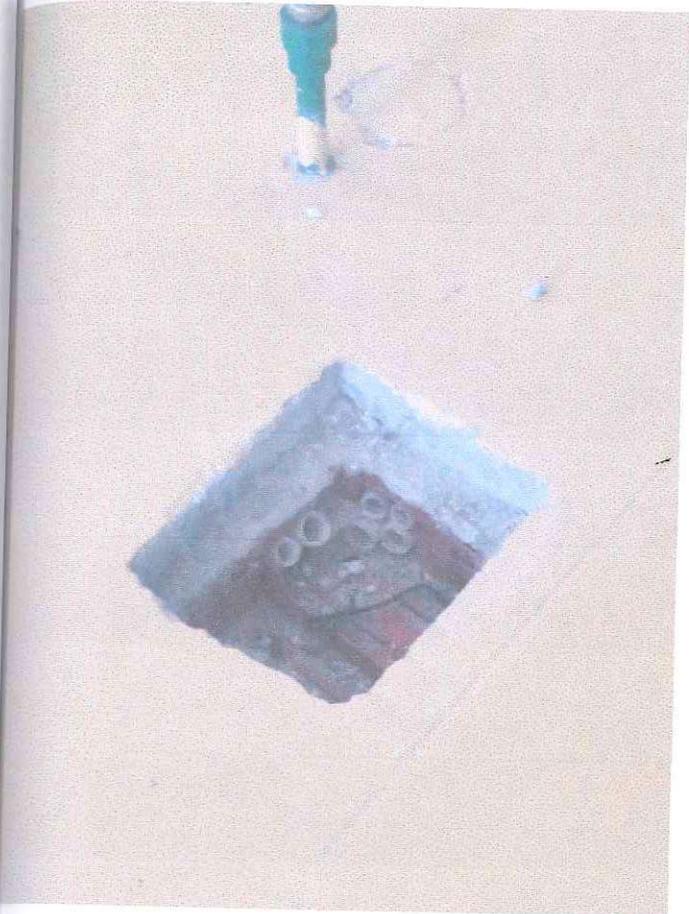
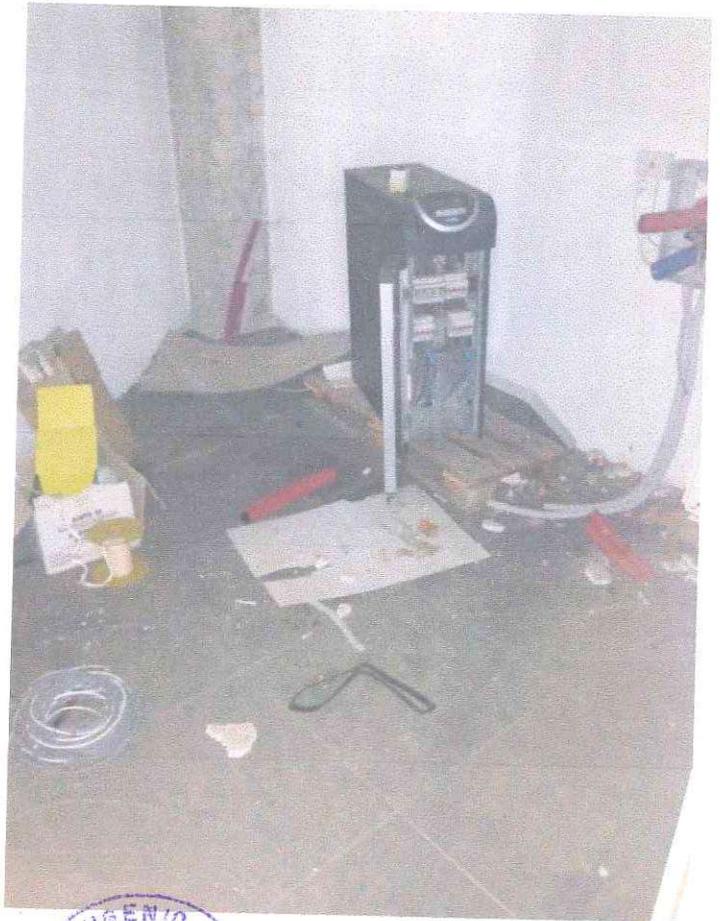
ALL-5

come si evince dalle allegare foto, gli impianti elettrici sia del corpo centrale del capannone che degli uffici risultano completamente smontati e vandalizzati. Sono stati distrutti infatti gli armadietti di comando nella zona produttiva e sono stati sfilati per la gran parte i fili all'interno dei cavidotti. Di fatto l'immobile risulta completamente sfornito di impianto elettrico, di conseguenza per un eventuale ripristino delle attività all'interno di questo è necessario ricostruire per la quasi totalità l'impianto stesso. (vedi allegato 5)

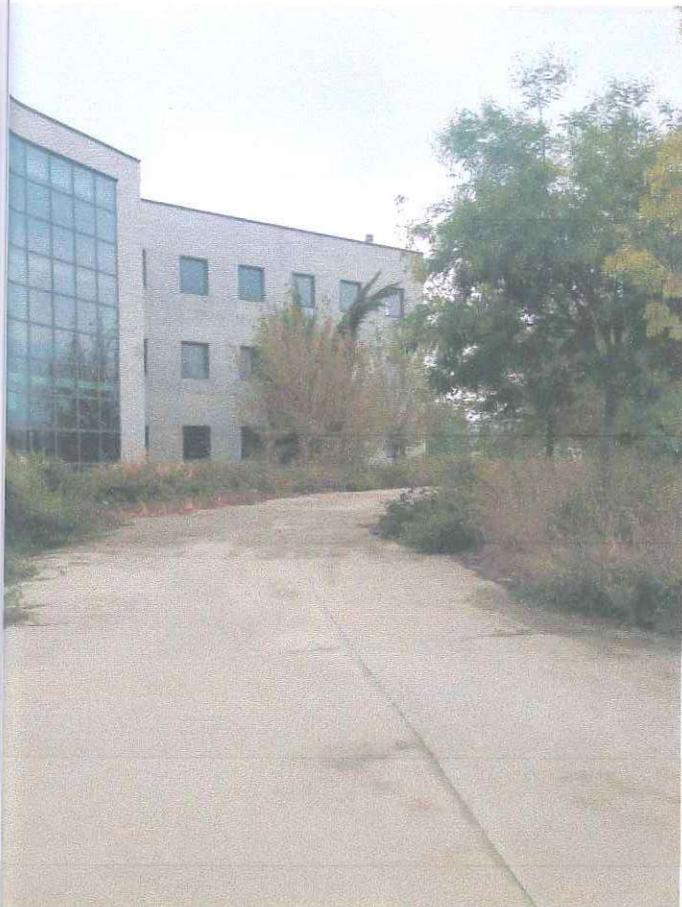
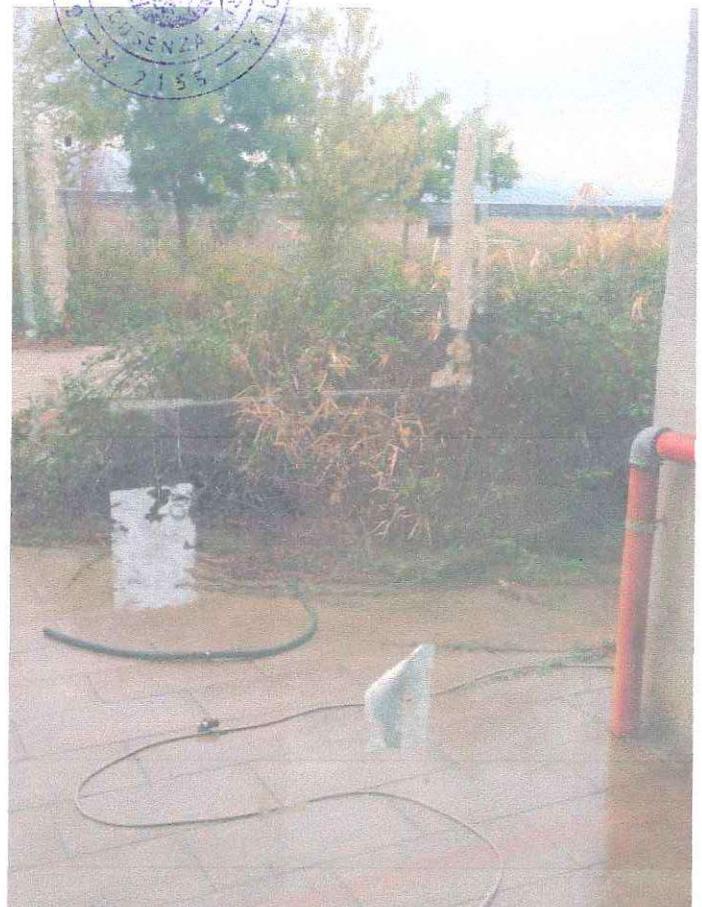
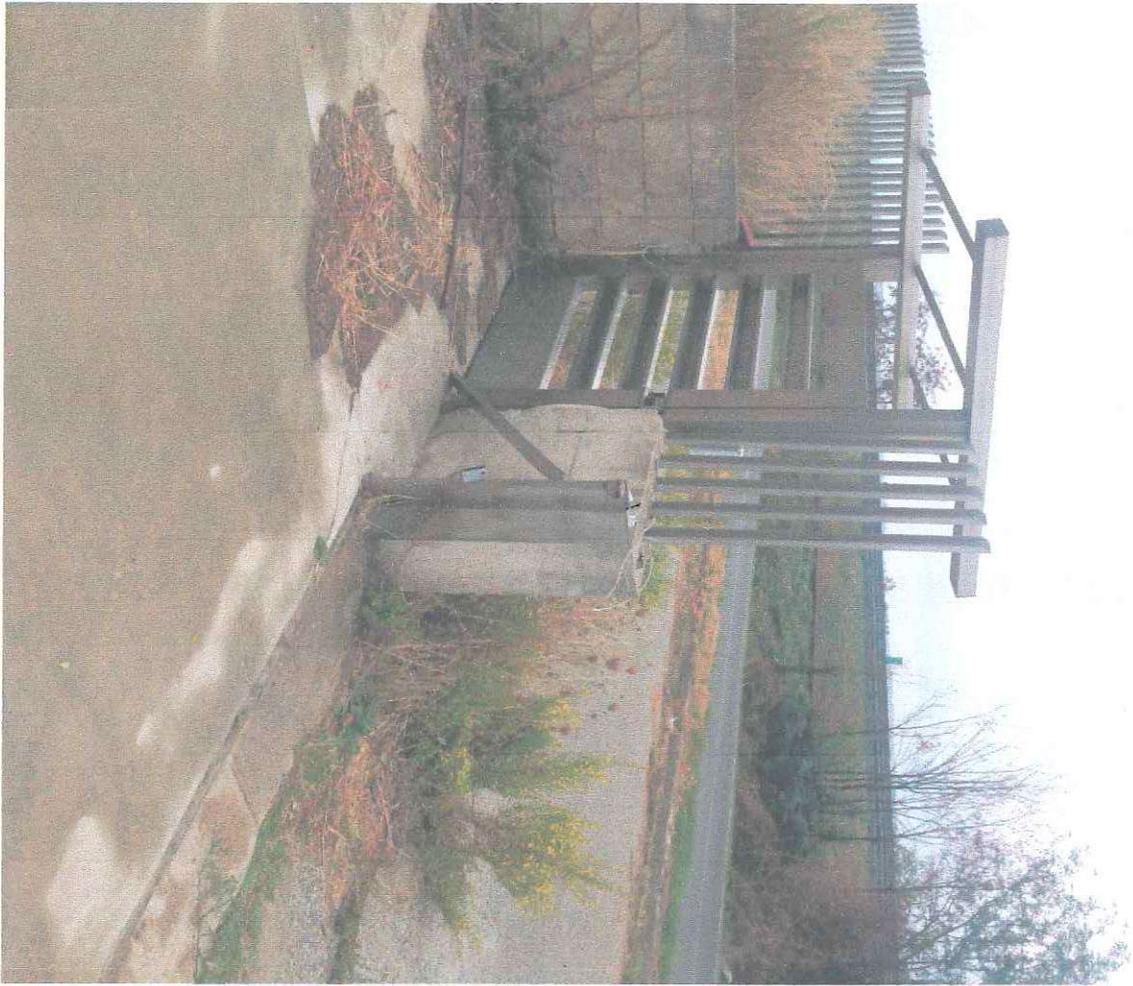
ALL. 8

costituito da un grosso cancello metallico scorrevole su ruote, risulta forzato e il pilastro metallico di ancoraggio risulta divelto e privato della necessaria chiusura con chiave. (vedi allegato 8)
