TRIBUNALE ORDINARIO DI MILANO

Fallimento n. 236/2018

ICIESSE - SRL IN LIQUIDAZIONE CF 13070240158

**2) REVISIONE DELLA PERIZIA REDATTA DAL GEOM.  
ROBERTO PRIANO IL 25.01.2010.**

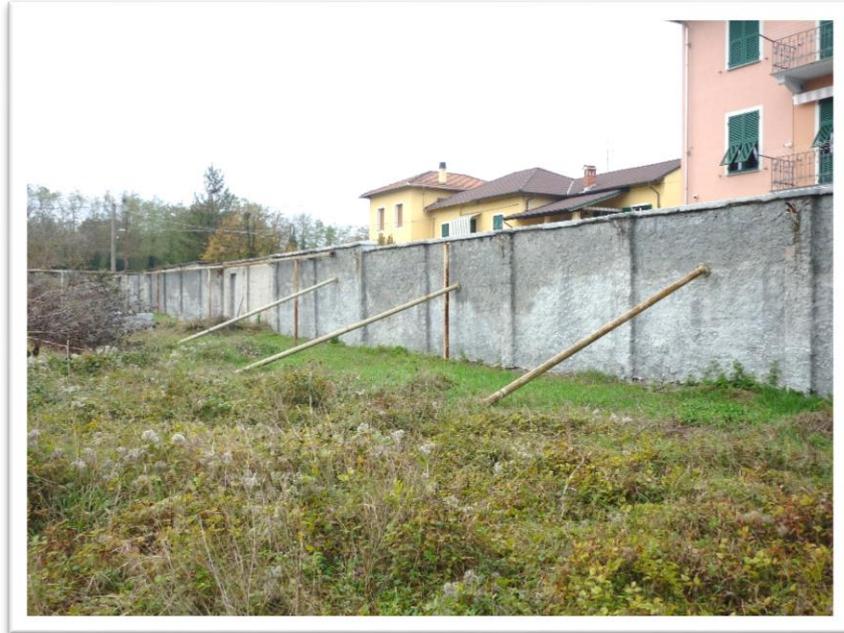
FOTOGRAMMA N. 6 - MURO DI RECINZIONE CHE SI ERIGE LUNGO IL PERIMETRO NORD. I PUNTELLI LASCIANO PRESUMERE L' AFFIORAMENTO DI UN QUALCHE CEDIMENTO. ANCHE IN QUESTO CASO E' EVIDENTE L' INTERVENTO DEL CURATORE .

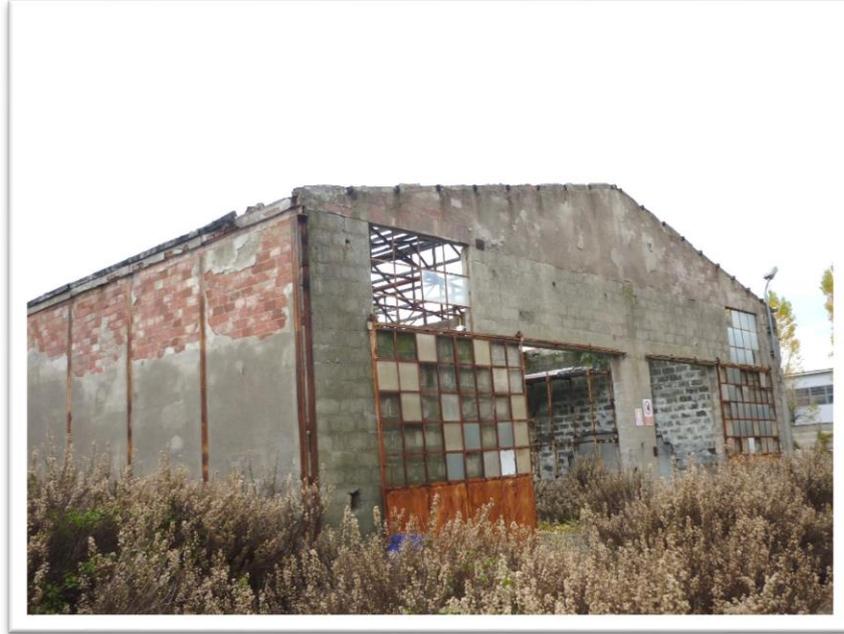
FOTOGRAMMA N. 7- ESEMPIO DELLO STATO IN CUI  
VERSANO ALCUNI DEGLI EDIFICI CHE SORGONO SULL'  
AREA DEL COMPLESSO

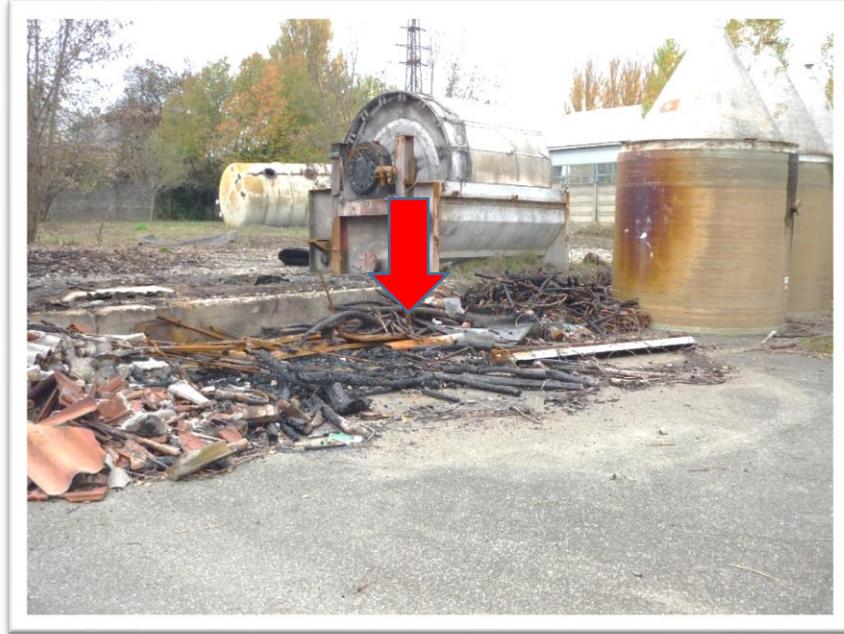
FOTOGRAMMA N. 8 - ASSE DI RIPRESA ALL' INCIRCA SUD-NORD. DI RECENTE E' STATO NECESSARIO UN' INTERVENTO DEI VVF A CAUSA DI UN INCENDIO. LA FOTO COMPROVA LO SPEGNIMENTO.

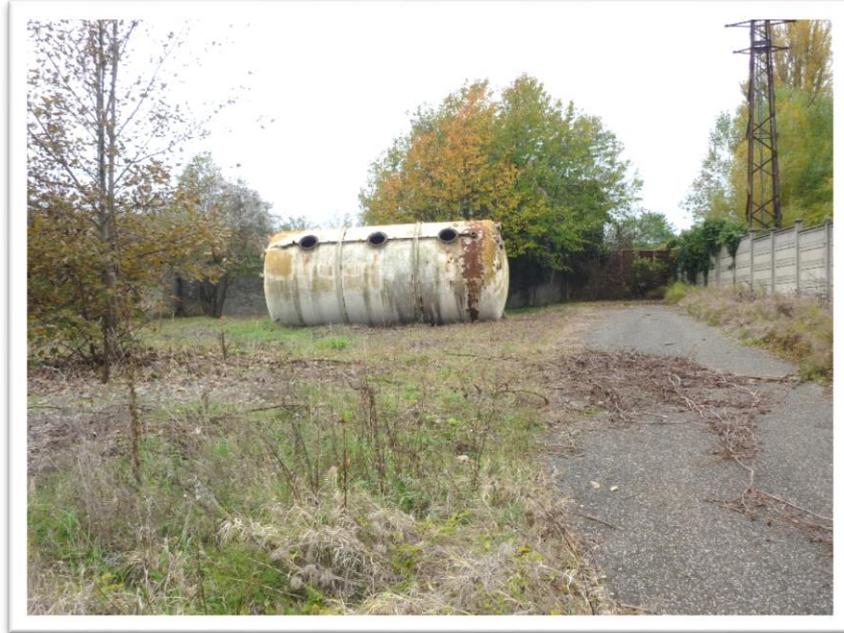
FOTOGRAMMA N. 9 - IBIDEM MA AVANZANDO VERSO  
NORD. SERBATOIO CHE AVREBBE POTUTO CONTENERE  
GASOLIO. VA DA SE' CHE UN IPOTETICO  
AGGIUDICATARIO DOVRA' PROCEDERE ALLA SUA  
BONIFICA SECONDO QUANTO PRESCRITTO DALLA  
NORMATIVA VIGENTE.

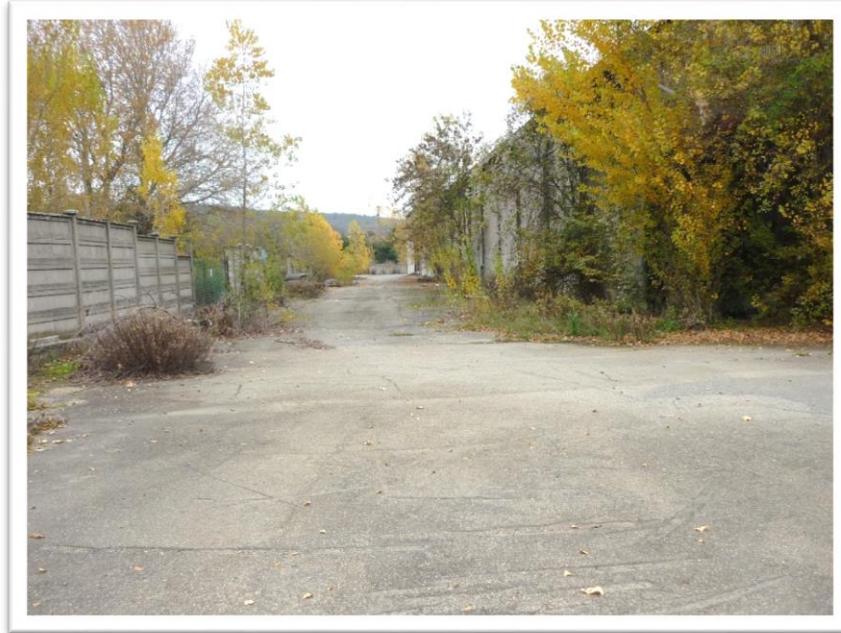
FOTOGRAMMA N. 10 - ASSE DI RIPRESA OVEST-EST.  
VIALE A RIDOSSO DELLA CONFINANTE SOCIETA'  
DERRICK CHE SI TROVA ALLA SINISTRA PER CHI  
OSSERVA. OLTRE AL TEMPO HANNO AGITO SULLE  
STRUTTURE DEGLI EDIFICI ANCHE LE RADICI DELLA  
VEGETAZIONE SPONTANEA

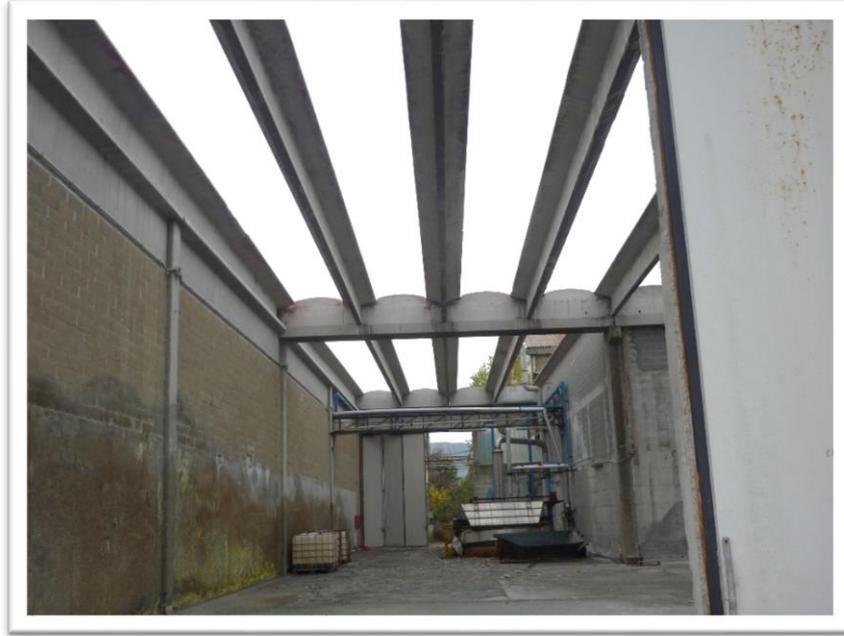
FOTOGRAMMA N. 11 - L' IMMAGINE RIPORTA UNO DEI CAPANNONI DAI QUALI E' STATA ASPORTATA LA COPERTURA DI LASTRE DI AMIANTO SECONDO UN PRECISO CRONO PROGRAMMA CONSEGUENTE AD UN' ORDINANZA DEL COMUNE.

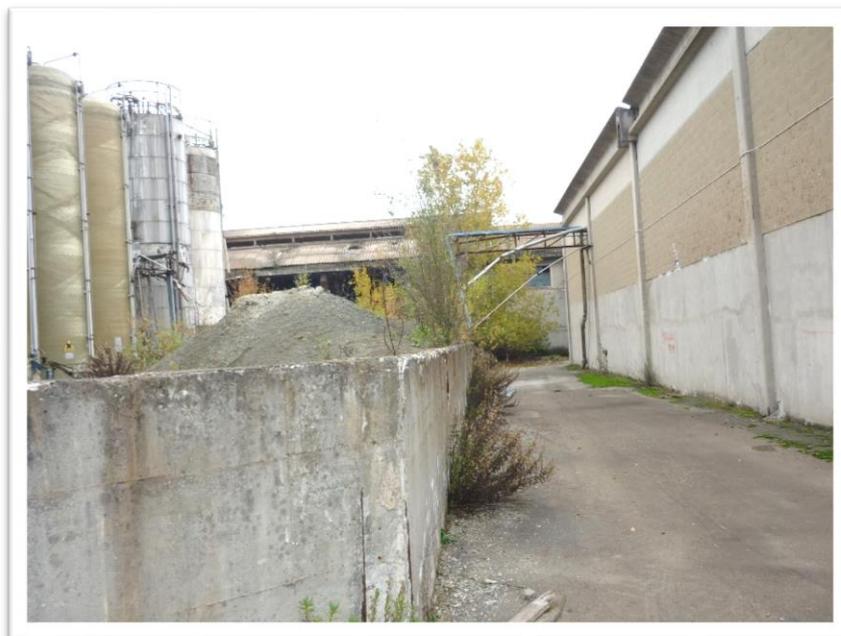
FOTOGRAMMA N. 12 - IL CONTENUTO DELLA FOTO E' UN PARADIGMA DELLE PROBLEMATICHE CHE AFFLIGGONO IL COMPLESSO. IN PRIMO PIANO SONO VISIBILI RESIDUI DI MATERIALE INERTE MENTRE SULLA SINISTRA, PER CHI OSSERVA, SONO POSIZIONATI ALCUNI SILOS IN VETRO RESINA IL CUI CONTENUTO E' STATO **DICHIARATO CANCEROGENO** (RISCHIO HP7) DAL LABORATORIO **VICO** NELL' ANNO 2017..

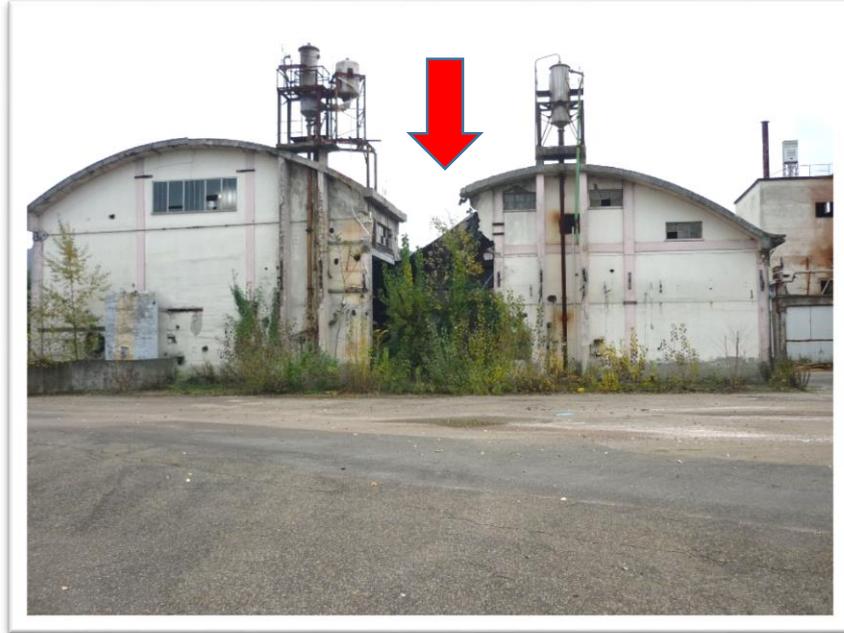
FOTOGRAMMA N. 13 - ASSE DI RIPRESA NORD-SUD.  
L' IMMAGINE RAFFIGURA DUE EDIFICI LE CUI  
CARATTERISTICHE DENUNCIANO TUTTA LA VETUSTA'  
CHE INCOMBE . UNA PARTE DEL TETTO DI UNO DI ESSI  
E' ADDIRITTURA CROLLATA

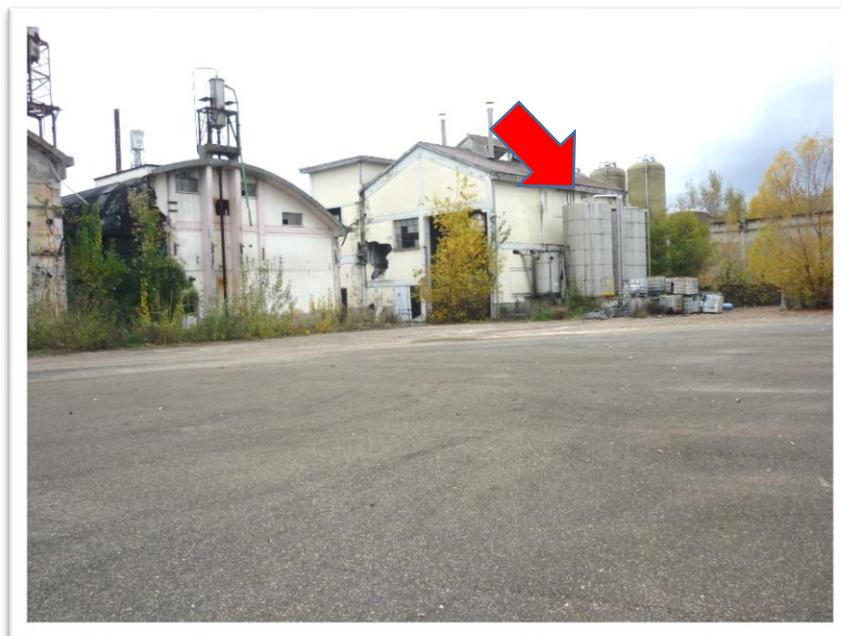
FOTOGRAMMA N. 15 - COME SOPRA MA CON INQUADRATURA VARIATA VERSO DESTRA. ALTRI SILOS DA BONIFICARE E SMALTIRE SECONDO LE PRECISE NORME VIGENTI. IN PRIMO PIANO E' POSSIBILE OSSERVARE IL PIAZZALE AL DI SOTTO DEL QUALE, STANDO ALLE INFORMAZIONI ASSUNTE, SI TROVEREBBERO RIFIUTI PRODOTTI DURANTE LE LAVORAZIONI EFFETTUATE DALLA ICIESSE E/O SUBALPINA NEL CORSO DEGLI ANNI.

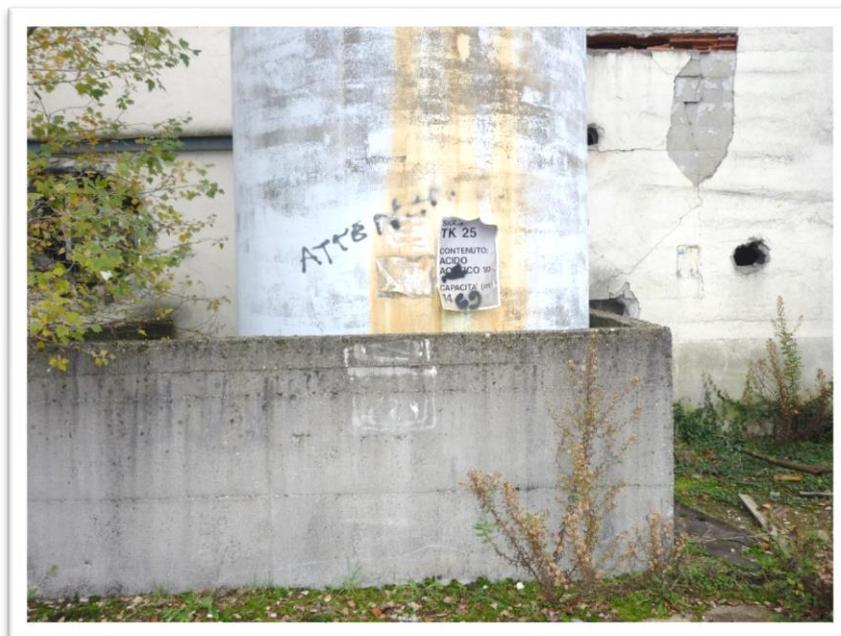
FOTOGRAMMA N. 16 - LA DICITURA DEL CARTELLO  
(CONTENUTO ACIDO TK25) NON TOLLERA CONGETTURE.  
PER OGNI SILOS DEVONO ESSERE PREVISTI  
SPECIFICI PROCEDIMENTI DI BONIFICA CHE, SI  
PRESUME, RICHIEDERANNO ALTI COSTI.

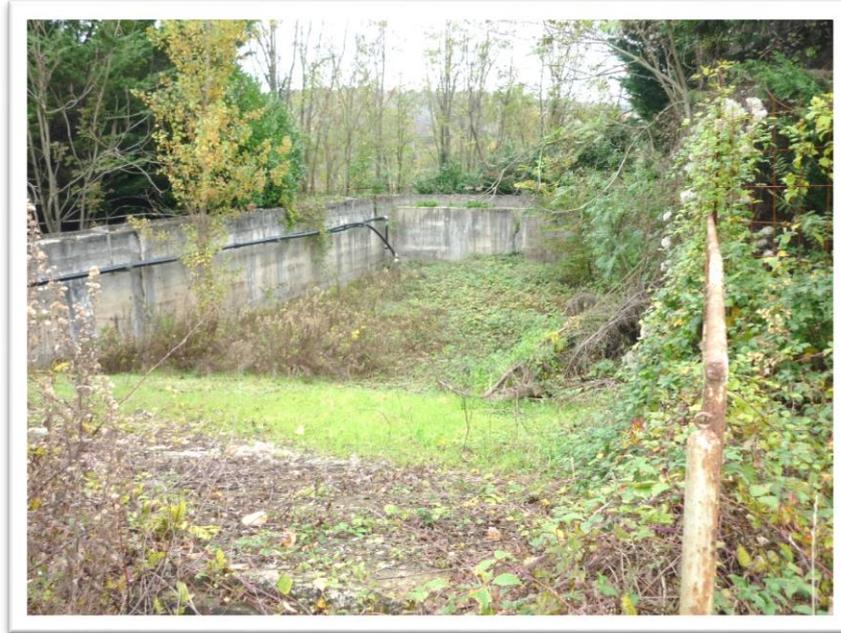
FOTOGRAMMA N. 17 - LATO EST DEL COMPLESSO  
PROSPICIENTE IL TORRENTE SCRIVIA. DALLE  
VERIFICHE TOPOGRAFICHE EFFETTUATE RISULTA CHE  
LA VASCA DI CEMENTO SORGE IN PARTE SU SUOLO  
DEMANIALE E PERTANTO DOVRA' ESSERE DEMOLITA.

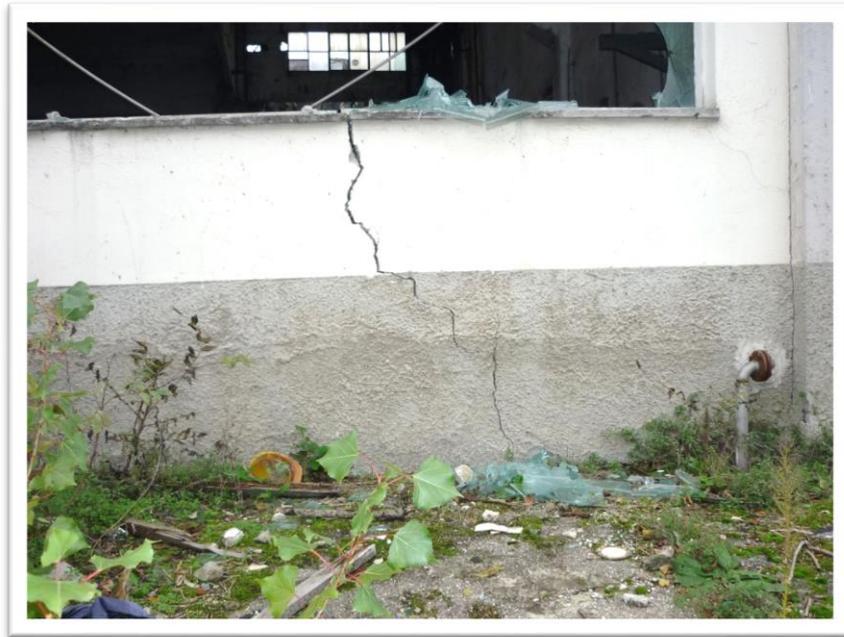
FOTOGRAMMA N. 18- SULLA PARETE DI UNO DEGLI EDIFICI CHE SORGONO SUL LATO EST DELL' EX STABILIMENTO E' STATA RILEVATA UNA PROFONDA FESSURAZIONE LE CUI CAUSE SONO DA ACCERTARE. PROBABILE UN CEDIMENTO DELLA STRUTTURA IN ELEVAZIONE.

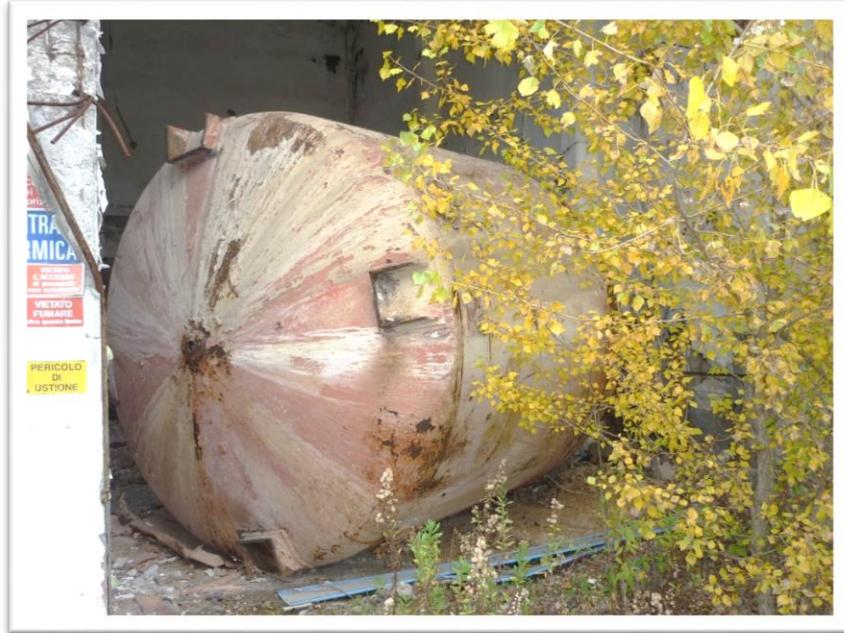
FOTOGRAMMA N. 20 - STANDO A QUANTO SCRITTO  
SUI CARTELLI AFFISSI SULLA MURATURA, SI PUO'  
PRESUMERE CHE IL SERBATOIO CONTENESSE GASOLIO.

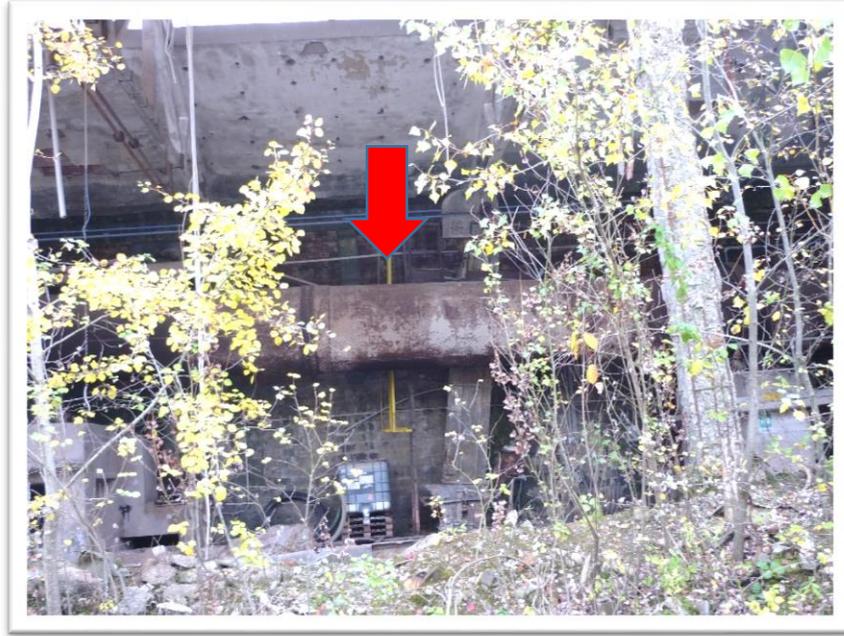
FOTOGRAMMA N. 22 - APPARE ARDUO PENSARE DI  
POTER RECUPERARE GLI EDIFICI SENZA COSTOSE OPERE  
DI SMALTIMENTO DEI MACCHINARI IVI PRESENTI .

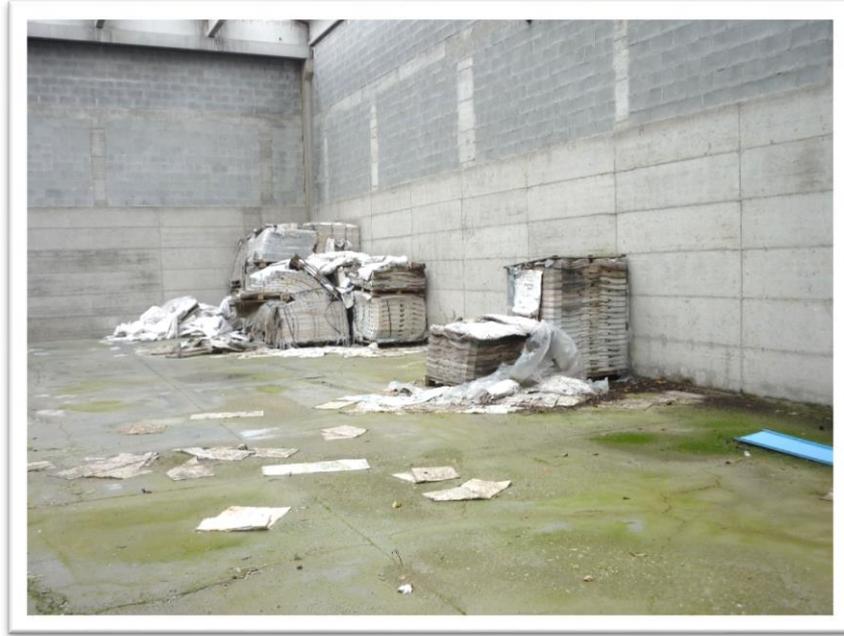
FOTOGRSAMMA N.23 - IN MOLTI CASI L' INTERNO DEI  
CAPANNONI E' RISULTATO INGOMBRO DI MATERIALE  
DI VARIO GENERE.

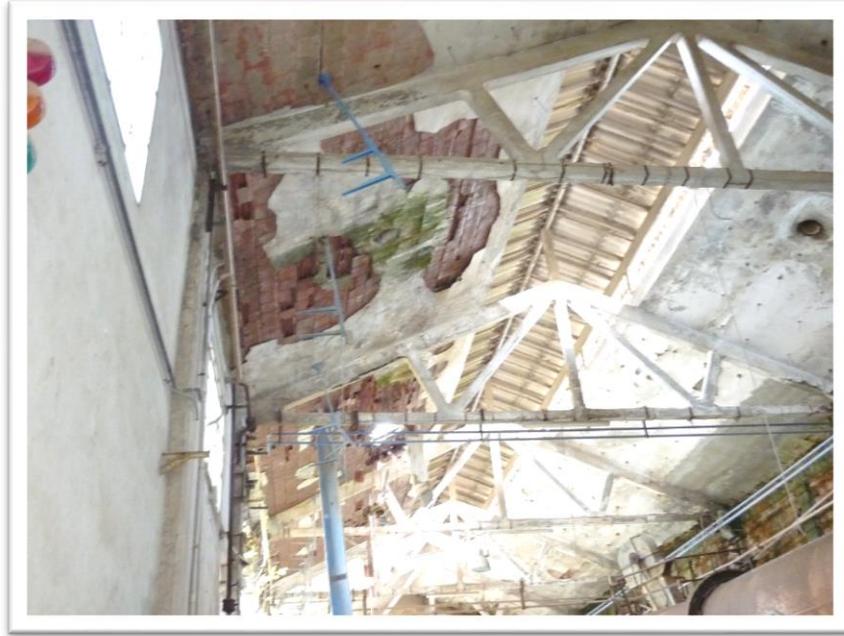
ESEMPIO N. 24 - ALTRO ESEMPIO DI EDIFICIO IL  
CUI RECUPERO SI PROSPETTA ANTI ECONOMICO.

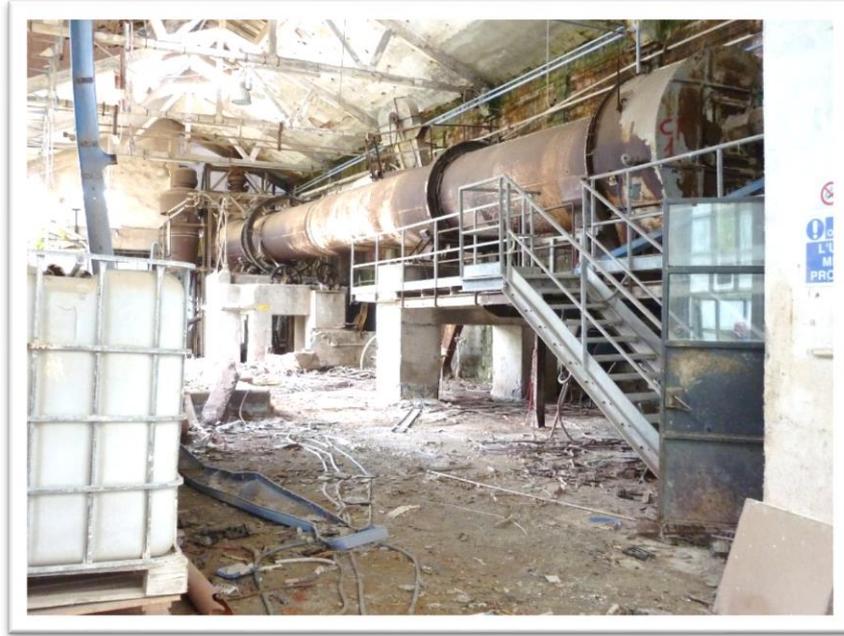
FOTOGRAMMA N. 25 - OVVIO CHE LA PRESENZA DI INGOMBRANTI MACCHINARI RAPPRESENTA UN GRAVAME ULTERIORE PER UN POTENZIALE AGGIUDICATARIO (CHE POTREBBE MANIFESTARE INTERESSE SOLO CON OFFERTE MOLTO BASSE)

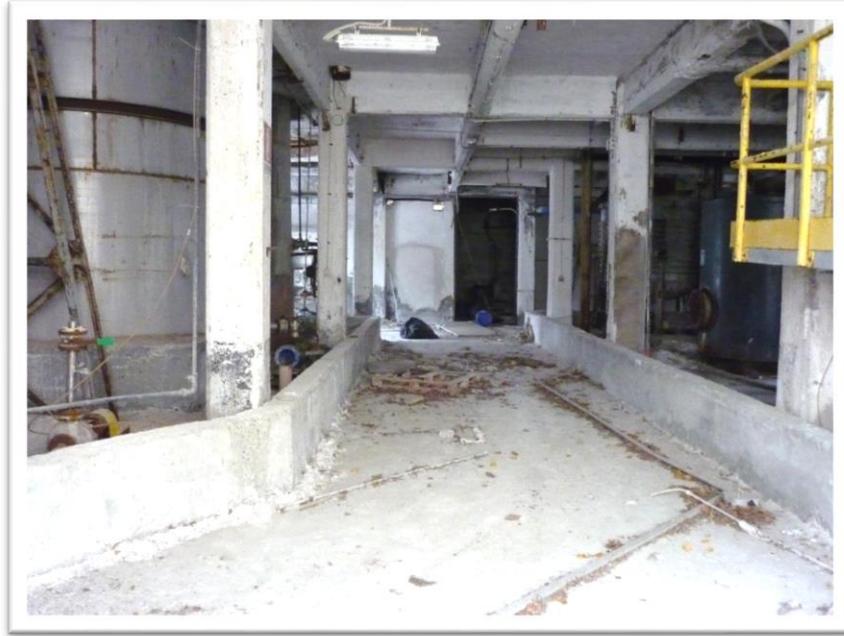
FOTOGRAMMA N. 26 - ALTRO ESEMPIO DI QUANTO SARA' COSTOSO RECUPERARE I CAPANNONI CHE SONO STATI PROGETTATI E REALIZZATI PER SPECIFICHE LOGICHE DEL TUTTO SUPERATE.

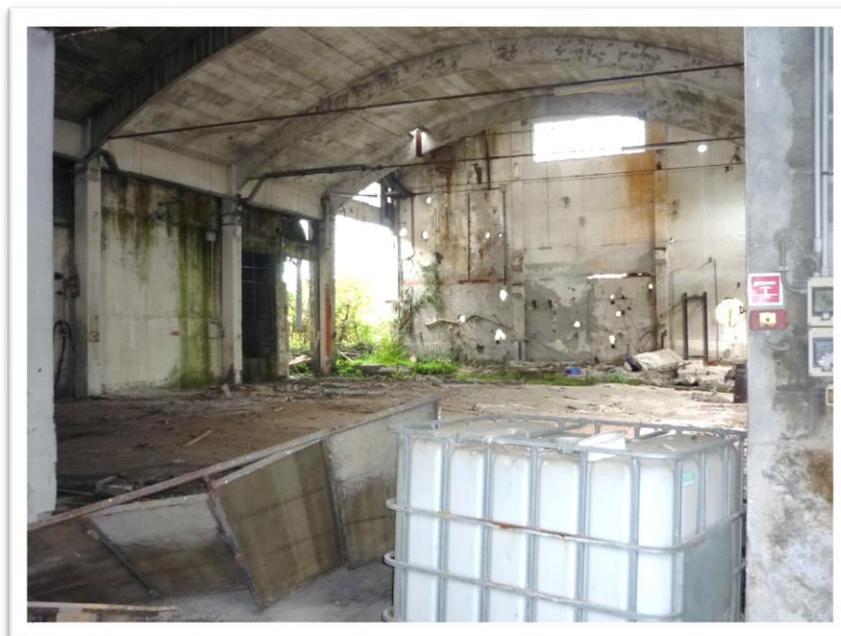
FOTOGRAMMA N. 28 - INTERNO DI UN' ALTRO EDIFICIO. LA COPERTURA INDICA CHE SI TRATTA DI UN FABBRICATO RISALENTE AGLI ANNI '60 E QUINDI NON RISPONDENTE ALL' ATTUALE NORMATIVA ANTISISMICA.

La Regione Piemonte ha dapprima eseguito una nuova classificazione dei Comuni sismici con la D. G. R. n. 11-13058 del 19 gennaio 2010, in seguito aggiornata con la D. G. R. n. 4-3084 del 12 dicembre 2011, con la quale sono state altresì aggiornate le procedure di controllo e di gestione delle attività urbanistico-edilizie ai fini della prevenzione del rischio sismico.

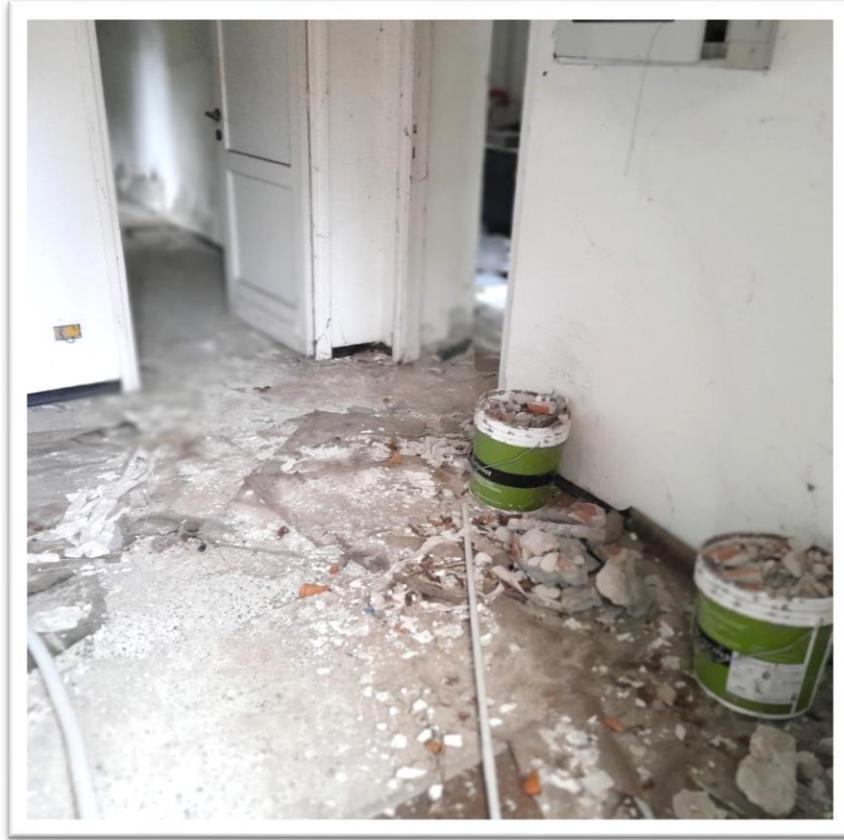
FOTOGRAMMA N. 30 - CALCINACCI ALL' INTERNO  
DELLA PALAZZINA CHE OSPITAVA GLI UFFICI

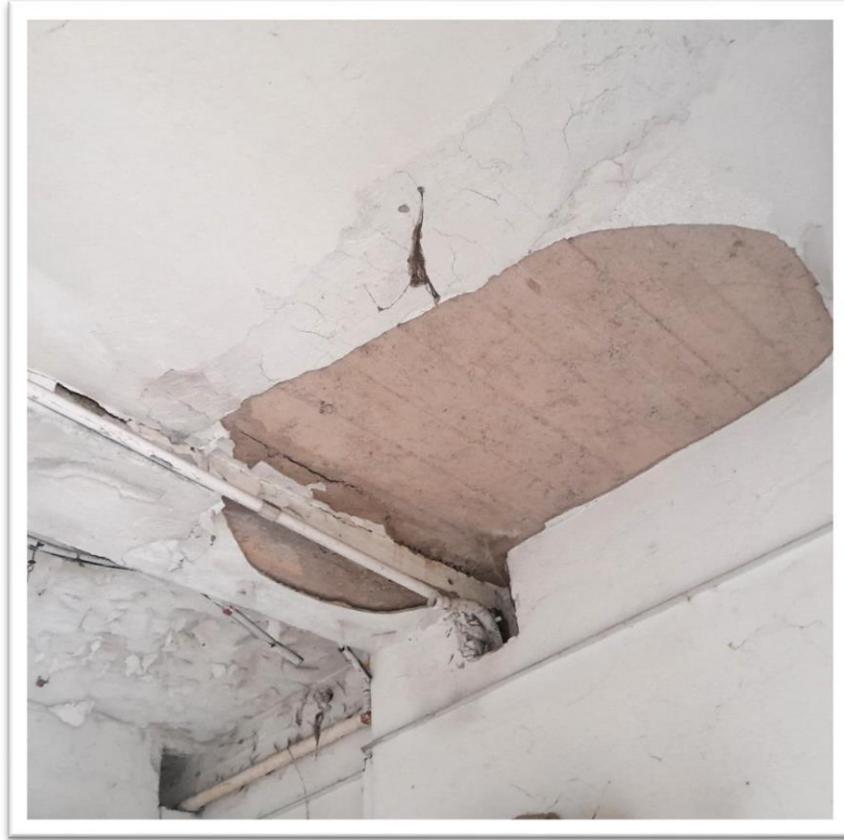
FOTOGRAMMA N . 31 - IBIDEM. LE INFILTRAZIONI DI  
ACQUA PIOVANA HANNO FORTEMENTE INCISO SULLA  
CONSERVAZIONE DEGLI INTERNI.

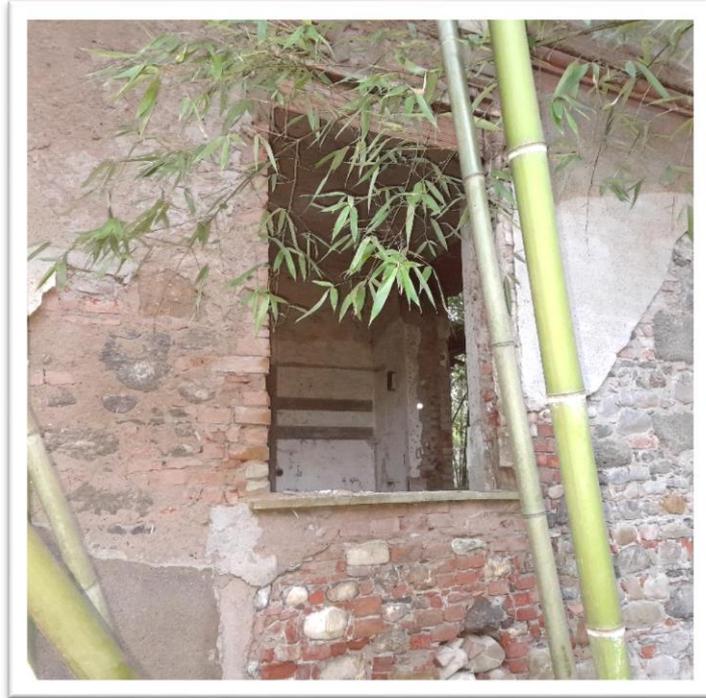
FOTOGRAMMA N. 42 - LA PRESUMIBILE ASSENZA DI FONDAZIONI LASCIA INTENDERE CHE GLI ALGORITMI DA IMPLEMENTARE IN RELAZIONE ALLE VERIFICHE SISMICHE DARANNO RISULTATI NEGATIVI.

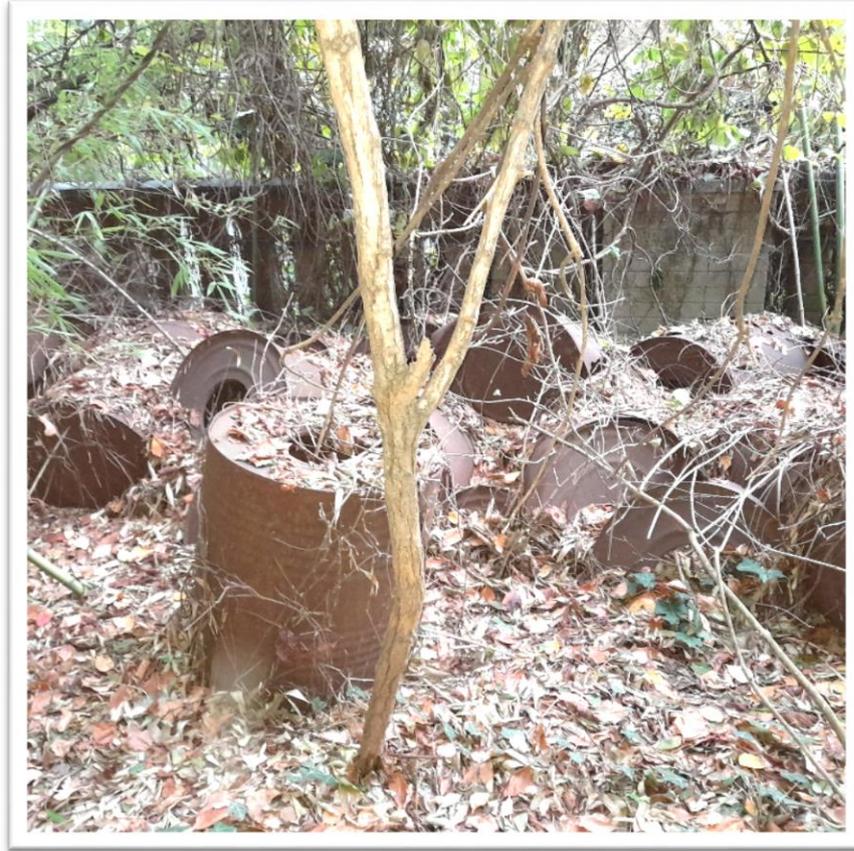
FOROGRAMMA N. 43 - RILEVATA, NEL GIARDINO, LA  
PRESENZA DI VECCHI BIDONI ARRUGGINITI DI  
ORIGINE INCERTA.

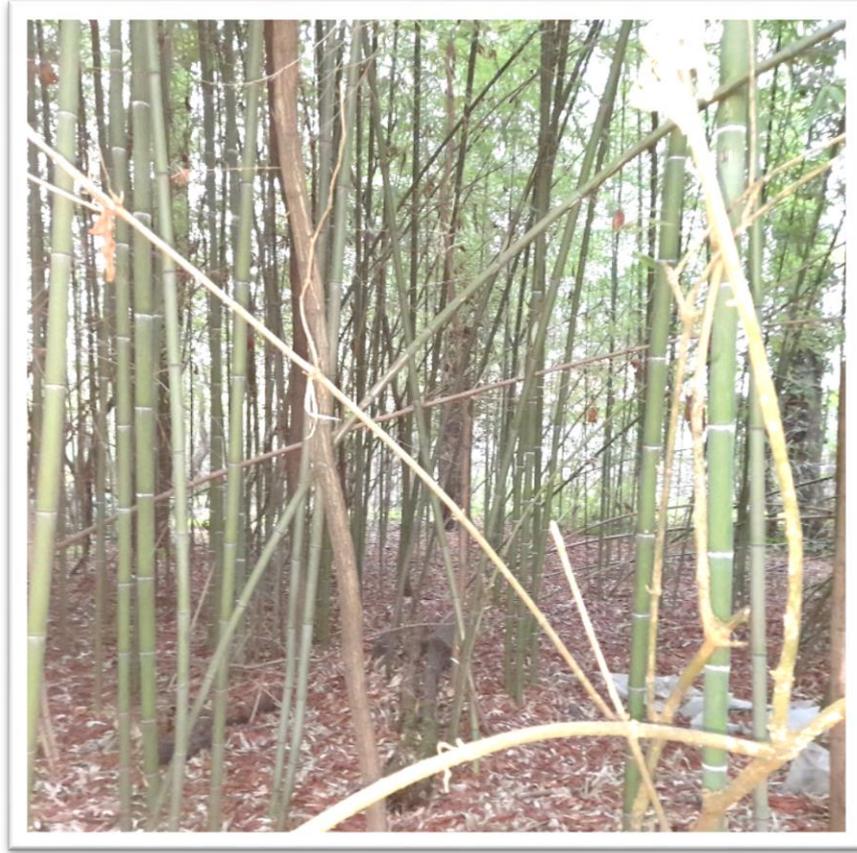
FOTOGRAMMA N. 44 - ORMAI LA VEGETAZIONE RENDE  
QUASI IMPOSSIBILE AVVICINARSI ALL' EDIFICIO.

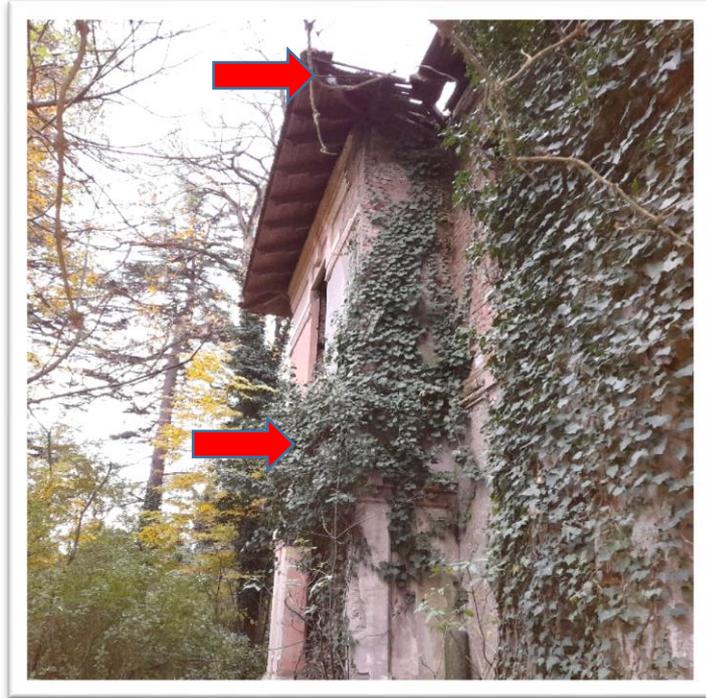
FOTOGRAMMA N. 50 - IL FOTOGRAMMA MOSTRA UNA FACCIATA INVASA DALLA VEGETAZIONE E PORZIONI DI TETTO CROLLATO.
