**ALL.9 – DOSSIER FOTOGRAFICO**

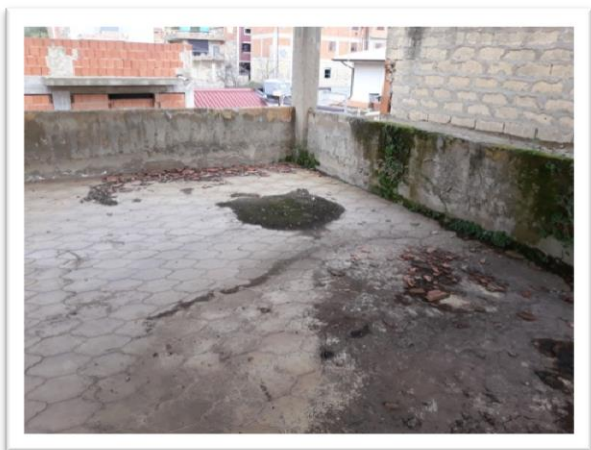
**Foto 1:** Avvallamenti e pavimentazione divelta.

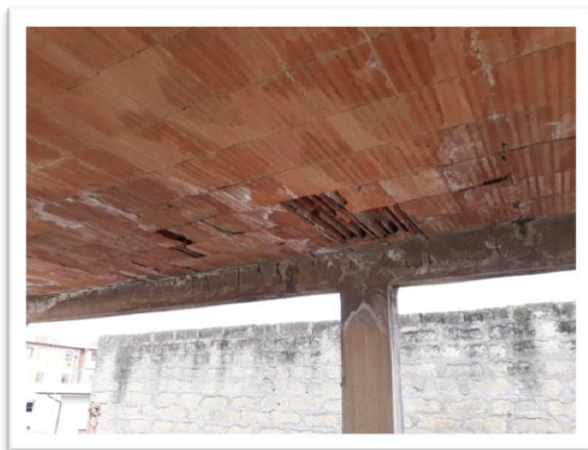
**Foto 2:** Macchie biancastre e pignatte rotte.

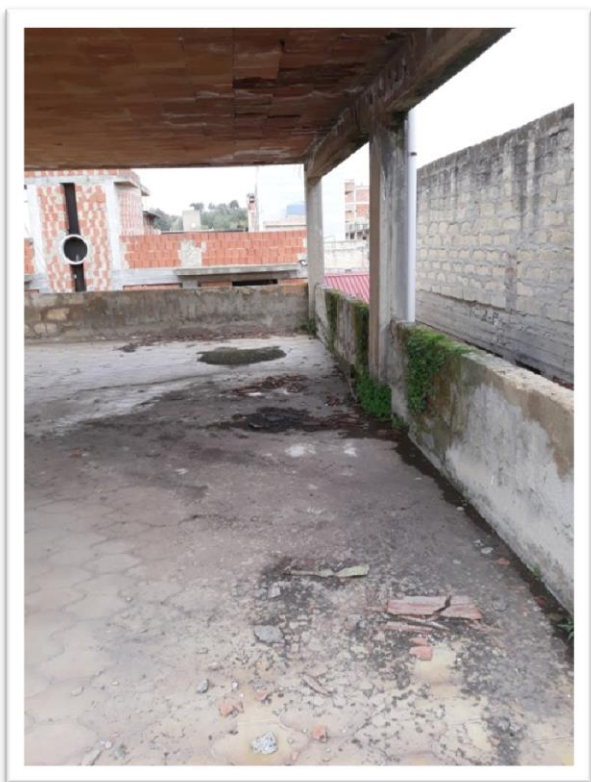
**Foto 3:** Vista sulla pavimentazione della terrazza.

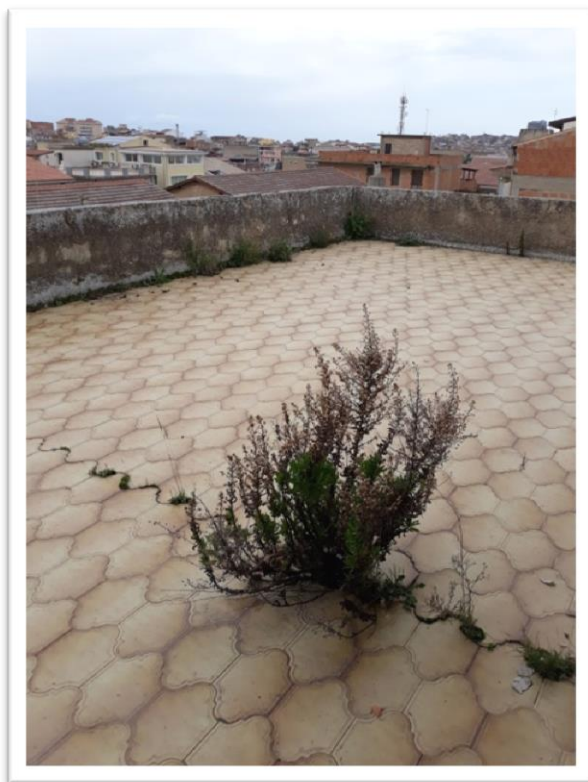
**Foto 4:** Particolare terrazza con vegetazione spontanea. Punti in cui si insinua l'acqua.

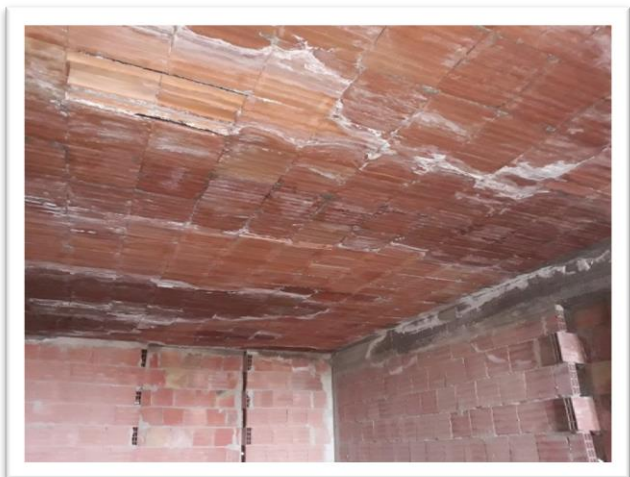
**Foto 1:** *Macchie biancastre*

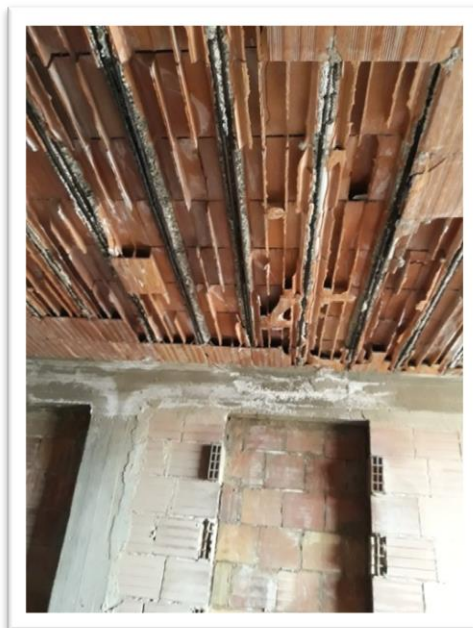
**Foto 2:** *Solaio di copertura del piano secondo con i ferri scoperti e arrugginiti.*

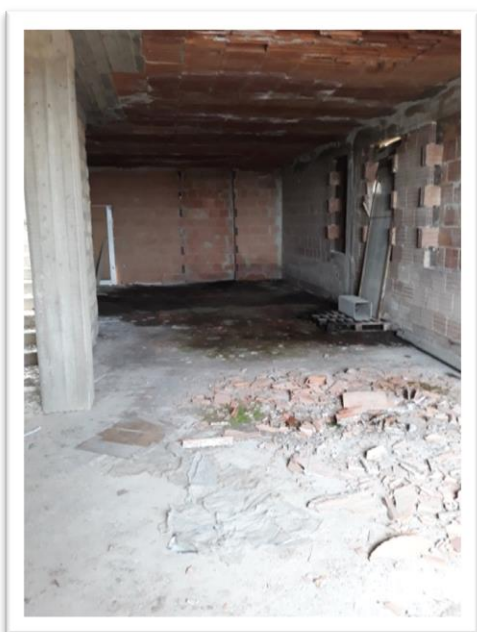
**Foto 3:** *Macchia scura sul piano di calpestio in fondo al vano che denuncia la presenza di acqua.*

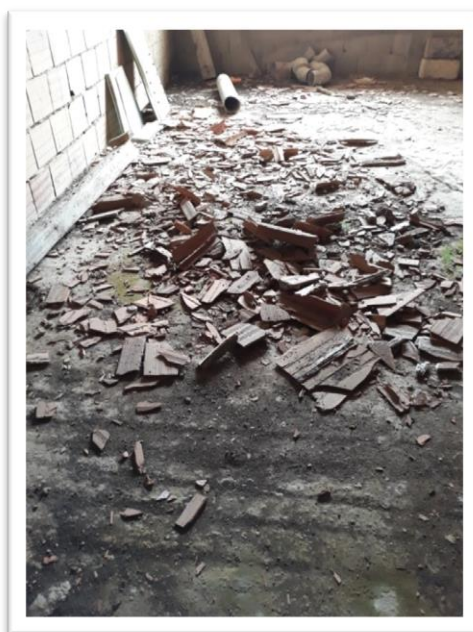
**Foto 4:** *Cumulo di pignatte rotte.*

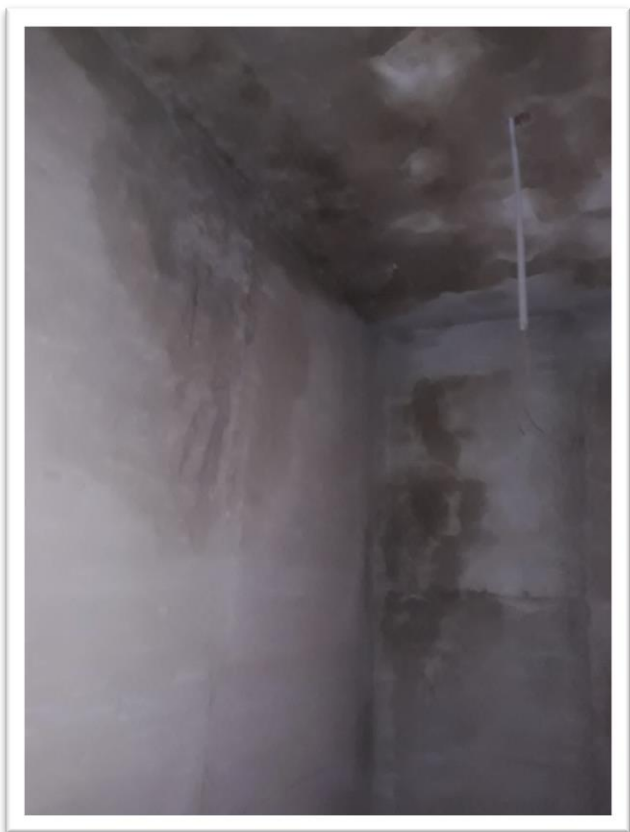
**Foto 1:** *Tracce di acqua sul solaio di copertura e lungo la parte divisoria ed esterna.*

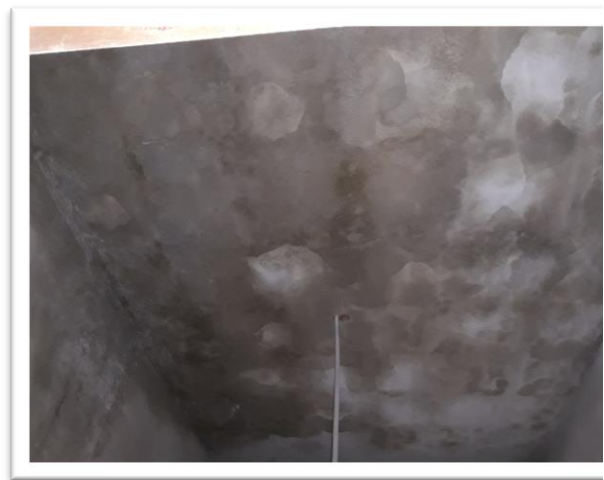
**Foto 2:** *Tracce di acqua.*

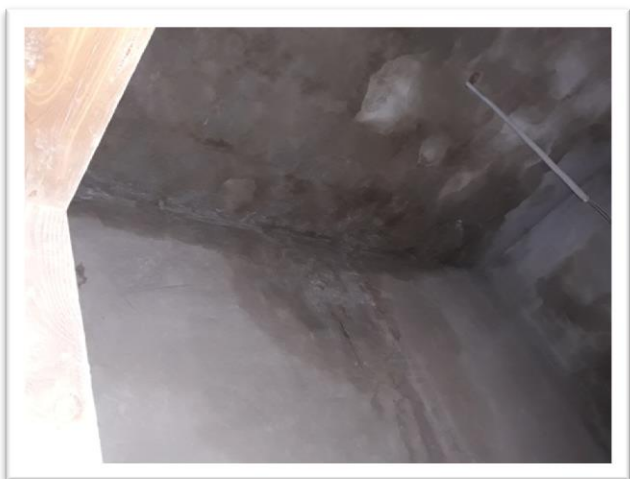
**Foto 3:** *Tracce di acqua.*
