**TRIBUNALE DI CREMONA
UFFICIO DELLE ESECUZIONI IMMOBILIARI**

RGE n° 155/2023
Dott. Avv. Nunzia Corini

RELAZIONE DI STIMA

Relativo all'immobile residenziale sito nel comune di Pescarolo Ed Uniti (CR) in Via Carducci n° 3-5.

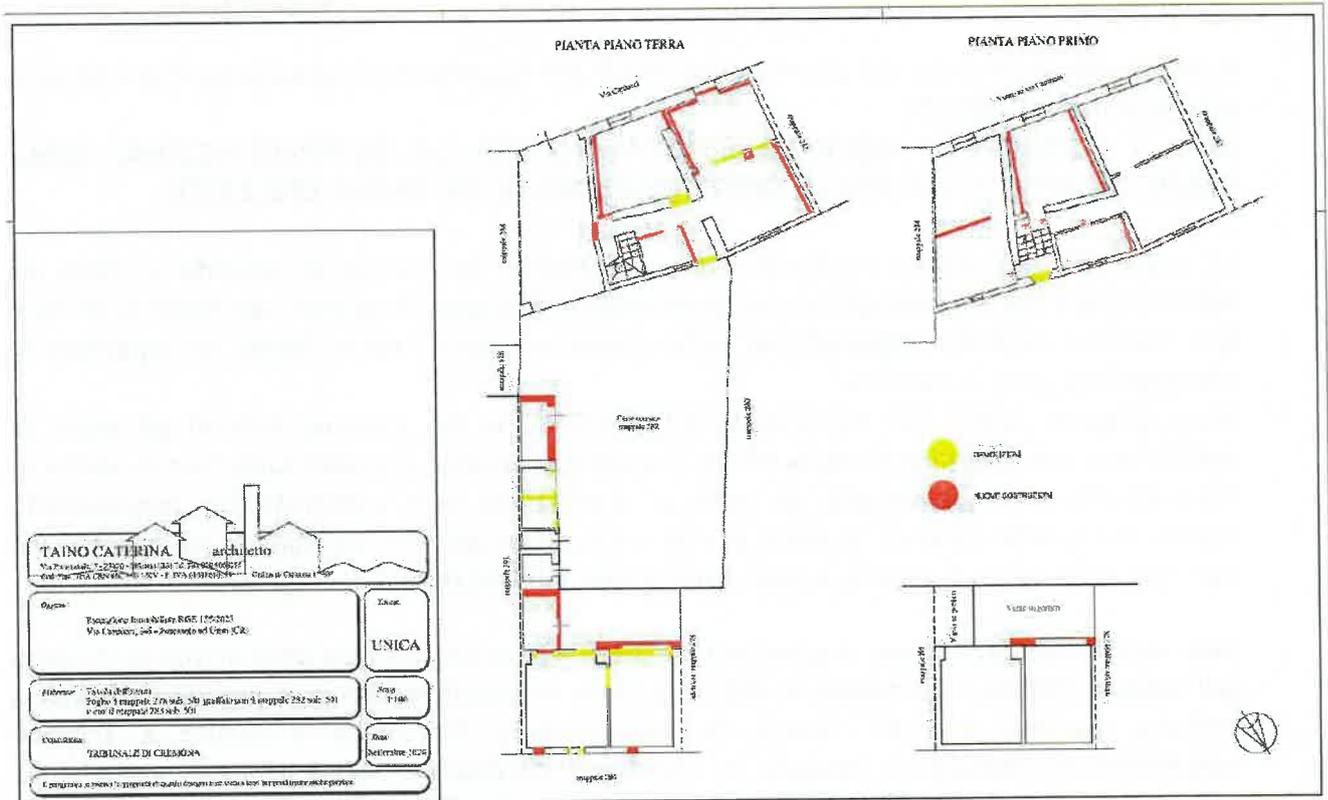
TAVOLA DIFFORMITA' RILEVATE

Risultano abusi sulle parti esterne per ampliamento dei piccoli rustici posti sul cortile comune e costruzione di un nuovo bagno al di sotto dei portici dei rustici posti frontalmente all'abitazione sul fondo al cortile comune. L'ampliamento effettuato sui rustici collocati sulle parti comuni infatti non è stato fatto oggetto di richiesta presso gli uffici tecnici competenti, e da confronto con il tecnico comunale si rileva che lo stesso non è sanabile mediante pratica edilizia in sanatoria. Essendo gli immobili identificati da PGT in area consolidata, non sono ammessi ampliamenti di superficie coperta e di volume, oltre alla loro identificazione su area comune, pertanto l'ampliamento risulta da demolire.

Nel rustico accessorio posto in fondo al cortile risulta inoltre essere stato edificato un servizio igienico al di sotto del portico, attraverso il tamponamento di una parte dello stesso con posa di sanitari ed impiantistica elettrica ed idraulica.

Dal confronto con l'ufficio tecnico si evince che tali opere possono venire sanate mediante una SCIA in sanatoria con oblazione calcolata sull'aumento della classe tipologica di cui al D.M. 10.05.1977 (determinazione del Costo di Costruzione) dalla quale si evince che la percentuale del Costo di Costruzione per la determinazione del contributo afferente la concessione edilizia in sanatoria, a seguito delle opere realizzate in assenza di atto autorizzativo, vi è un aumento della Classe dell'edificio pari alla Categoria VIII (ottava) per un contributo del 6% del valore del Computo metrico. Il valore così ricavato viene raddoppiato a fine di ricavare il valore finale dell'oblazione.

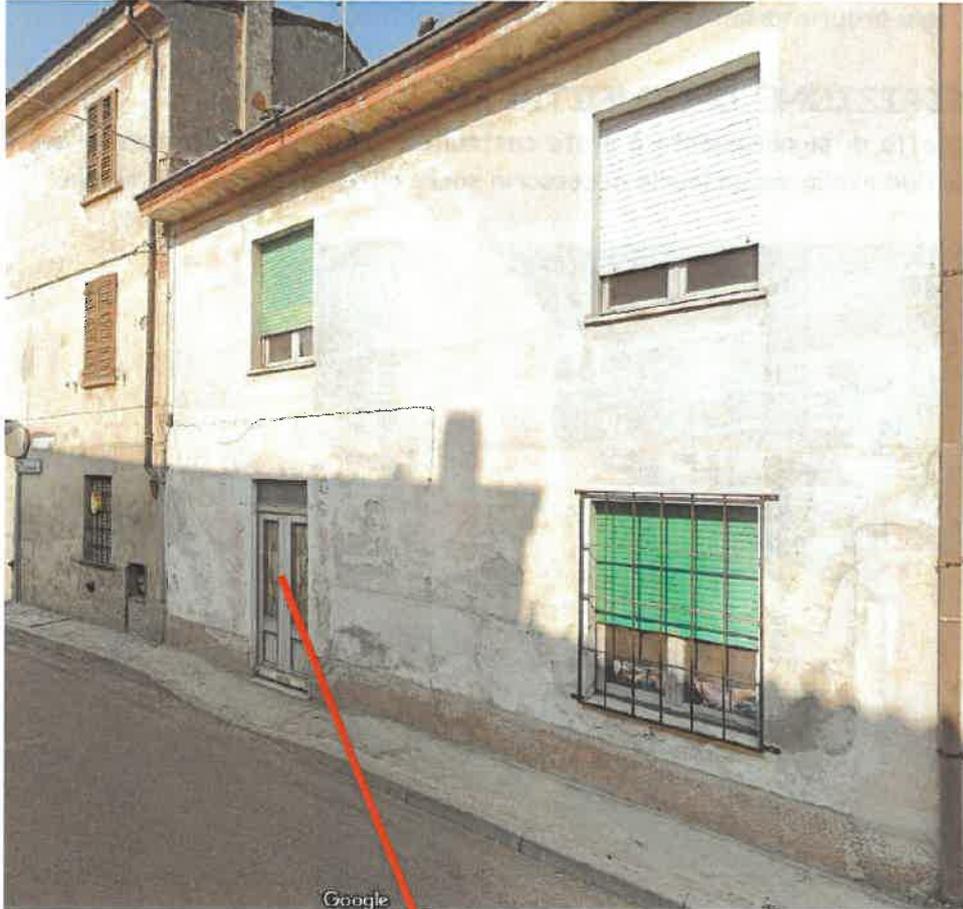
ACCESSO PEDONALE TAMPONATO
INTERAMENTE DA MURATURA

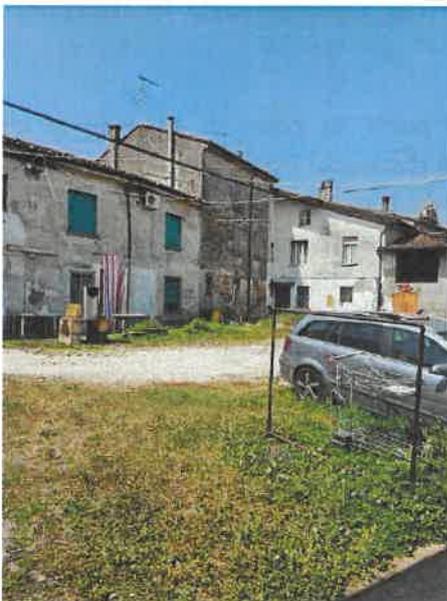
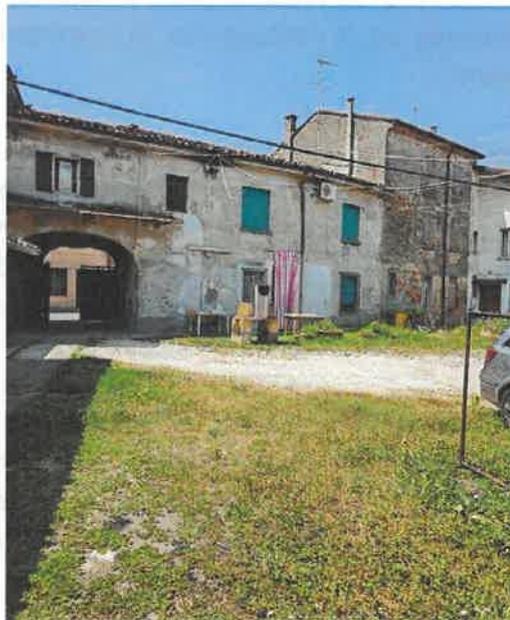
Il cortile comune risulta in cattivo stato manutentivo, con presenza di oggetti abbandonati sul suolo.

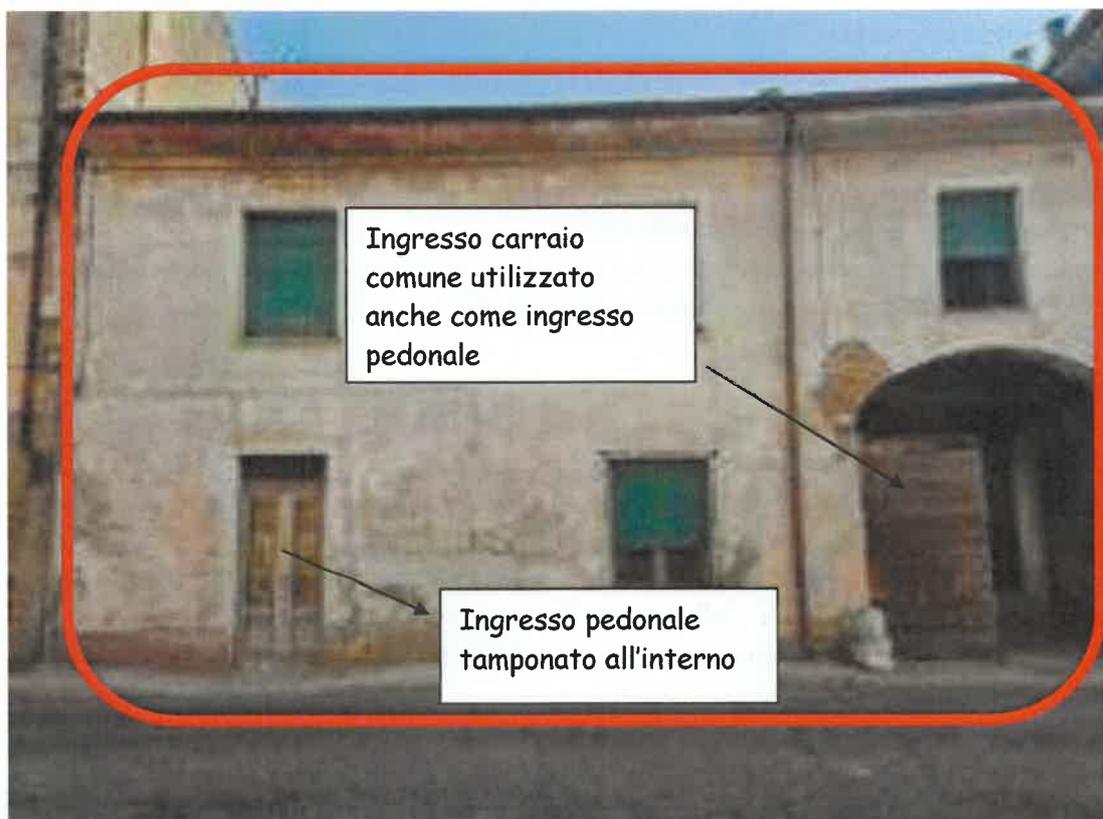
Prospetto dell'abitazione su due livelli e dell'androne comune.
