# DOCUMENTAZIONE FOTOGRAFICA

PROCEDURA ESPROPRIATIVA  
N.197/2021

BARCLAYS BANK IRELAND PLC  
c/  
Scannapieco Luca e Scarpa Anna

Unità immobiliare pignorata in Mercato San Severino,  
fraz. Sant'Eustachio, alla Via Angrisani n.29/1

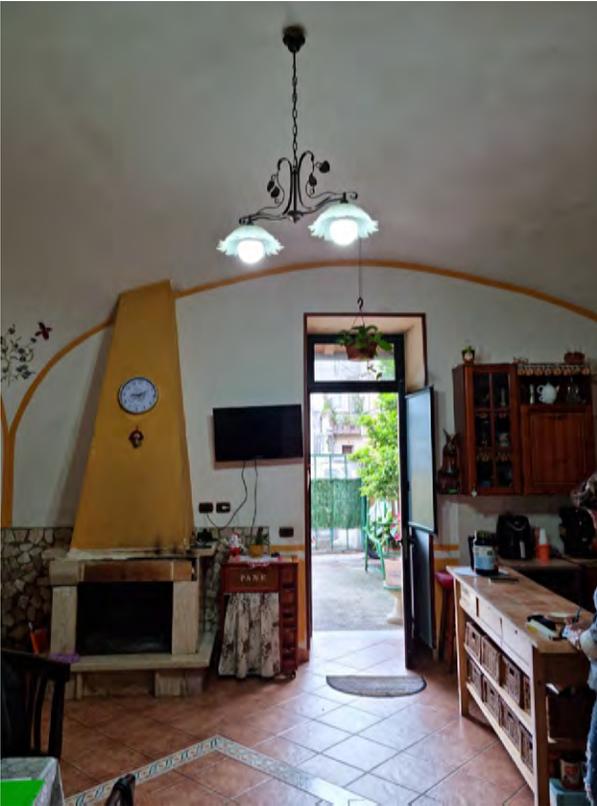
Foto 1 – Ingresso al bene staggito

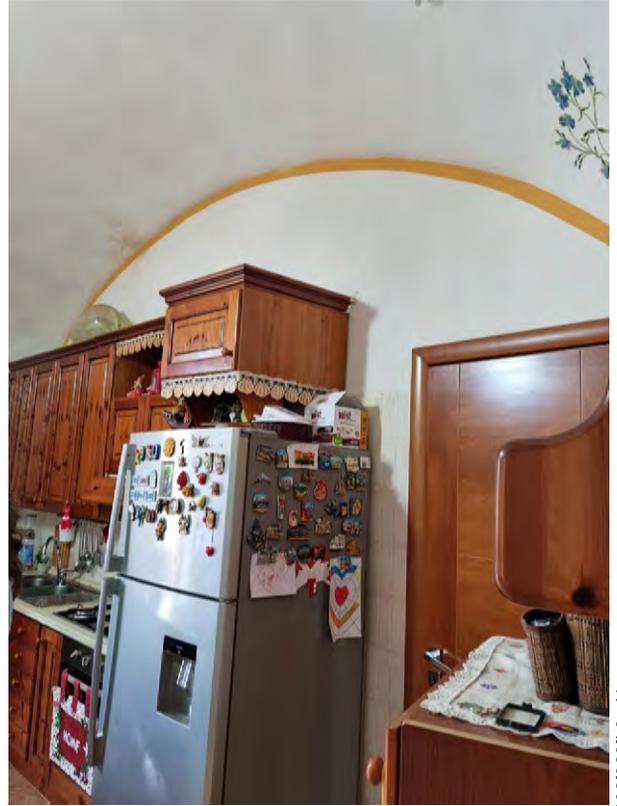
Foto 2 – Cucina

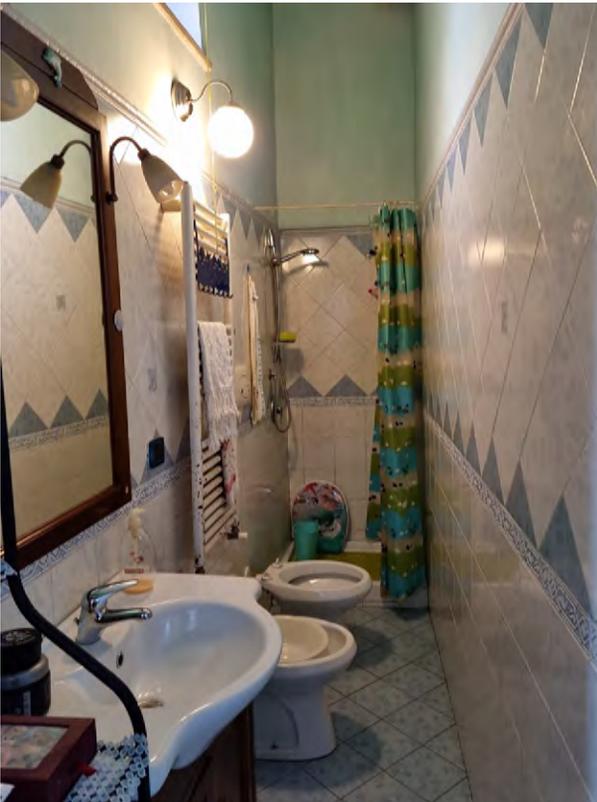
Foto 3 – Bagno

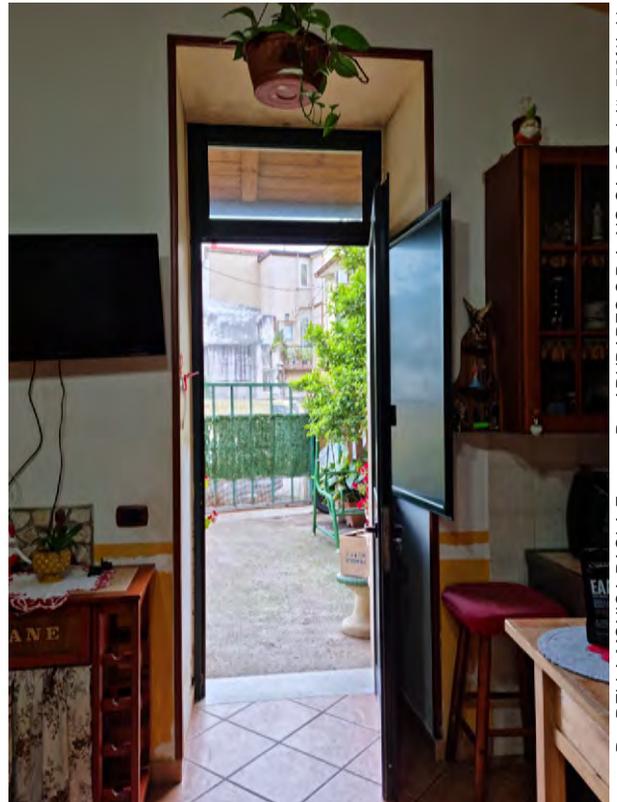
Foto 4 – Dettaglio infisso porta di  
accesso dalla corte

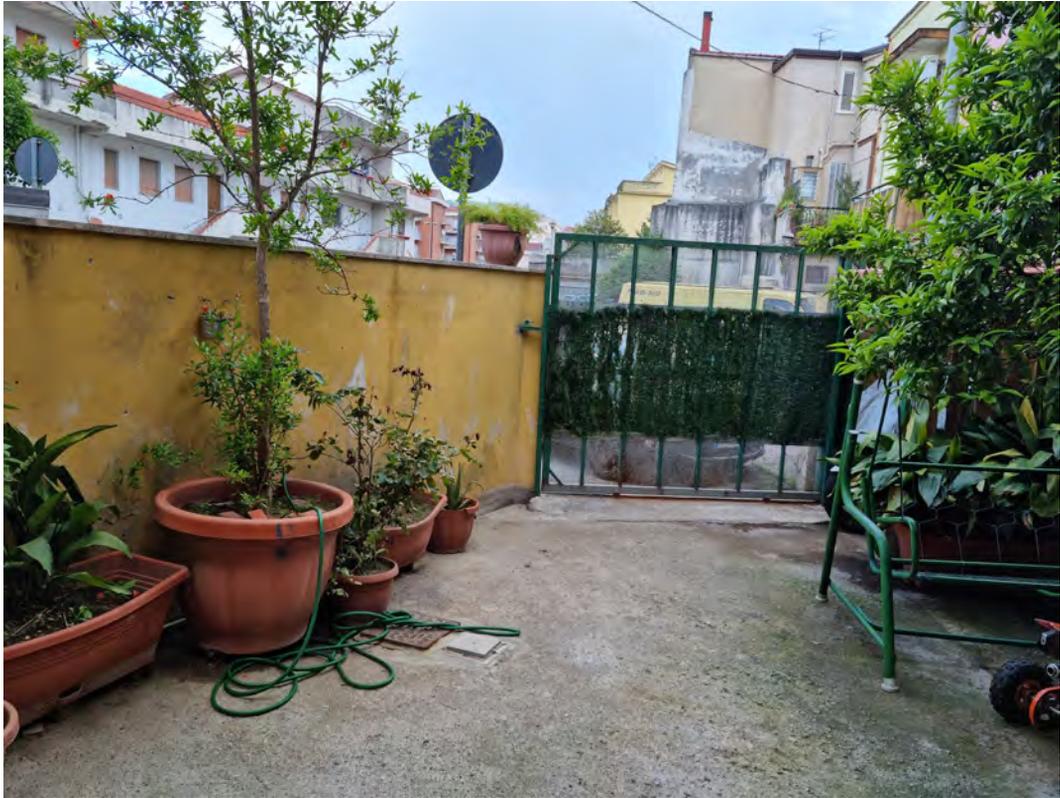
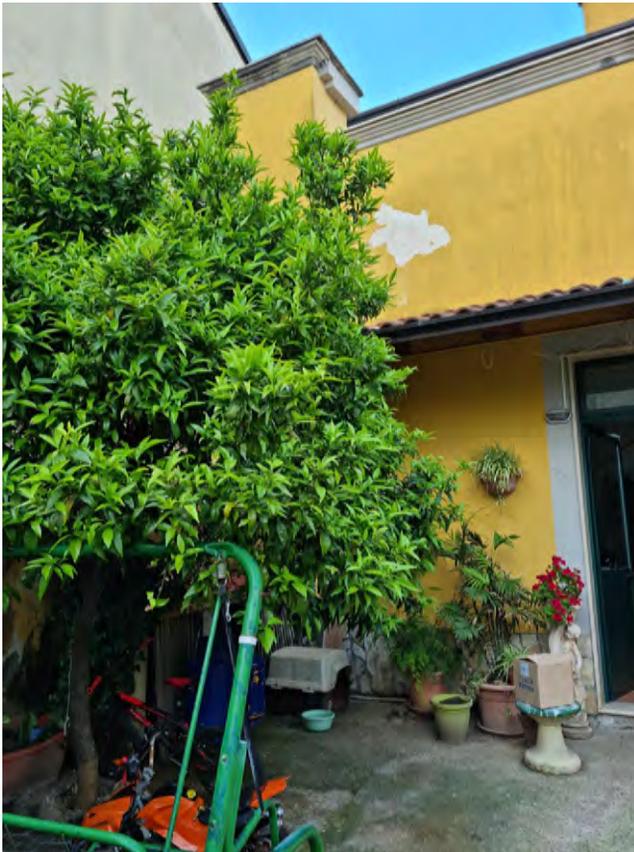
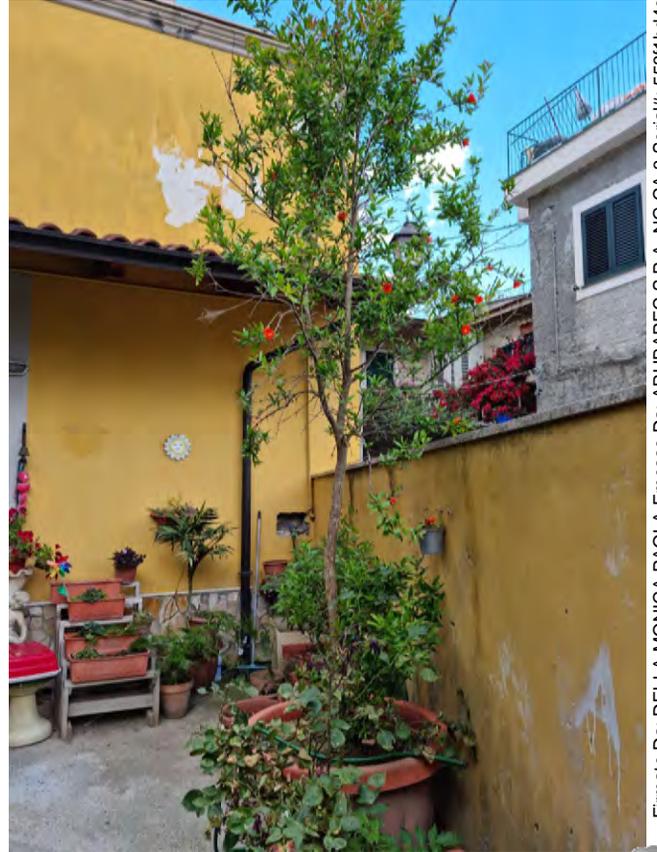
Foto 5, 6 e 7 – Corte pertinenziale al bene staggito

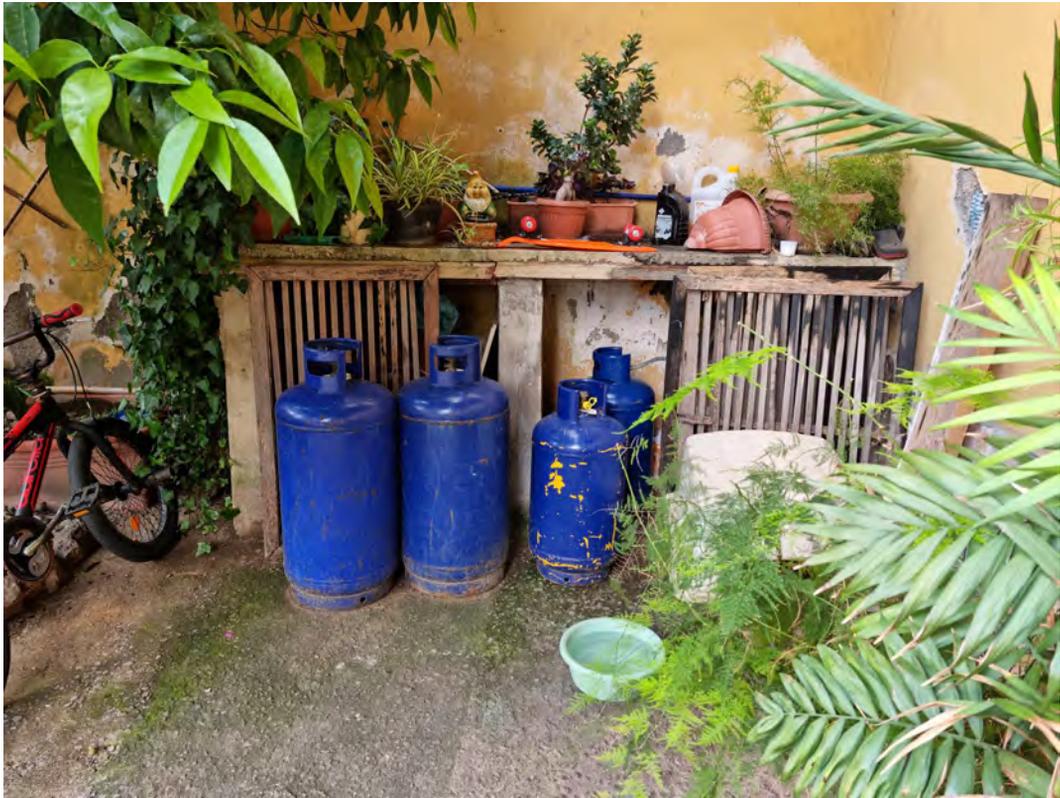
Foto 8 – Bombole che alimentano la caldaia

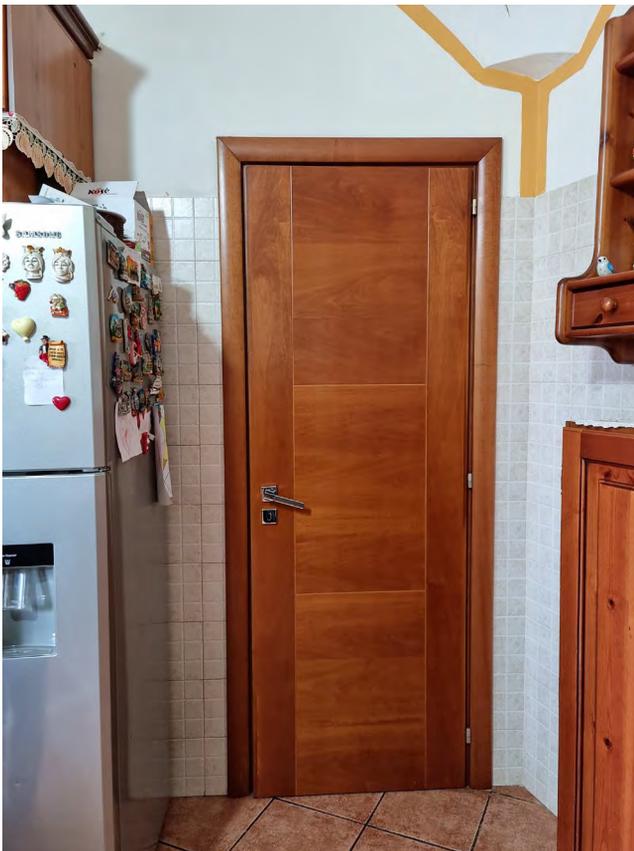
Foto 9 – Particolare infisso porta

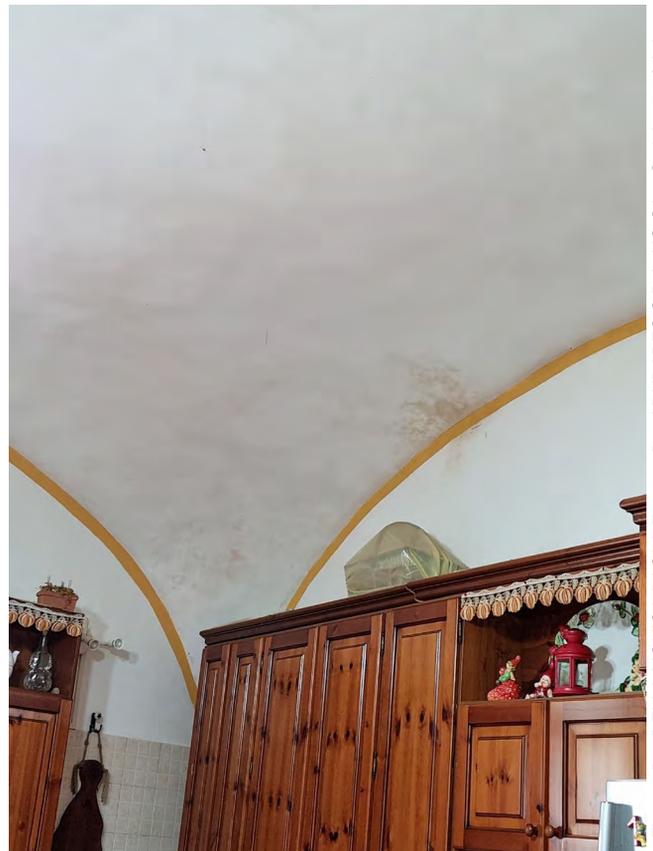
Foto 10 – Particolare volta
