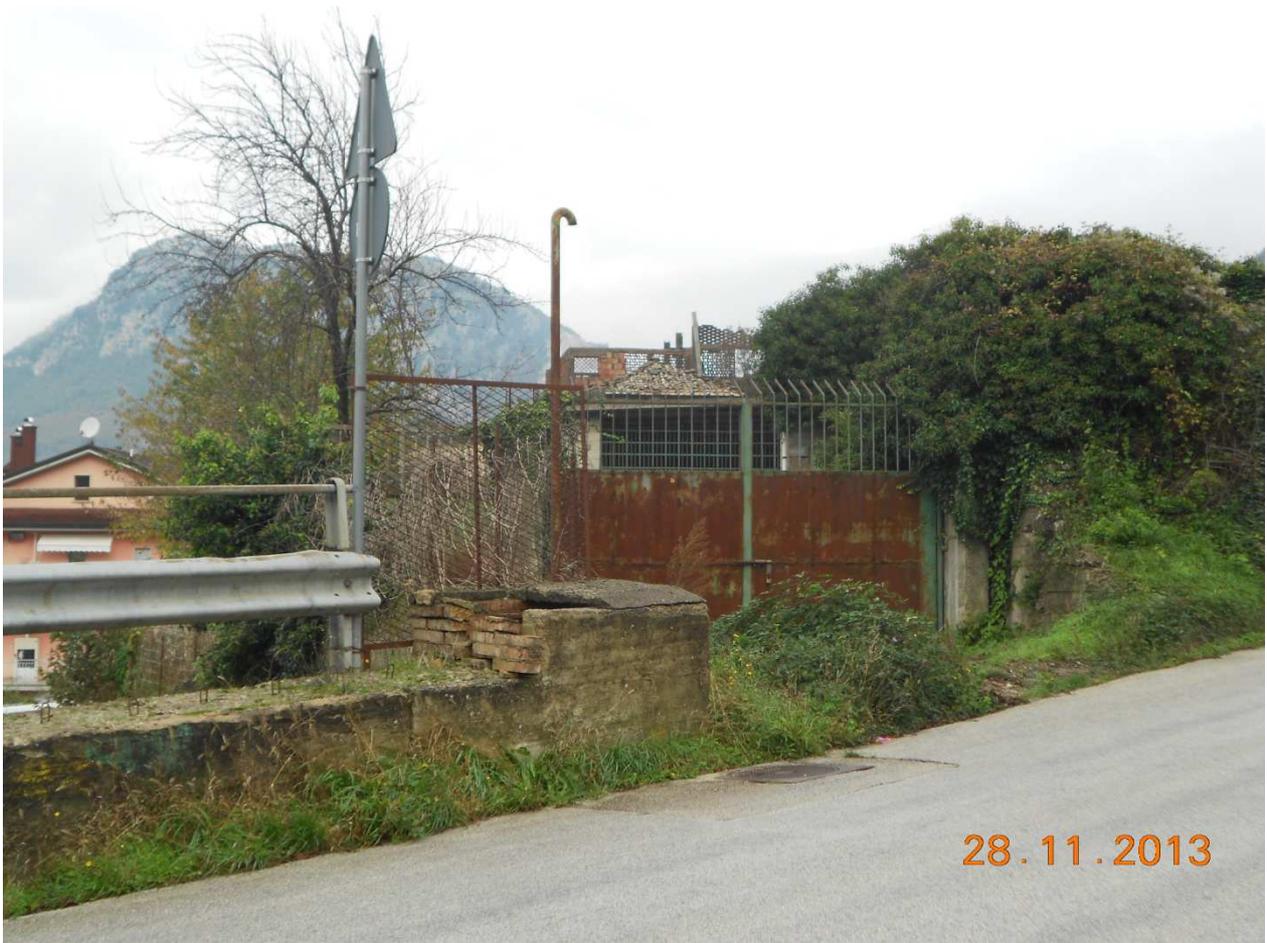
fig.23: IMMOBILI C-5 C-6 – accesso dalla S.P. n.5 (beni interni rispetto alla pubblica via).

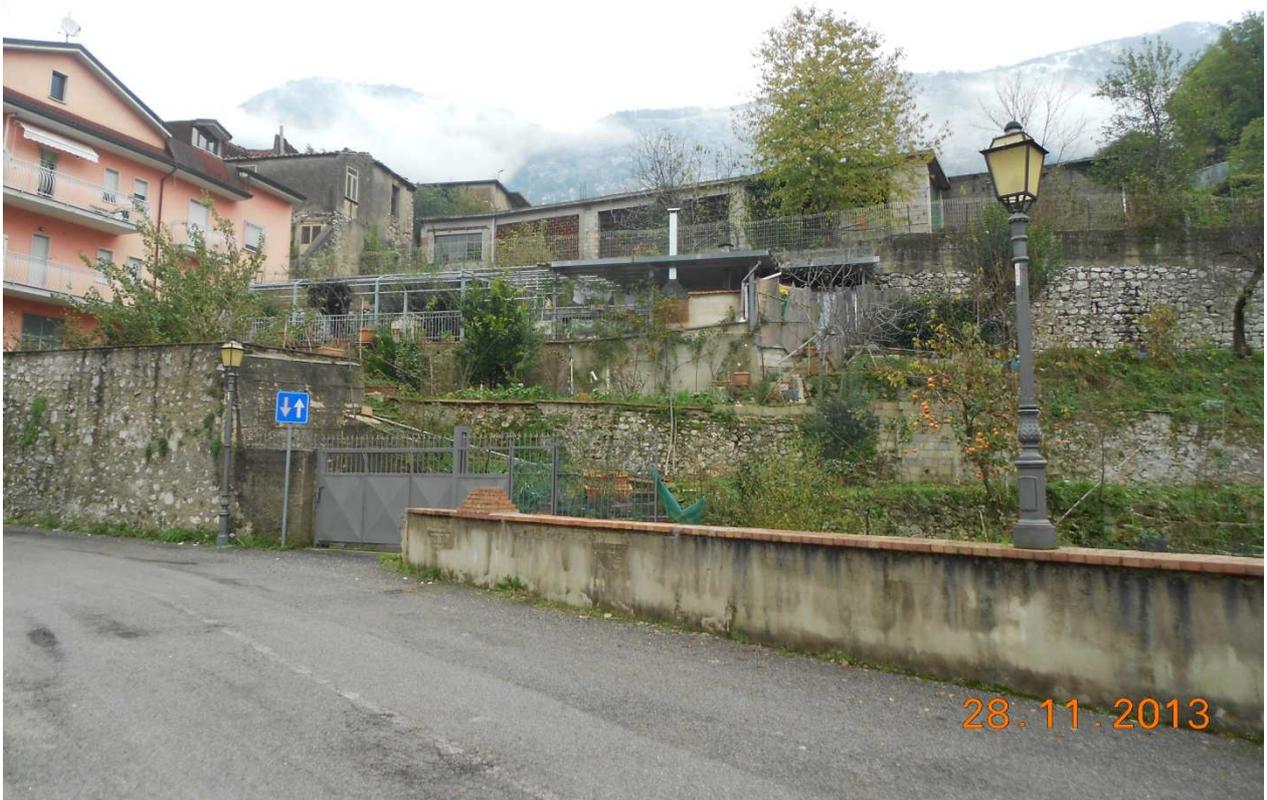
fig.24: IMMOBILI C-5 C-6 – vista di parte del vetusto fabbricato dalla sottostante via Cacciata (dalla quale non c'è accesso).

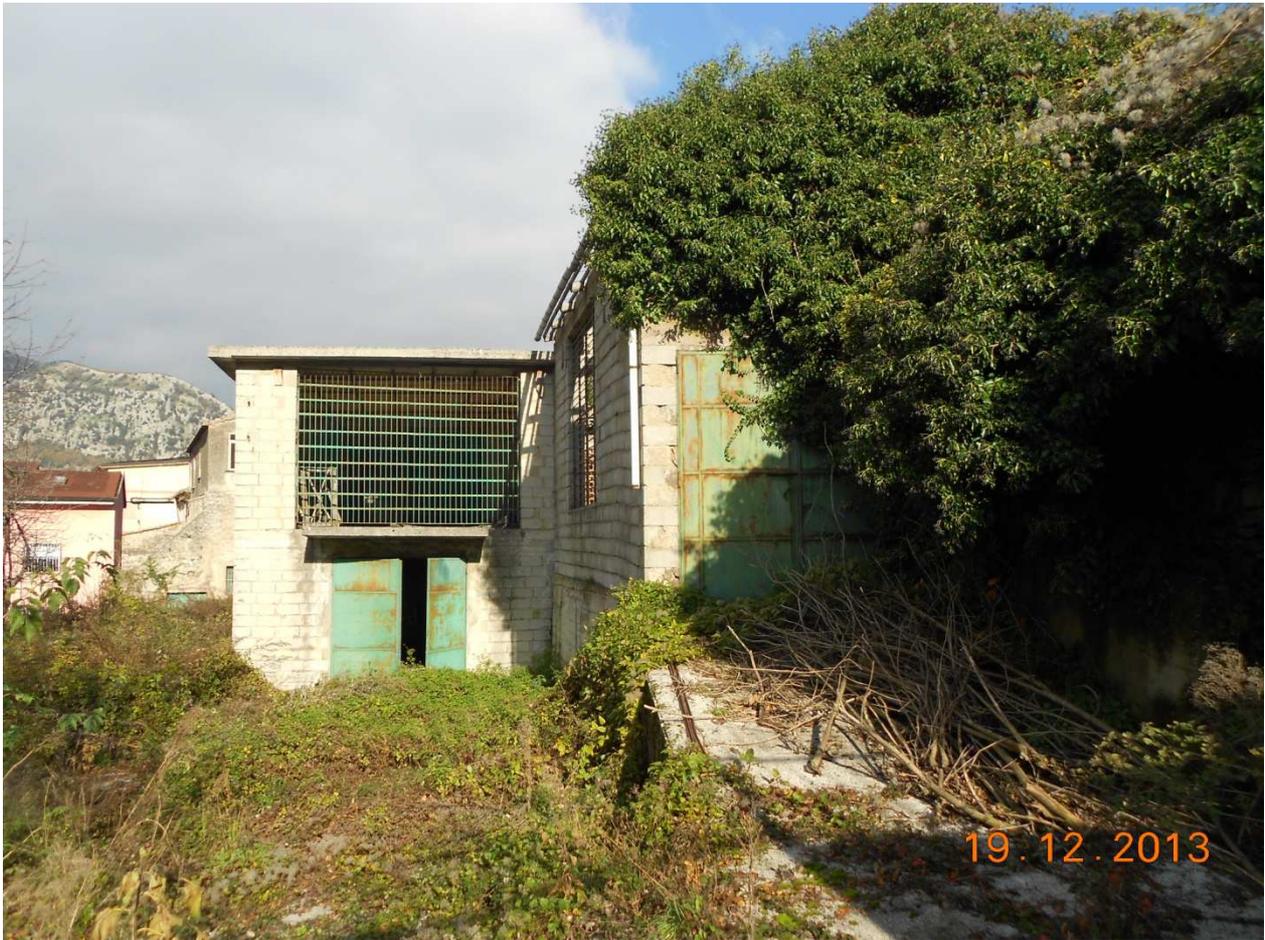
fig.25: IMMOBILI C-5 C-6 – passaggio su altra proprietà per l'accesso ai beni pignorati.

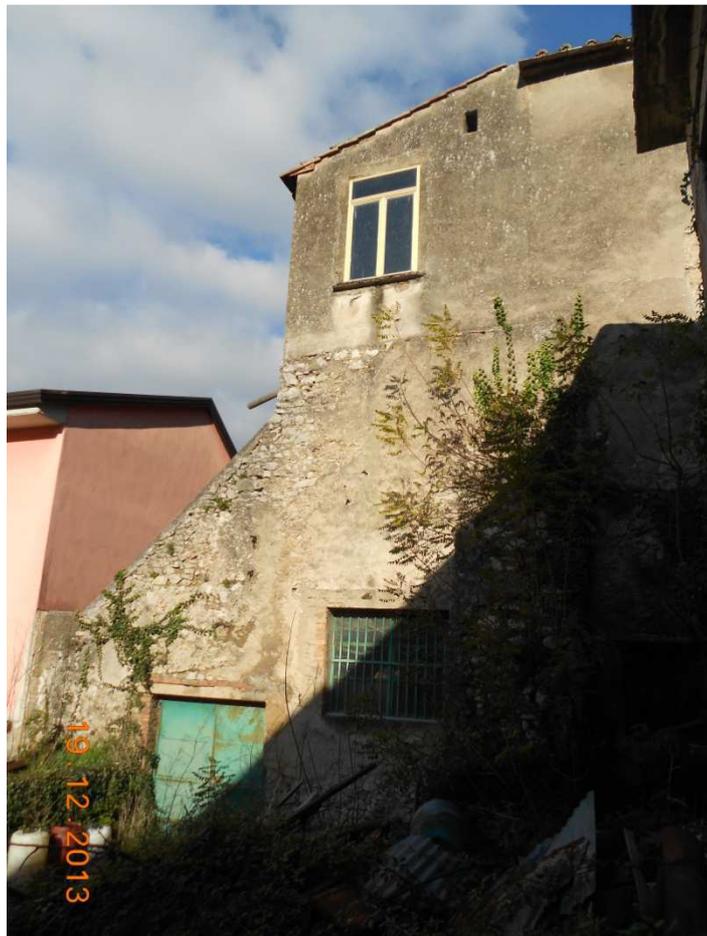
fig.26: IMMOBILI C-5 C-6 – portone di accesso alla corte e quindi al fabbricato oggetto di pignoramento.

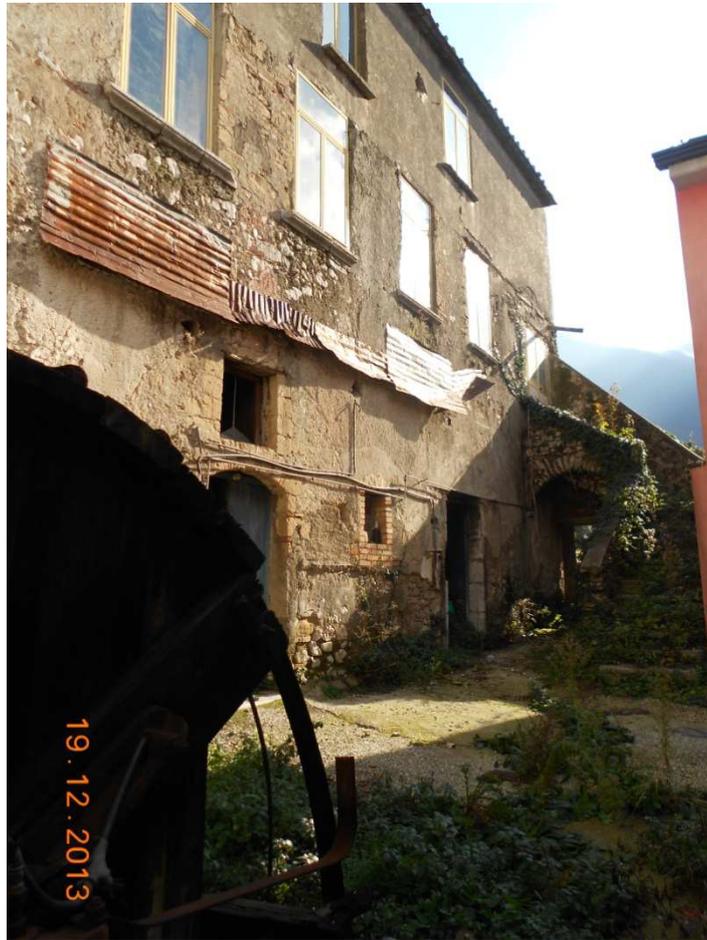
fig.27: IMMOBILI C-5 C-6 – veduta esterna del fabbricato, della scala di accesso al primo piano e della corte di pertinenza.

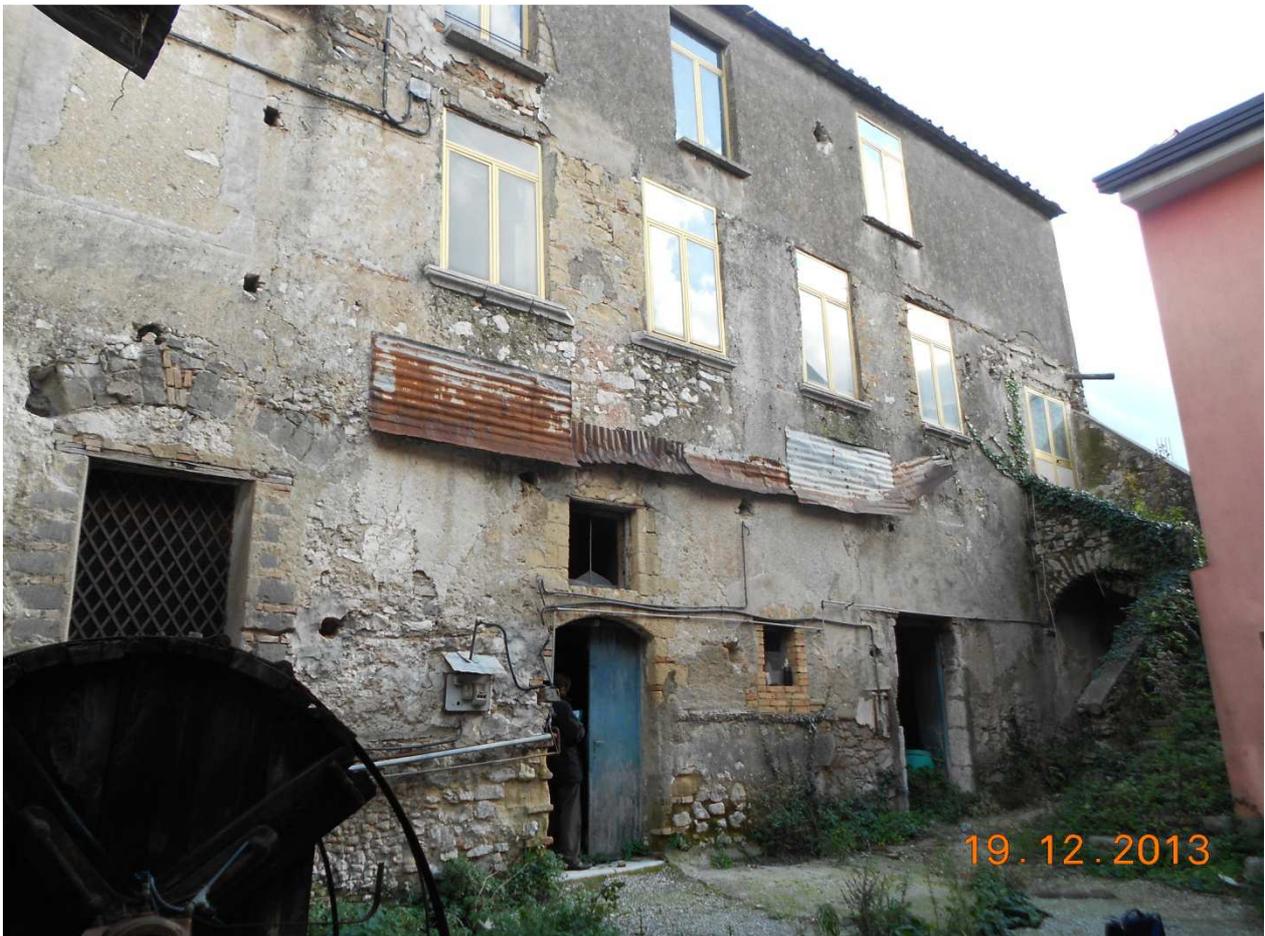
fig.28: IMMOBILI C-5 C-6 – veduta esterna del fabbricato (prospetto principale sulla corte di pertinenza).

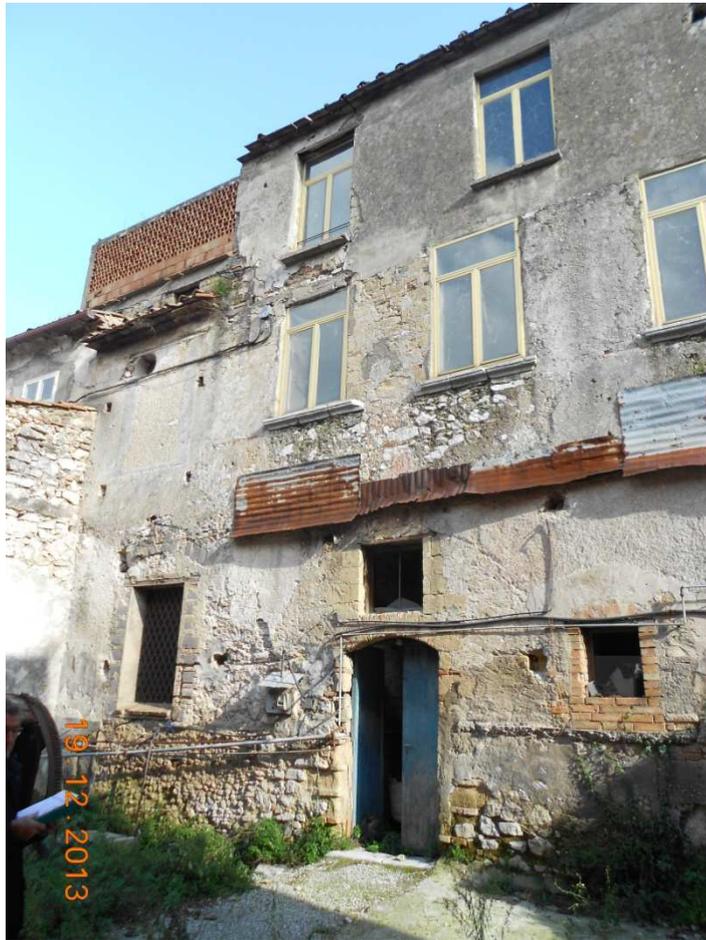
fig.29: IMMOBILI C-5 C-6 – veduta esterna del fabbricato (porzione di prospetto principale sulla corte di pertinenza).

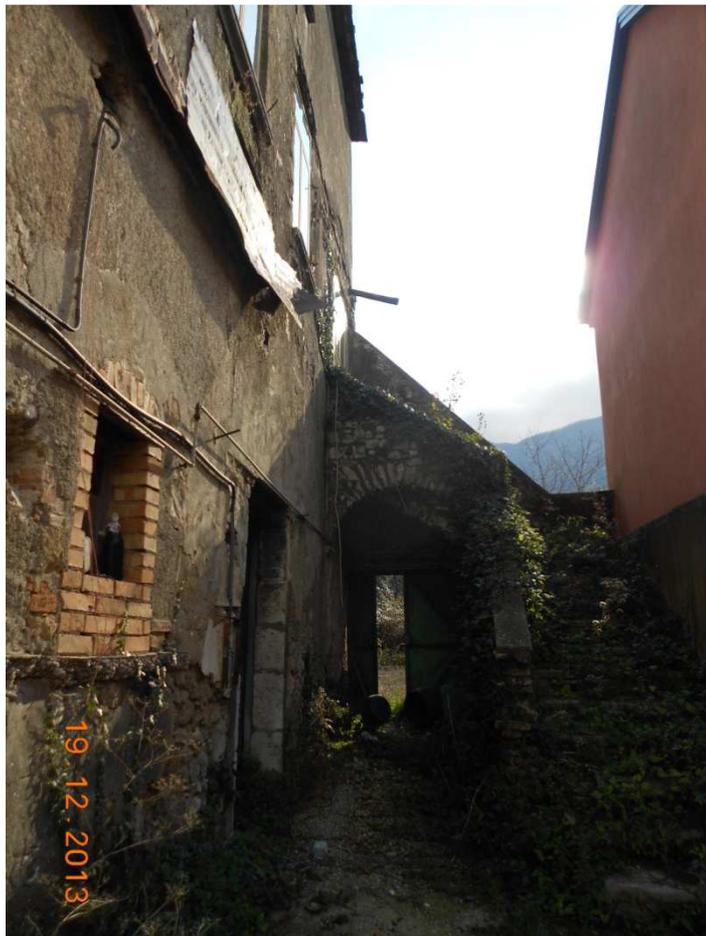
fig.30: IMMOBILI C-5 C-6 – scala esterna di accesso al primo piano e sottostante portone di accesso alla corte.

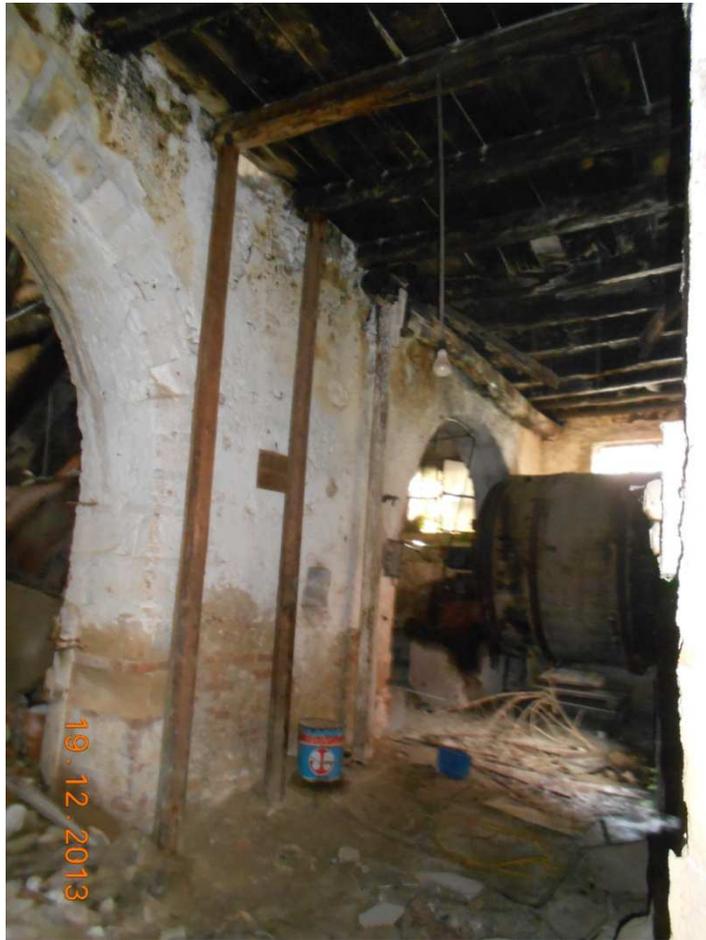
fig.31: IMMOBILI C-5 C-6 – fabbricato (vista interna – piano terra).

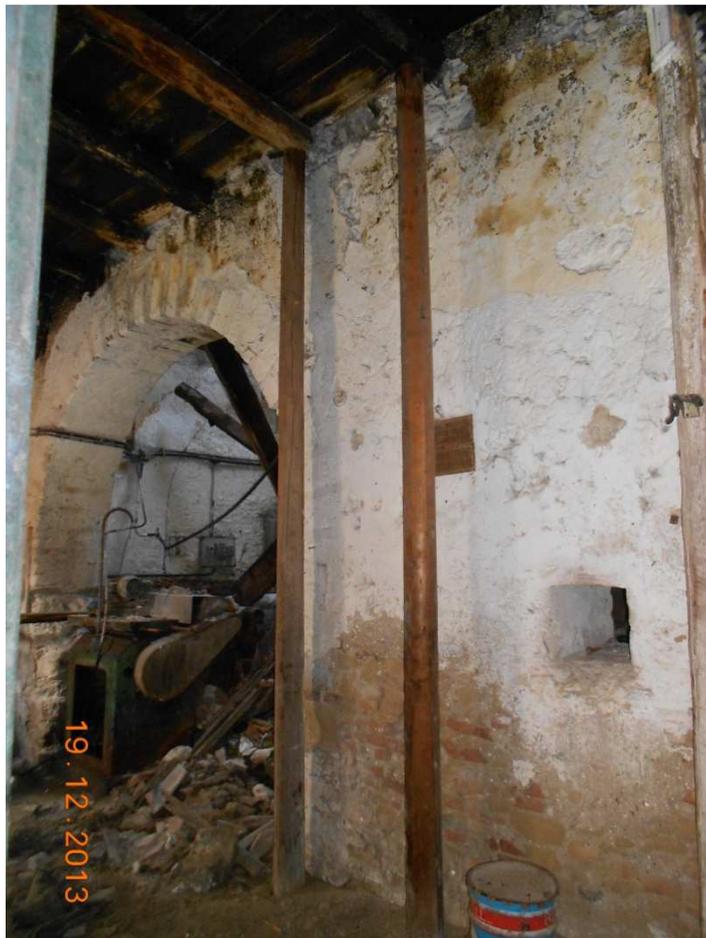
fig.32: IMMOBILI C-5 C-6 – fabbricato (vista interna – piano terra).

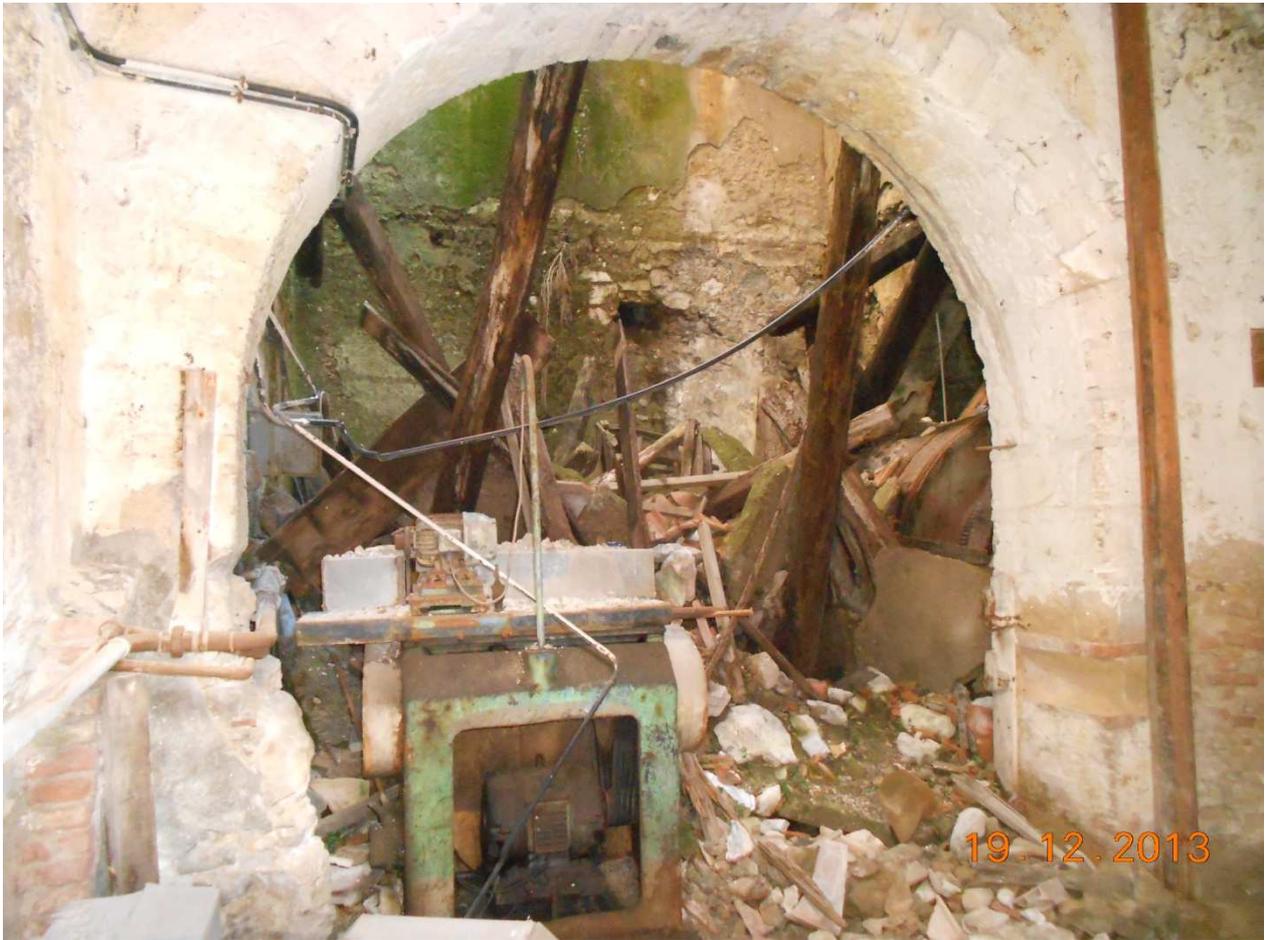
fig.33: IMMOBILI C-5 C-6 – fabbricato (vista interna – piano terra – crollo dei solai in legno).

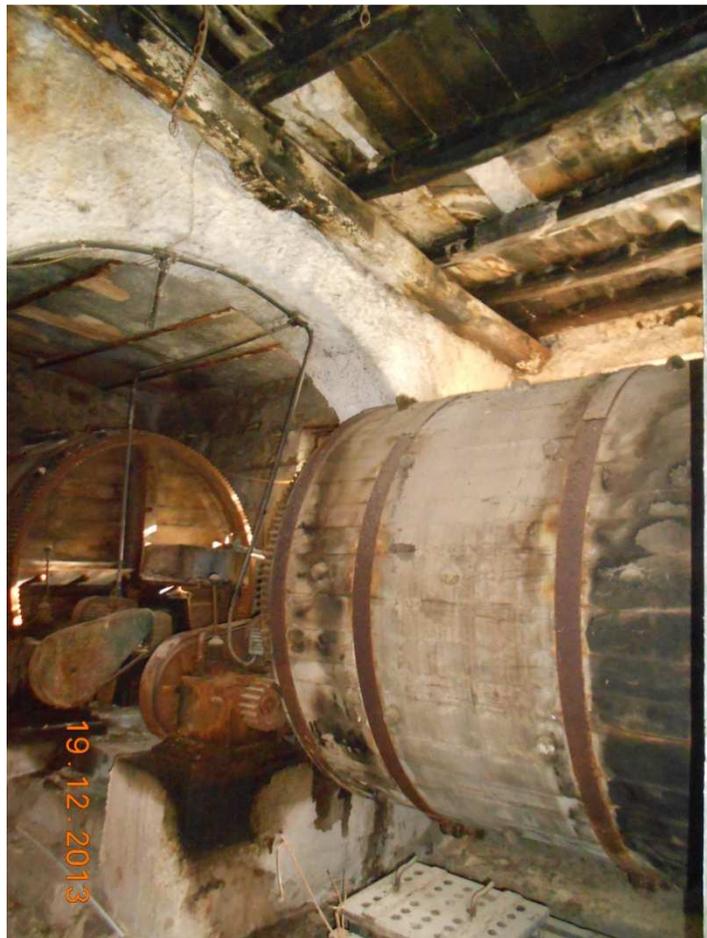
fig.34: IMMOBILI C-5 C-6 – fabbricato (vista interna – piano terra).

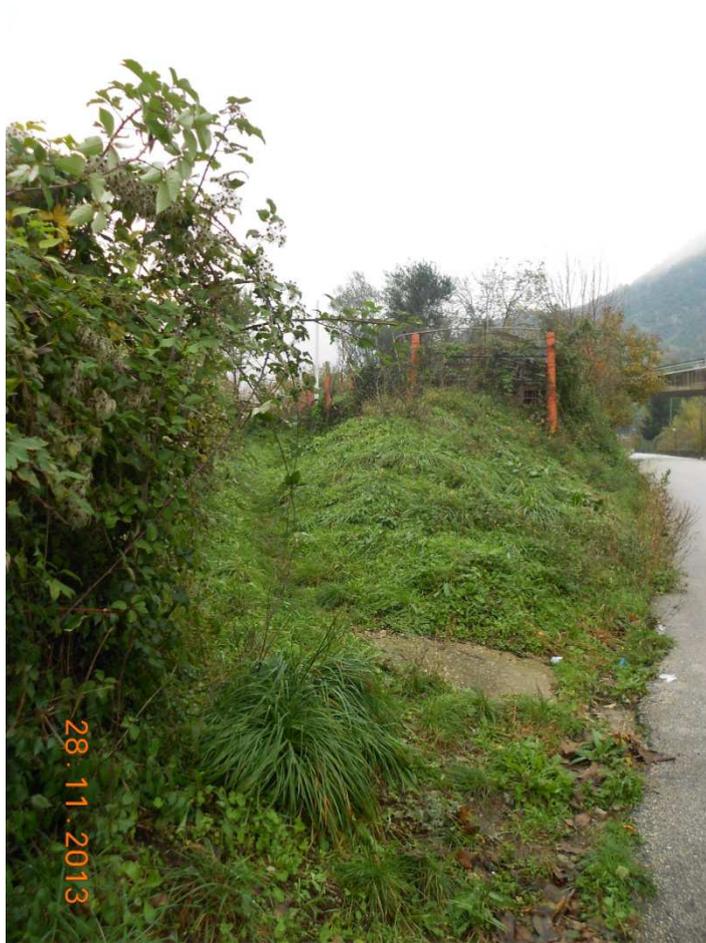
fig.35: IMMOBILI D-7 D-8 D-9 D-10 – veduta della striscia di terreno pignorata dal punto di accesso dalla S.P. n.5.

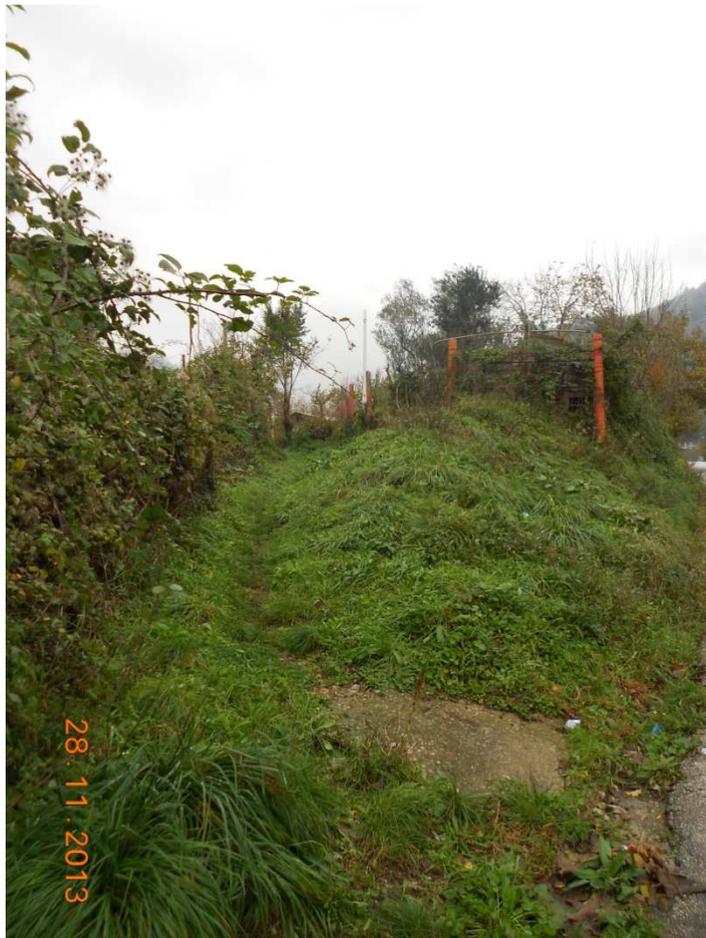
fig.36: IMMOBILI D-7 D-8 D-9 D-10 – veduta della striscia di terreno pignorata.

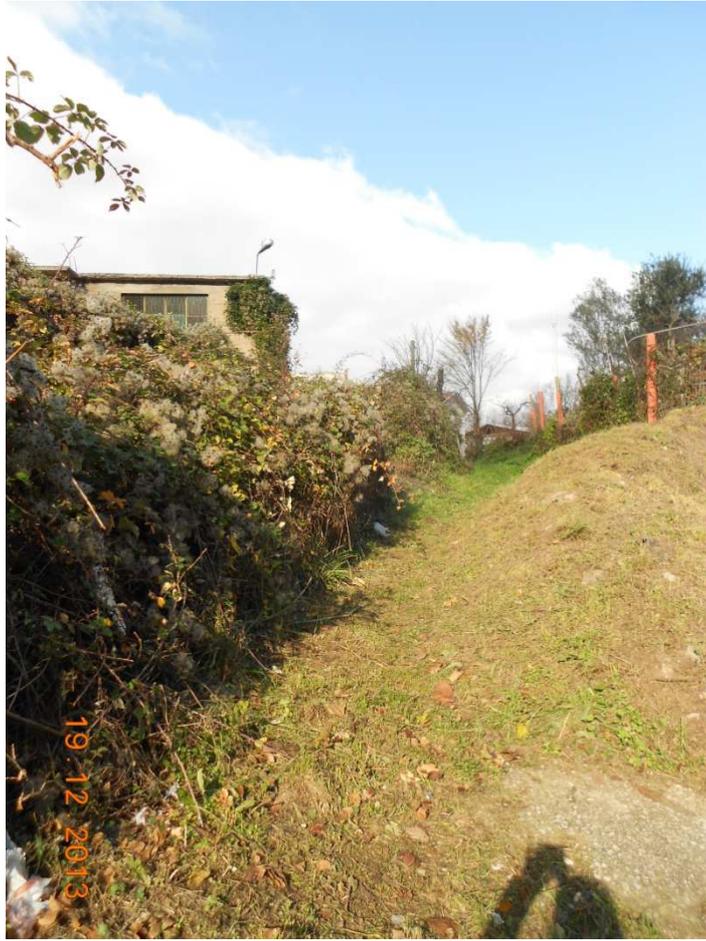
fig.37: IMMOBILI D-7 D-8 D-9 D-10 – veduta della striscia di terreno pignorata.

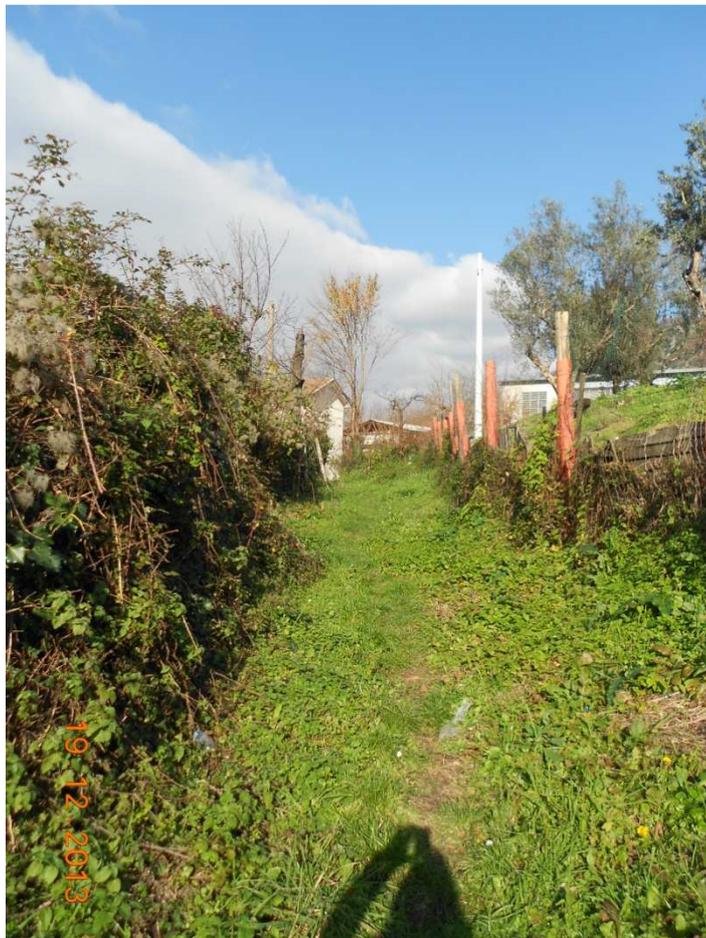
fig.38: IMMOBILI D-7 D-8 D-9 D-10 – veduta della striscia di terreno pignorata.
