RILIEVO FOTOGRAFICO U.I. SUB. 7 E SUB. 8

RILIEVO FOTOGRAFICO U.I. SUB. 7 P.T.

RILIEVO FOTOGRAFICO U.I. SUB. 7 P.P.

RILIEVO FOTOGRAFICO U.I. SUB. 8 P.P.

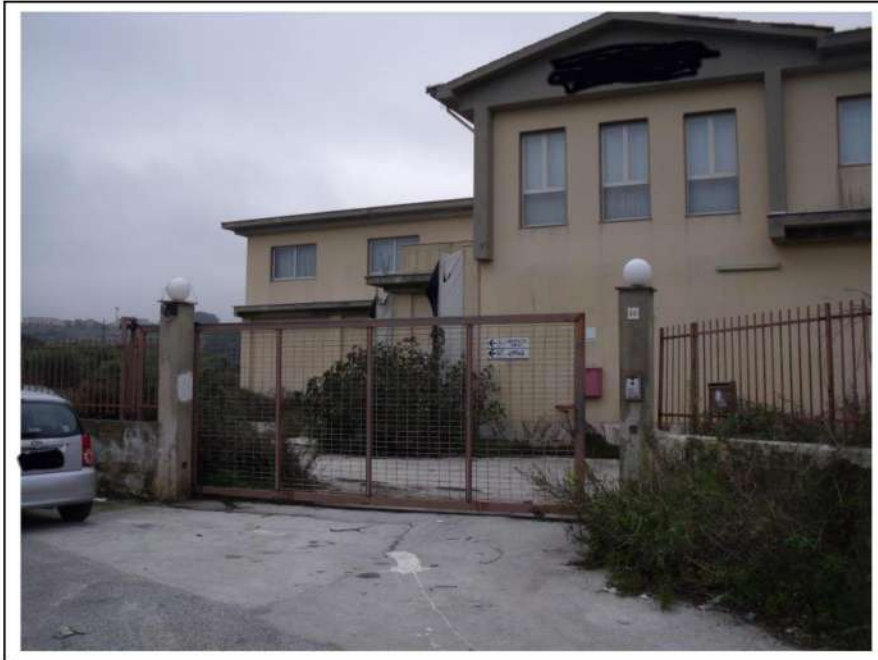
01. Prospetto principale di opificio (sub. 7) al primo terra con uffici al piano primo, casa custode (sub. 8) al piano primo. Esposizione a nord-est, con accesso attraverso cancello automatico scorrevole su binario, da strada extraurbana.

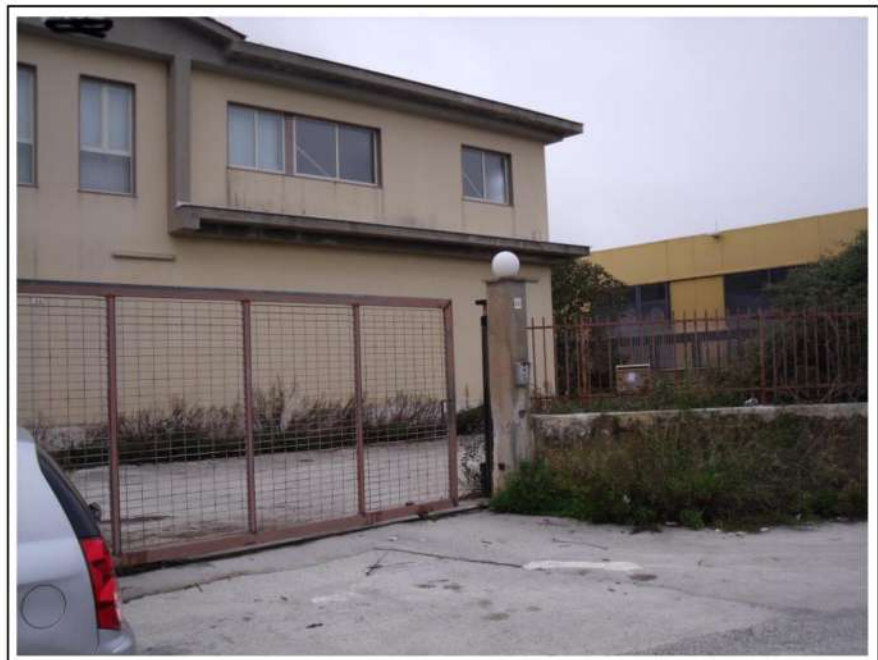
02. Prospetto principale di opificio (sub. 7) al primo terra con uffici al piano primo, casa custode (sub. 8) al piano primo. Esposizione a nord-est, con accesso attraverso cancello automatico scorrevole su binario, da strada extraurbana.

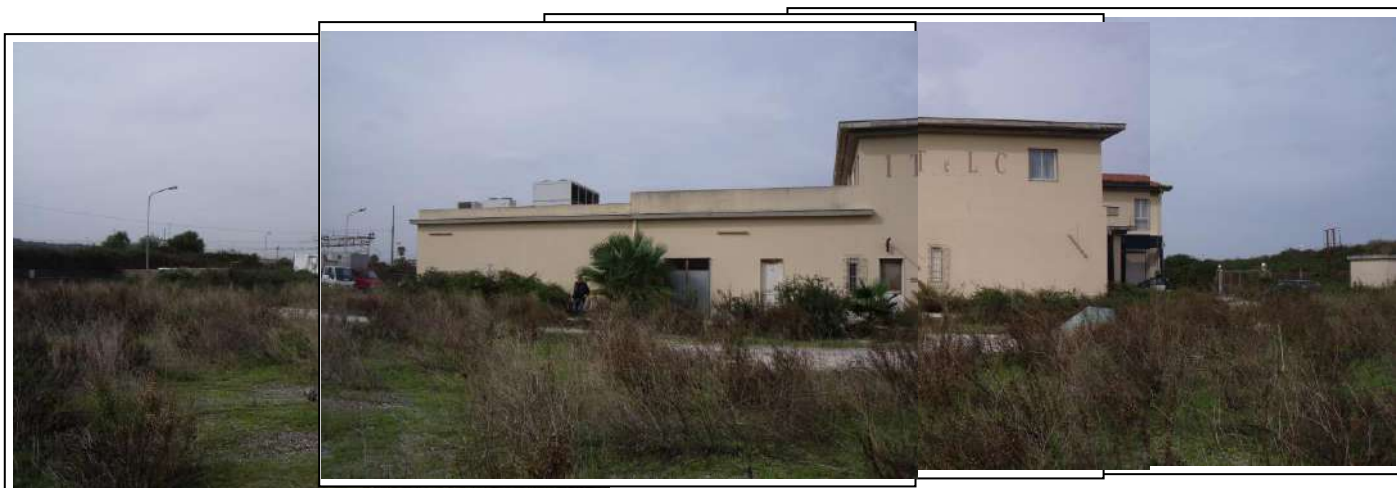
03-04-05-06. Prospetto laterale con esposizione a sud-est su area di pertinenza dell'immobile, presenza di vegetazione spontanea su area non asfaltata.

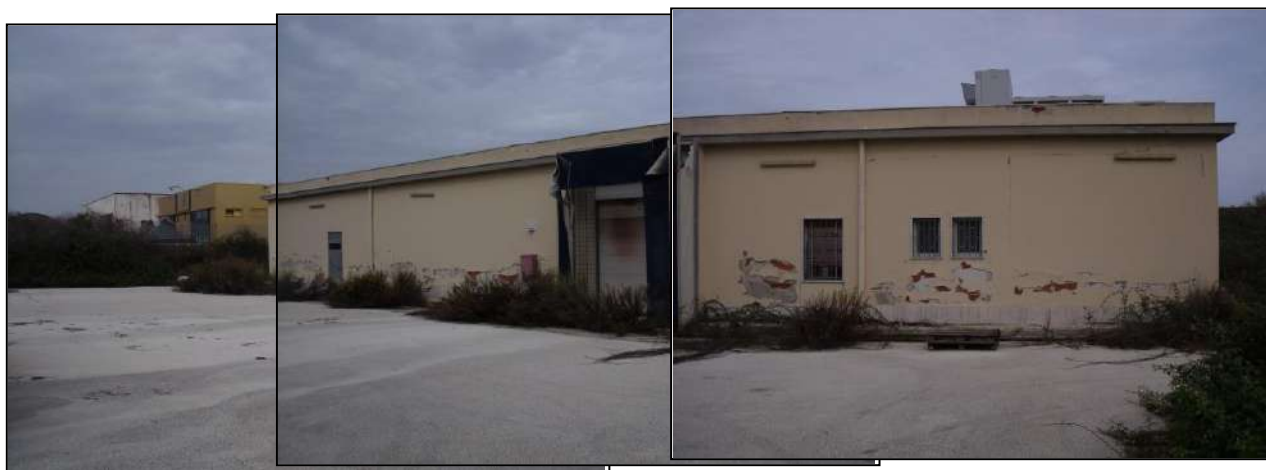
07-08-09. Prospetto retrostante con esposizione a sud-ovest su area di pertinenza asfaltata, presenza di vegetazione spontanea in prossimità del fabbricato, lungo il marciapiede circostante.

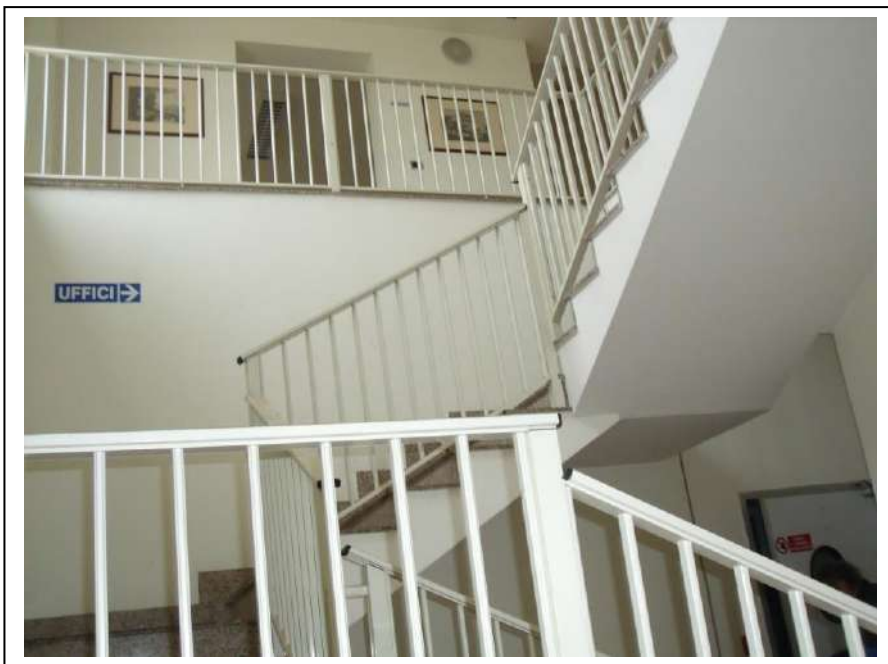
10. Interno dell'unità immobiliare (industria) al piano terra con vista lato sud-ovest, in foto corpo scala di collegamento con il piano superiore (uffici amministrativi dell'industria). Buono lo stato di manutenzione.

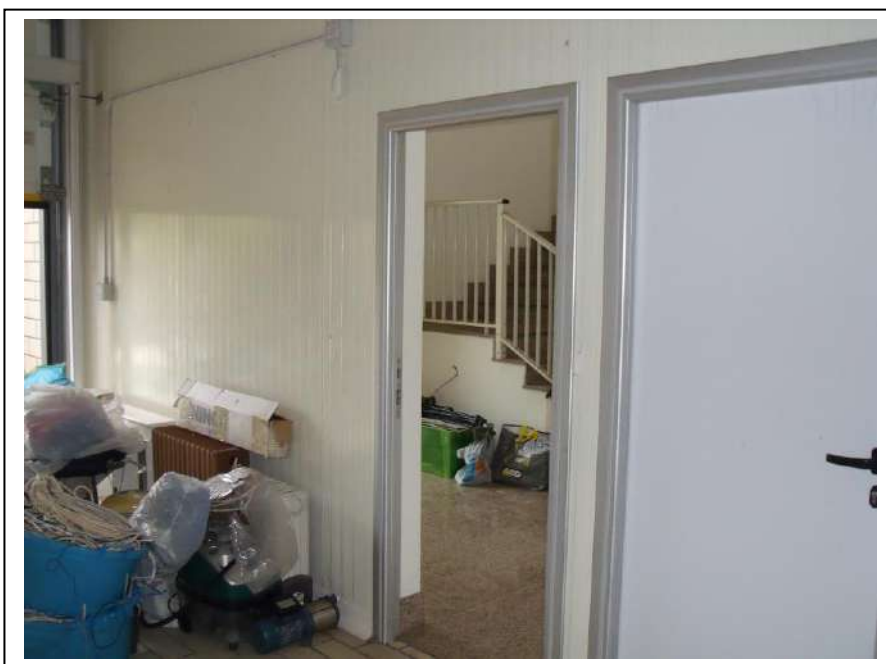
13. Interno “ingresso merci” dell’unità immobiliare al piano terra con vista lato sud, in foto sufficiente stato di manutenzione. Presenza di oggetti di varia natura.

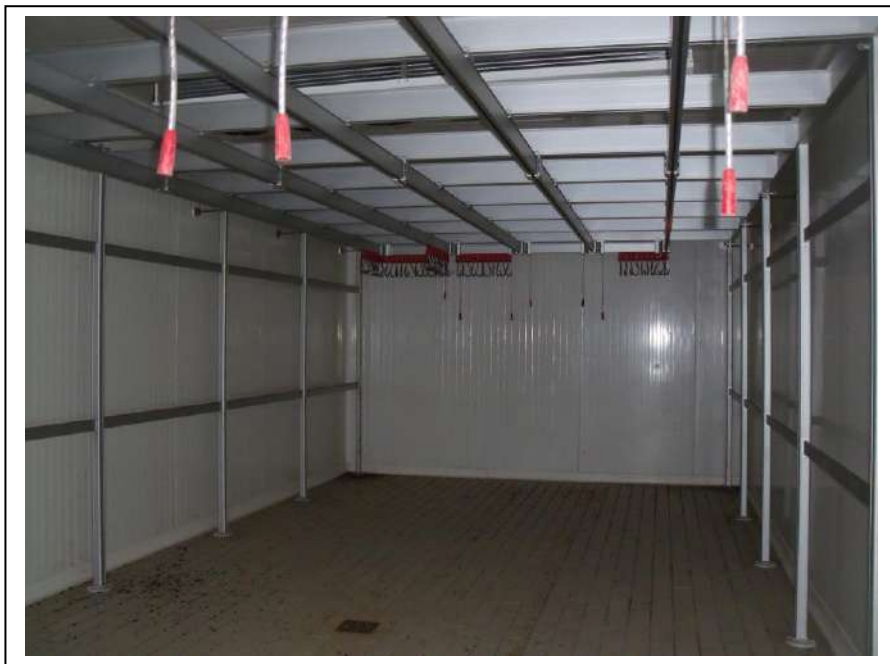
14. Interno “cella preconfezionati” dell’unità immobiliare al piano terra con vista lato ovest, in foto sufficiente stato di manutenzione.

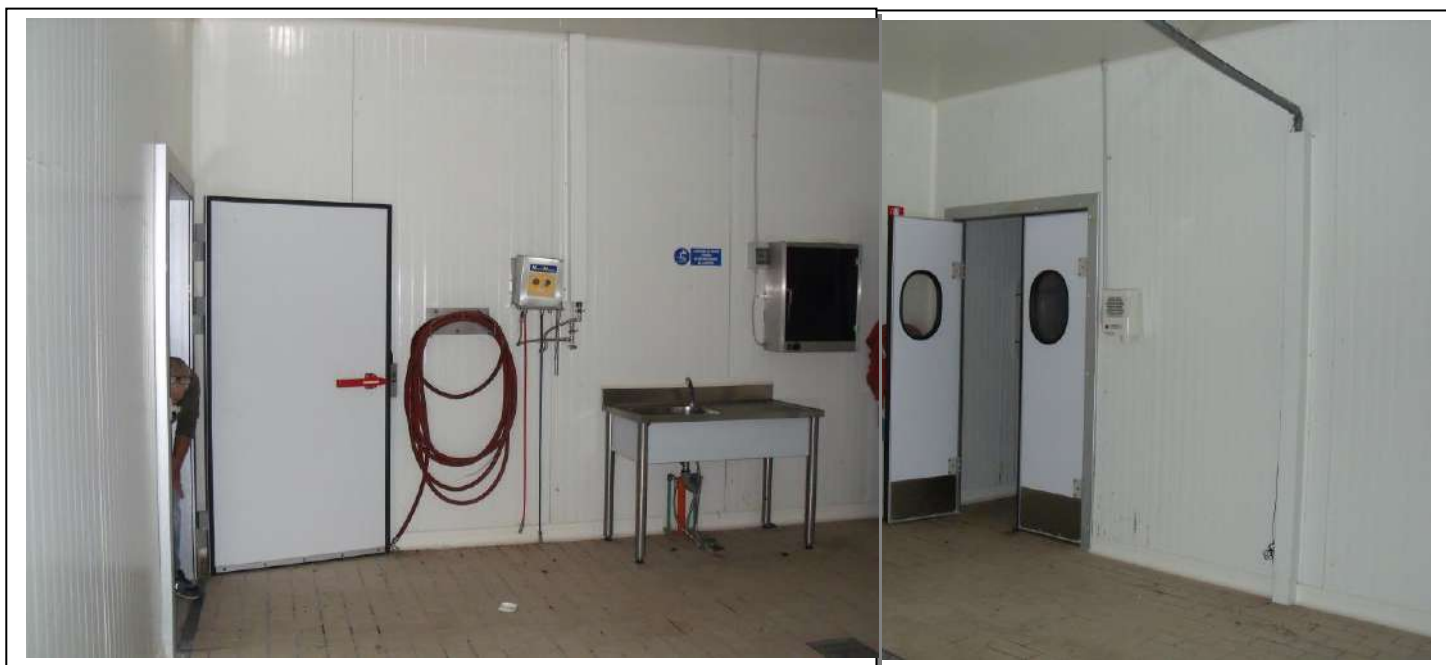
15. Interno “sala selezione” dell’unità immobiliare al piano terra, con vista lato sud-est, in foto sufficiente stato di manutenzione.

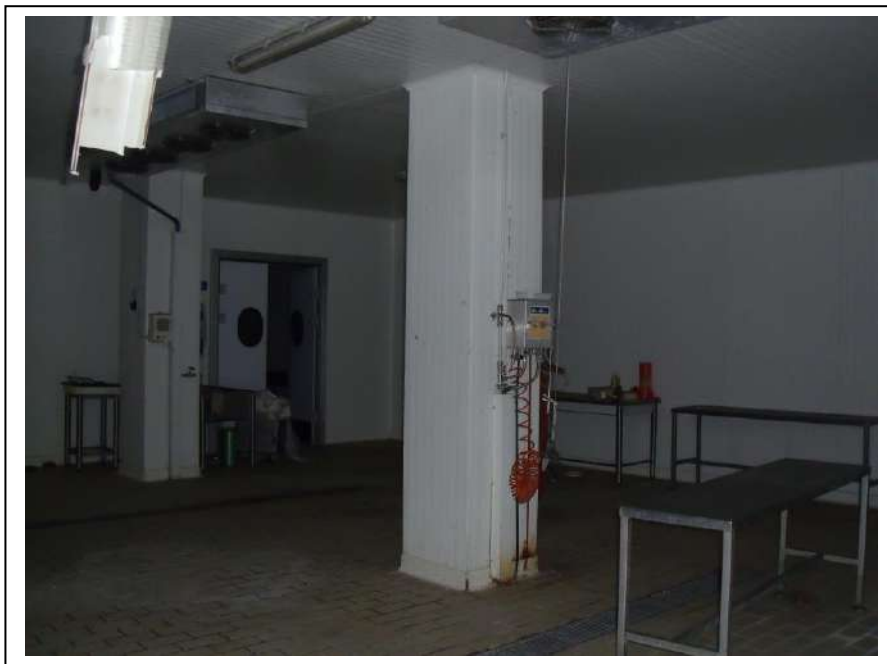
16. Interno vano “laboratorio sezionamento busti” dell’unità immobiliare al piano terra, con vista lato sud-ovest, in foto discreto stato di manutenzione.

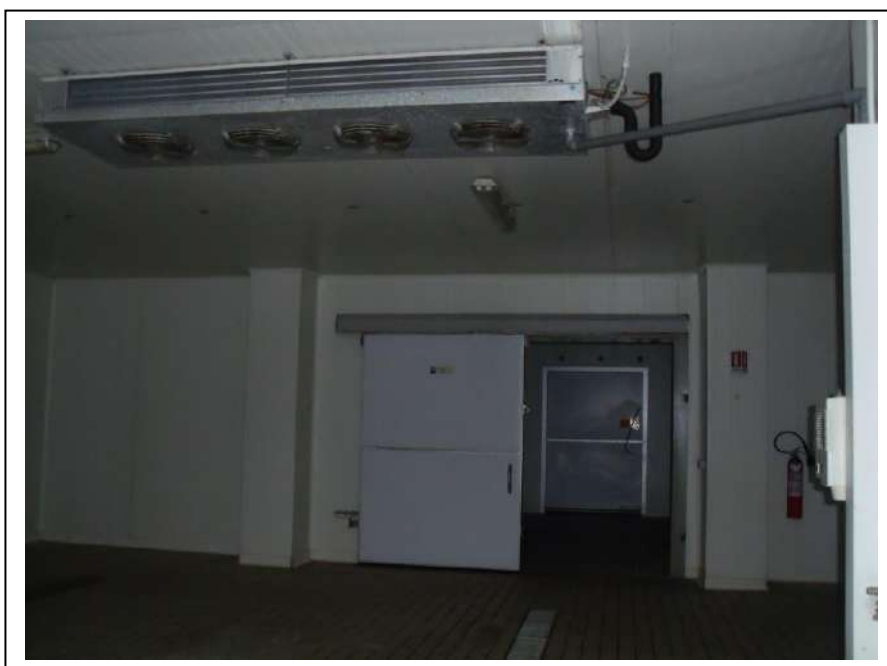
17. Interno vano “laboratorio sezionamento busti” dell’unità immobiliare al piano terra, con vista lato sud-est, in foto discreto stato di manutenzione.

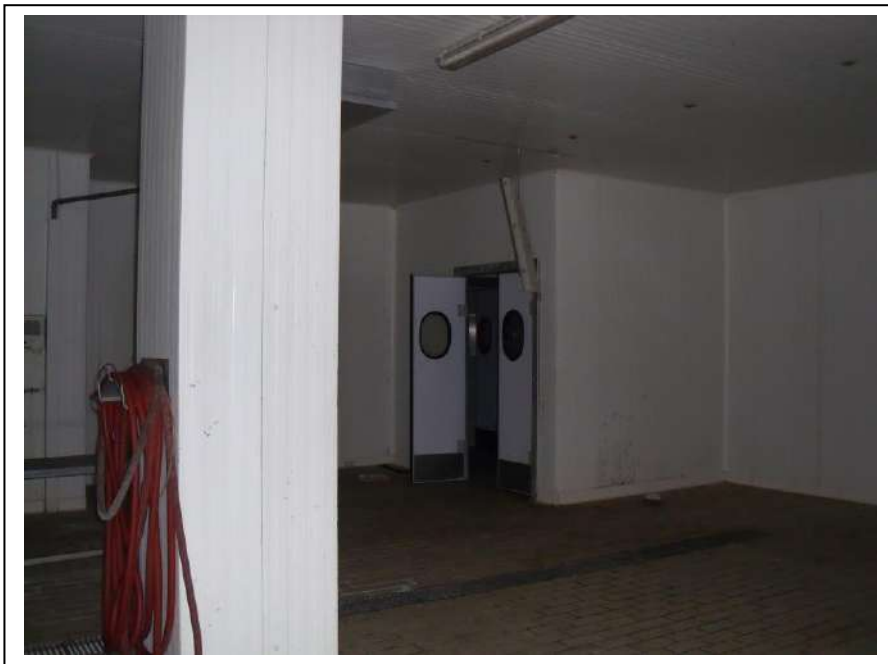
18. Interno vano “laboratorio sezionamento busti” dell’unità immobiliare al piano terra, con vista lato est, in foto discreto stato di manutenzione.

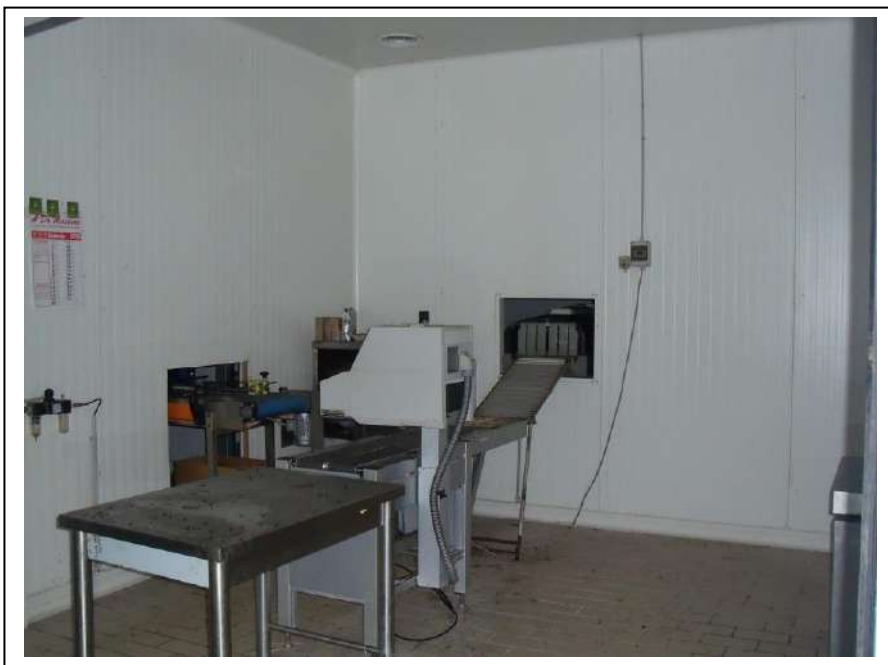
19. Interno “sala imballaggio” dell’unità immobiliare al piano terra, con vista lato ovest, in foto sufficiente stato di manutenzione.

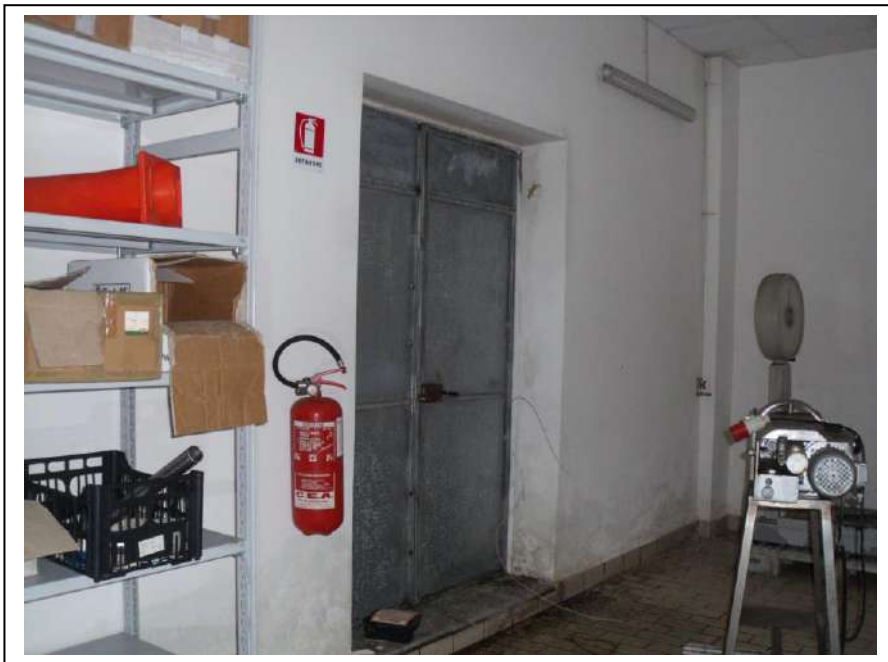
20. Interno “deposito cartoni” dell’unità immobiliare al piano terra, con vista lato nord, in foto cattivo stato di manutenzione.

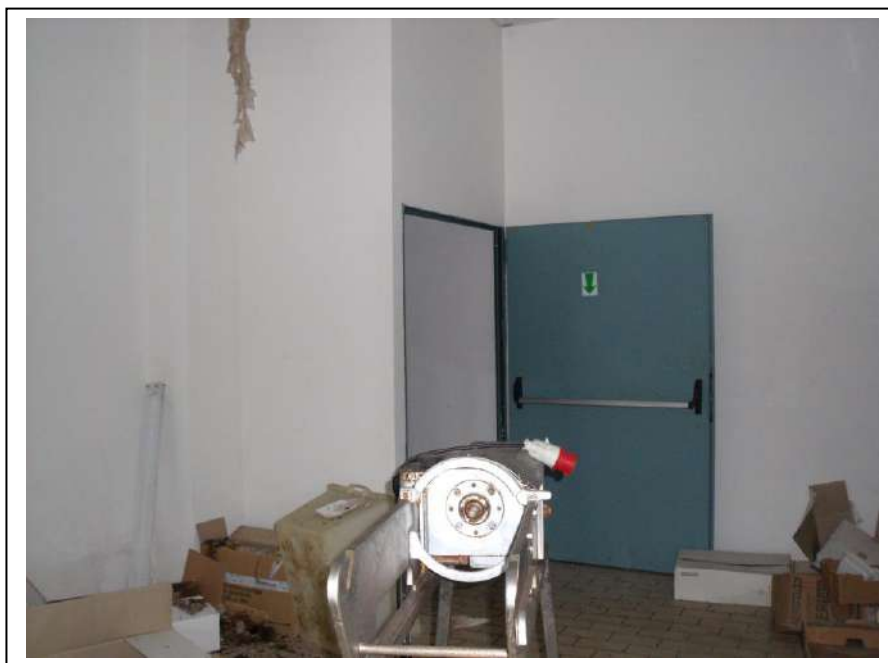
21. Interno “deposito cartoni” dell’unità immobiliare al piano terra, con vista lato sud, in foto insufficiente stato di manutenzione.

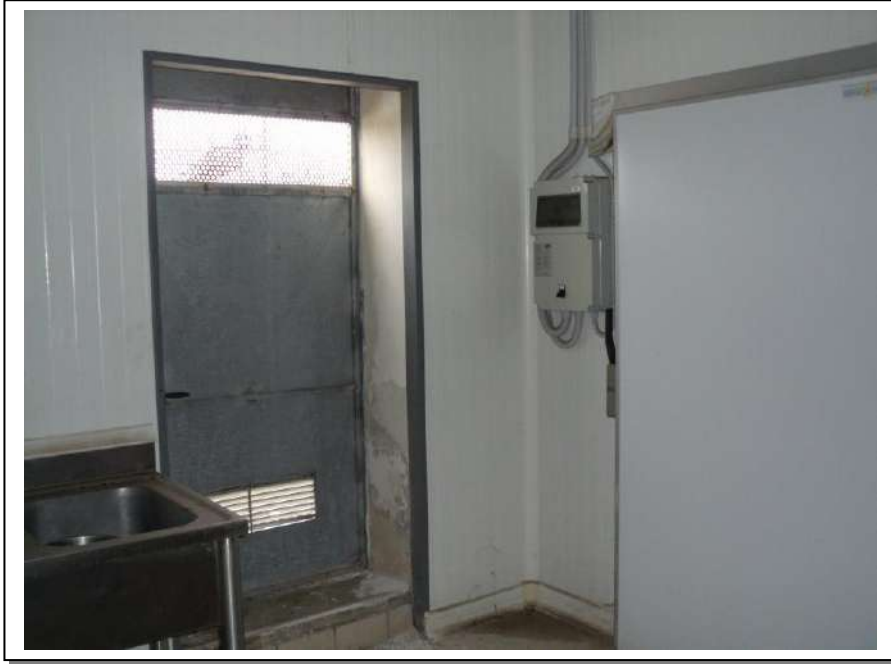
22. Interno “laboratorio” dell’unità immobiliare al piano terra, con vista lato ovest, in foto insufficiente stato di manutenzione.

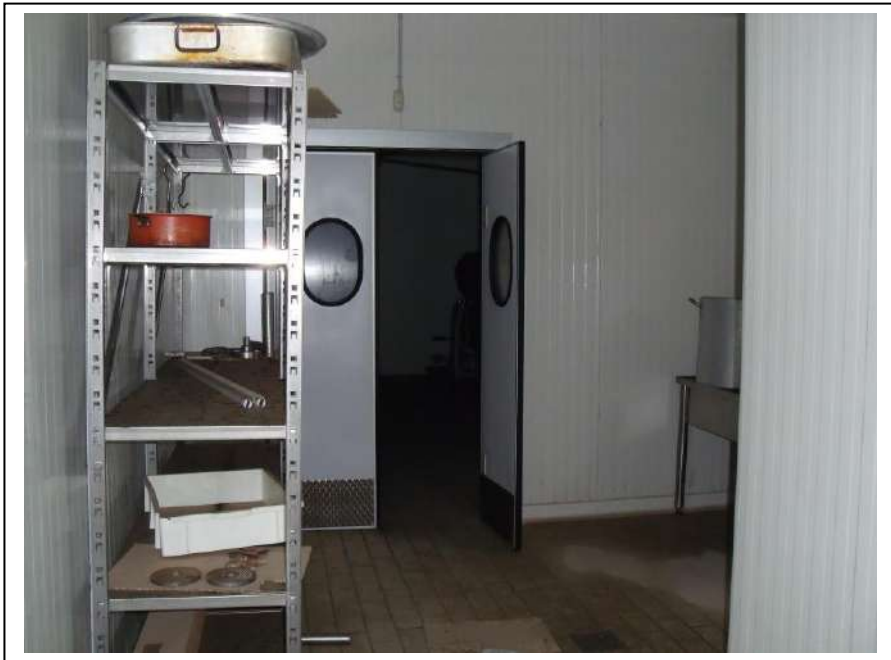
23. Interno “laboratorio” dell’unità immobiliare al piano terra, con vista lato sud-est, in foto insufficiente stato di manutenzione.

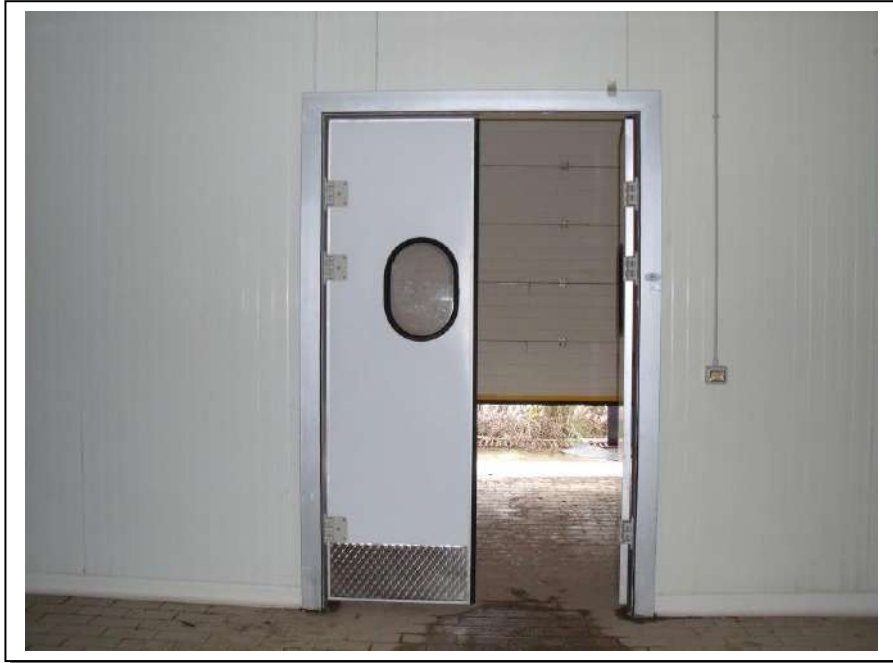
28. Interno dell'unità immobiliare al piano terra, con vista lato sud-ovest, in foto scarso stato di manutenzione.

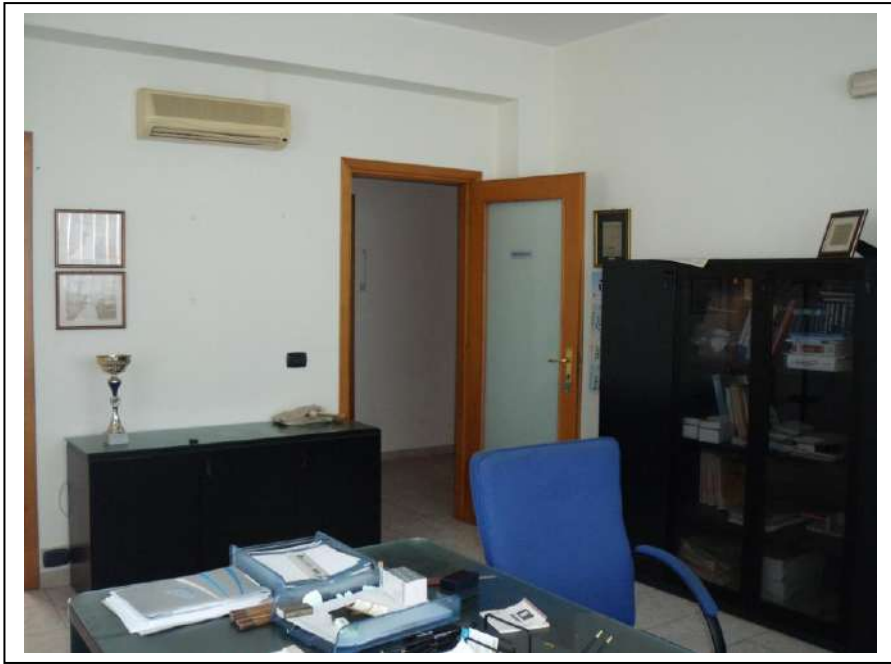
63. Interno “ufficio direzione” dell’unità immobiliare al piano primo, con vista lato ovest, in foto buono stato di manutenzione.

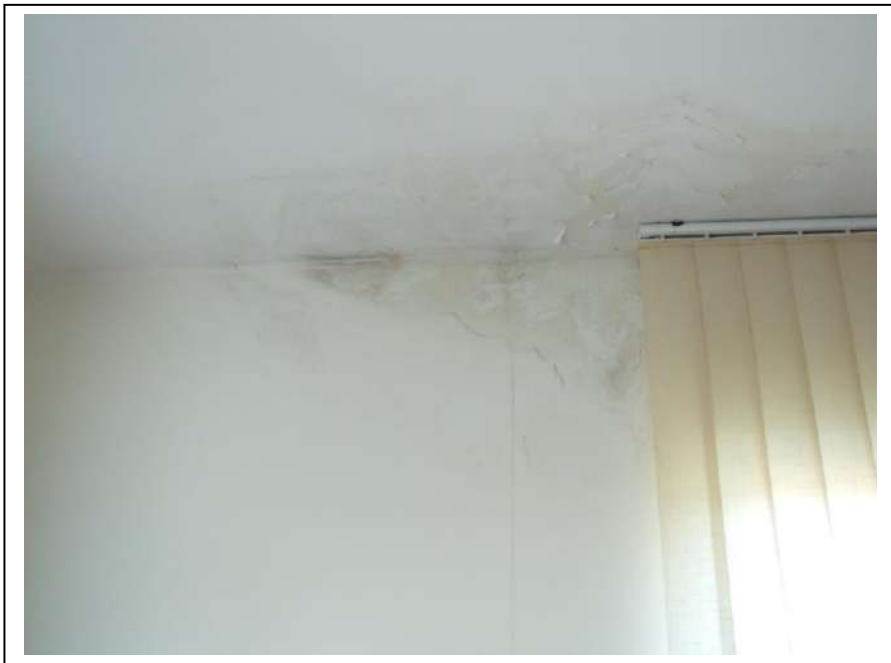
64. Interno “ufficio direzione” dell’unità immobiliare al piano primo, con vista lato sud-est, in foto cattivo stato di manutenzione.

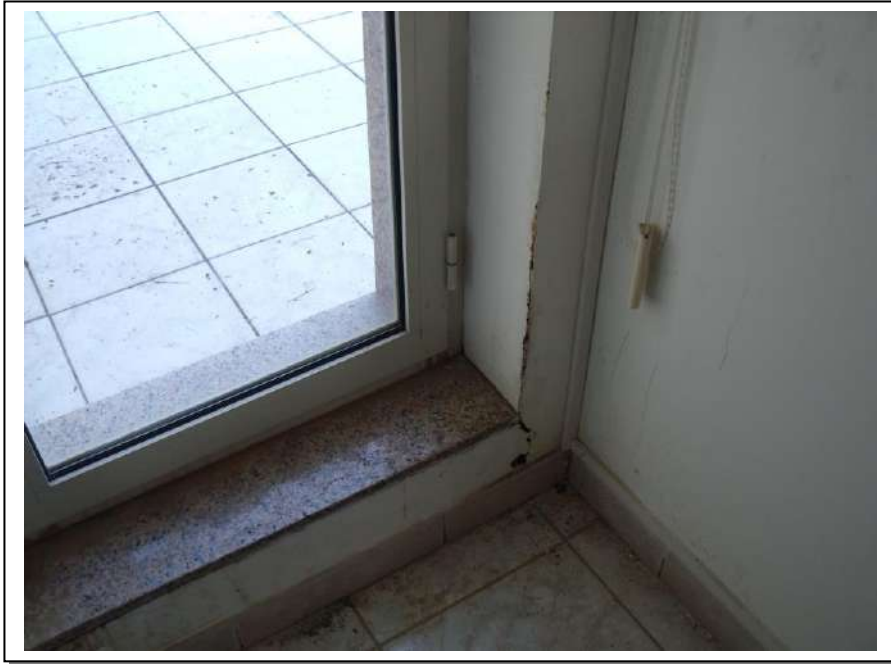
71. Interno "reception" dell'unità immobiliare al piano primo, con vista lato est, in foto cattivo stato di manutenzione.

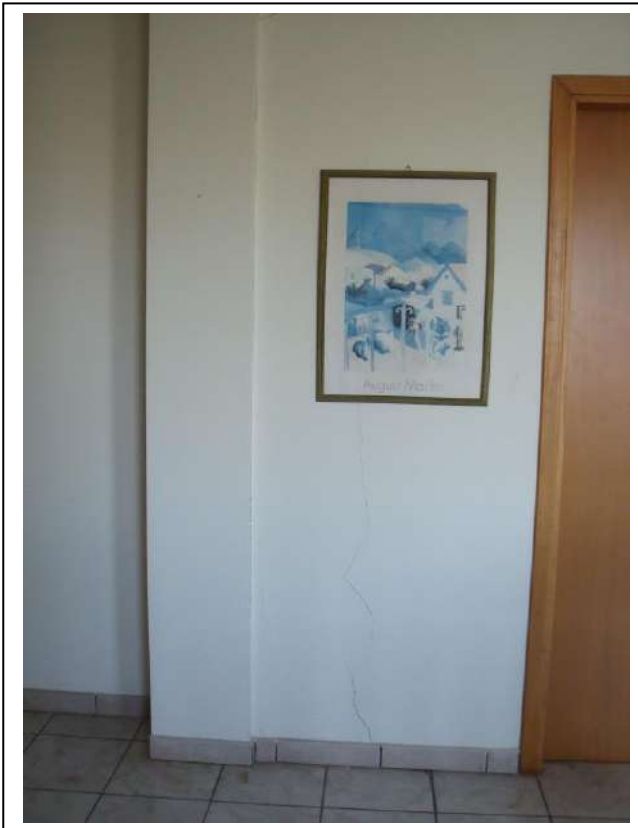
72. Interno "zona disimpegno" dell'unità immobiliare al piano primo, con vista lato nord-ovest, in foto lesione verticale intonaco in prossimità di pilastri con giunto strutturale.

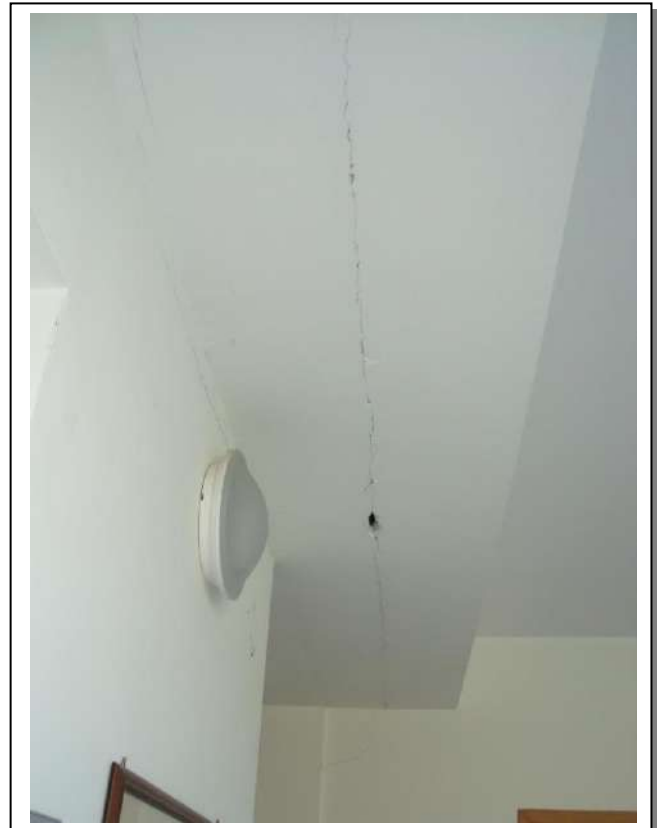
73. Interno "zona disimpegno" dell'unità immobiliare al piano primo, con vista lato nord-ovest verso soffitto, in foto lesione orizzontale intonaco in prossimità di travi con giunto strutturale.

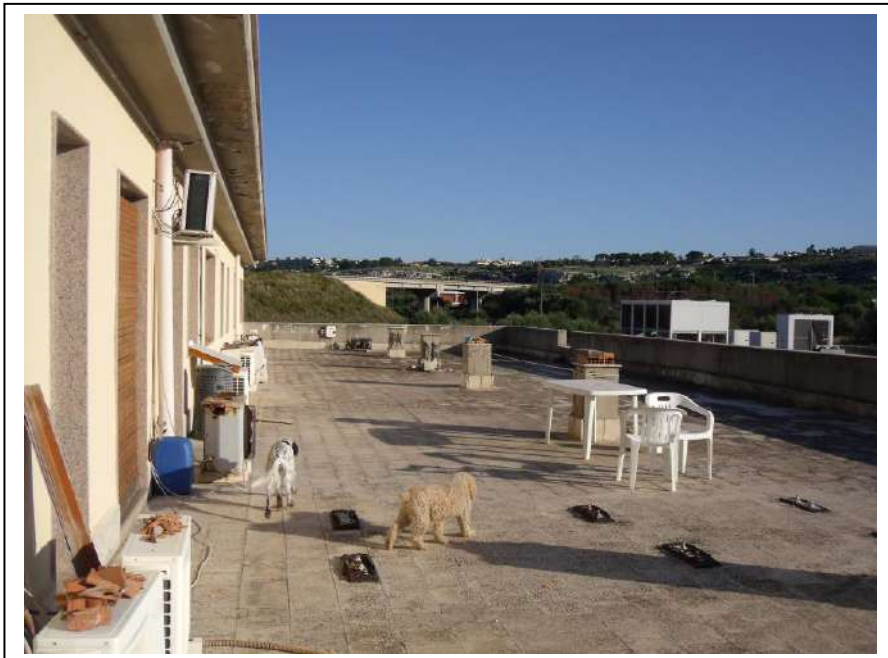
84. Esterno “terrazza praticabile” dell’unità immobiliare al piano primo, con vista lato sud-est, in foto cattivo stato di manutenzione.

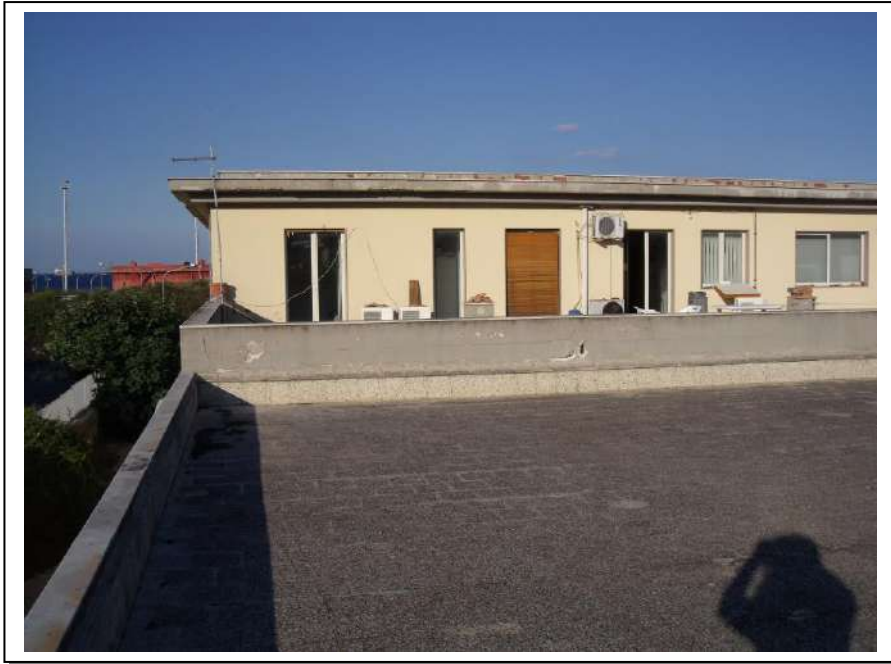
85. Esterno “terrazza praticabile” dell’unità immobiliare al piano primo, con vista lato nord-est, in foto cattivo stato di manutenzione.

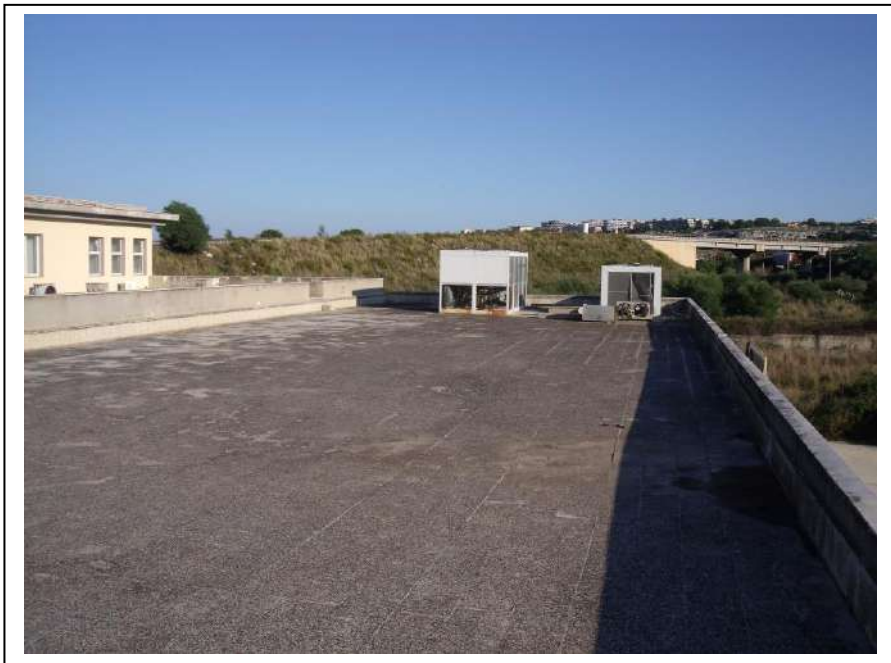
86. Esterno “terrazza praticabile” dell’unità immobiliare al piano primo, con vista lato sud-est, in foto cattivo stato di manutenzione.

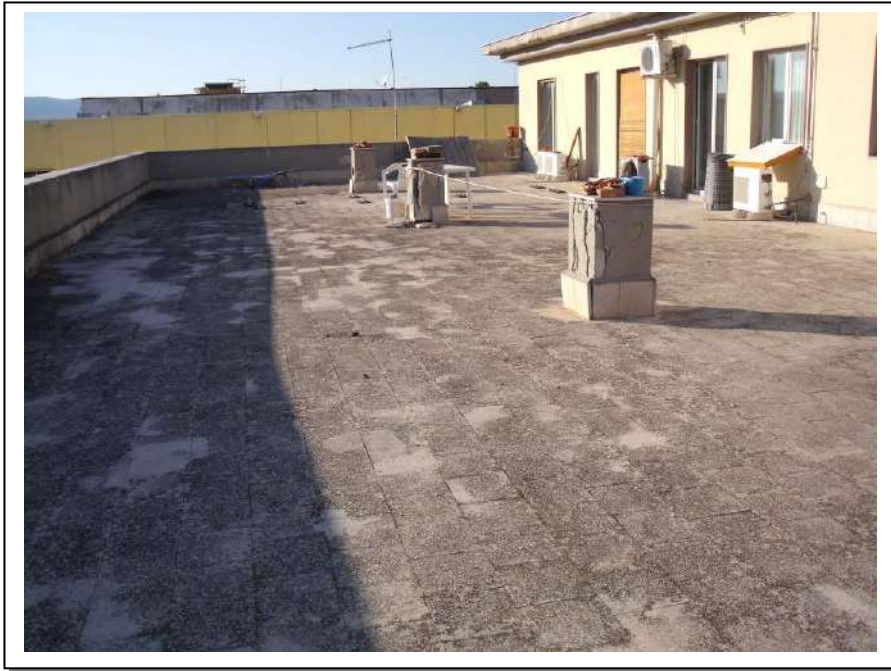
87. Esterno “terrazza praticabile” dell’unità immobiliare al piano primo, con vista lato nord-ovest, in foto cattivo stato di manutenzione.

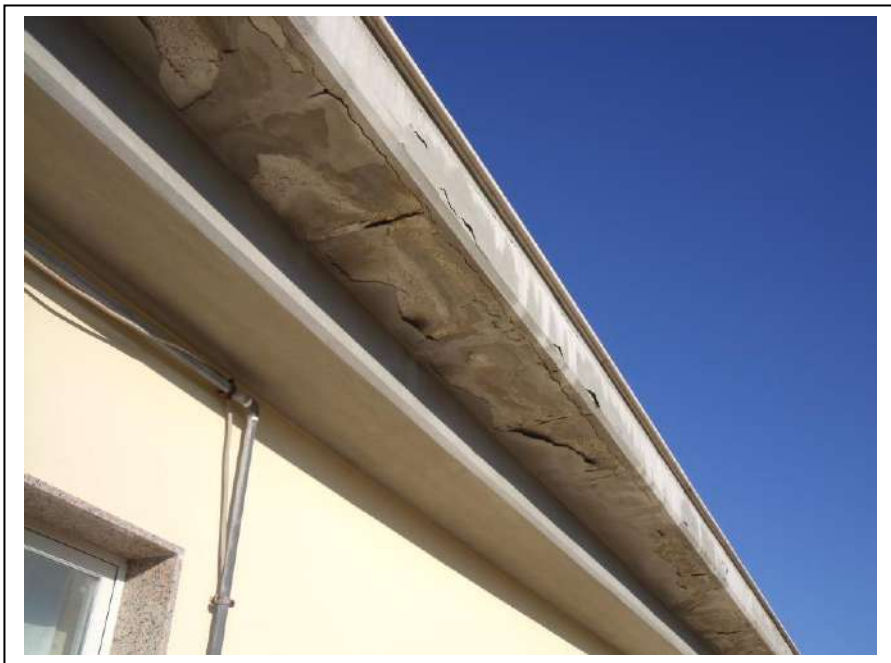
88. Esterno “terrazza praticabile” dell’unità immobiliare al piano primo, con vista lato nord-est, particolare linea di gronda del tetto, in foto cattivo stato di manutenzione.

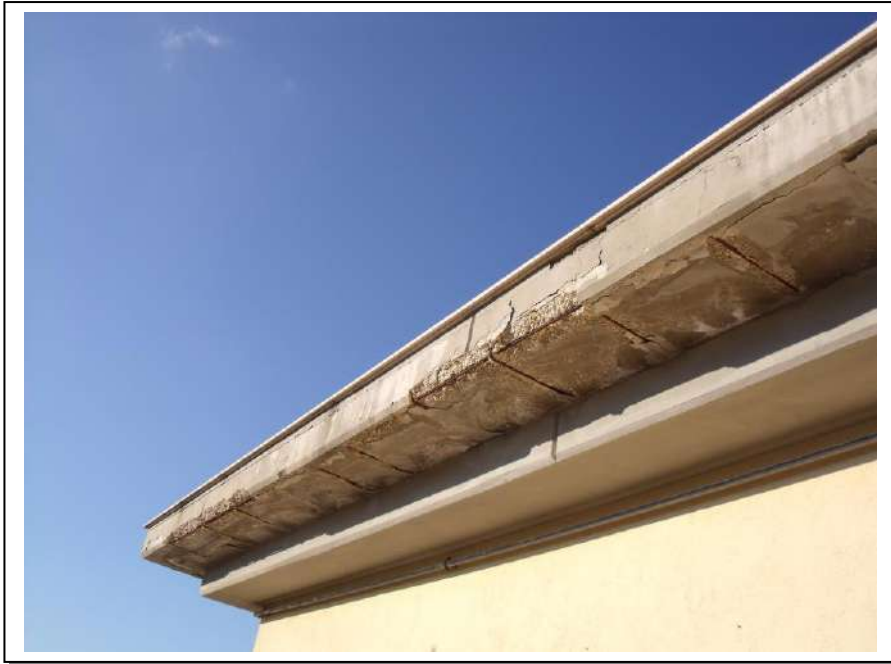
89. Esterno “terrazza praticabile” dell’unità immobiliare al piano primo, con vista lato nord, particolare linea di gronda del tetto, in foto cattivo stato di manutenzione.
