ALLEGATO

A.1

Rilievo fotografico esterno/interno del bene

Proc. Esec. n° 278/2022

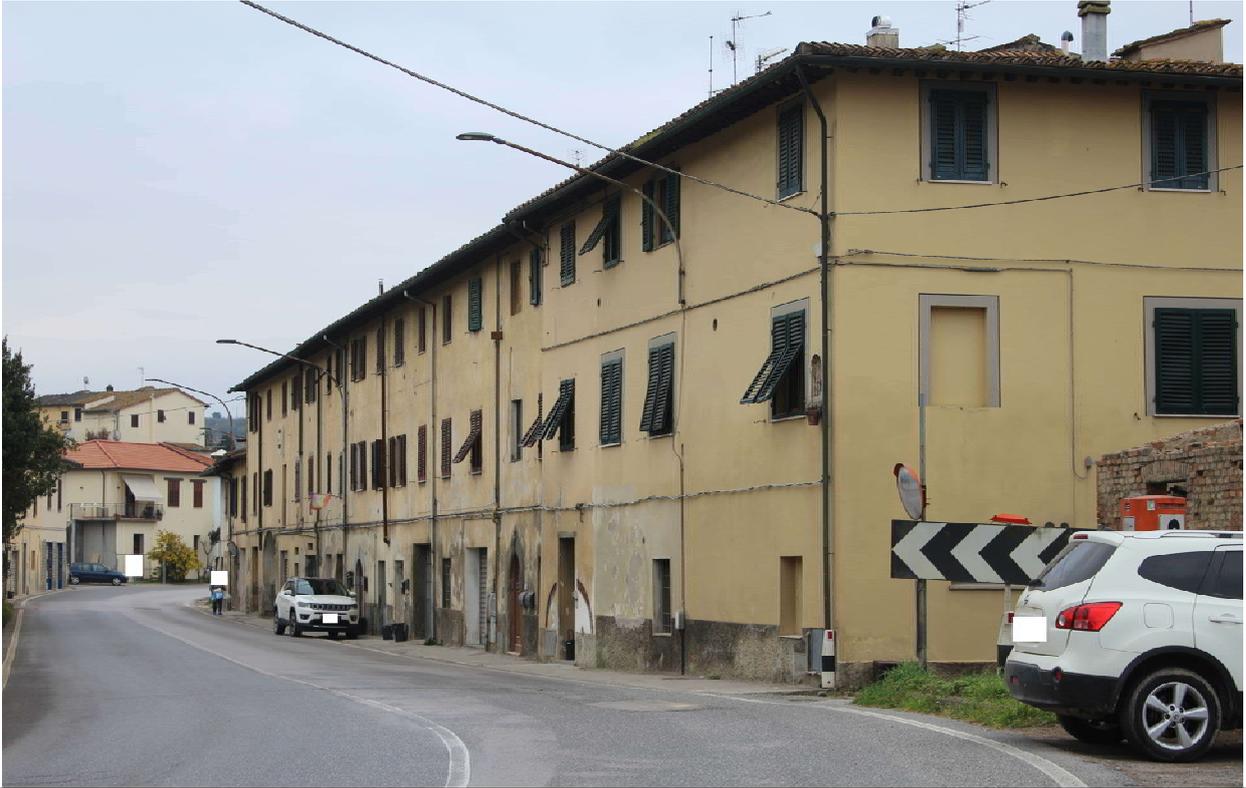
Foto 1 – Vista del prospetto Nord/Ovest del fabbricato in Via Vittorio Niccoli (SR 429 della Valdelsa), località Cambiano, Comune di Castelfiorentino

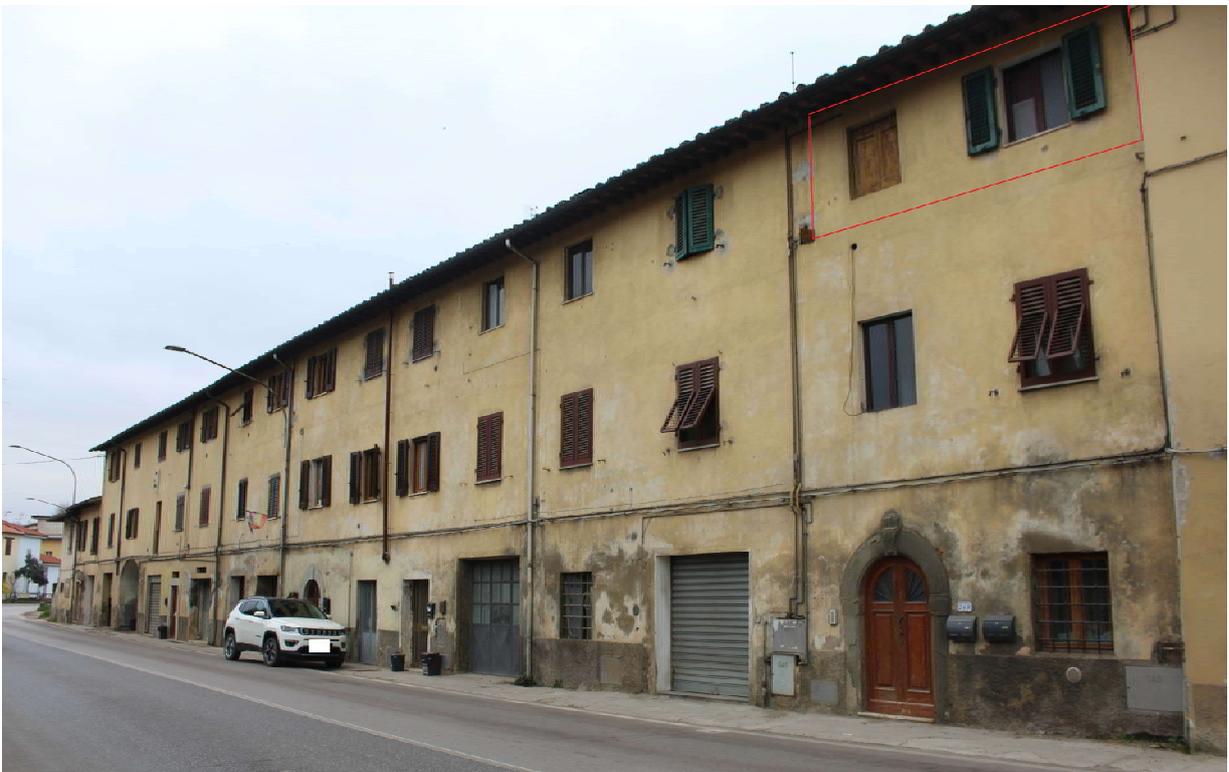
Foto 2 – Vista del prospetto Nord/Ovest del fabbricato in Via Vittorio Niccoli, con evidenziata l'unità immobiliare in esecuzione

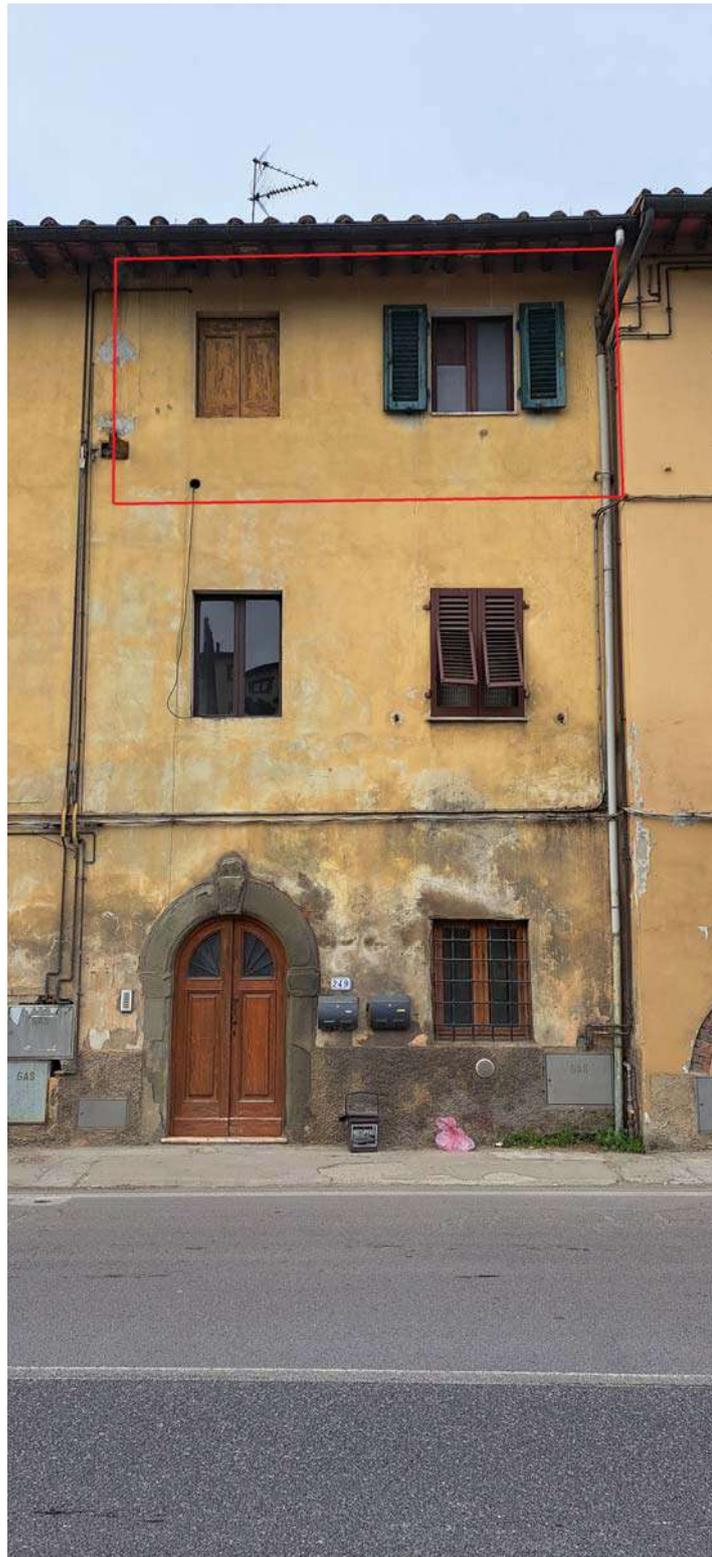
Foto 3 – Vista parziale dell’edificio e portone di ingresso all’unità immobiliare in esecuzione dal n.c. 249 di Via Vittorio Niccoli, località Cambiano (Castelfiorentino)

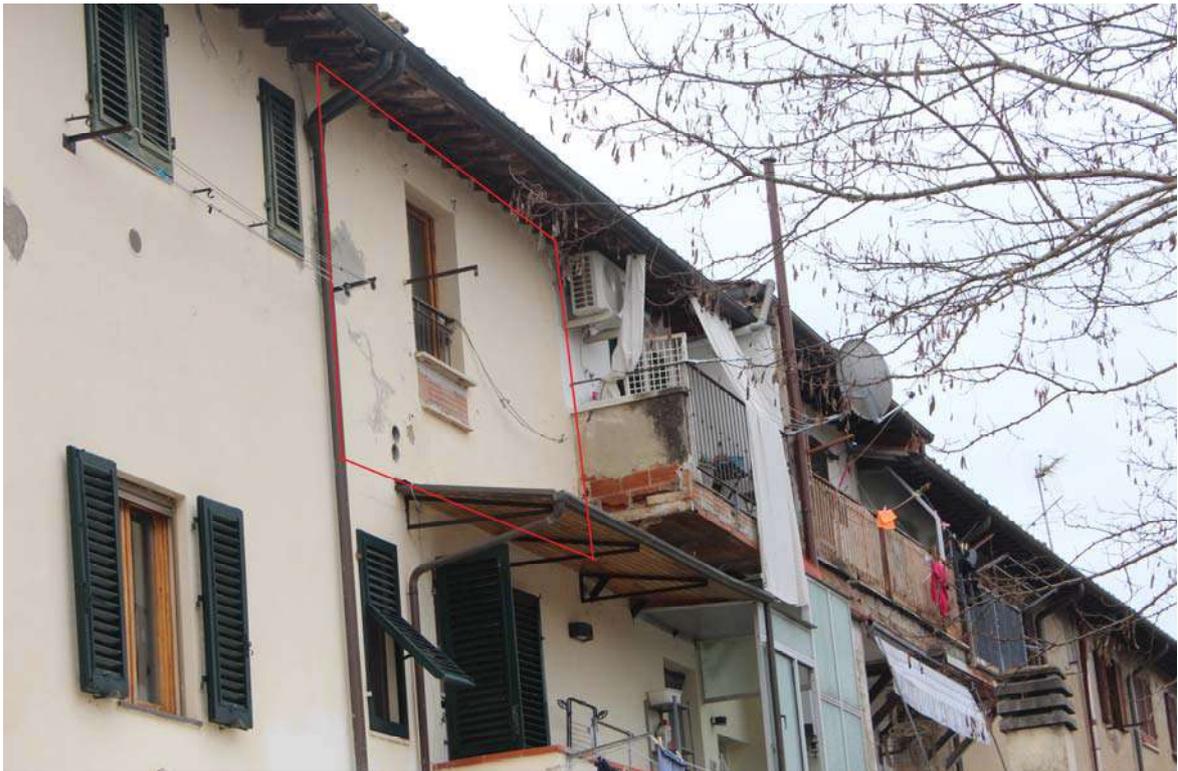
Foto 4 – Vista parziale del prospetto Sud/Est del fabbricato e porzione della facciata (con affaccio su resede interno) della unità immobiliare in esecuzione

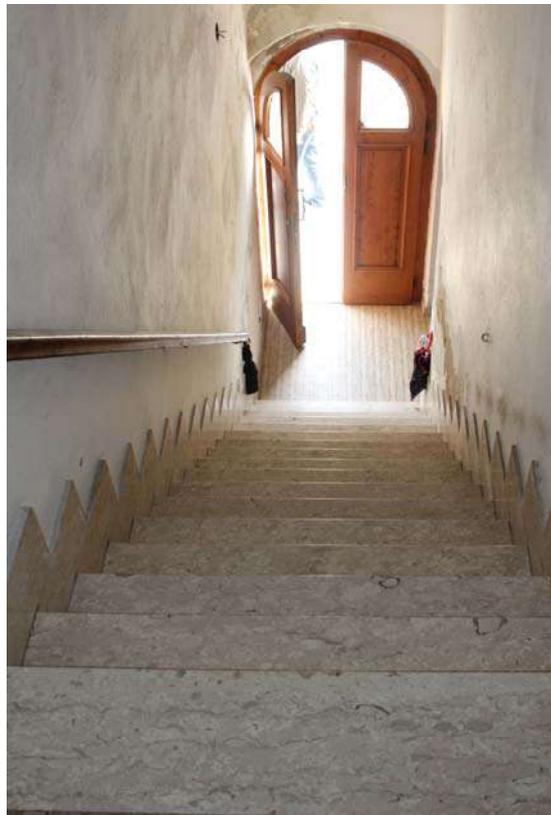
Foto 5 – Vista interna del portone d'entrata condominiale da Via Niccoli e prima rampa di scale

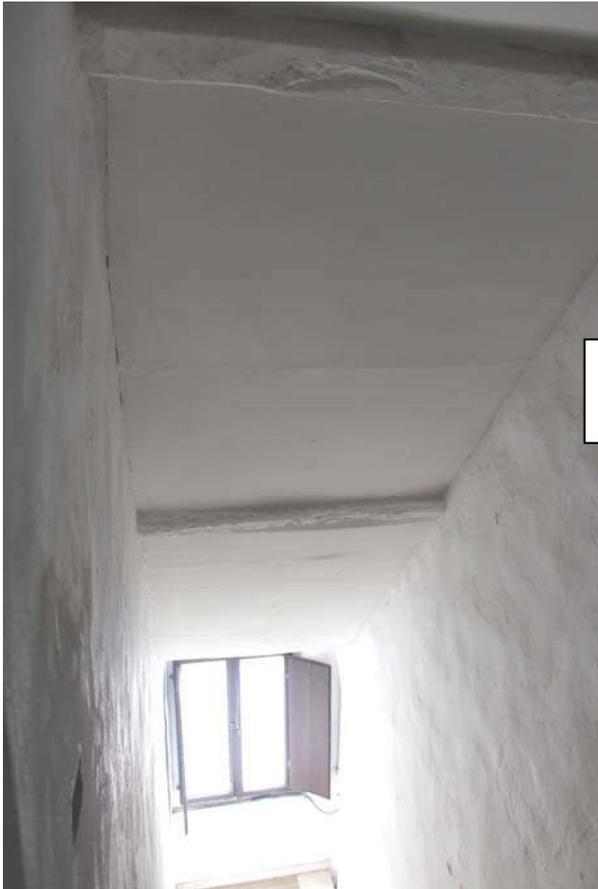
Foto 8 – Particolare del soffitto dell'ultima rampa di scale di accesso all'unità immobiliare

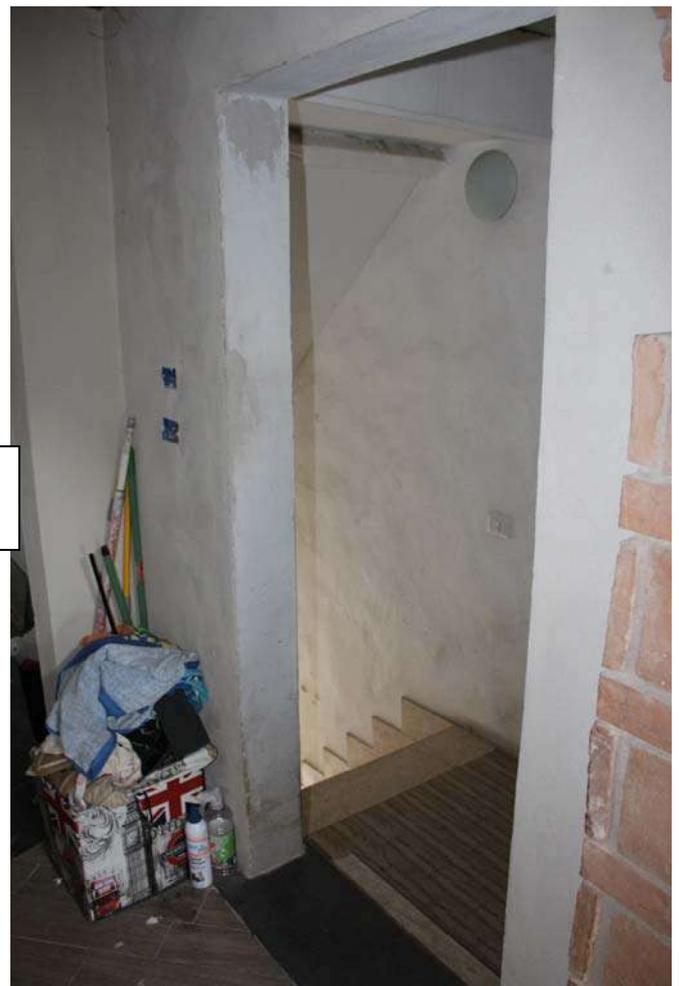
Foto 10 – Vista dell'apertura di ingresso all'appartamento esecutato (senza portone) con sullo sfondo il portone di altra proprietà confinante

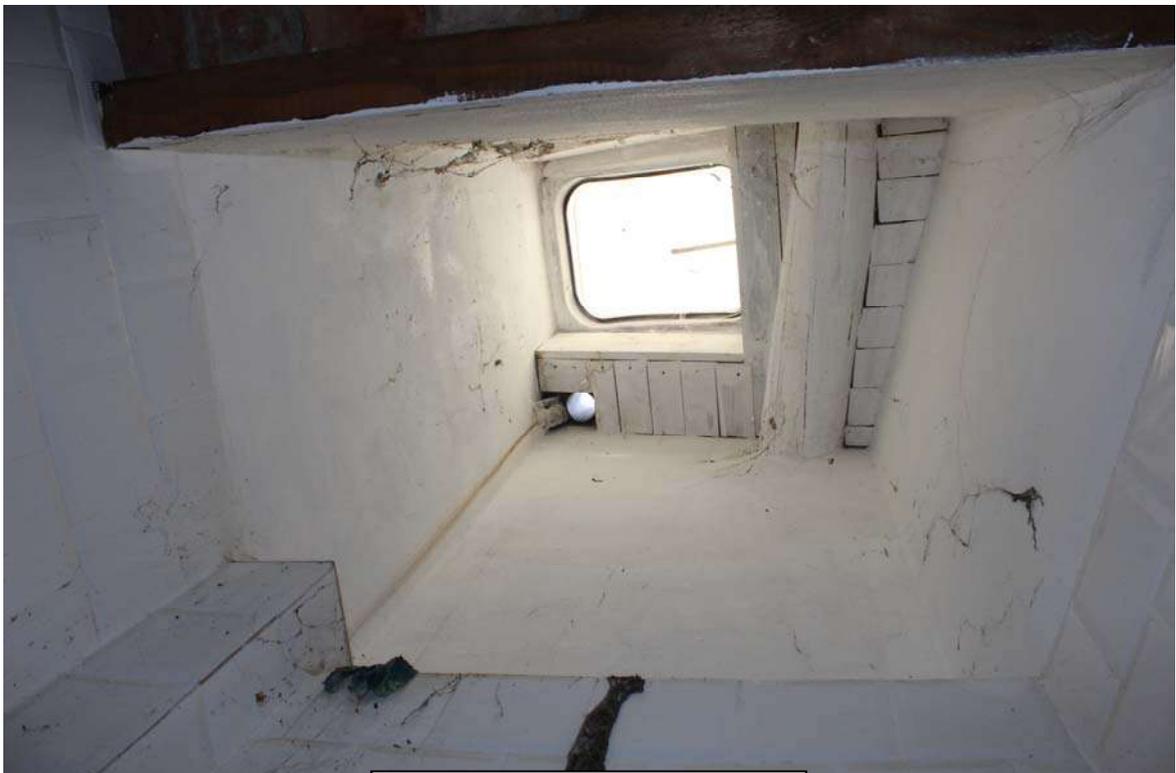
Foto 15 – Lucernaio del wc

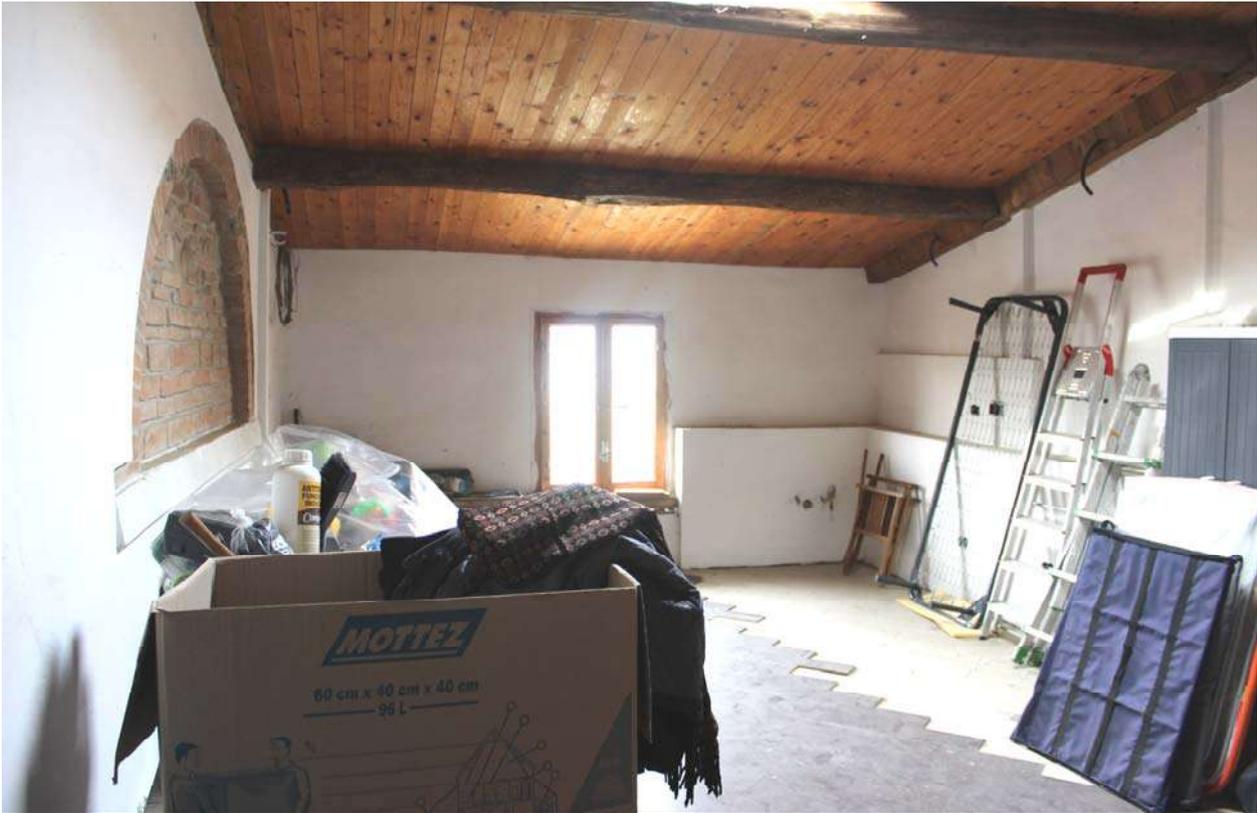
Foto 16 – Vista del soggiorno. Sulla dx angolo cottura. Centralmente finestra sul prospetto tergale

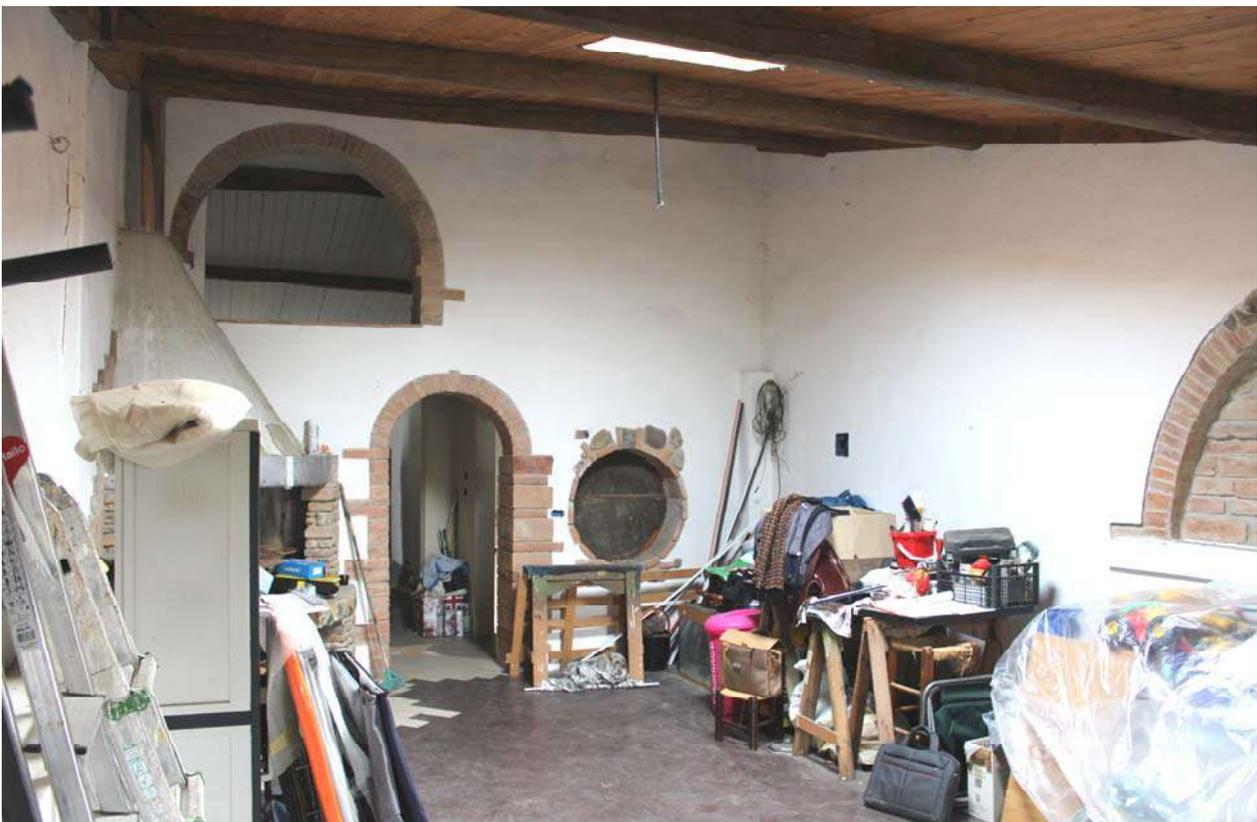
Foto 17 – Vista del soggiorno verso l'interno. Centralmente porta di ingresso con al di sopra finestra interna su palco morto. Centralmente in copertura il lucernaio.

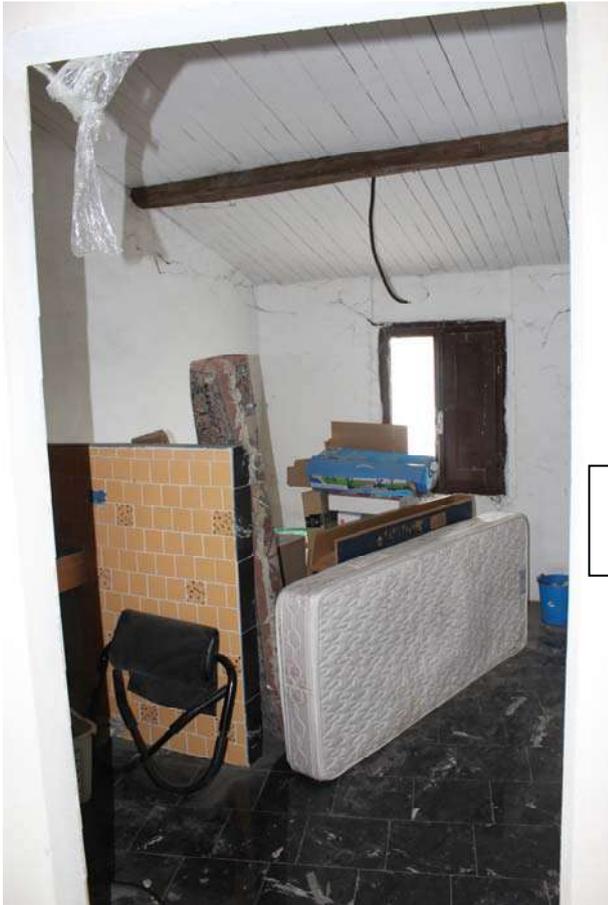
Foto 20 – Vista della camera dal disimpegno di ingresso. Centralmente finestra con affaccio su Via Vittorio Niccoli

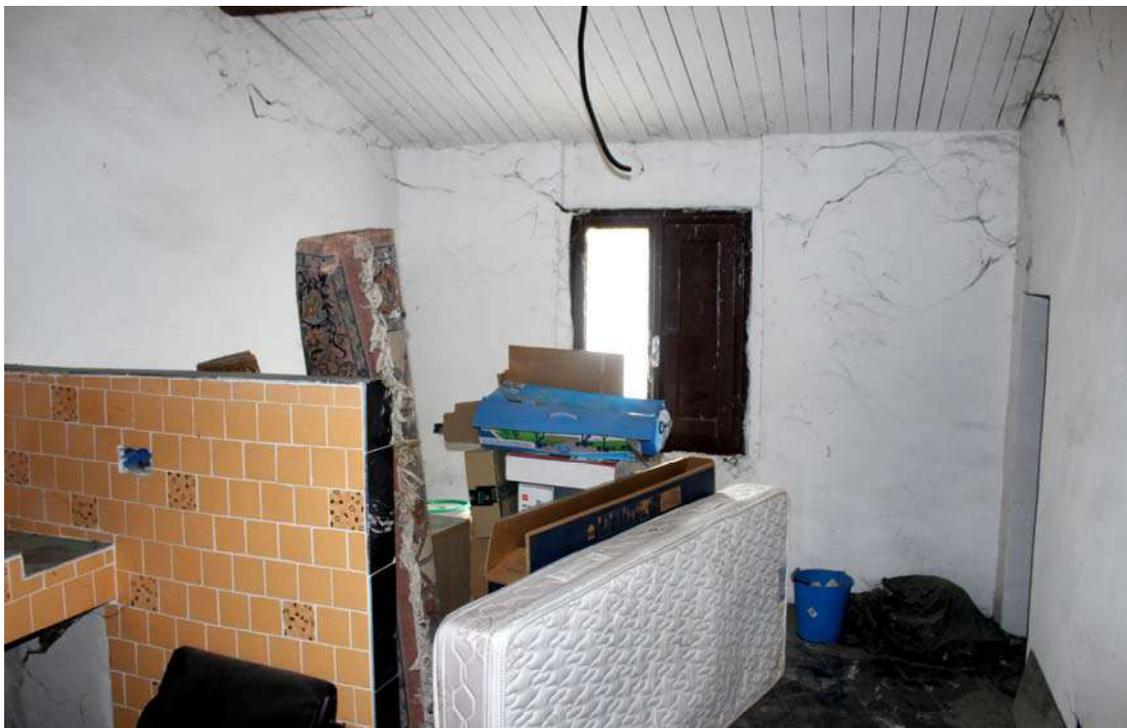
Foto 21 – Vista della Camera: a sx zona piastrellata; centralmente la finestra; sulla dx apertura per accesso al guardaroba (disimpegno per accesso al sottotetto)

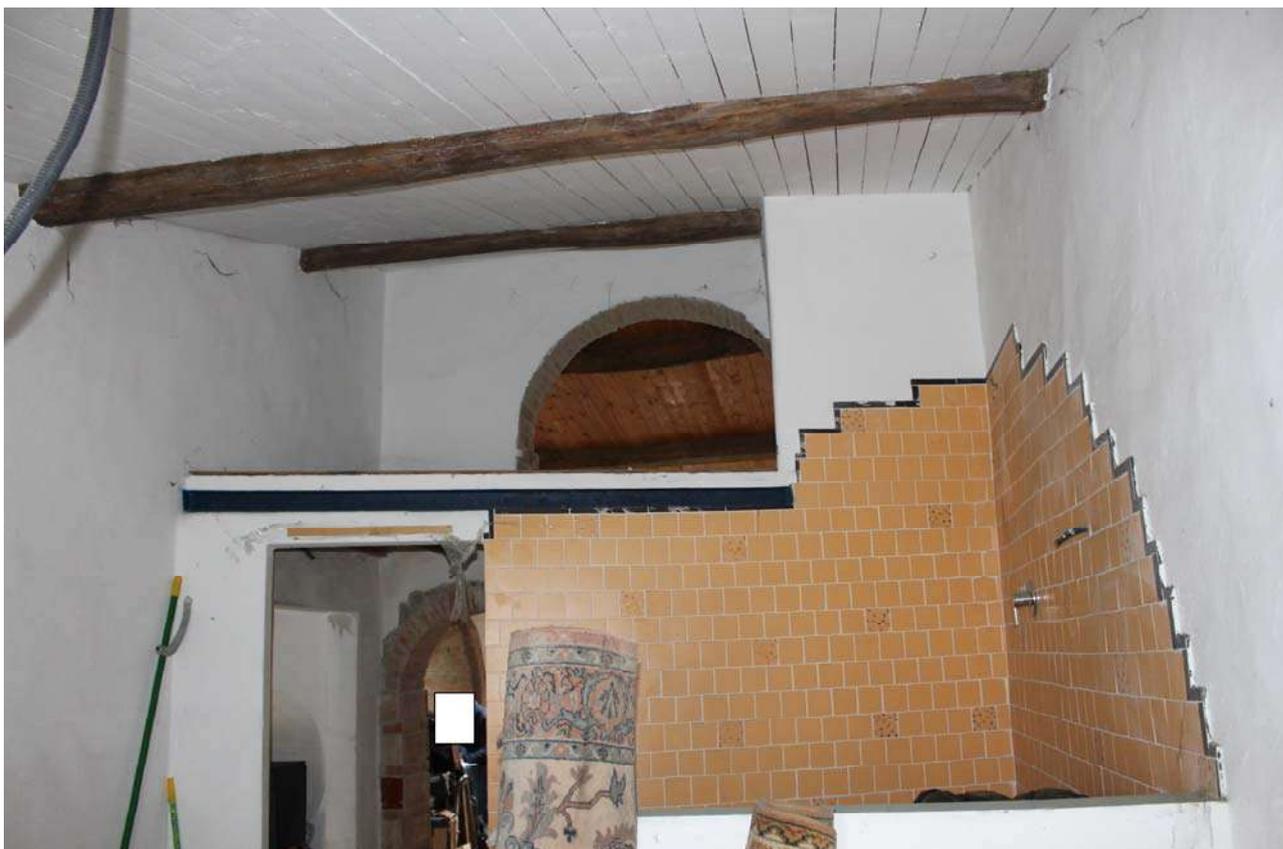
Foto 22 – Vista della camera verso l'ingresso: sulla dx zona piastrellata con muretto basso di separazione; centralmente porta di ingresso con sovrastante palco morto

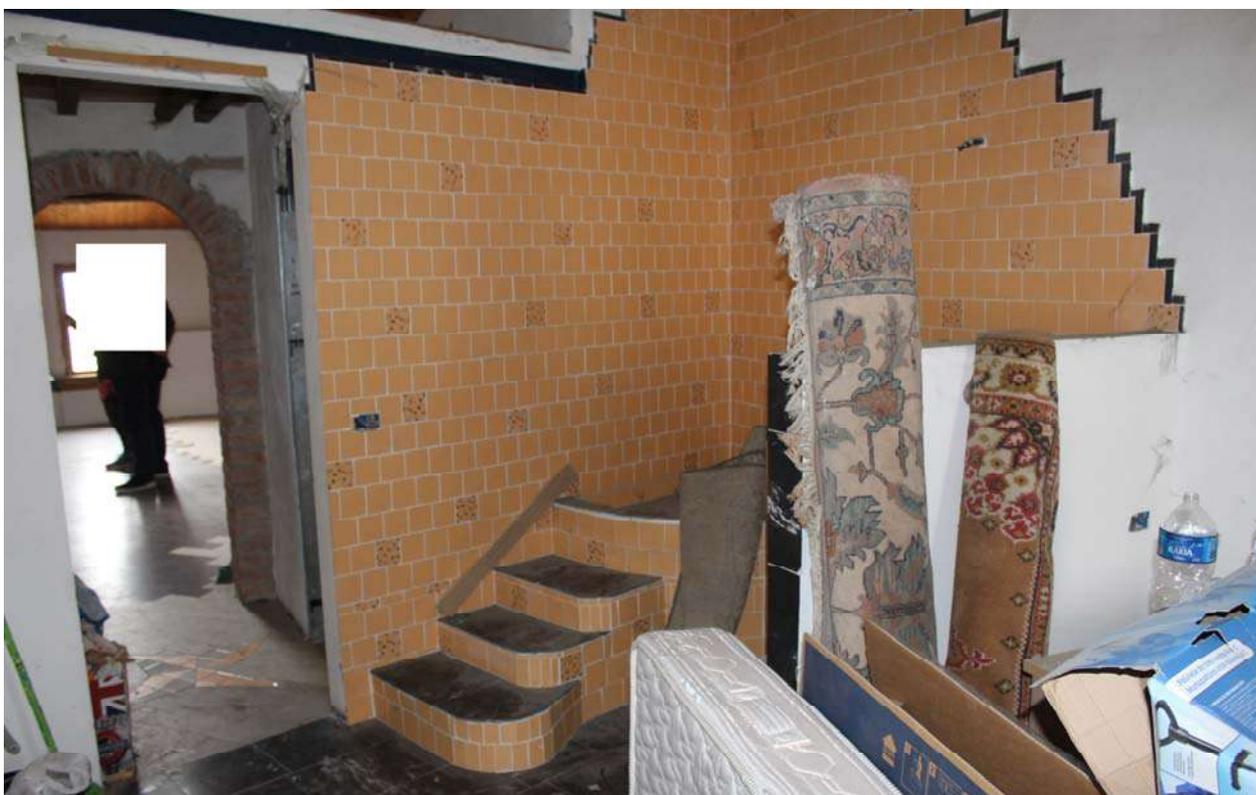
Foto 23 – Vista della camera: particolare della zona piastrellata con doccia rialzata e lavabo

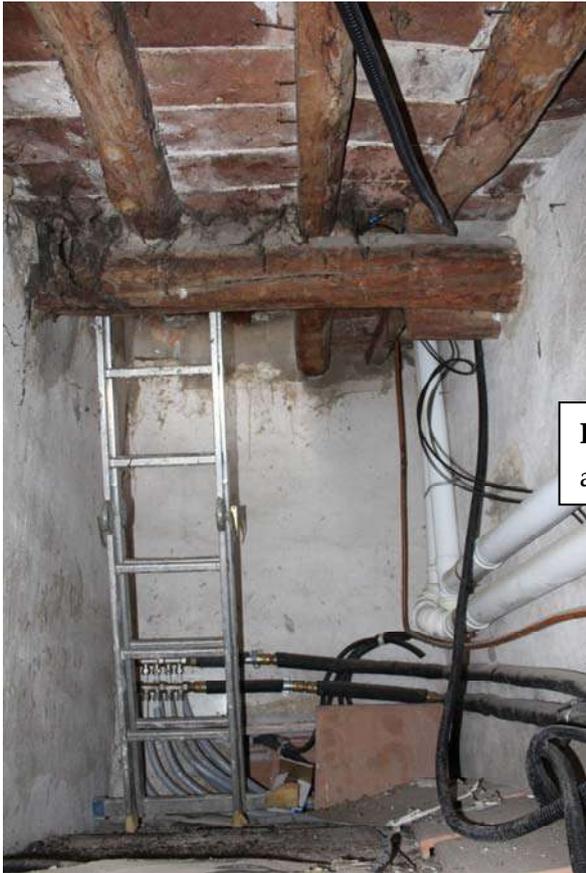
Foto 28 – Vista passaggio impianti nel sottotetto e accesso alla copertura

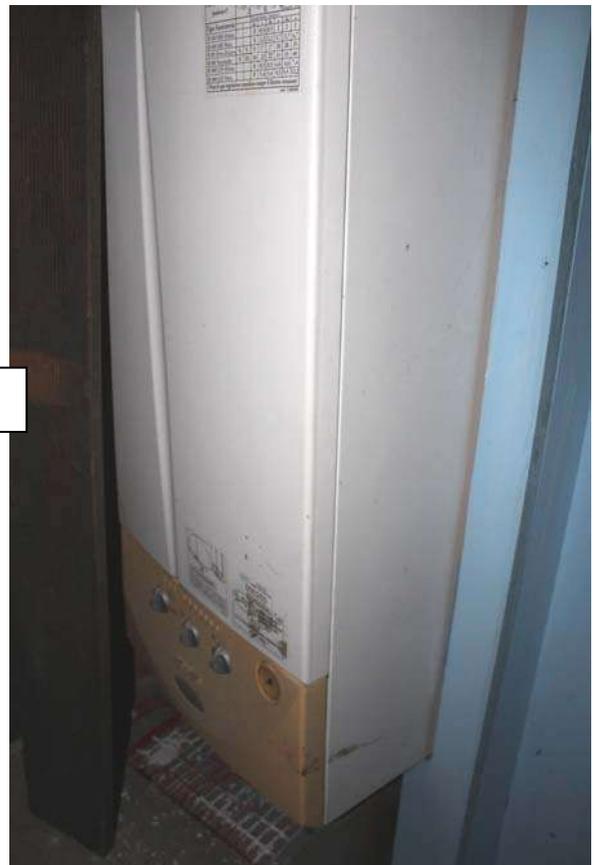
Foto 29 – Vista della caldaia

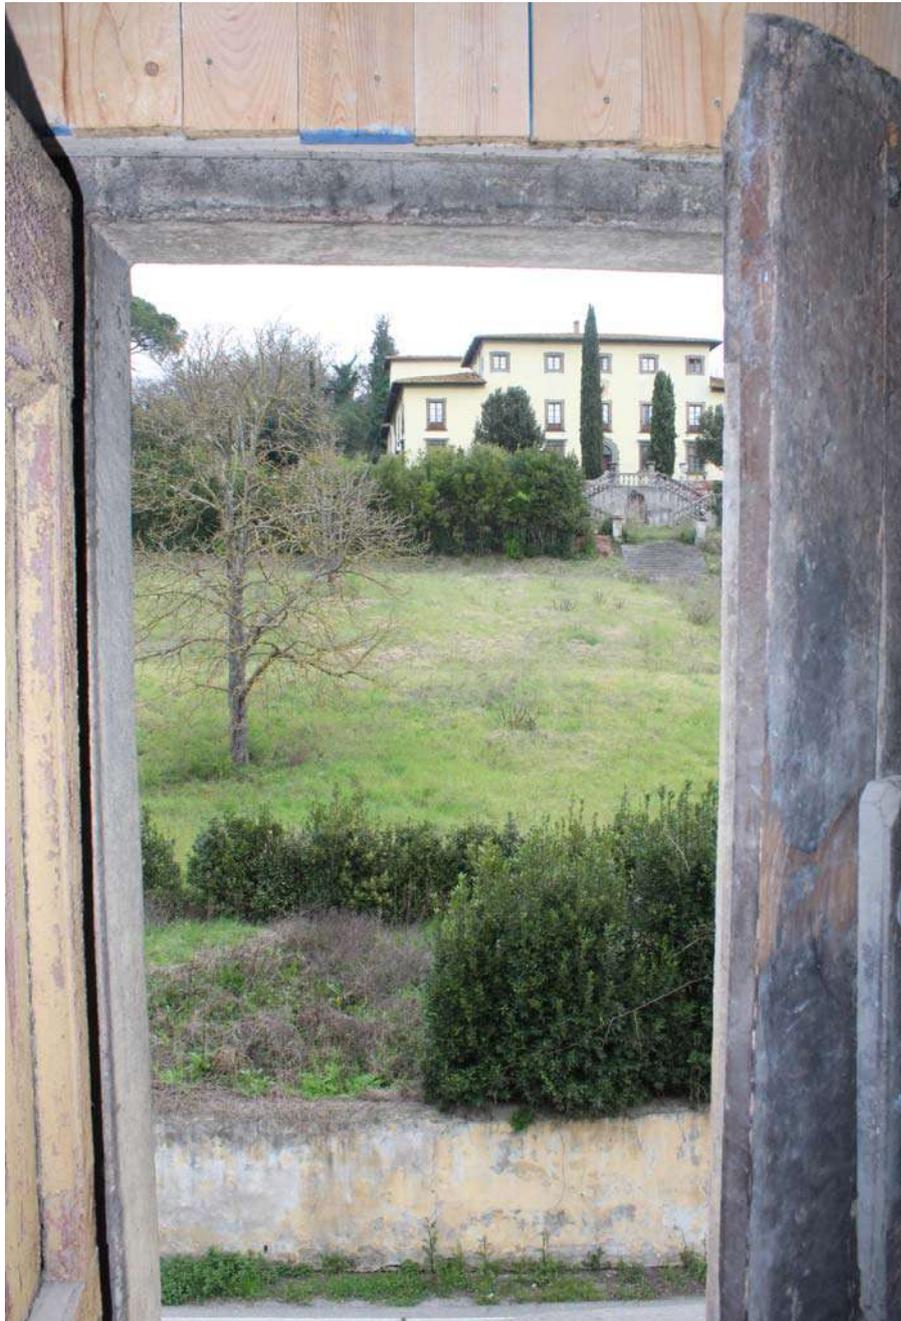
Foto 30 – Finestra collocata nel guardaroba con affaccio su Via Niccoli e vista sulla Villa e il giardino di Cambiano (bene notificato)

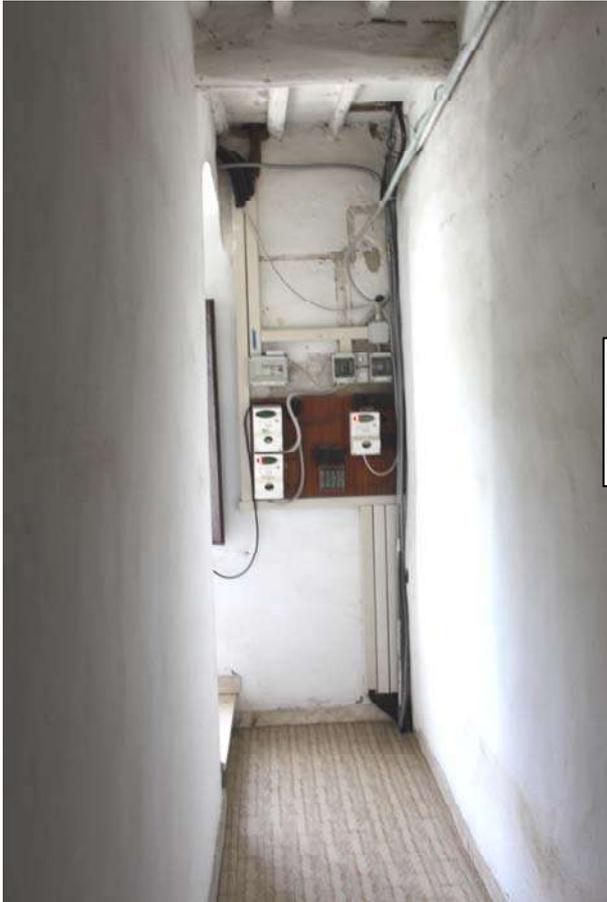
Foto 31 – Vista dei contatori di energia elettrica collocati sul pianerottolo condominiale al piano primo

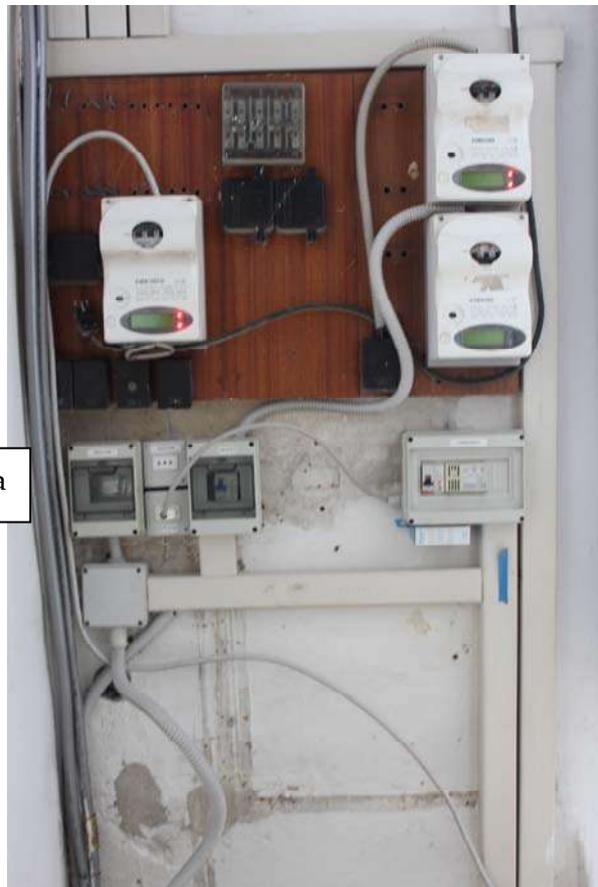
Foto 32 – Particolare dei contatori di energia elettrica
