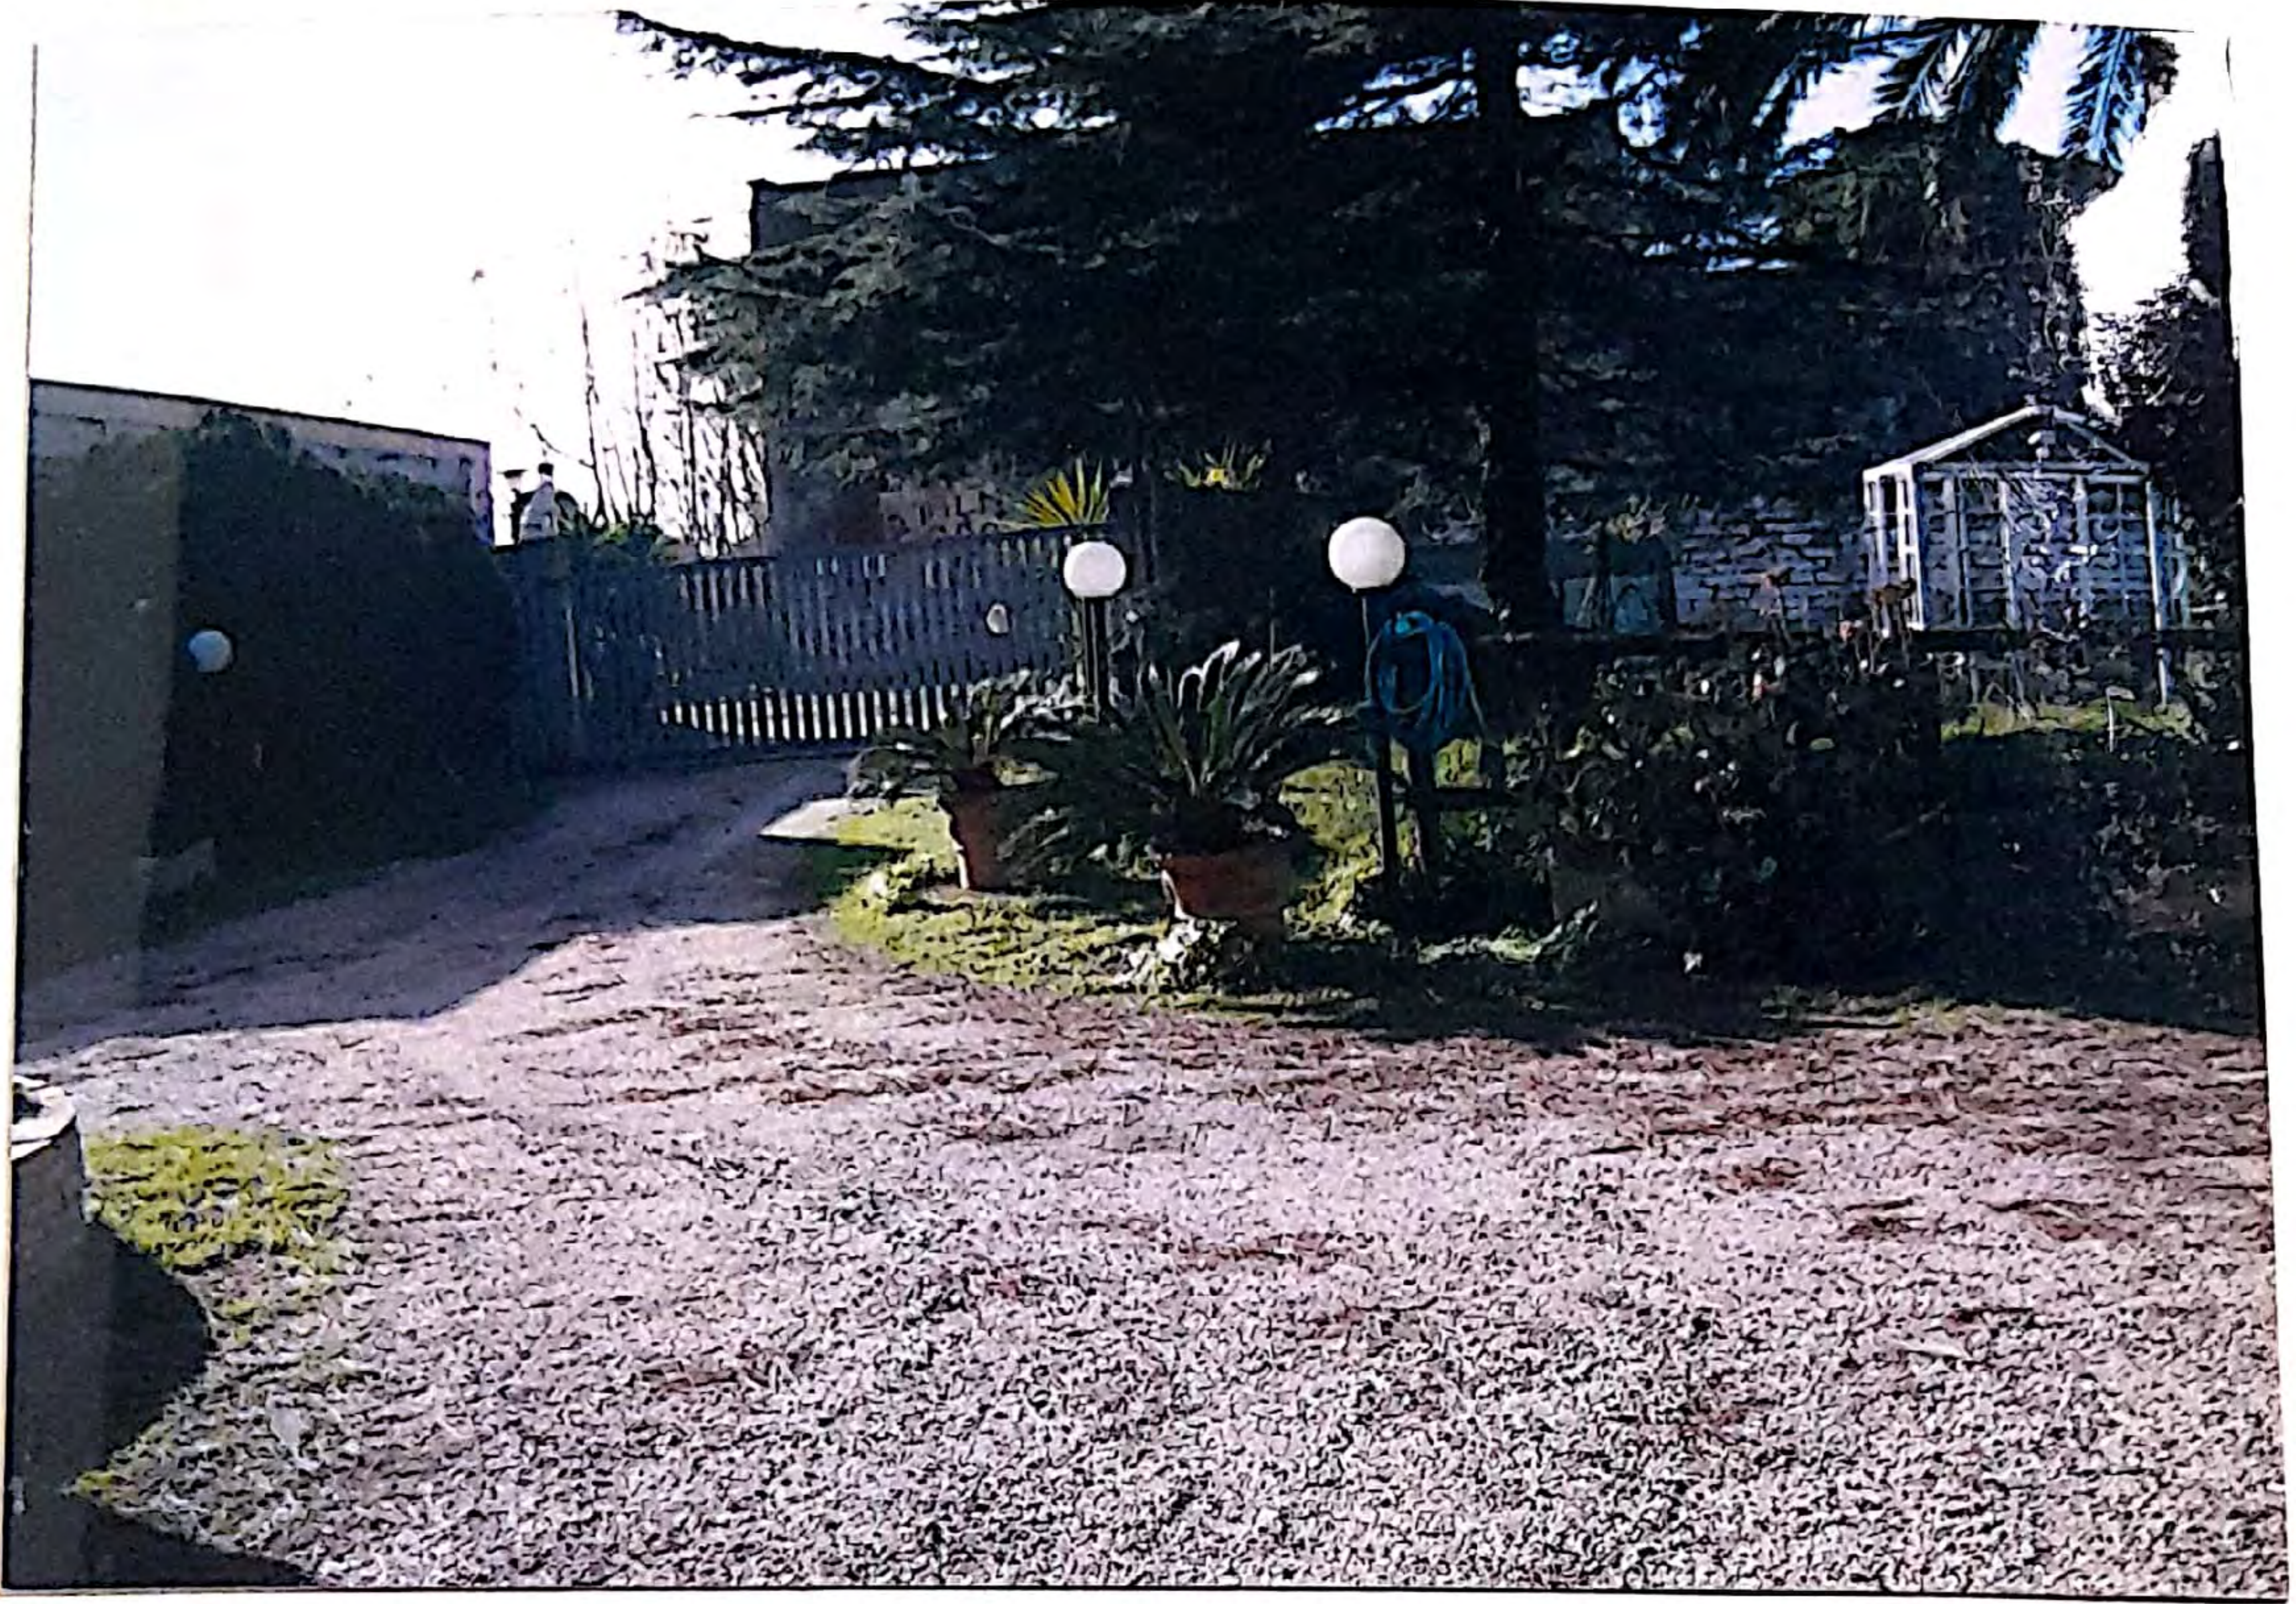
FOTO 1

Ingresso da via Miglioramento n° 53

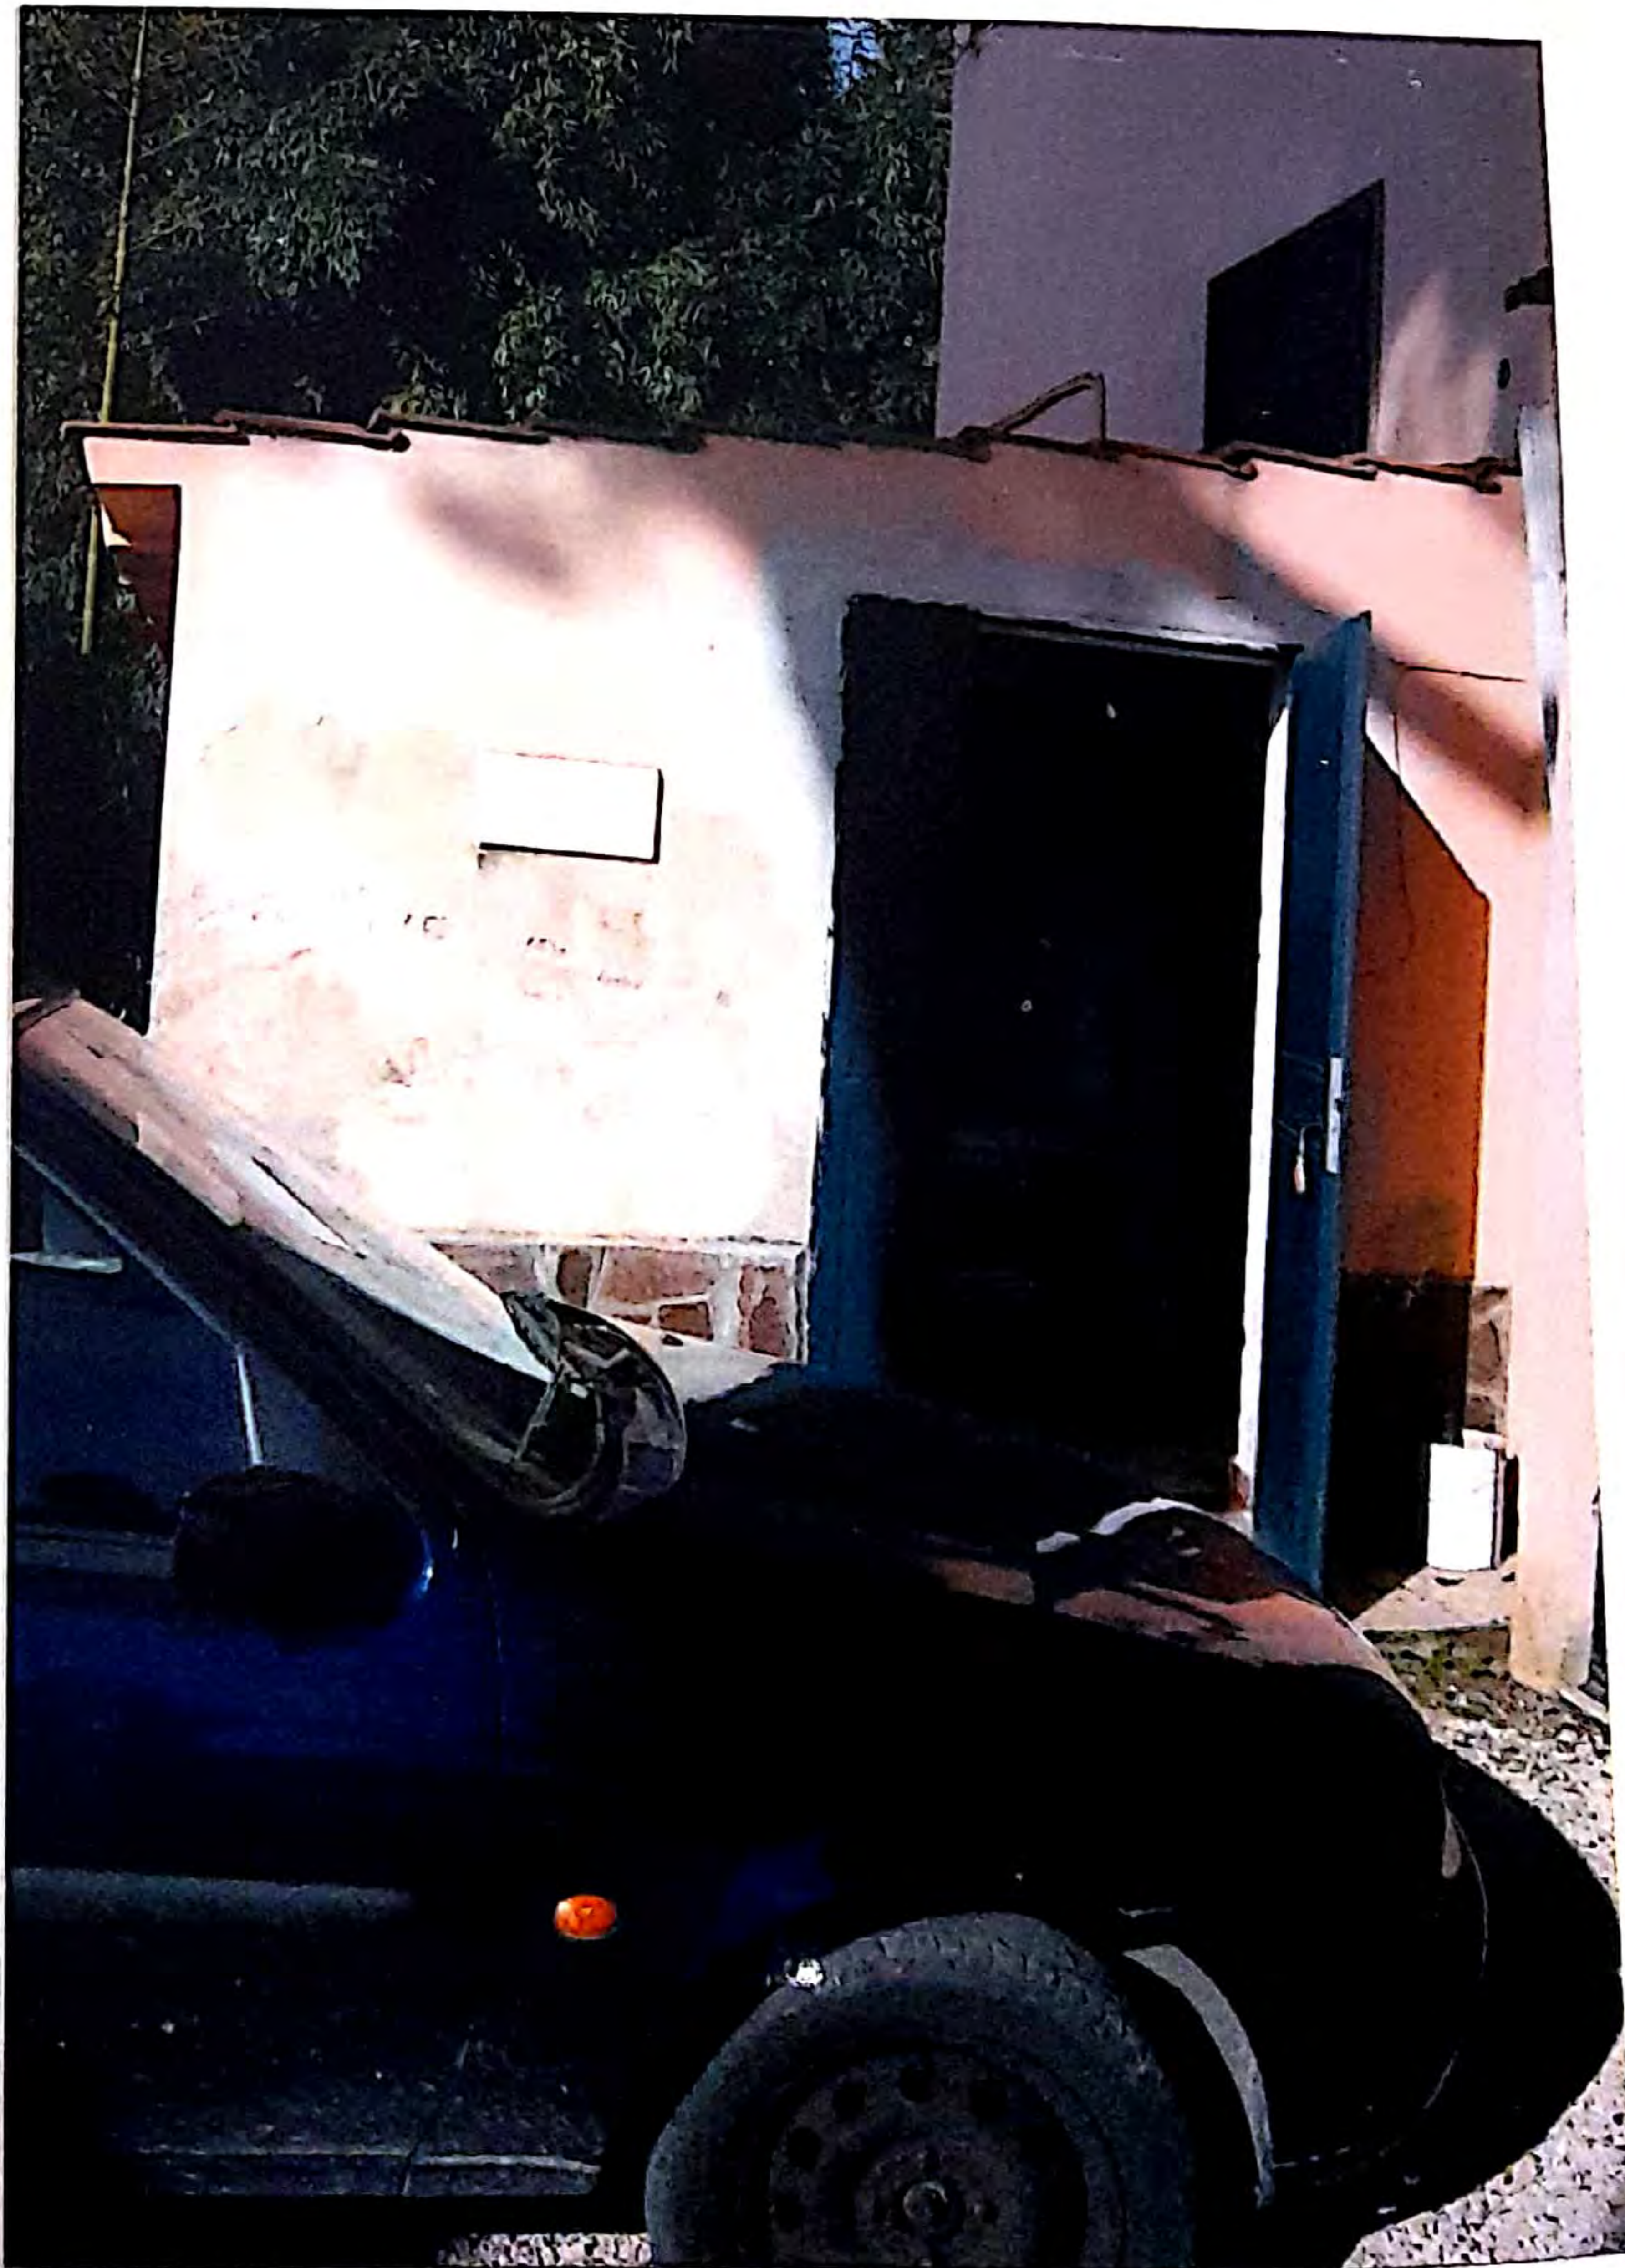
FOTO 2

Portone di ingresso
appartamenti

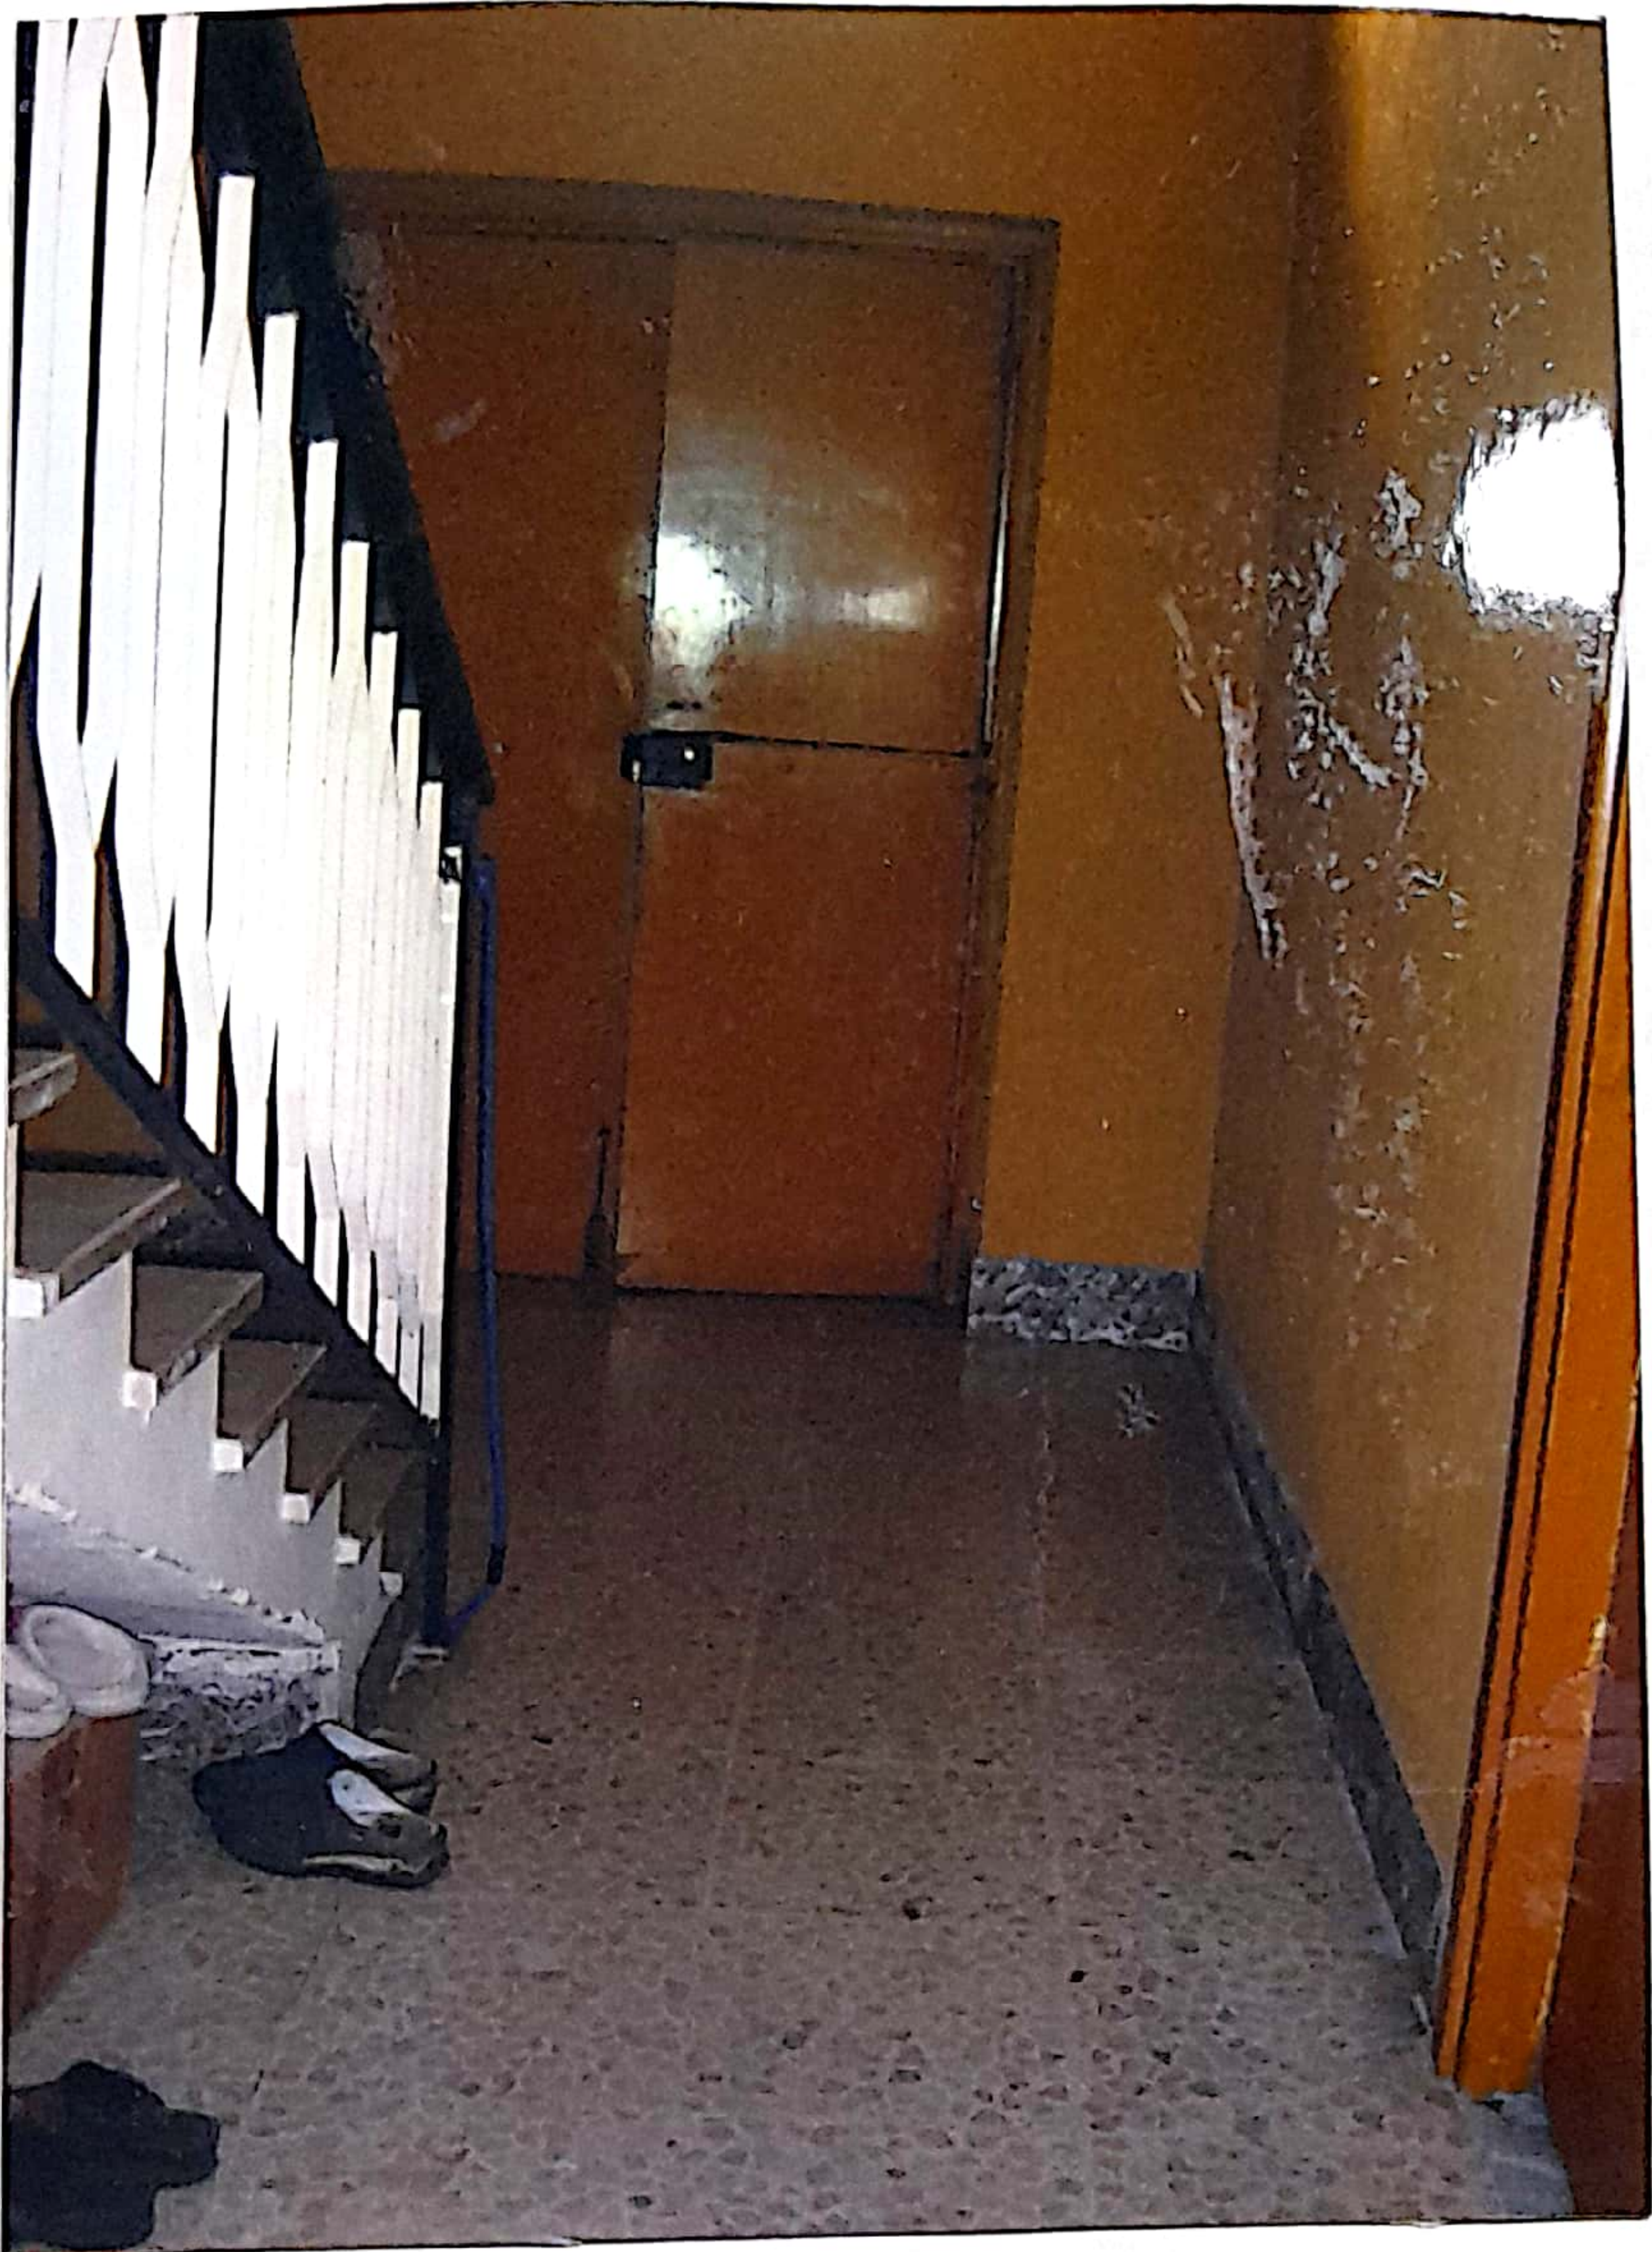
FOTO 3

Porta di ingresso

vano scala lato

via Miglioramento n° 53

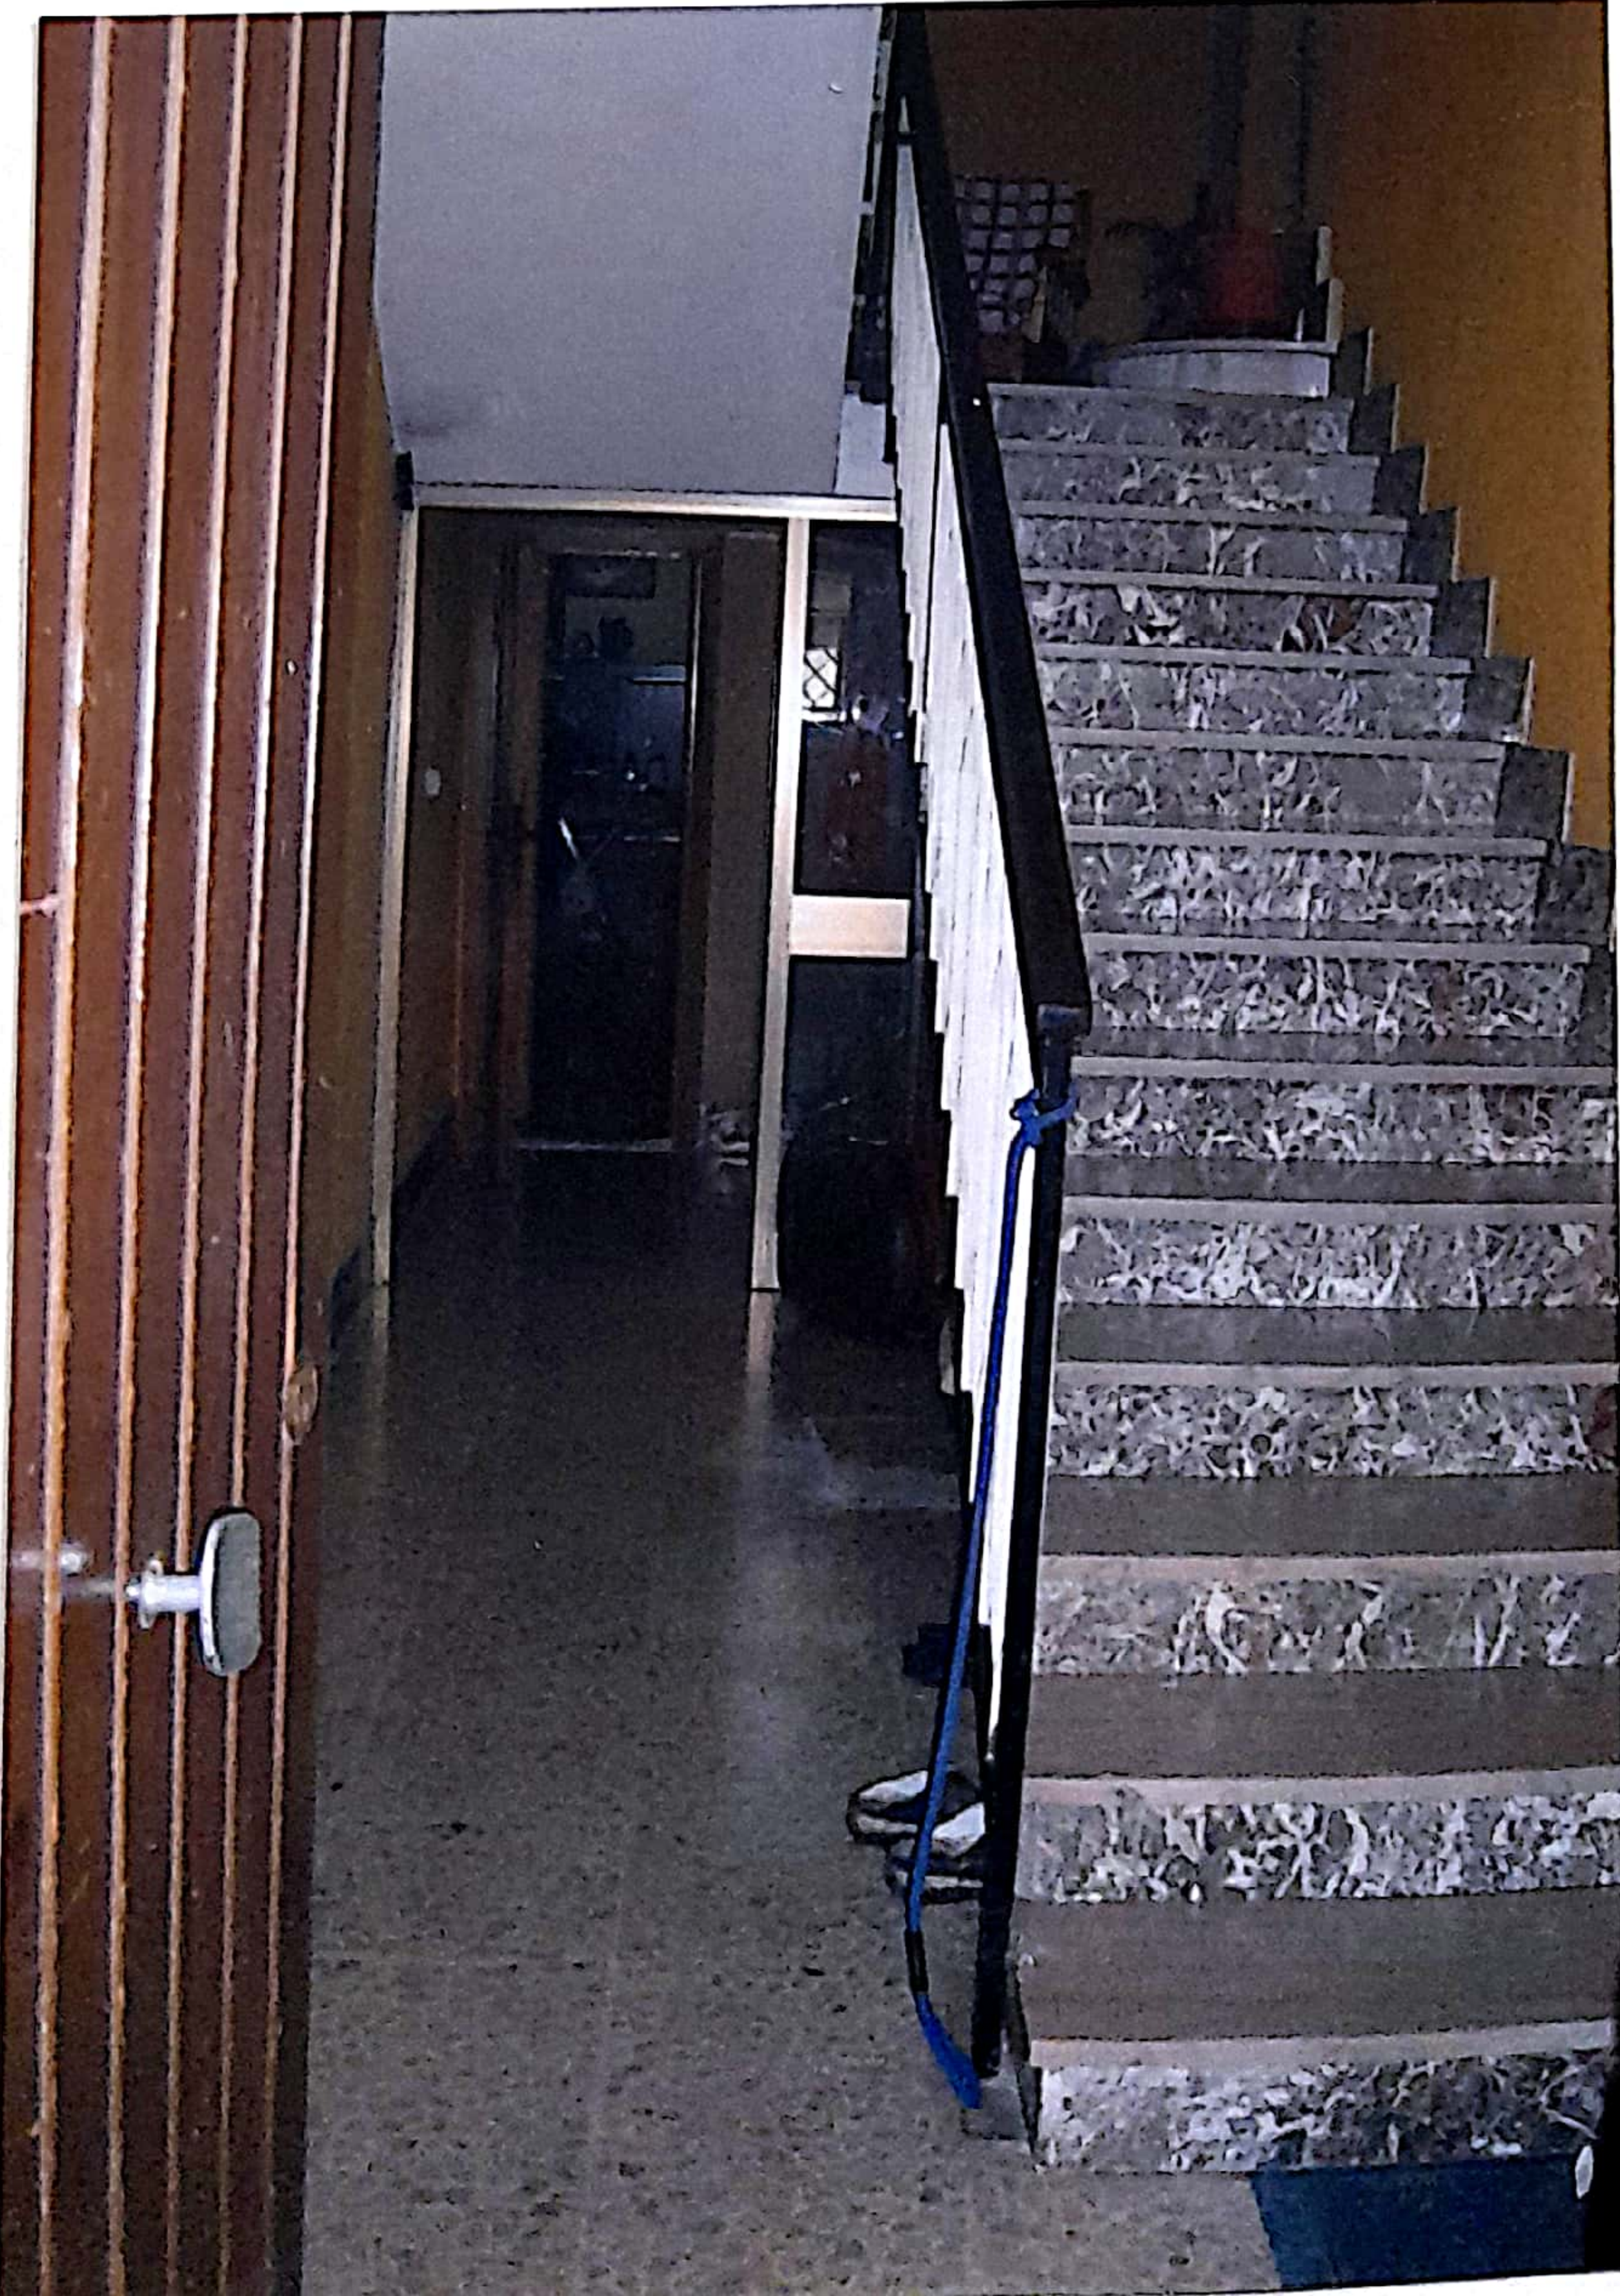
FOTO 4

vano scala ingresso

appartamento

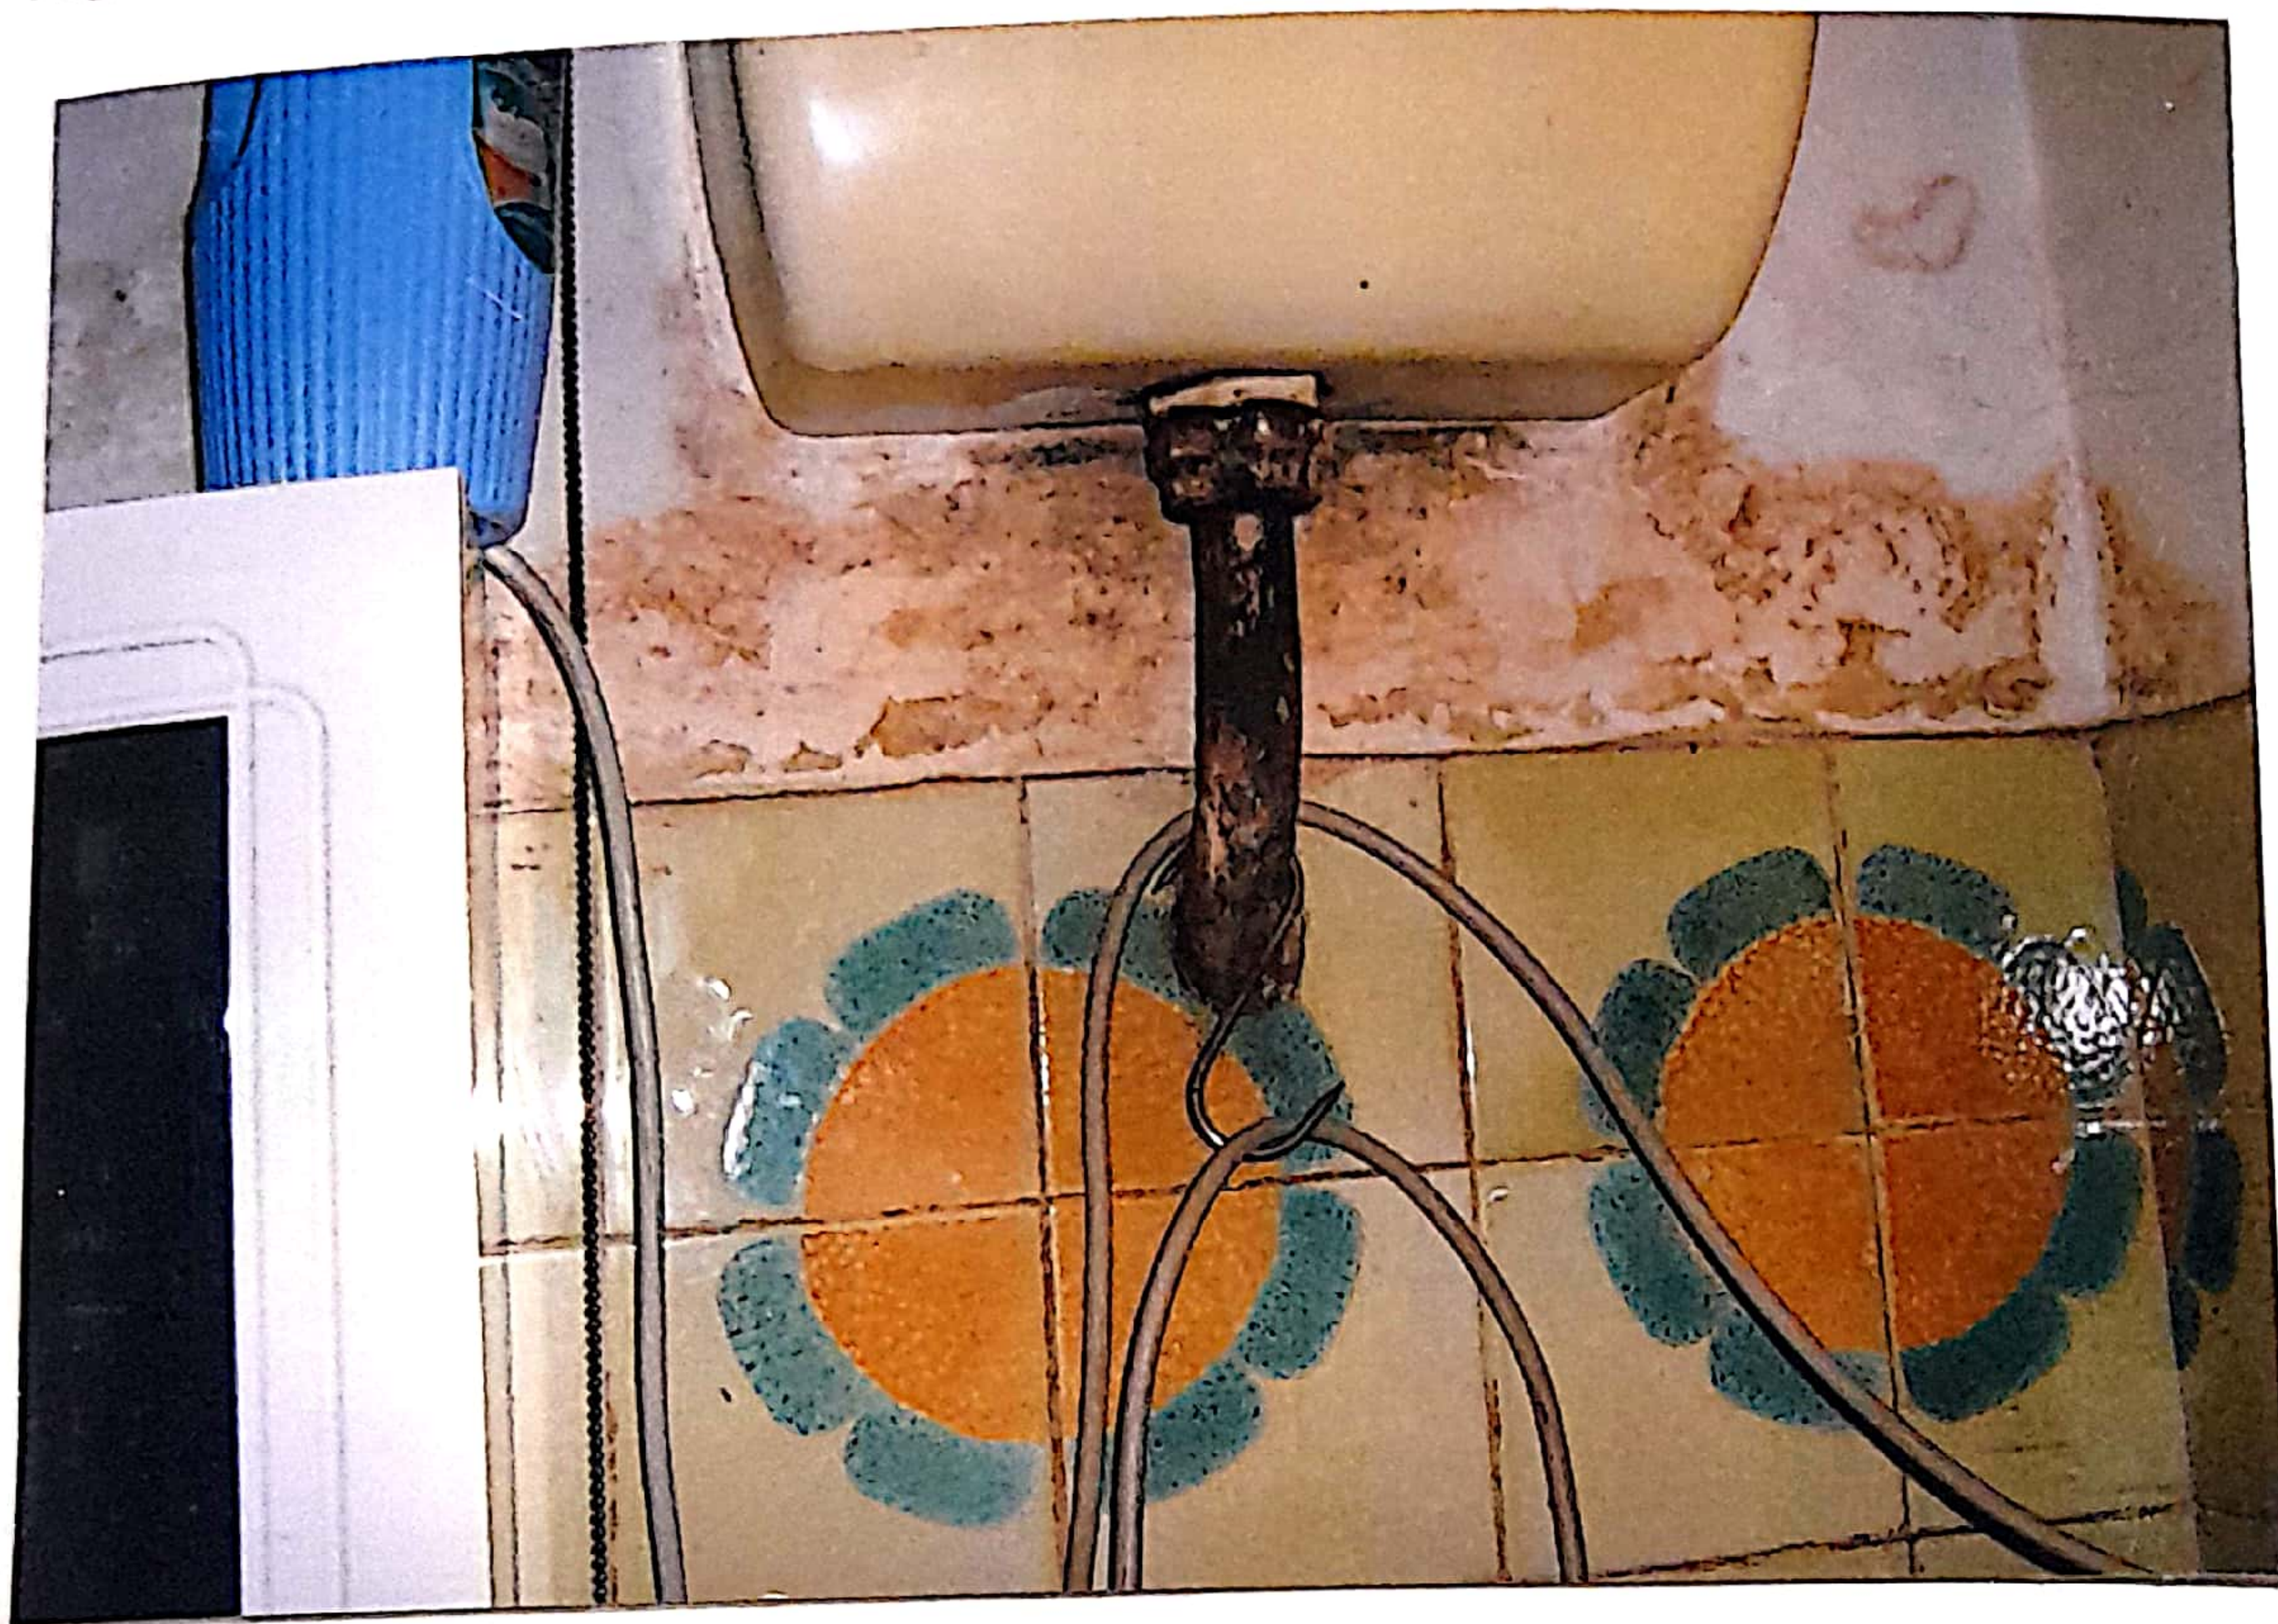
FOTO 11

Bagno piano terra che manifesta gli elementi componenti in cattivo stato di conservazione

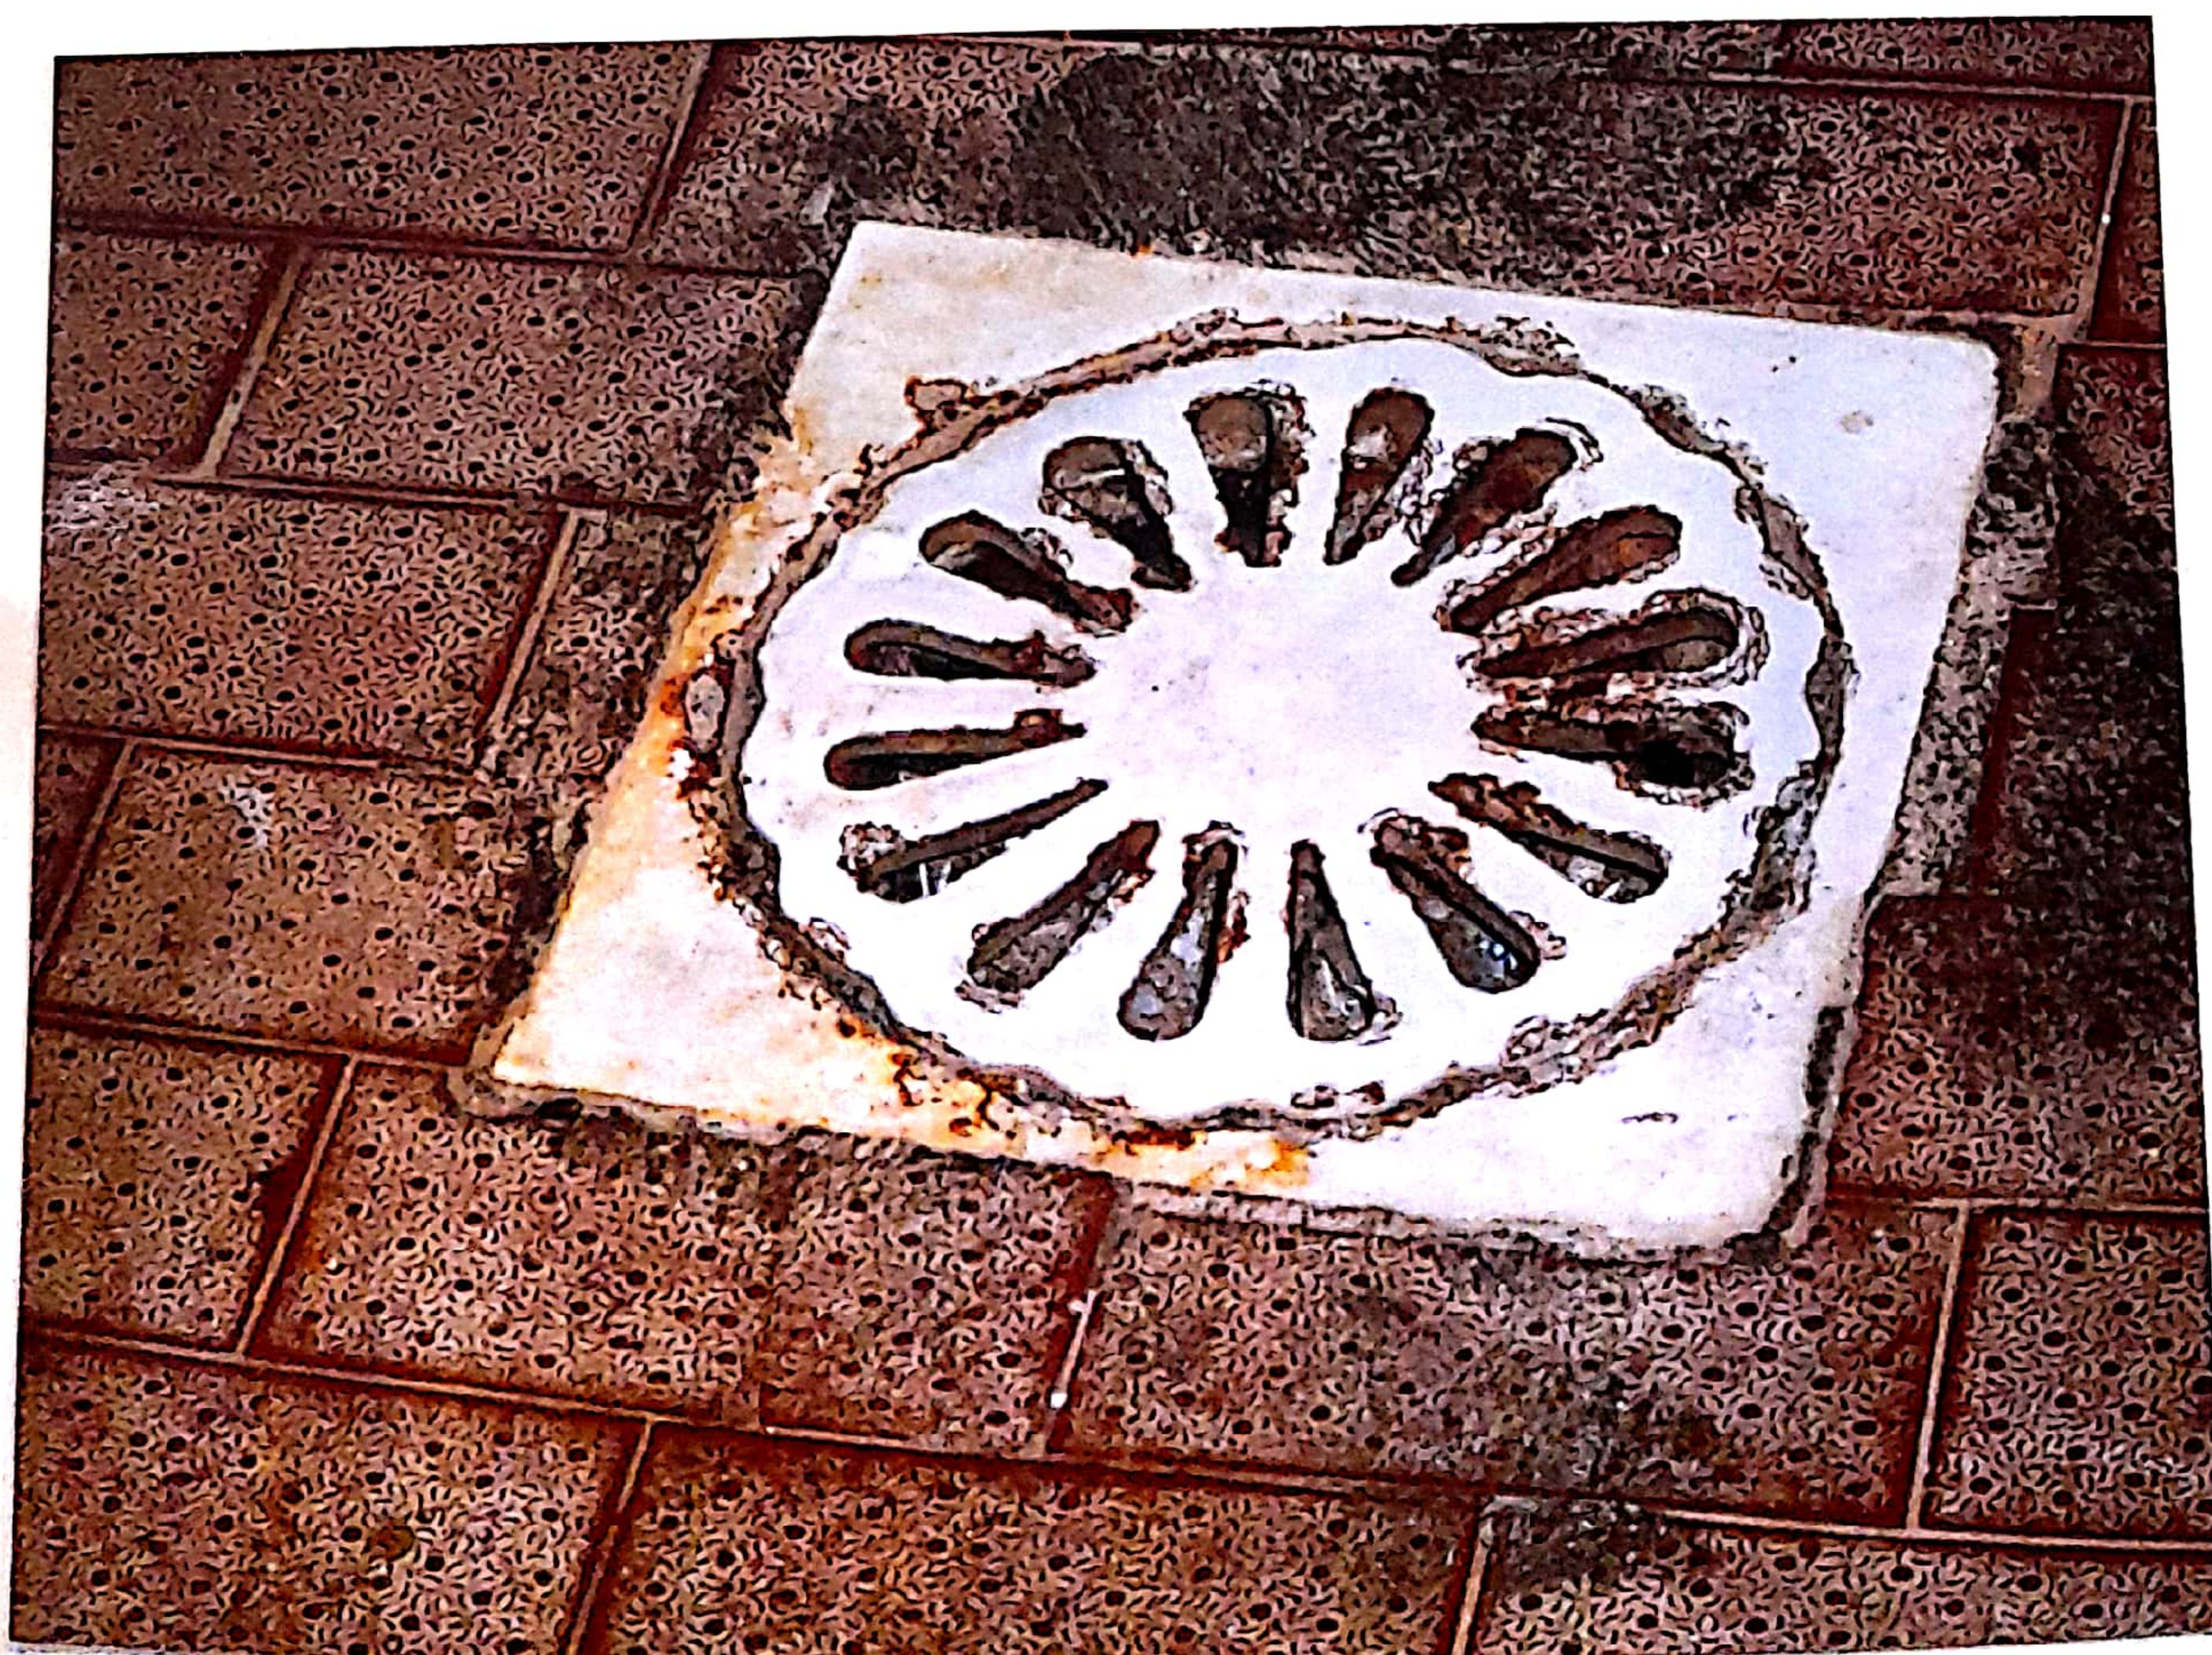
FOTO 12

Bagno piano terra che manifesta gli elementi componenti in cattivo stato di conservazione
