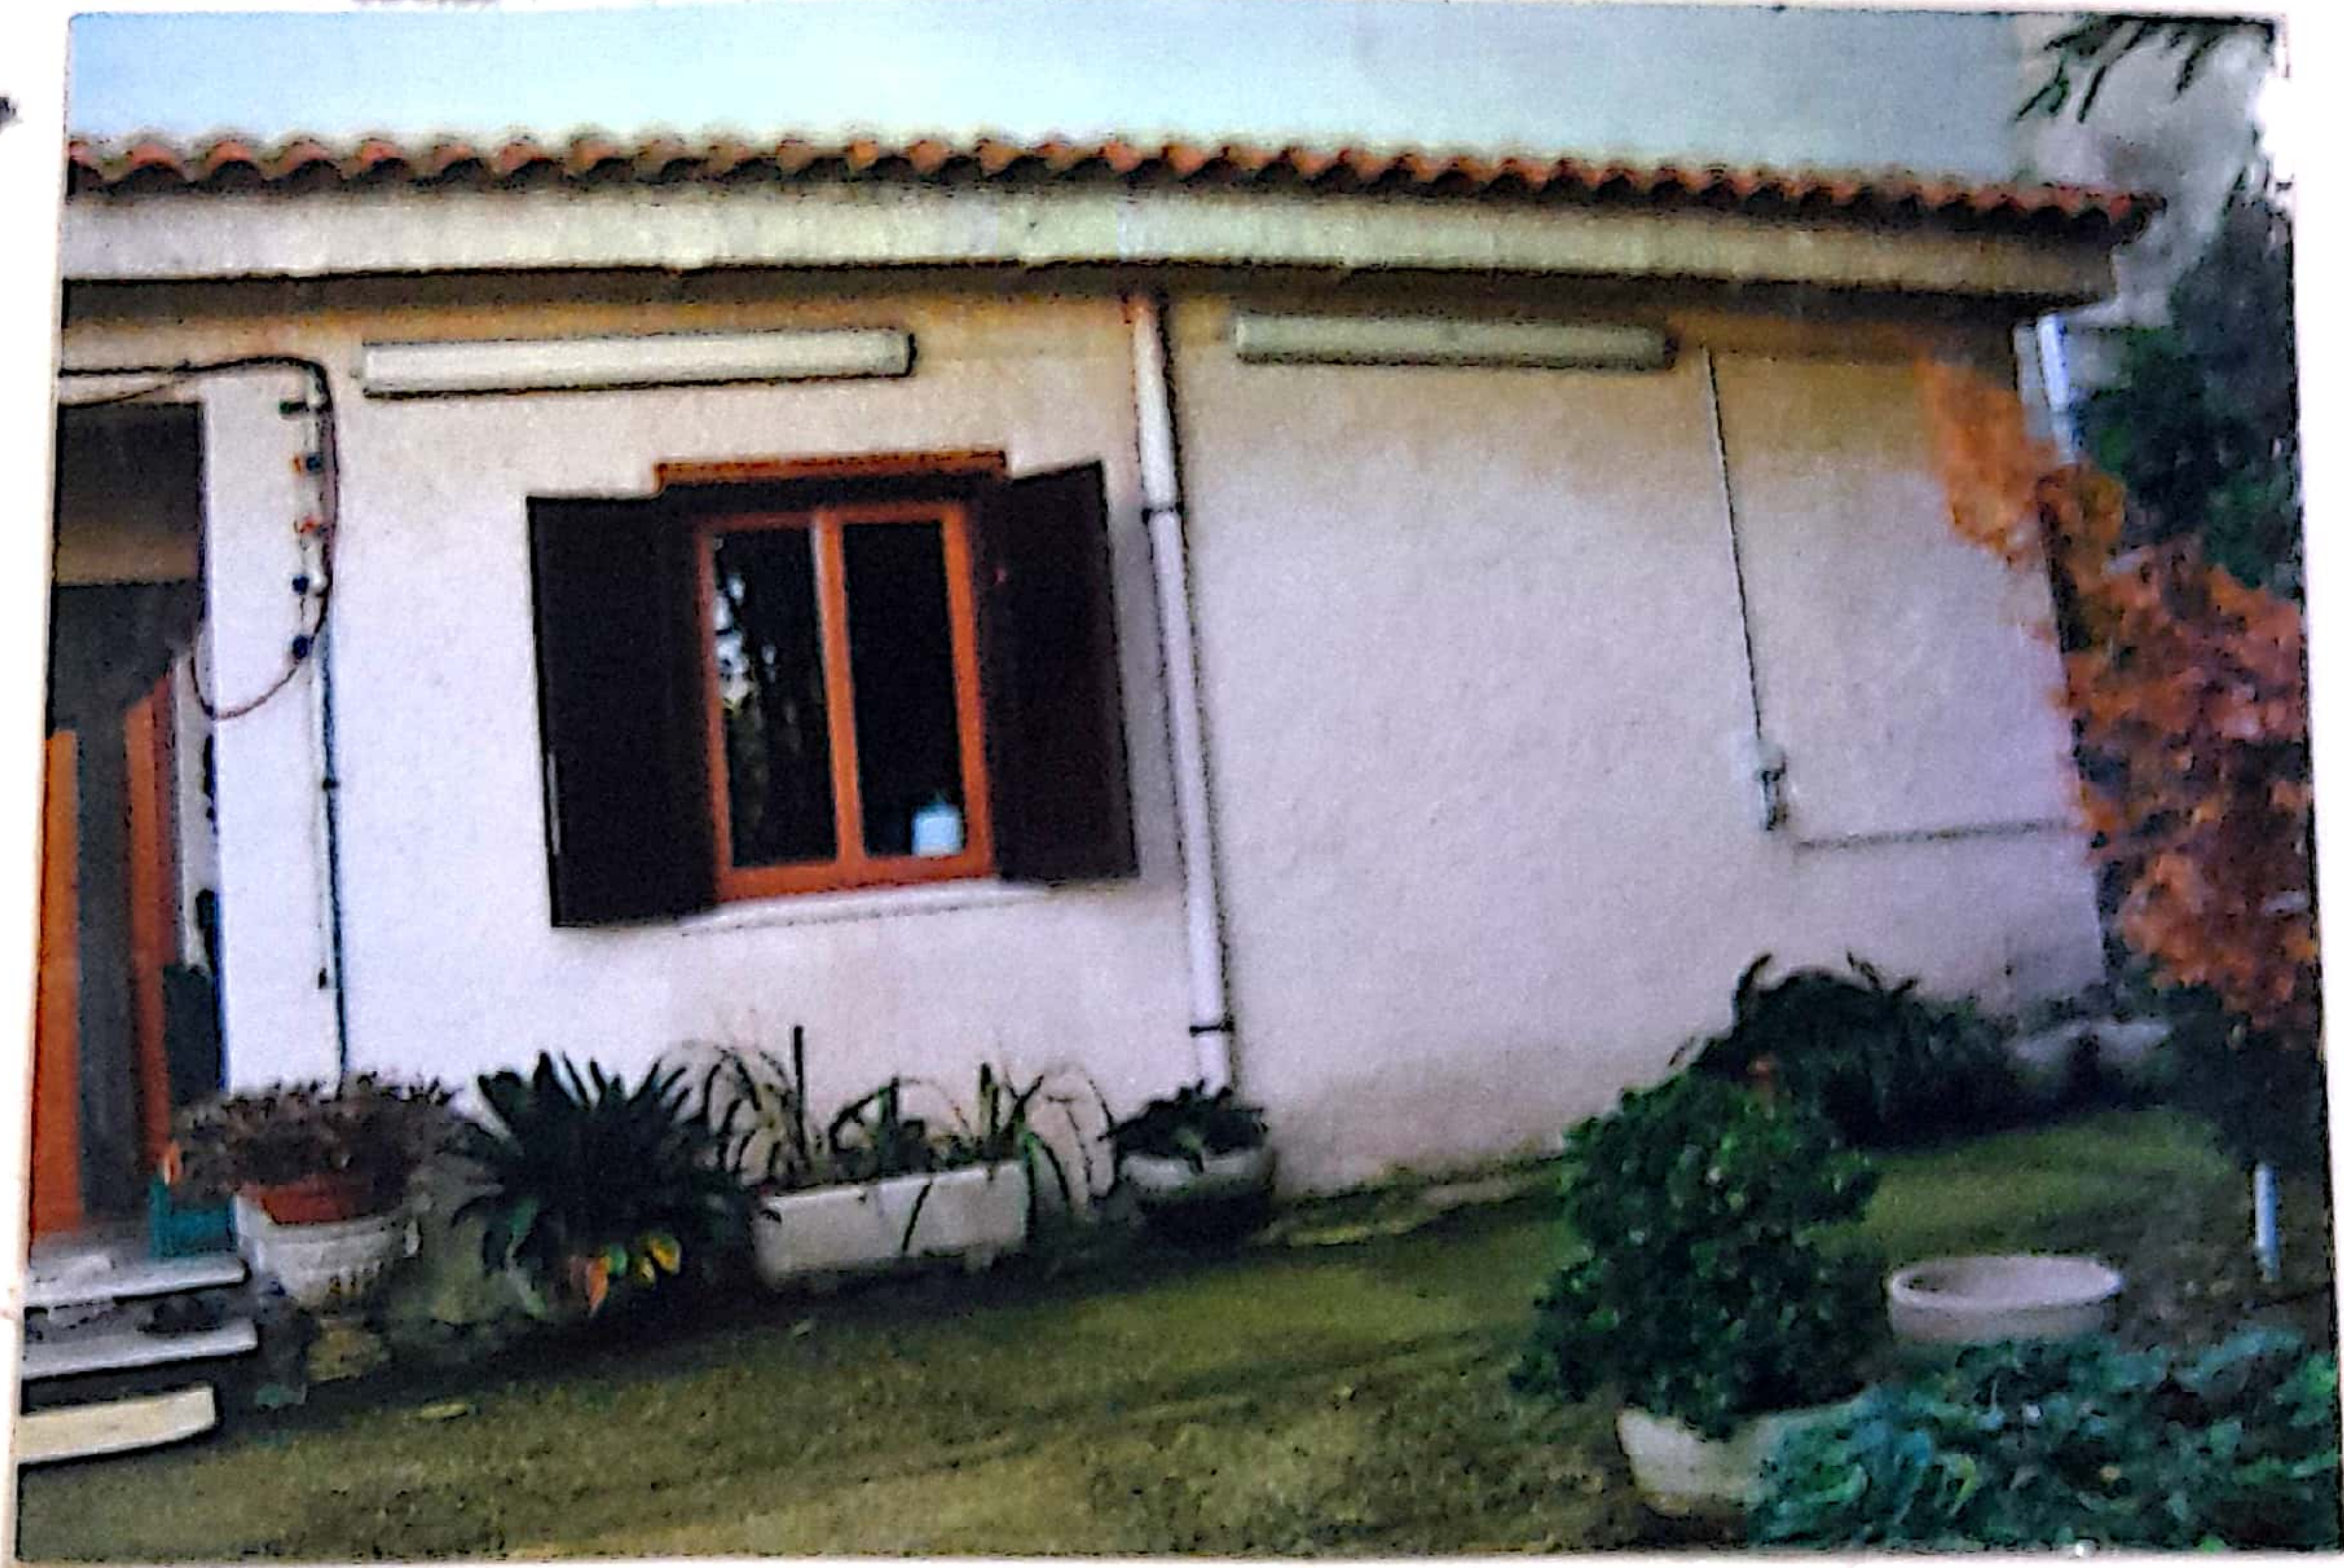
FOTO 5

Ingresso abitazione lato terreno di proprietà della moglie

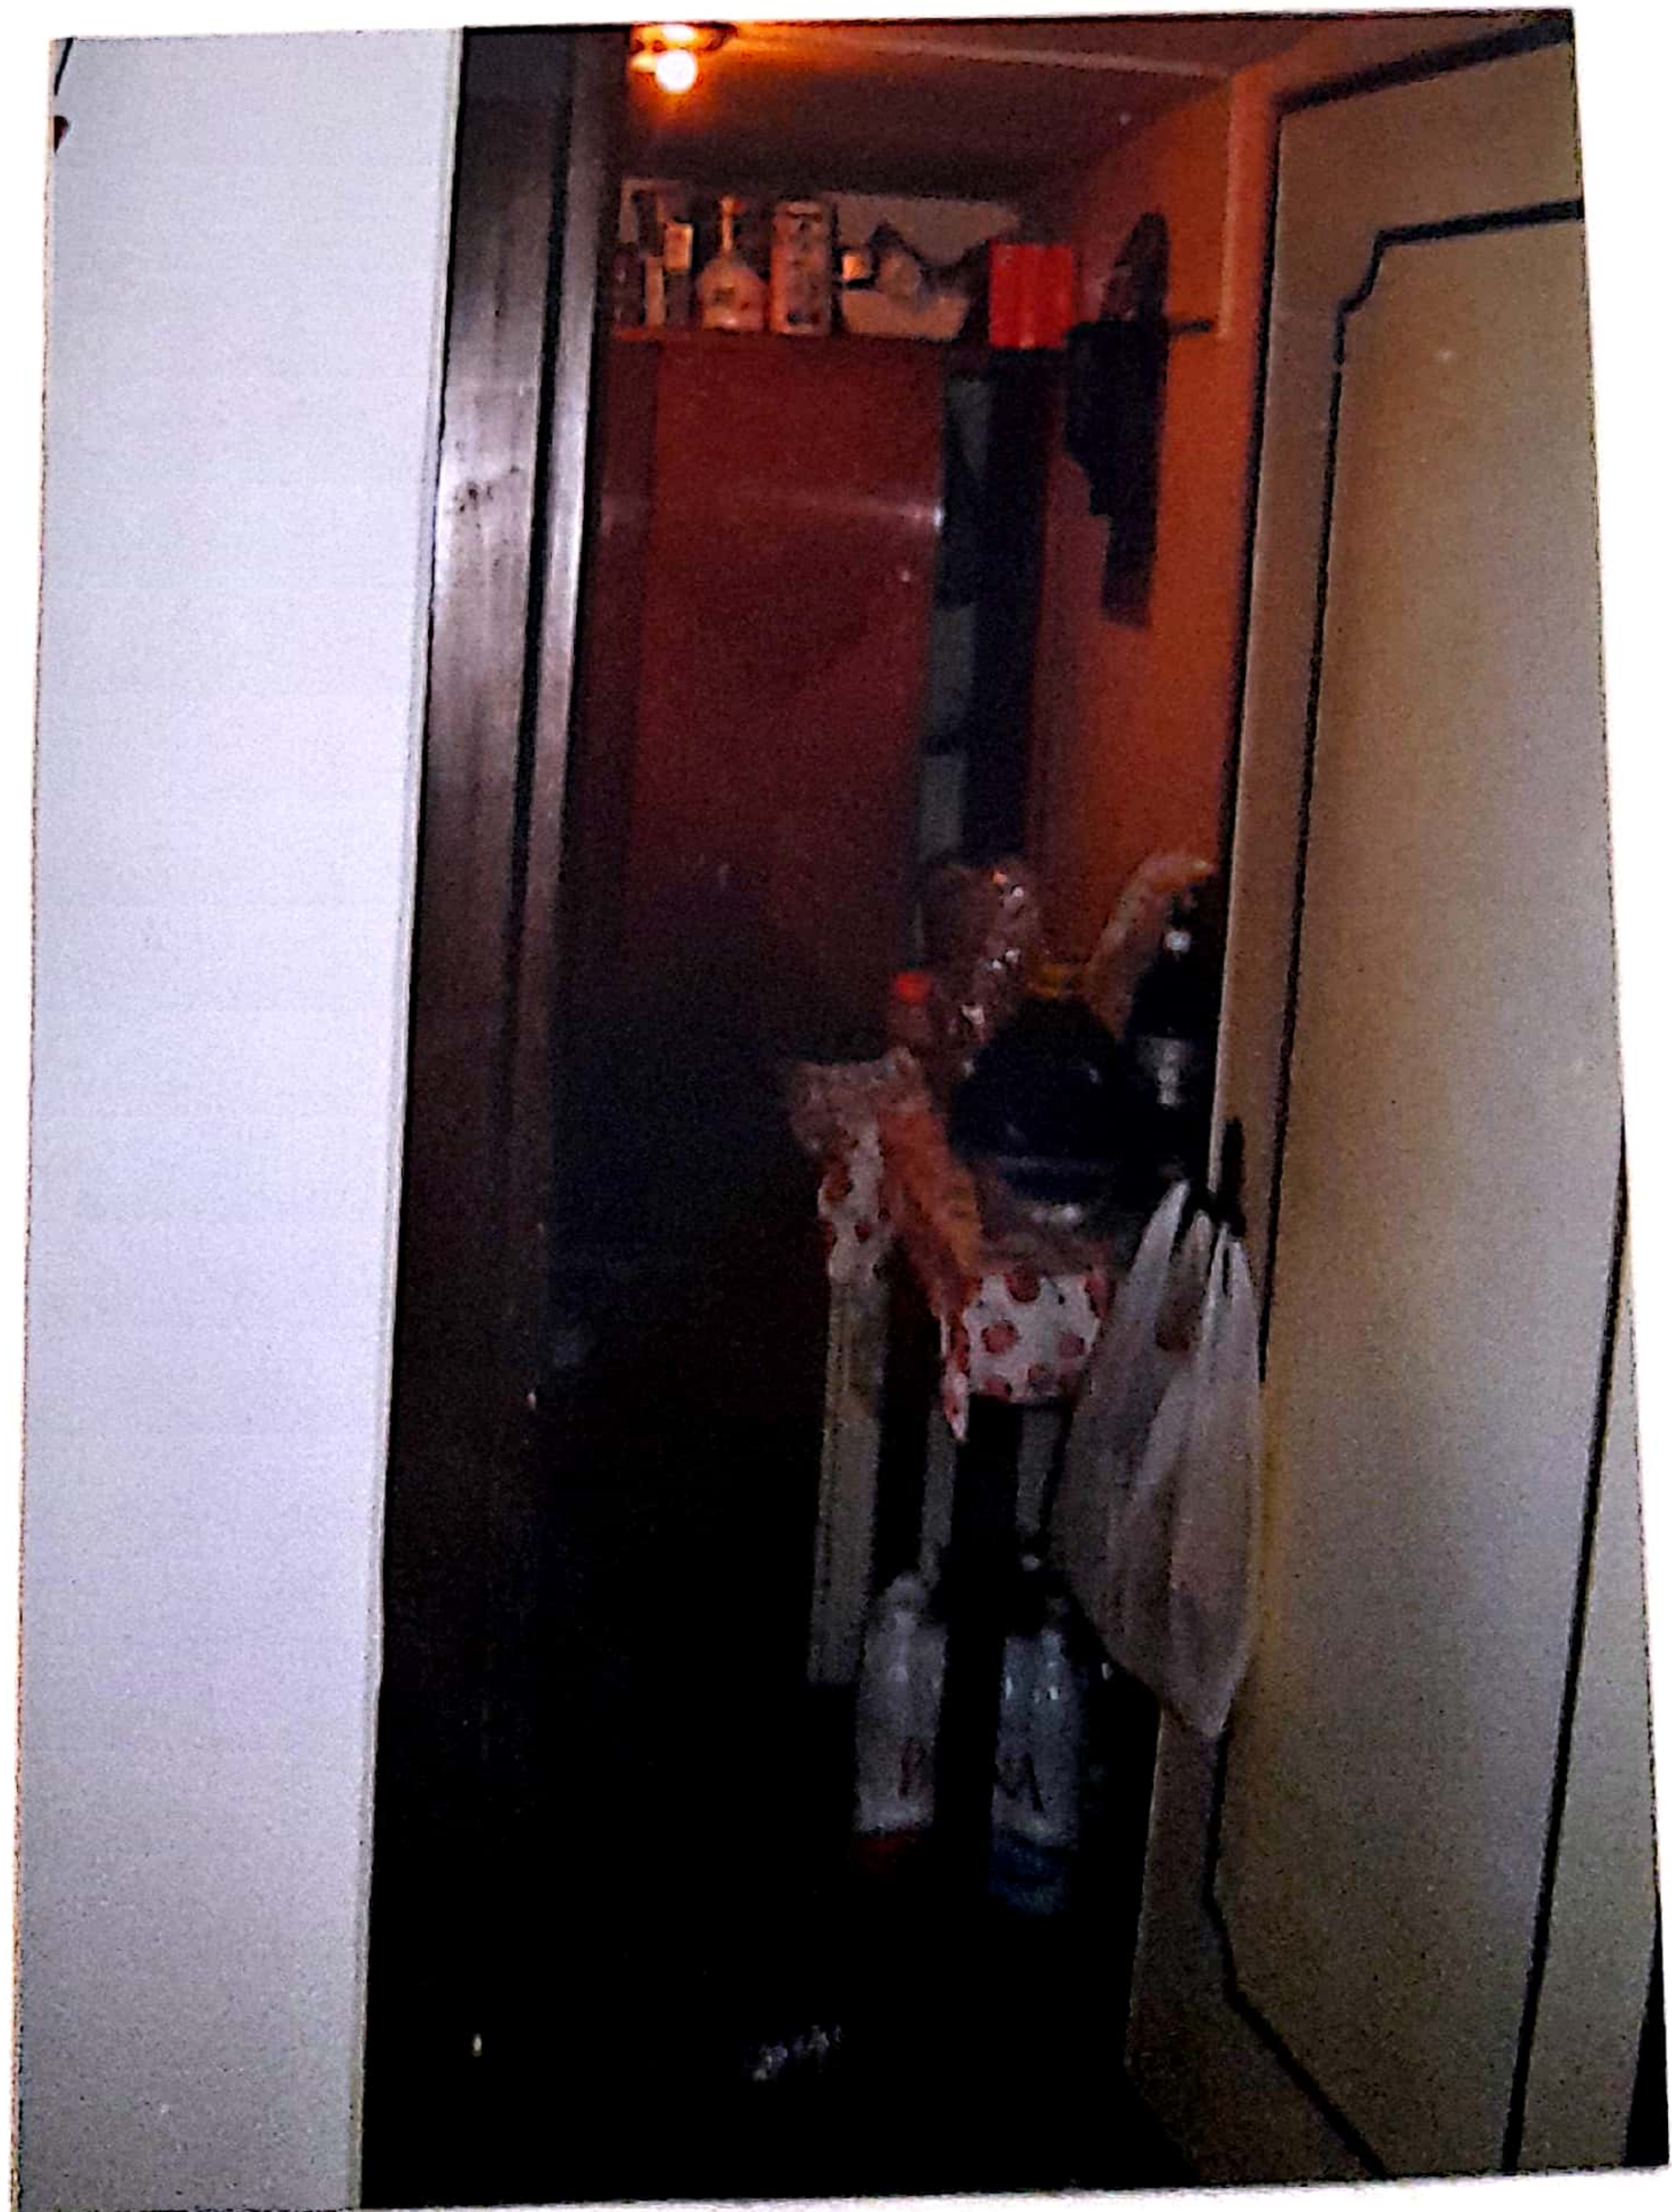
FOTO 6

**Zona di ingresso
con locale ripostiglio
lato cucina**

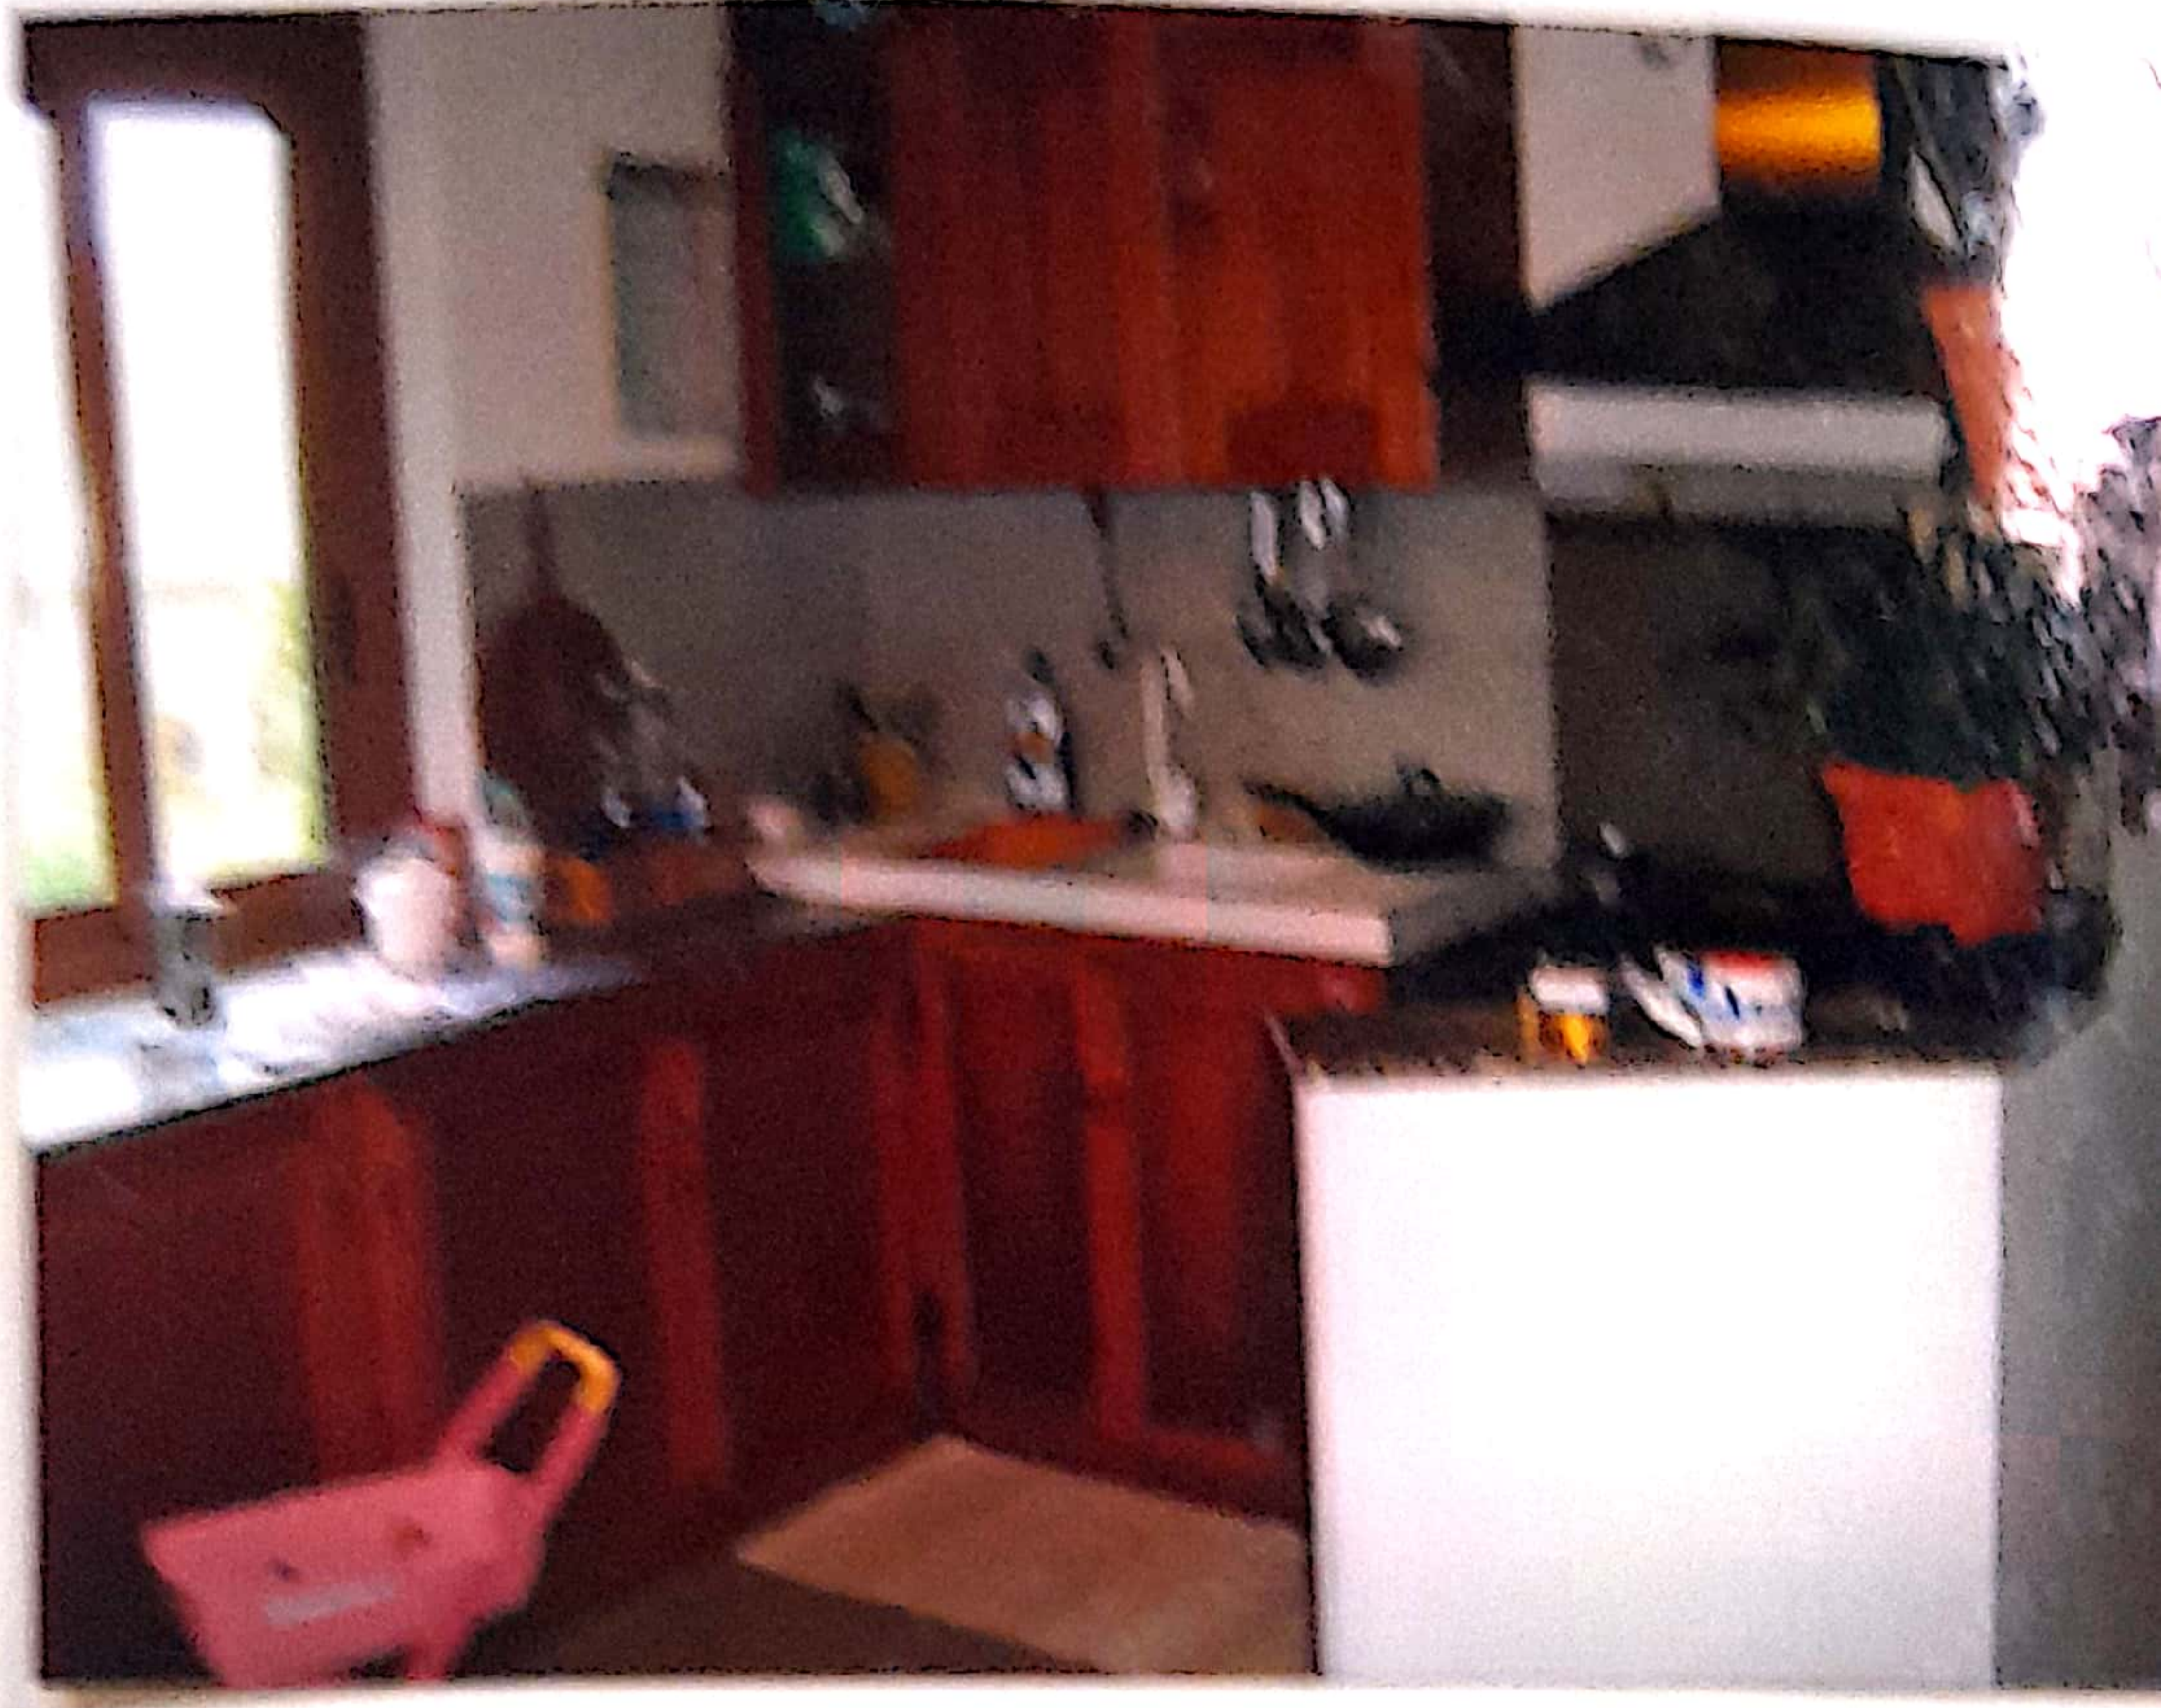
FOTO 7

Arredo - cucina con parete libreria

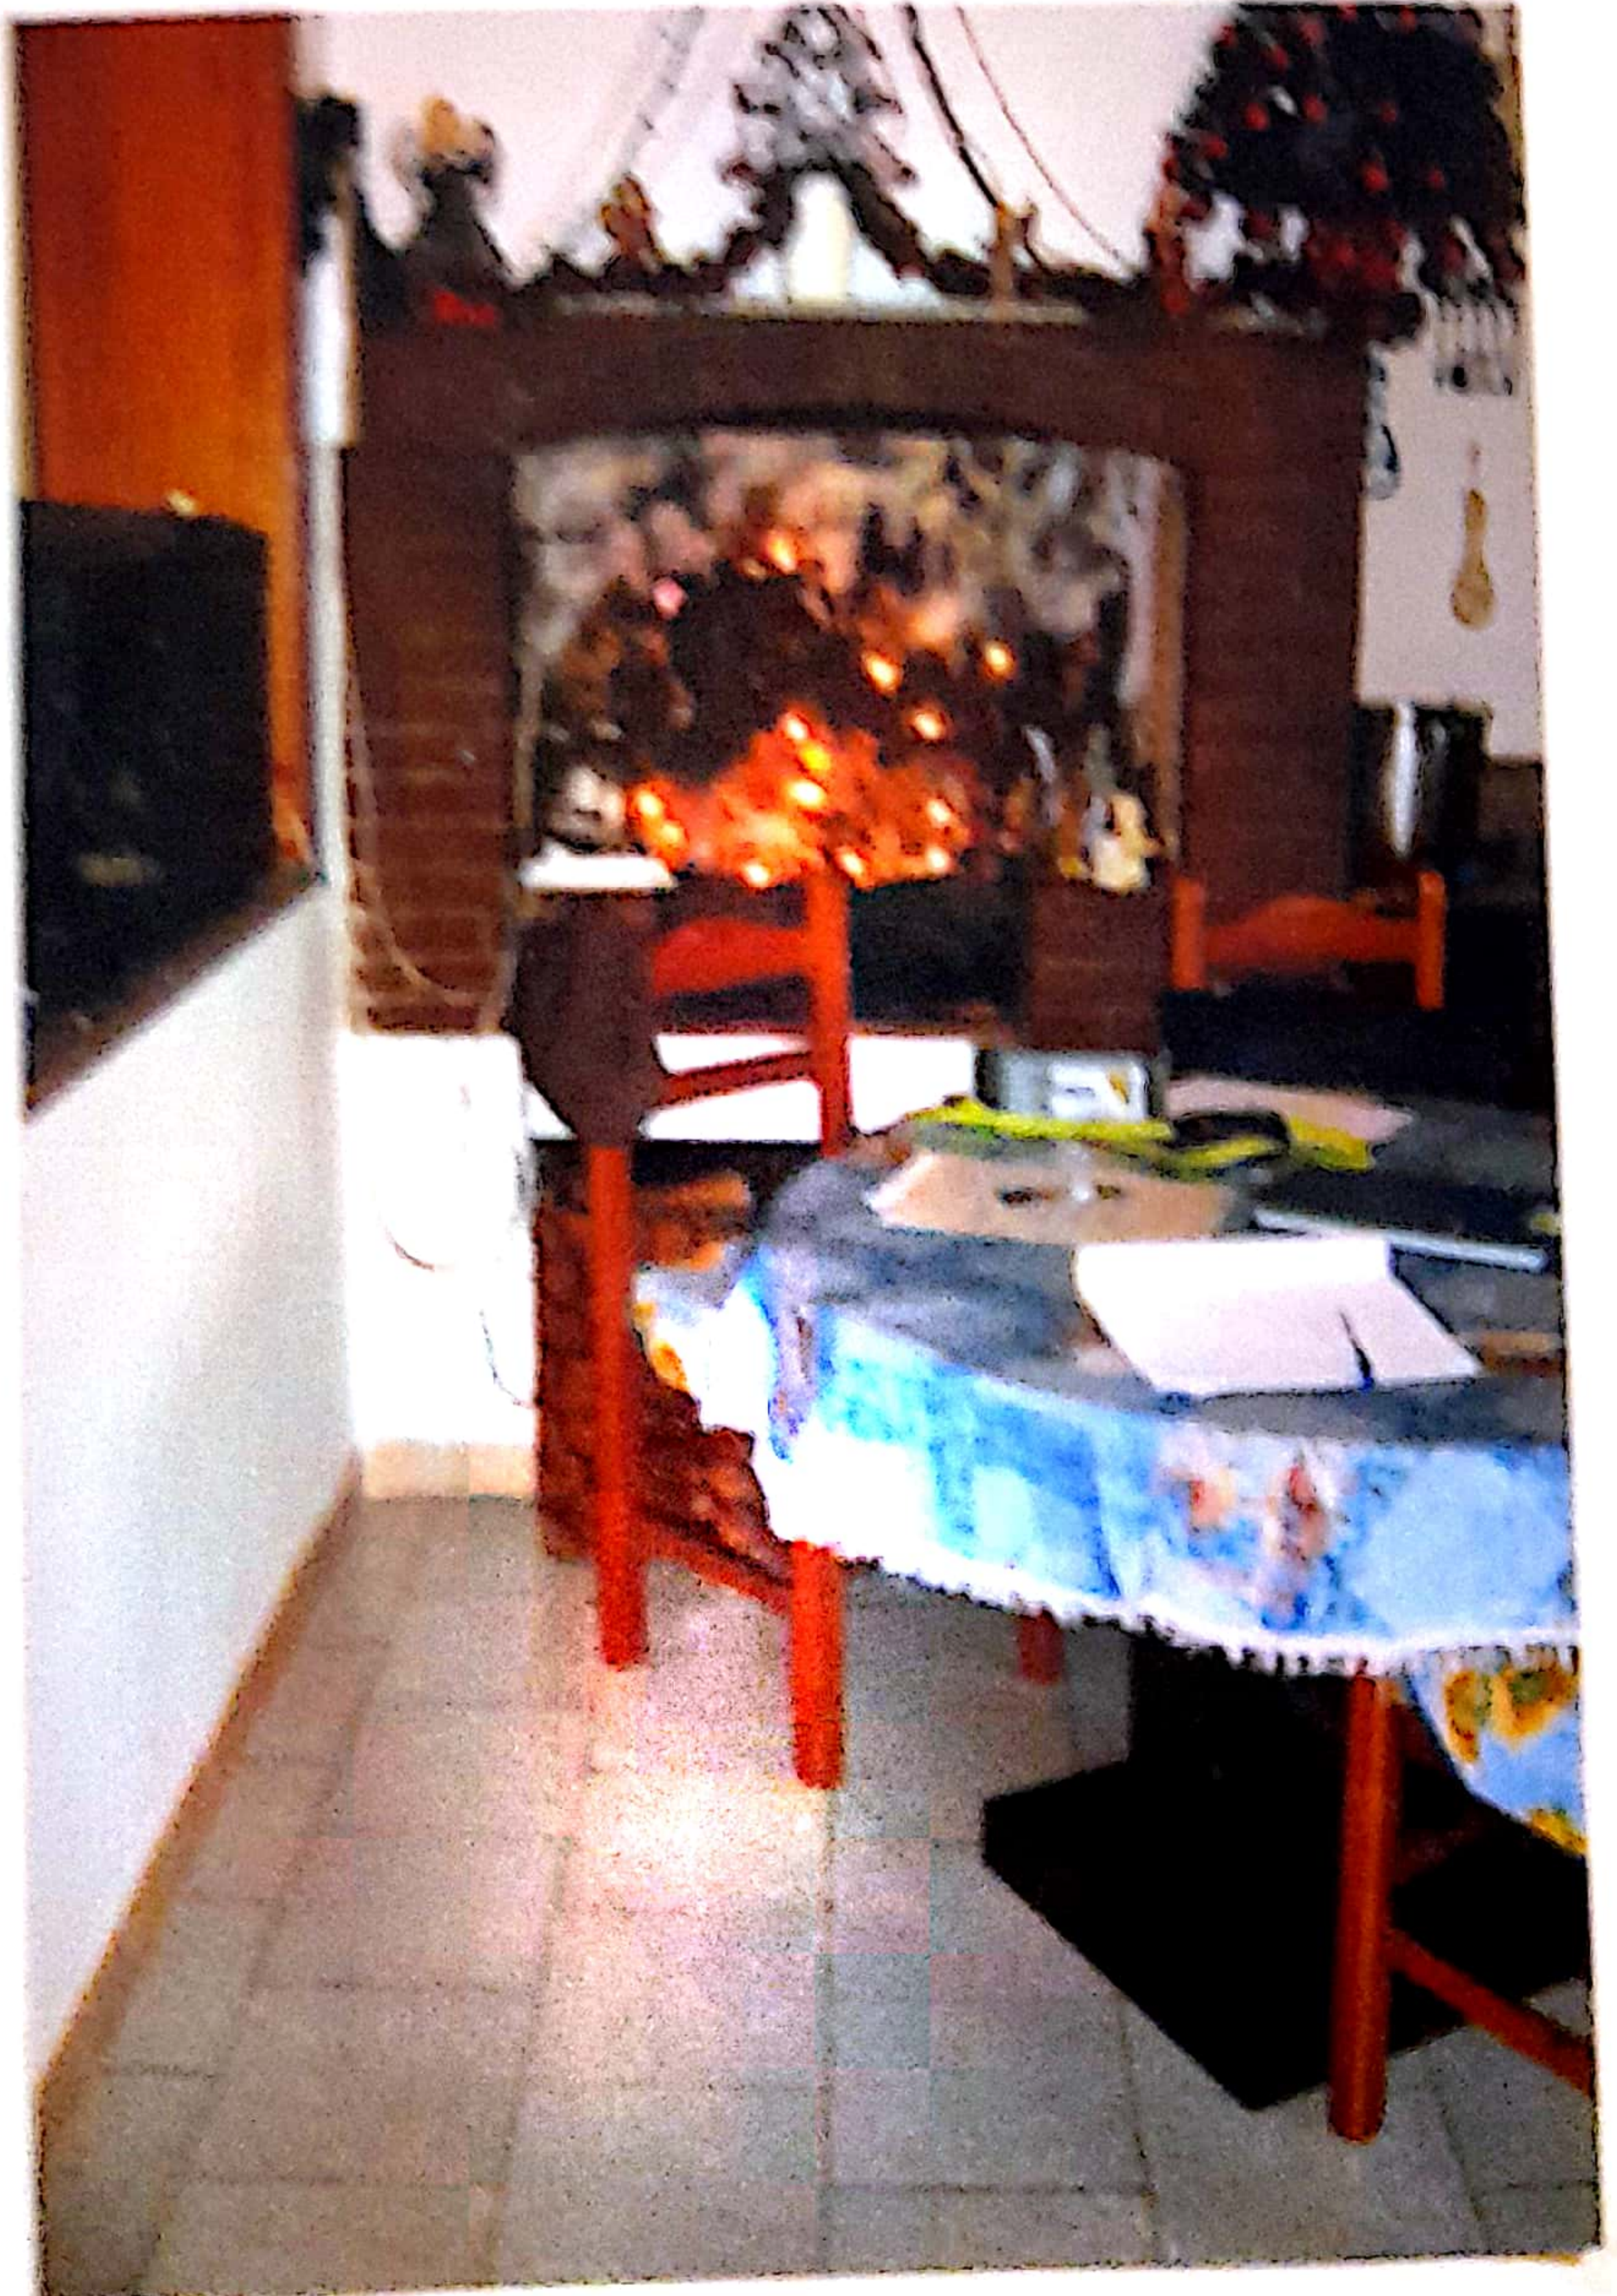
FOTO 8

Cucina-pranzo

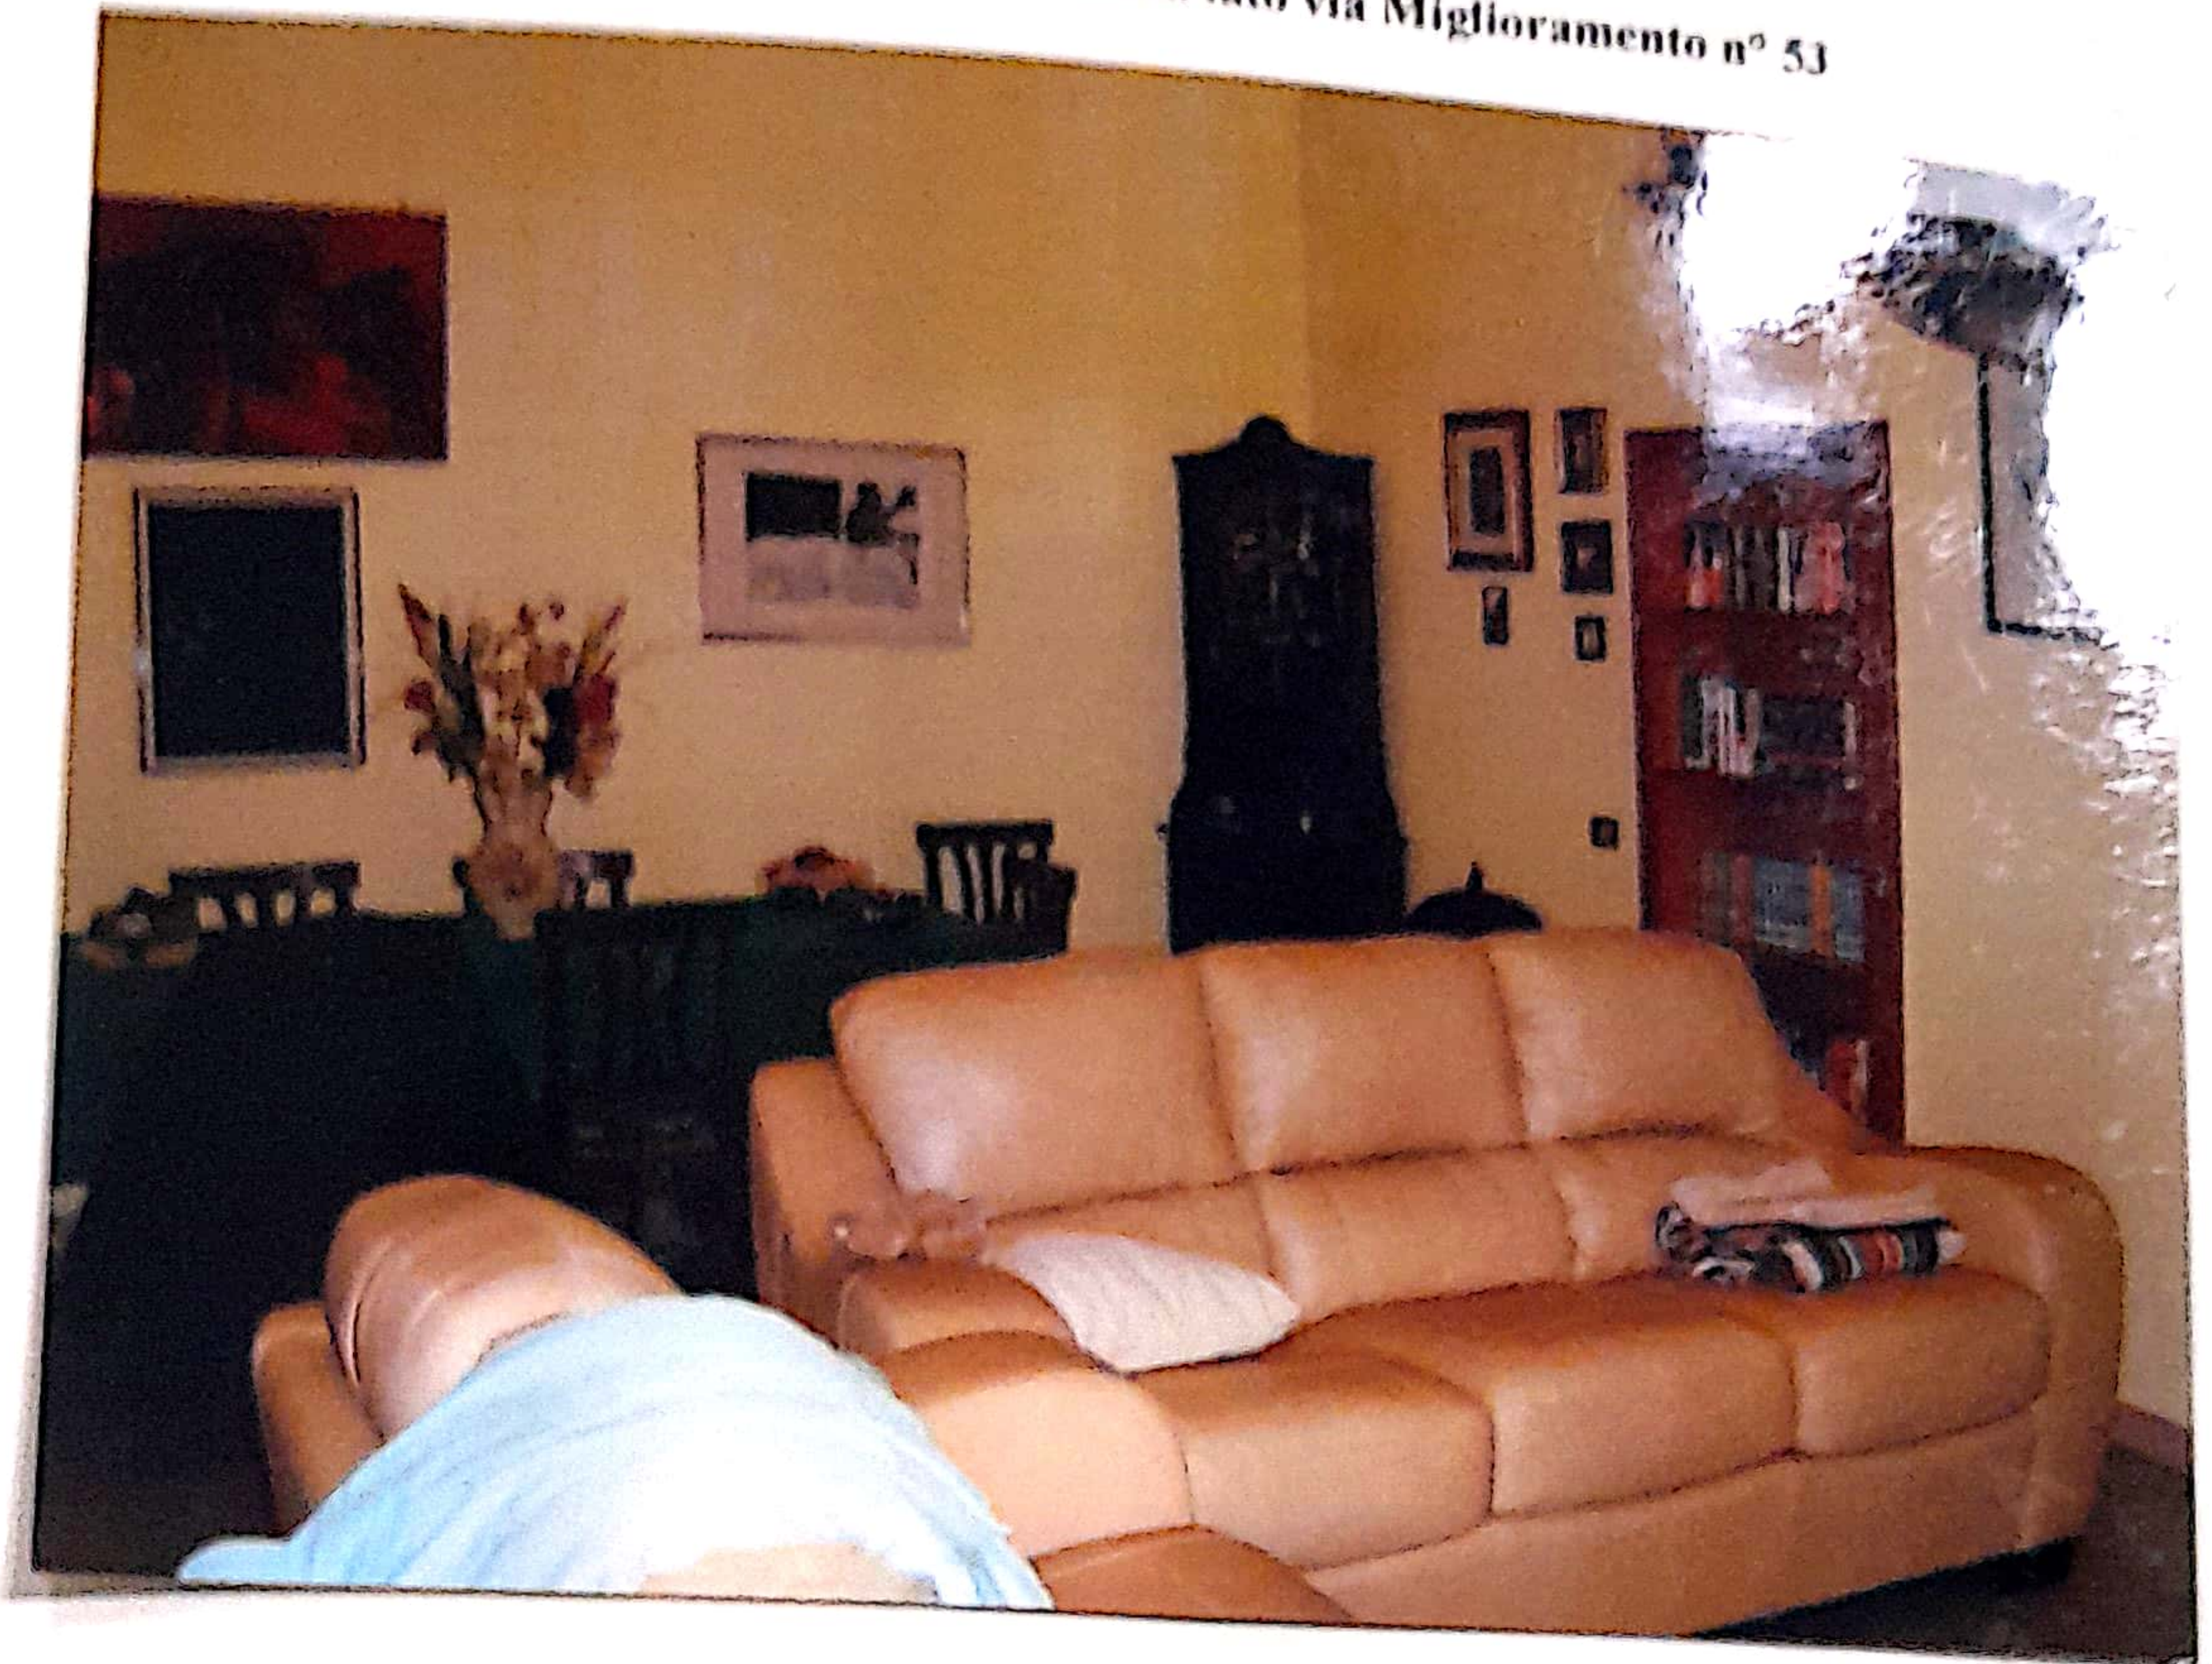
FOTO 9

salotto - soggiorno con porta-libreria di accesso dal vano scala lato via Miglioramento n° 53

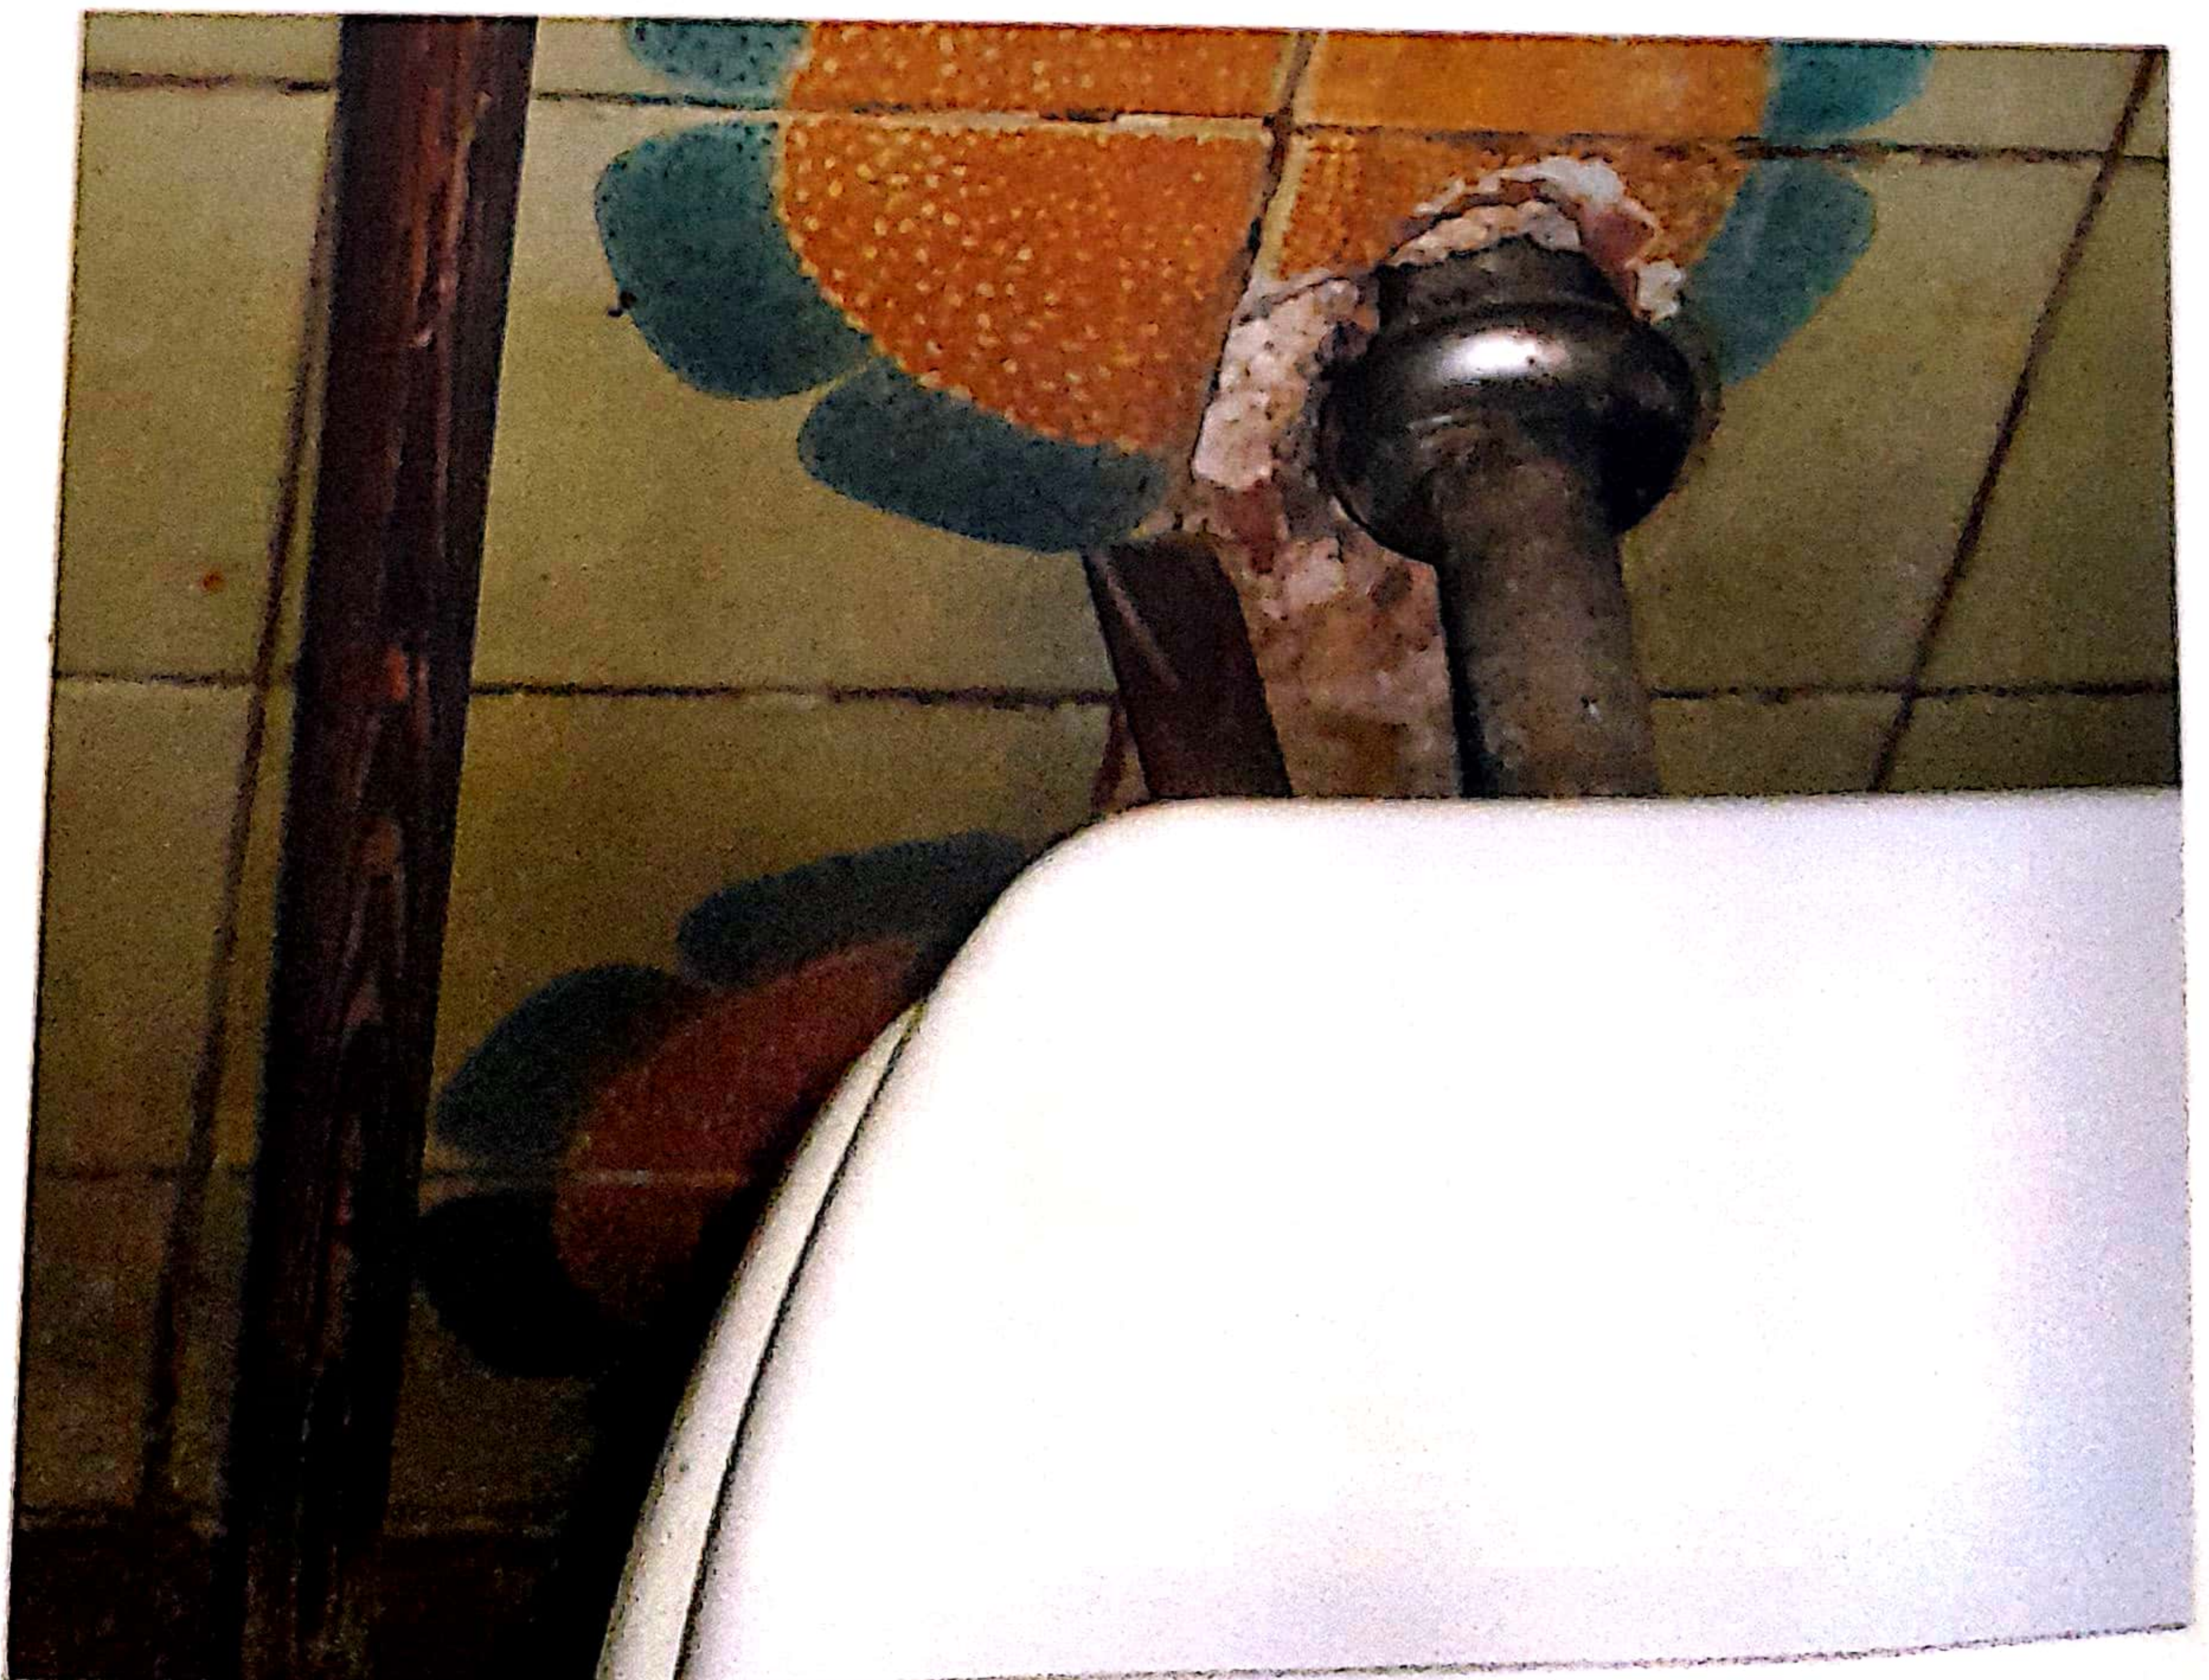
FOTO 10

Bagno piano terra che manifesta gli elementi componenti in cattivo stato di conservazione
