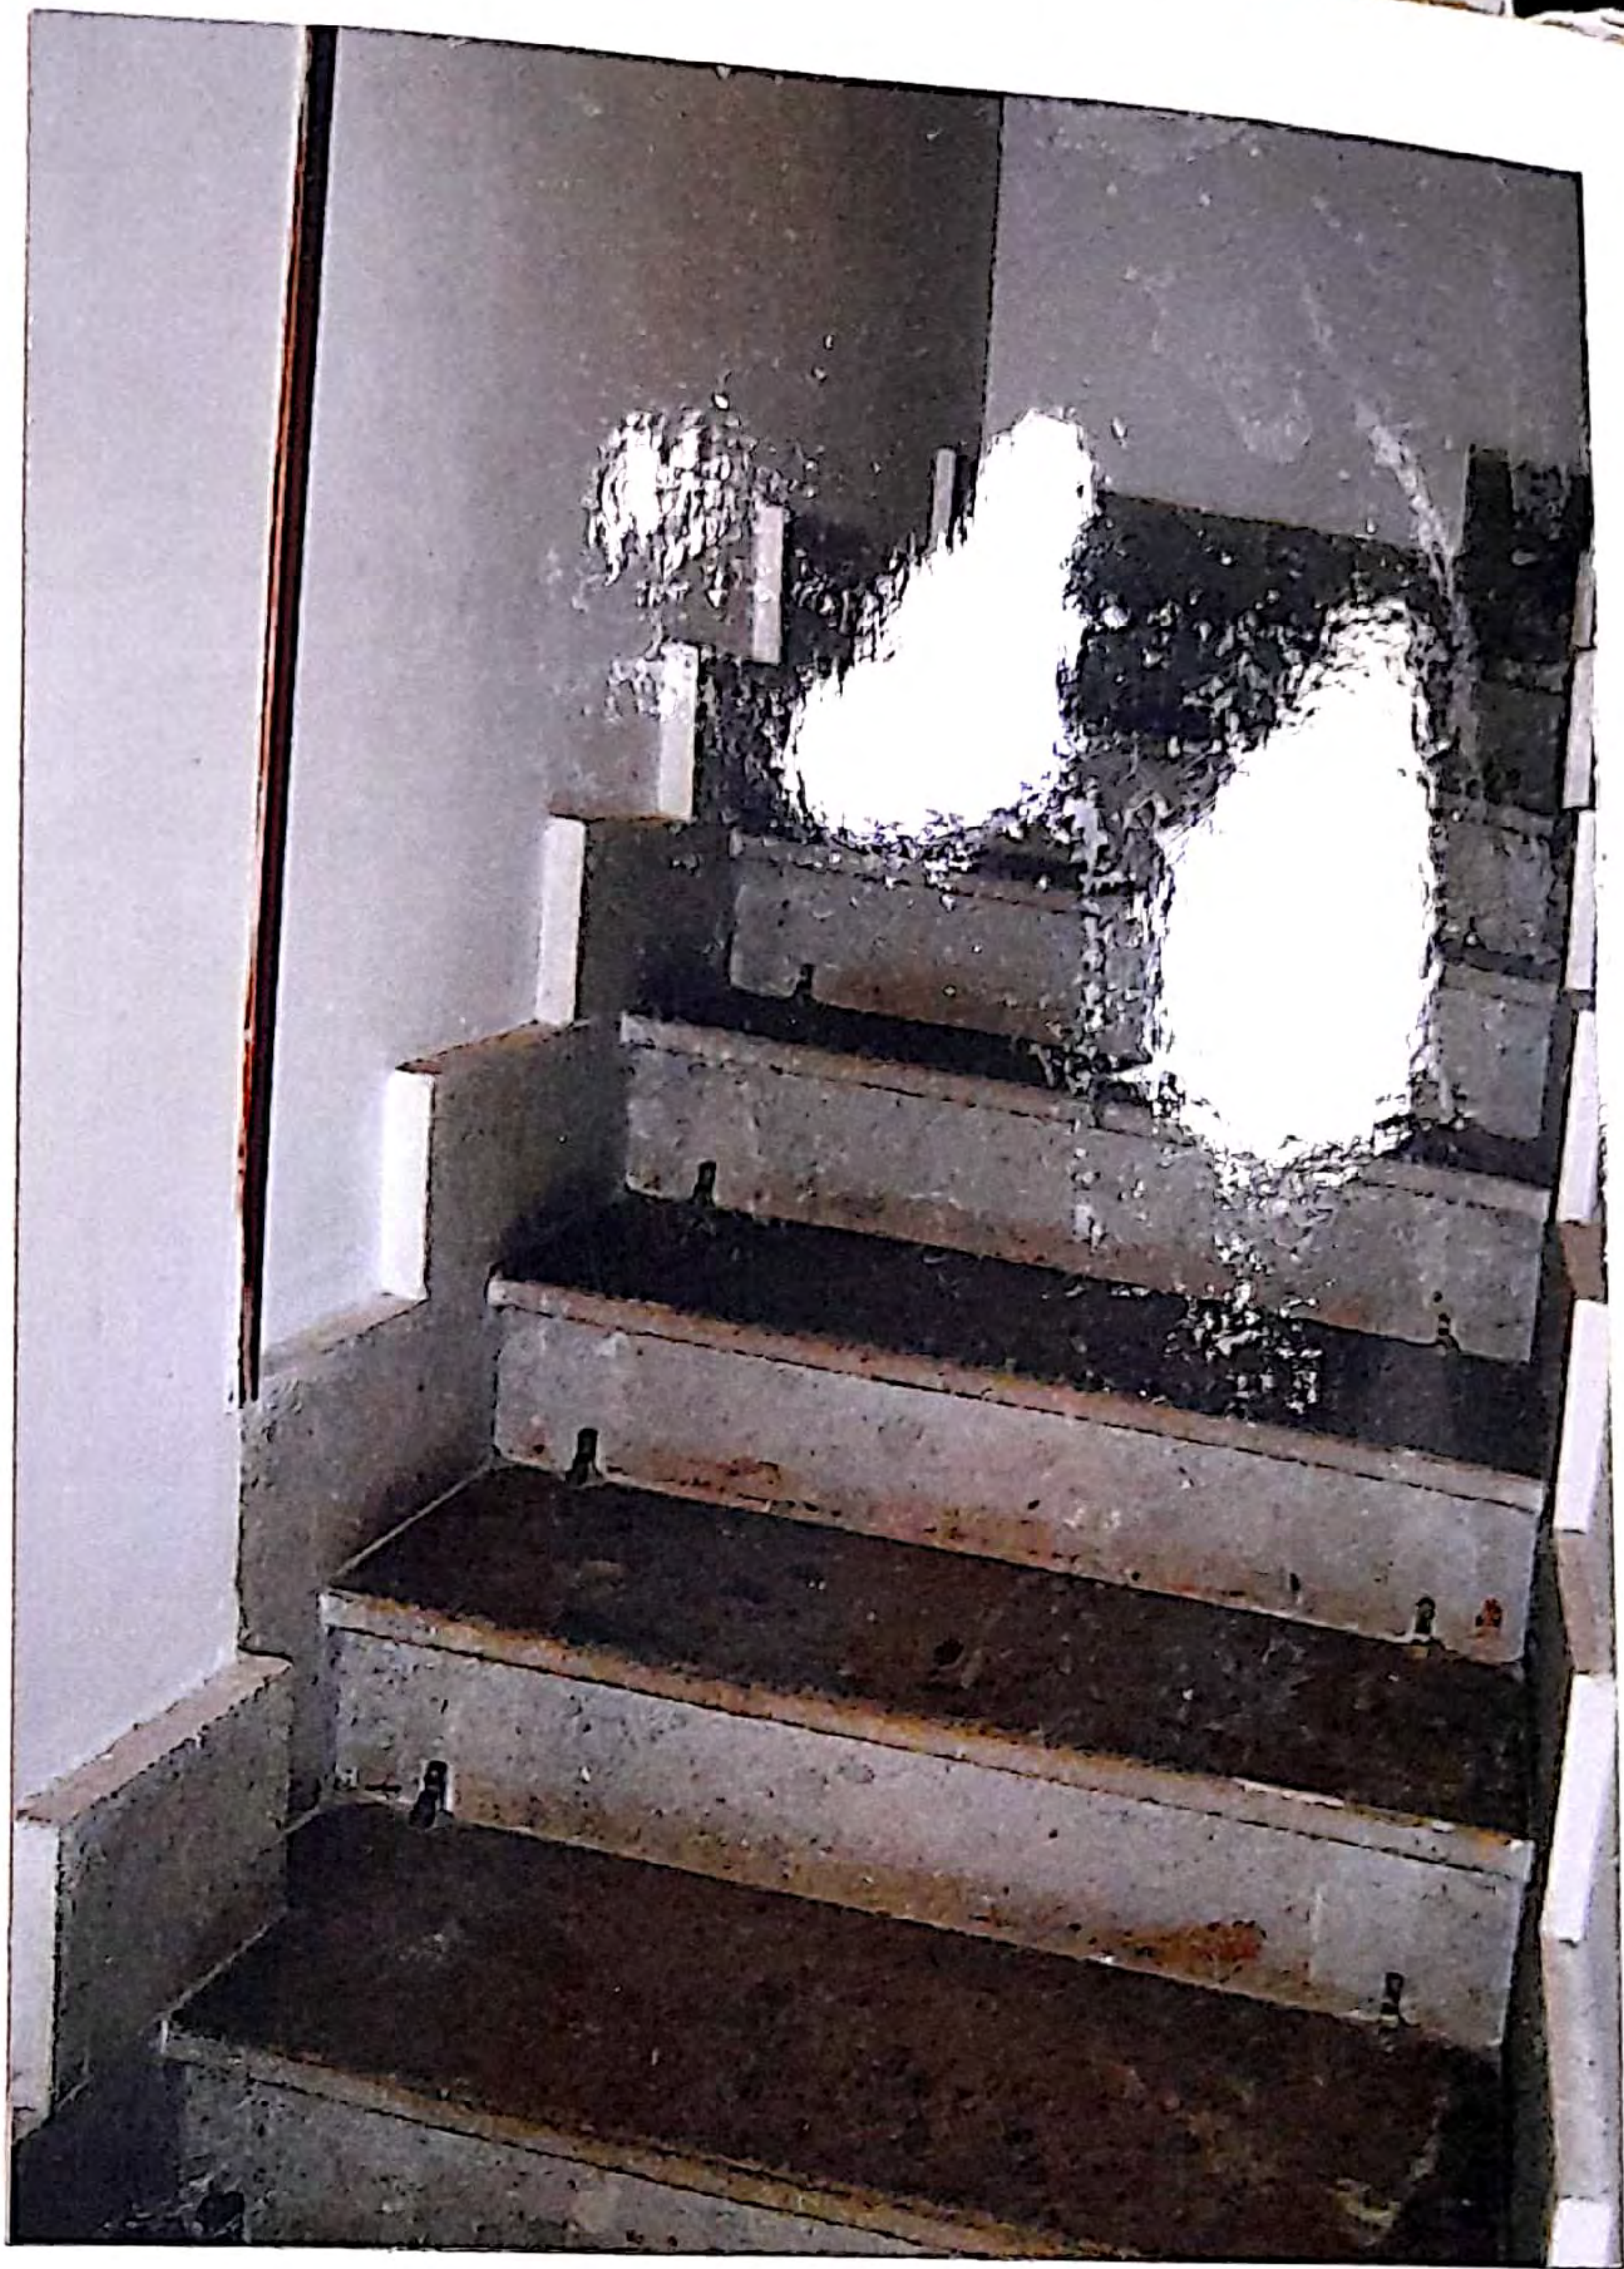
FOTO 13

**Vano scala con rivestimento in
pietra di peperino, di collegamento
piano terra-piano 1°**

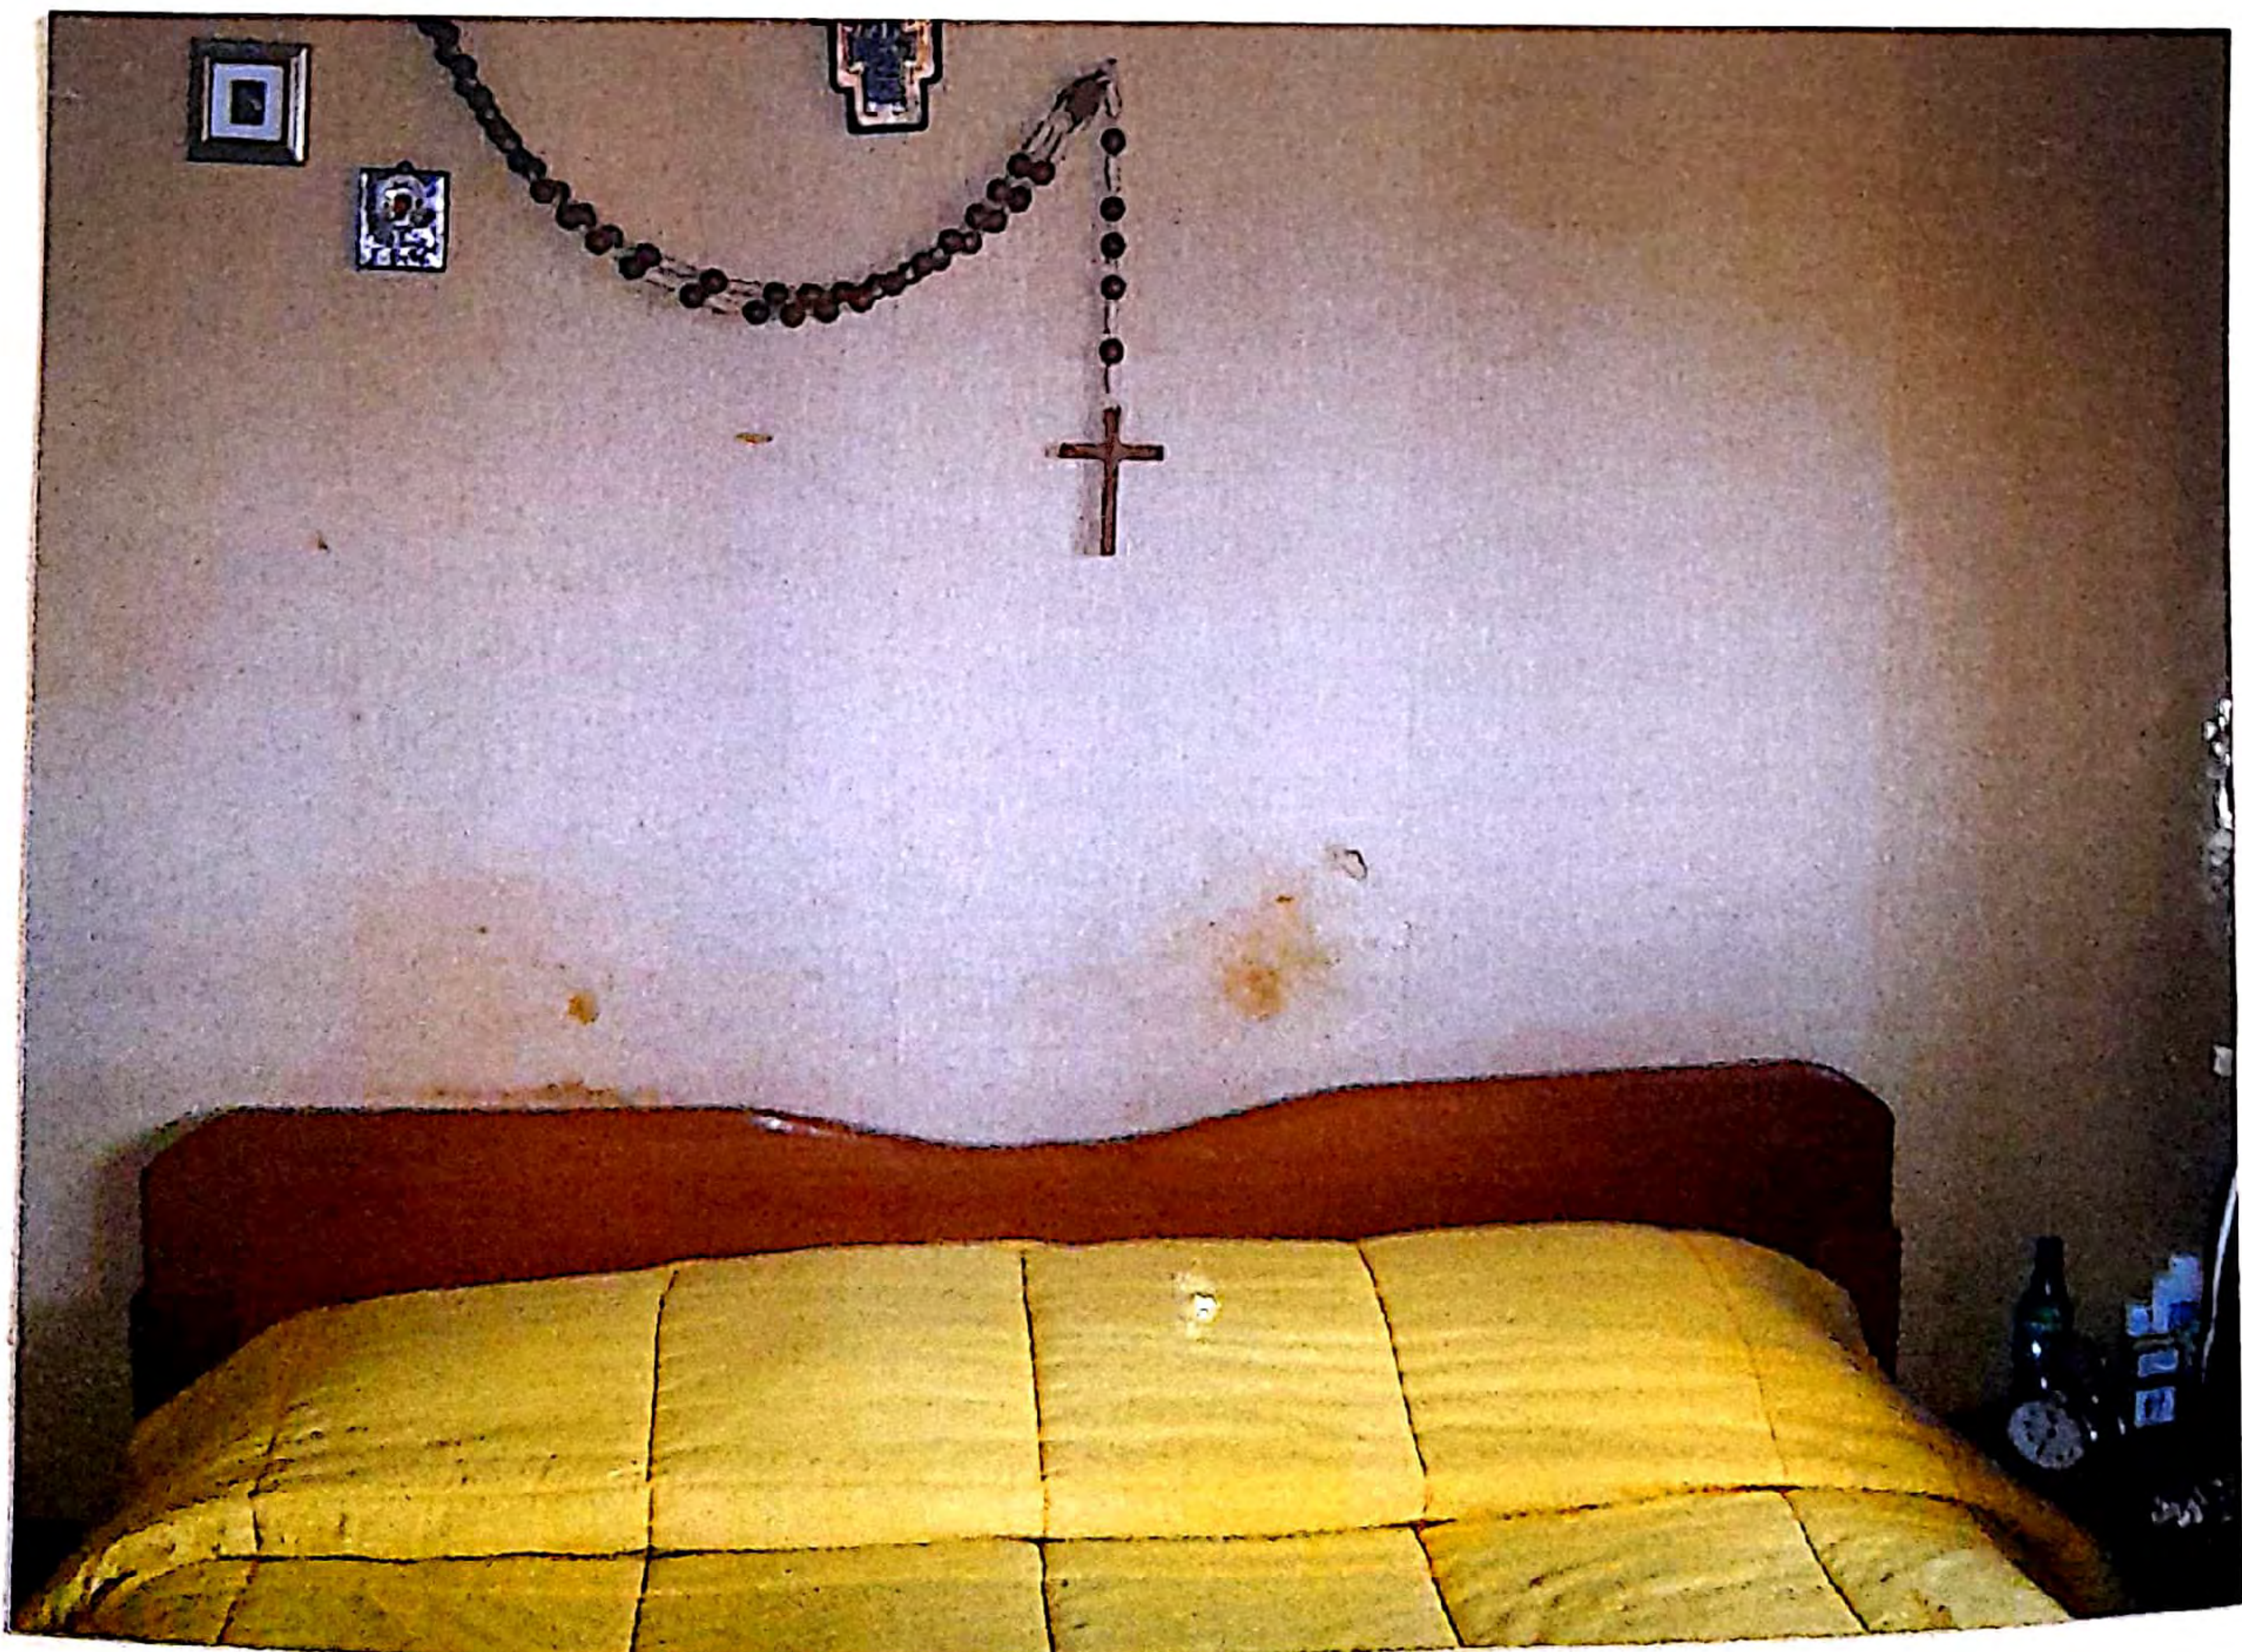
FOTO 14

Camera da letto 1° piano: rivestimento con carta da parati e vistose chiazze di condensa

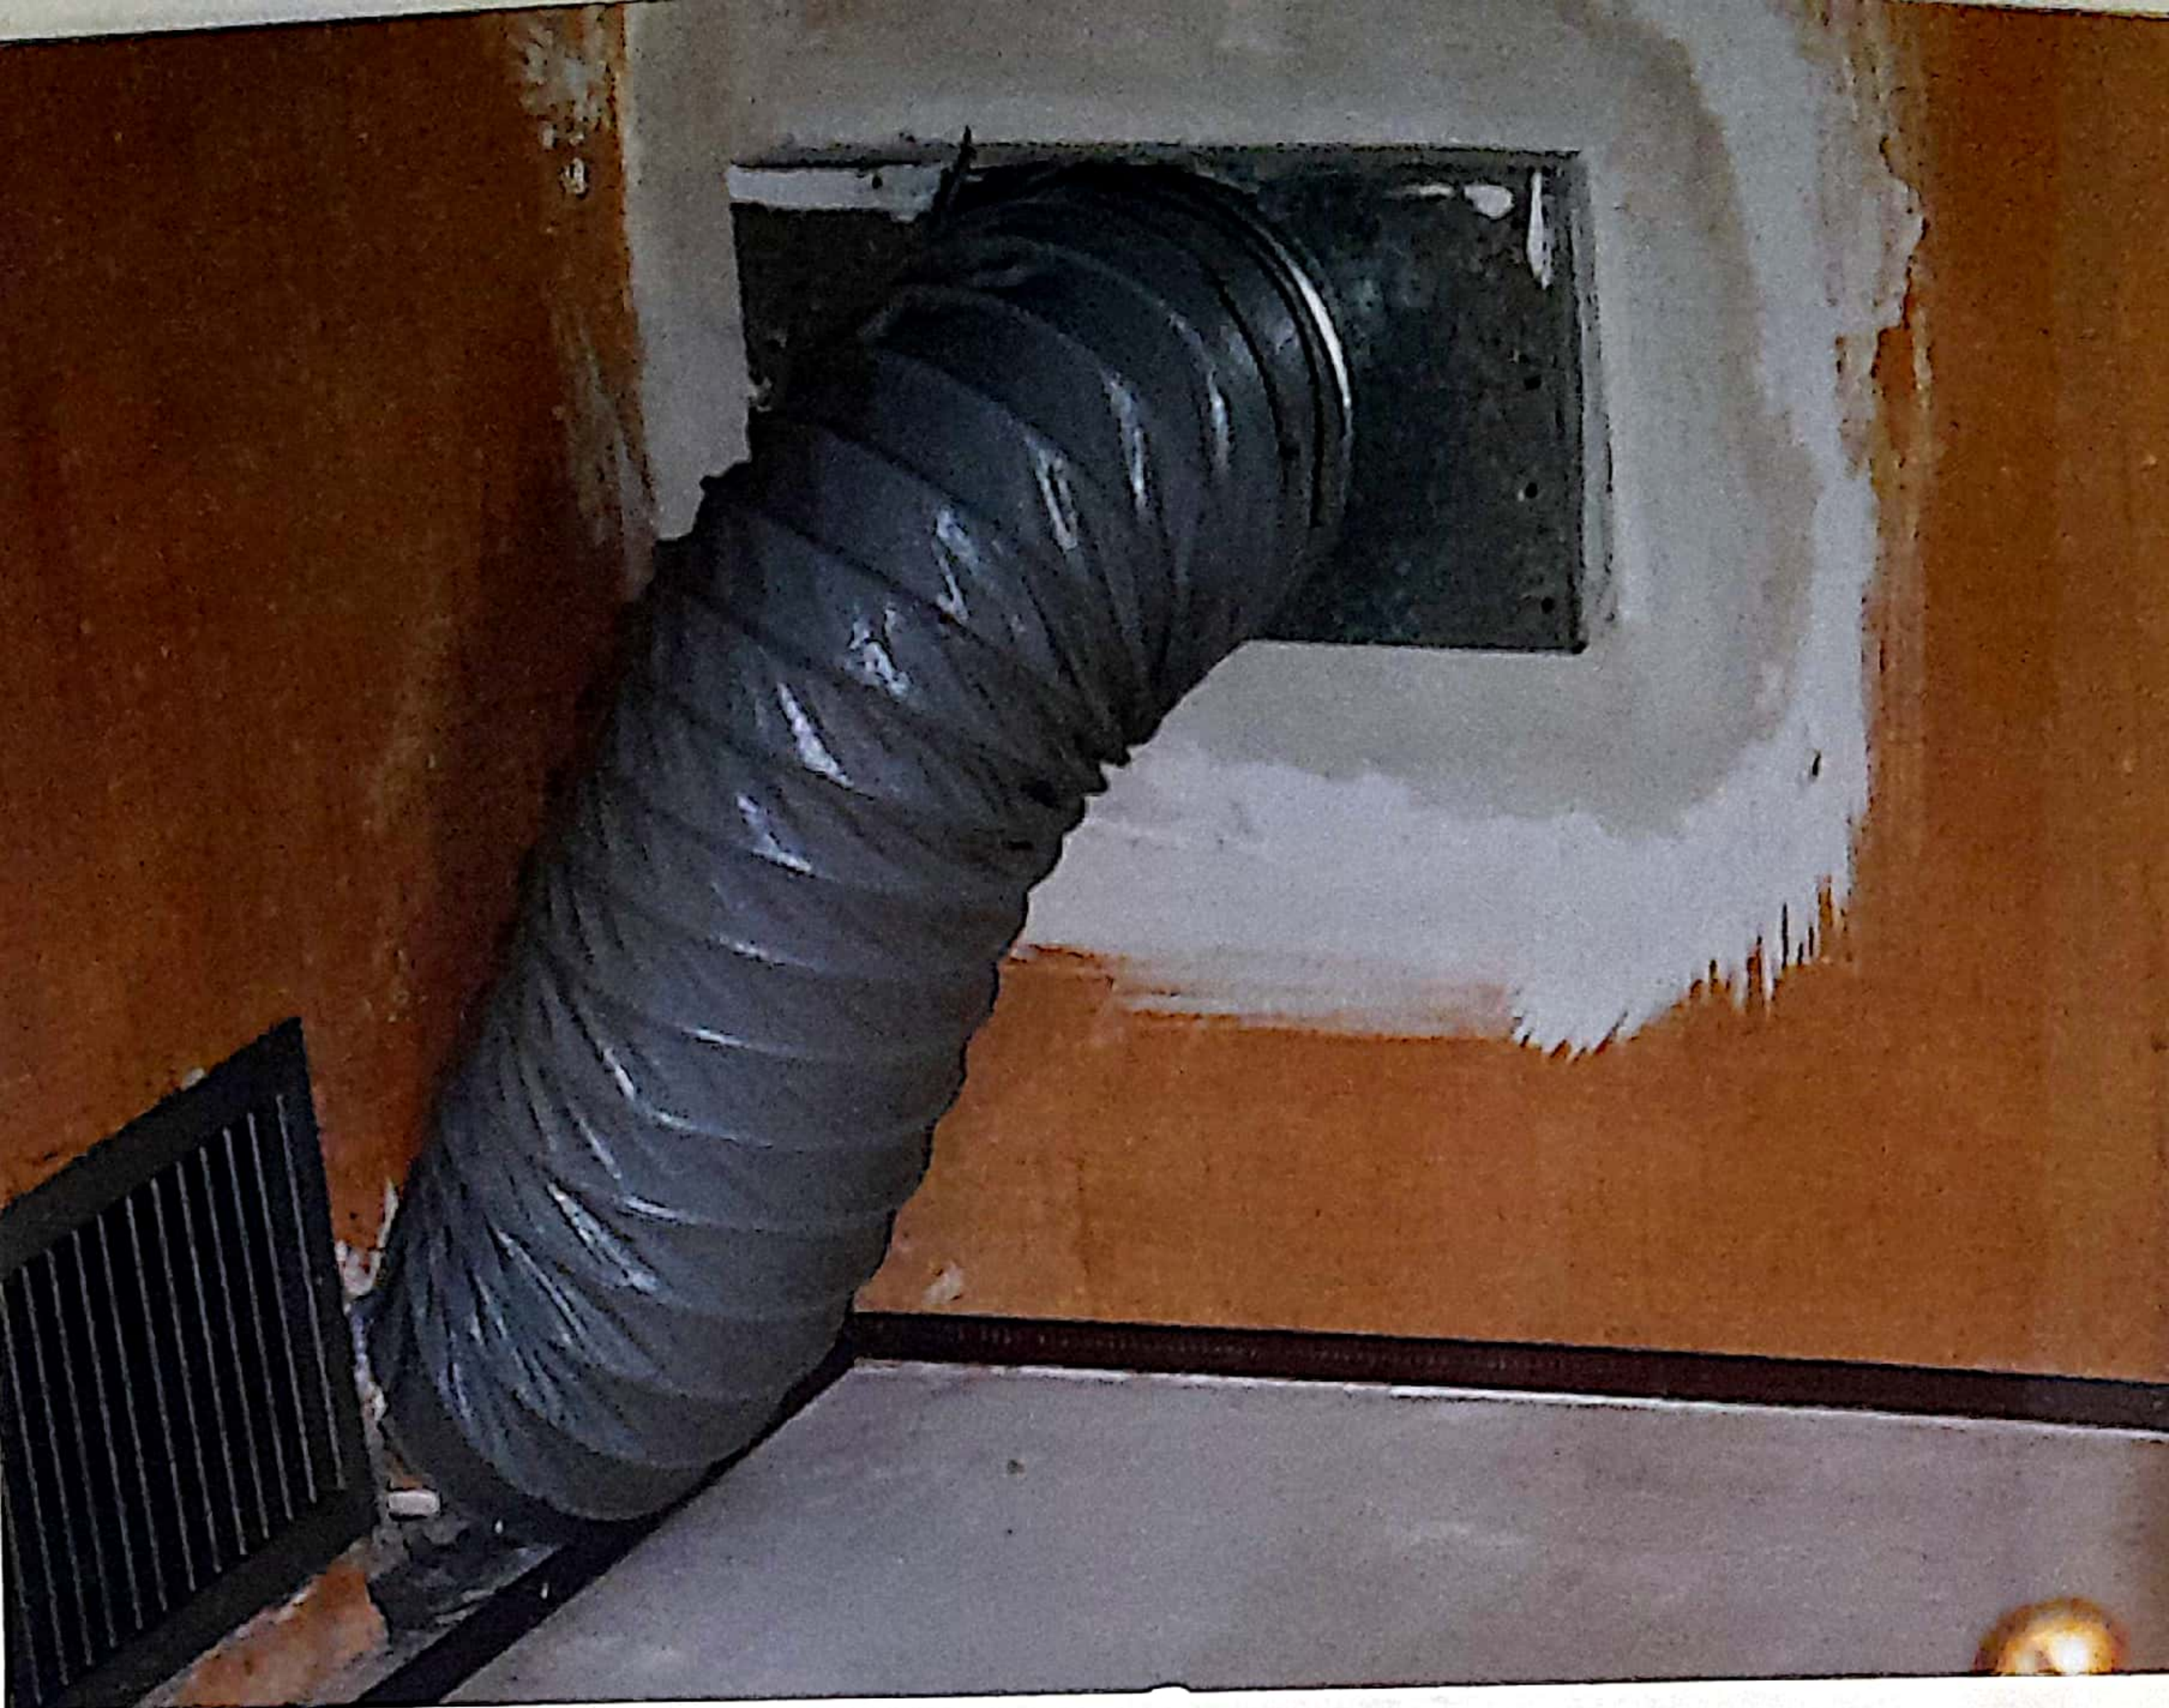
FOTO 16

Particolare impianto di riscaldamento camera da letto

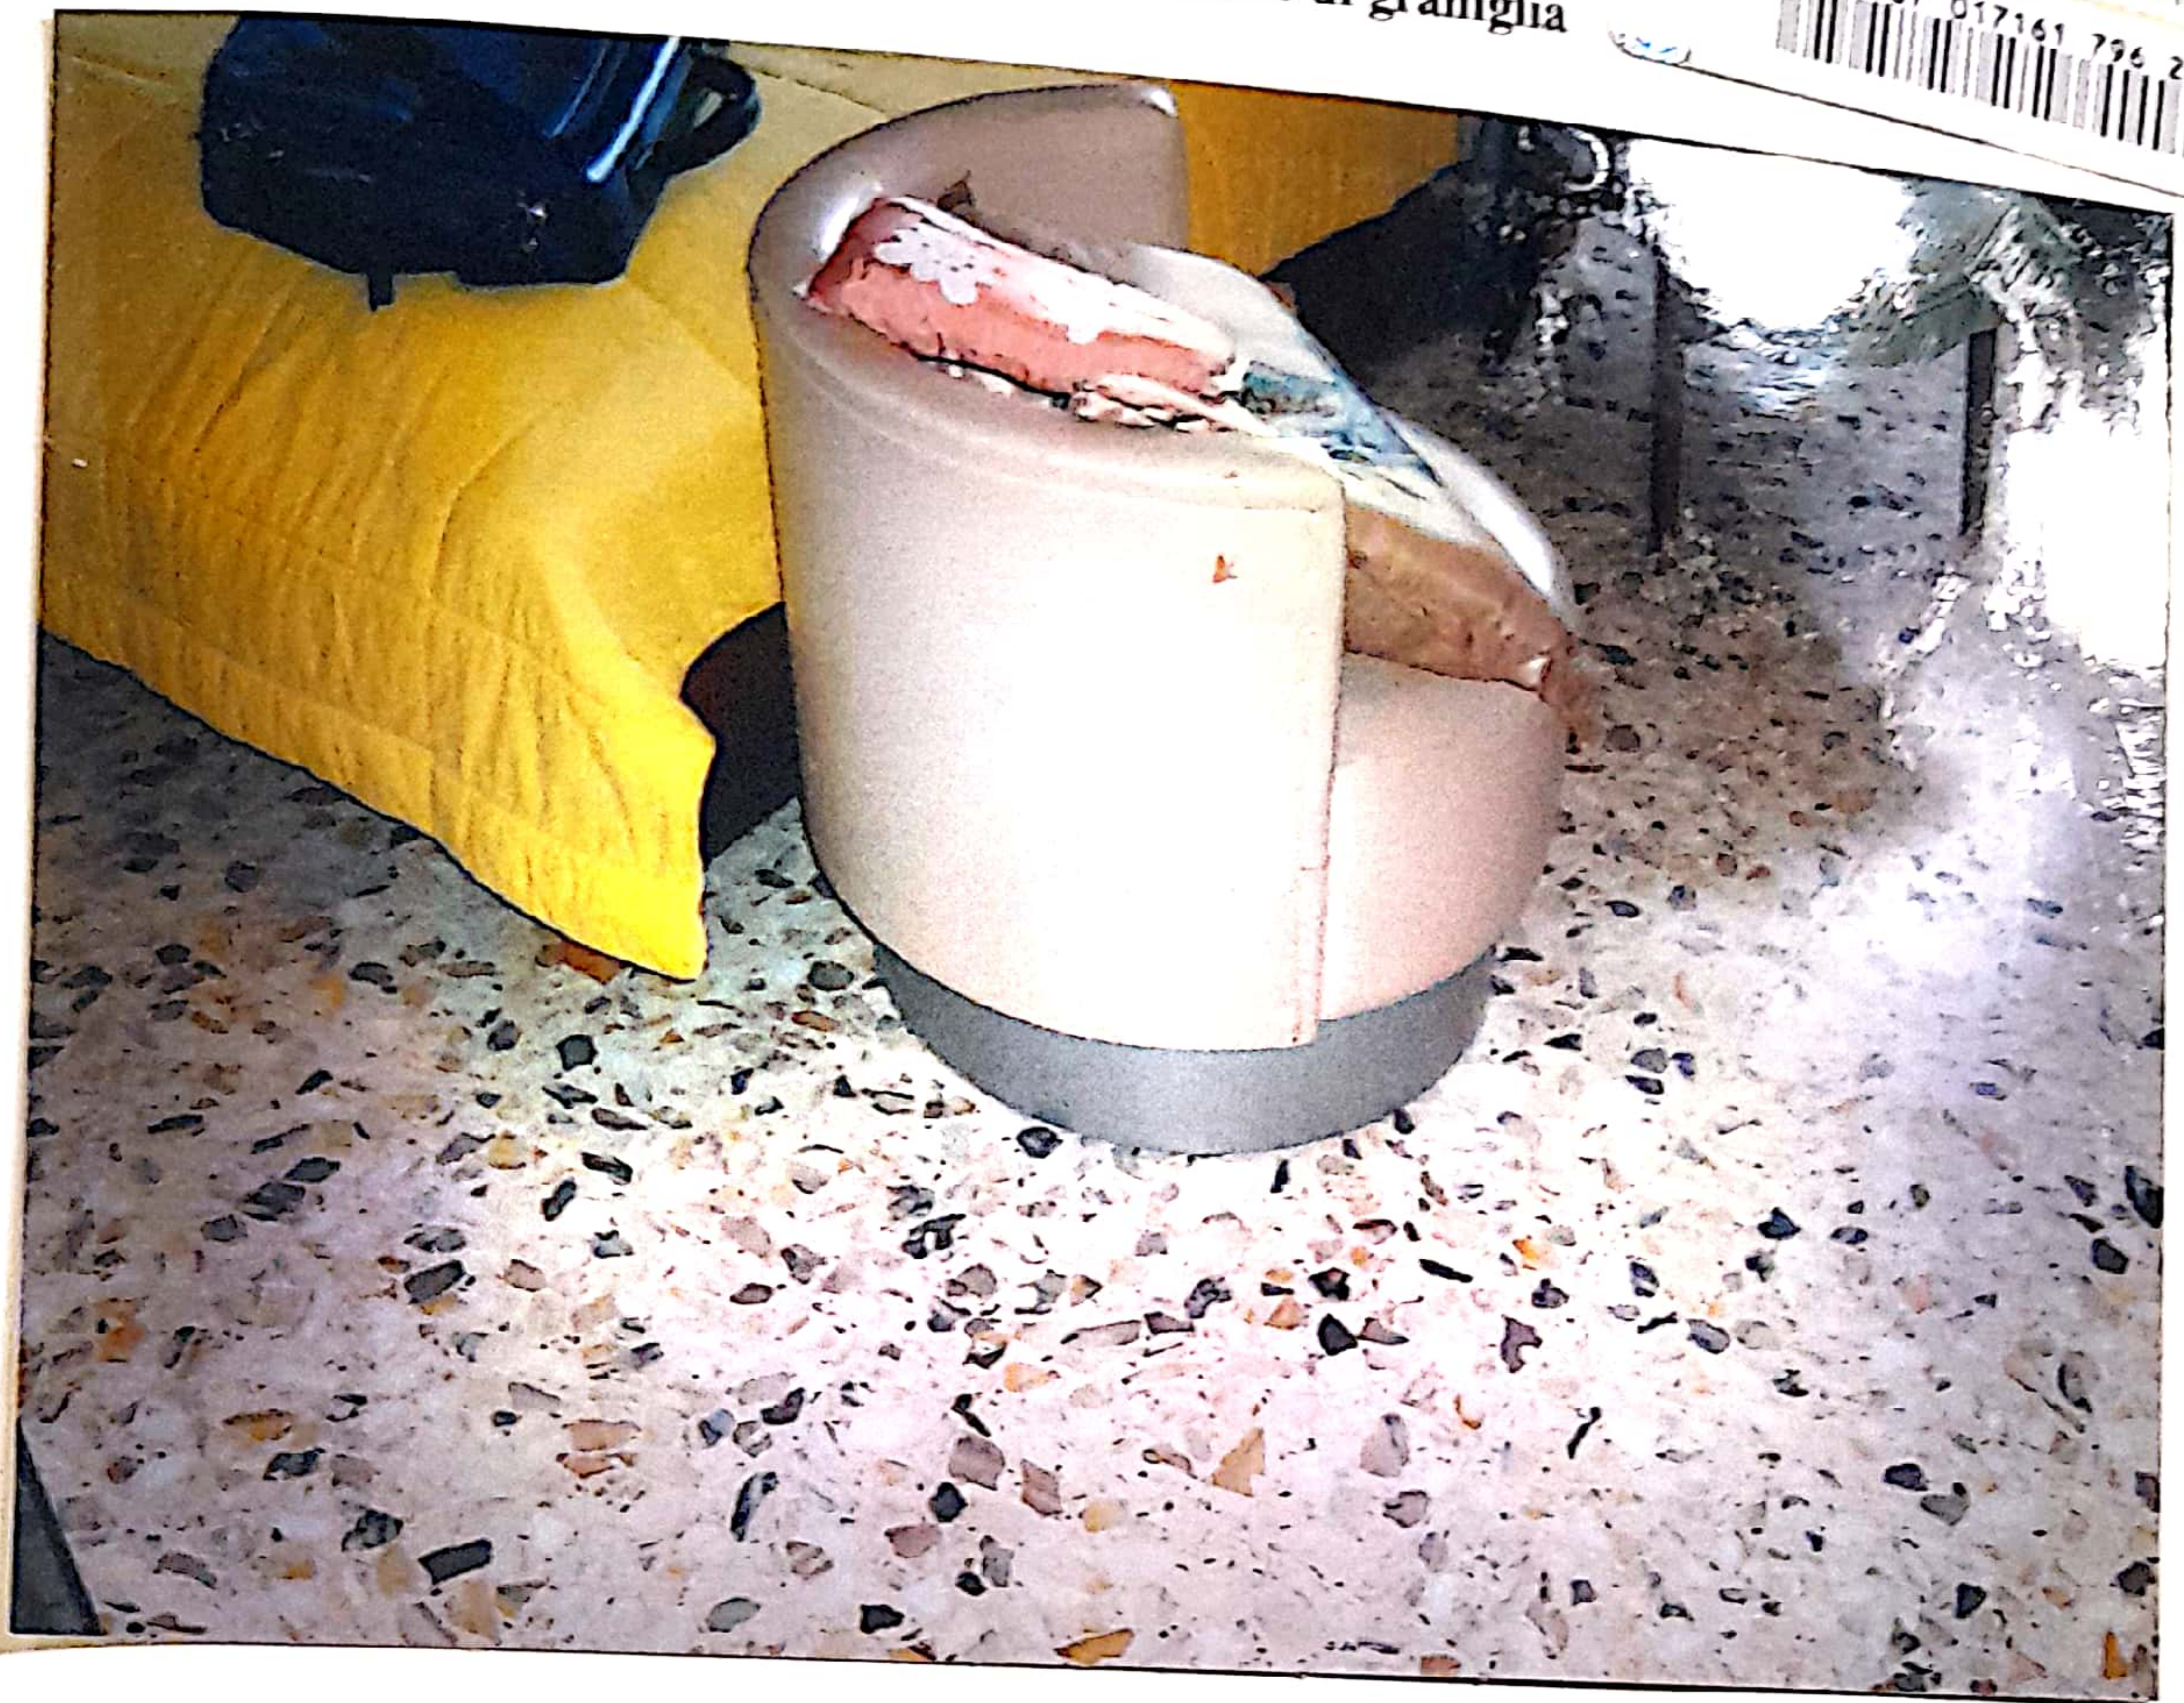
FOTO 17

Particolare pavimento camera da letto in marmette di graniglia

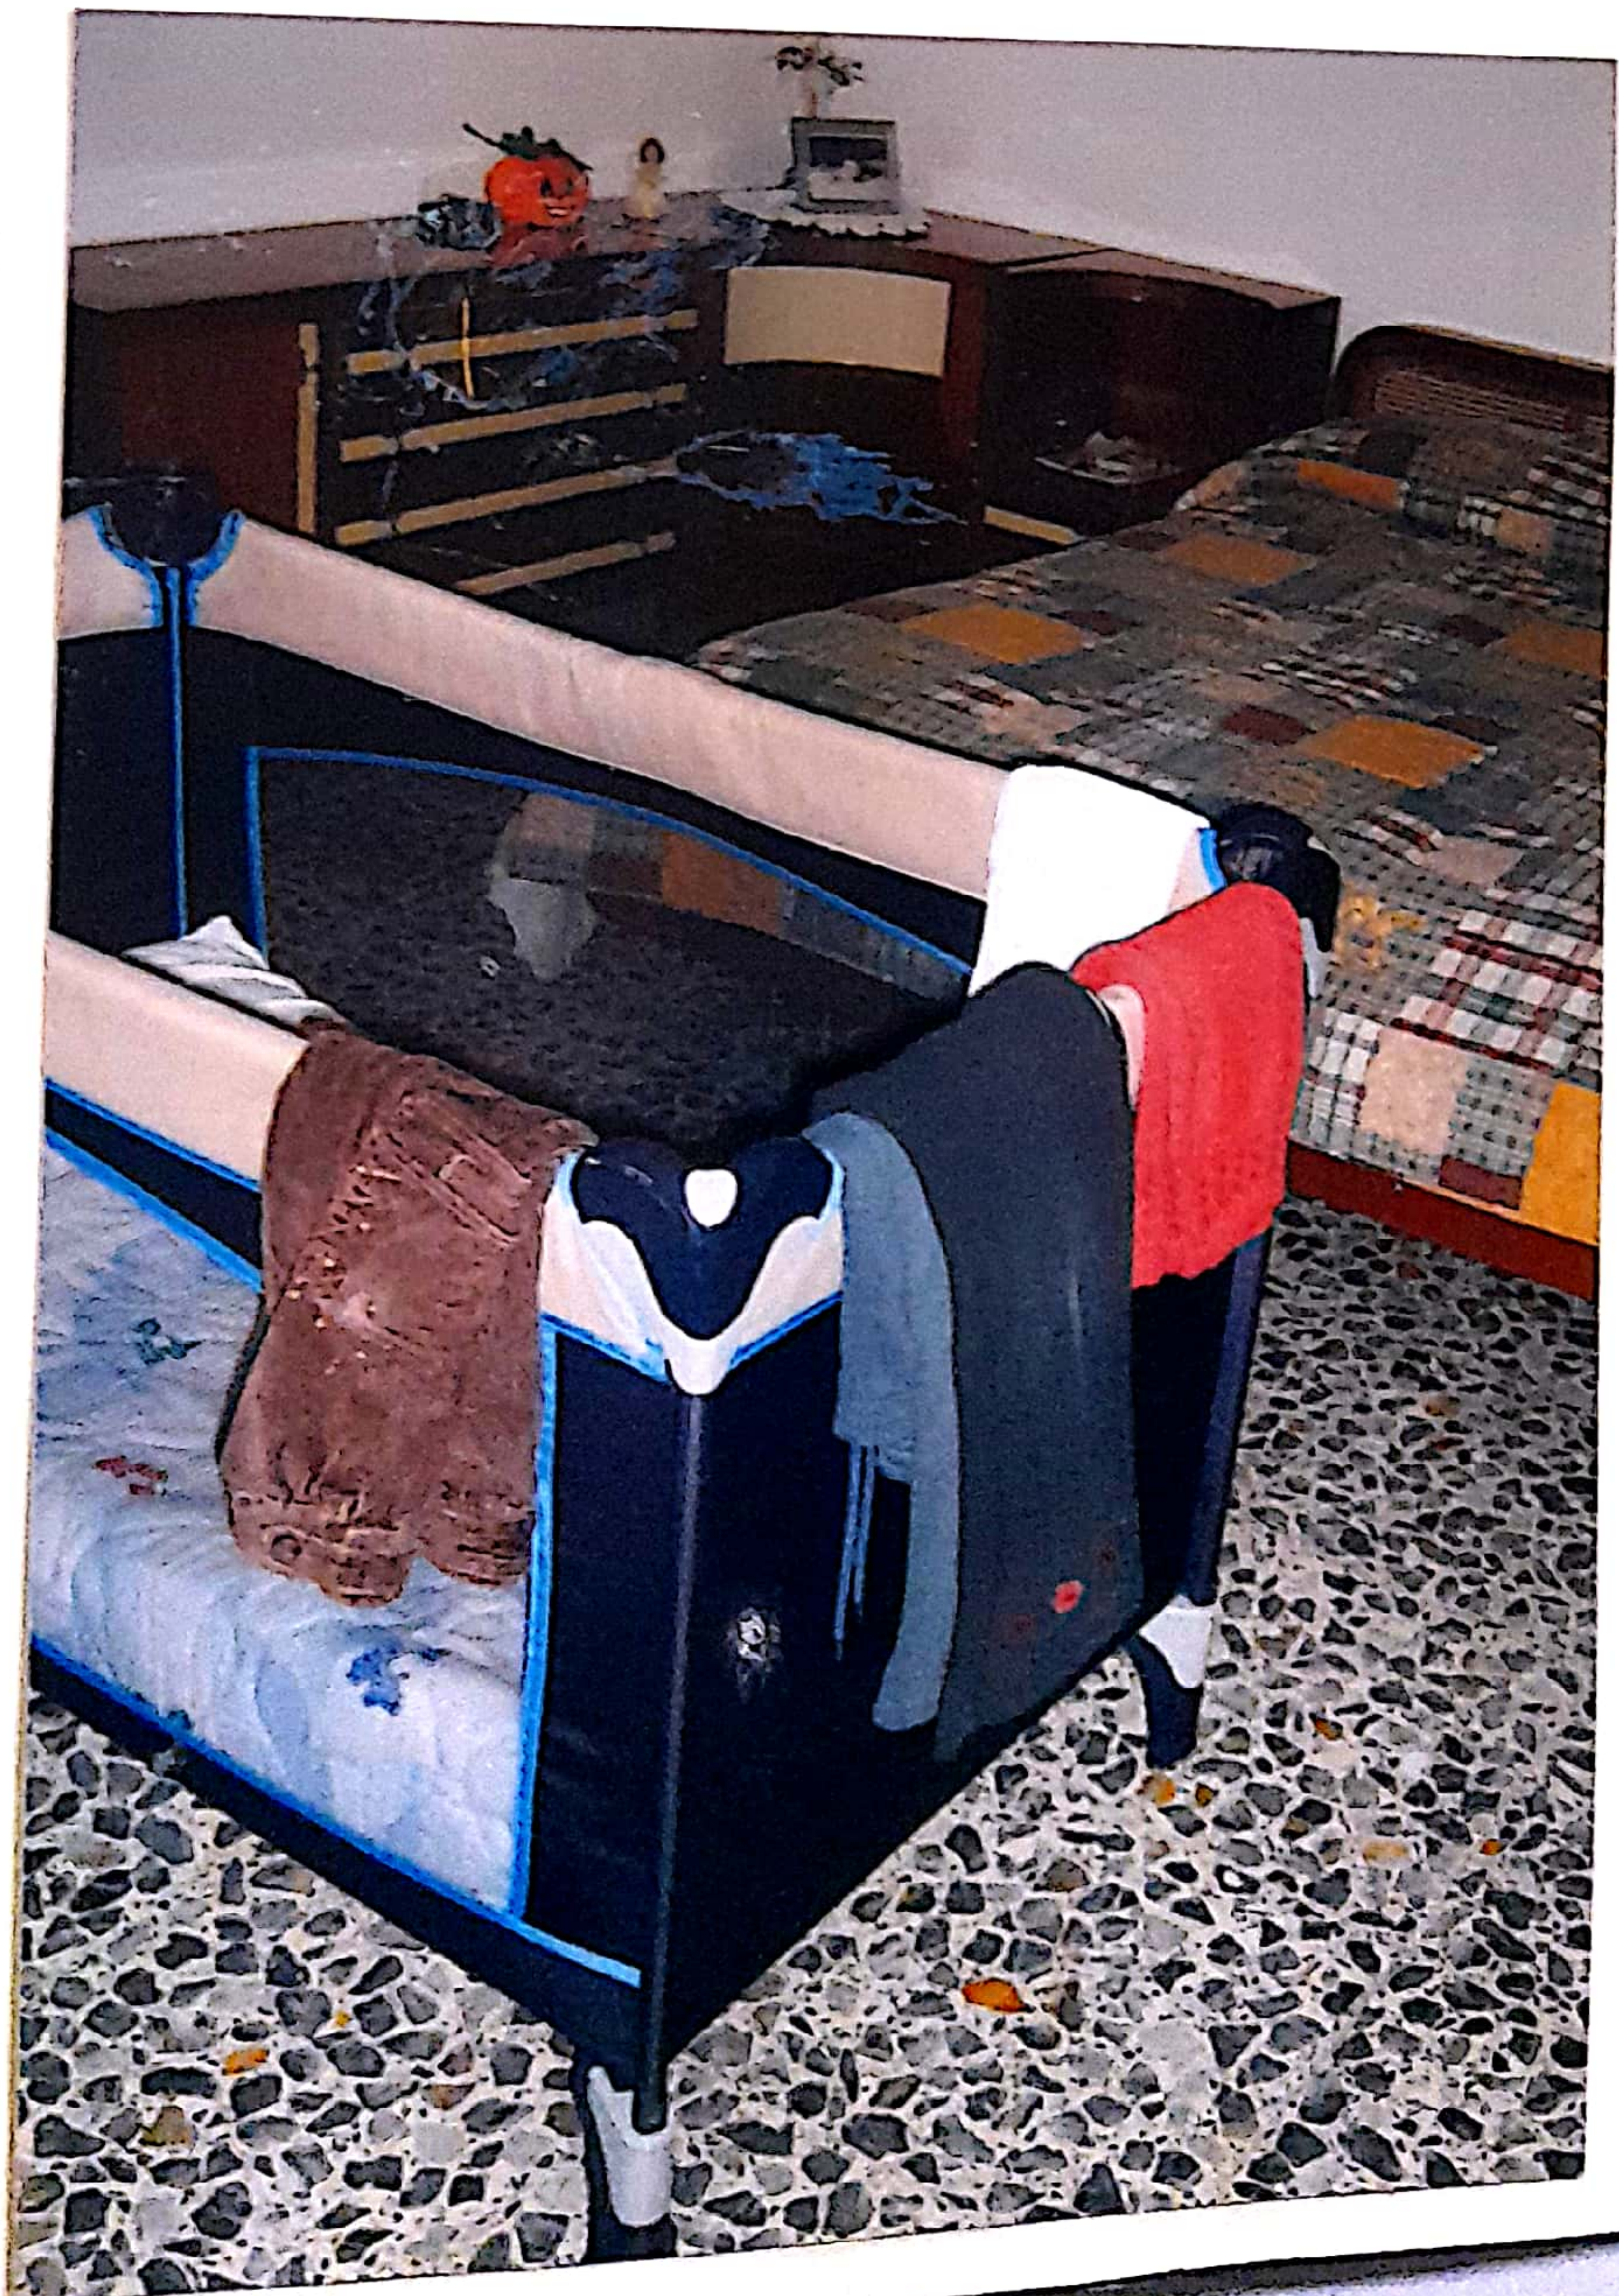
FOTO 18

Camera da letto

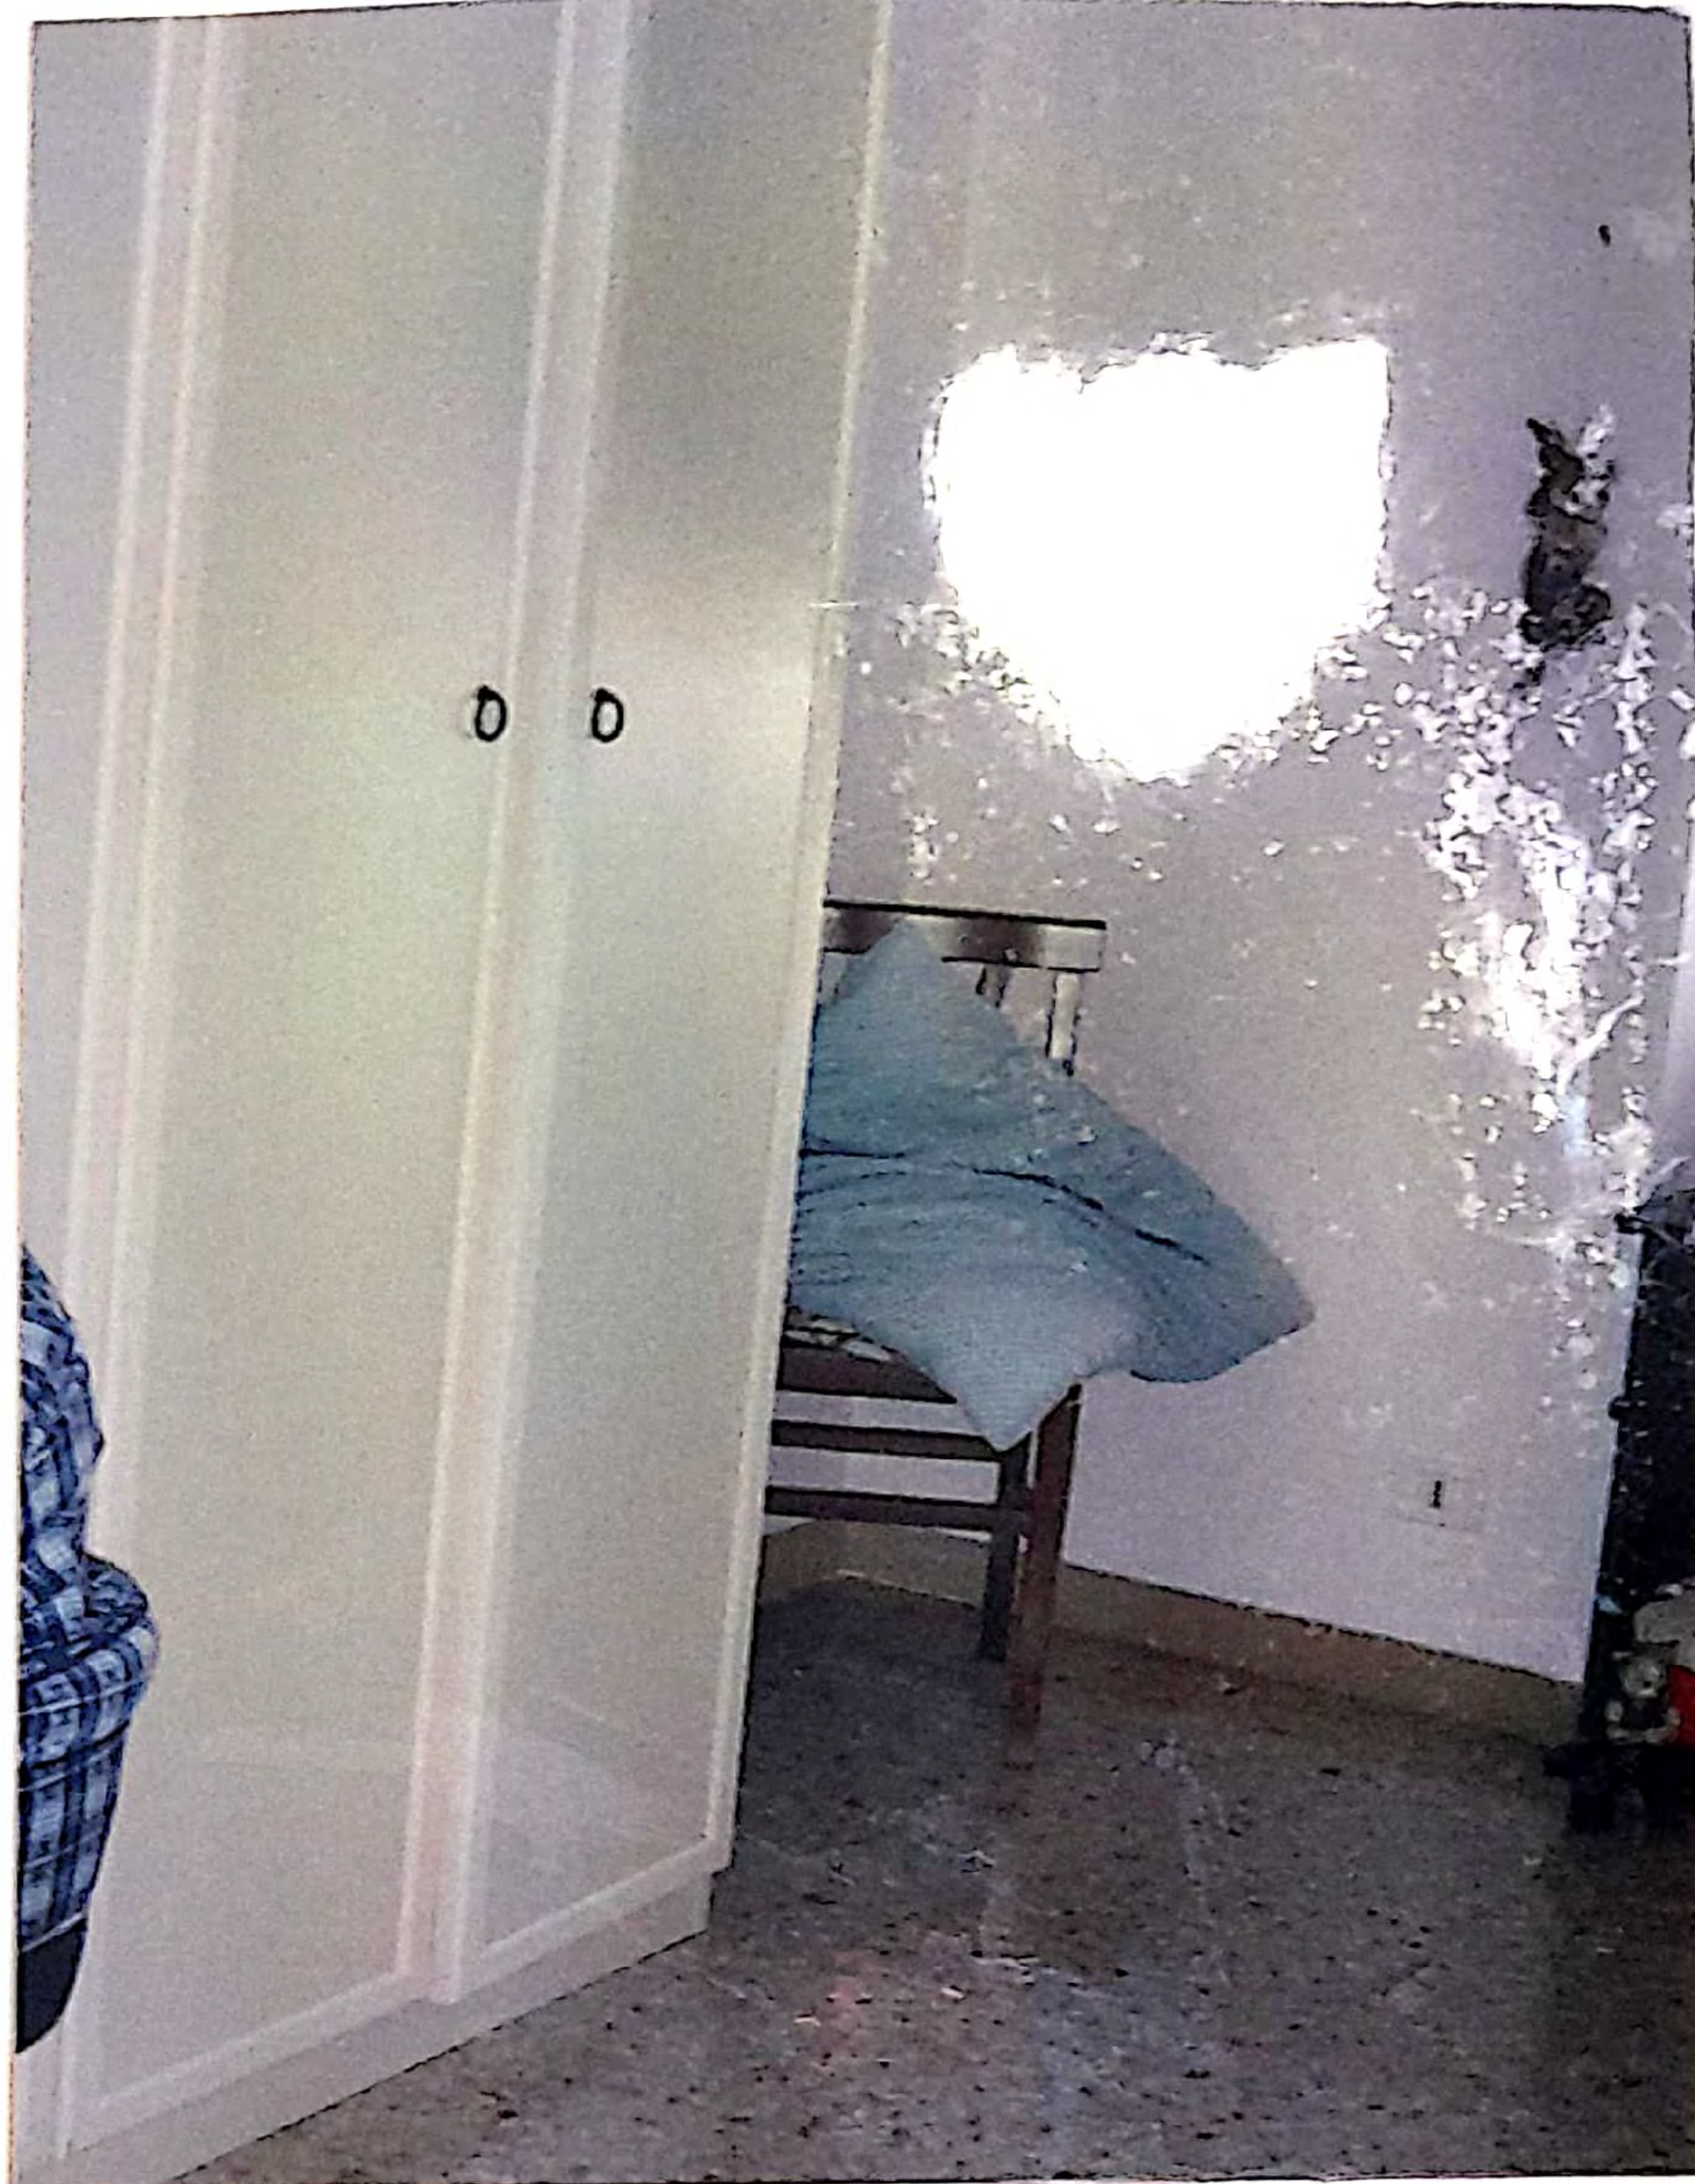
FOTO 19

Camera da letto
