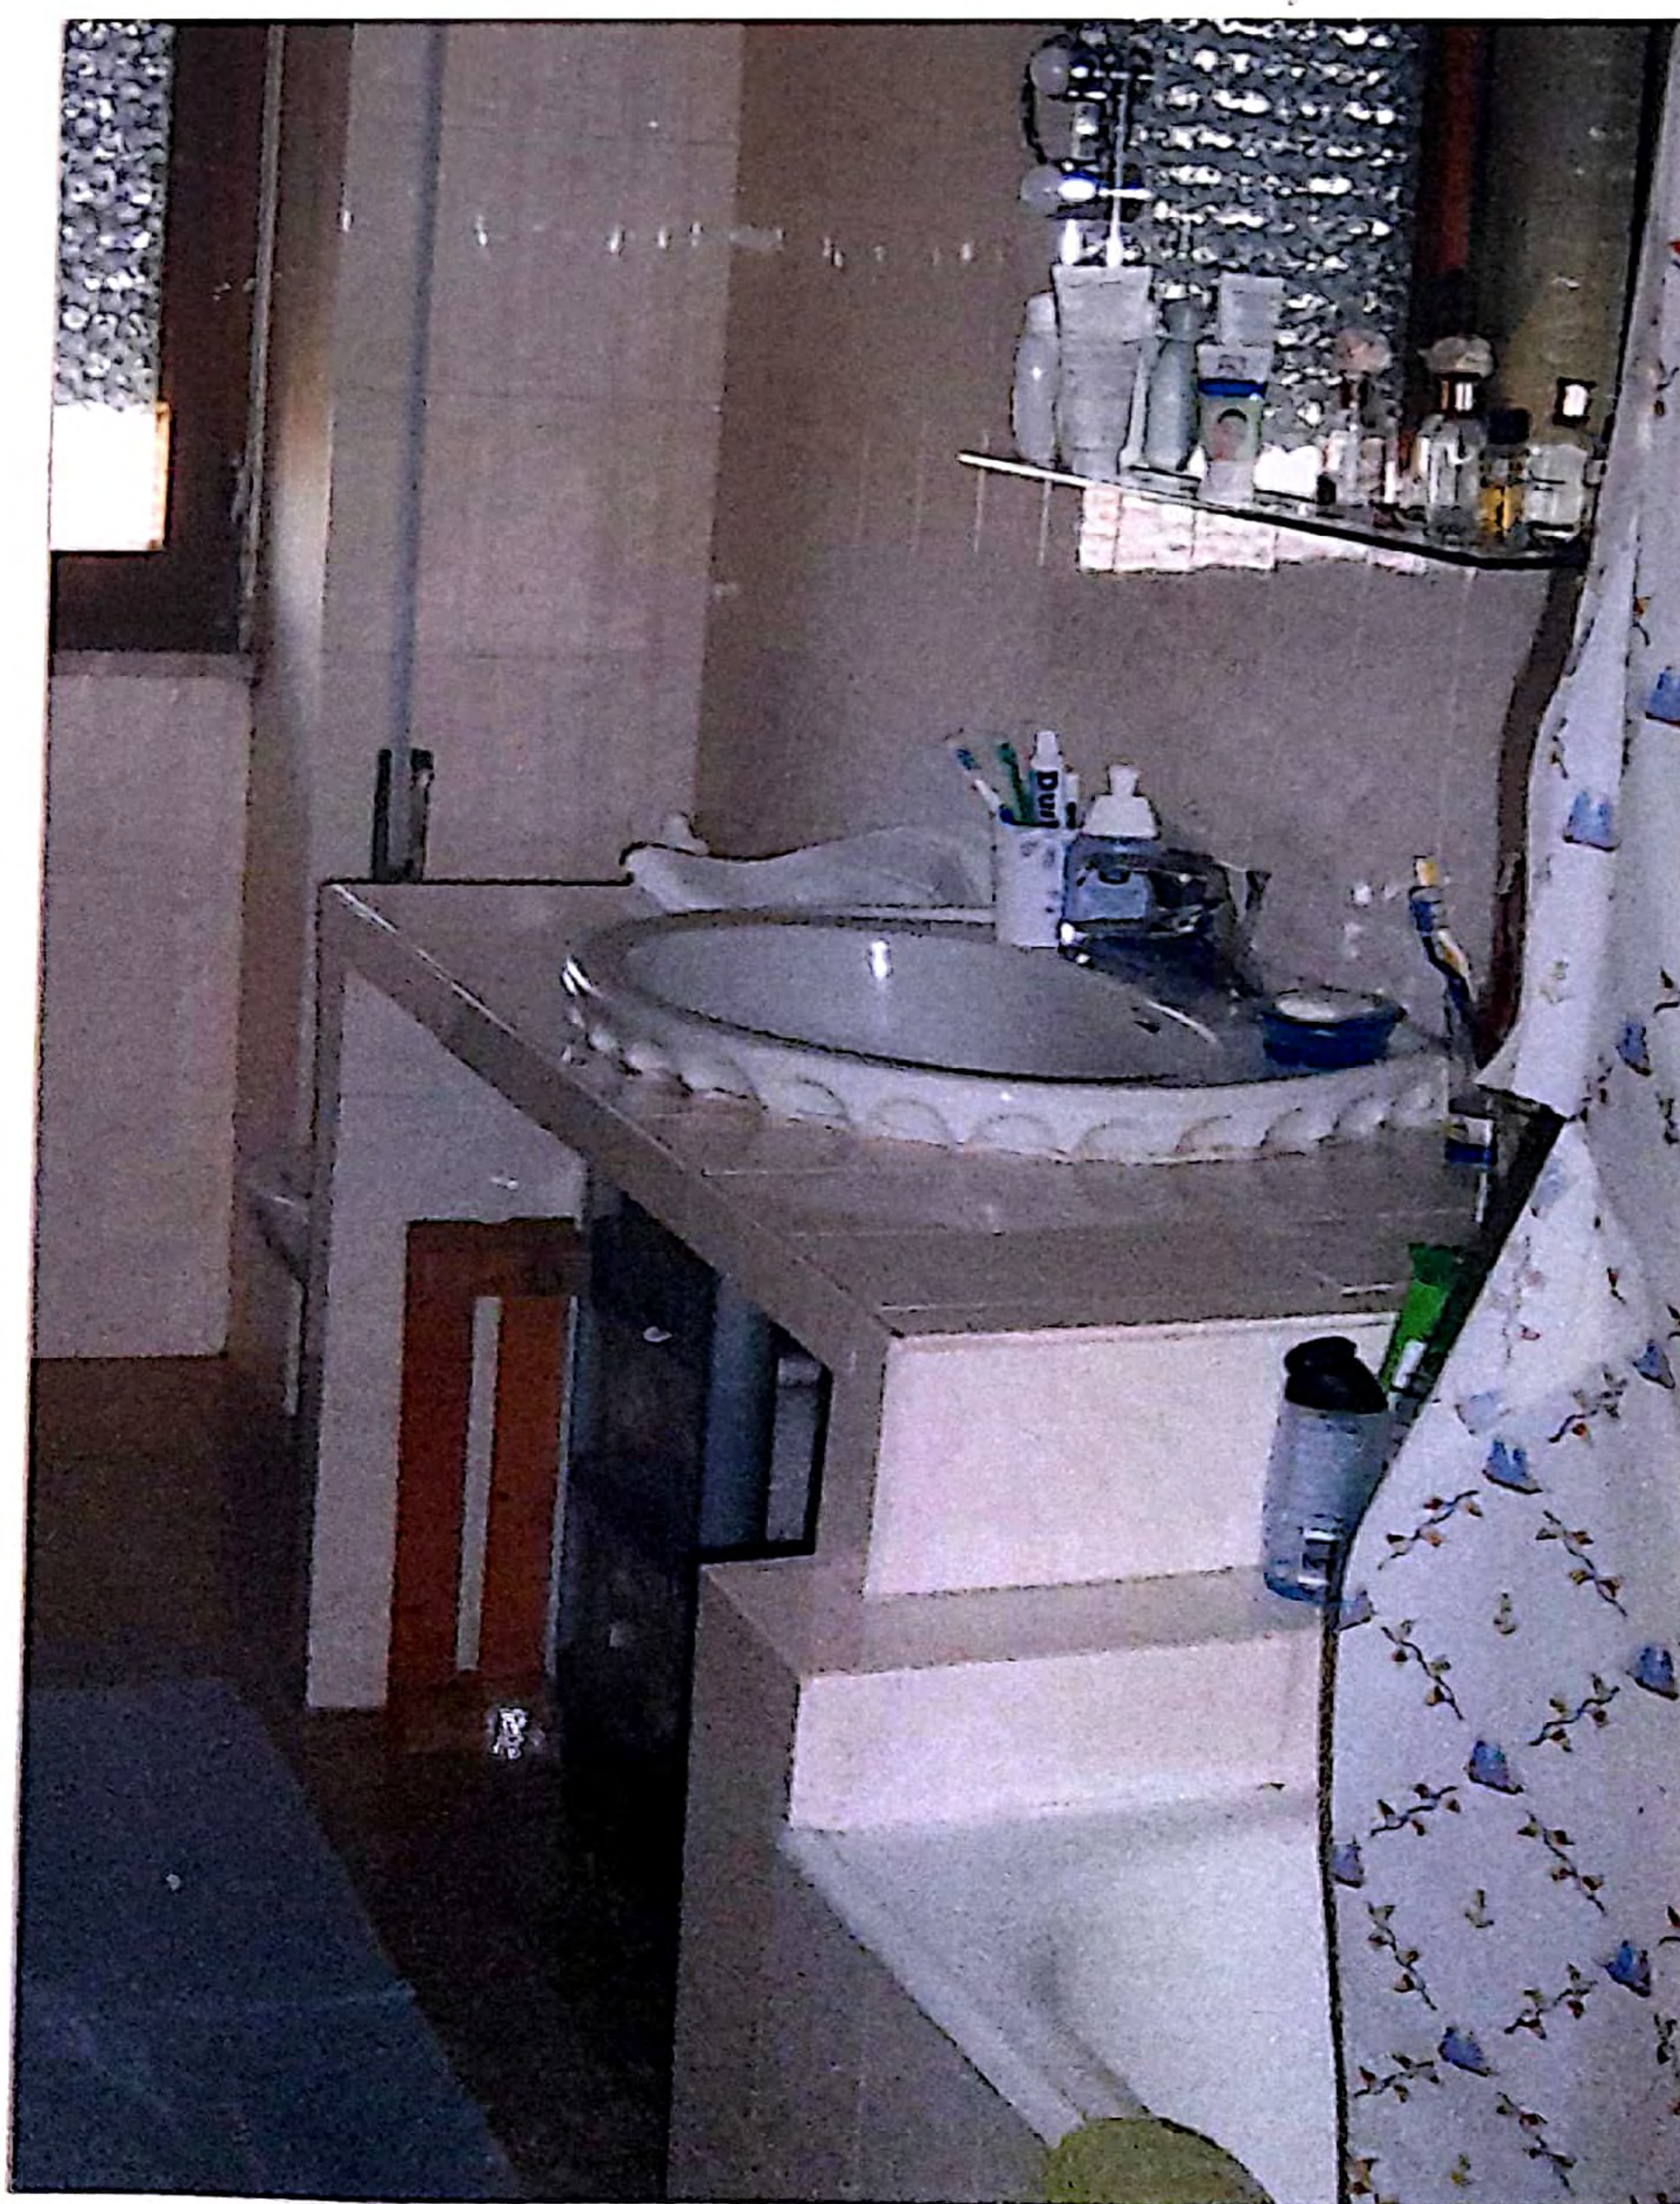
FOTO 20

**Bagno : rivestimento in
mattonelle di ceramica
pavimento e pareti**

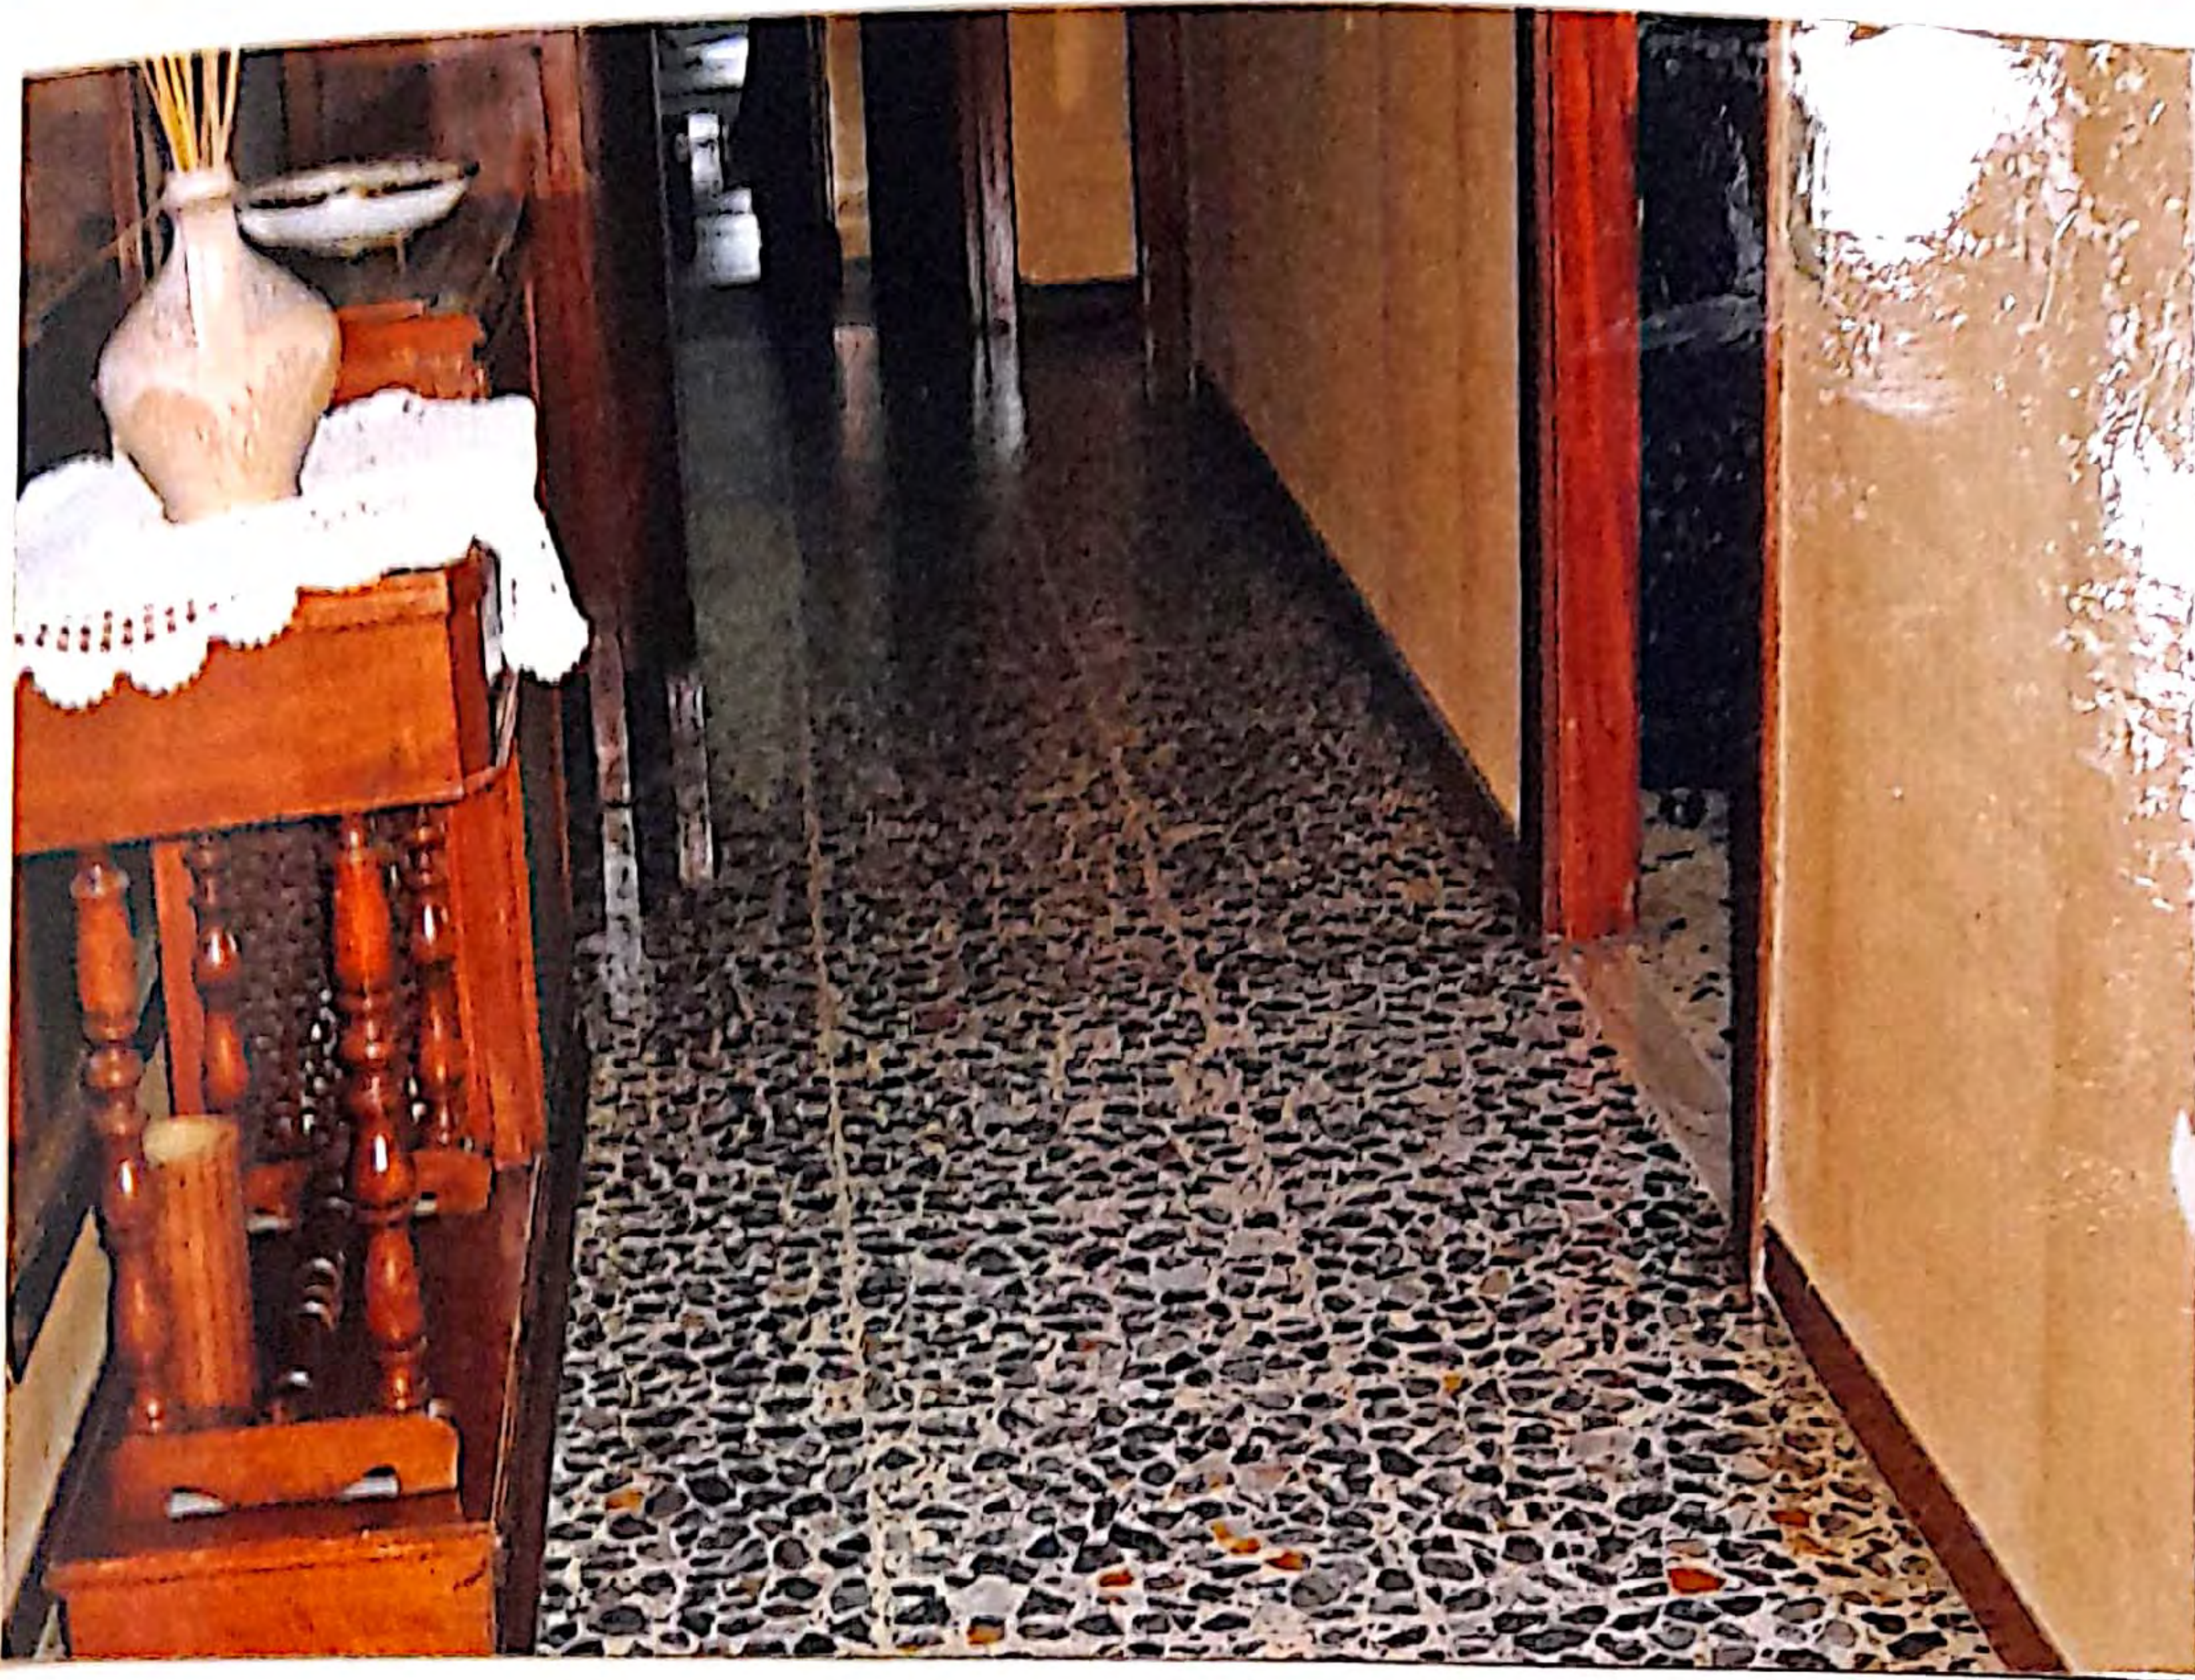
FOTO 21

Corridoio zona notte 1° piano: pavimento in mattonelle di graniglia

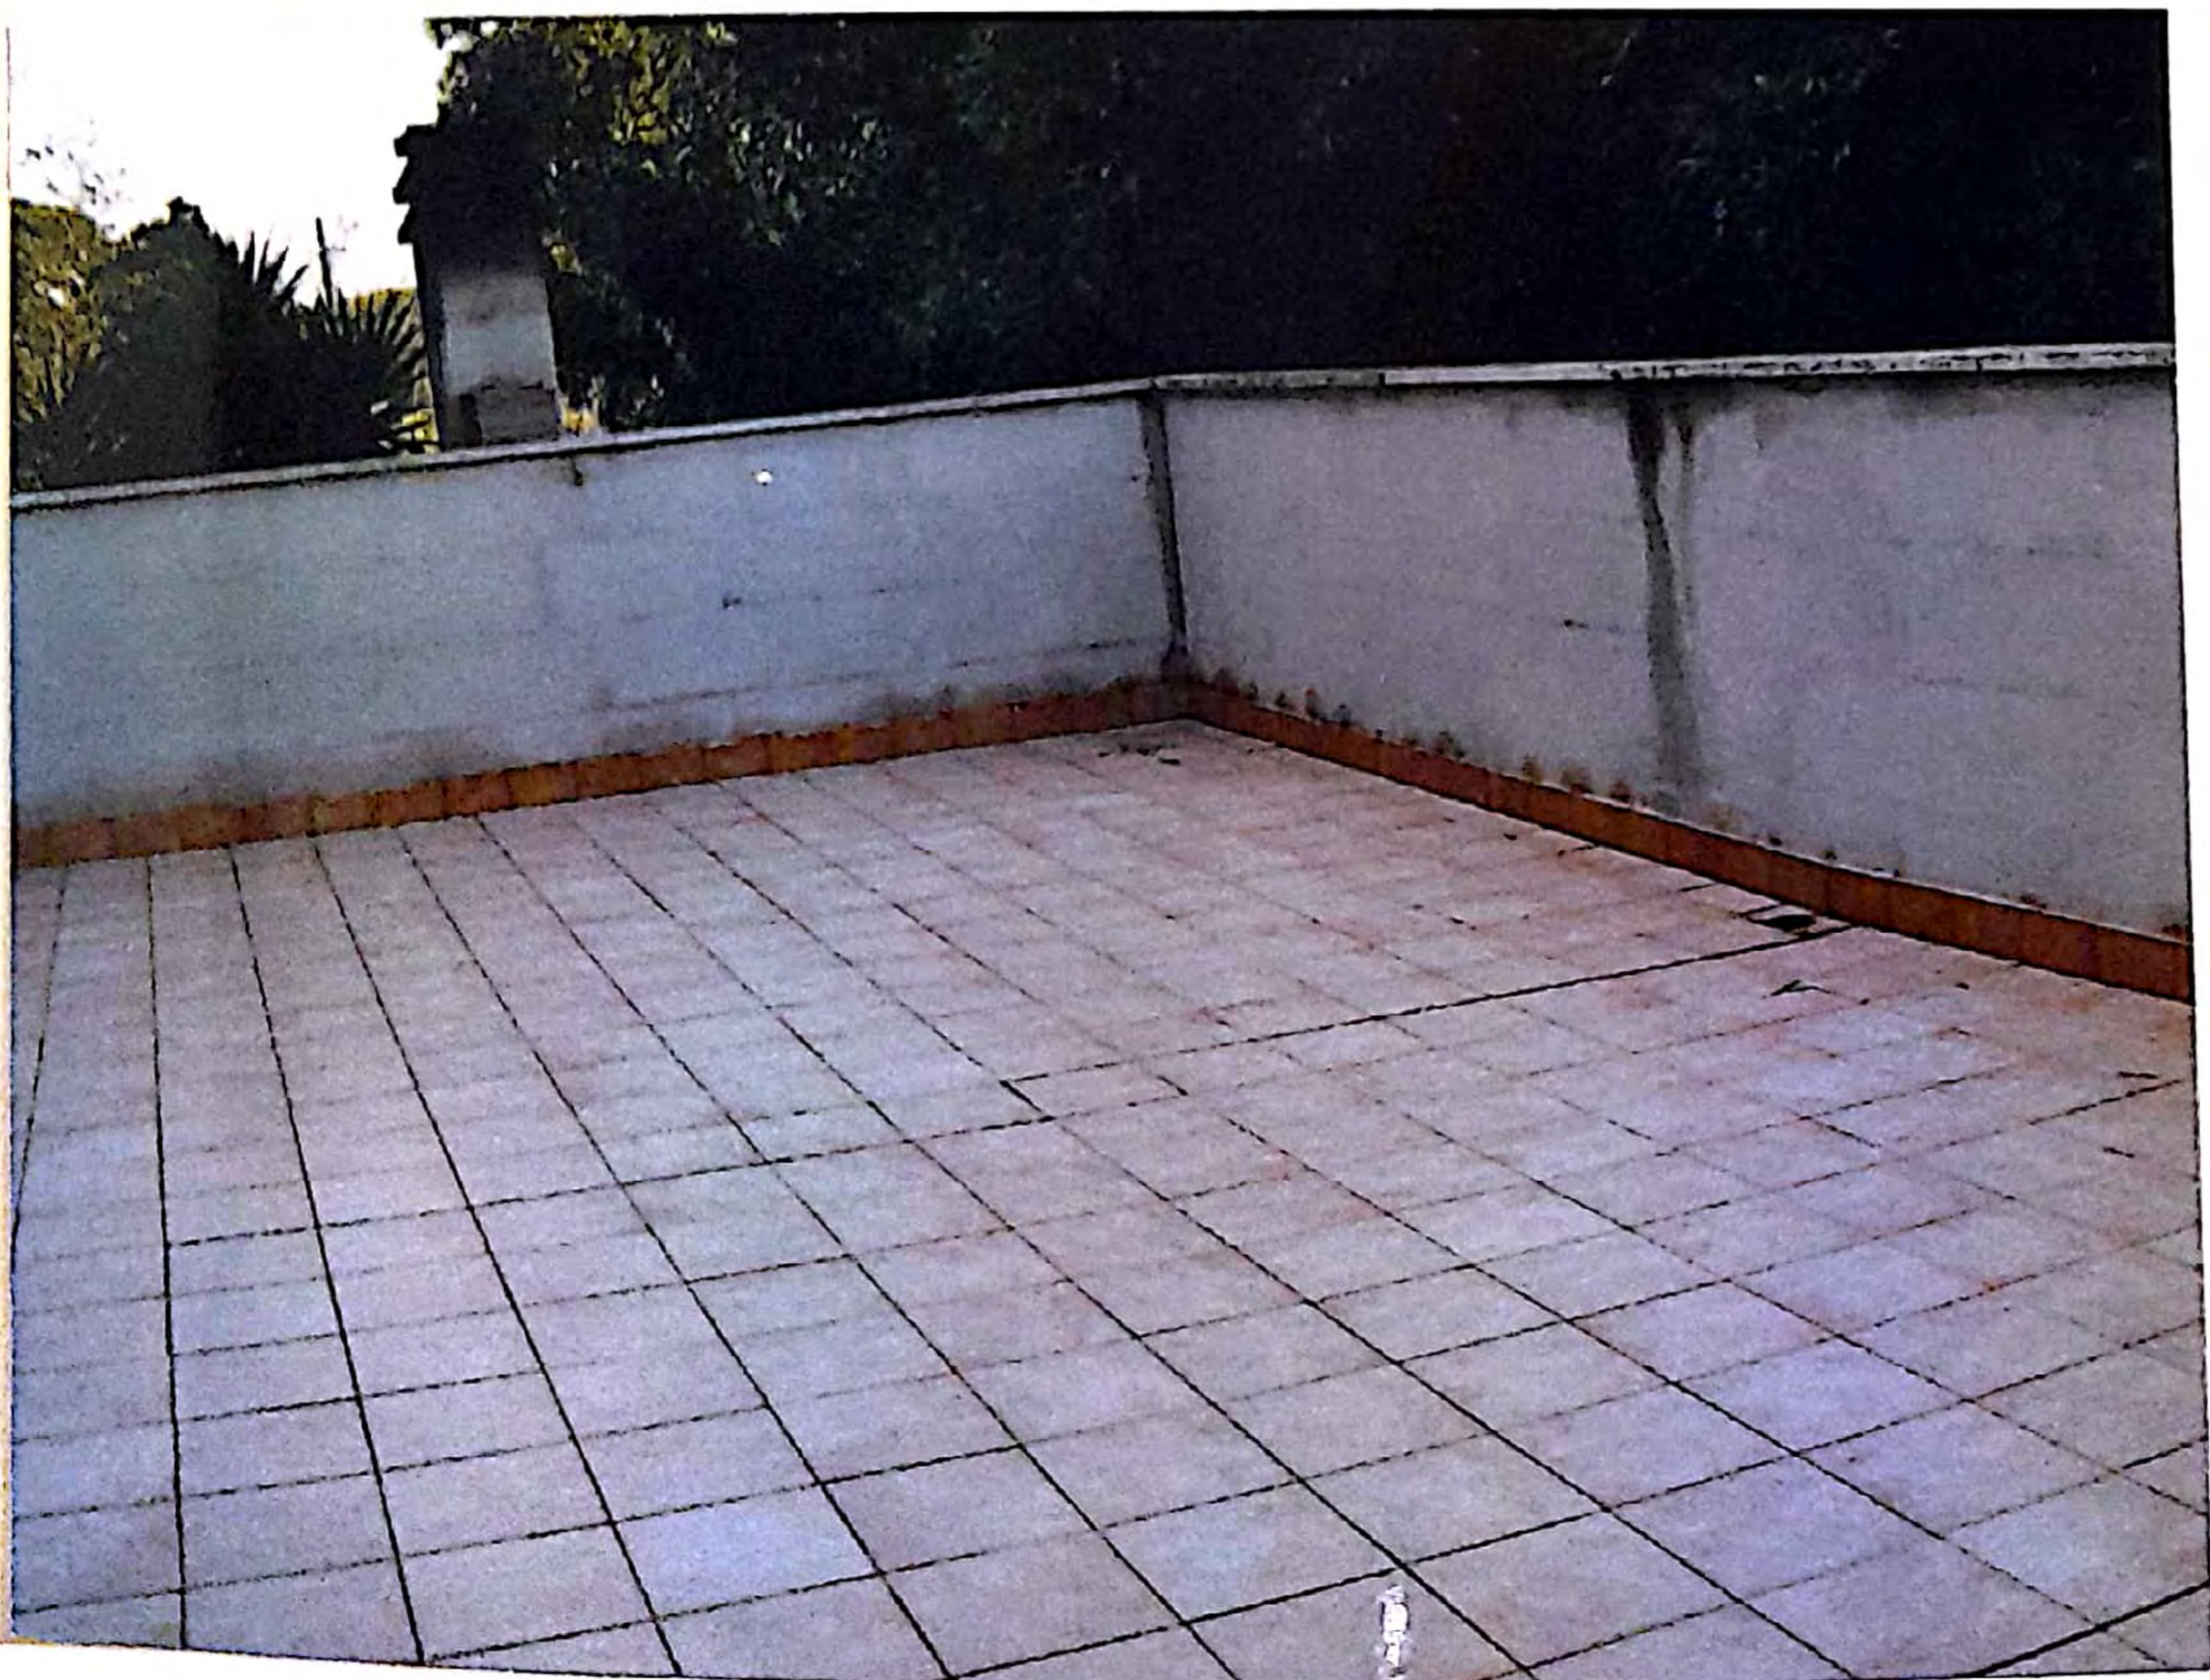
FOTO 22

Terrazzo annesso alla camera da letto soprastante cucina del piano terra

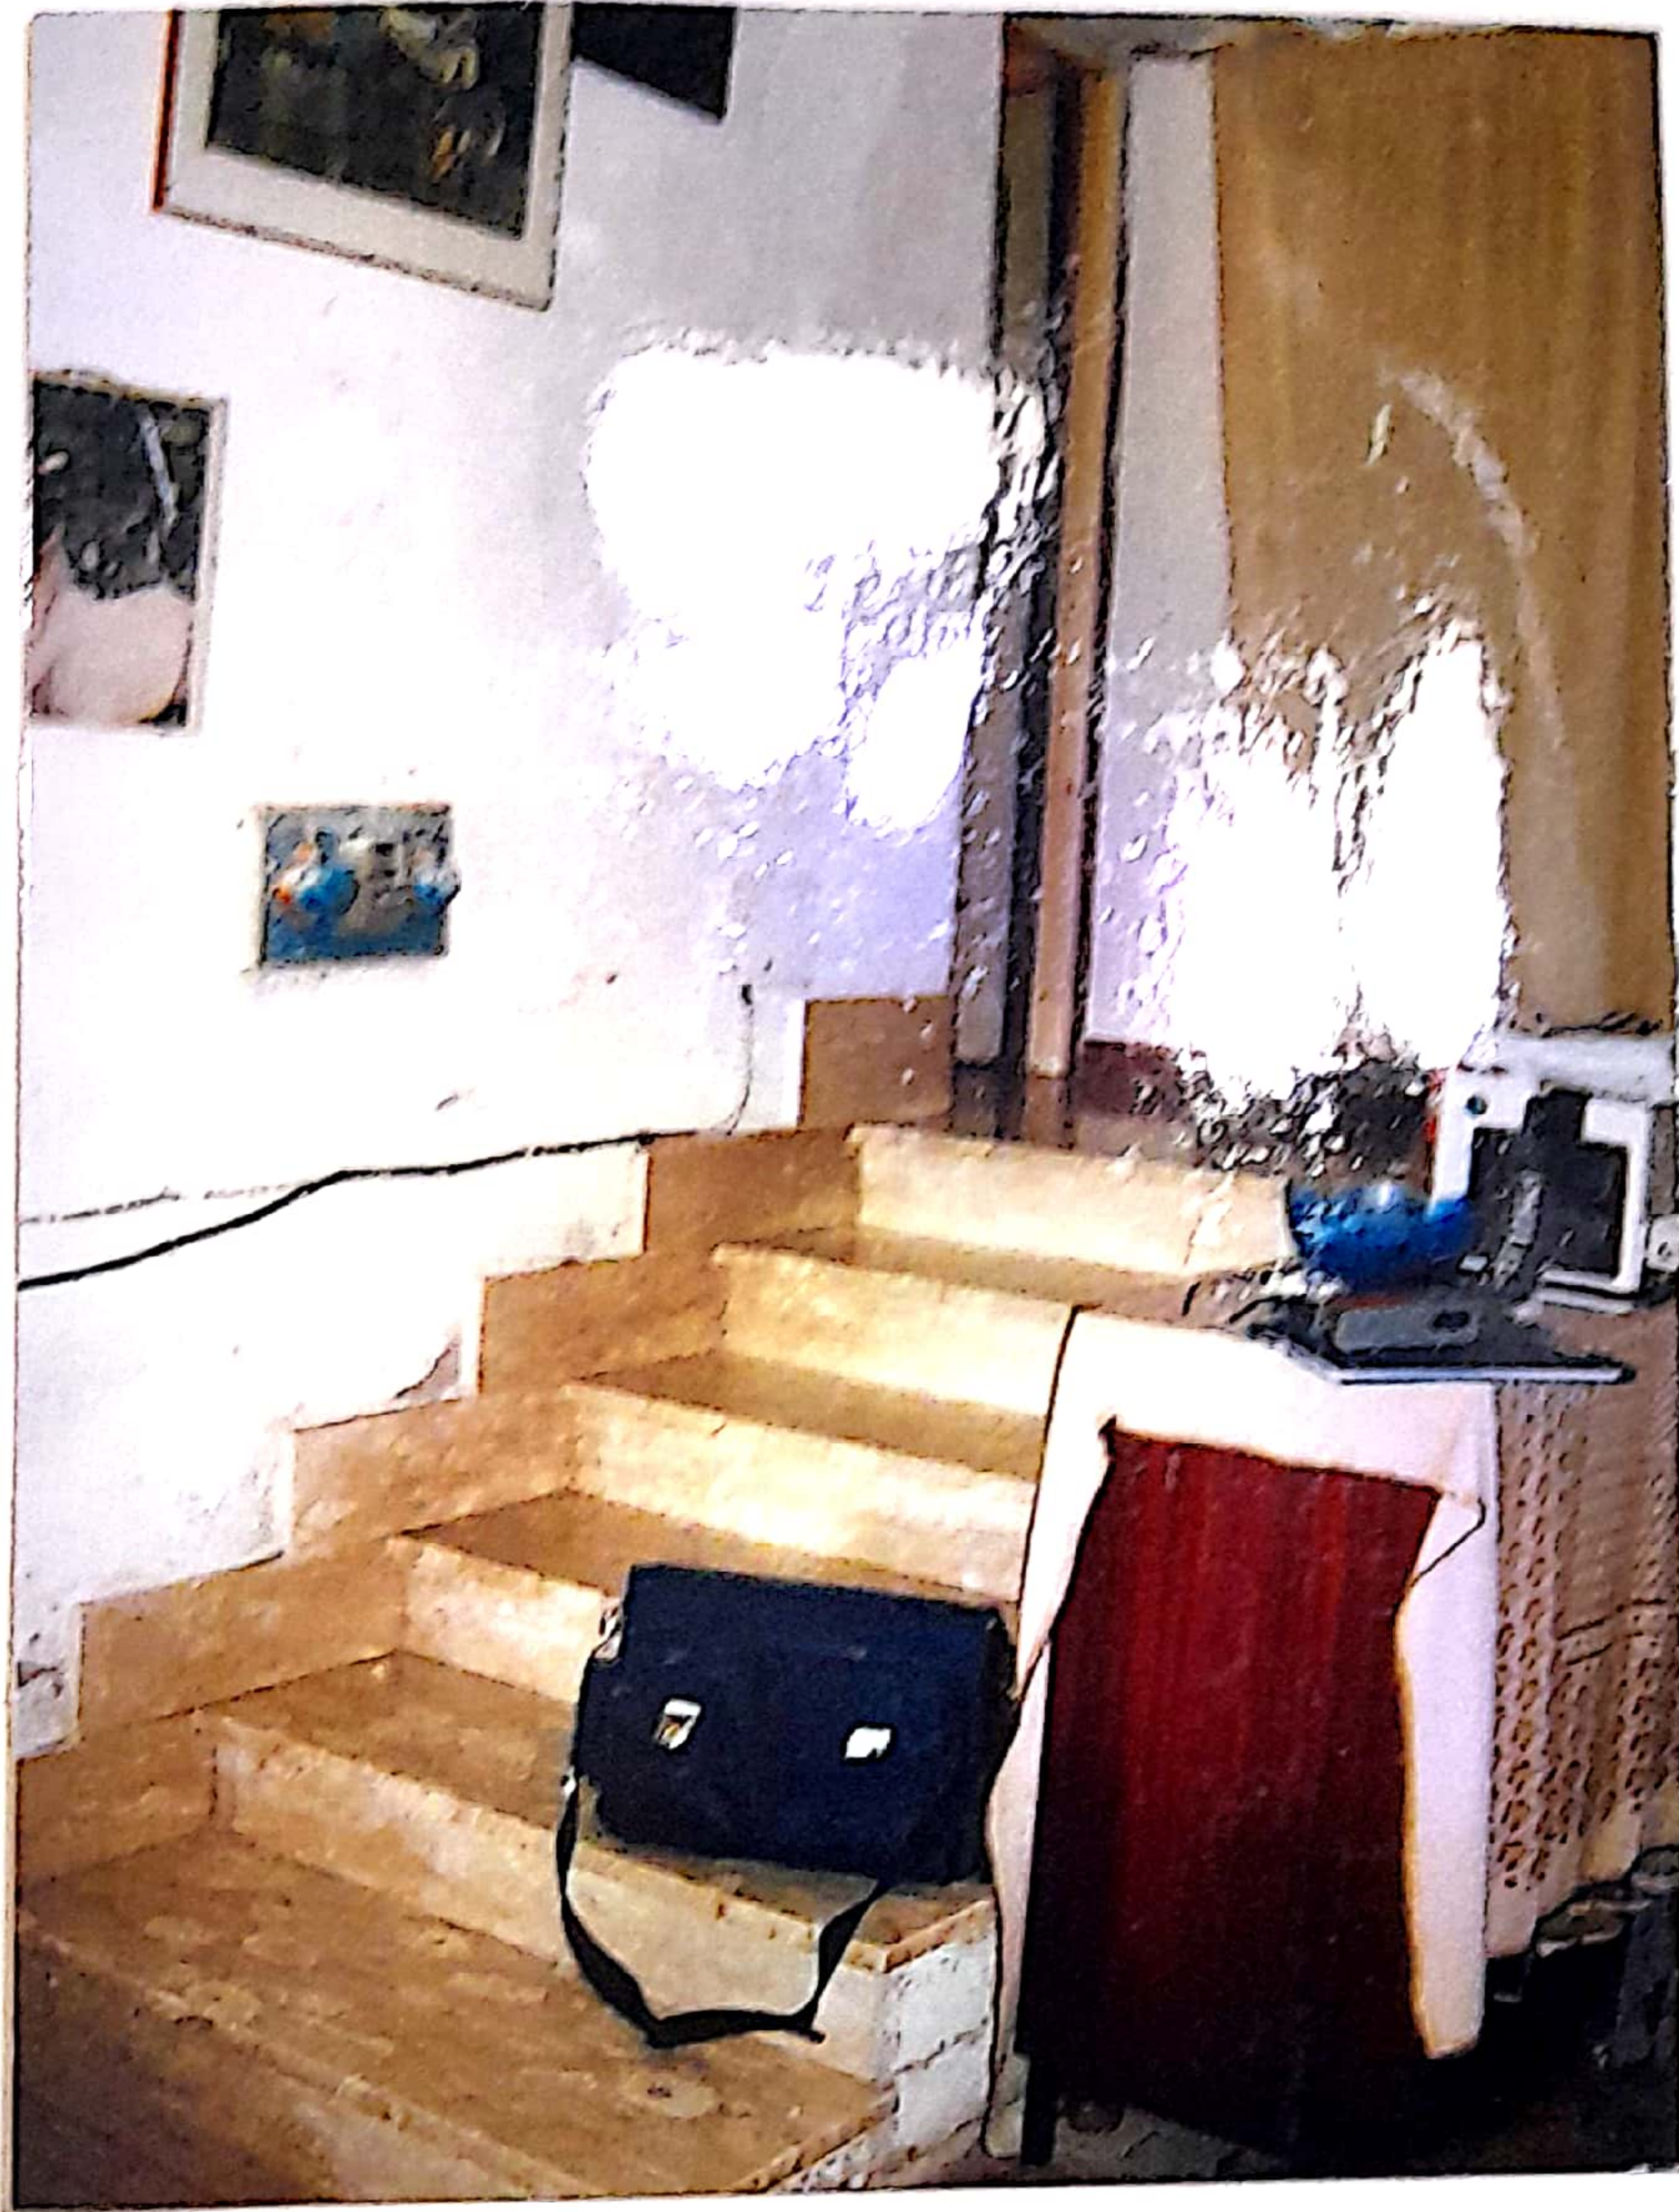
FOTO 23

Scala di ingresso locale garage
piano terra con intonaco rustico

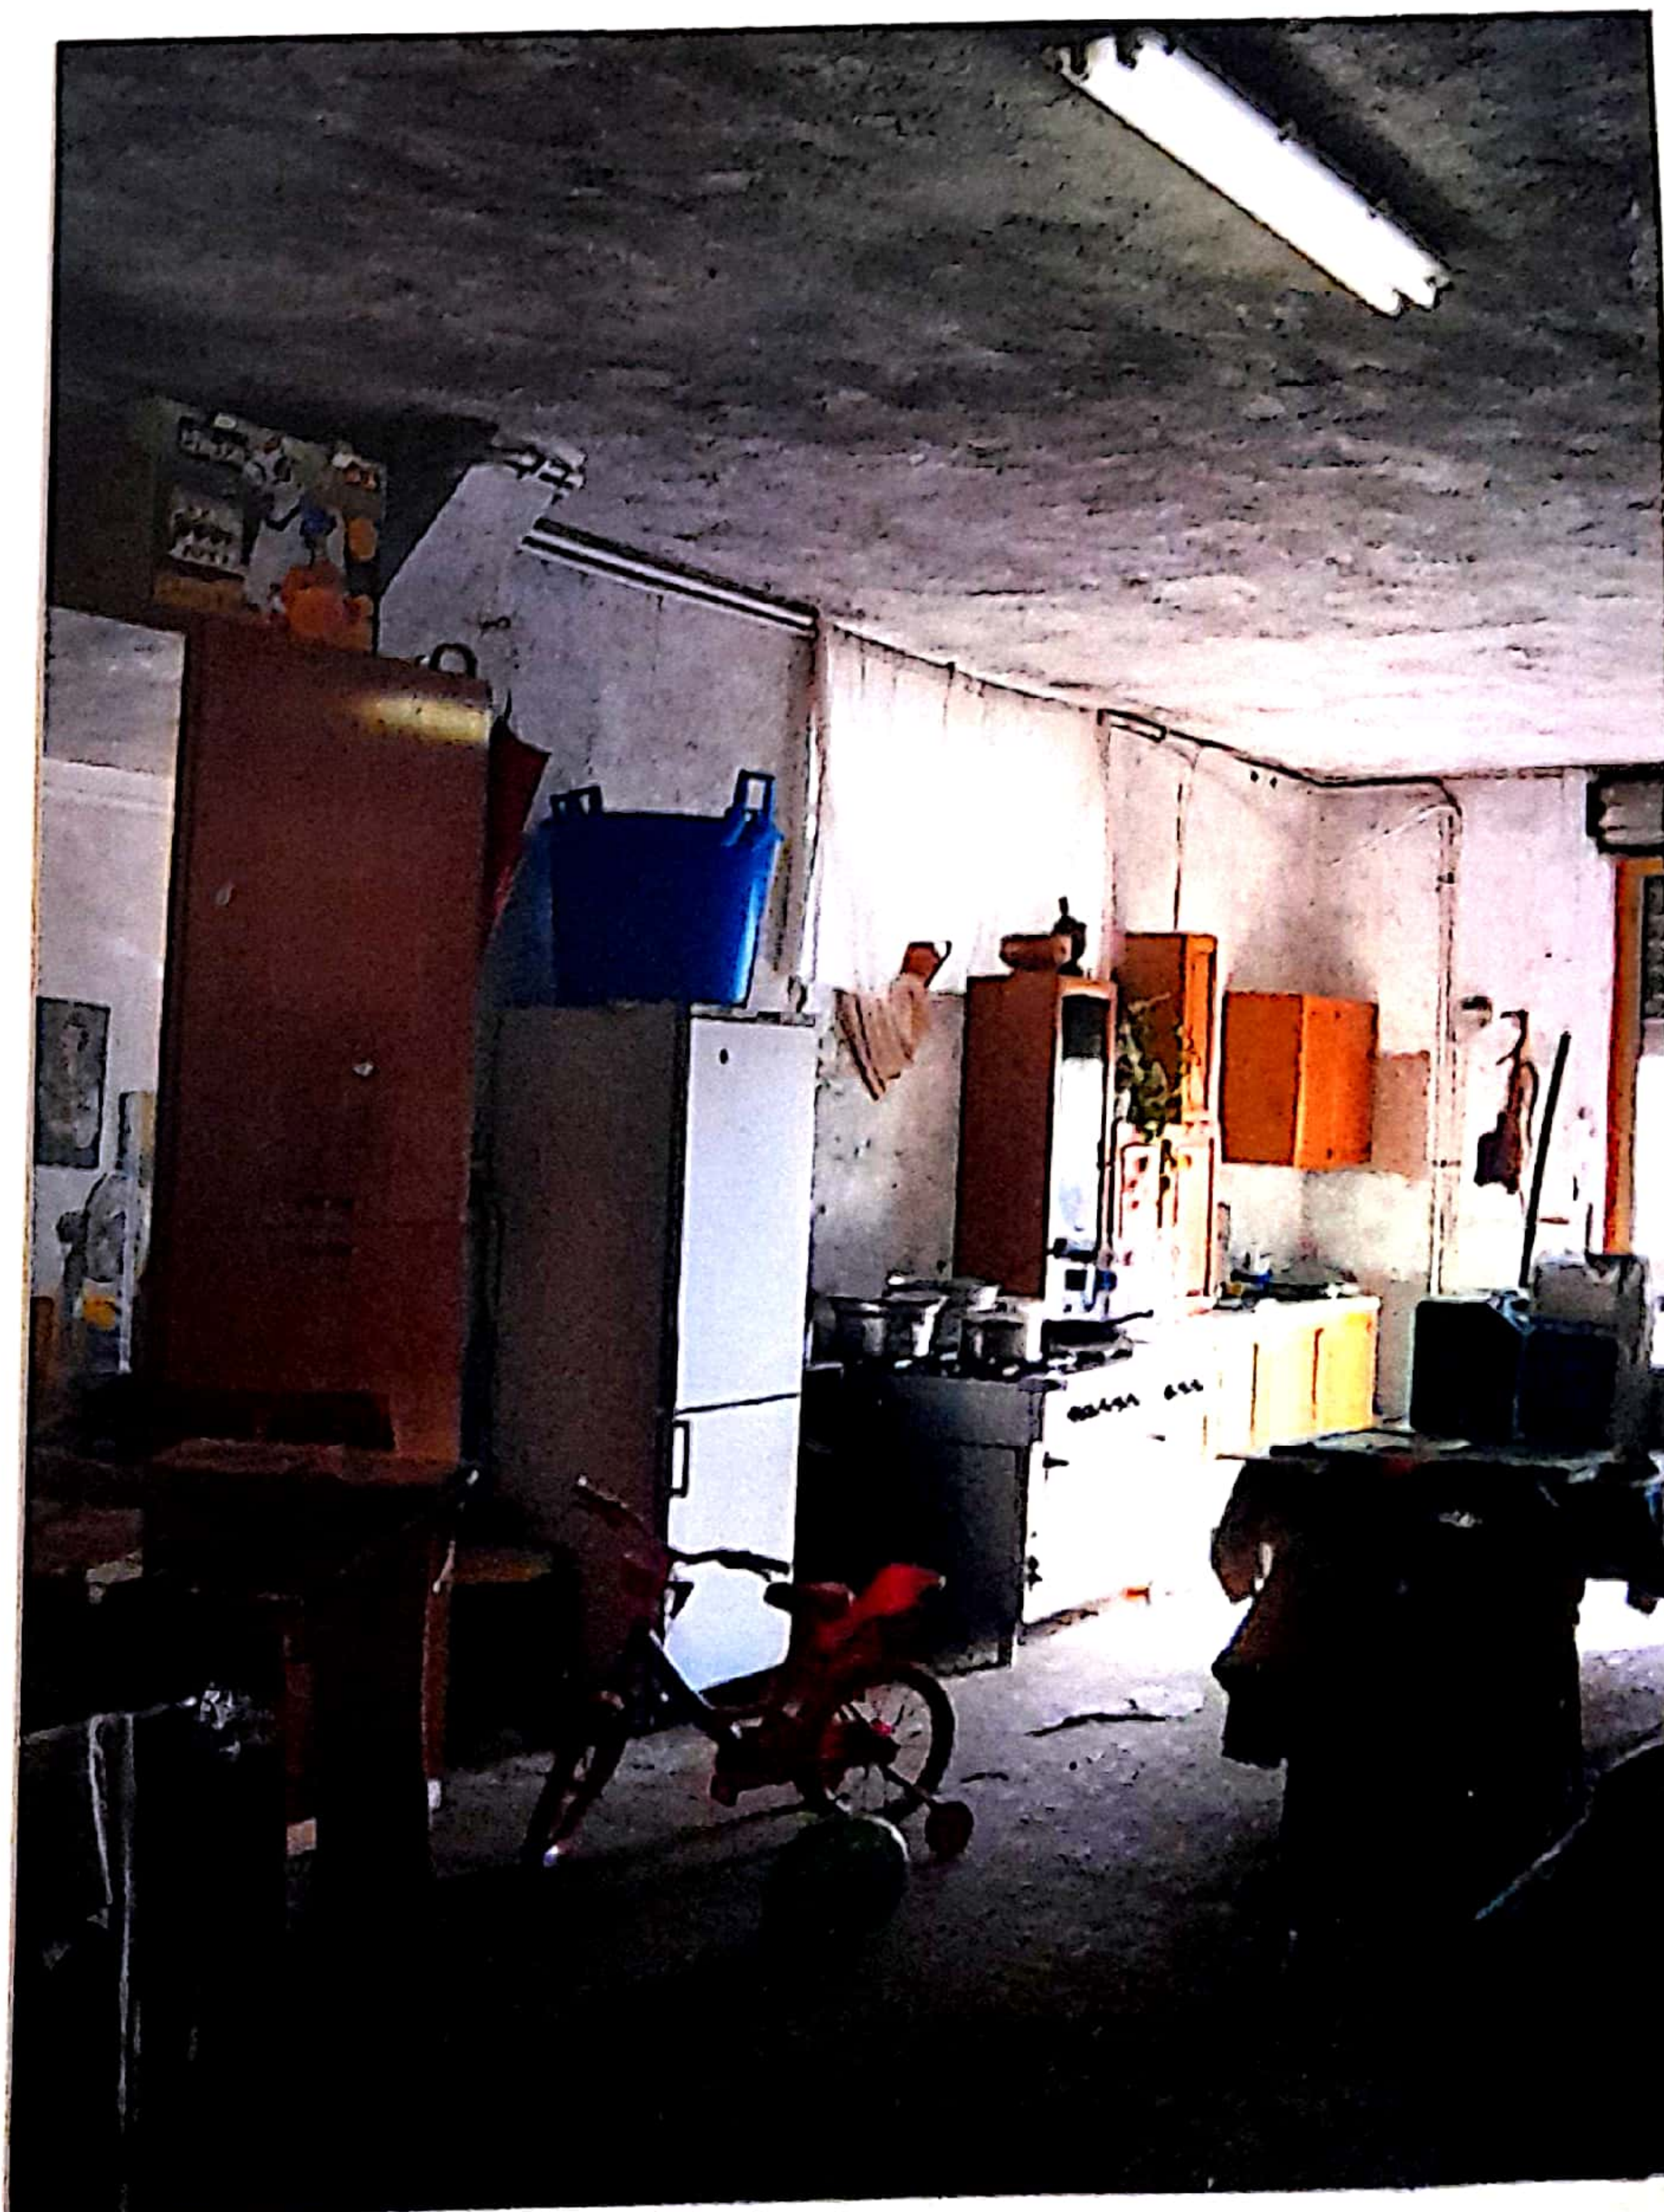
FOTO 24

Locale garage

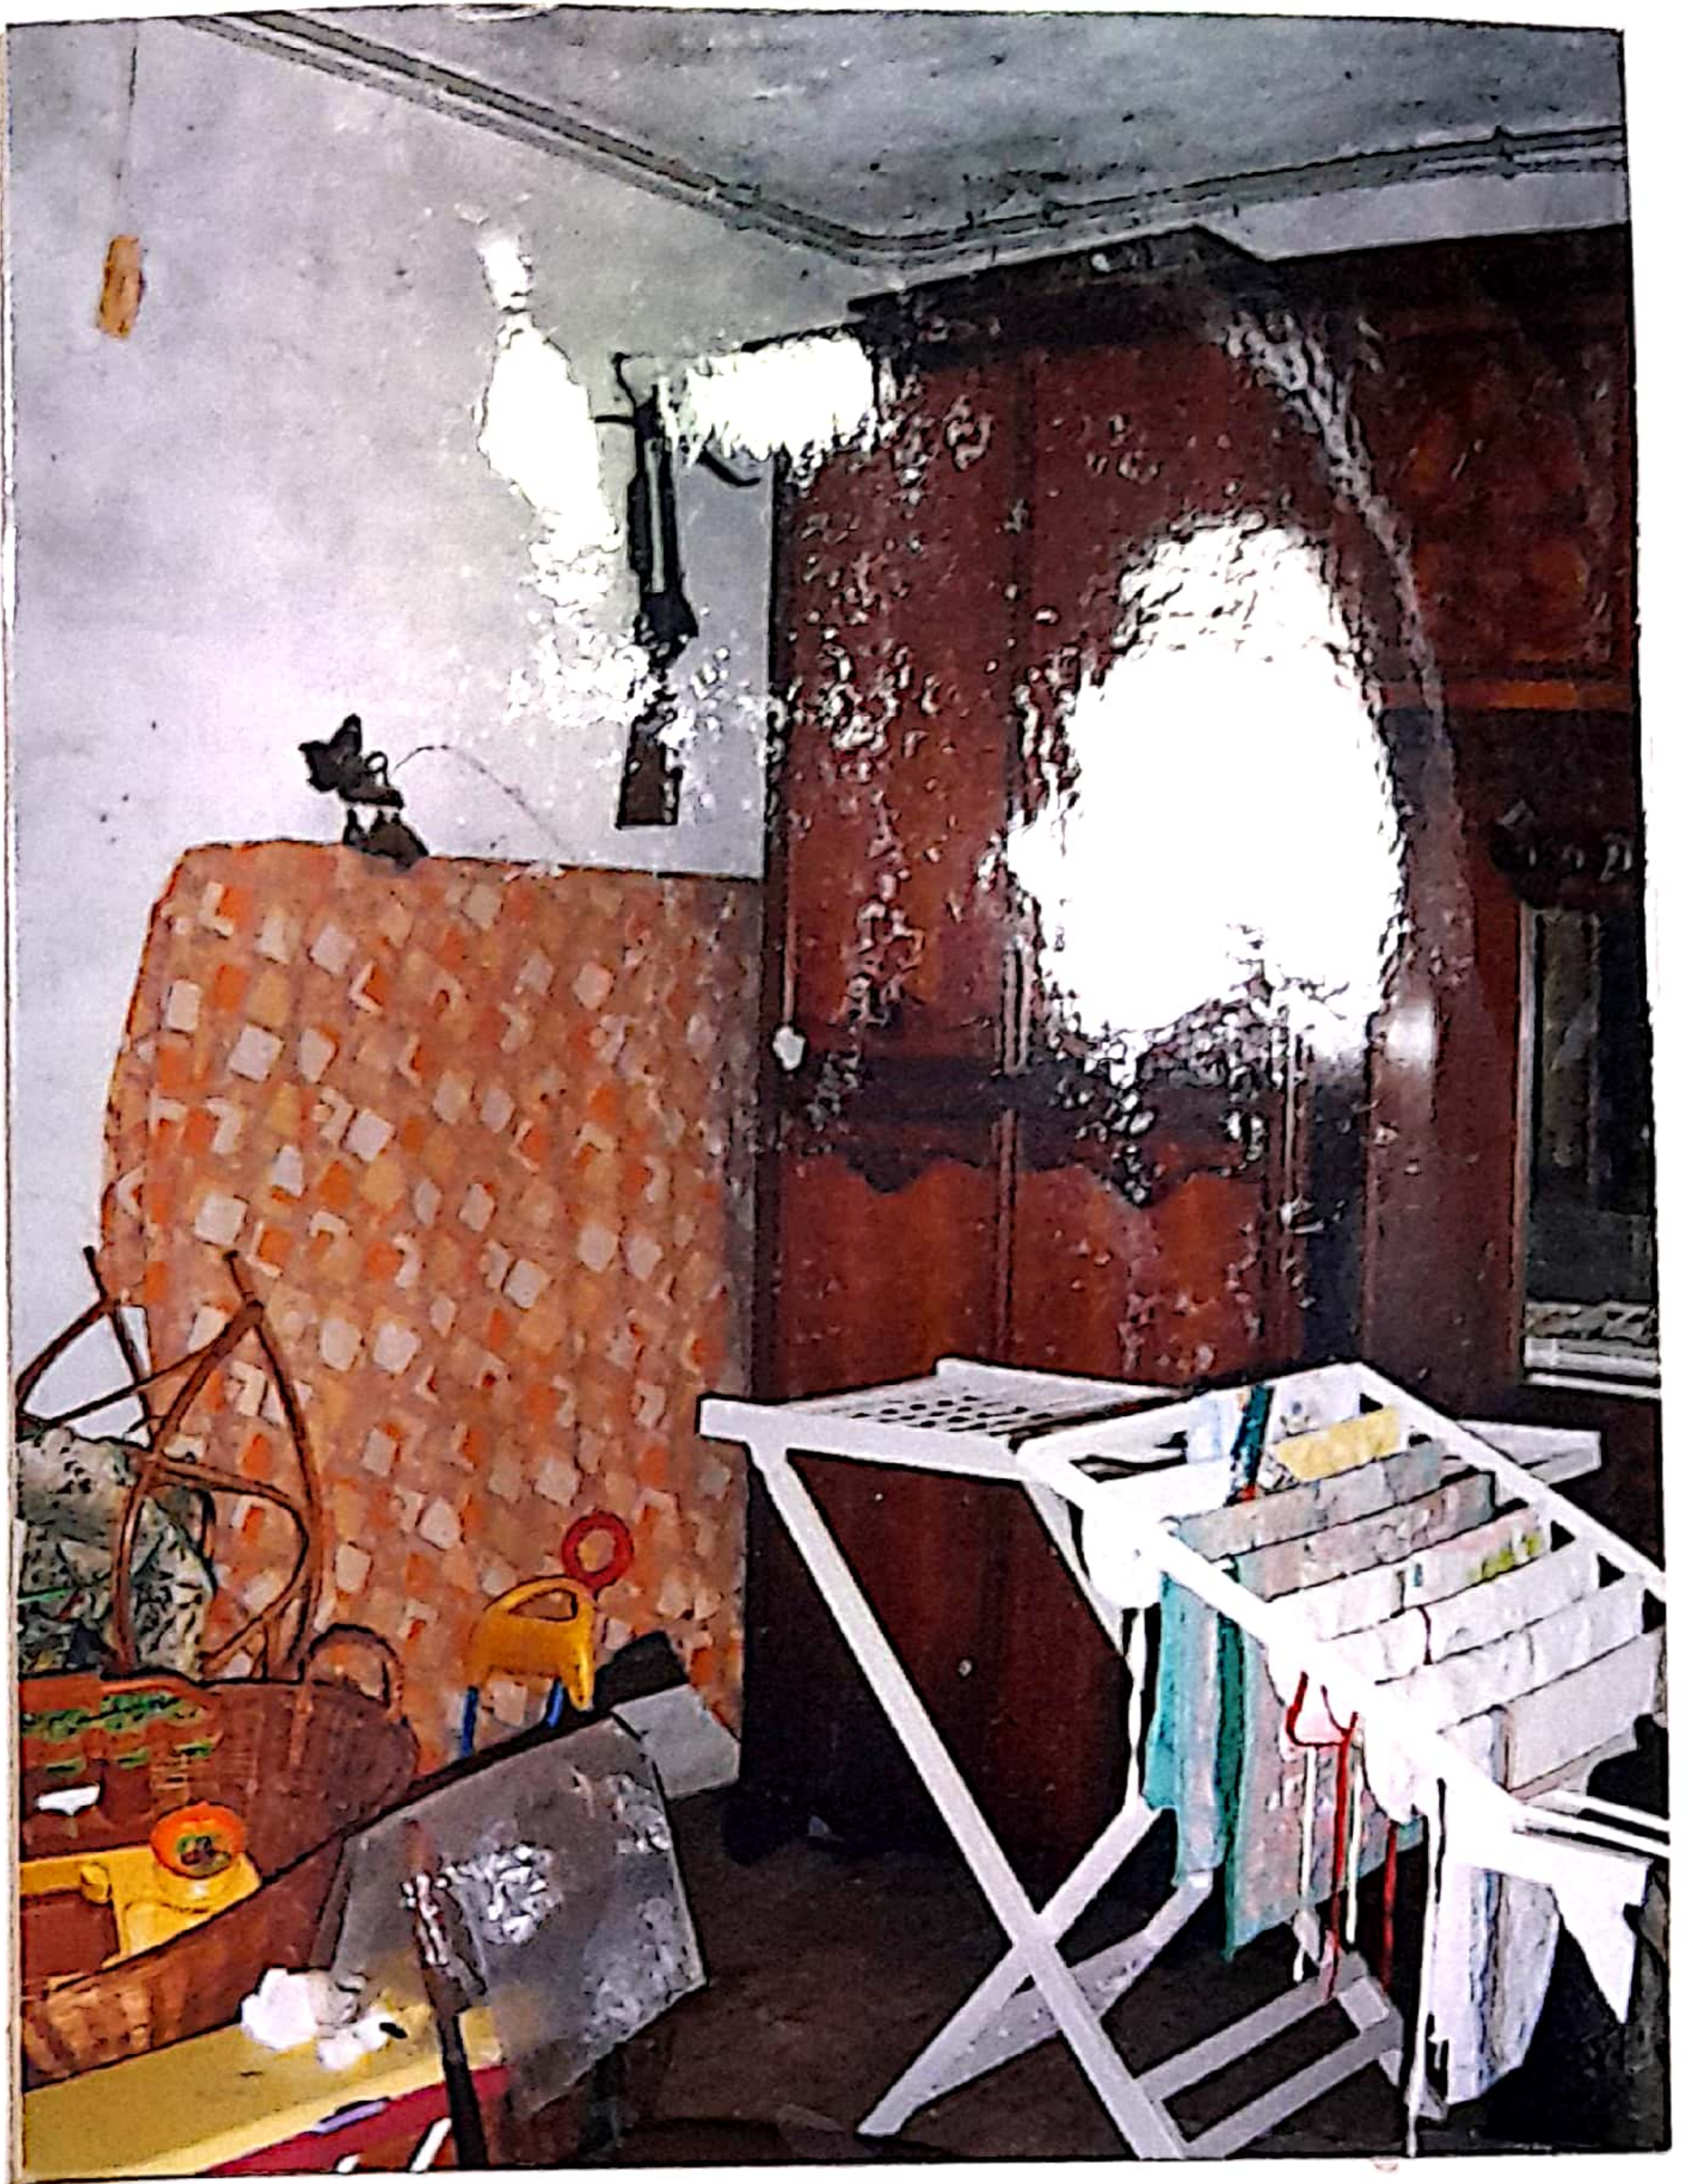
FOTO 25

Locale garage lato magazzino
