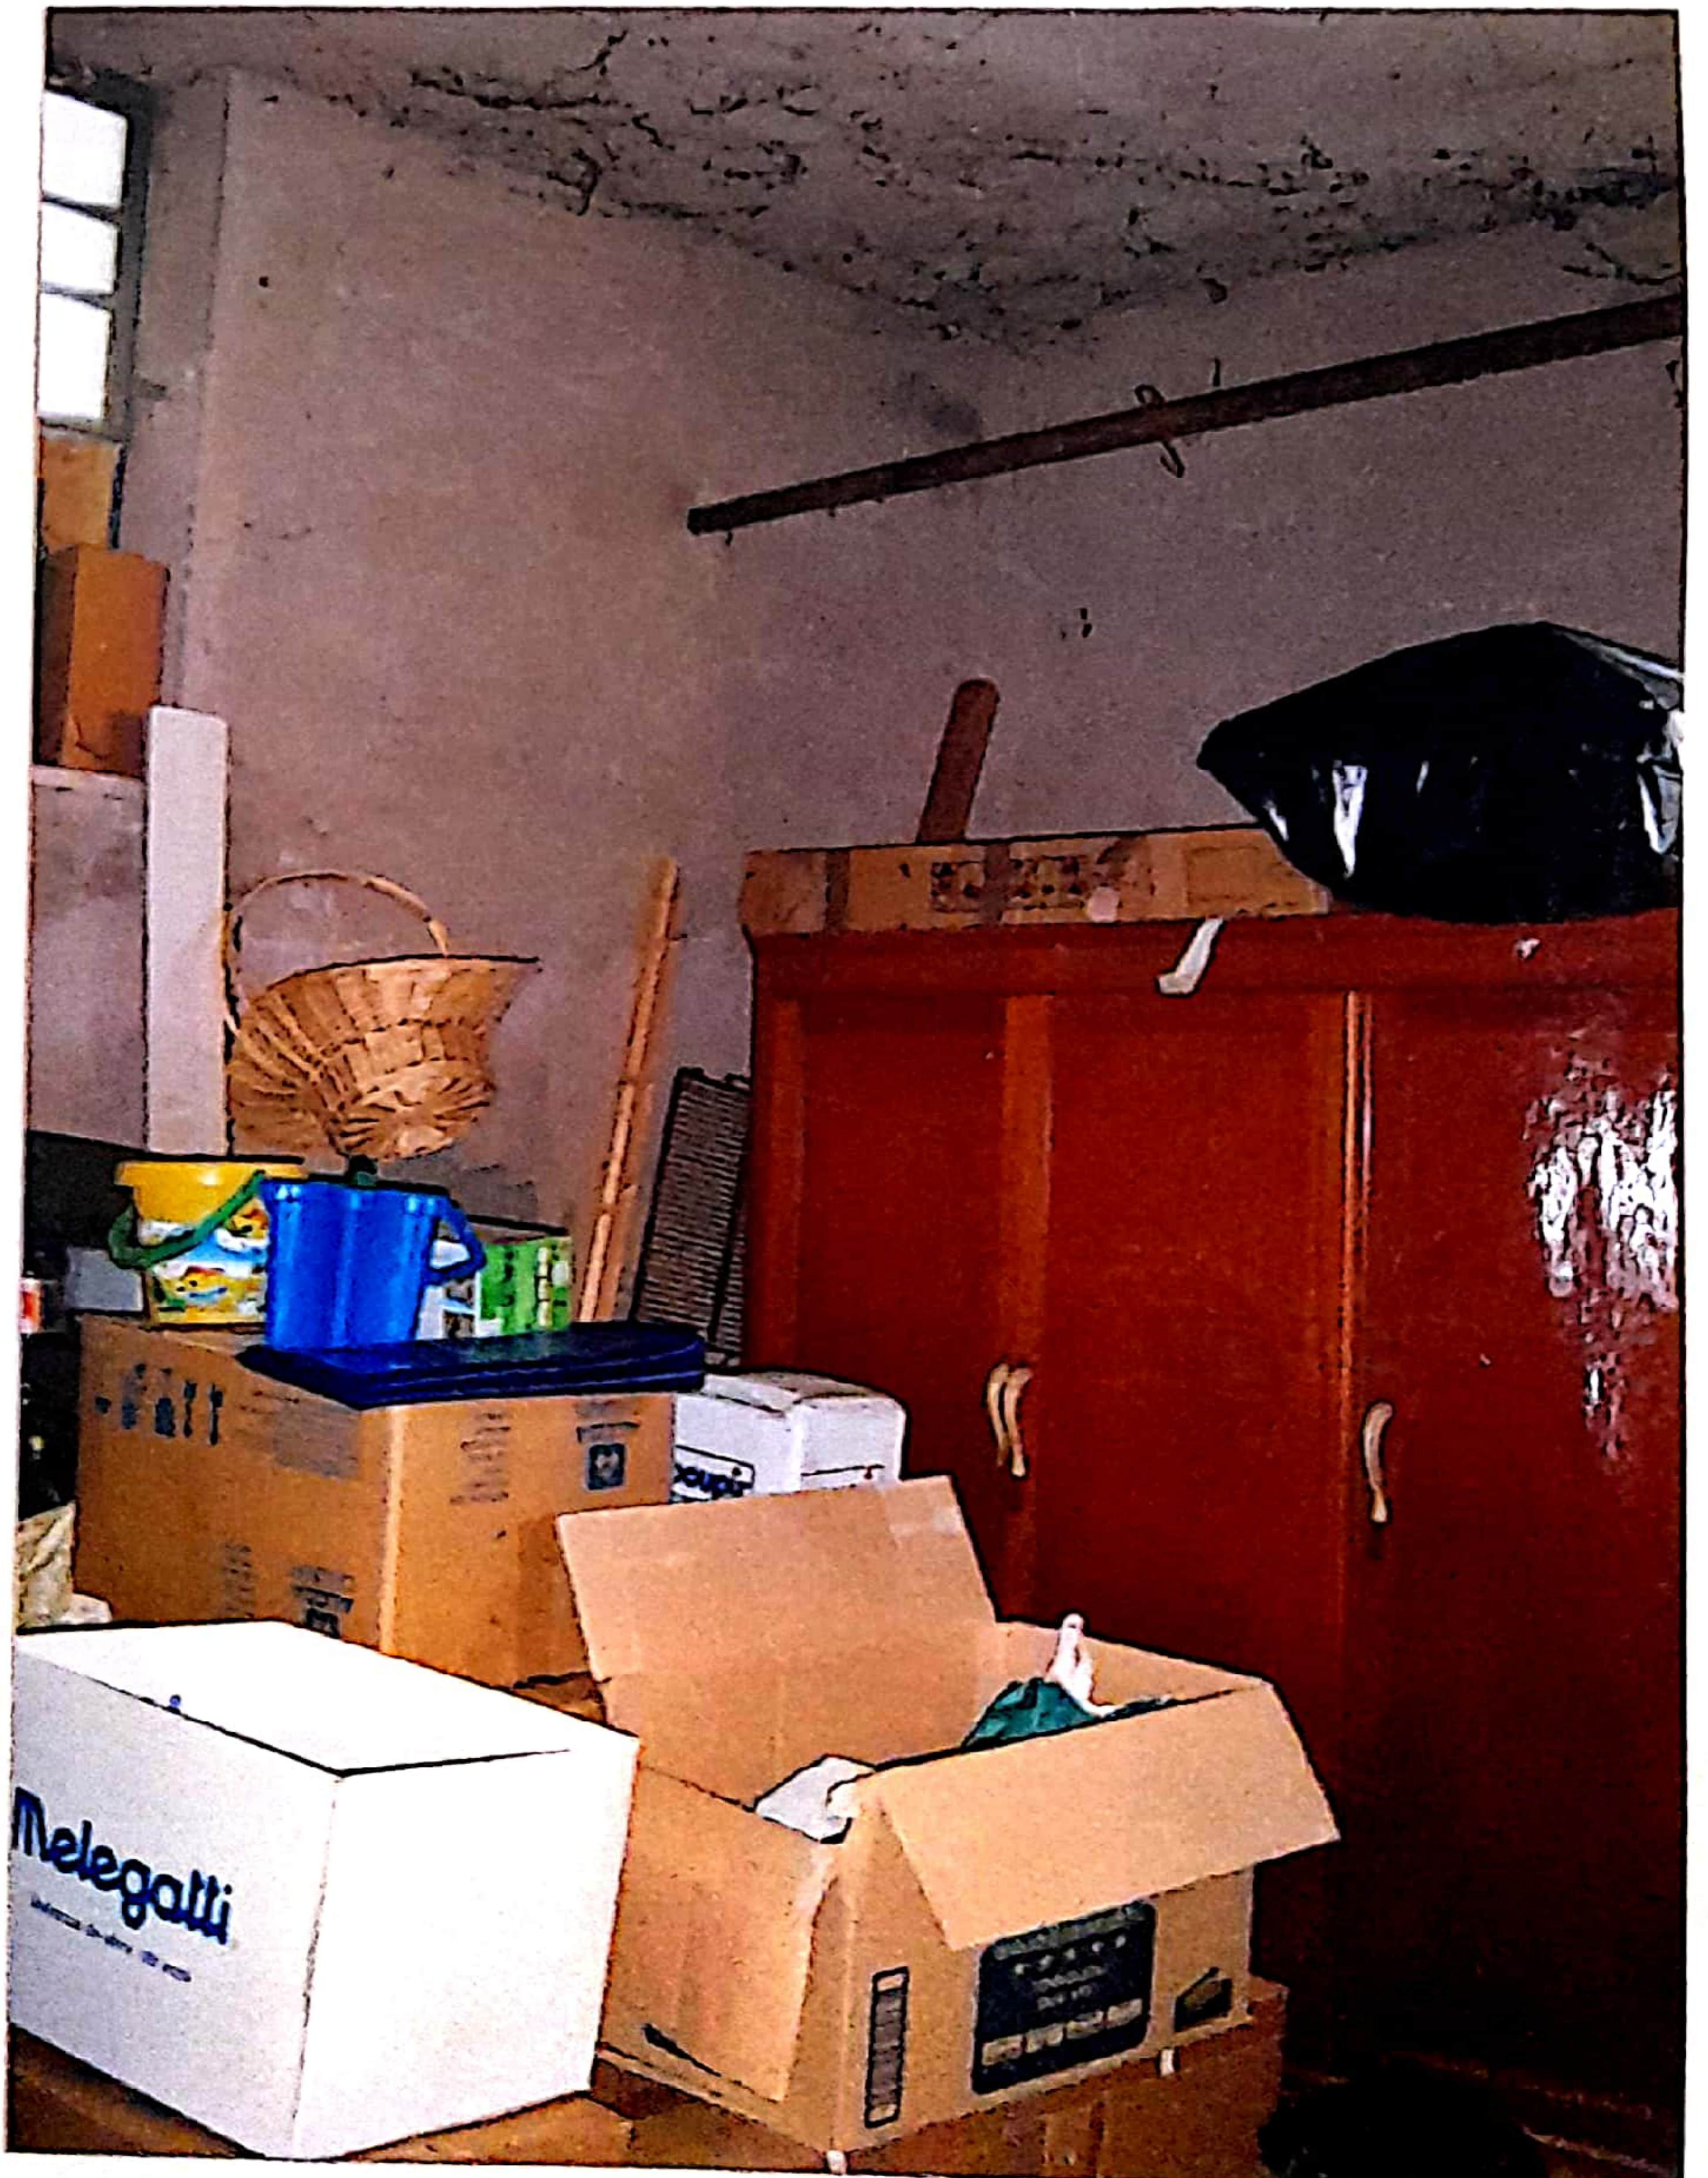
FOTO 26

Locale garage lato magazzino

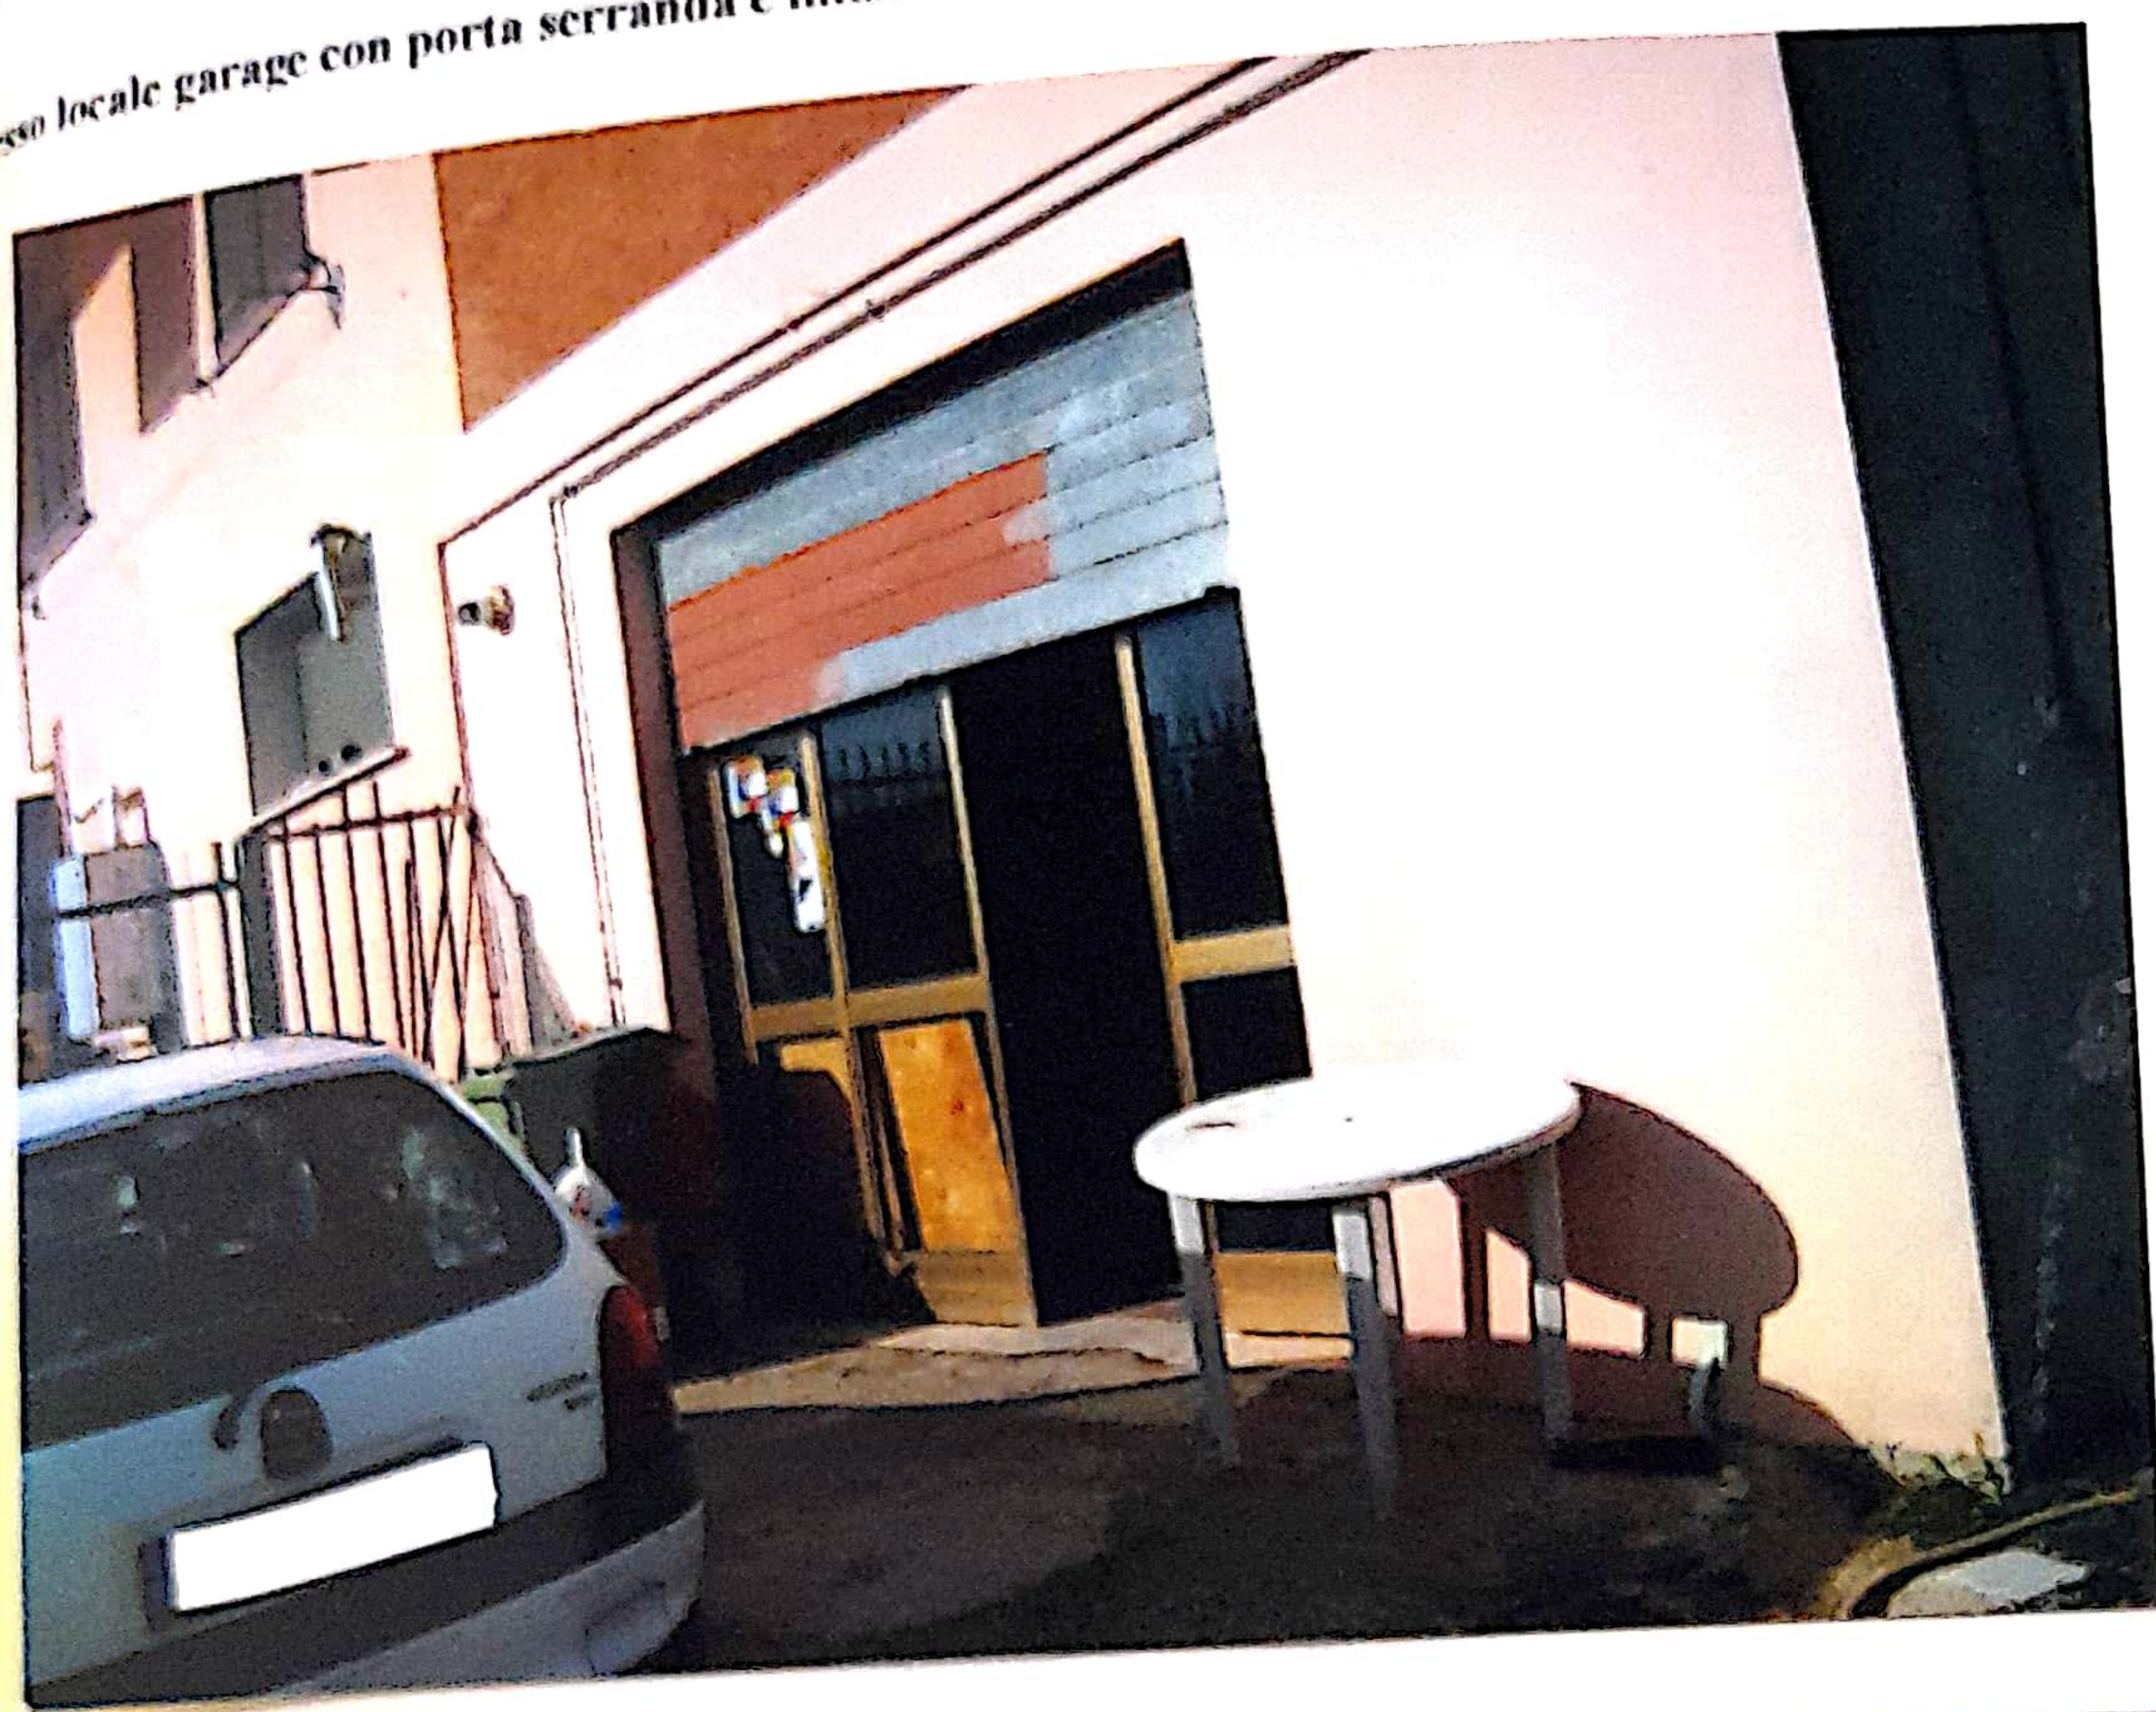
FOTO 27
Ingresso locale garage con porta serranda e infisso interno in alluminio anodizzato mancante di parte vetrata

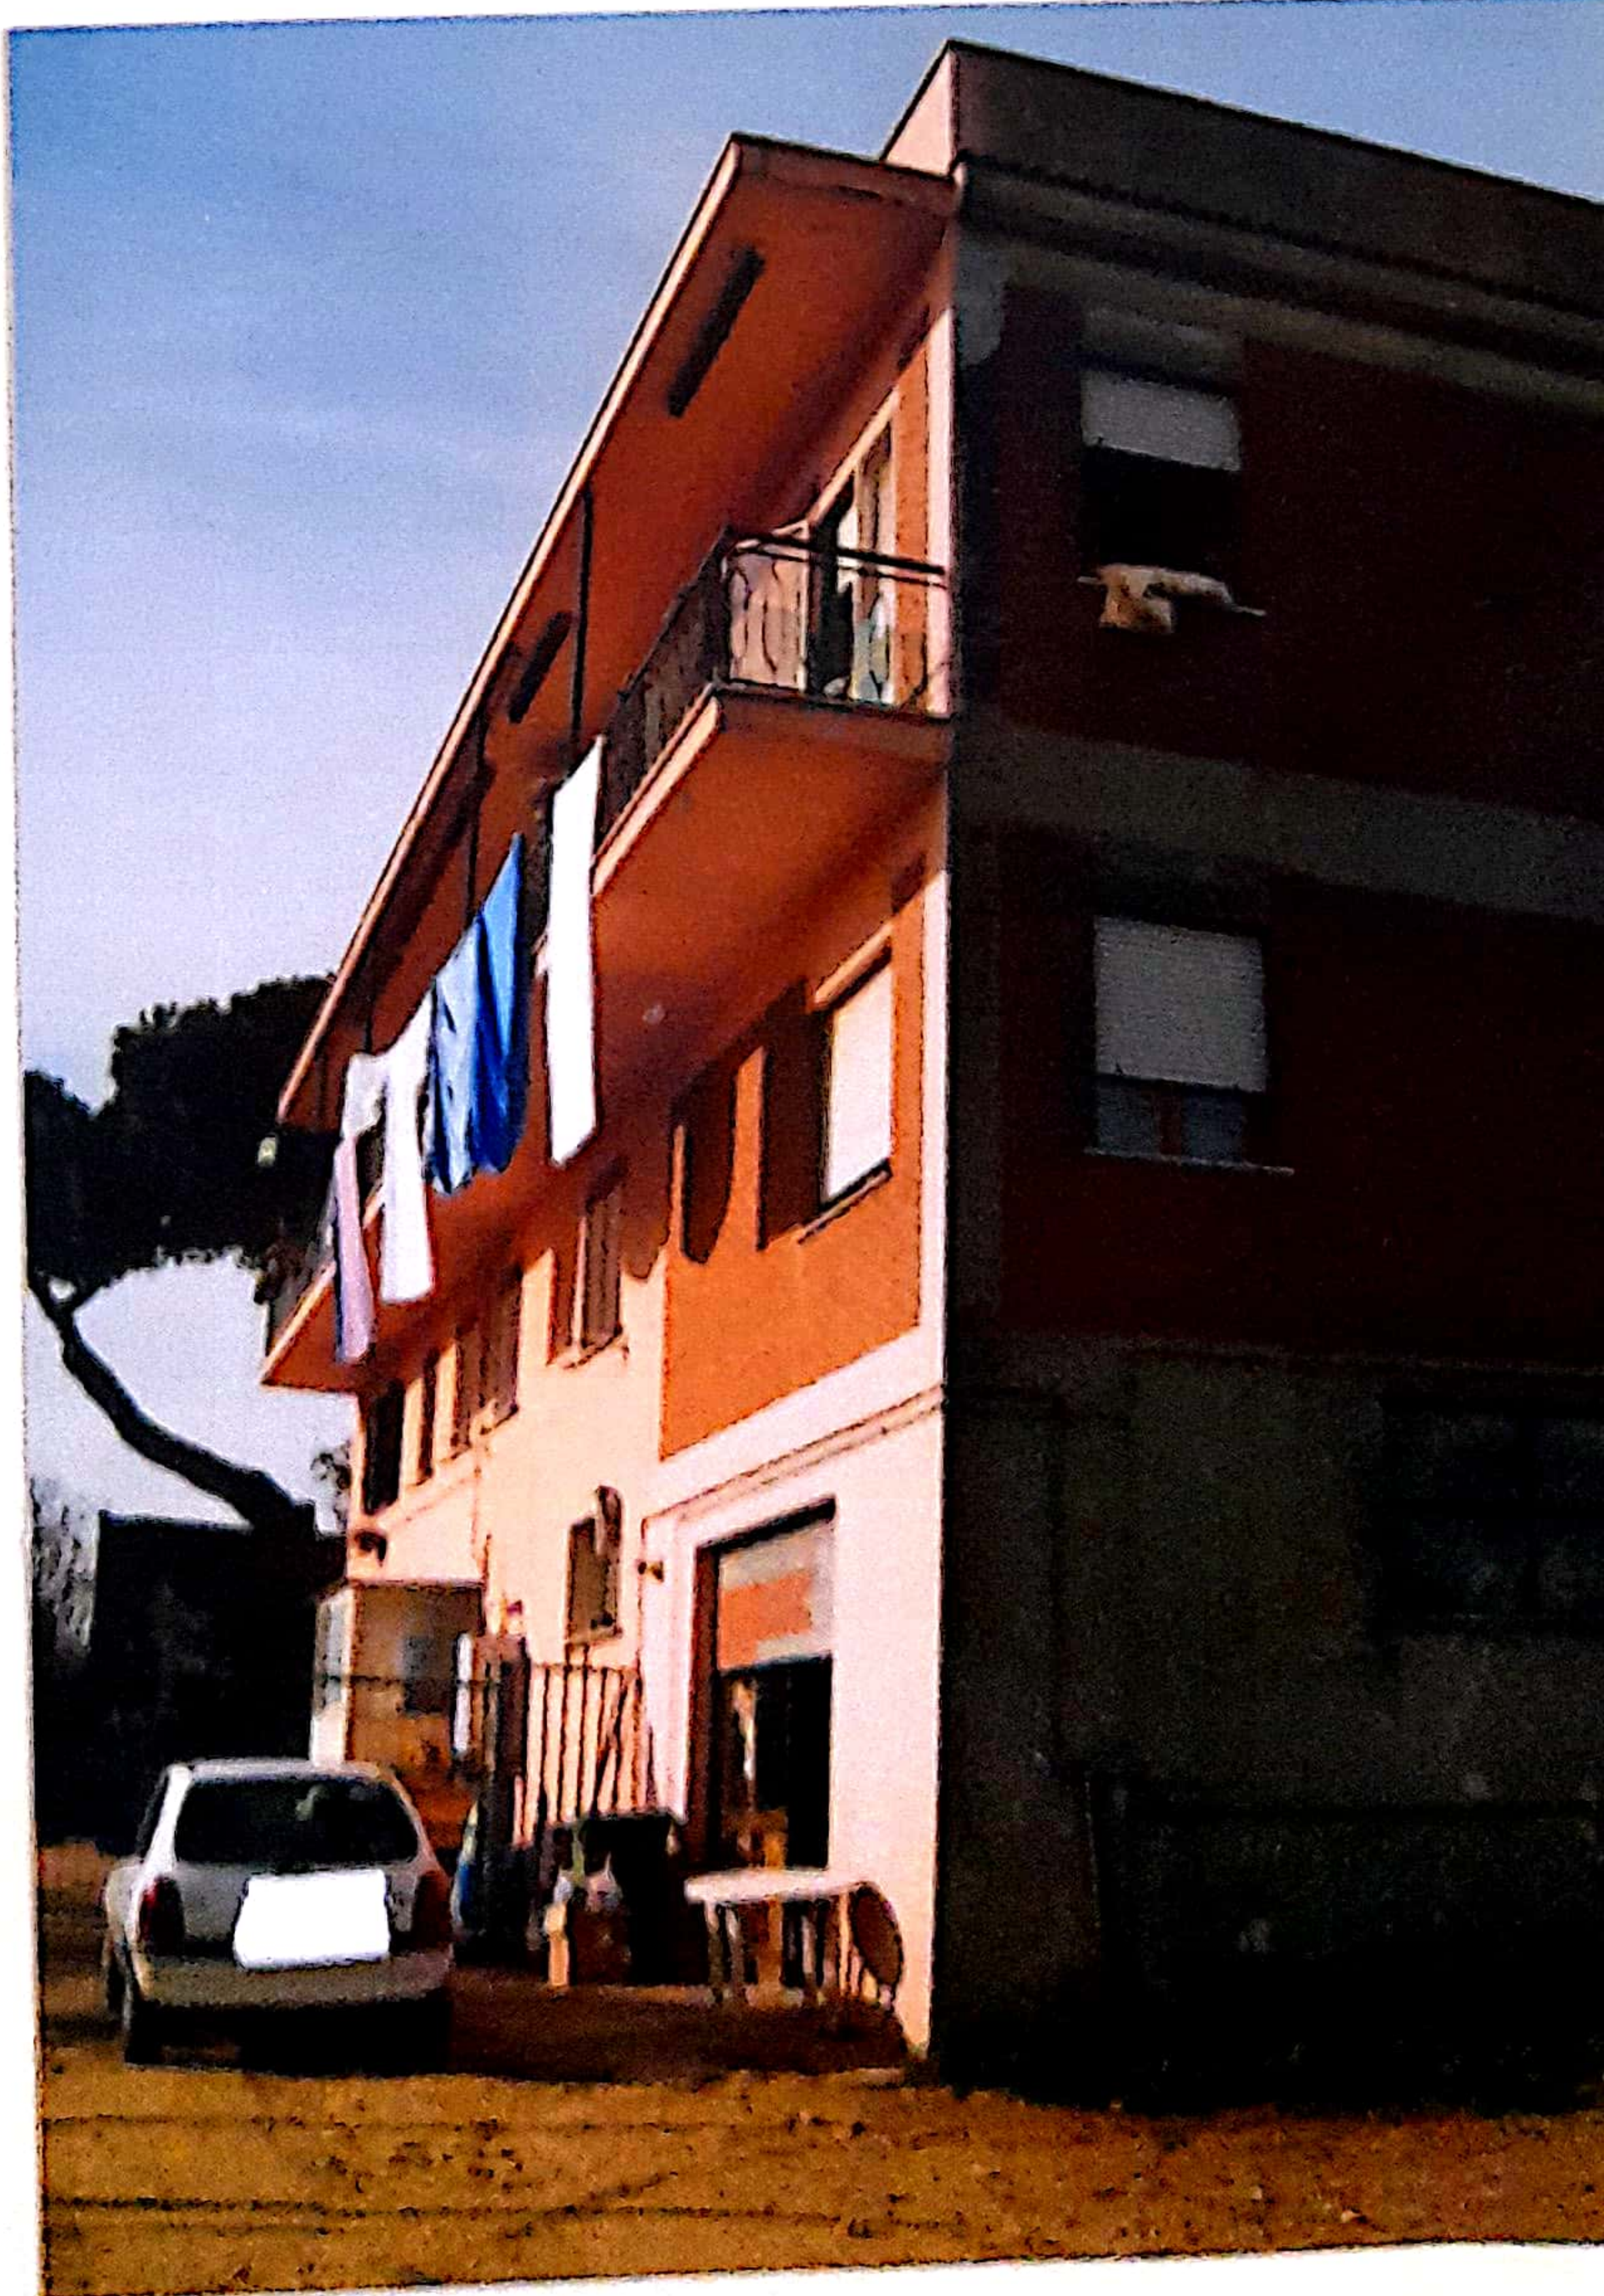
FOTO 28
Recinzione a confine con proprietà

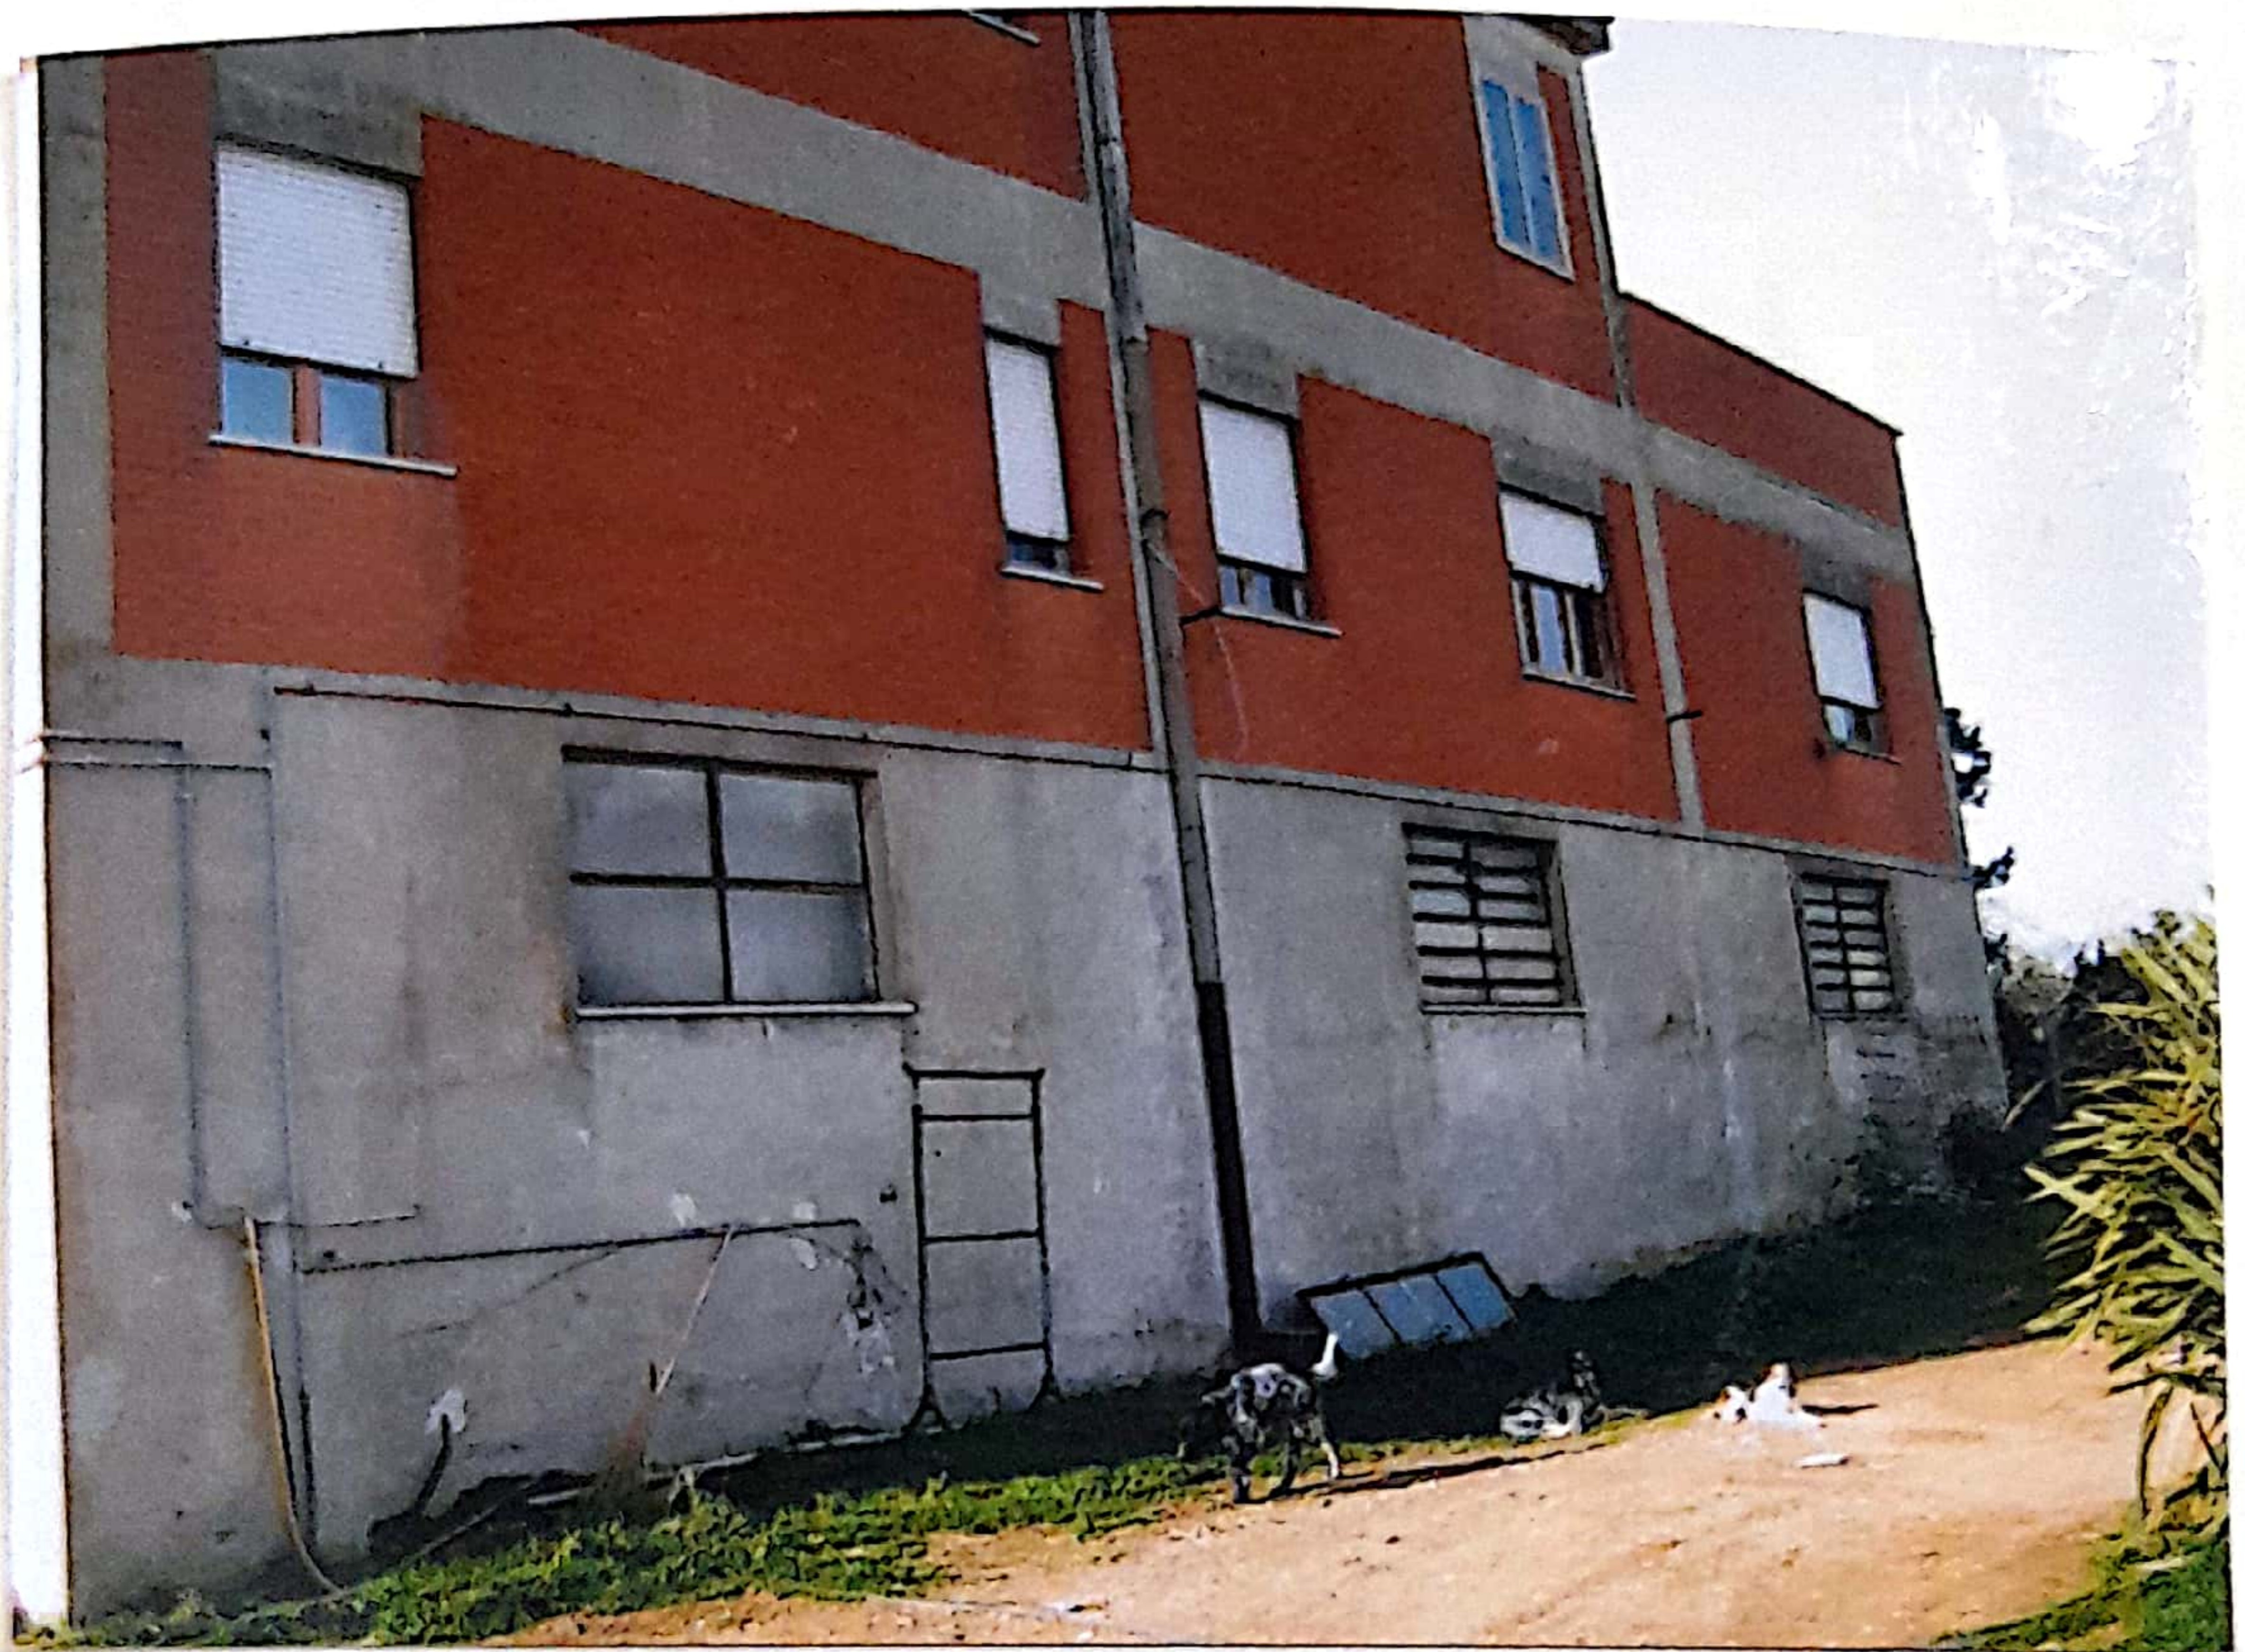
FOTO 29

Prospetto lato garage e piano primo, con rivestimento in cortina e marcapiano, infissi con telai di ferro e vetro

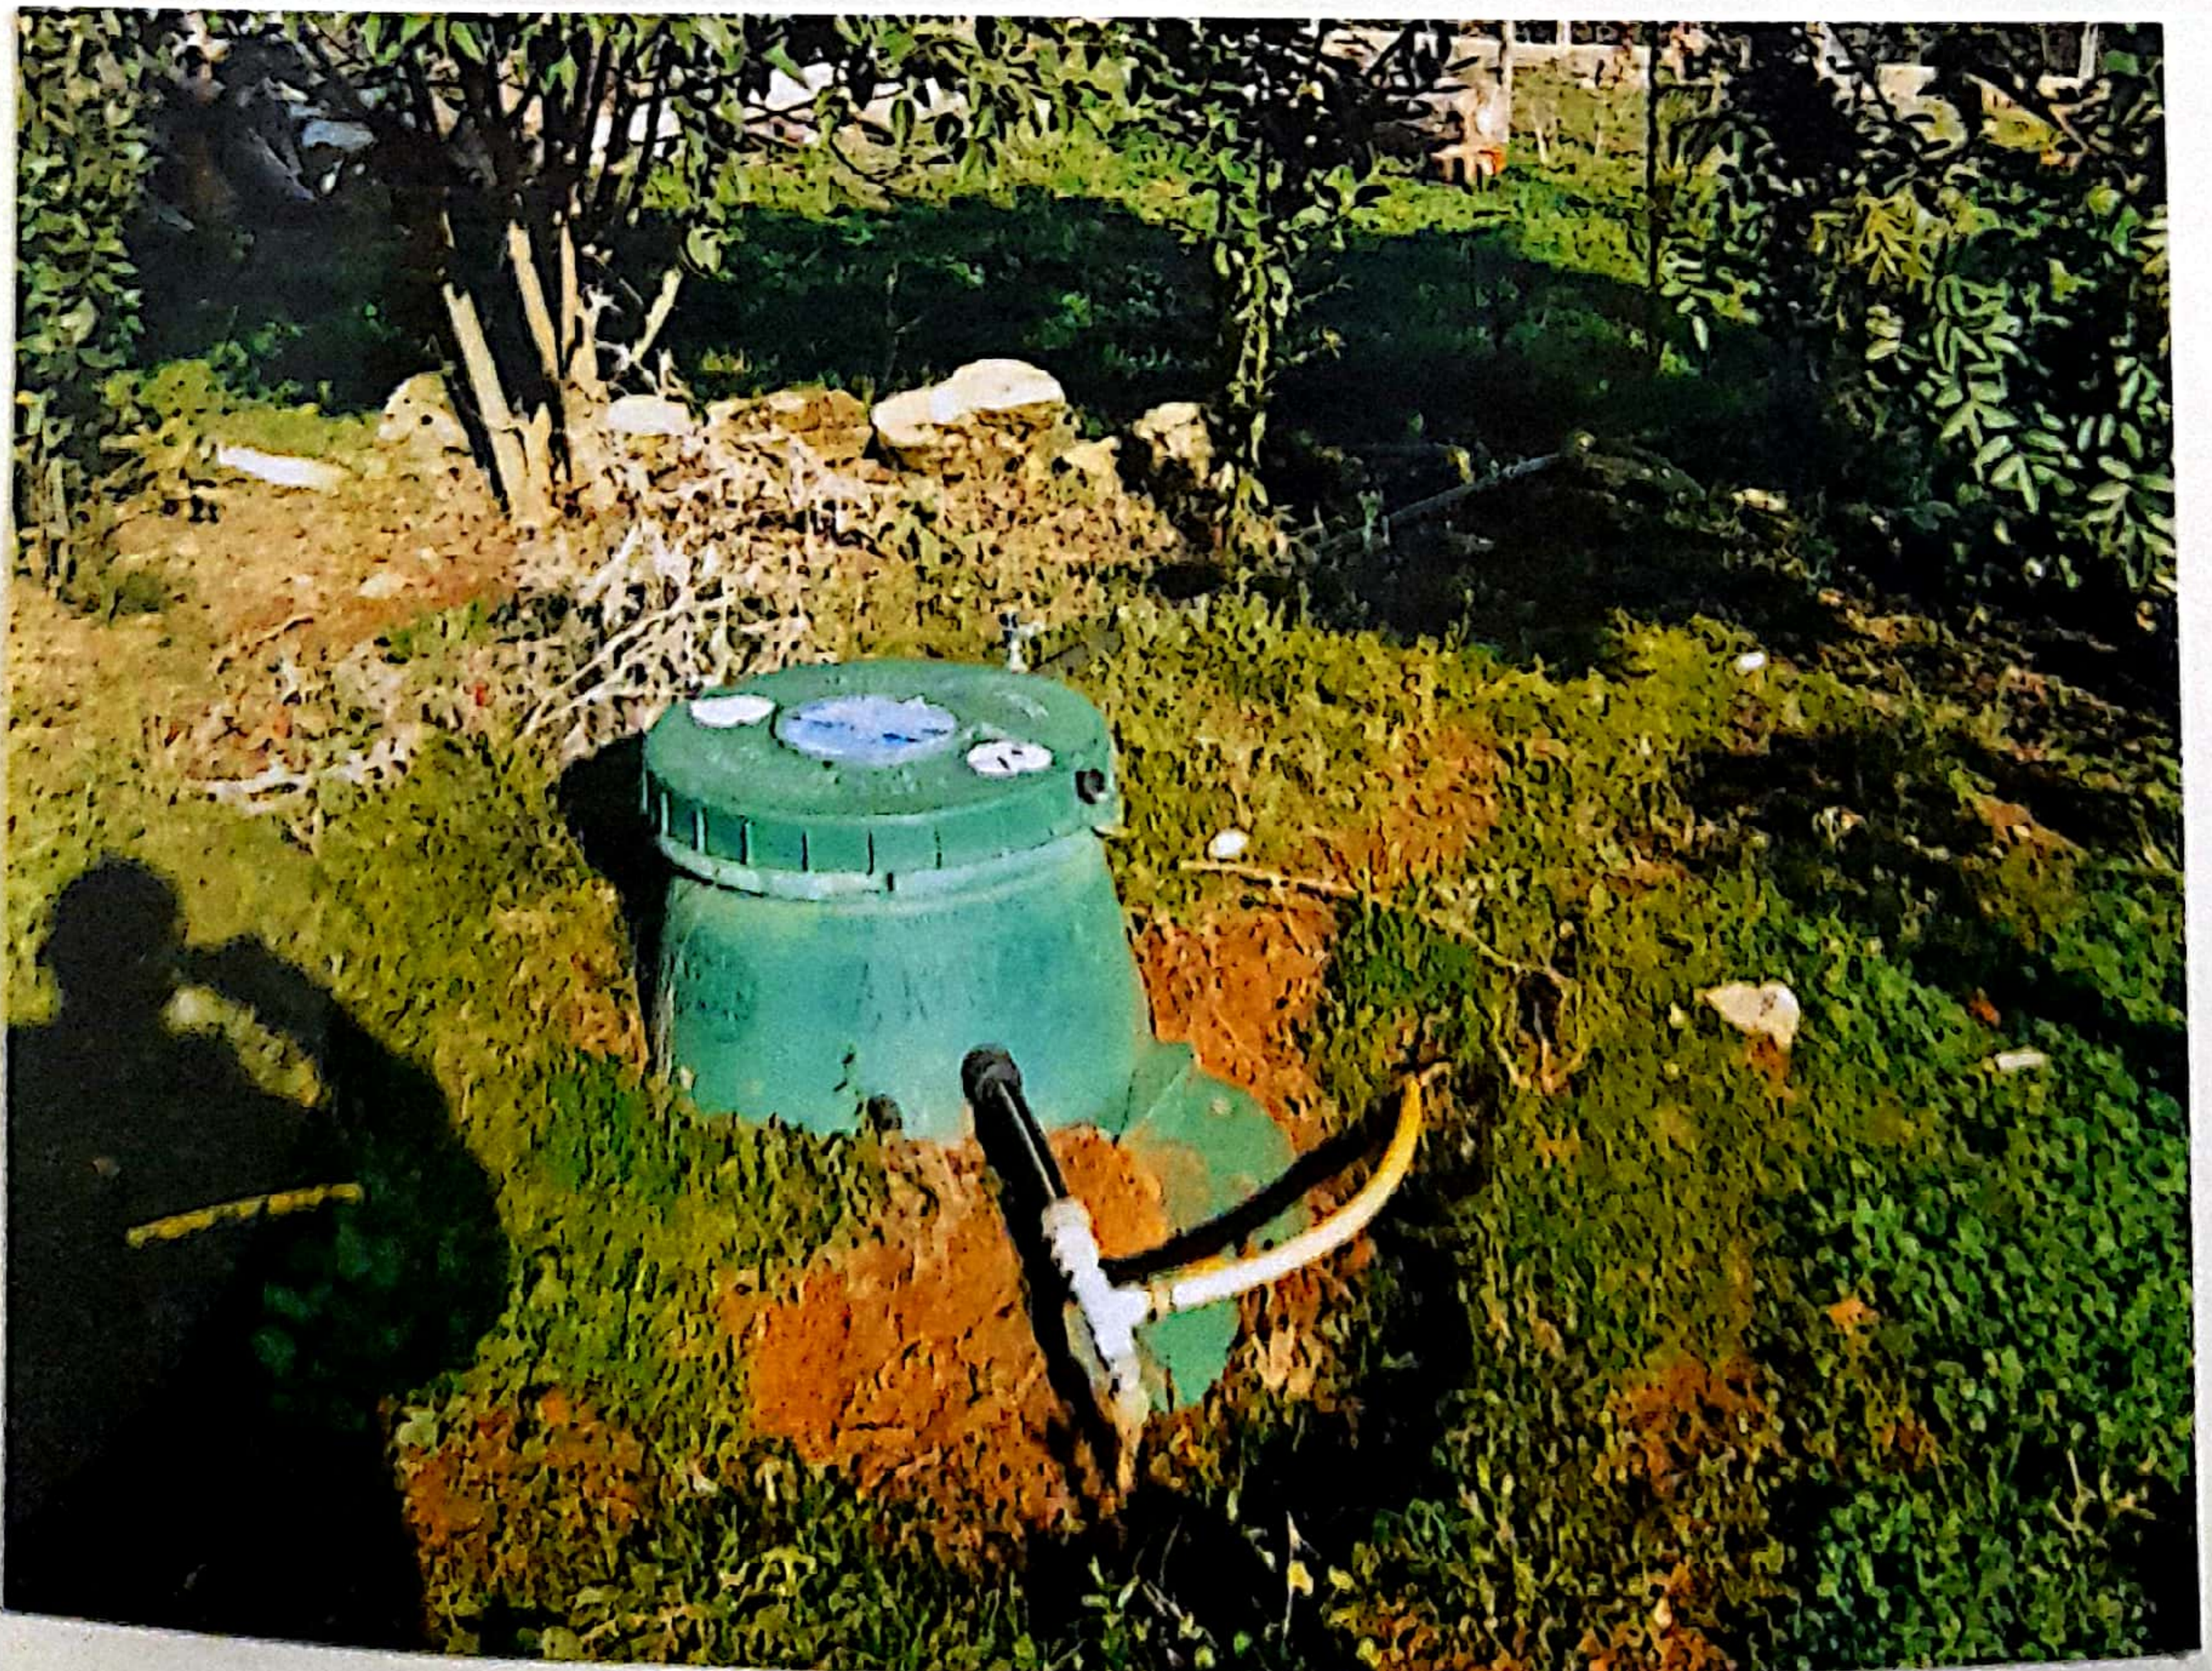
FOTO 30

pianto depurazione acque nere a servizio del fabbricato in causa in terreno di proprietà
