COMUNE di ROMA VIA delle BETULLE n° 80 RILIEVO del 03.04.2024

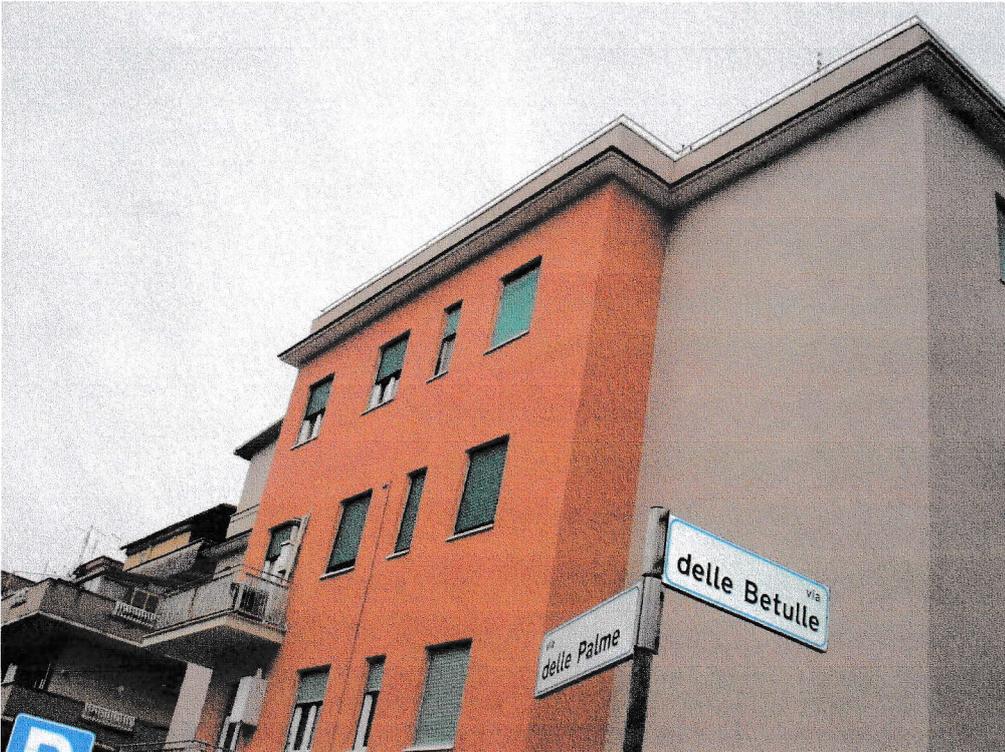
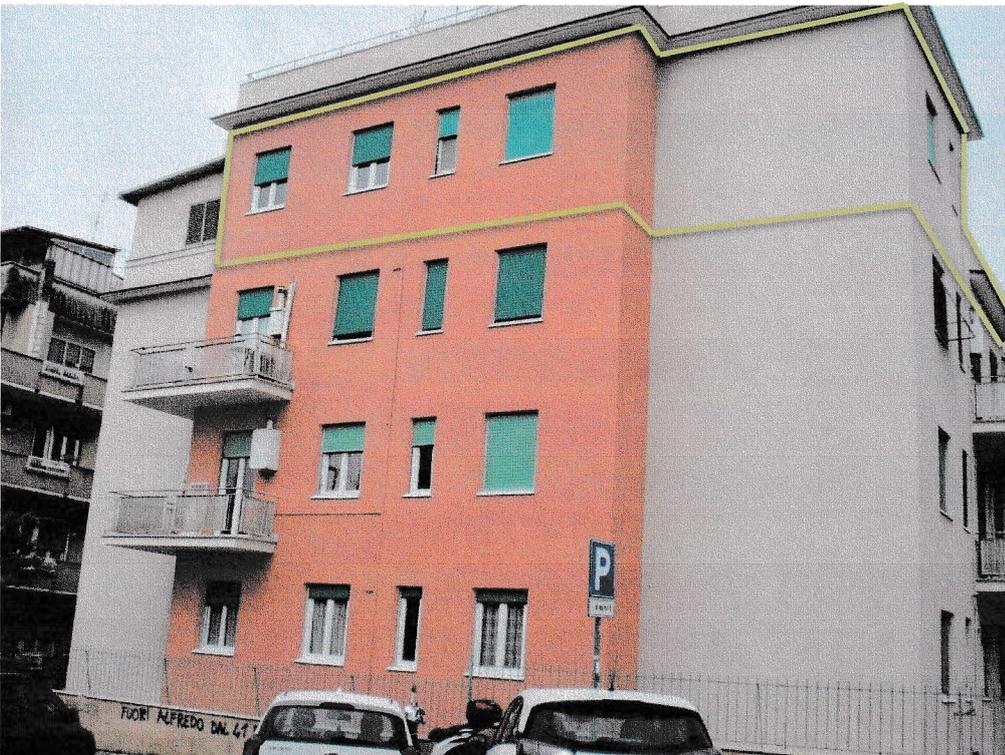
Foto n° 1 e2 : Due immagini riprese dal prospetto lato Ovest.

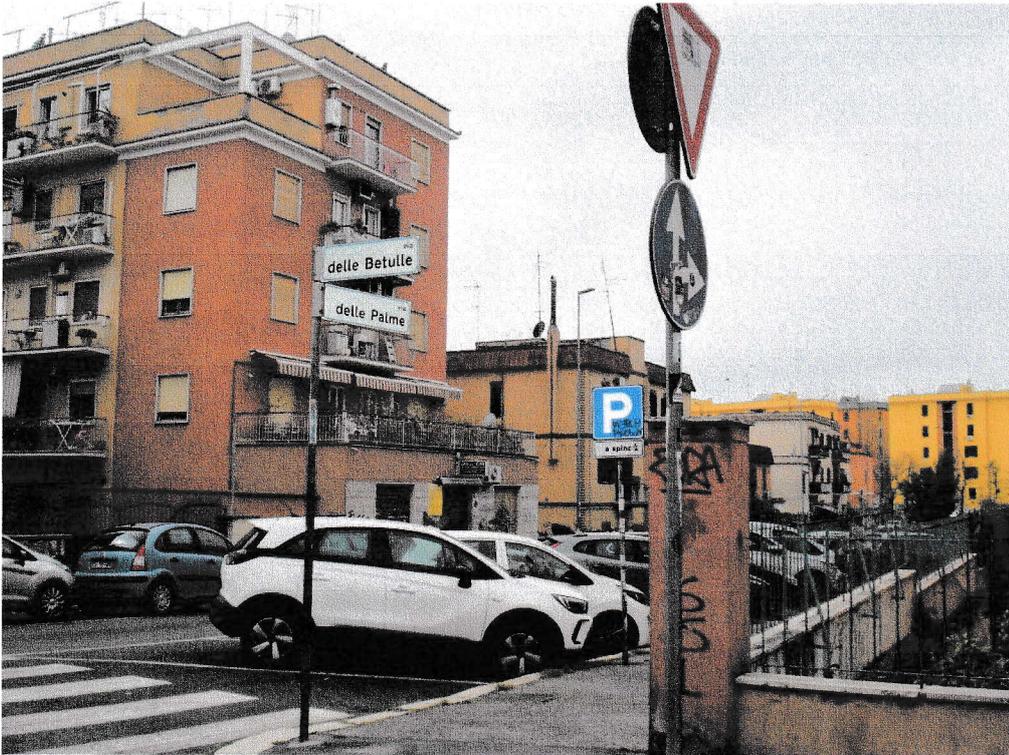
Foto n° 3 : Immagine ripresa dall'incrocio di via delle Betulle e via delle Palme.

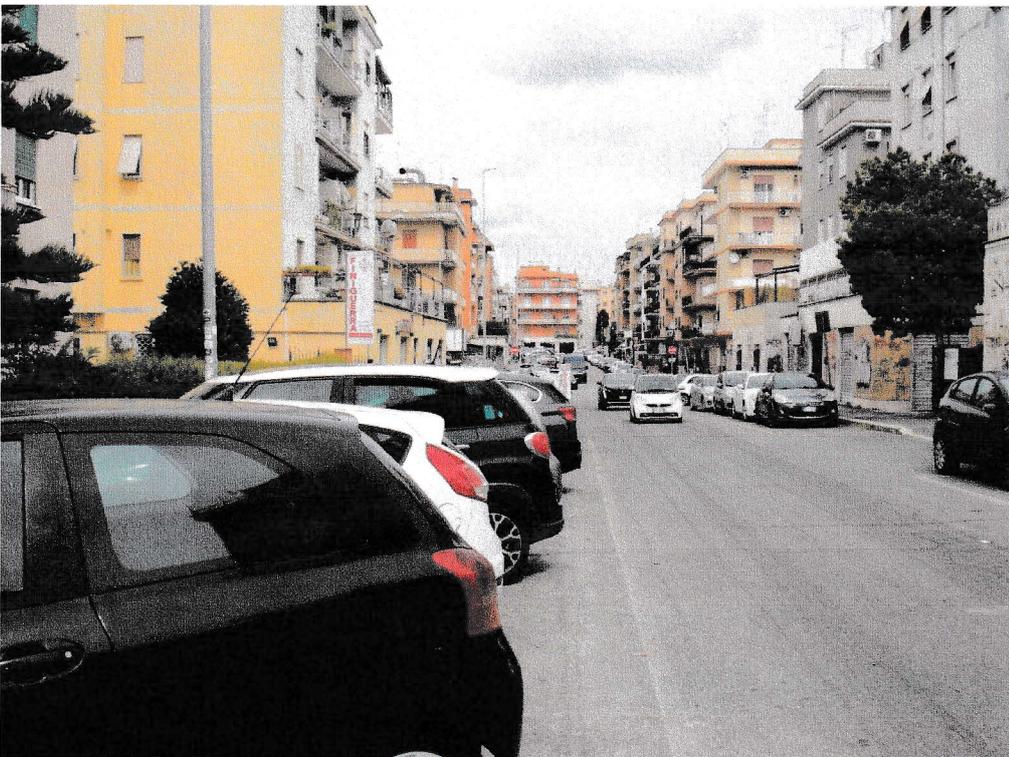
Foto n° 4 : Immagine ripresa da via delle Betulle (prospetto lato Nord).

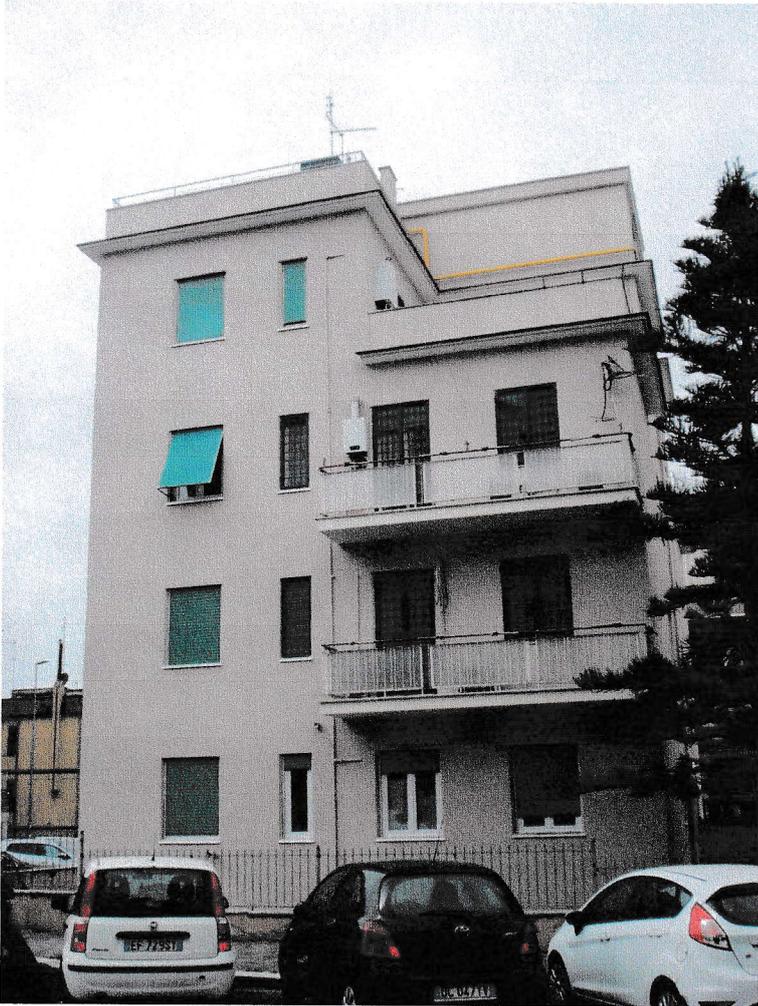
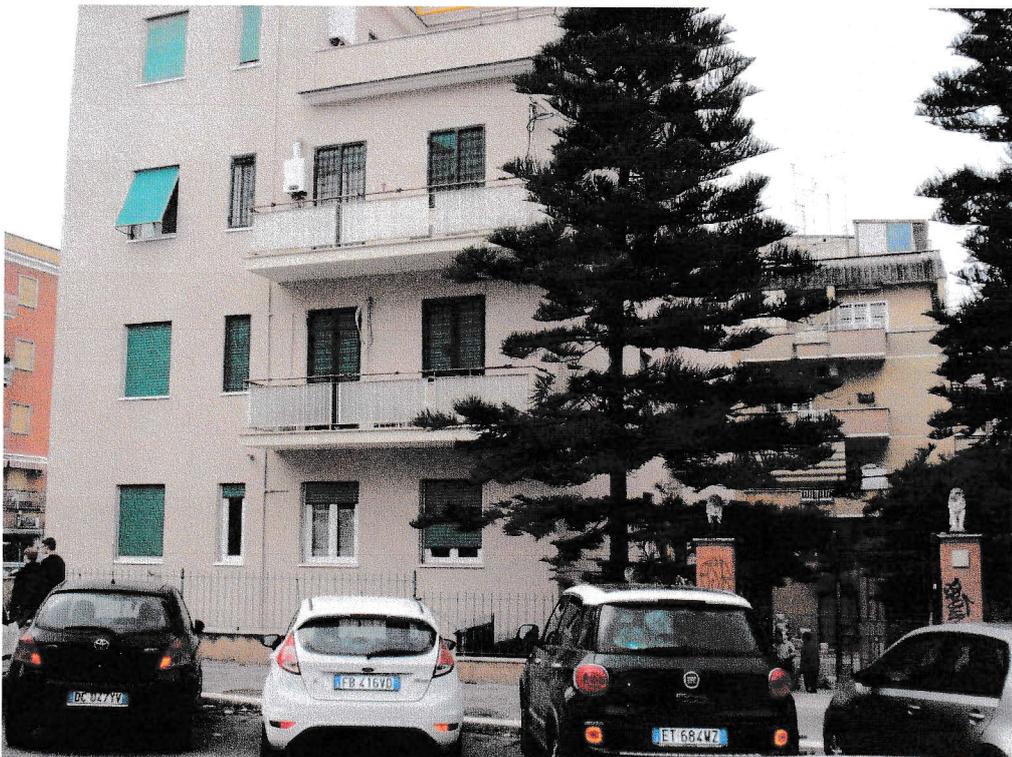
Foto n° 5 e6 : Due immagini riprese dal prospetto lato Nord, Via delle Betulle Civico n° 80.

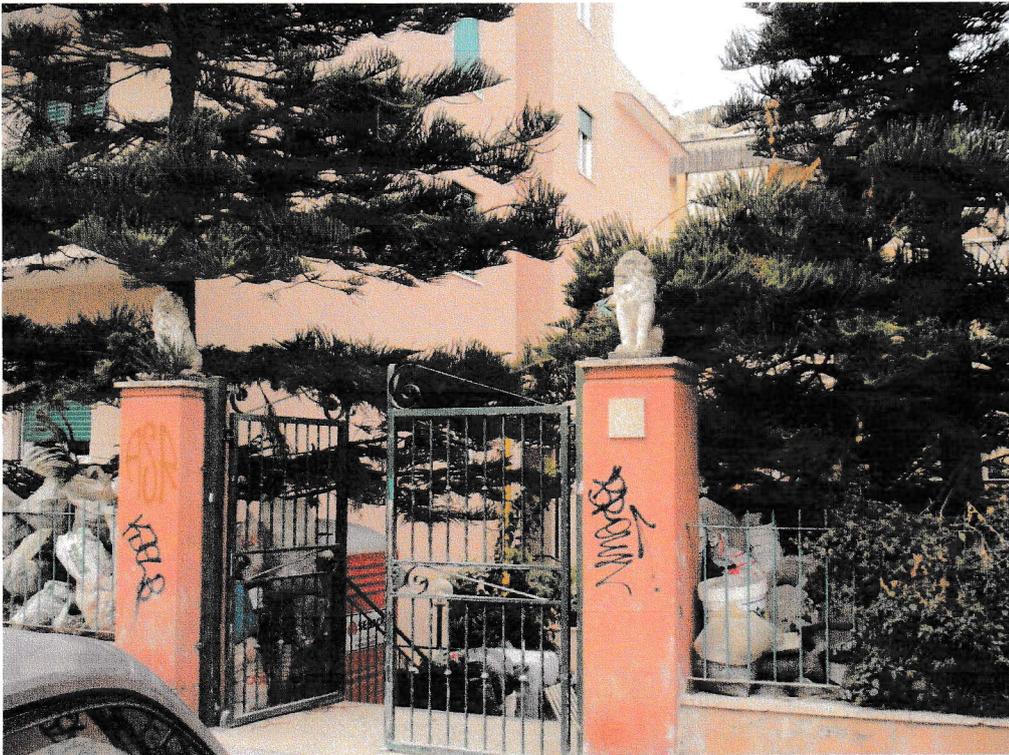
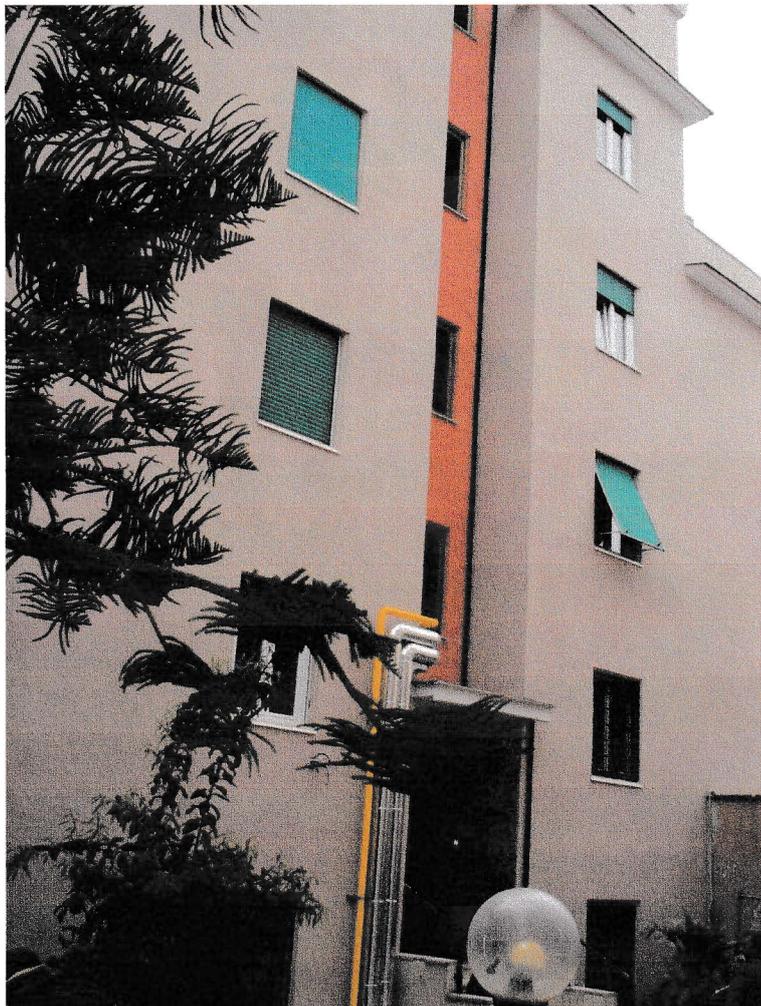
Foto n° 7 e 8 : Due immagini riprese dal prospetto lato Nord da cui si notano i lavori condominiali in corso.

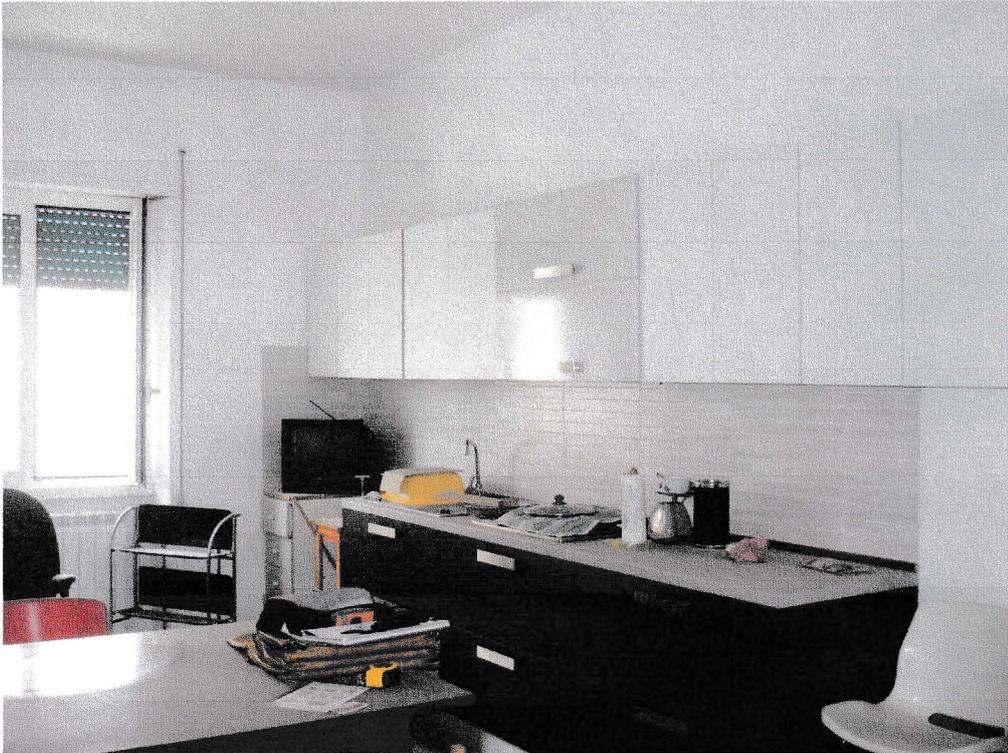
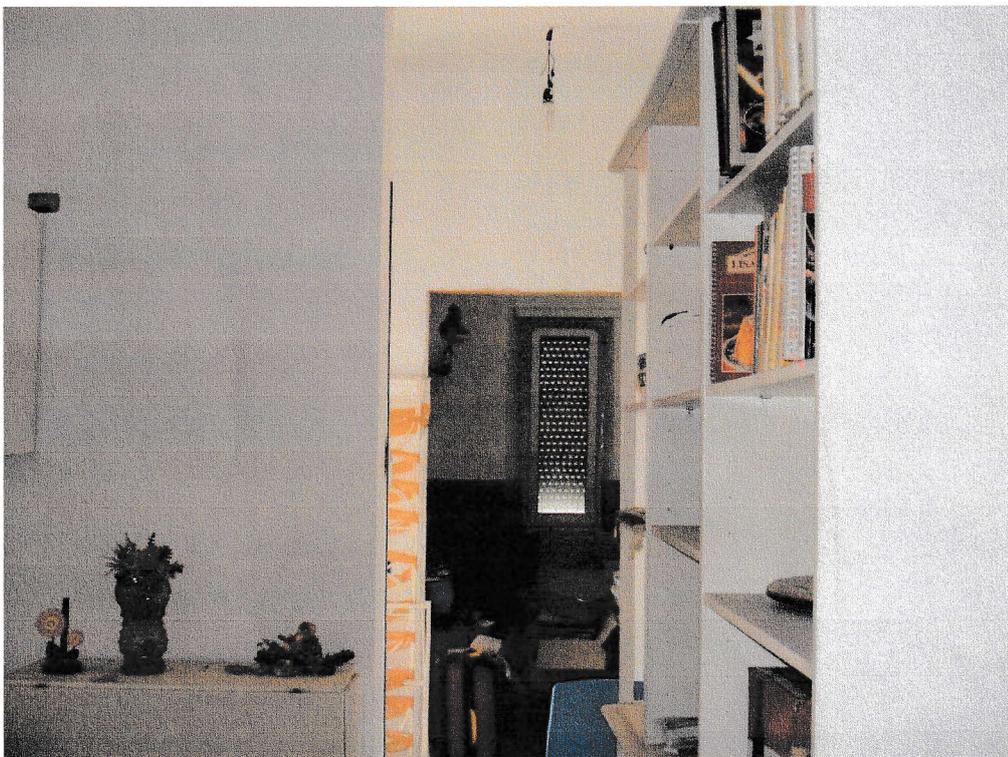
Foto n° 9 e 10 : Due immagini riprese dal portoncino d'ingresso. Subito entrando a sinistra il salone – cucina e in fondo il bagno ristrutturato ma ancora incompleto.

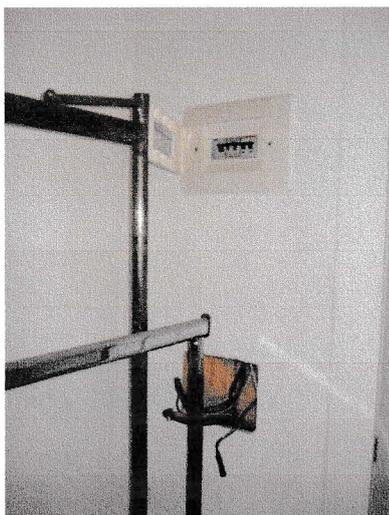
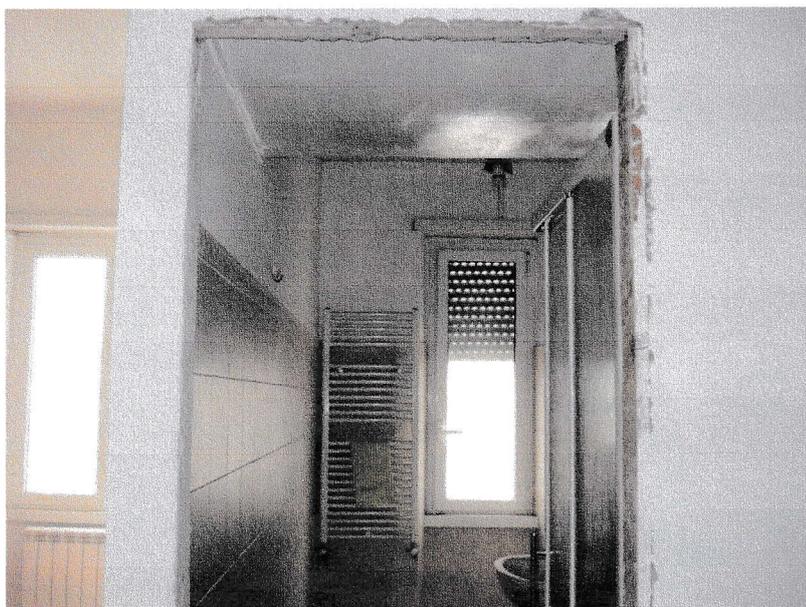
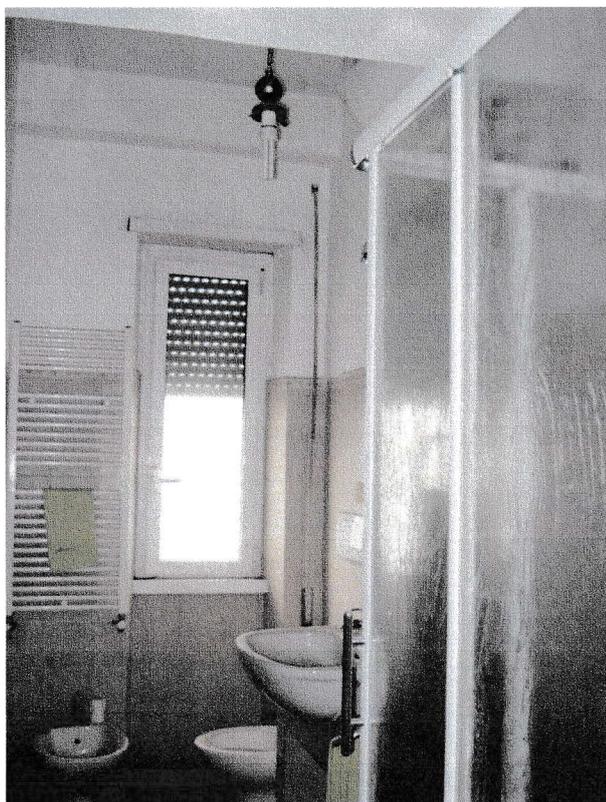
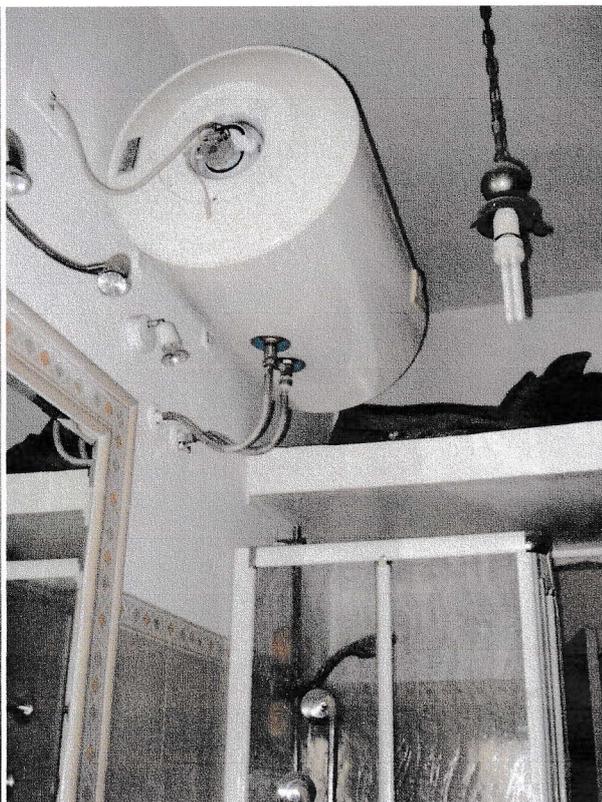
Foto n° 11-12-13 e 14: Quattro immagini riprese entrando dal portoncino d'ingresso. Subito a destra il disimpegno dove è ubicato un quadro elettrico e sotto di esso la scatola dove dovrebbe esserne previsto un nuovo o un secondo. Si notano il bagno completamente ristrutturato, a cui manca la bussola e al fianco si intravede la 1ª camera da letto.

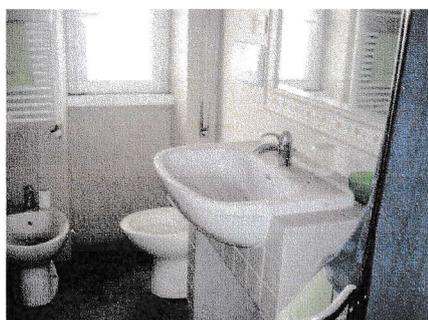
Foto n°15: Particolare delle condizioni dei sanitari, non utilizzati da tempo e pieni di sporcizia.

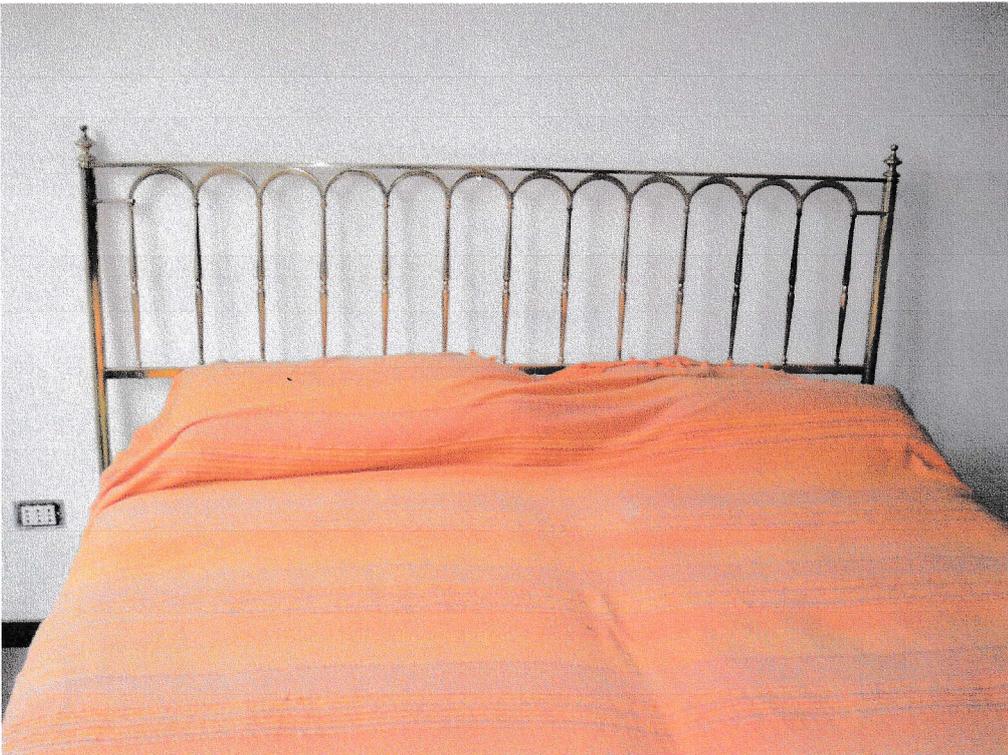
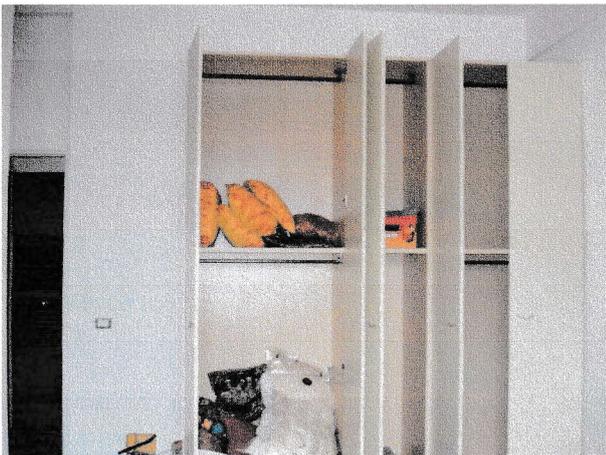
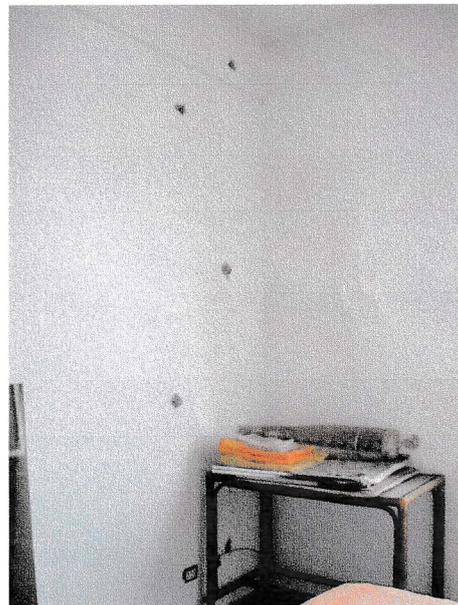
Foto n° 16-17 e 18: Tre immagini dei particolari degli arredi della 1ª camera da letto.

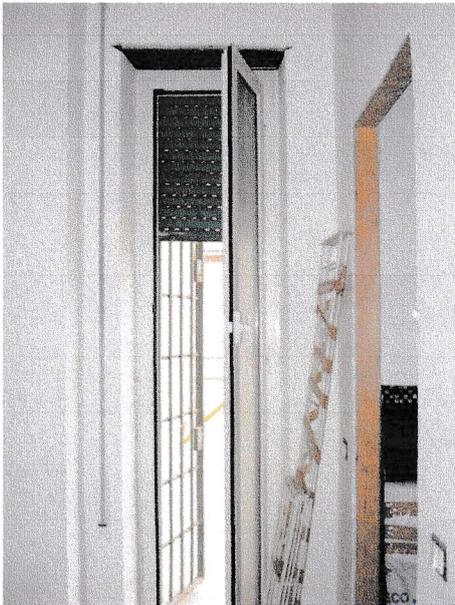
Foto n° 19: La porta di accesso al terrazzo di pertinenza vista dall'interno e l'accesso al 2° bagno dove manca la bussola.

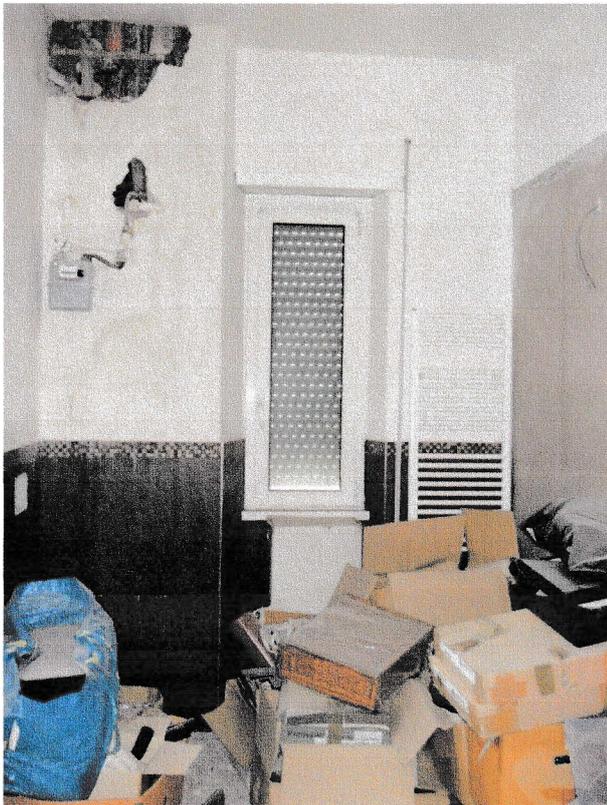
Foto n° 20: Particolare vista del 2° bagno, anch'esso completamente rifatto ma ancora non ultimate alcune finiture. Chiusura della parete, lato sinistro, dove è visibile il vecchio contatore del gas e ripristino dell'intonaco e tinteggiatura. Il vano è completamente pieno di scatoloni e oggetti vari. Risulta completamente pieno di polvere come tutto il resto dell'appartamento.

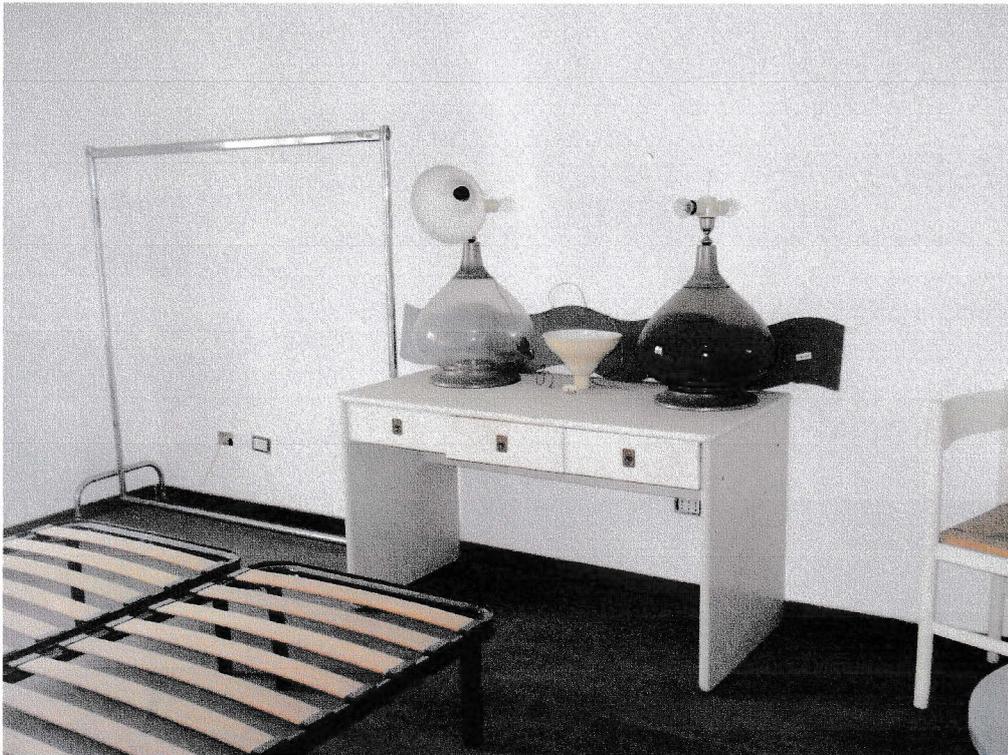
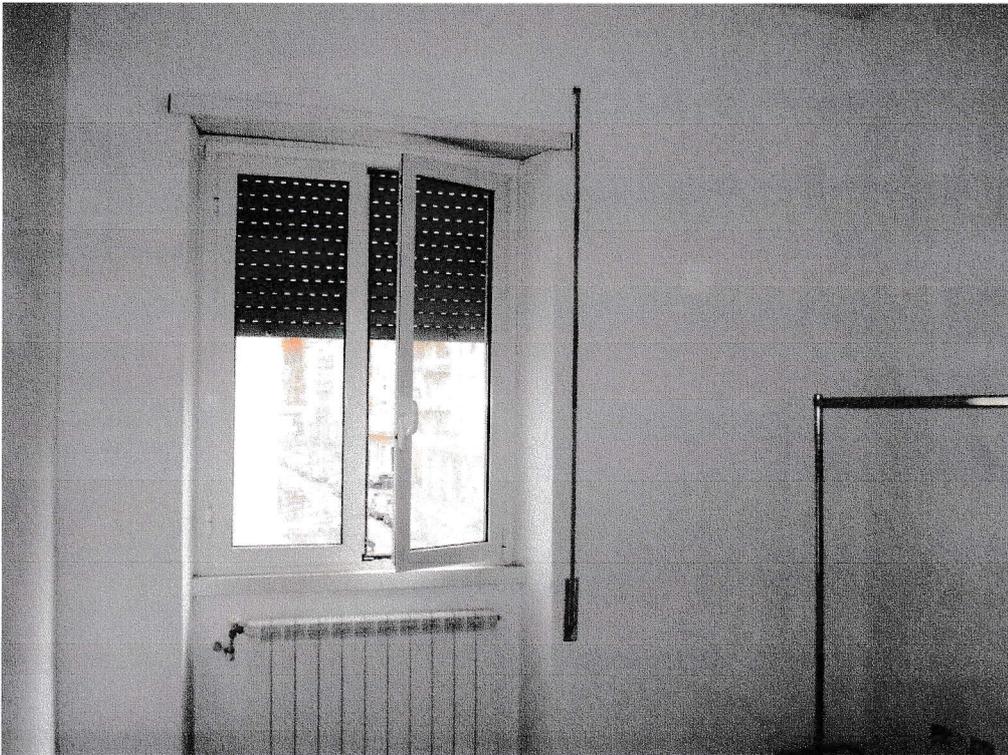
Foto n° 21 e 22: Particolari della 2ª camera da letto. Anche qui si nota la gran quantità polvere su pavimento e arredi.

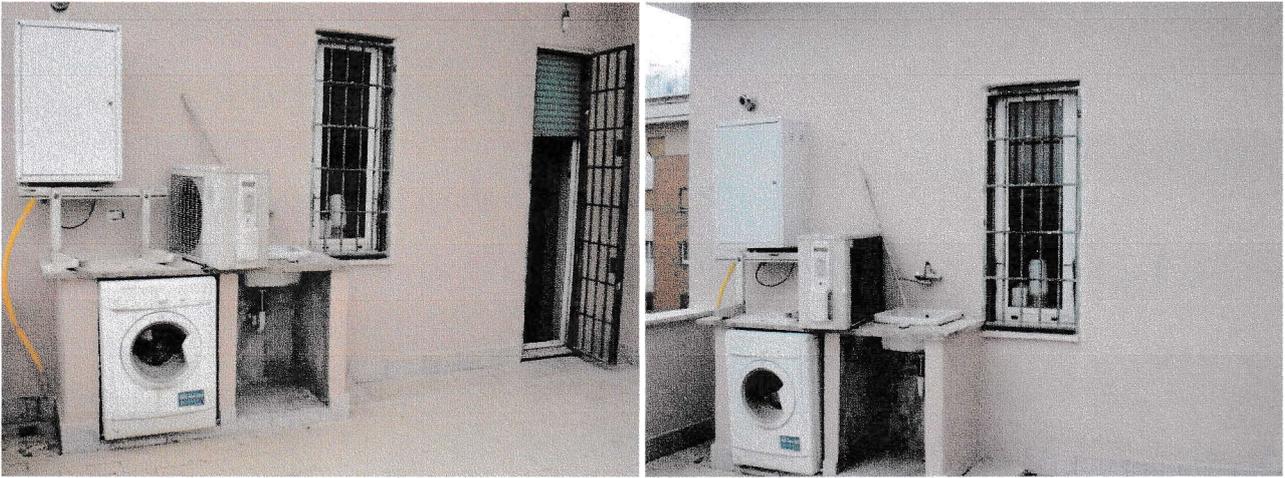
Foto n° 23 e 24: Particolari degli accessori presenti sul terrazzo. Si notano, una lavatrice, una caldaia e una vecchia unità esterna per condizionatore e un piccolo lavabo. Porta e finestra sono dotate di grate di protezione in ferro.

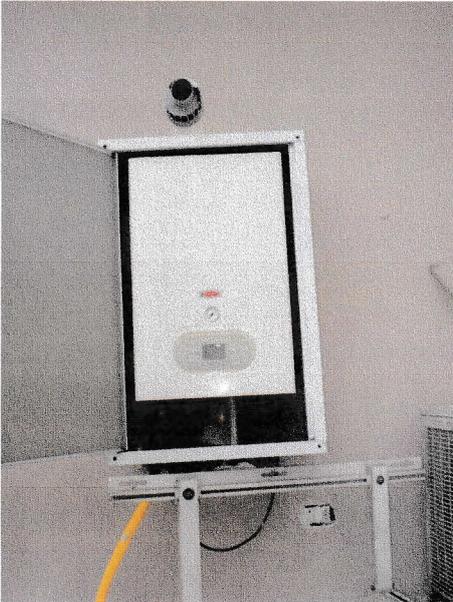
Foto n° 25: Particolare vista della caldaia.

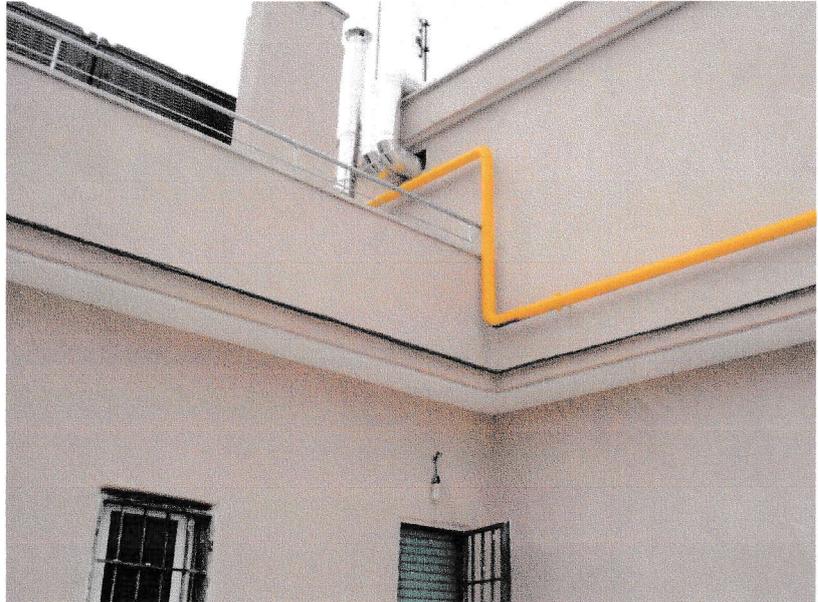
FOTO n° 26: Particolare del terrazzo di copertura soprastante in cui si intravedono i nuovi lavori, canne inox del riscaldamento e tubazione gas.
