STUDIO DI PROGETTAZIONE
ING. GIUSEPPE VADALA'

PERIZIA TECNICO – ESTIMATIVA

Perizia estimativa eseguita per conto della proprietà

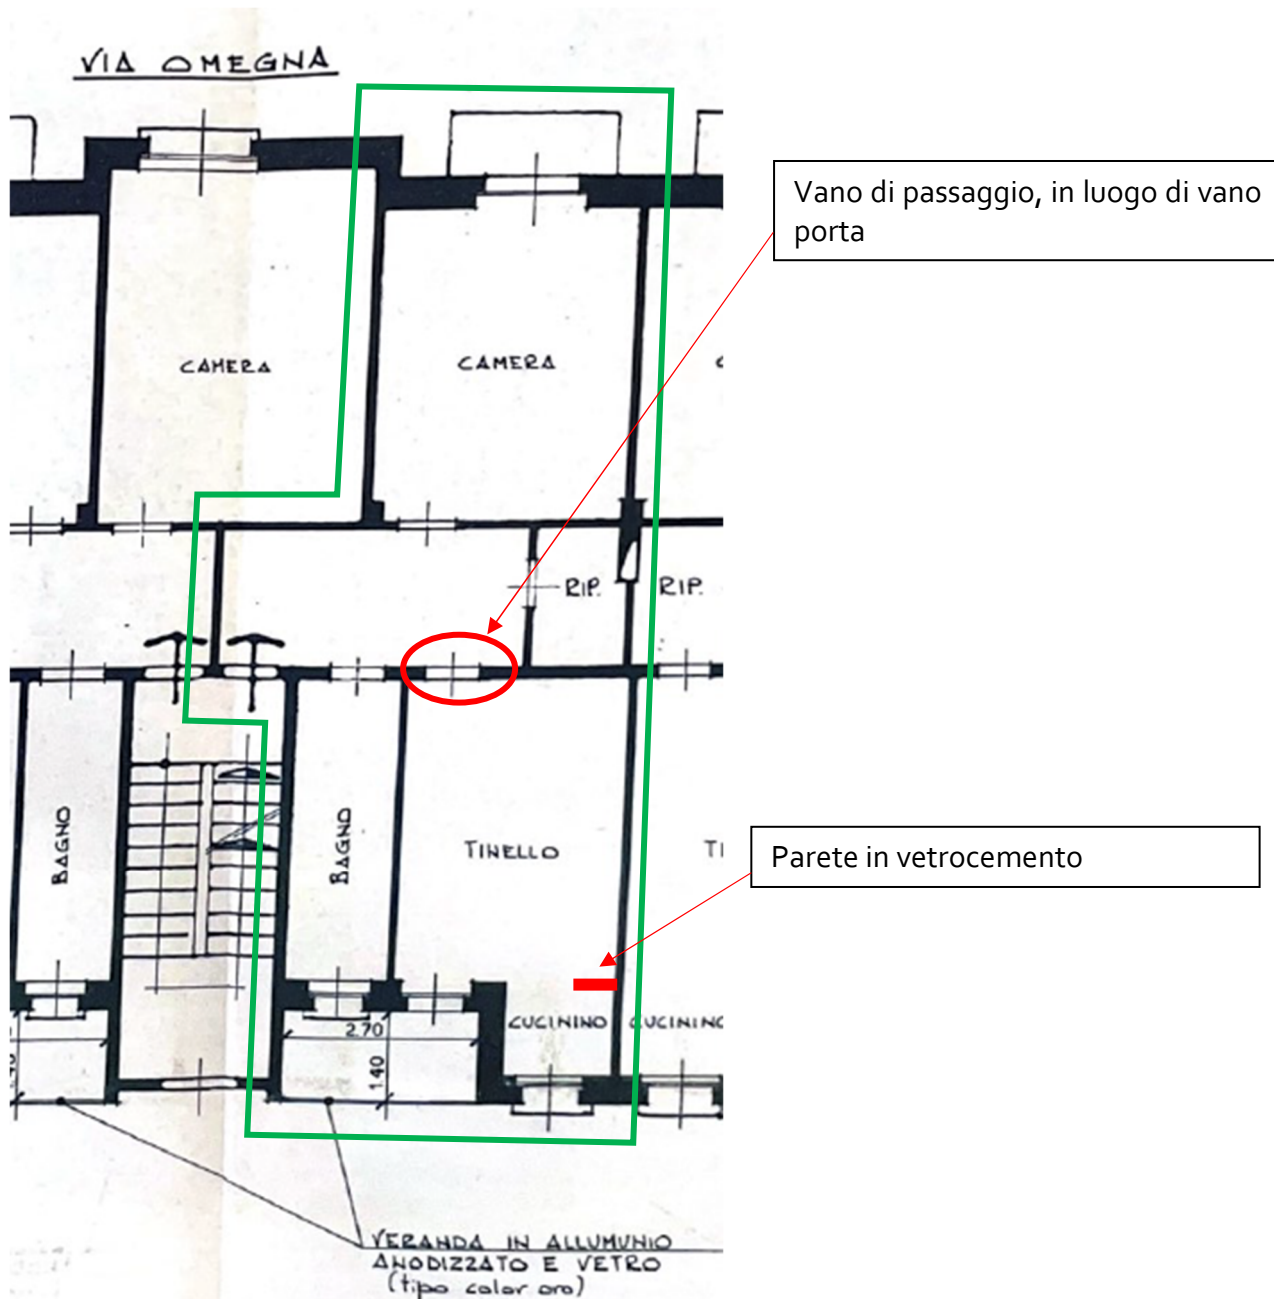
Che lo stato di fatto in cui si trova l'unità immobiliare **non è conforme** a quanto autorizzato dai titoli edilizi abilitativi. Nello specifico si evidenzia la presenza di vano di passaggio tra vano ingresso e soggiorno/cucina, in luogo di vano porta. Tale situazione non consente l'individuazione di un locale antibagno necessario per rispettare i requisiti igienico-sanitari imposti dal Regolamento Edilizio della Città di Torino.

Si rileva altresì una modesta difformità relativa la realizzazione di porzione di parete interna realizzata in vetrocemento, atta all'individuazione del locale cucinino. Si precisa che quest'opera non modifica la consistenza catastale dell'unità immobiliare o la sua rendita e risulta rientrante in tolleranze esecutive ai sensi dell'art 34-bis comma 2-bis D.P.R. 6 giugno 2001 n.380 e s.m.i.

Per il ripristino di quanto in precedenza descritto, consistente nella rimozione della chiambra del vano di passaggio, nel ripristino dell'architrave da forma ad arco a forma lineare, alla fornitura e posa di contro-telaio e di nuova porta a battente interna, si stima un importo pari ad € 600,00.
