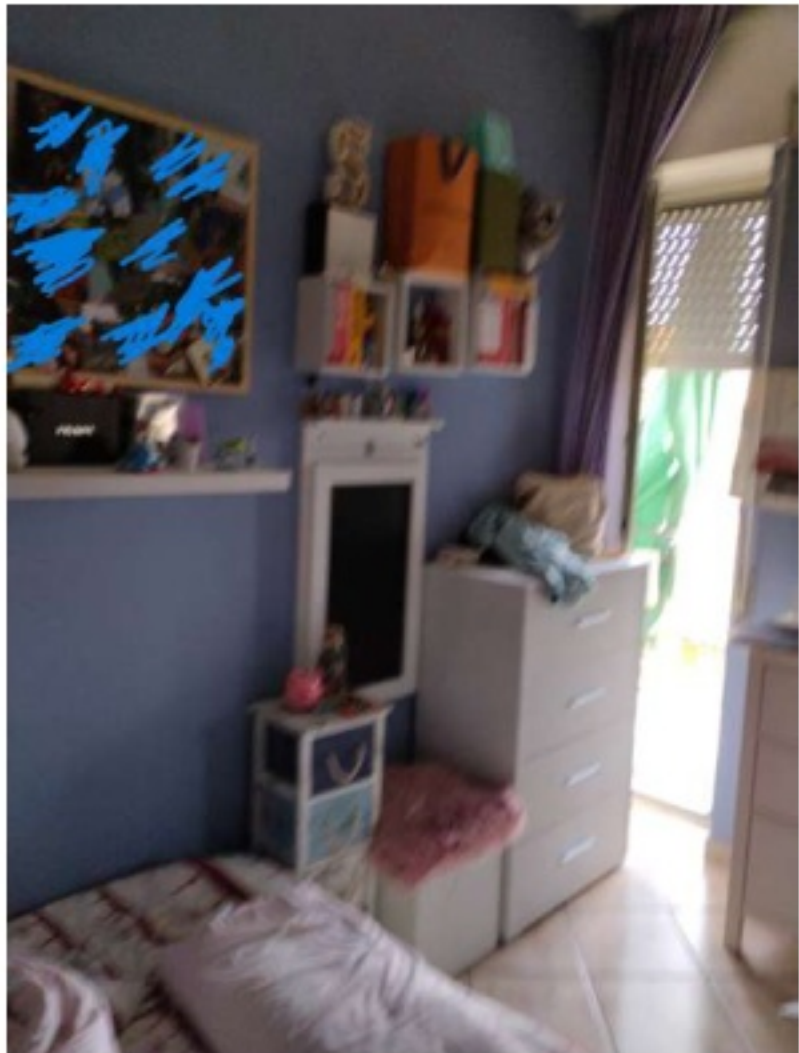
Soffitto danneggiato da infiltrazioni di acque meteoriche

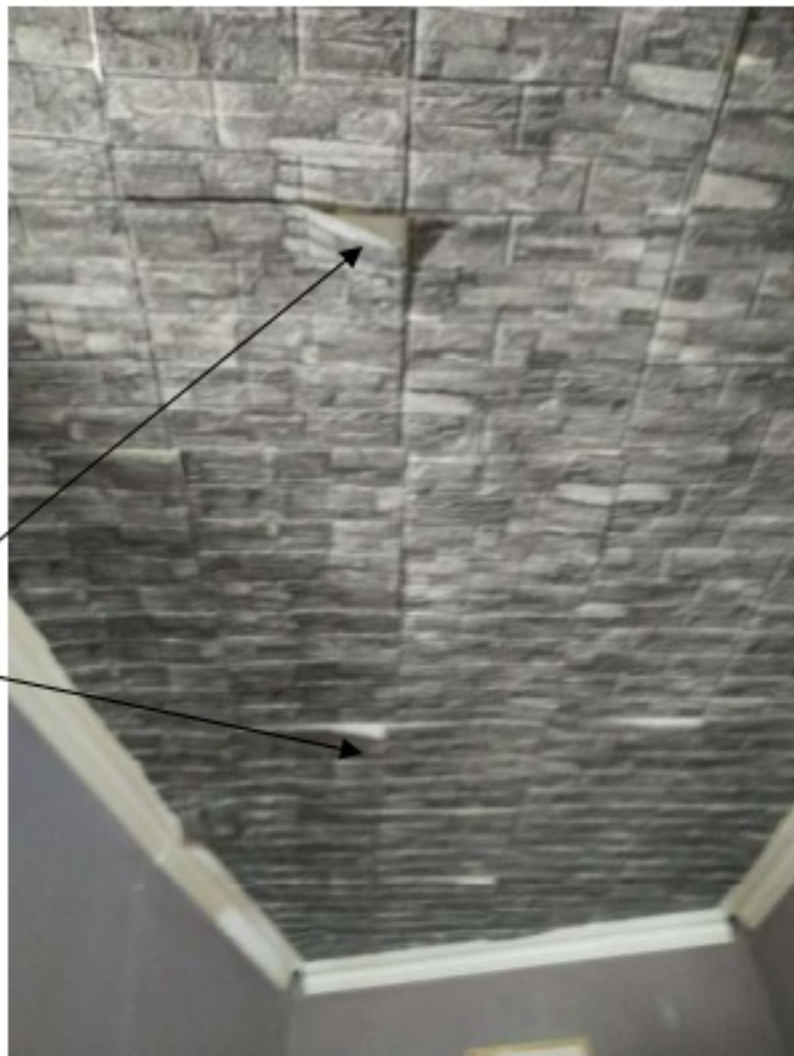
Soffitto danneggiato da infiltrazioni di acque meteoriche

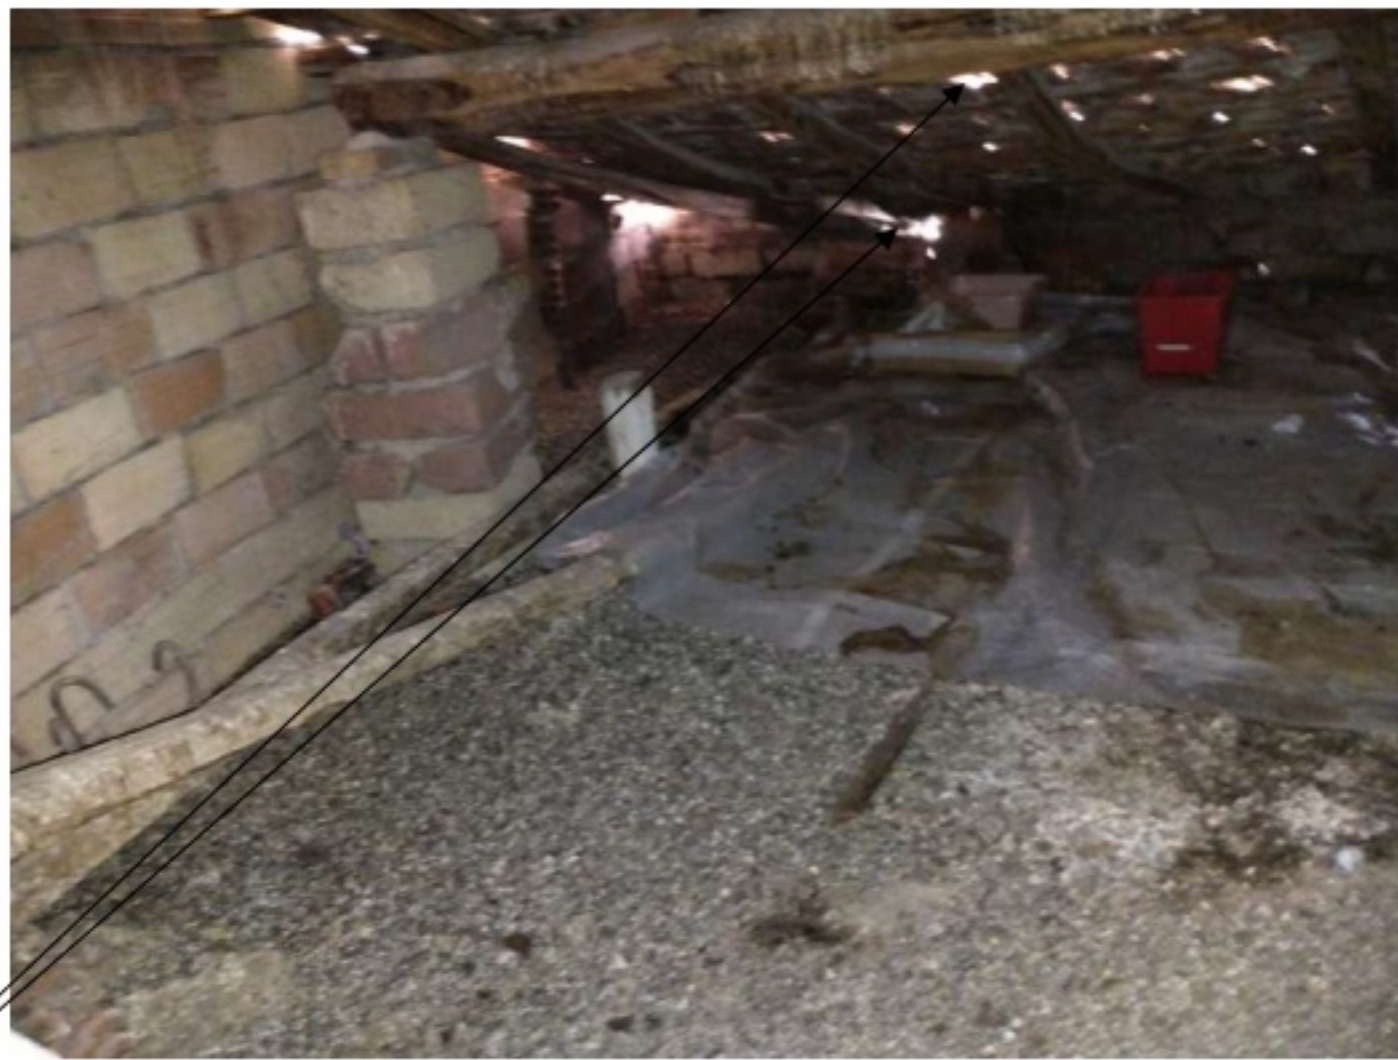
Tetto in legno  
completamente  
danneggiato
