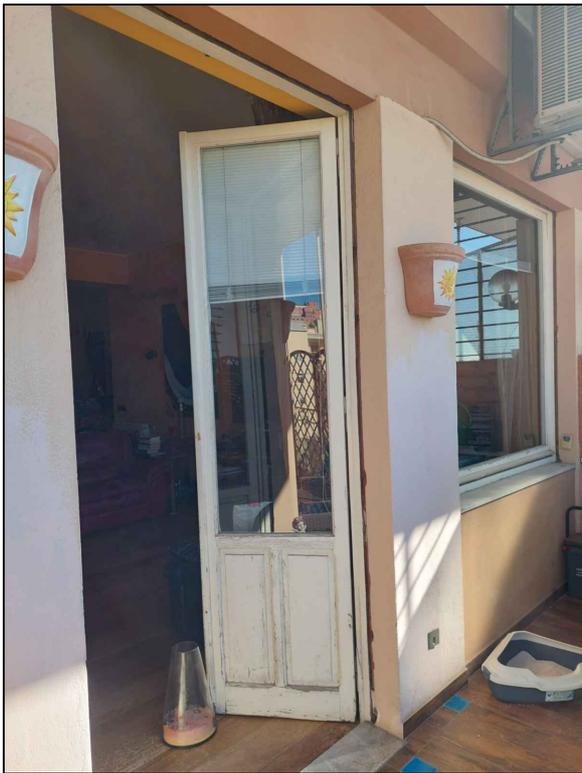
BALCONE: si nota la compromissione dell'infisso.

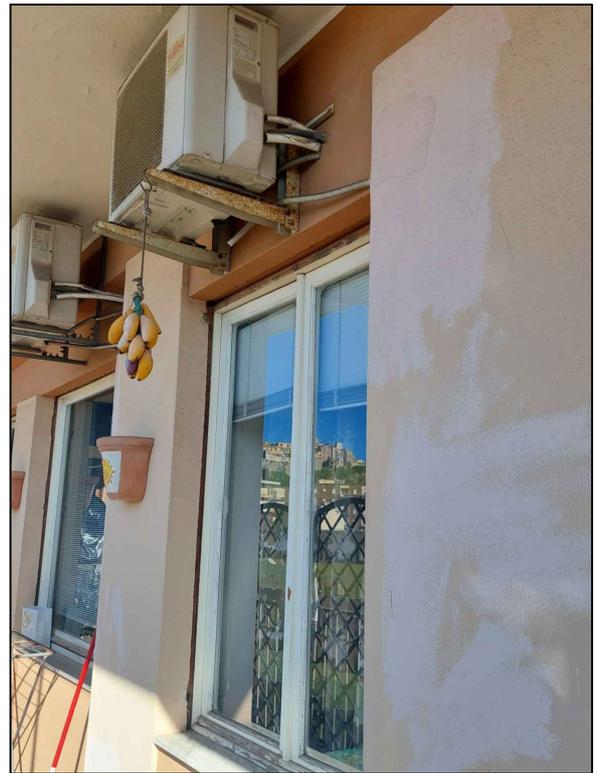
BALCONE: è evidente la compromissione dell'infisso, della muratura e dell'unità esterna del condizionatore.

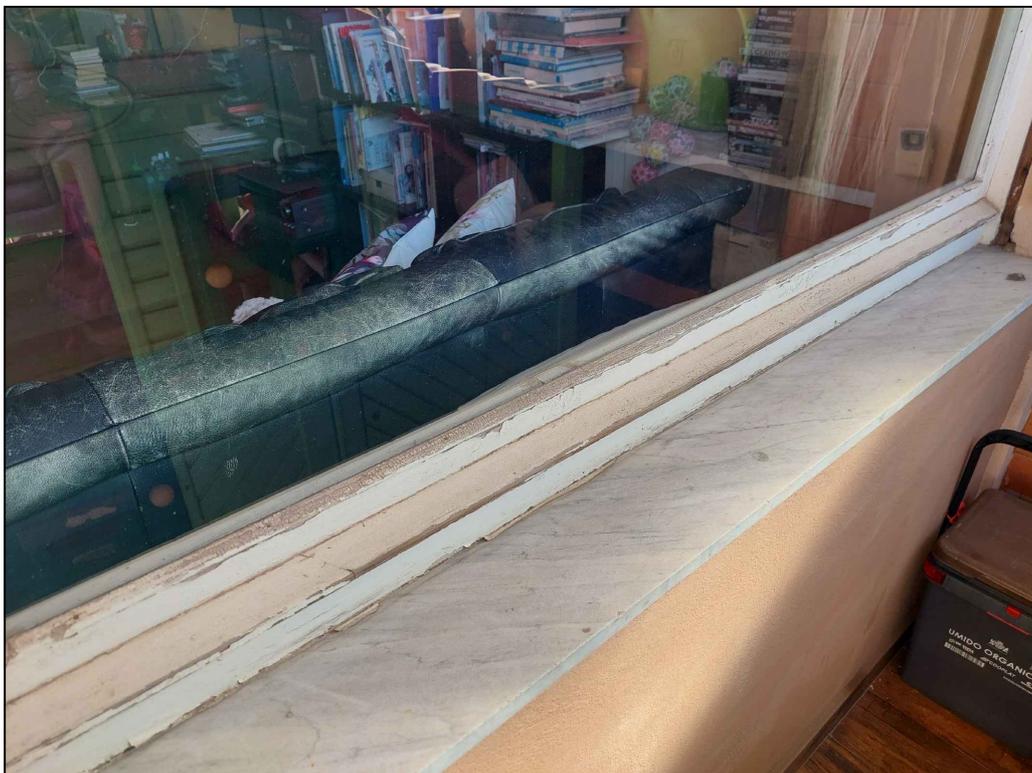
BALCONE: è evidente la compromissione dell'infisso.

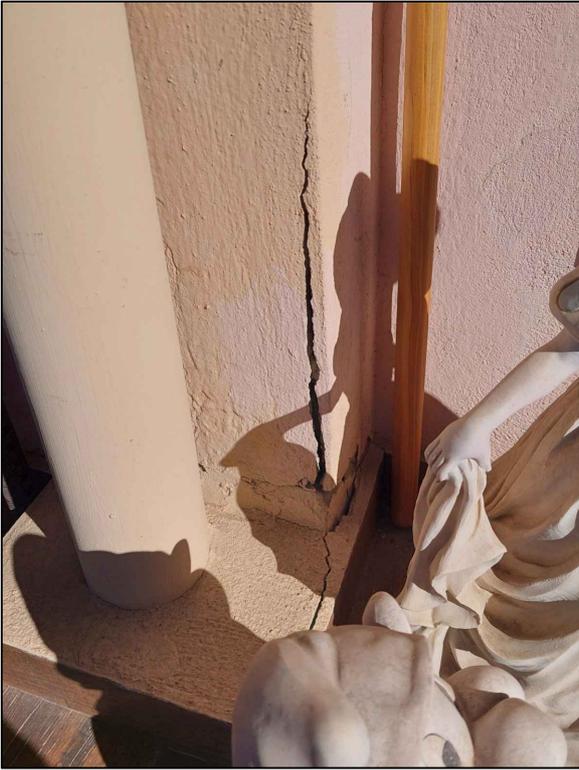
BALCONE: è presente una lesione lungo il pilastro.

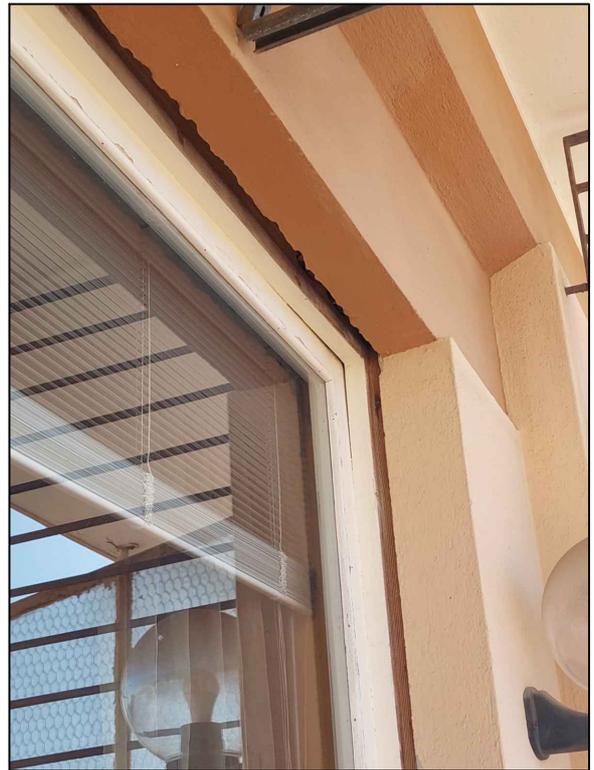
BALCONE: si nota la compromissione dell'infisso.

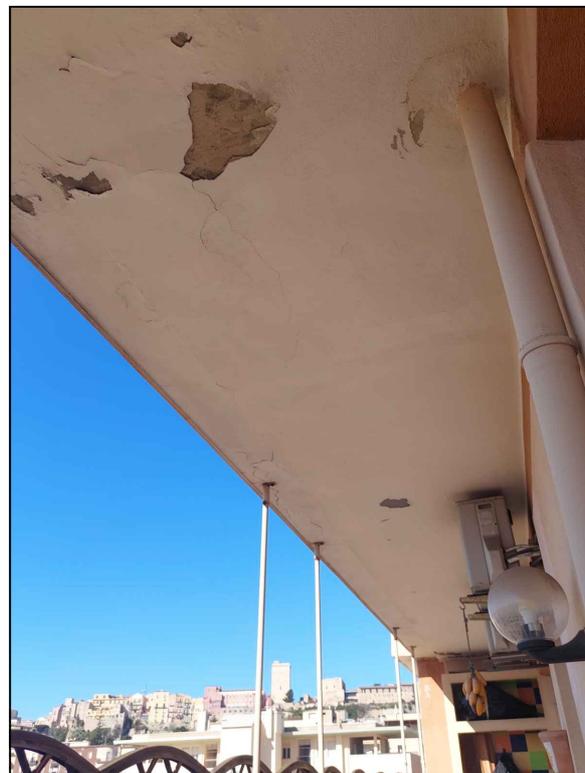
BALCONE: la porzione di copertura presenta evidenti filature e distacchi della tinteggiatura in molteplici punti.

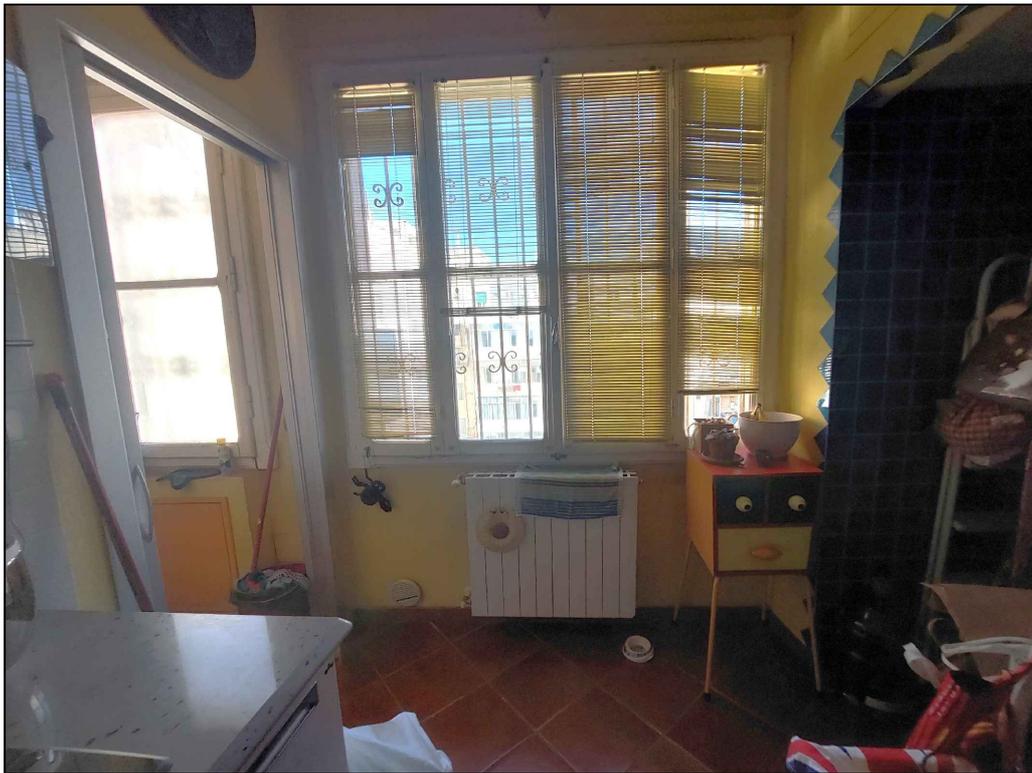
CUCINA: porzione di balcone chiusa che è stata poi annessa alla cucina.

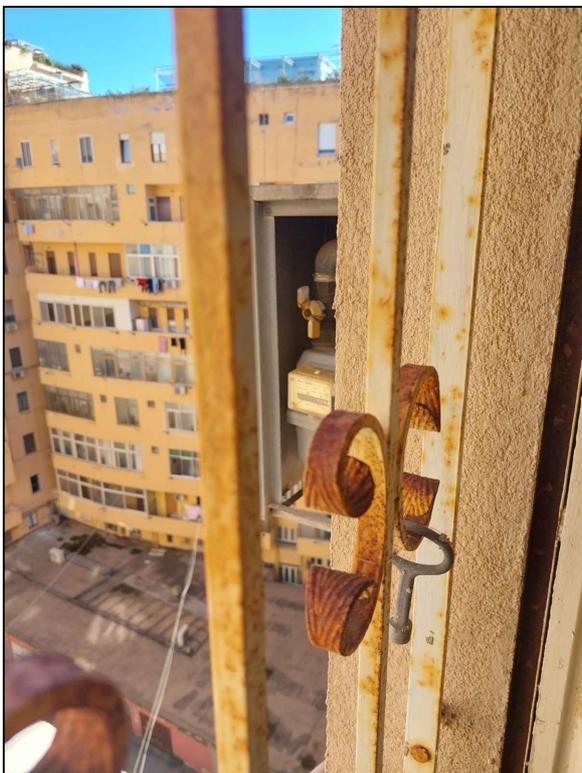
CUCINA: è presente una grata esterna che affaccia sulla corte interna e che rende impossibile arrivare al contatore. La grata è visibilmente danneggiata dalla ruggine.

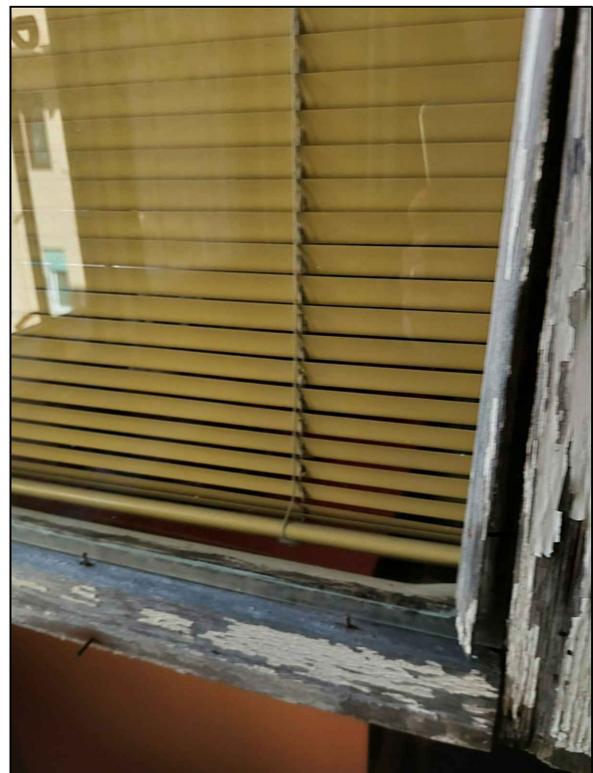
CUCINA: anche l'infisso è visibilmente compromesso.

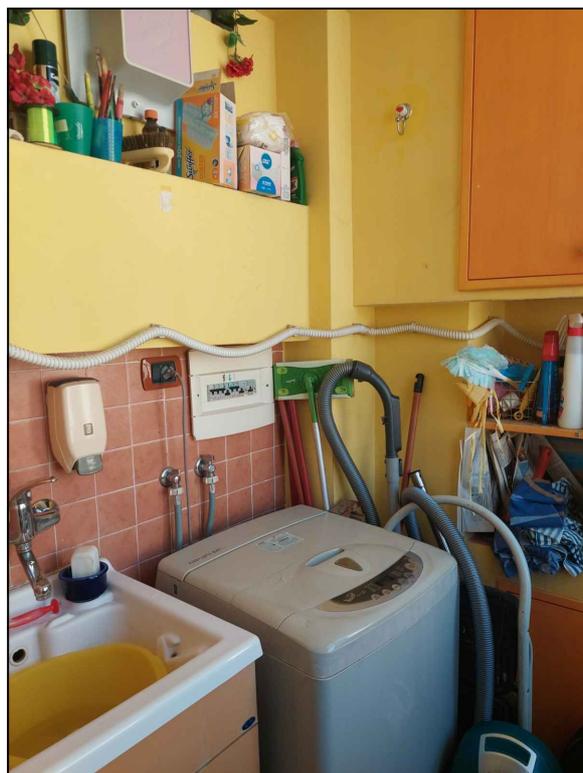
LAVATOIO: nei progetti originali costituiva parte del balcone.

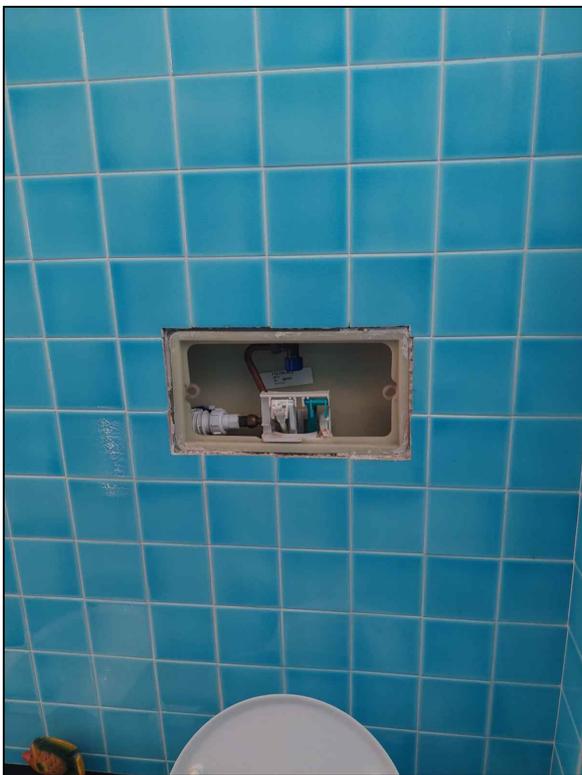
BAGNO PRINCIPALE: manca la placca che copre il pulsante di scarico del wc.

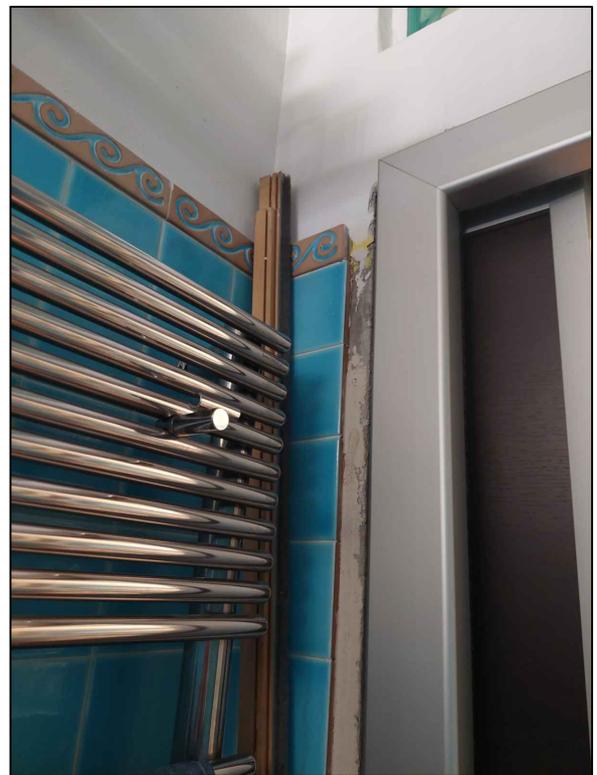
BAGNO PRINCIPALE: si evidenzia il danno alla cornice della porta.

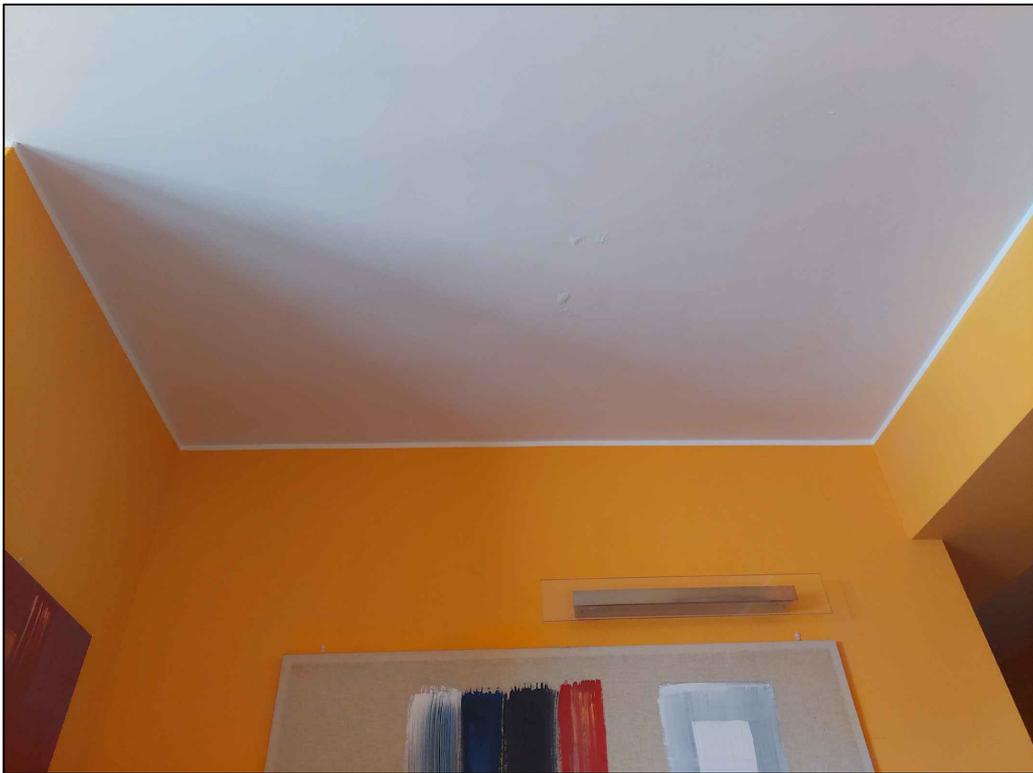
SOGGIORNO: ci sono rigonfiamenti nel soffitto.

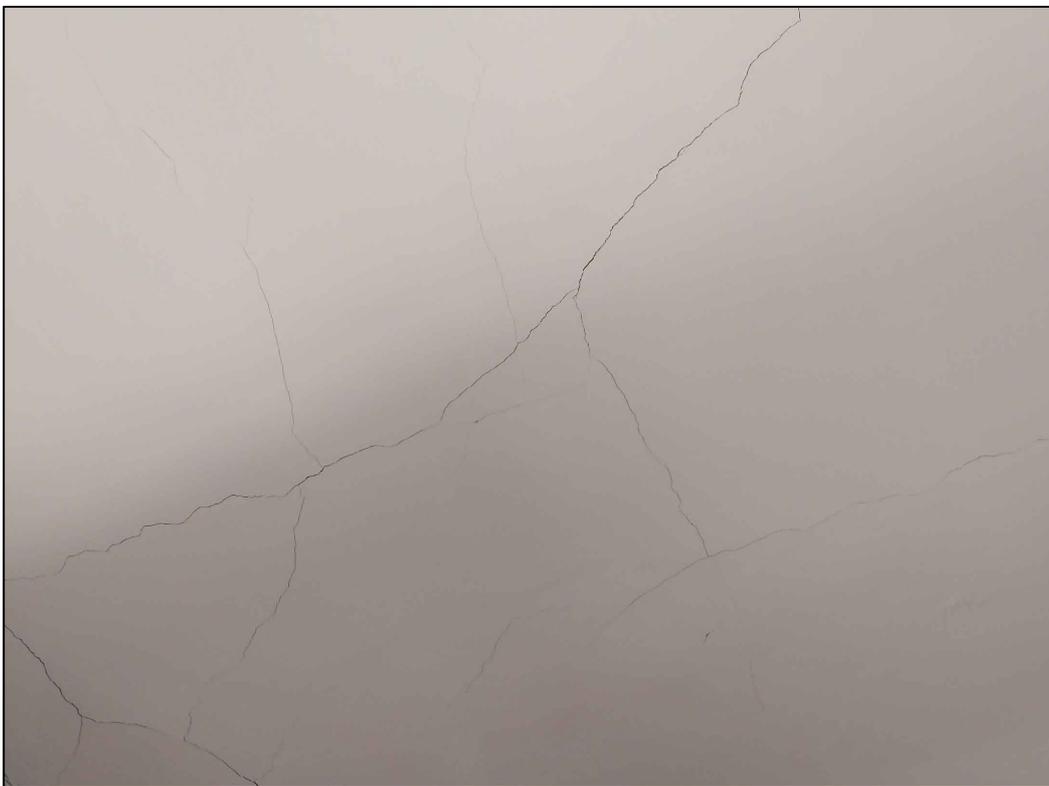
SOGGIORNO: nel soffitto si notano delle crepe.
