TRIBUNALE DI PALERMO
SEZIONE IV CIVILE - FALLIMENTARE

FALL. N. 113/2013

RELAZIONE DI CONSULENZA TECNICA

**SULLA STIMA DEL PIÙ PROBABILE VALORE DI MERCATO DEI BENI ACQUISITI
ALL'ATTIVO DEL FALLIMENTO**

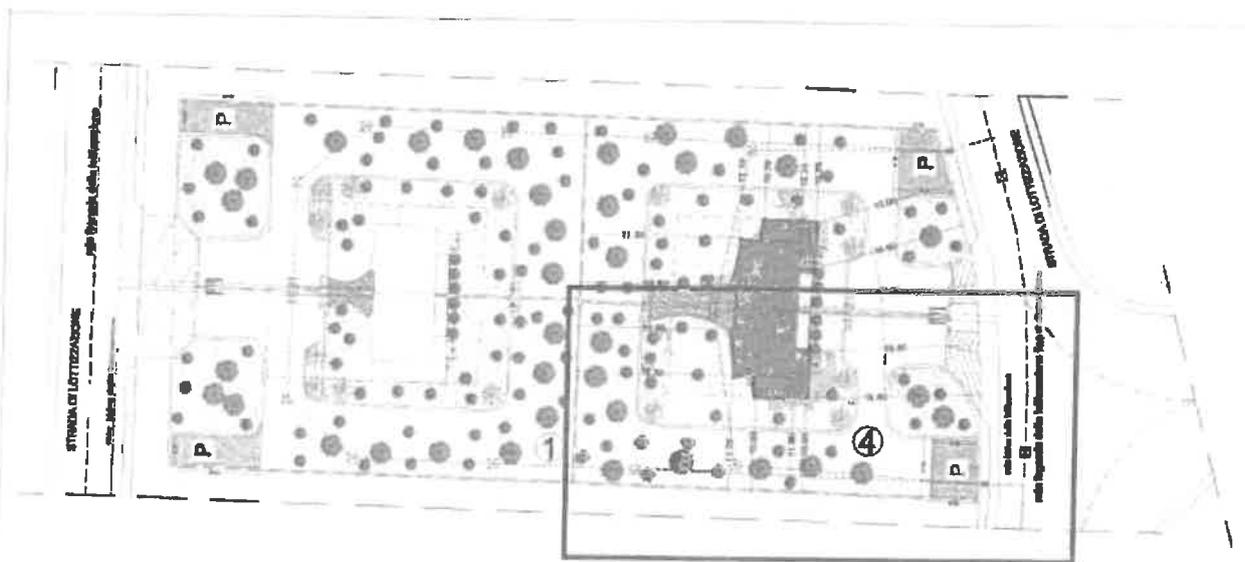
Una porzione del lotto di terreno indicato nei grafici a corredo della C.E. 4/2010 è stata utilizzata per realizzare la strada di collegamento a monte della costruzione che costituisce l'accesso ad altre unità immobiliari.

Tale porzione è identificata catastalmente con il *sub 1* che, secondo quanto riportato nell'elenco subalterni a corredo dell'elaborato planimetrico, costituisce un bene comune non censibile (strada) ai sub 2 e 3, anche se in realtà si tratta, come scritto, del tratto di strada a servizio delle unità di monte.

L'accesso all'unità immobiliare è difforme da quanto rappresentato nel progetto autorizzato; la rampa asfaltata che conduce al cancello d'ingresso è stata realizzata in corrispondenza dell'area indicata come parcheggio, mentre l'ingresso si sarebbe dovuto realizzare in altra posizione.

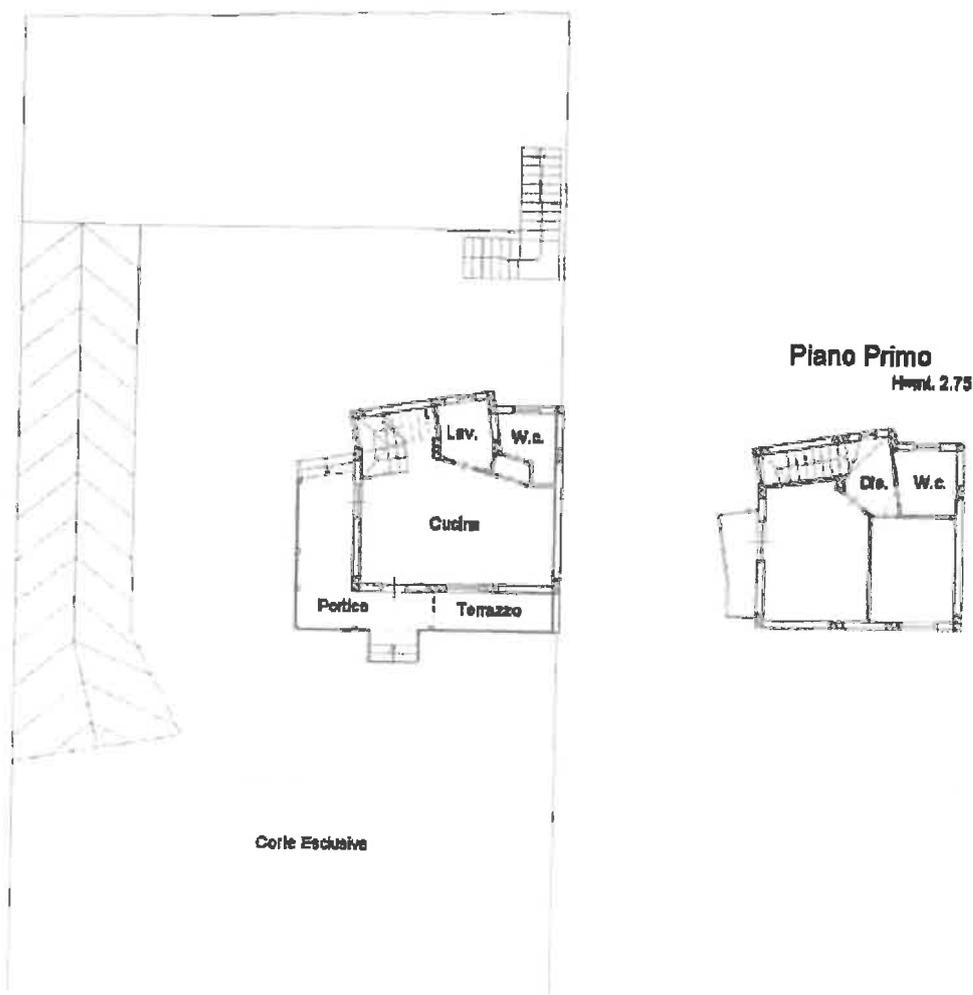
La distribuzione interna dell'immobile è difforme da quella rappresentata nei grafici autorizzati e nella planimetria catastale acquisita presso l'Agenzia delle Entrate (cfr. all.to 12); si tratta di difformità che riguardano la diversa disposizione delle tramezzature interne, ferma restando la destinazione specifica dei singoli ambienti.

Dovrà infatti procedersi alla regolarizzazione delle difformità che riguardano la singola unità immobiliare (distribuzione interna, realizzazione di terrazzamenti in c.a.) oltre che l'aggiornamento ed il completamento delle aree , In particolare,

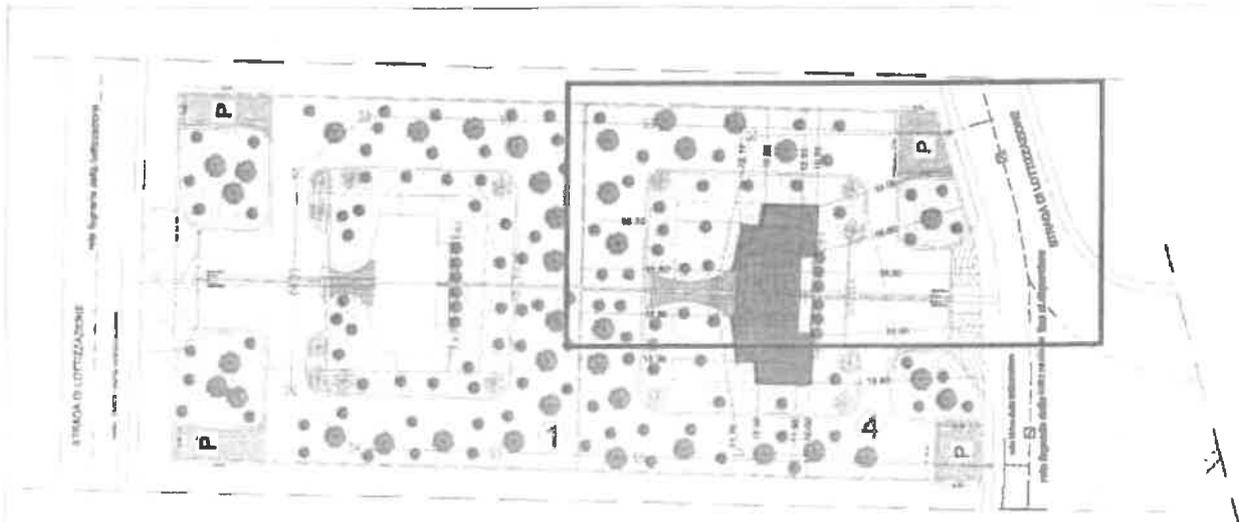
Una porzione del lotto di terreno indicato nei grafici a corredo della C.E. 5/2010 è stata utilizzata per realizzare la strada di collegamento a monte della costruzione che costituisce l'accesso ad altre unità immobiliari.

Tale porzione è identificata catastalmente con il *sub 1* che, secondo quanto riportato nell'elenco subalterni a corredo dell'elaborato planimetrico, costituisce un bene comune non censibile (strada) ai sub 2 e 3, anche se in realtà si tratta, come scritto, del tratto di strada a servizio delle unità di monte.

Il sistema di accesso all'unità immobiliare è diverso da quanto rappresentato nel progetto autorizzato: la rampa asfaltata che conduce al cancello d'ingresso è stata realizzata in corrispondenza dell'area indicata come parcheggio, mentre l'ingresso si sarebbe dovuto realizzare in altra posizione.

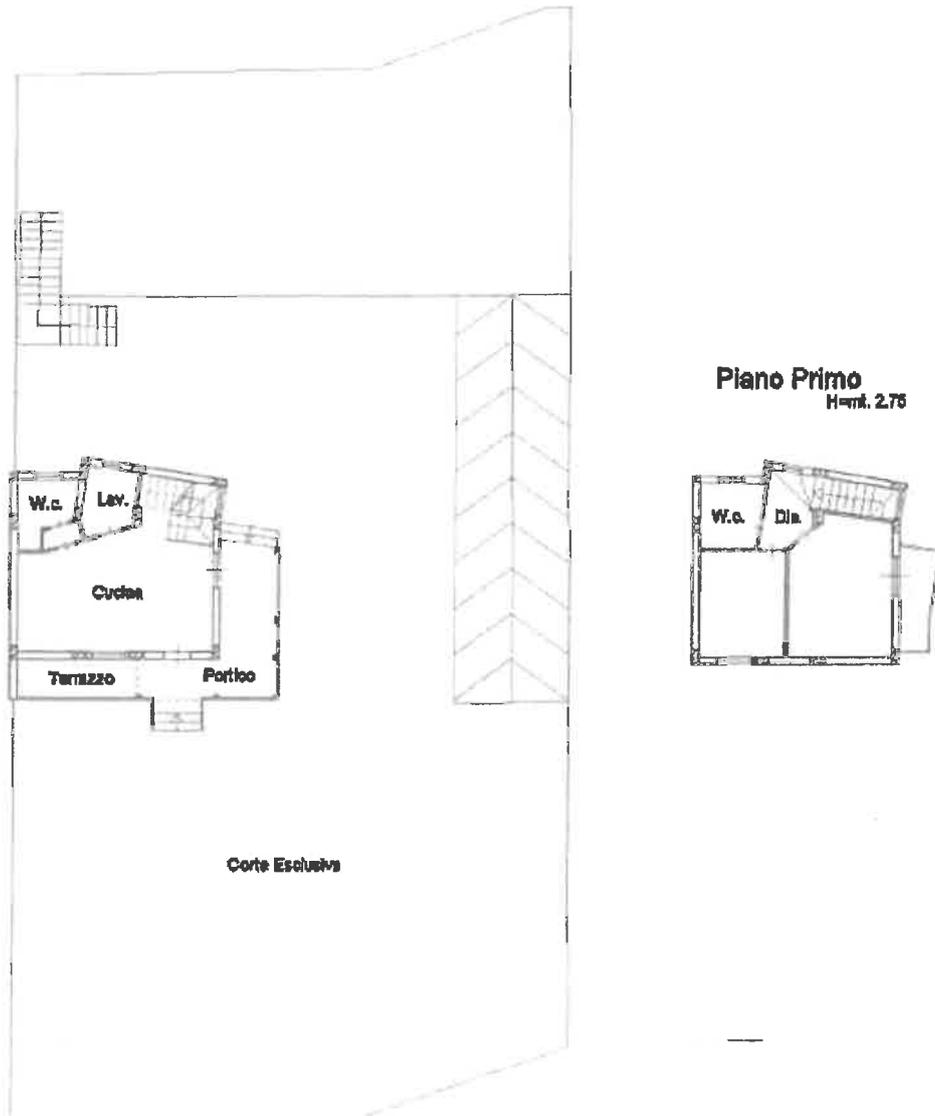
La distribuzione interna dell'immobile è difforme da quella rappresentata nei grafici autorizzati e nella planimetria catastale acquisita presso l'Agenzia delle Entrate (cfr. all.to 23); si tratta di difformità che riguardano la diversa disposizione delle tramezzature interne, ferma restando la destinazione specifica dei singoli ambienti.

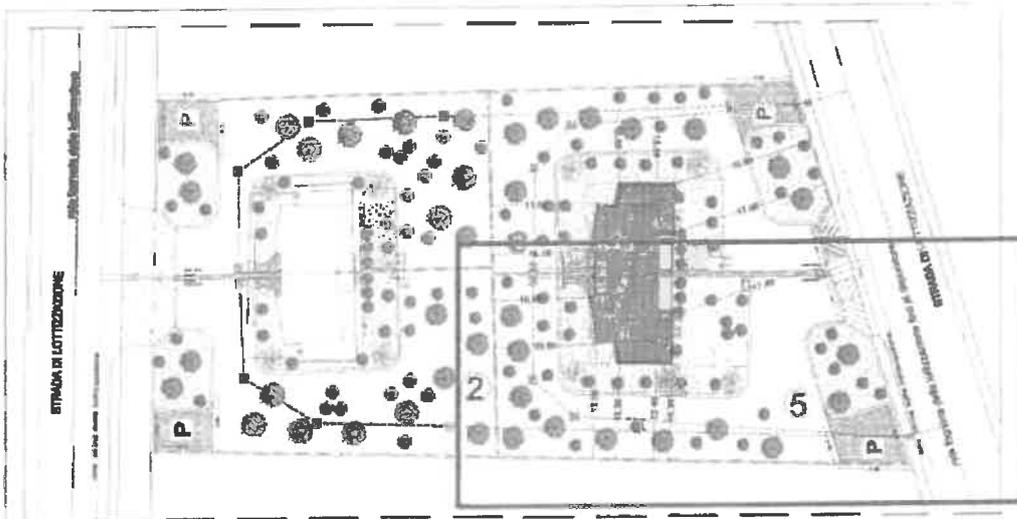
Tale porzione è identificata catastalmente con il *sub 1* (cfr. già richiamato all.to 20) che, secondo quanto riportato nell'elenco subalterni a corredo dell'elaborato planimetrico, costituisce un bene comune non censibile (strada) ai sub 2 e 3, anche se in realtà si tratta, come scritto, del tratto di strada a servizio delle unità di monte.

Il sistema di accesso all'unità immobiliare è diverso da quanto rappresentato nel

progetto autorizzato; la rampa asfaltata che conduce al cancello d'ingresso è stata realizzata in corrispondenza dell'area indicata come parcheggio, mentre l'ingresso si sarebbe dovuto realizzare in altra posizione.

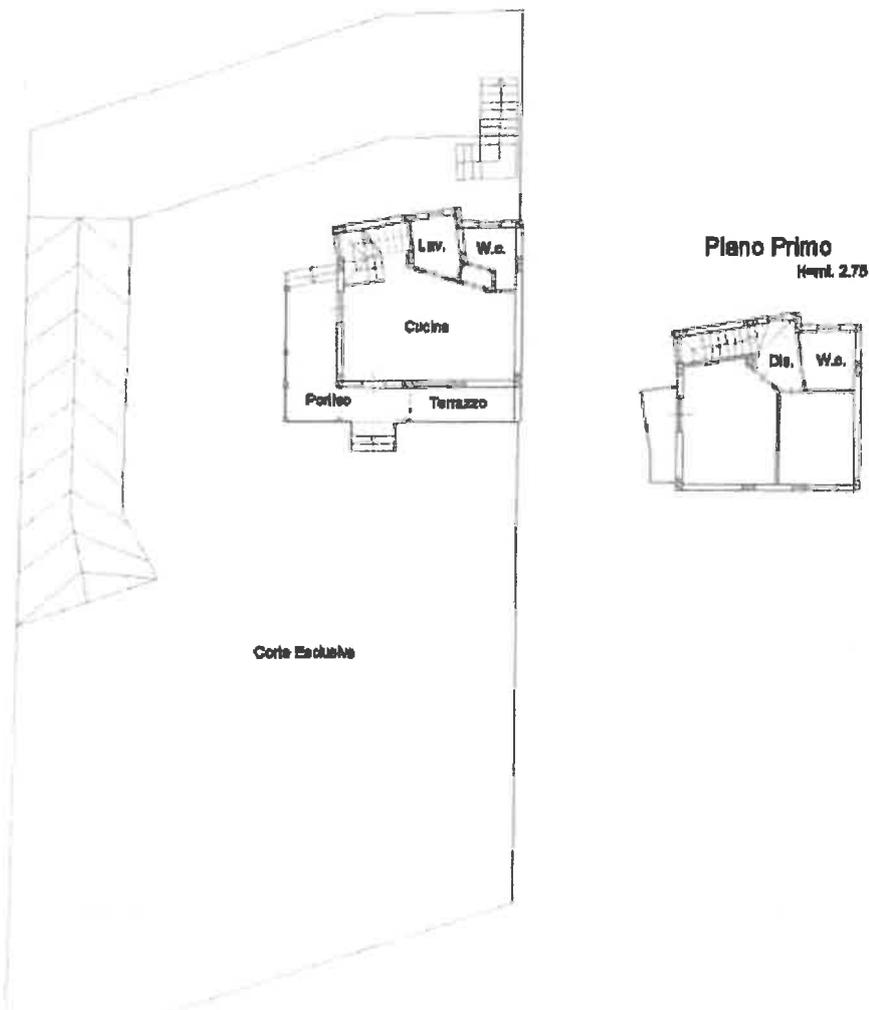
La sistemazione esterna del lotto è stata definita con un primo tratto in declivio ed un secondo tratto pianeggiante, confinante a monte, con un muro di contenimento in cemento armato che sostiene la strada di monte; non indicato nei grafici di progetto; peraltro

la rampa è ubicata in posizione differente rispetto a quanto rappresentato nella planimetria catastale.

La distribuzione interna dell'immobile è difforme da quella rappresentata nei grafici autorizzati e nella planimetria catastale acquisita presso l'Agenzia delle Entrate (cfr. all.to 24); si tratta di difformità che riguardano la diversa disposizione delle tramezzature

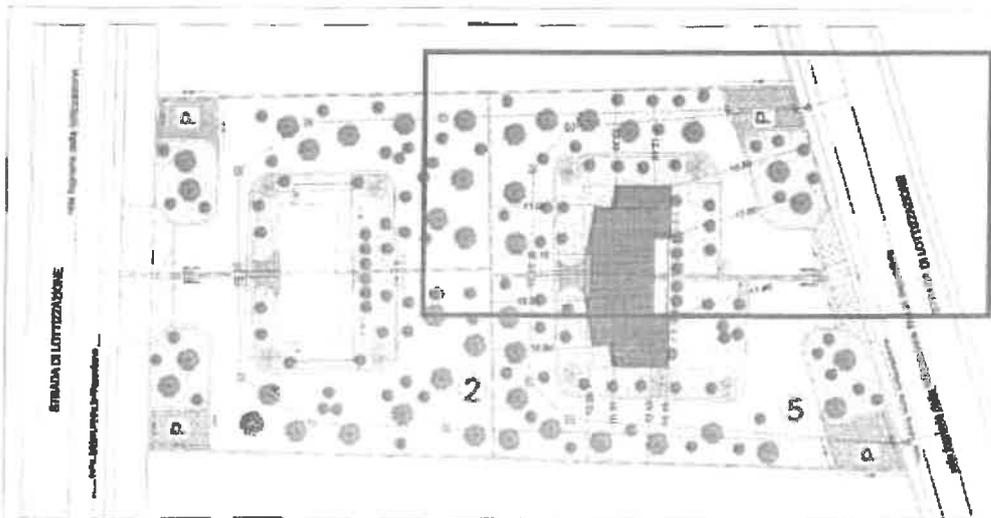
Una porzione del lotto di terreno indicato nei grafici a corredo della C.E. 5/2010 è stata utilizzata per realizzare la strada di collegamento a monte della costruzione che costituisce l'accesso ad altre unità immobiliari.

Tale porzione è identificata catastalmente con il *sub 1* (cfr. già richiamato all.to 20) che, secondo quanto riportato nell'elenco subalterni a corredo dell'elaborato planimetrico, costituisce un bene comune non censibile (strada) ai sub 2 e 3, anche se in realtà si tratta, come scritto, del tratto di strada a servizio delle unità di monte.

Il sistema di accesso all'unità immobiliare è diverso da quanto rappresentato nel progetto autorizzato; la rampa asfaltata che conduce al cancello d'ingresso è stata realizzata in corrispondenza dell'area indicata come parcheggio, mentre l'ingresso si sarebbe dovuto realizzare in altra posizione.

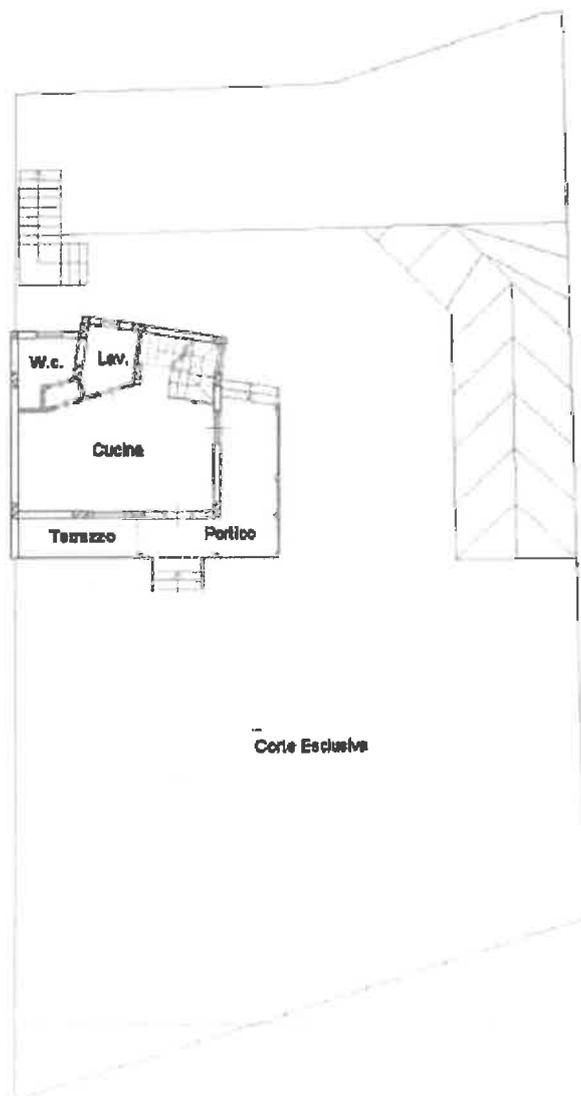
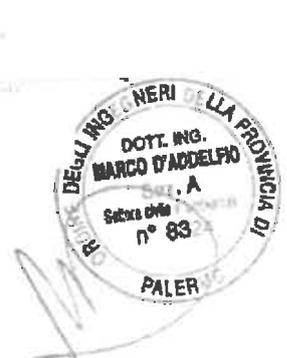
Piano Primo
H=mt. 2,75

La sistemazione esterna del lotto è stata definita con un primo tratto in declivio ed un secondo tratto pianeggiante, confinante a monte, con un muro di contenimento in cemento armato che sostiene la strada di monte, non indicato nei grafici di progetto; peraltro la rampa è ubicata in posizione differente rispetto a quanto rappresentato nella planimetria catastale.

La distribuzione interna dell'immobile è difforme da quella rappresentata nei grafici autorizzati e nella planimetria catastale acquisita presso l'Agenzia delle Entrate (cfr. all.to 25); si tratta di difformità che riguardano la diversa disposizione delle tramezzature interne, ferma restando la destinazione specifica dei singoli ambienti, la raffigurazione della posizione della rampa e la rappresentazione della scala esterna (non esistente).

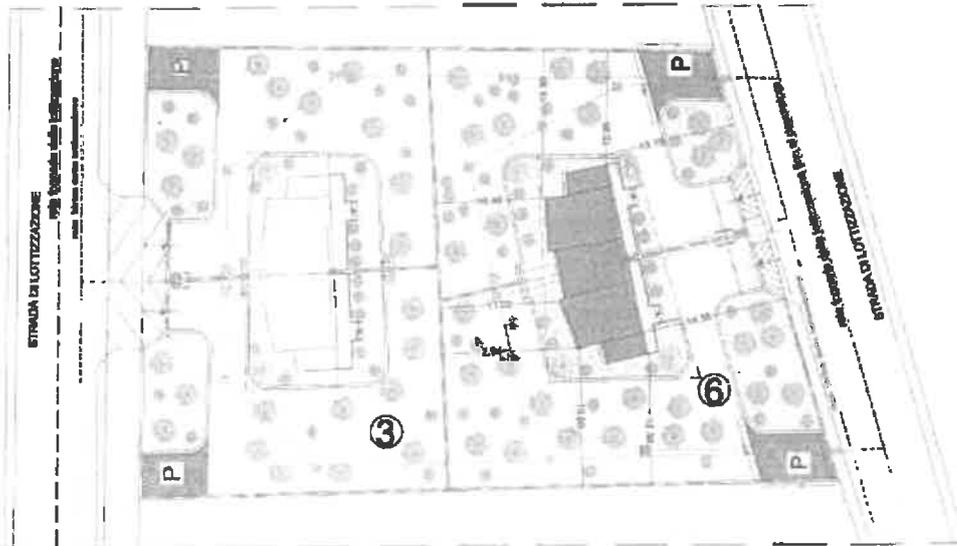
Tale porzione è identificata catastalmente con il *sub 1* (cfr. già richiamato all.to 21) che, secondo quanto riportato nell'elenco subalterni a corredo dell'elaborato planimetrico, costituisce un bene comune non censibile (strada) ai sub 2 e 3, anche se in realtà si tratta, come scritto, del tratto di strada a servizio delle unità di monte.

Il sistema di accesso all'unità immobiliare è diverso da quanto rappresentato nel progetto autorizzato; la rampa asfaltata che conduce al cancello d'ingresso è stata realizzata in corrispondenza dell'area indicata come parcheggio, mentre l'ingresso si sarebbe dovuto realizzare in altra posizione.

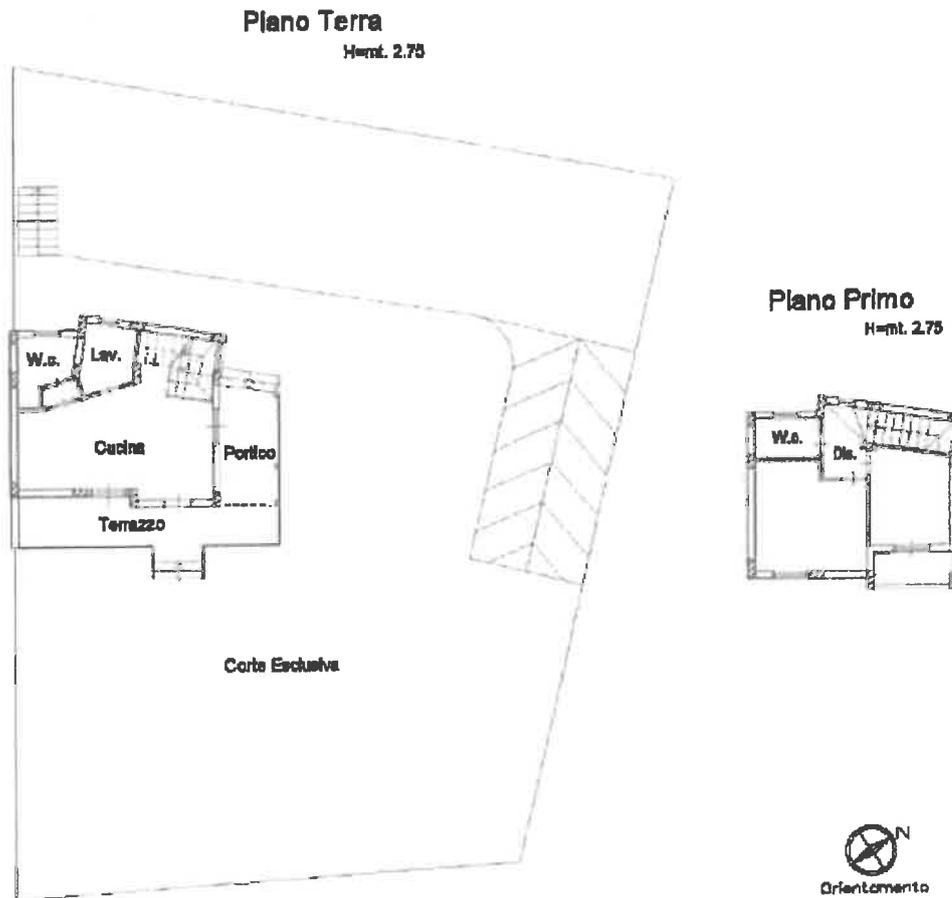
La sistemazione esterna del lotto è stata definita con un primo tratto in declivio ed un secondo tratto pianeggiante, confinante a monte, con un muro di contenimento in cemento armato che sostiene la strada di monte, non indicato nei grafici di progetto; peraltro la rampa è ubicata in posizione differente rispetto a quanto rappresentato nella planimetria catastale.

La distribuzione interna dell'immobile è difforme da quella rappresentata nei grafici autorizzati e nella planimetria catastale acquisita presso l'Agenzia delle Entrate (cfr.

all.to 26); si tratta di difformità che riguardano la diversa disposizione delle tramezzature interne, ferma restando la destinazione specifica dei singoli ambienti, la raffigurazione della posizione della rampa e la rappresentazione della scala esterna (non esistente).
